**RECUPERAÇÃO DE ÁREA DEGRADADA POR MEIO DE TÉCNICAS DE  
BIOENGENHARIA NA ÁREA DE PROTEÇÃO AMBIENTAL DO TIMBURI,  
PRESIDENTE PRUDENTE-SP**

Trabalho de Conclusão de Curso apresentado  
ao curso de Geografia da Faculdade de Ciências  
e Tecnologia, da UNESP/Campus de Presidente  
Prudente, como requisito para a obtenção do  
título de Bacharel em Geografia.

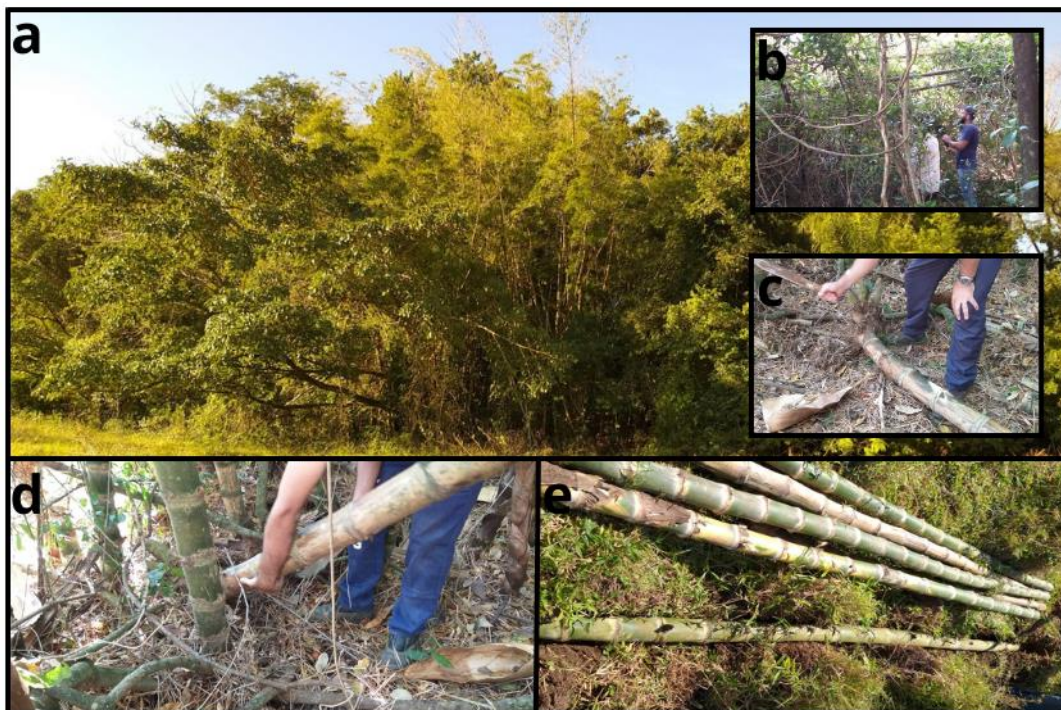
Figura 3 - Moita de bambu

A primeira visita da área ocorreu no dia 26/06/20. Nesse dia foram escolhidos os pontos para aplicar as estruturas, em seguida foram efetuados os cortes de bambus (Figura 3), utilizando motosserra e facões. Os mesmos foram transportados e empilhados próximos aos pontos escolhidos para a montagem das paliçadas na Ravina 1 e 2 (Figuras 4 e 5). Por fim, iniciou-se as medições dos pontos utilizando uma Trena de 5m e as preparações para a construção dos barramentos.

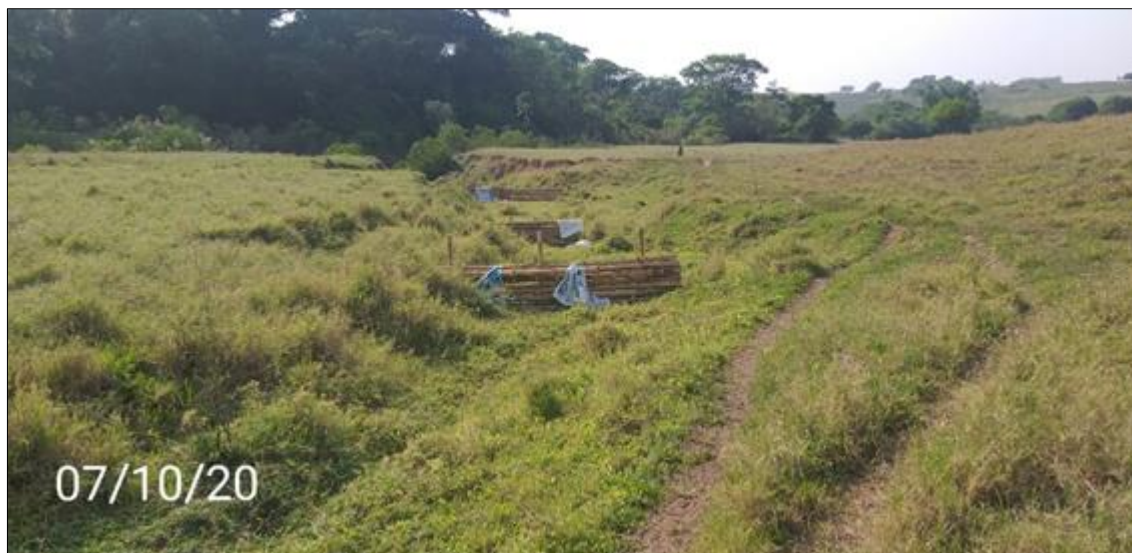
Figura 9 - Barramentos com as sacarias danificadas

Após a finalização da construção das estruturas, foi efetuada a aplicação das sacarias de rafia sendo fixadas com abraçadeiras nylon (popularmente conhecidas como enforca gato). O objetivo das sacarias é possibilitar a resistência da ação mecânica da água, promovendo a quebra da energia, além de conter os sedimentos e demais materiais (galhos, folhas, etc.) transportados.

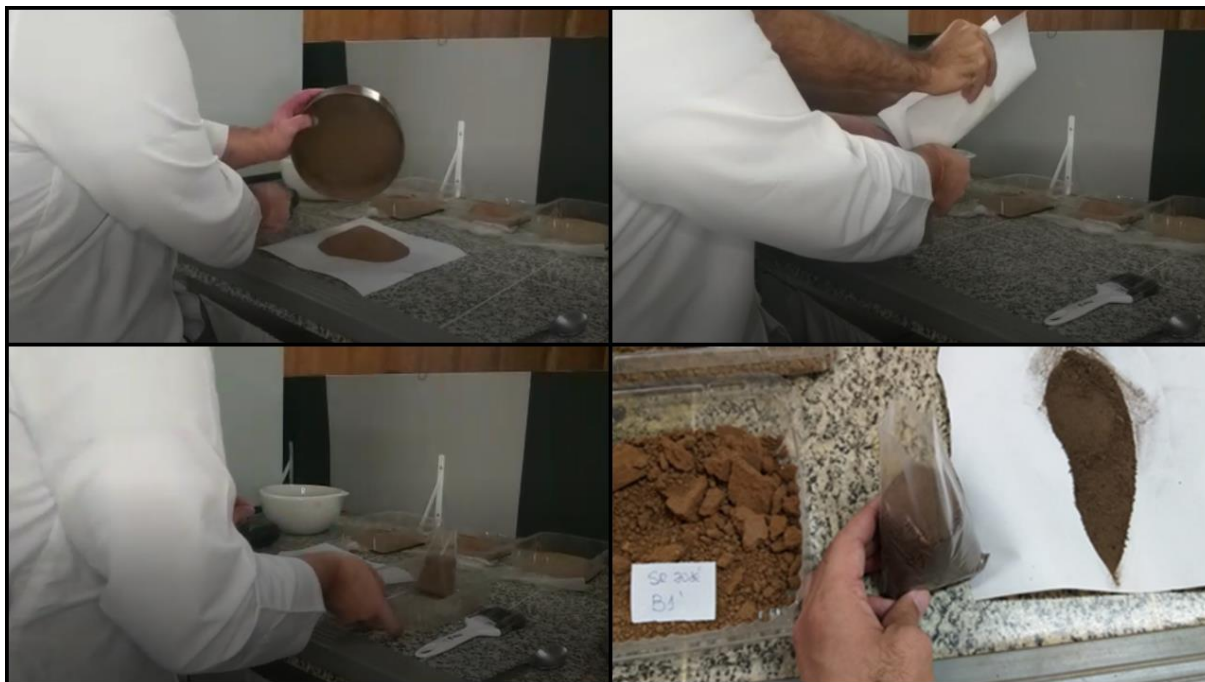
Figura 15 - Amostra sendo reservada após destorroamento e peneiramento

Em seguida, o material desagregado foi colocado em uma peneira com a malha de 2 mm para separar os grãos mais finos dos demais materiais (fragmentos de rocha e restos de matéria orgânica), que foram descartados (Figura 15). As amostras peneiradas novamente ensacadas, identificadas e reservadas.

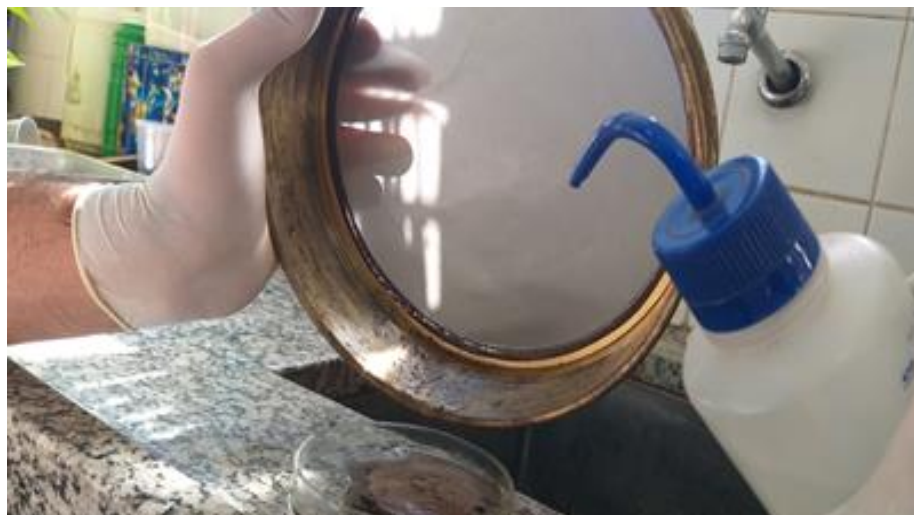
Figura 19 - Adicionando material retido na peneira em uma Placa de Petri

O material retido na peneira foi colocado em uma placa de petri previamente pesada e catalogada em planilha (Figura 19). Após a lavagem de todas as amostras dos *Erlenmeyers*, as provetas foram reservadas e as placas de petri colocadas em uma estufa sob temperatura de 105 graus c°, como mostra a figura 22, onde permaneceram por um período de 24 horas.

O processo de lavagem serve para gerar valores separados para areia silte e argila, o material retido na peneira e colocado na placa de petri corresponde a areia. O material líquido retido nas provetas foi submetido ao processo de agitação como mostra a (Figura 20). Antes de realizar a agitação foi preciso mensurar a temperatura da água das provetas (nesse caso foi de 22°C). A aferição da temperatura indicará quantidade de tempo a ser aguardado entre a agitação das provetas e a pipetagem segundo a Lei de Stockes (que foi de 3h 37 minutos) (Tabela 1). A agitação foi feita durante 1 minuto com intervalos de 1 minuto entre cada proveta.

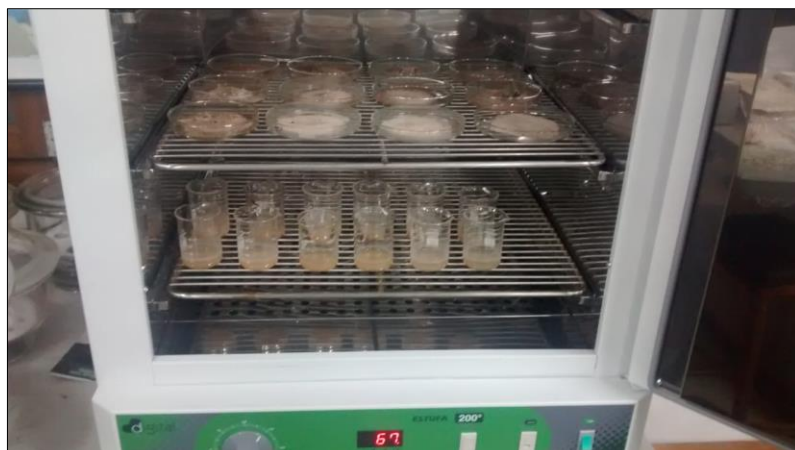
Figura 22 - Placas de Petri e Béqueres na estufa

Por fim, os béqueres e as placas de petri foram retirados da estufa após as 24h e transferidos para um dessecador por cerca de 2h. Em seguida foi realizada a pesagem final do material na balança analítica e os valores foram registrados na planilha.

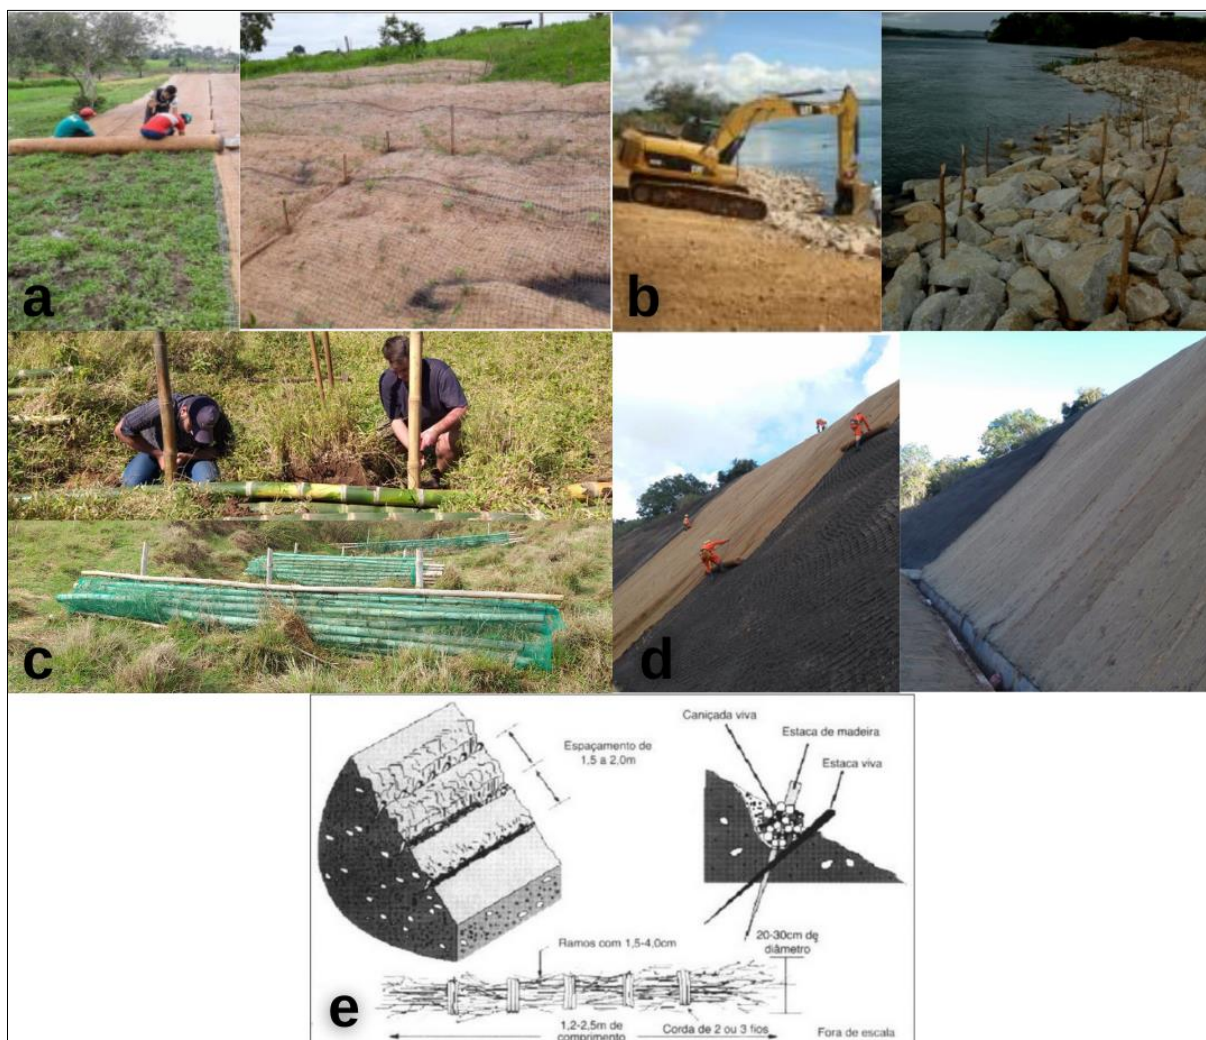
Figura 27 - Exemplos de técnicas de bioengenharia: a) biomantas; b) enrocamento; c) paliçadas; d) geocélulas; e) esquema de caniçadas vivas.

Do ponto de vista operacional, suas técnicas consistem na utilização de materiais vivos ou inertes de natureza vegetal, associados a rochas, concreto, polímeros ou metais. As vantagens de sua utilização são diversas. Araújo, Almeida e Guerra (2010) elencam pelo menos 4 delas: 1) Vantagens Técnicas; 2) Vantagens Ecológicas; 3) Vantagens Econômicas; 4) Vantagens Estéticas.
