UNIVERSIDADE ESTADUAL PAULISTA – UNESP

**USO DA TERRA NA CABECEIRA DA MICROBACIA DO CÓRREGO
BOA VISTA E IMPACTOS NA ÁGUA DO LAGO MUNICIPAL “JOSÉ
NICOLAU”, IPAUSSU-SP.**

Trabalho de Conclusão de Curso apresentado à
Banca examinadora para obtenção do título de
Bacharel em Geografia pela UNESP – Campus de
Ourinhos.

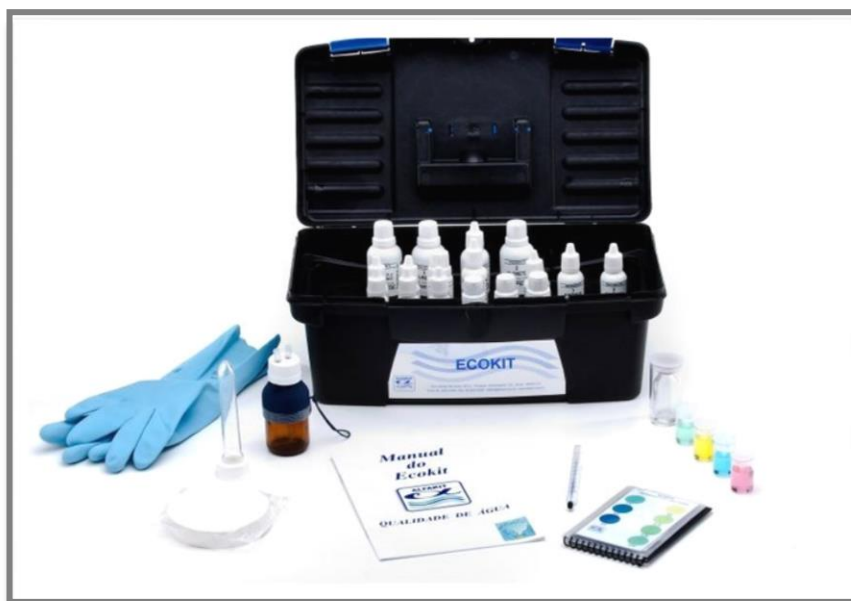
O ecolit contém além de diversos reagentes para testes, os seguintes itens: maleta para transporte, luvas, termômetro (medindo até 70° C), papel filtro, frascos, cartelas colorimétricas, manual de instruções, recipientes para coleta (Figura 4).

Figura 4 - Imagem ilustrativa do Ecolit utilizado para análise da qualidade da água.
Fonte: ALFAKIT.

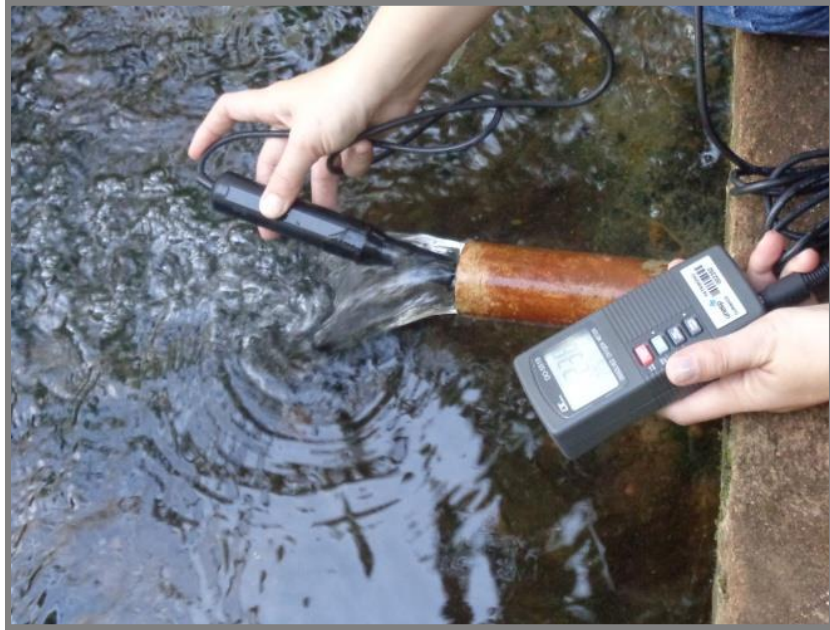
Para a realização da análise do oxigênio dissolvido foram utilizados o oxímetro (Figura 5) e os reagentes do Alfacit. O equipamento foi calibrado considerando a pressão atmosférica média de 967,4 hectopascal (hPa) e a altitude de 568 metros.

Figura 5 - Medição com o uso do oxímetro
Fotografia de Mário Sérgio Oliveira, 2015.

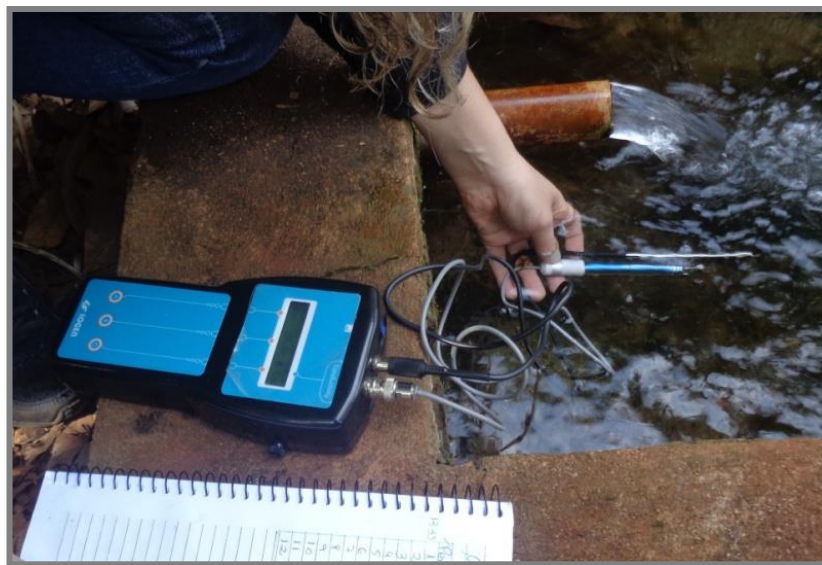
A condutividade elétrica foi avaliada com o condutivímetro Logen Scientific (Figura 6), os resultados foram observados diretamente nos aparelhos, após introdução do eletrodo na amostra.

Figura 6 - Equipamento utilizado para medir condutividade elétrica.
Fotografia de Mário Sérgio Oliveira, 2015.

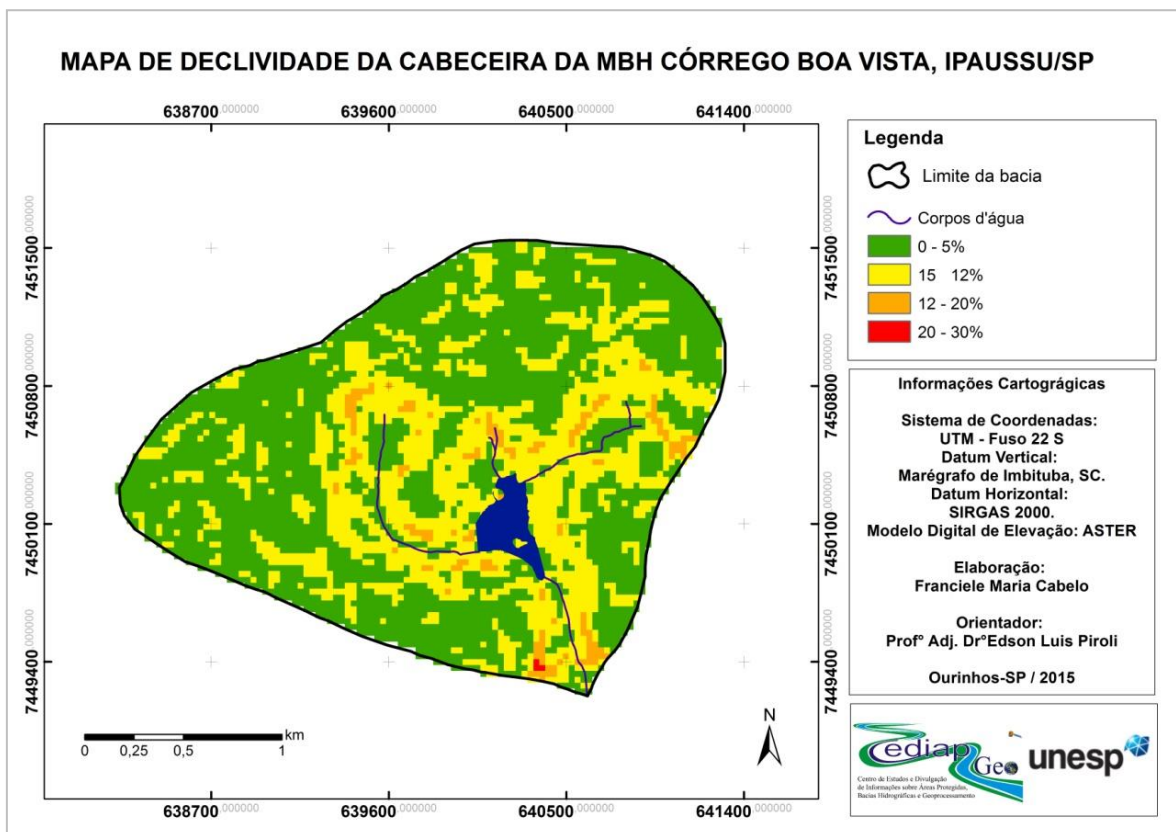
A Figura 13 apresenta o mapa de declividade da área estudada.

Figura 13 - Mapa de declividade da cabeceira da MBH Córrego Boa Vista, Ipaussu-SP Elaborado pela autora.

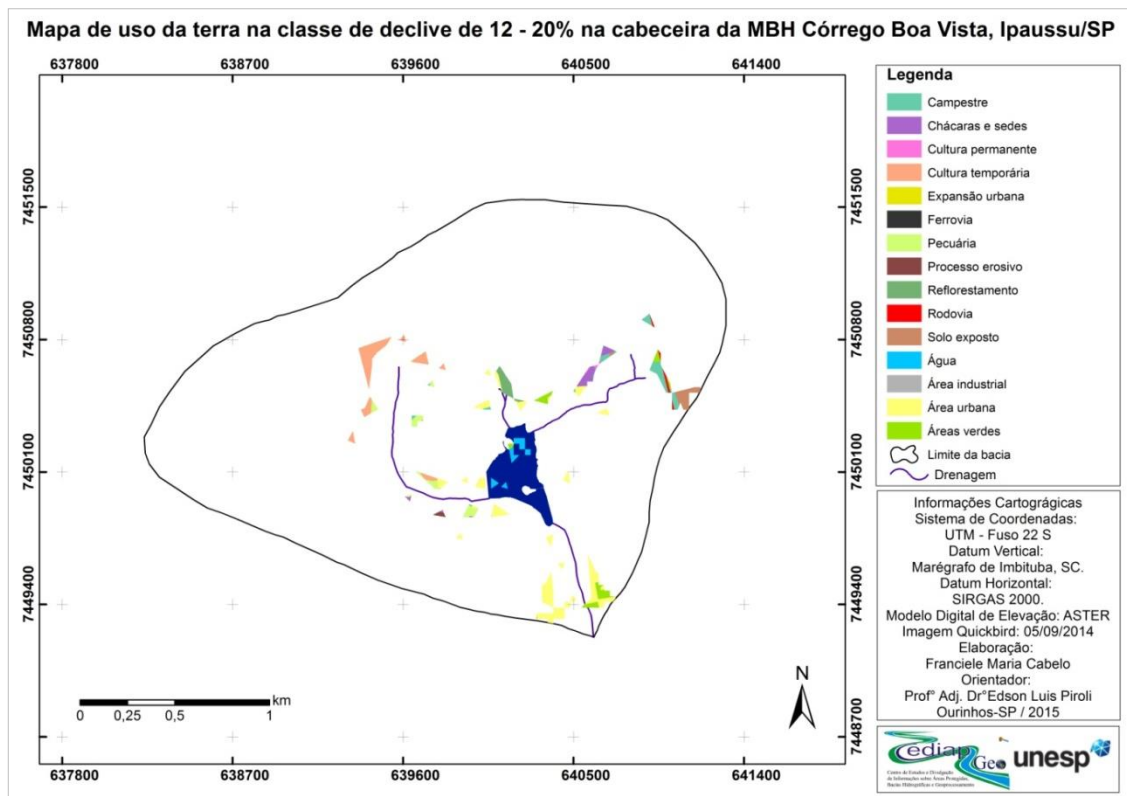
A Figura 16 apresenta os usos da terra na classe de declive de 12 a 20%.

Figura 16 - Mapa de uso da terra na classe de declive de 12-20% na cabeceira da MBH Córrego Boa Vista, Ipaussu-SP.
 Elaborado pela autora.

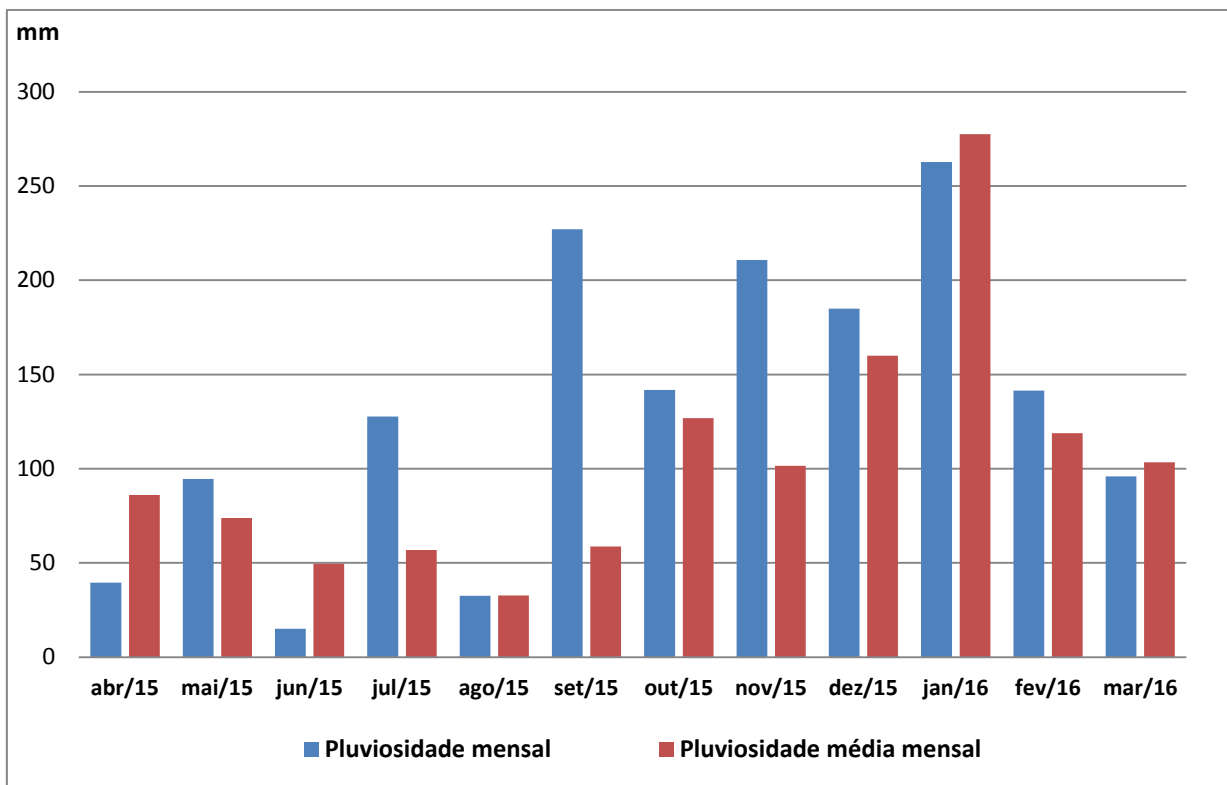
O Gráfico 1 apresenta a pluviosidade registrada mensalmente no período de interesse.

Gráfico 1 - Pluviosidade mensal (abril/2015 a março/2016)
Fonte: CIIAGRO (Centro Integrado de Informações Agrometeorológicas).
 Adaptado pela autora.

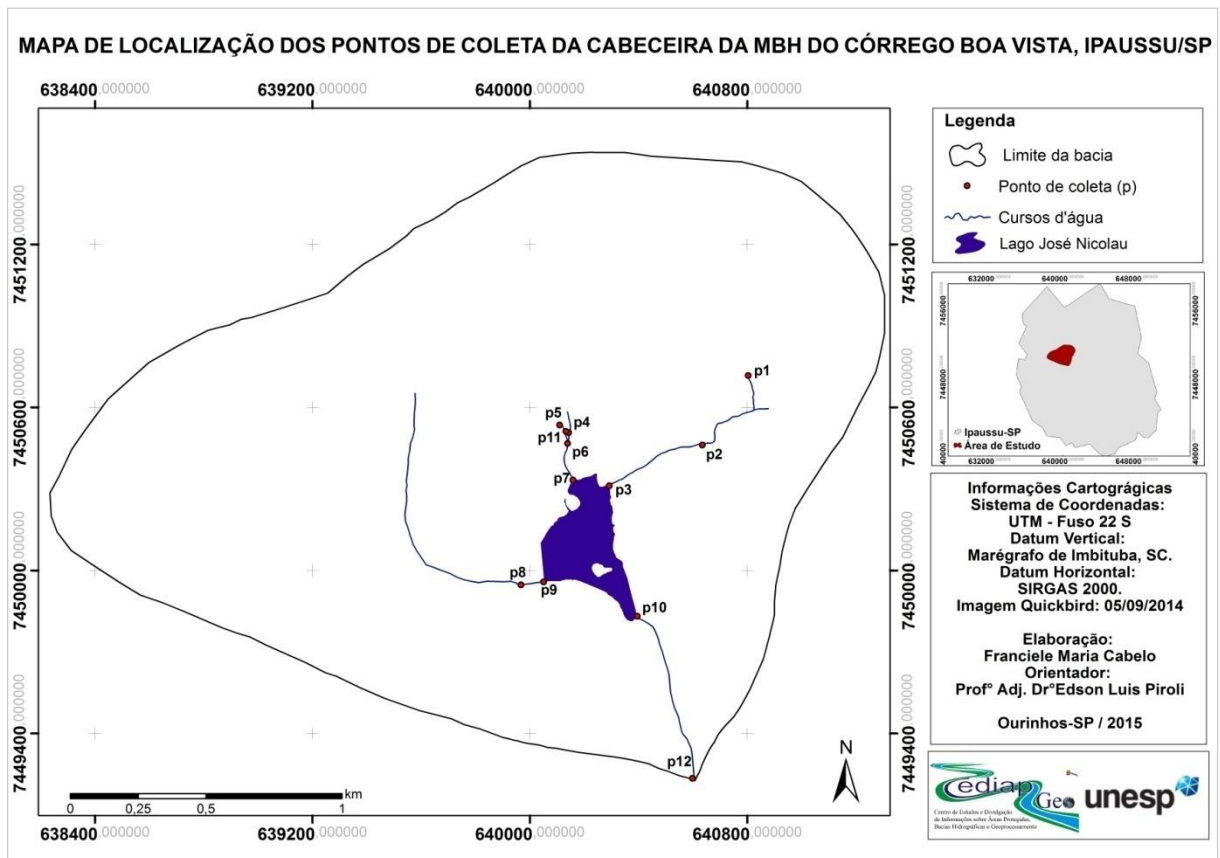
A Figura 18 apresenta a atual definição dos pontos de coleta.

Figura 18 - Localização dos pontos de coleta
 Elaborado pela autora.

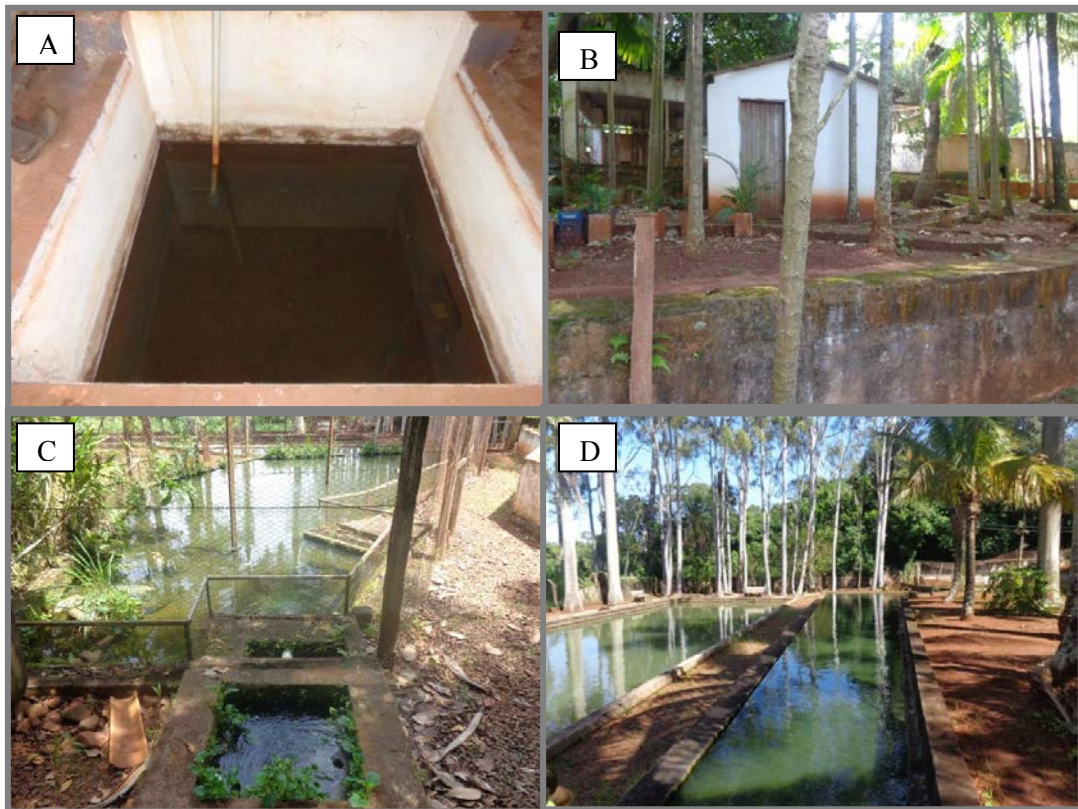
O primeiro ponto (P1) corresponde a uma nascente localizada na Chácara Asteca, situada na área urbana do município. As águas da nascente são contidas em um pequeno reservatório feito de concreto (Figura 19A) coberto por uma espécie de casinha (Figura 19B), que após atingir um ponto de escape, segue abastecendo uma piscina de peixes ornamentais e tanques de criação de peixes (Figura 19C e 19D) e na sequência seguem auxiliando na formação do Córrego São Luiz.

Figura 19 - A) Reservatório de concreto; B) Proteção do reservatório (casinha); C) Vazão externa e piscina de peixes ornamentais; D) Tanques de criação de peixes
Fotografia da autora, 2015.

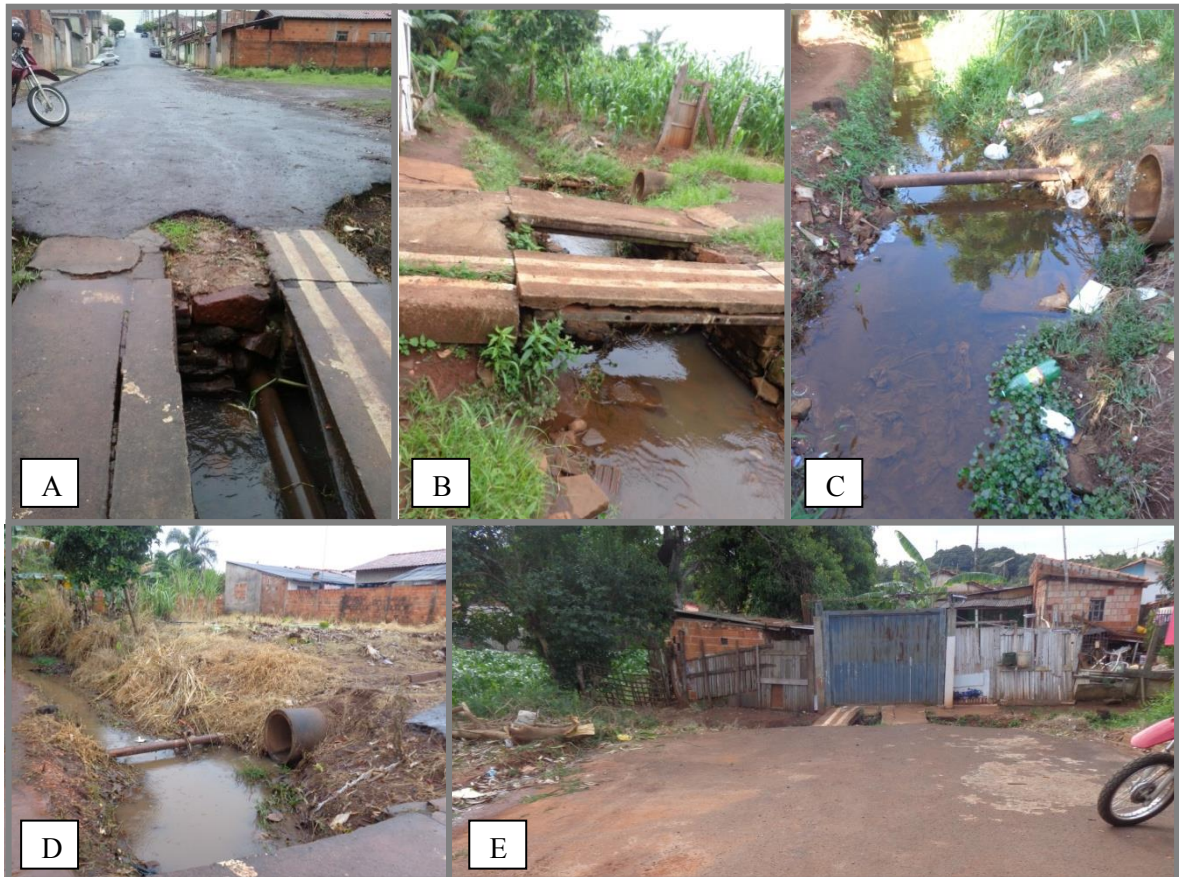
Esta área recebe grande interferência por construções em sua margem, encanamentos de esgotos e grande quantidade de emissários e valas, despejam as águas superficiais e pluviais diretamente no córrego, dessa forma, são identificados diferentes focos de poluição: vazamentos de esgoto e uma quantidade expressiva de resíduos sólidos (lixo e entulho constantemente depositados em sua margem), conforme Figura 20C.

No que concerne à mata ciliar, na localidade exata do ponto de coleta, pode-se considerar que ela se encontra nula, pois uma das margens é ocupada pelo quintal e pela garagem de uma residência e na outra se encontra final/início de uma rua, separados por uma pequena “ponte” de concreto (20B e 20E).

Figura 20 - A) Rua Cristiano Rodrigues da Silva; B) Ponte de concreto; C) Resíduos no córrego; D) Capina química realizada na margem do córrego; E) Limite da rua com a ponte que liga ao quintal das casas da outra margem.

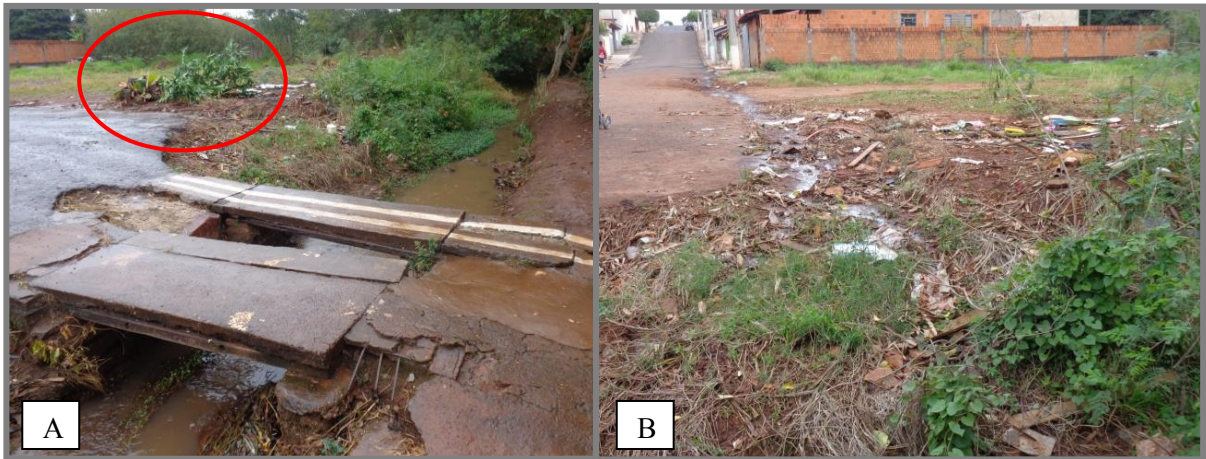
O empecilho é que nem sempre a população respeita o dia da semana estabelecido, o que faz com que o depósito permaneça por um período maior em locais vulneráveis, outro fator é que junto são depositados erroneamente restos de lixo, que mesmo após a retirada dos entulhos, são vistos espalhados pelo local e podem ser carregados com vento para o córrego, além disso, fortes enxurradas tendem a transportar todo esse material para dentro da água, entupindo emissários e assoreando o manancial e, conseqüentemente o lago.

Figura 21 - A) Depósito de entulho e galhos; B) Lixo no local destinado ao despejo de entulho. Fotografia da autora, 2015.

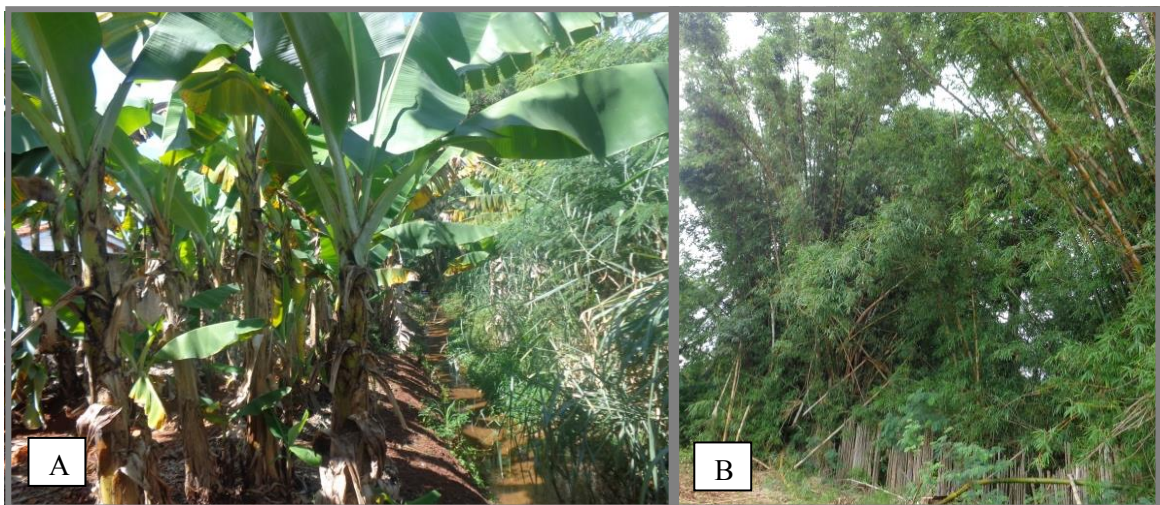
Salientando, a margem do córrego possui pouca mata ciliar (em alguns trechos é nula), muitas vezes composta por bananeiras, ou cultivos, como exemplo o de milho, bambuzais e gramíneas (Figura 22A e 22B) ao invés da mata nativa.

Figura 22 - A) Plantação de bananeiras; B) Bambuzais. Fotografia da autora, 2015.

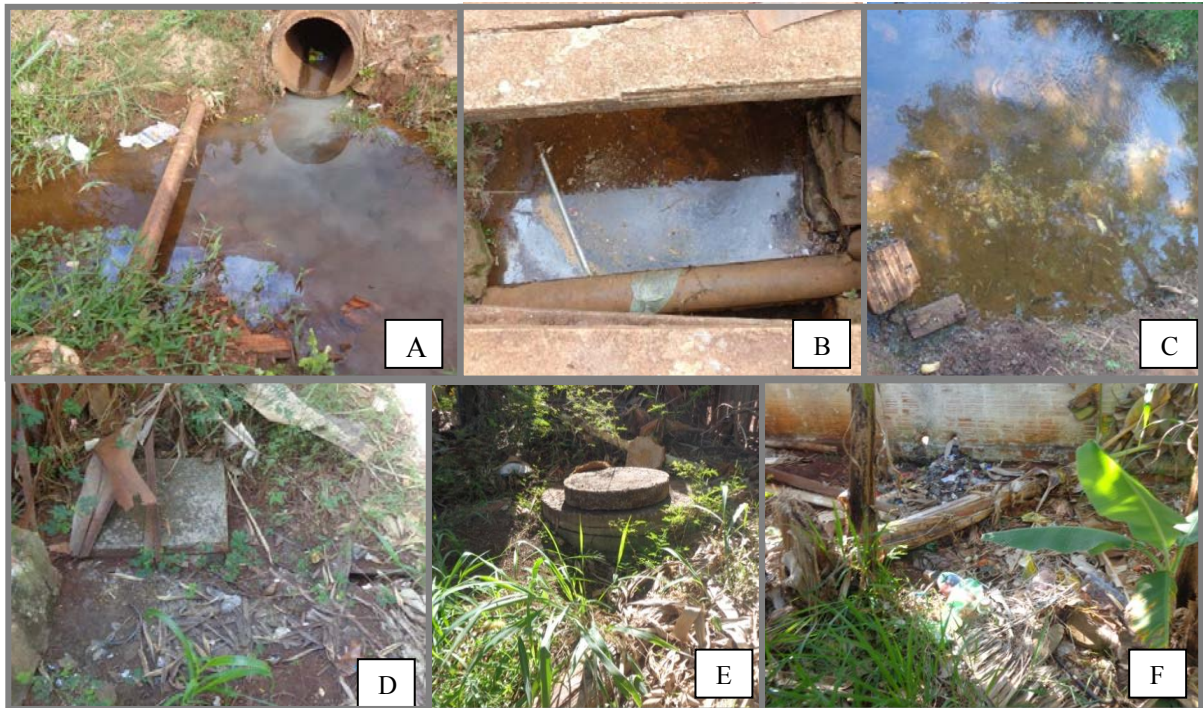
Durante o período de coleta, foram vistas manchas oleosas na água (Figura 23A e 23B), o que pode ser um indicativo da existência de vazamento de esgoto causado por encanamentos colocados de forma imprópria, assim como caixas de esgoto e/ou fossas, que foram constatadas in loco a poucos metros do P2, conforme Figura 23D e 23E, que correspondem a uma fonte com grande potencial poluidor.

Além disso, foram encontrados depósitos de lixo e madeira atrás dos muros, na encosta do córrego (Figura 23F).

Figura 23 - (A e B) Manchas de óleo na água; C) Restos de alimentos no córrego; (D e E) Tampas de caixas transmissão de esgoto (F) Depósito de resíduos na margem do córrego
Fotografias da autora, 2015.

As caixas de transmissão de esgoto na margem do córrego podem oferecer perigo de poluição por vazamentos e em dias com alta pluviosidade, por conta do aumento da vazão o nível do córrego sobe, podendo atingir as caixas e carregar detritos.

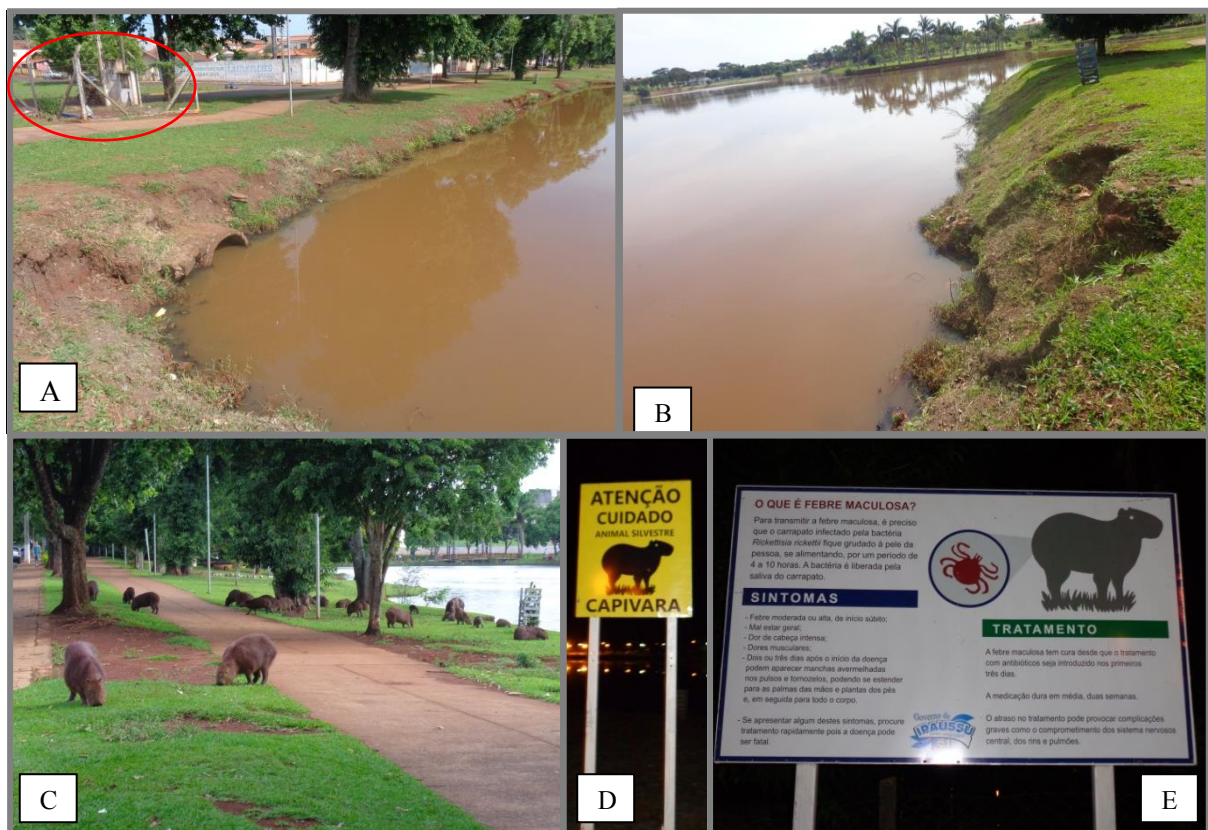
No ultimo trecho no qual é canalizado, o córrego passa por baixo de uma rua, rente a uma galeria de retenção, bombeamento e elevação de esgoto conforme destacado na Figura 24A. Essa proximidade acaba oferecendo riscos ao manancial, pois, no caso de transbordamento ou vazamentos, todo detrito será carregado para dentro do lago e,

No lago há uma população de capivaras com cerca de 40 animais. São facilmente vistas neste ponto, pois, costumam subir nas encostas, para se alimentarem das gramíneas, conforme Figura 24C. A prefeitura municipal distribuiu placas ao redor do lago alertando a população da presença dos animais, bem como conscientizando sobre a febre maculosa (Figura 24D e 24E) transmitida por carrapatos estrela contaminados pela bactéria *Rickettsia rickettsii* visto que, a capivara é um hospedeiro desses parasitas.

Figura 24 - A) Em destaque a galeria de esgoto próxima ao emissário do Córrego São Luiz e do lago; B) Erosões na encosta do lago; C) Capivaras na margem do Lago Municipal (D e E) Placas de alerta as capivaras e de informação sobre a febre maculosa. Fotografias da autora, 2015.

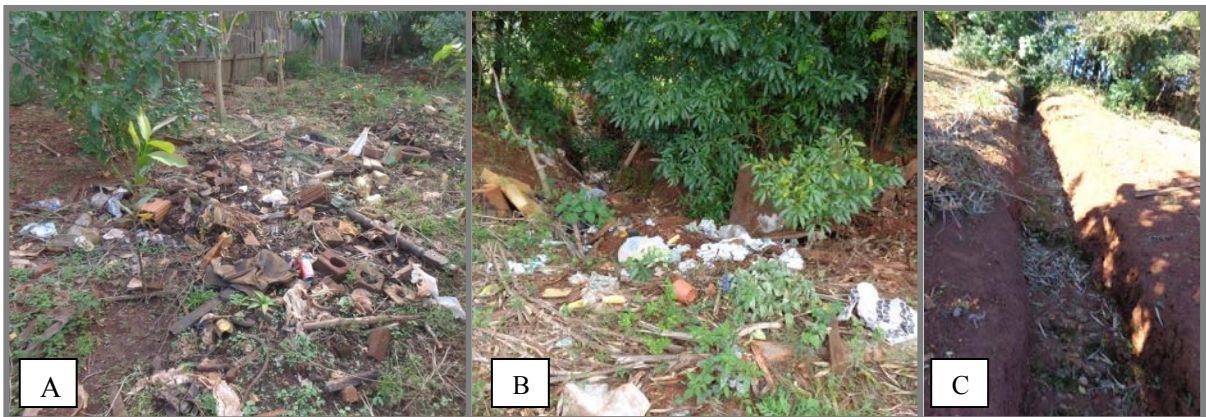
Rente a uma dessas ruas sem saída, foi feito uma vala de escoamento pluvial por funcionários da prefeitura (segundo informações da proprietária). Esta vala adentra o terreno pertencente à chácara, e finda na área das nascentes. Durante as chuvas, há o transporte do lixo e entulhos para perto das nascentes (conforme Figura 25 B e 25C). Isso acaba dificultando a conservação da mata, devido a constante necessidade de limpeza, atrapalhando o processo de regeneração, sucessão ecológica e o desenvolvimento natural das espécies.

Figura 25 - A) Lixo e entulho depositados incorretamente próximo à vala; B) Vala de escoamento
Fotografias da autora, 2015.

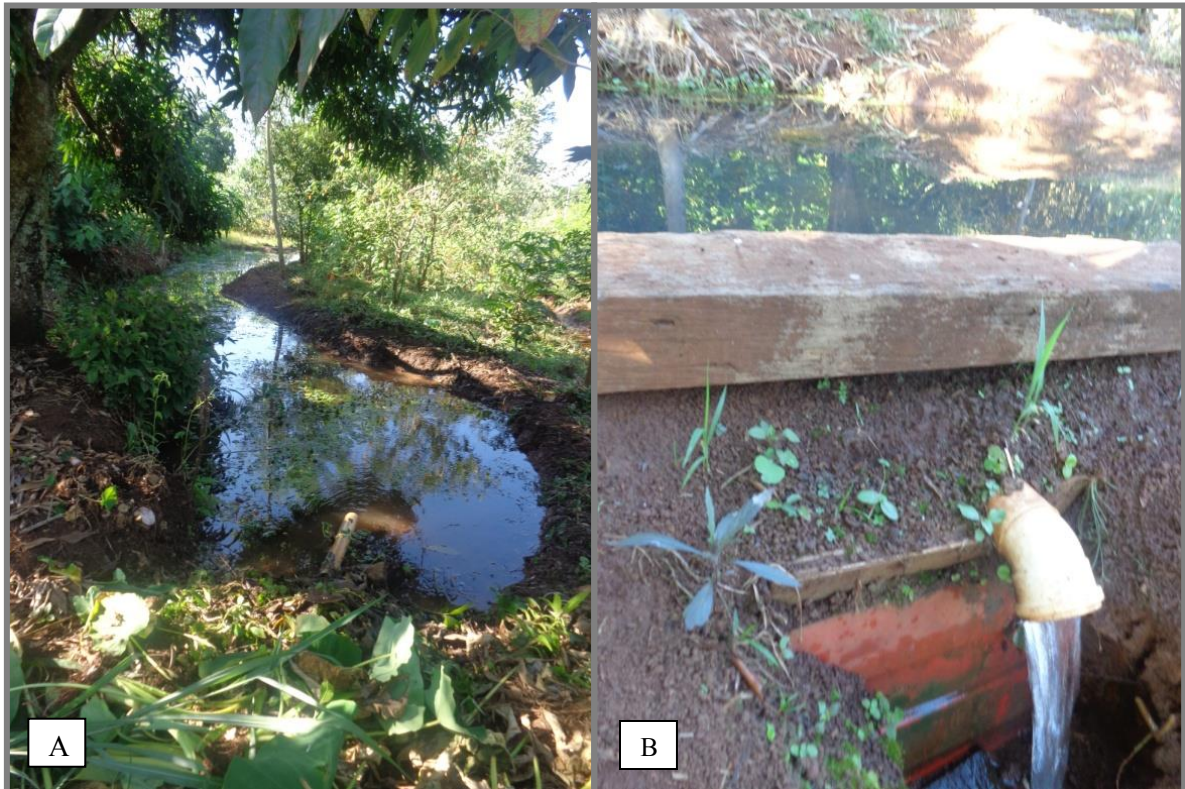
O P4 corresponde a uma das nascentes que foi represada por barreiras de terra (não foi possível inferir se é de origem natural e foi adaptado – com canos para entrada e saída da água - ou se sua formação se deu naturalmente) que vêm a formar um pequeno lago (Figura 26A e 26B).

Figura 26 - A) Represamento de água; B) Ponto de coleta (P4).
Fotografias da autora, 2015.

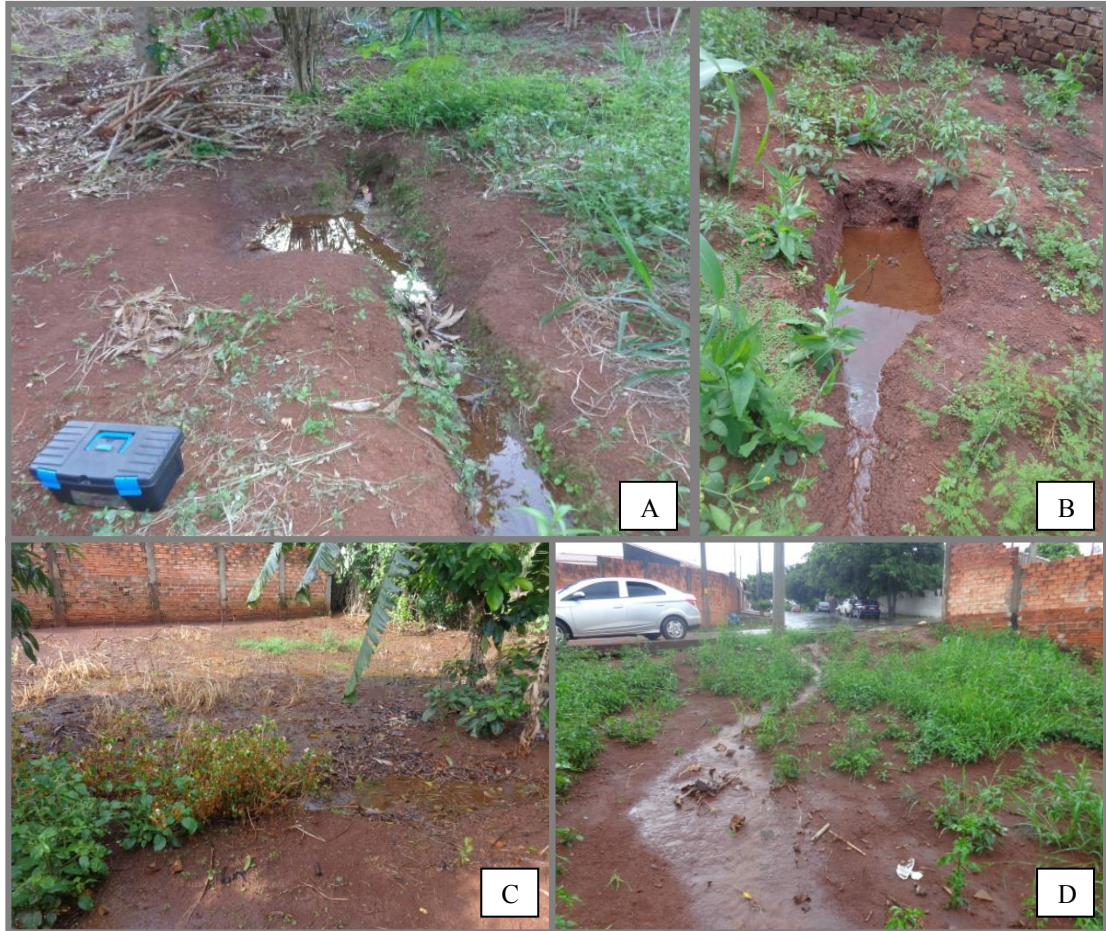
intermitentes em outras partes do terreno (Figura 27C). A Figura 27B apresenta uma das nascentes intermitentes, cujo canal de drenagem foi feito pelos moradores.

Figura 27 - A) Nascente da perene (P5). B) Nascente intermitente; C) Nascente intermitente com percurso escavado; D) Escoamento durante a chuva. Fotografias da autora, 2015.

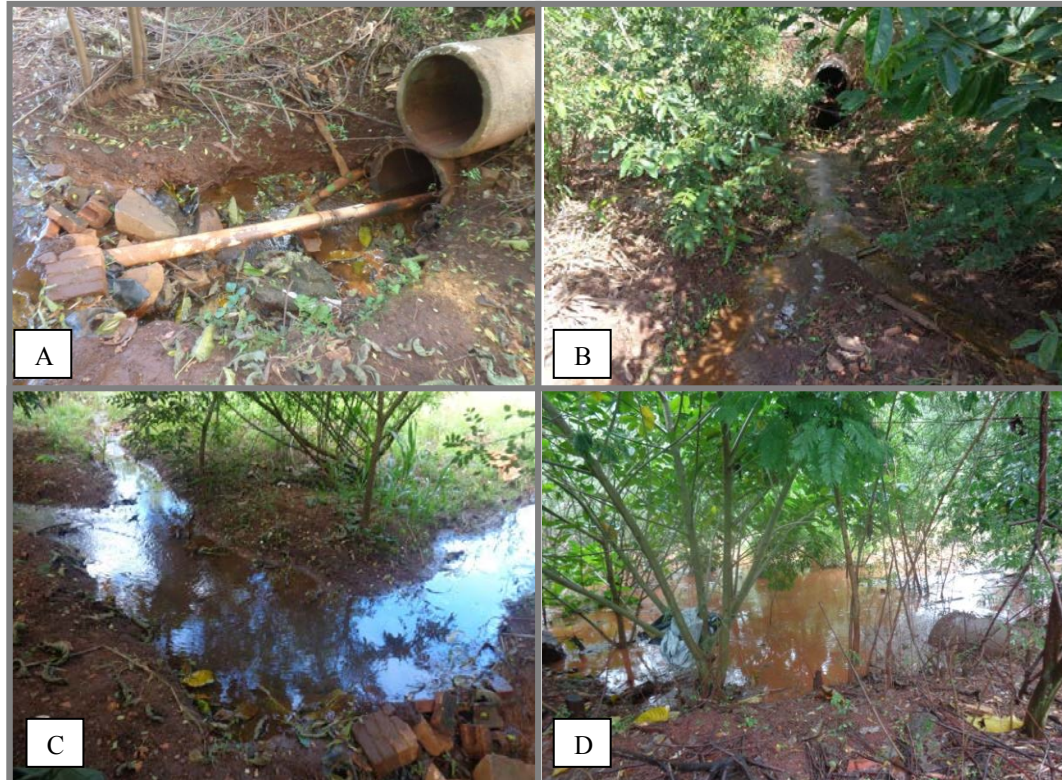
Figura 28 - A) Emissários (tubulações) para seguem as águas das nascentes. B) Vazão durante estações secas; C) Vazão durante estações chuvosas; D) Área alagada durante fortes chuvas (foto dia 28/12/2015).

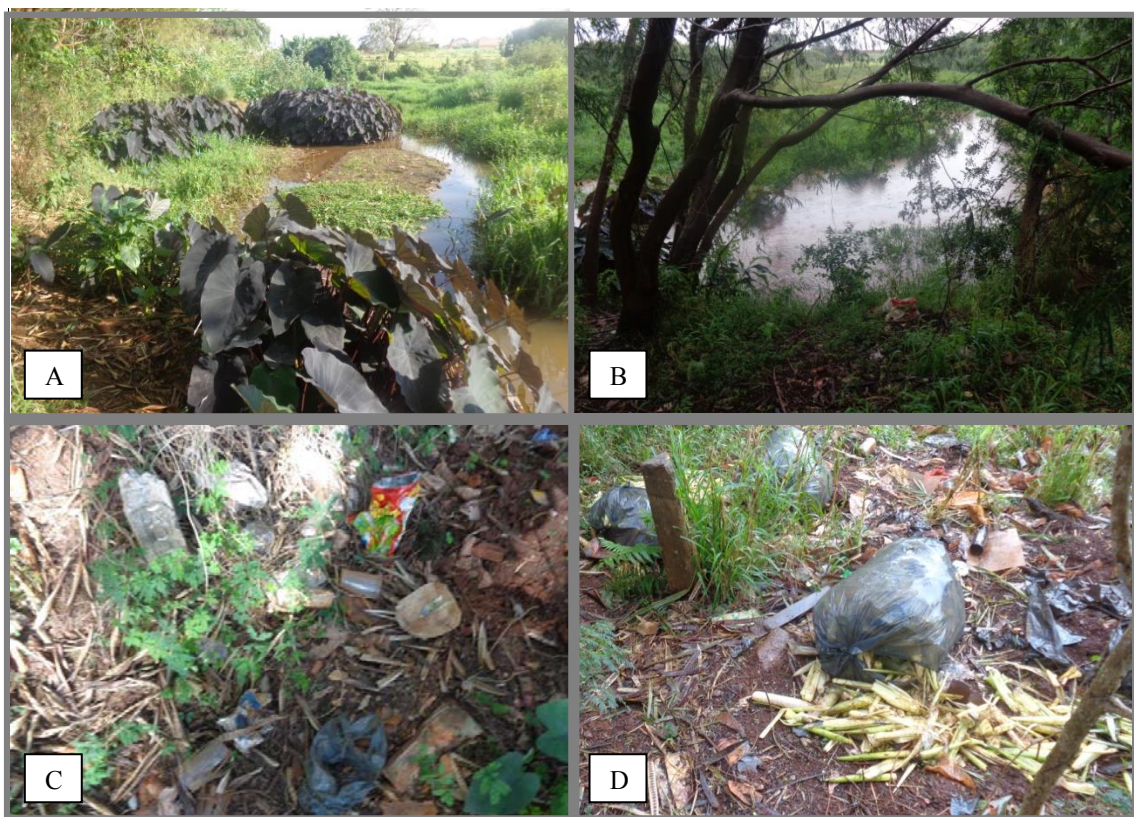
Figura 31 - A) Ponto de coleta P8 em dias secos; B) P8 em dia chuvoso; C) Lixos diversos; D) Sacos com palha de milho.

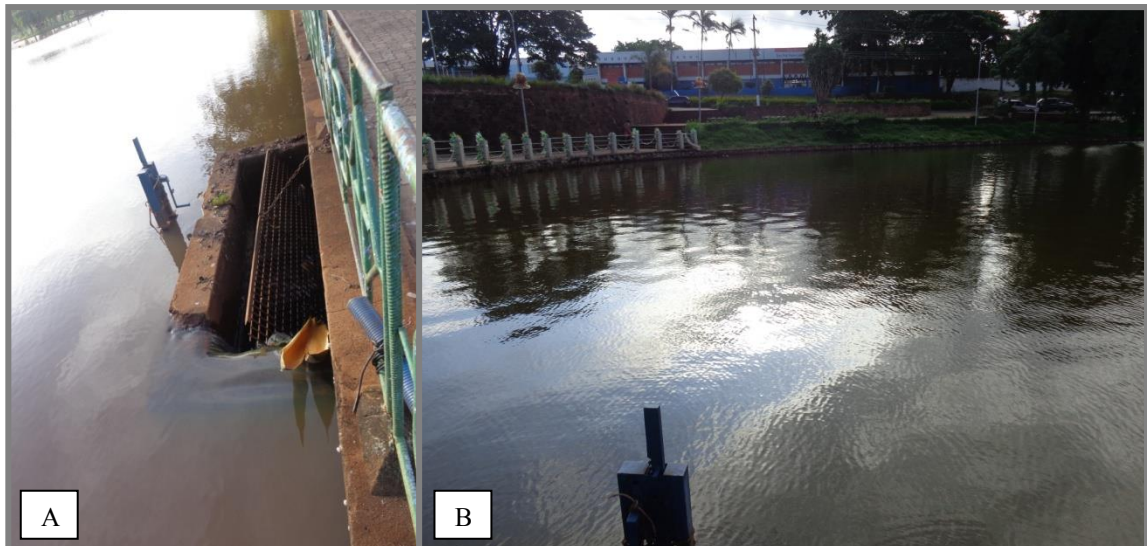
Figura 34 - A) Abertura da galeria fluvial, B) Área próxima ao P10.
Fotografias da autora, 2015.

O décimo ponto (P10), é localizado à Rua João dos Santos. A foz das águas do lago ocorre em uma galeria fluvial que destina todo volume de água, depois de canalizada, para o Ribeirão Brilhante (Figura 34A e 34B).

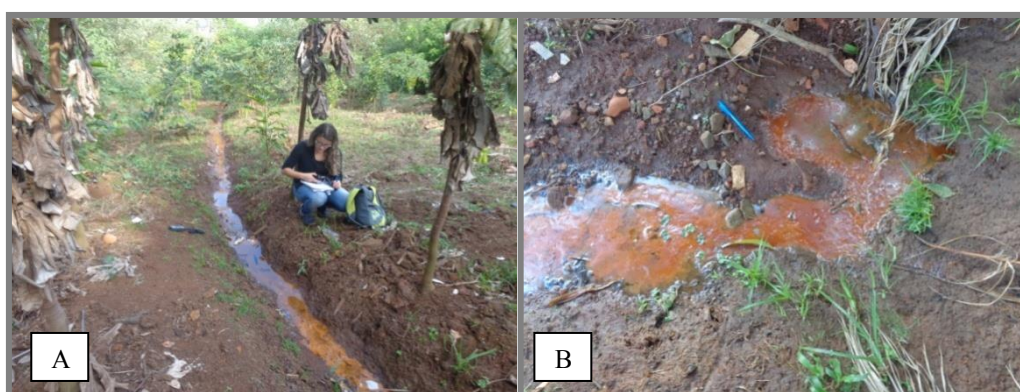
Figura 35 - A) Ponto 11 (P11); B) Nascente com aspecto alaranjado e oleoso.
Fotografia de Mário Sérgio Oliveira, 2015.

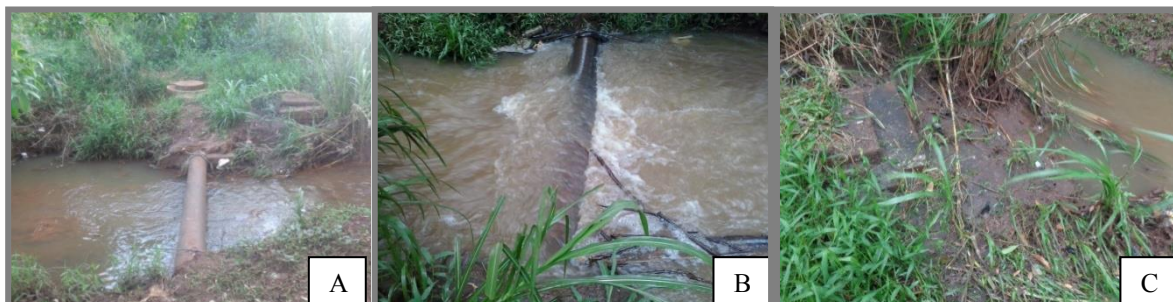
Este ponto é marcado pela presença de encanamentos e caixas de esgoto (Figura 36A). Durante as chuvas de grande intensidade, a vazão do Ribeirão Brilhante aumenta e ultrapassa o limite do encanamento (Figura 36B), chegando até mesmo a atingir as tampas das caixas de esgoto, provocando o extravasamento do mesmo, conforme Figura 36C, que apresenta vestígios de recente vazamento de esgoto.

Figura 36 - A) Ponto de coleta P1 B) Vazão do Ribeirão Brillhante em dias chuvosos C) Vazamento nas caixas esgoto
Fotografias da autora, 2015.

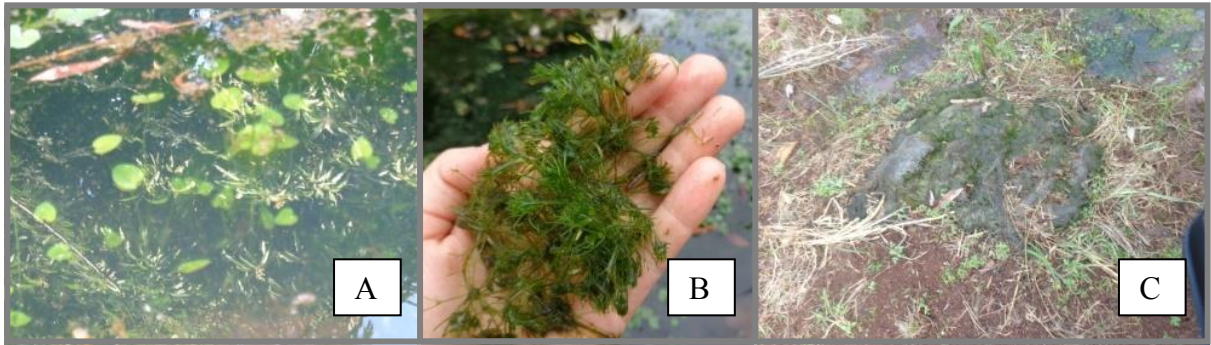
Figura 38 - A) Plantas aquáticas; B) Espécie de alga submersa; C) Plantas e algas retiradas do corpo d'água.

As algas são constantemente removidas juntamente com as plantas aquáticas (Figura 38A e 38C), seja por desconhecimento ou afins, as algas submersas se tratam de uma das espécies que pertencem à família de macroalgas chamada Characeae (Figura 38B). Tendo um porte macroscópico, desempenha uma série de papéis ecológicos, aumentando a transparência da coluna d'água (MEURER, 2011, p. 36) estas espécies são sensíveis à eutrofização por haver a diminuição da luz subaquática nestes ambientes e foi encontrada somente no P4. A Figura 38 apresenta algumas espécies encontradas no P4.

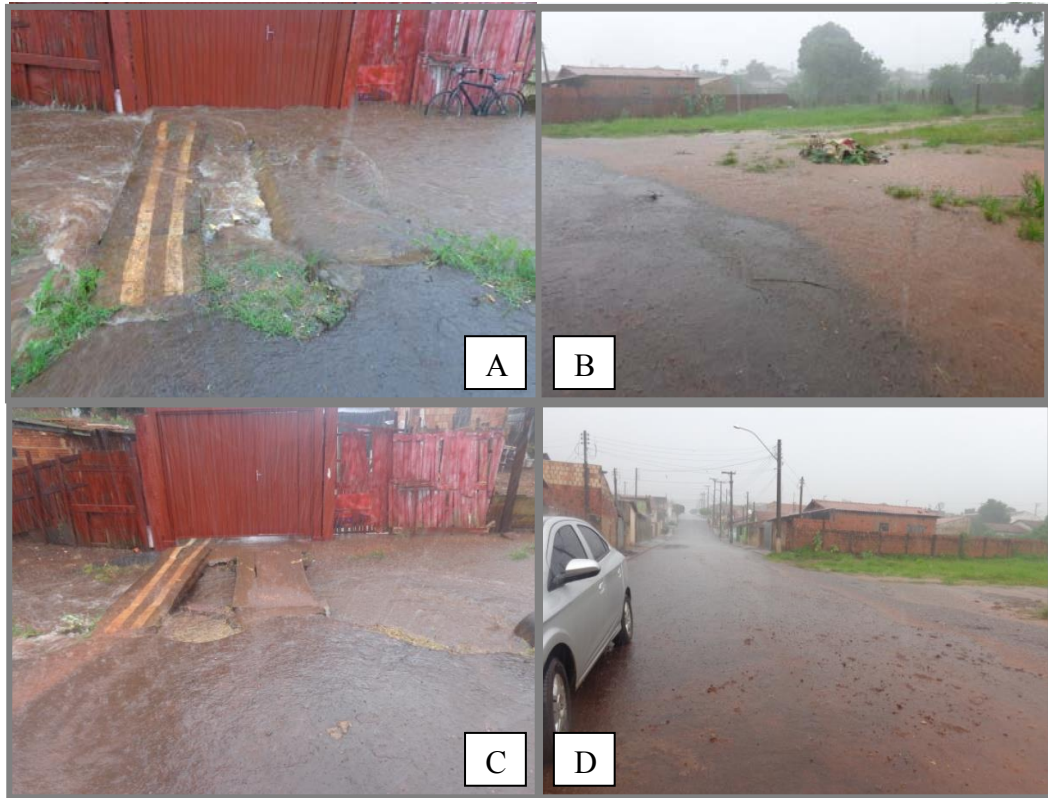
Figura 39 - A e B) Chuvas do dia 28/12/2015 c e d) 15/03/2016
Fotografias da autora, 2015 e 2016.

A Figura 39A e 39B apresenta a situação em que o Córrego São Luiz fica durante as fortes chuvas, chegando a transbordar, cobrindo a ponte de concreto e invadindo os quintais dos moradores próximos, oferecendo risco aos mesmos.

Já as Figuras 39C e 39D mostram como fica a rua em dias muito chuvosos que promove a geração de escoamento nas ruas direto para o córrego, com destaque a primeira foto, que apresenta o escoamento pluvial para dentro do córrego ocasionado pela forte chuva do dia 28/12/2015.

O P2 durante as coletas em dias secos apresentou turbidez dentro do estabelecido, diferentemente do que ocorreu nos dias 28/12/15 e 15/03/16, onde ele apresentou um elevado índice, sendo 139 e 490,20 UNT respectivamente, valor conforme Tabela 8 e Gráfico 5, isso se deu por conta da forte chuva que gerou grande quantidade de escoamento para o córrego e consequentemente grande quantidade de material em suspensão, conforme Figura 39 (A,B,C e D).

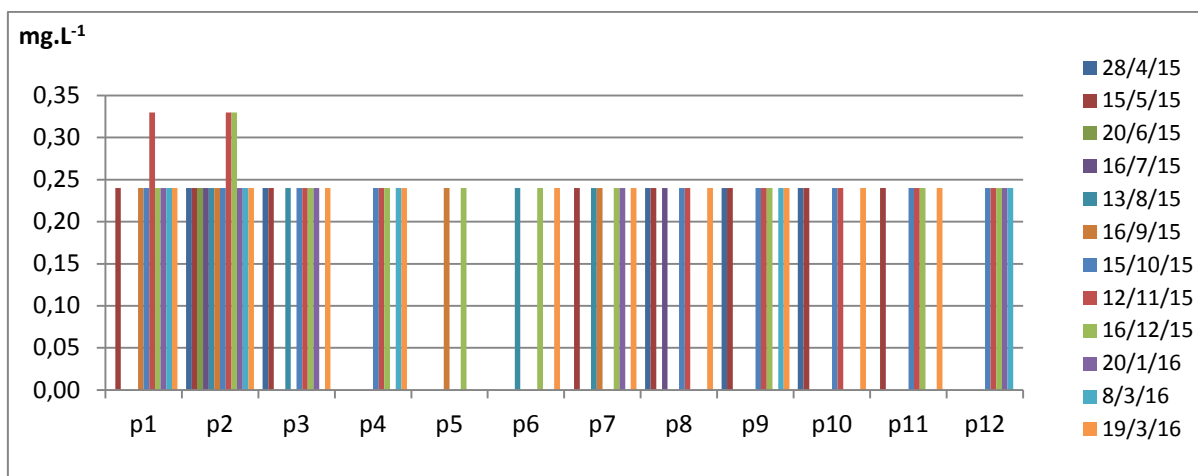
Gráfico 18 - Ortofossato obtidos nas coletas em dias secos
Elaborado pela autora.
