**Impactos Ambientais na Bacia Hidrográfica do Córrego do**  
**Saltinho – Presidente Prudente – São Paulo - Brasil**

**Monografia apresentada no curso de  
Geografia da Universidade Estadual  
Paulista Júlio de Mesquita Filho  
FCT/UNESP – Campus de Presidente  
Prudente (SP), como requisito para  
Obtenção do título de Bacharel em  
Geografia.**

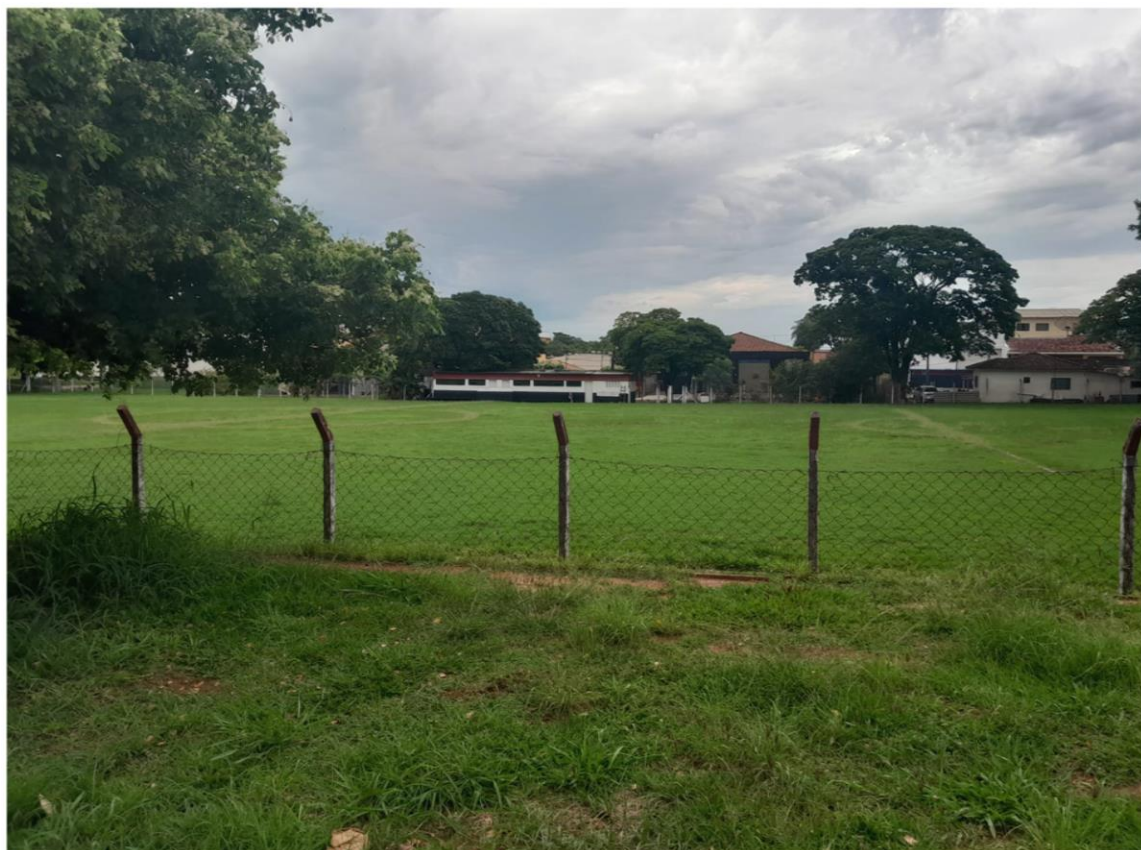
**Foto 2:** Região onde pode estar localizada a nascente do córrego do Saltinho. Campo de futebol na Rua Pioneiro José - Jardim Bongiovani

Segundo a Assessoria de Comunicação da Cidade de Presidente Prudente (2009), o córrego “tem início no Cemitério Municipal São João Baptista e termina próximo à Avenida Manoel Goulart”. Entretanto, é possível perceber olhando por dentro do cemitério que o córrego do Saltinho passa a ter apenas uma canalização aberta neste local, mas antes disso a canalização dele é toda fechada, tendo sua nascente próxima a rua Guilherme de Carvalho Whitaker. É possível notar isso pelas bocas de lobo presentes desde os locais mais elevados das ruas até os locais mais baixos (FOTOS 2, 3 e 4).

O curso d'água desse córrego está com canalização fechada desde as nascentes, na parte alta da bacia hidrográfica, próxima a Rua Pioneira José Lorencete, onde contém um campo de futebol (FOTOGRAFIAS 2 e 5). Entretanto, por ser uma canalização fechada, é difícil descobrir onde é o local exato da nascente dessa bacia hidrográfica.

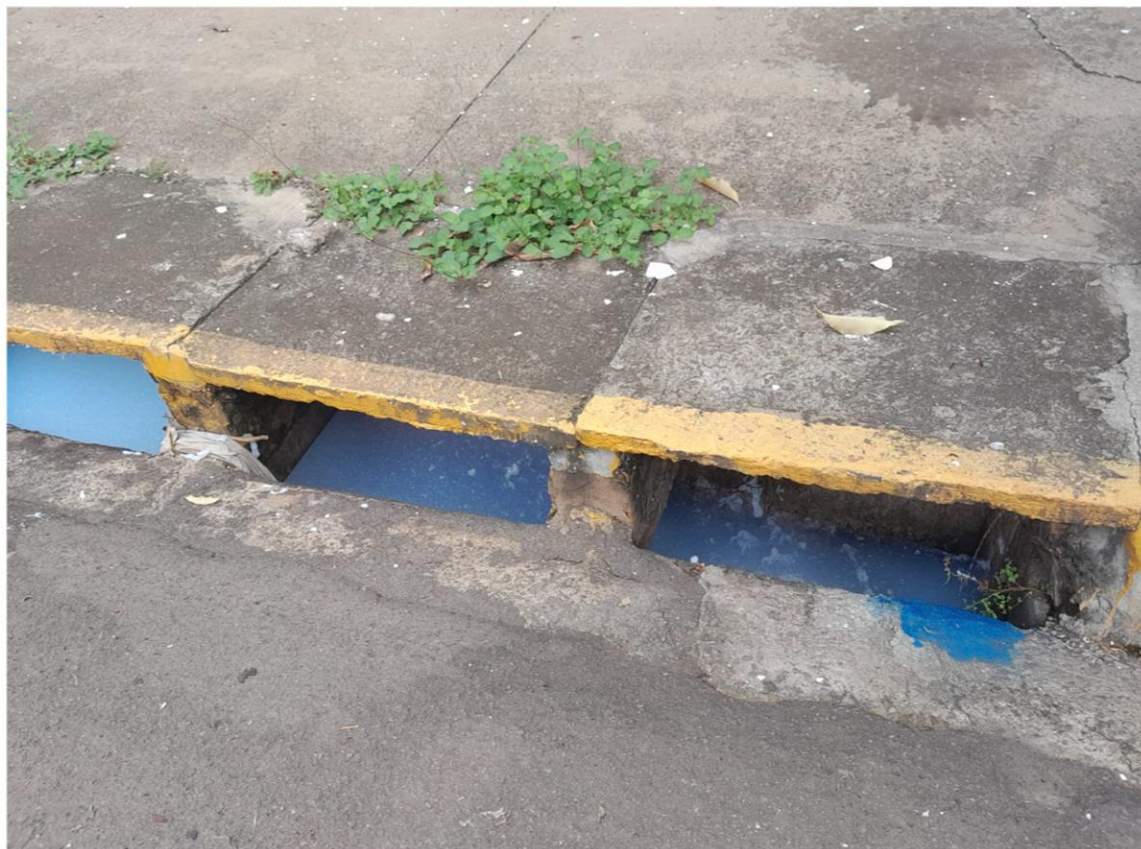
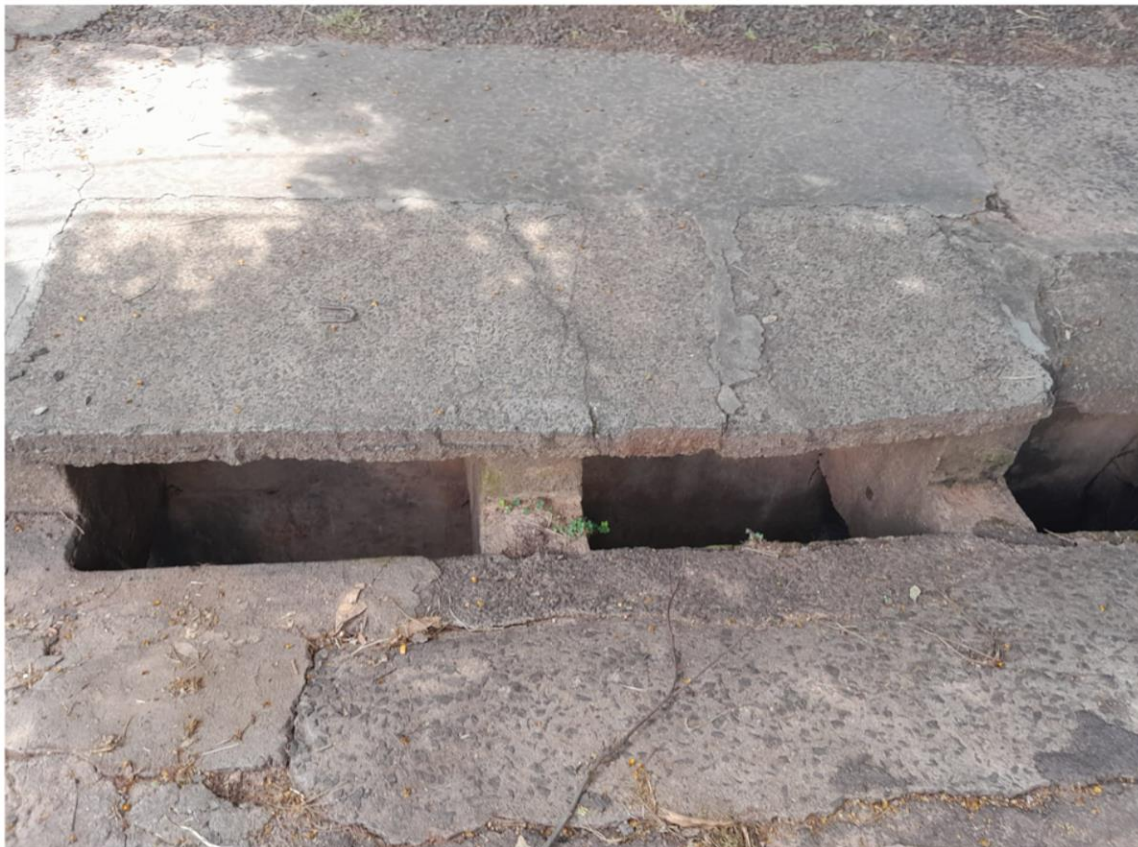
**Foto 3:** - Boca de lobo na Rua Manoel Eugênio - Jardim Bongiovani

**Foto 4:** Boca de lobo na Rua Manoel Eugênio - Jardim Bongiovani

Assim como se pode observar, nas fotos retiradas no trabalho de campo, nas bocas de lobo é possível verificar que resíduos sólidos podem entrar nelas, pois elas não possuem grades. Assim, estes resíduos podem ser transportados para as estruturas subterrâneas, ocasionando muitas vezes entupimento e transbordo das redes, principalmente em eventos de chuvas intensas.

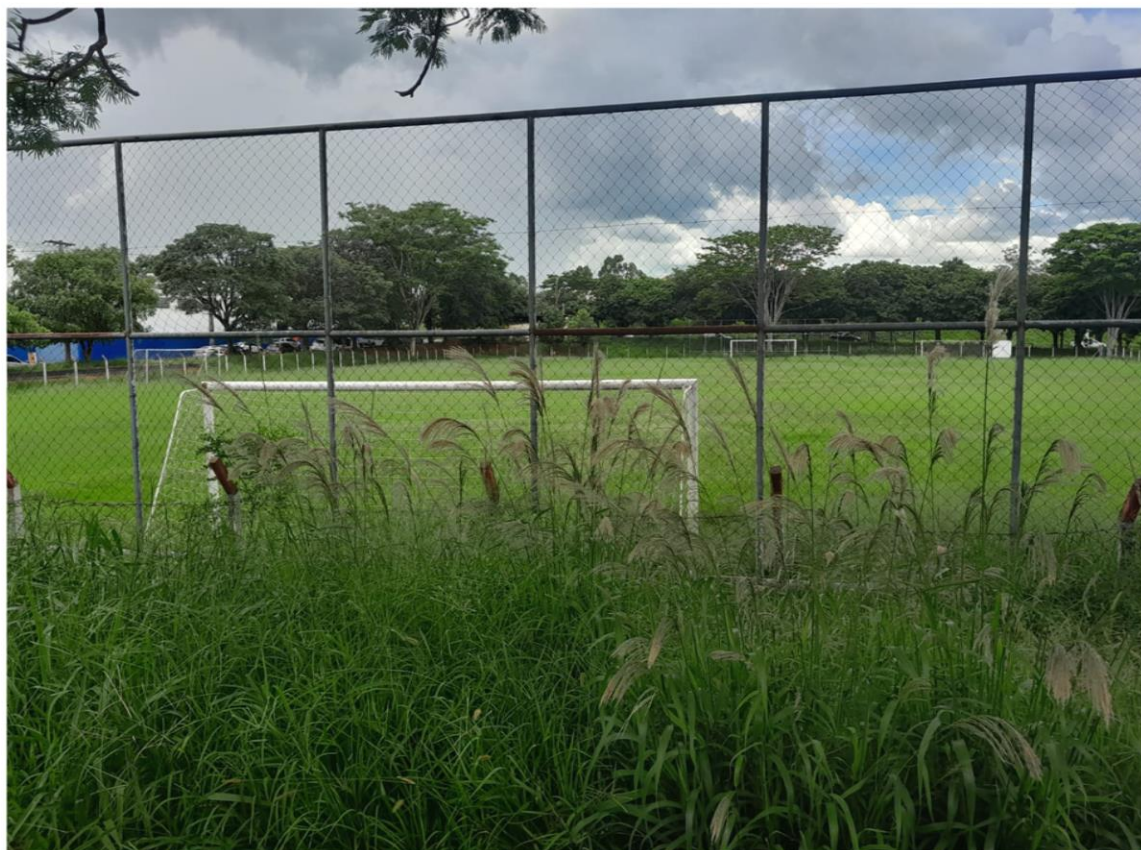
**Foto 5:** Campo de futebol na Rua Guilherme de Carvalho Whitaker - Jardim Bongiovani

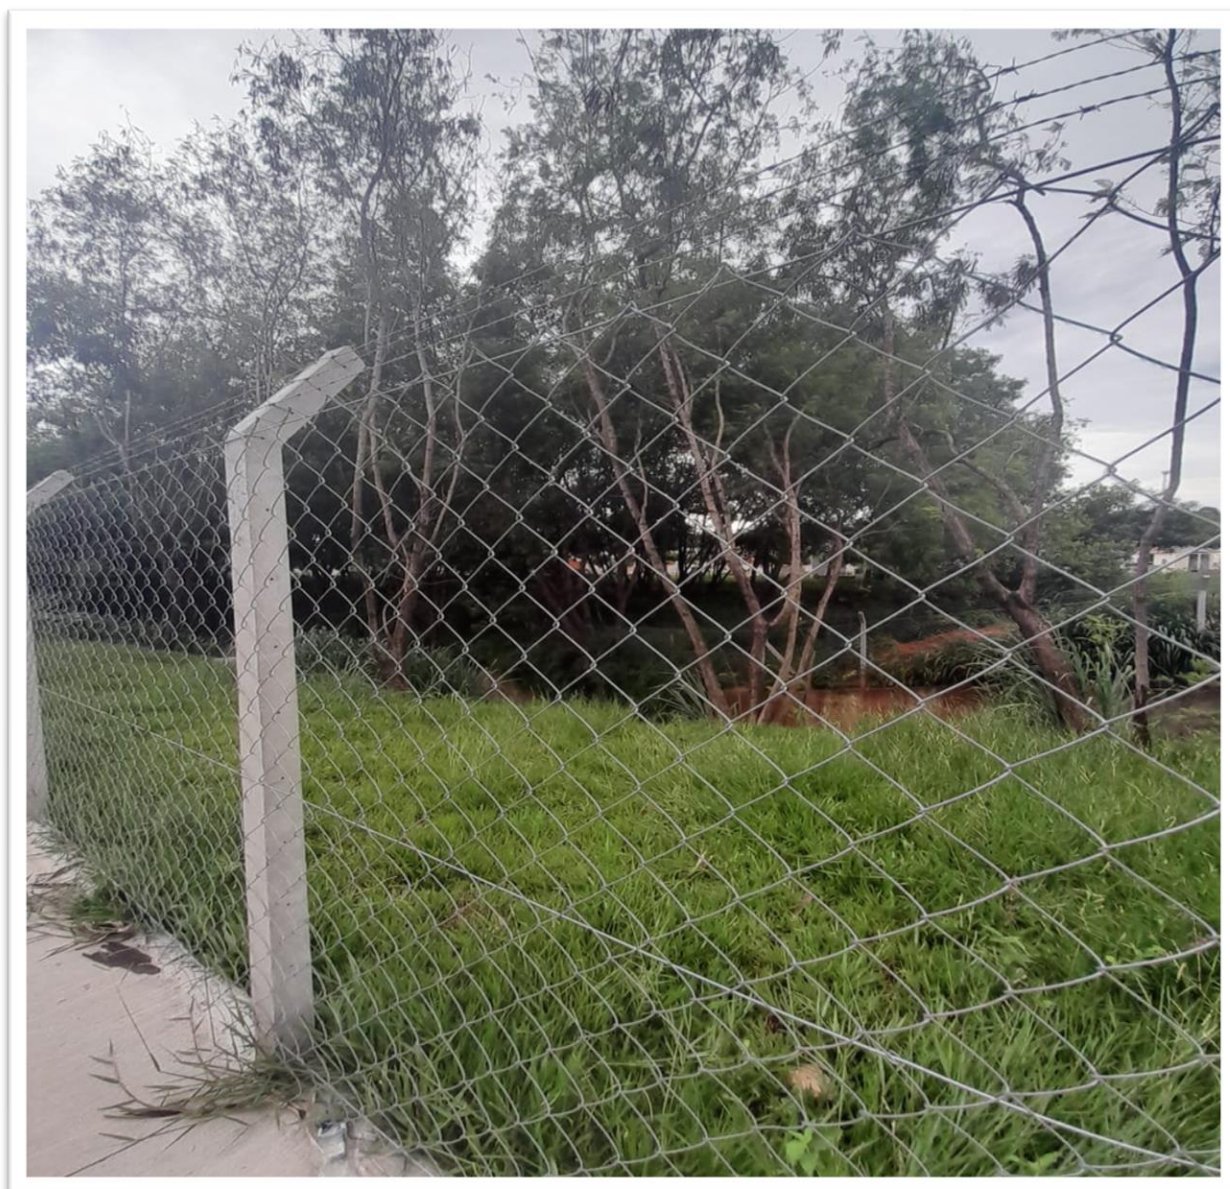
O início dessa canalização aberta é cercado por uma grade desde a margem direita à margem esquerda localizada na Avenida da Saudade e continuando pela margem esquerda na Rua Nicolau Cacciatori até o fundo lateral do supermercado Amigão (FOTOGRAFIA 7).

**Foto 7:** Grade de proteção - Rua Nicolau Cacciatori - Jardim dos Pioneiros

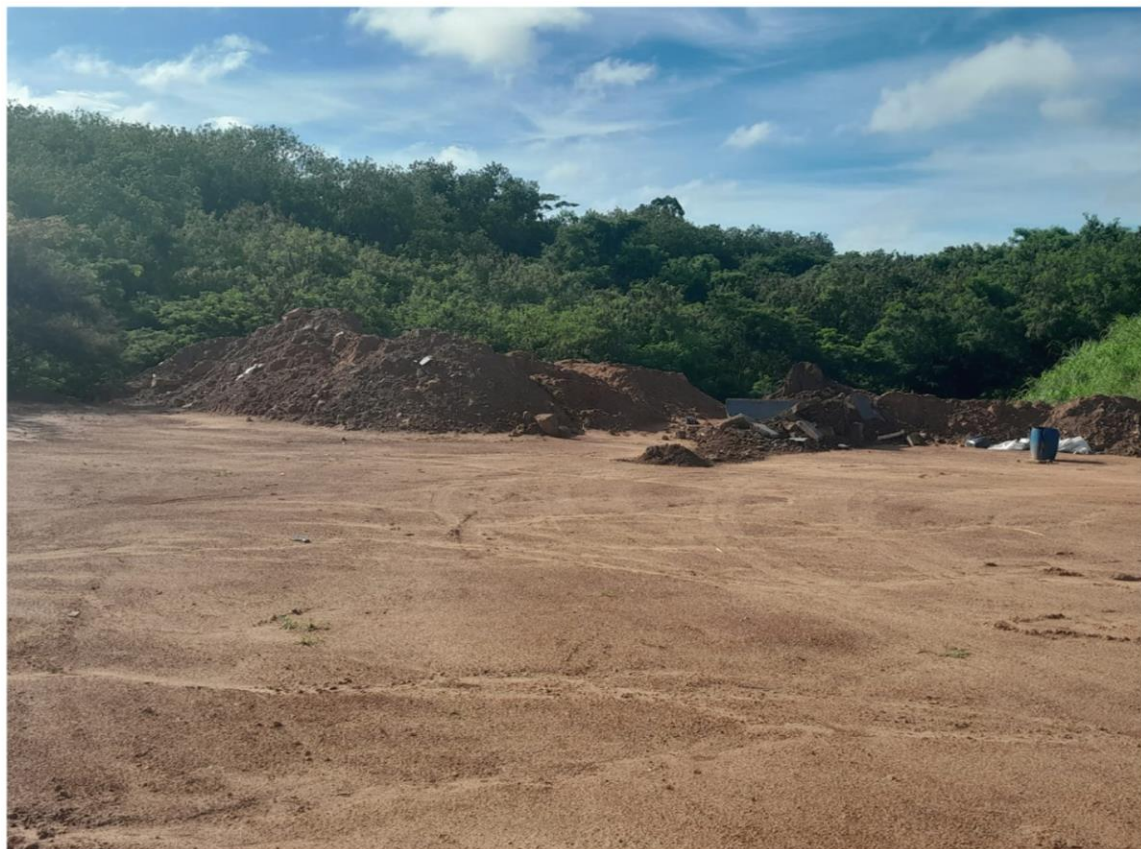
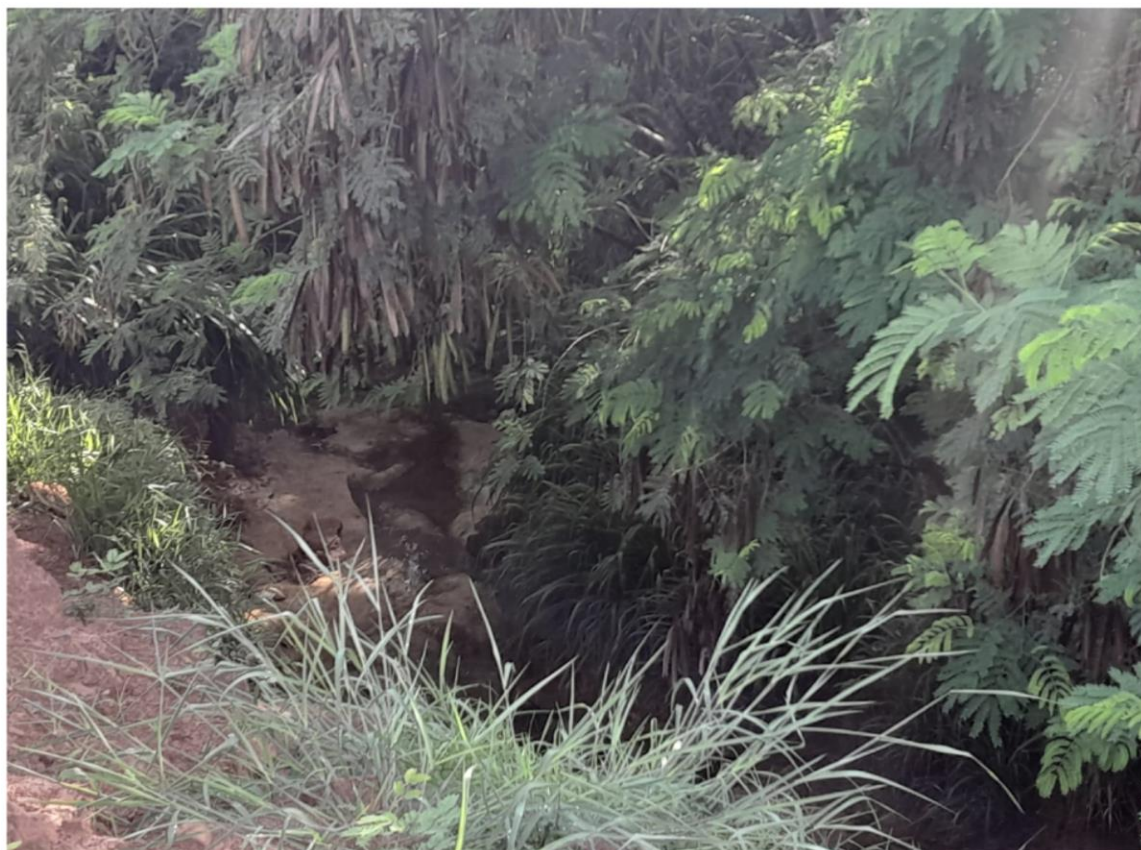
A jusante deste local contém uma empresa que escavou um grande monte de terra próximo a um dos afluentes desse córrego, localizado na rua na que à sul do cemitério, no cruzamento com a Avenida da Saudade, na margem esquerda do córrego (FOTOS 8 e 9).

**Foto 8:** Solo exposto em um terreno na Rua Engenheiro Alfred Johan

**Foto 9:** Afluente na margem esquerda do córrego do Saltinho, próximo à Rua Engenheiro Alfred Johan Liemert

Assim como visto nas imagens, esse local contém solo exposto em que em períodos de chuva ou maior força do vento contém sérios riscos de ocorrer erosão e consequente assoreamento nesse afluente, transportando sedimentos para as cotas mais baixas da bacia hidrográfica, assim como entulho e outros tipos de resíduos sólidos etc. Por este motivo é importante estudar a bacia como um todo e não somente o córrego, pois muitos pensam que ao canalizar seu leito vão melhorar todos os impactos causados pela ação antrópica.

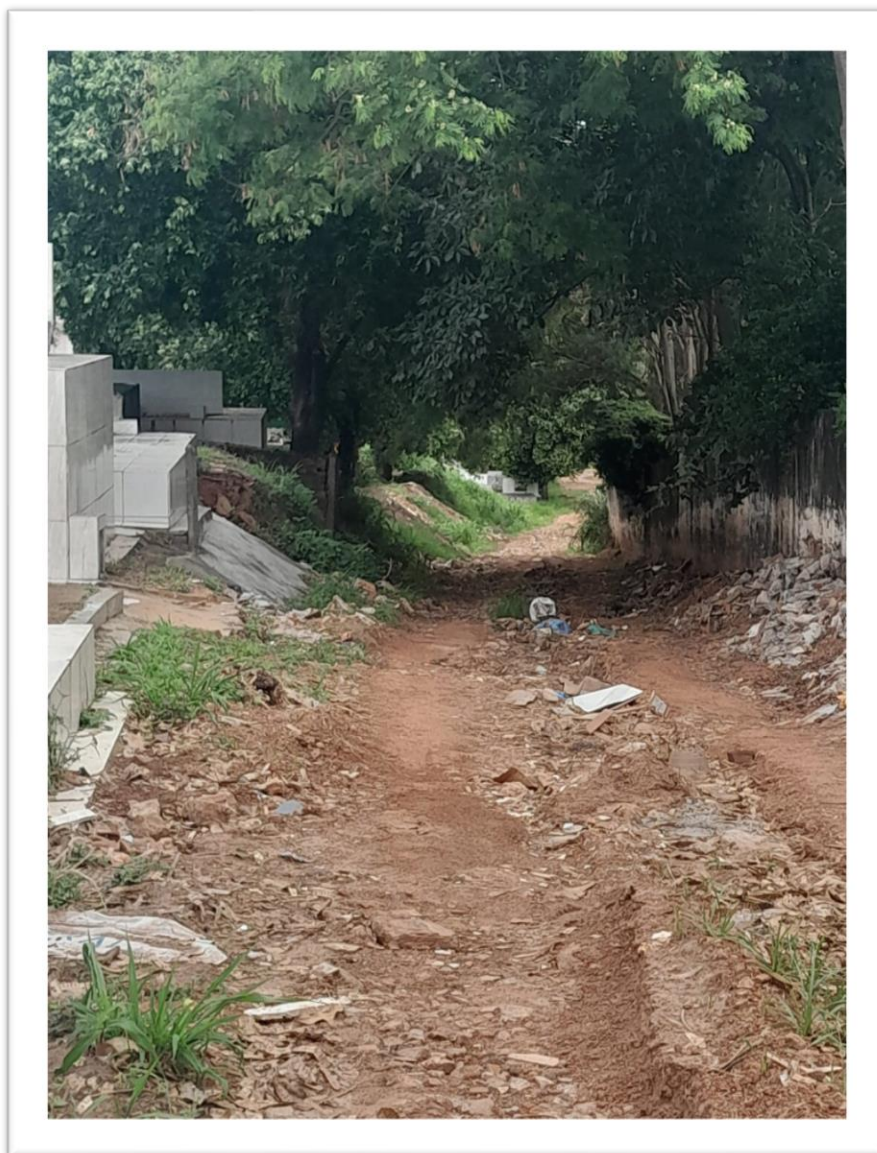
**Foto 13:** Solo exposto dentro do cemitério

O solo exposto é visível em parte do cemitério, na margem direita do córrego do Saltinho. Além desse solo estar exposto é possível identificar grande quantidade de resíduos de construção e diversos outros tipos apresentados (imagens 13 e 14). Esses resíduos contêm grande possibilidade de serem transportados para o córrego, devido aos sedimentos gerados pela erosão pluvial, pela erosão eólica e pela declividade do solo.

As fotos 13, 14 e 15 apresentadas mostram como determinadas áreas na região do cemitério estão mal-cuidadas. Na Rua da Saudade é possível observar uma erosão causada pela falta de vegetação ciliar.

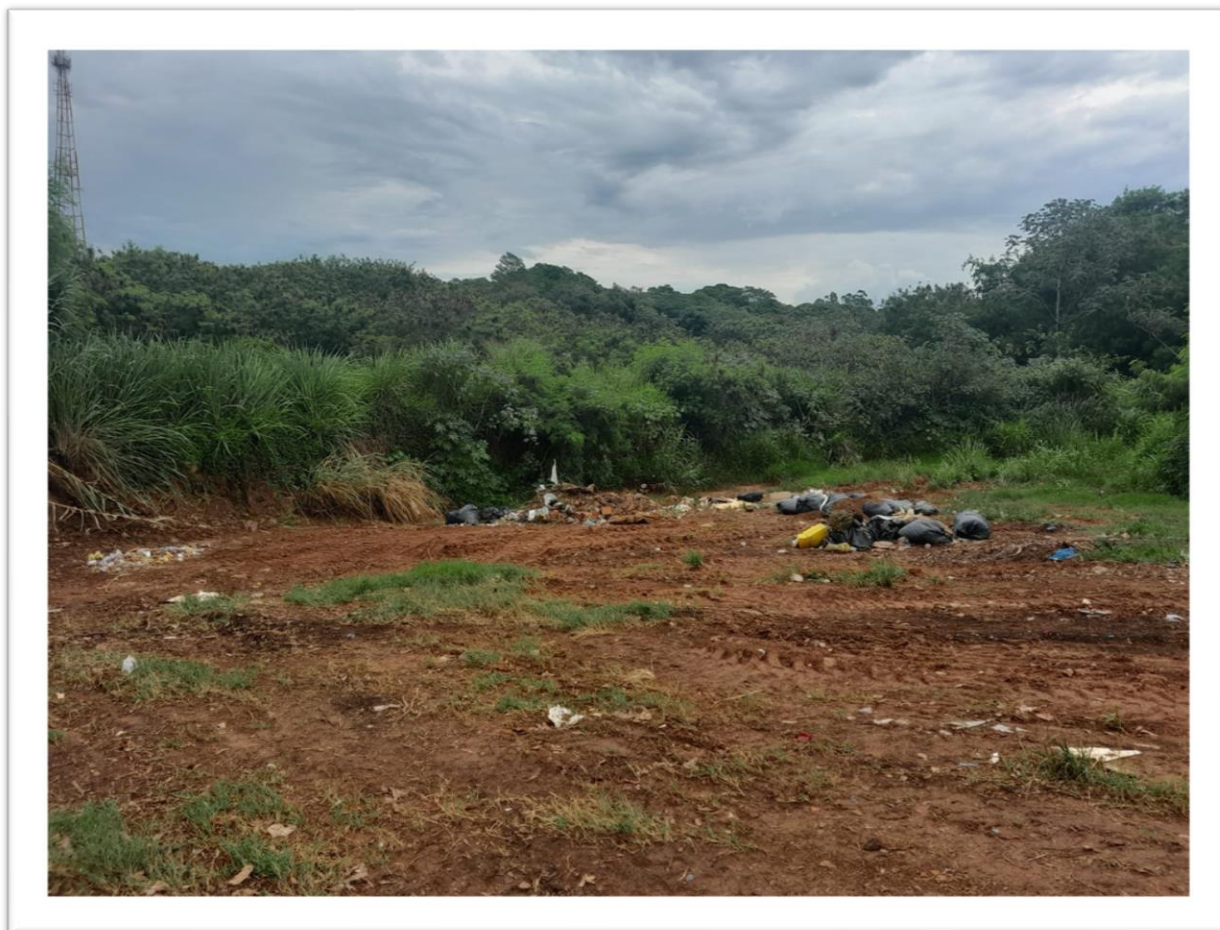
**Foto 14:** Solo exposto no cemitério com vários tipos de resíduos

Ao observar uma grande quantidade de vegetação no entorno do cemitério (Foto 14), é visível também que parte dele não está sendo cuidado, pois o local contém diversos tipos de resíduos inseridos próximo ao Córrego do Saltinho. Esse fato é um risco não somente com o ecossistema desse local, mas também para grande parte da área à jusante, porque por meio dos ventos, das chuvas e transporte de outras formas, como por animais, fazem com que parte desses resíduos chegue até os locais mais baixos da bacia hidrográfica, prejudicando assim a vida de diversos outros seres vivos.

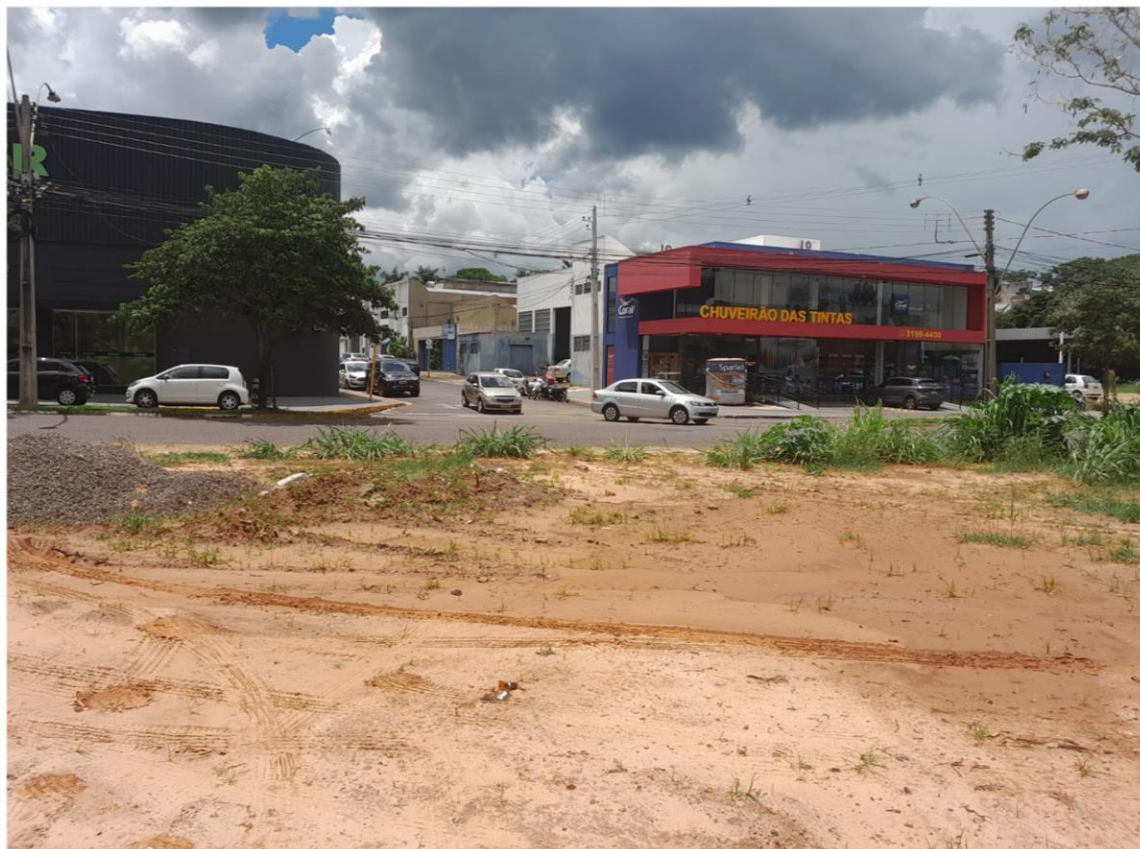
**Foto 15:** Solo exposto na Avenida da Saudade

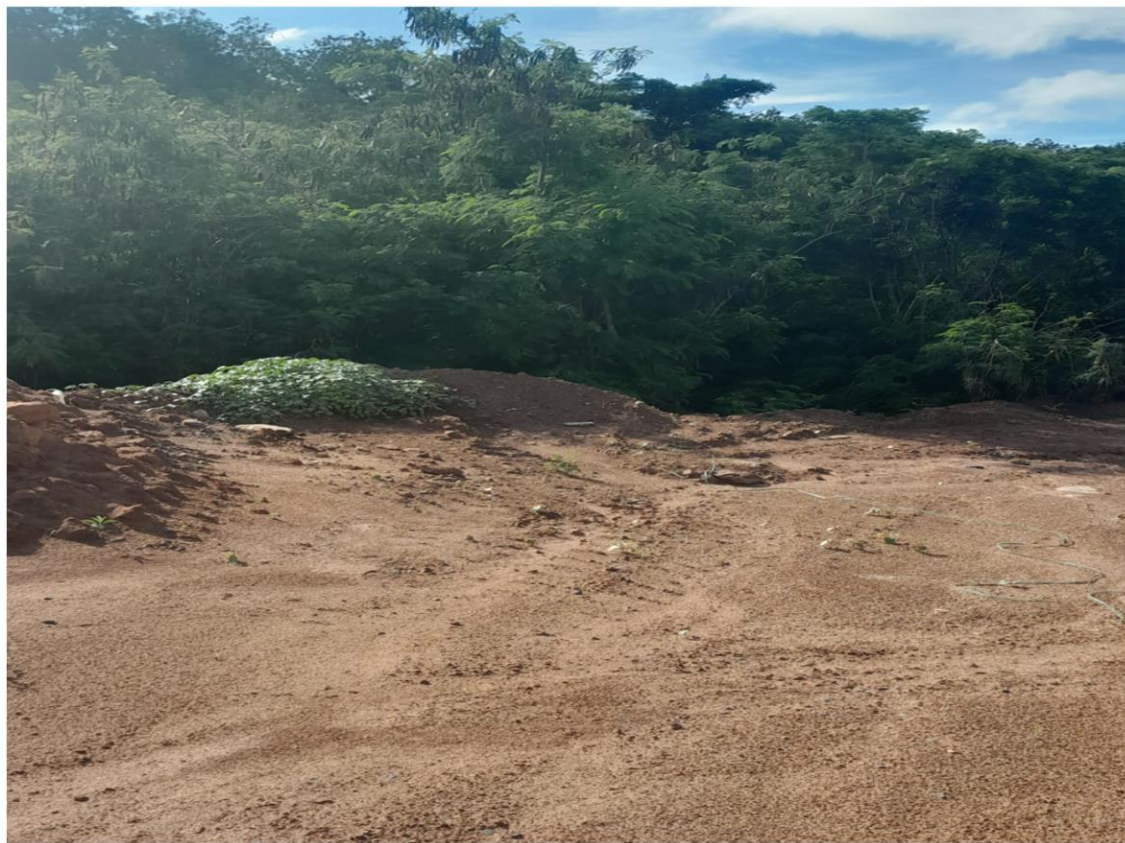
**Foto 18:** Solo exposto na Rua Engenheiro Alfred Johan Liemert

Ao atravessar a rodovia Raposo Tavares, descendo em direção ao córrego do Saltinho, em sua margem esquerda, é possível ver o condomínio residencial Tertúlia (Foto 17), que fica a margem direita do córrego, solo exposto (FOTO 18), uma chácara, que fica na margem esquerda do córrego, e alguns prédios que fica no divisor de águas na margem direita do córrego chamado ARTENGE – TORRES IN-GLATERRA.

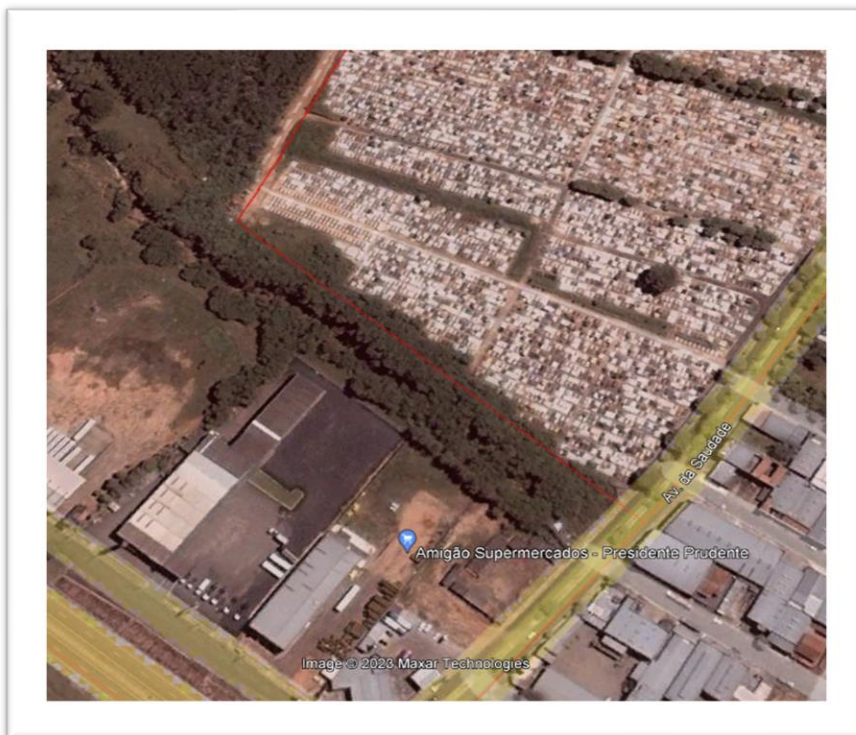
**Imagem 4** - Vista de parte do córrego do Saltinho, próximo ao cemitério, supermercado e Avenida da Saudade – 2007

Já o córrego, tinha sua nascente canalizada de modo fechado, até chegar de frente o cemitério, que fica de frente a Avenida da Saudade, onde ele passa a ser canalizado de modo aberto até desaguar no córrego do Veado. Em imagens no Google Earth é apresentado que em 2007 o córrego do Saltinho tinha a partir desse trecho, passando em frente ao cemitério, seu corpo hídrico não canalizado, a céu aberto (imagem 5).

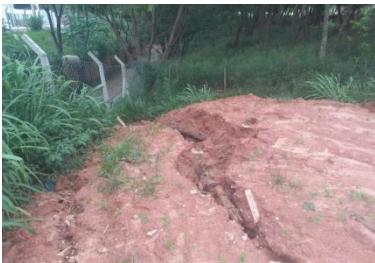
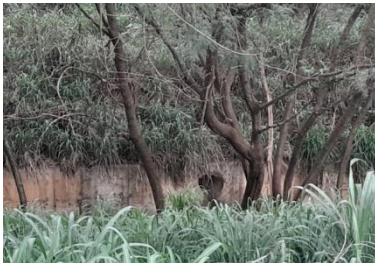
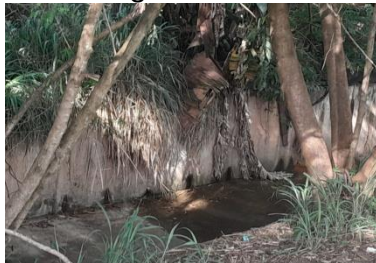
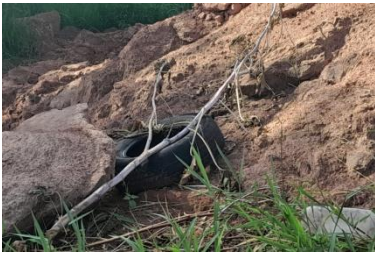
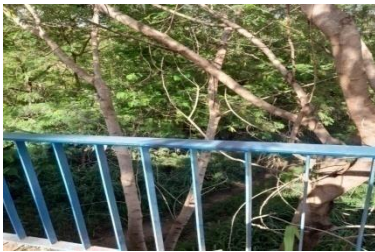
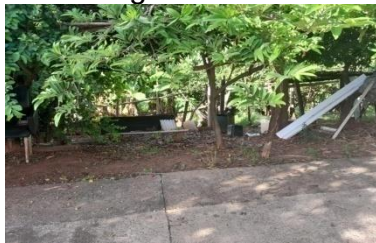
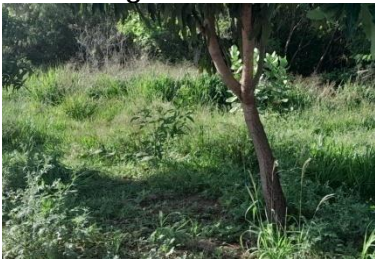
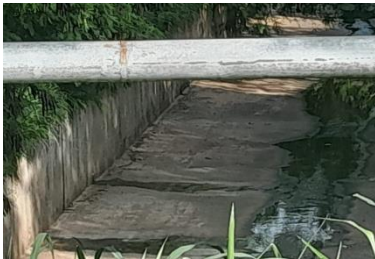
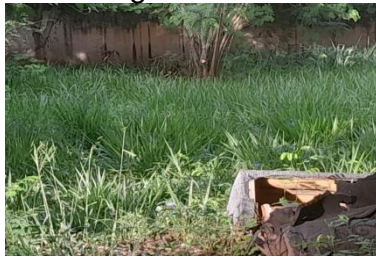
**Foto 20 a 28 - Trechos do córrego do Saltinho**

| <p><b>Foto 20:</b> Alto curso do Córrego do Saltinho - próximo ao Cemitério</p> | <p><b>Foto 21:</b> Alto curso, na margem direita, do Córrego do Saltinho - dentro do Cemitério</p> | <p><b>Foto 22:</b> Rua Dolores Sanches Marques - médio curso, na margem direita do Córrego do Saltinho</p> |
| <p><b>Foto 23:</b> Engenheiro Alfred Johan Liemert - médio curso, na margem esquerda, do córrego do Saltinho</p> | <p><b>Foto 24:</b> Rua Dolores Sanches Marques - médio curso, à cima, do Córrego do Saltinho</p> | <p><b>Foto 25:</b> Rua Dolores Sanches Marques - médio curso, na margem direita, do Córrego do Saltinho</p> |
| <p><b>Foto 26:</b> Rua Dolores Sanches Marques - médio curso, na margem direita, do Córrego do Saltinho</p> | <p><b>Foto 27:</b> Rua Dolores Sanches Marques - baixo curso, á cima, do Córrego do Saltinho</p> | <p><b>Foto 28:</b> Rua Dolores Sanches Marques - baixo curso, na margem direita, do Córrego do Saltinho</p> |

O córrego do Saltinho contém alguns impactos ambientais possivelmente gerados em sua bacia hidrográfica. Dentre eles se encontram diversos resíduos sólidos e entulhos descartados ao longo da bacia em que são movidos frequentemente ao longo de suas margens, assim mostradas nas fotos a seguir, (FOTOS 20 a 28).

É possível encontrar diversos tipos de resíduos ao redor do córrego do Saltinho, como resíduos orgânicos, resíduos inorgânicos e resíduos biodegradáveis.
