Trabalho de Graduação

Curso de Graduação em Geografia

**CARACTERIZAÇÃO DOS ASPECTOS FÍSICOS E POPULACIONAIS  
DO BAIRRO JARDIM PRIMAVERA NA CIDADE DE SUMARÉ, SP:  
CONSIDERAÇÕES SOBRE VULNERABILIDADE A INUNDAÇÕES**

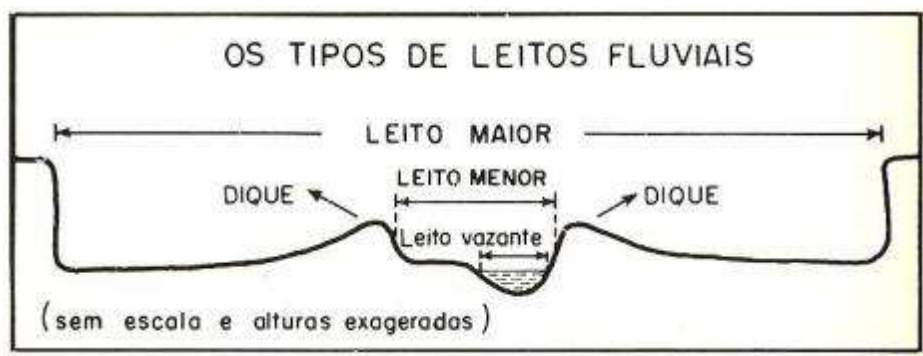
**Figura 1.** Tipos de leitos fluviais

Os tipos de leitos fluviais são: leito de vazante, leito menor e leito maior ou planície de inundação, além do leito maior excepcional. Segundo Almeida (2010), as inundações são definidas como sendo o transbordamento d'água para além do leito de cheia de um rio, sendo que há ocupação do leito maior, como ilustra a figura 1.

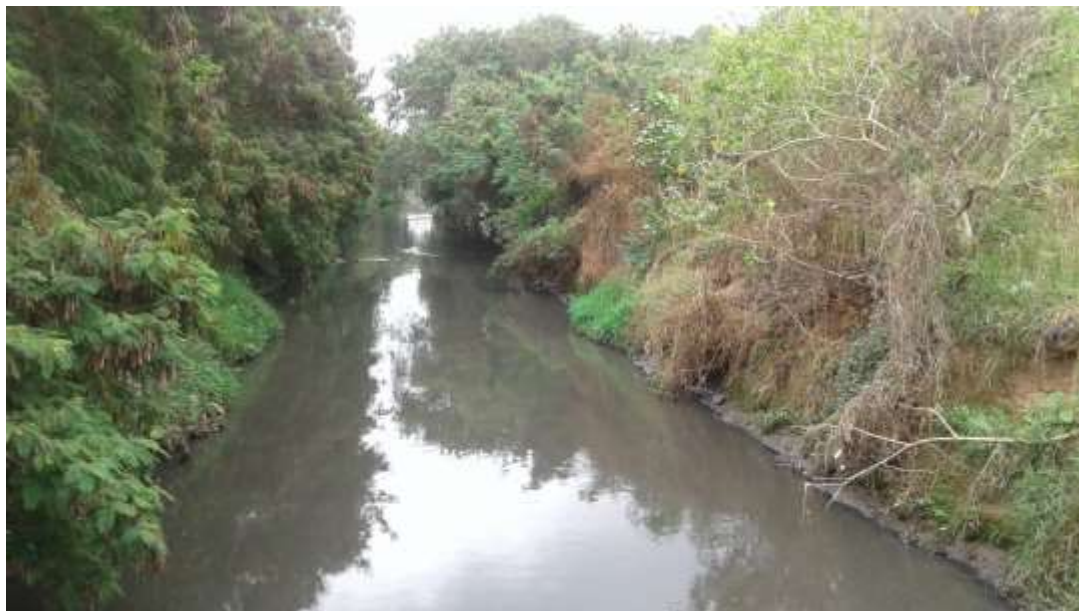
**Figura 13.** Leito do Ribeirão Quilombo à jusante

As Figuras 13 e 14 mostram o leito do Ribeirão Quilombo no trecho urbano do bairro Jardim Primavera no mês de setembro de 2018. A Figura 13 evidencia o rio em seu leito à jusante, seguindo para oeste, em direção à cidade de Americana. A Figura 14 demonstra o rio em seu leito à montante, vindo de leste, dos limites da cidade de Hortolândia.

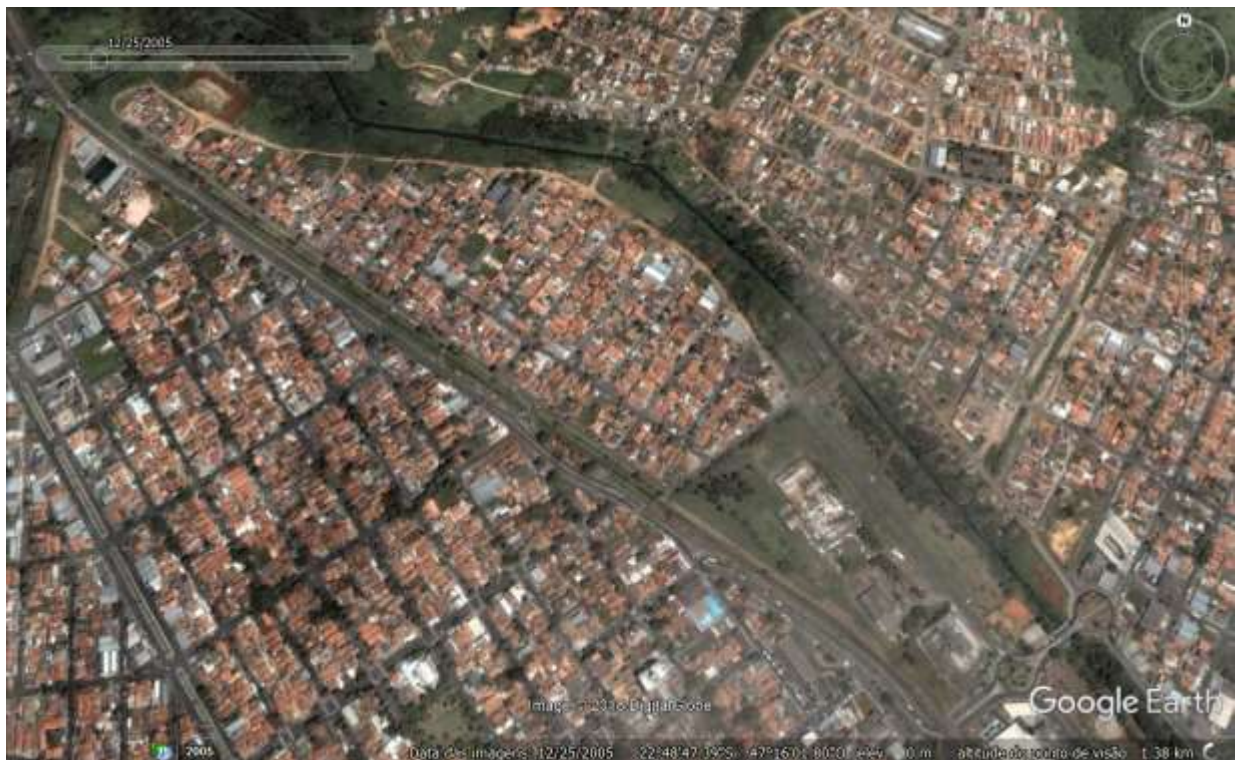
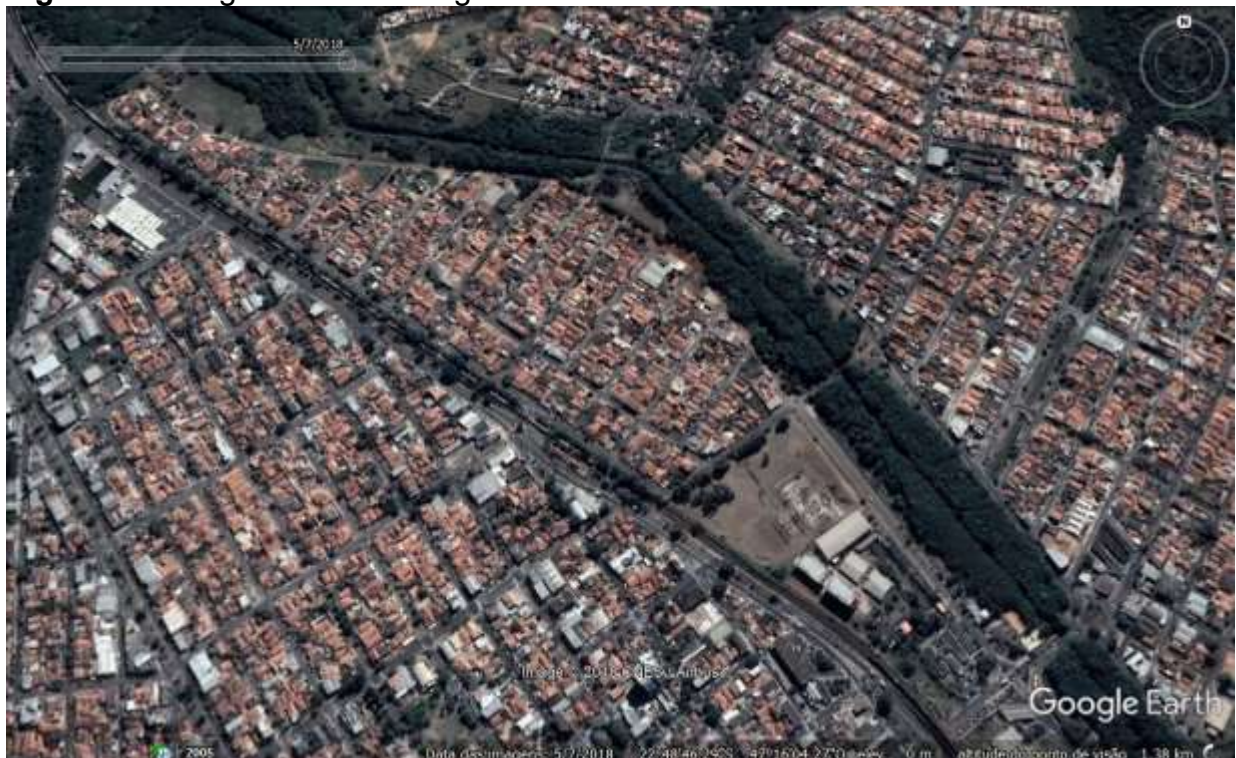
**Figura 26.** Imagem aérea da região do Bairro Jardim Primavera do ano de 2005

**Figura 27.** Imagem aérea da região do Bairro Jardim Primavera no ano de 2018

Com base nas Figuras 26 e 27, observa-se o aumento da área urbana edificada, com residências e a Faculdade Anhanguera, representada no círculo maior. A construção de novas edificações é algo que aumenta a impermeabilização do solo. Como já destacado anteriormente, a alta taxa de impermeabilização do solo potencializa o escoamento superficial nos eventos de precipitações (MENDONÇA, 2004; TUCCI, 2007). Isso possibilita que a água escoe diretamente para o leito, aumentando as chances de ocorrências de inundações. O processo de desenvolvimento urbano é tido como causa do aumento das vazões máximas e de sua frequência, devido ao processo de impermeabilização do solo, ao surgimento de novas edificações ou por construções que podem bloquear o escoamento, como pontes e aterros (TUCCI, 2001).

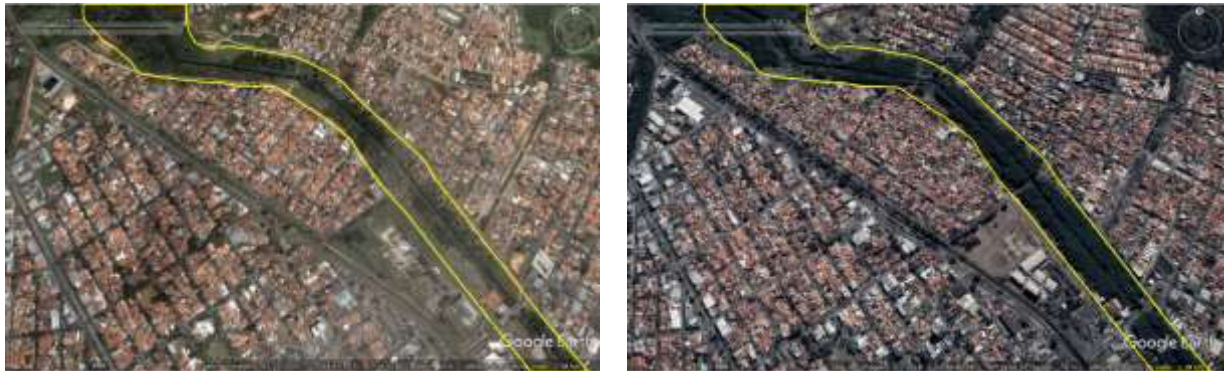
**Figura 29.** Imagem aérea da região do Bairro Jardim Primavera do ano de 2005 (esquerda) e 2018 (direita) destacando a mata ciliar

Outro ponto relevante que pode ser observado na Figura 29 (esquerda e direita) a seguir, é com relação à mata ciliar. Na Figura 29 da direita, do ano de 2018, percebe-se que houve um considerável aumento na área coberta por vegetação de mata ciliar ao longo no trecho entre o rio e o bairro, comparado à da esquerda, do ano de 2005. (Figura 29).

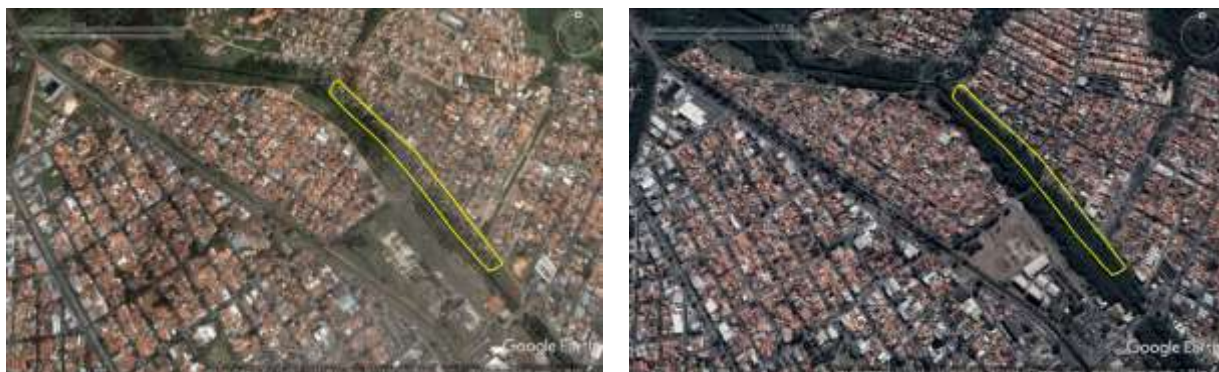
**Figura 30.** Imagem aérea da região do Bairro Jardim Primavera do ano de 2005 (esquerda) e 2018 (direita) destacando a Ocupação São Domingos

Ademais, comparando a Figura 30 (esquerda e direita) a seguir, observa-se que no ano de 2018, não existe mais uma ocupação irregular na área do Bairro São Domingos. Pode-se observar na imagem de 2018 que parte da área urbana do Bairro Jardim São Domingos, vizinho ao bairro Jardim Primavera e localizado do outro lado do rio, foi substituída por vegetação marginal. A área em questão, mostrada na Figura 17 dentro do círculo amarelo, representa a antiga Ocupação São Domingos, ou “Favela São Domingos”. A região tratava-se de uma ocupação irregular, que se iniciou há mais de 40 anos e que desde 1999 vem sendo foco de projetos de remoção das famílias, porém, até o ano de 2008 o processo de desocupação ainda não estava consolidado (CRUZ, 2008). Na Figura 30 (direita), pode-se constatar que a ocupação deixou de existir e foi substituída por mata ciliar, podendo-se inferir que houve a remoção das habitações da população ribeirinha composta pelos moradores da ocupação.

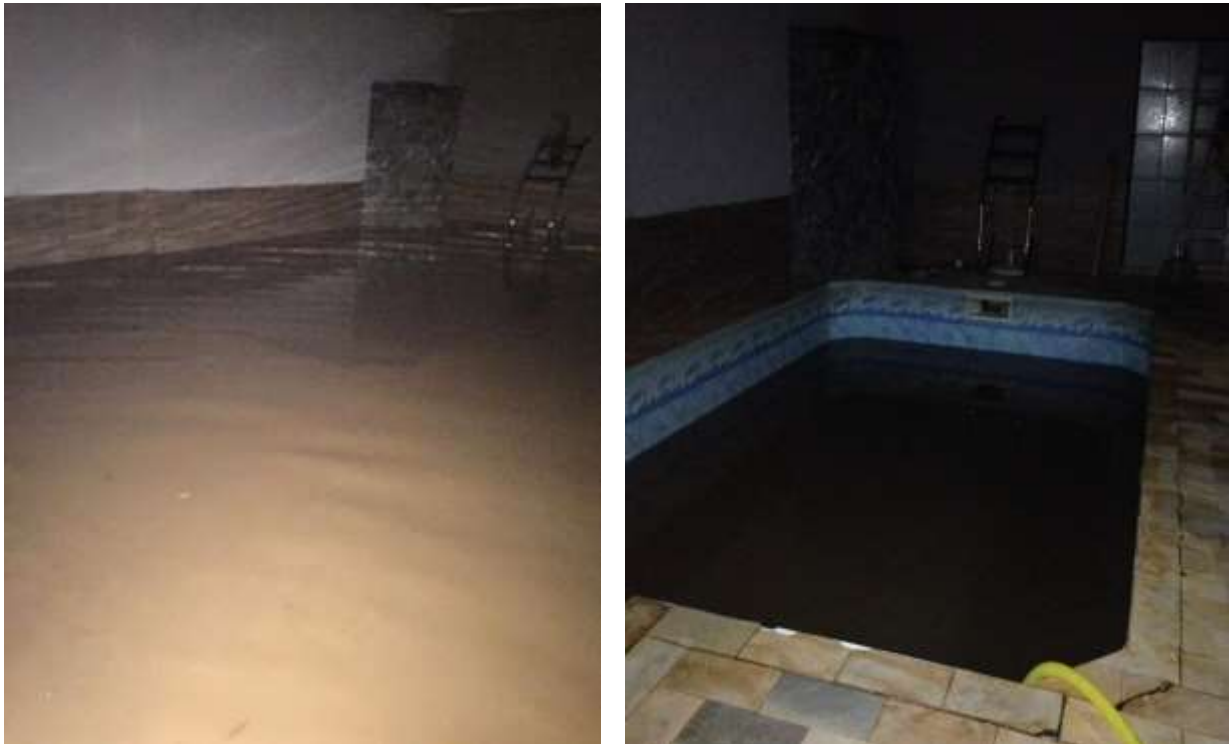
**Figura 31.** Quintal da casa de Adriana após a inundação de 26 de dezembro de 2015

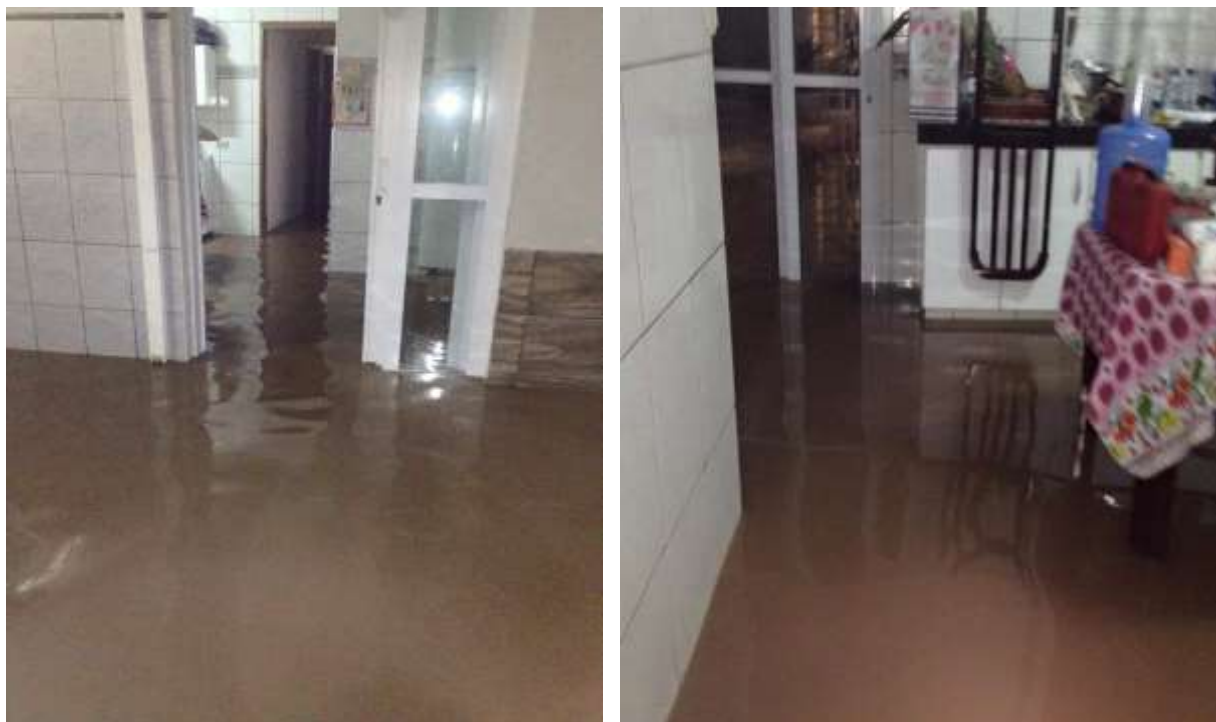
**Figura 32.** Interior da casa de Adriana após a inundação de 26 de dezembro de 2015

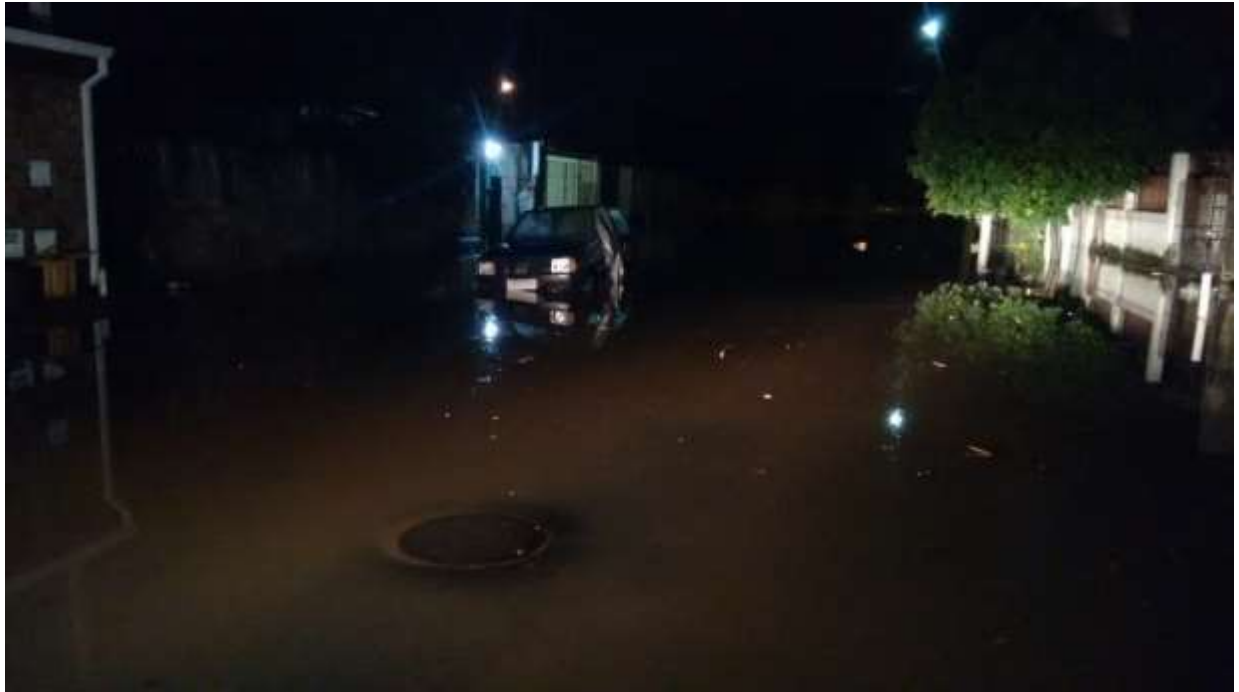
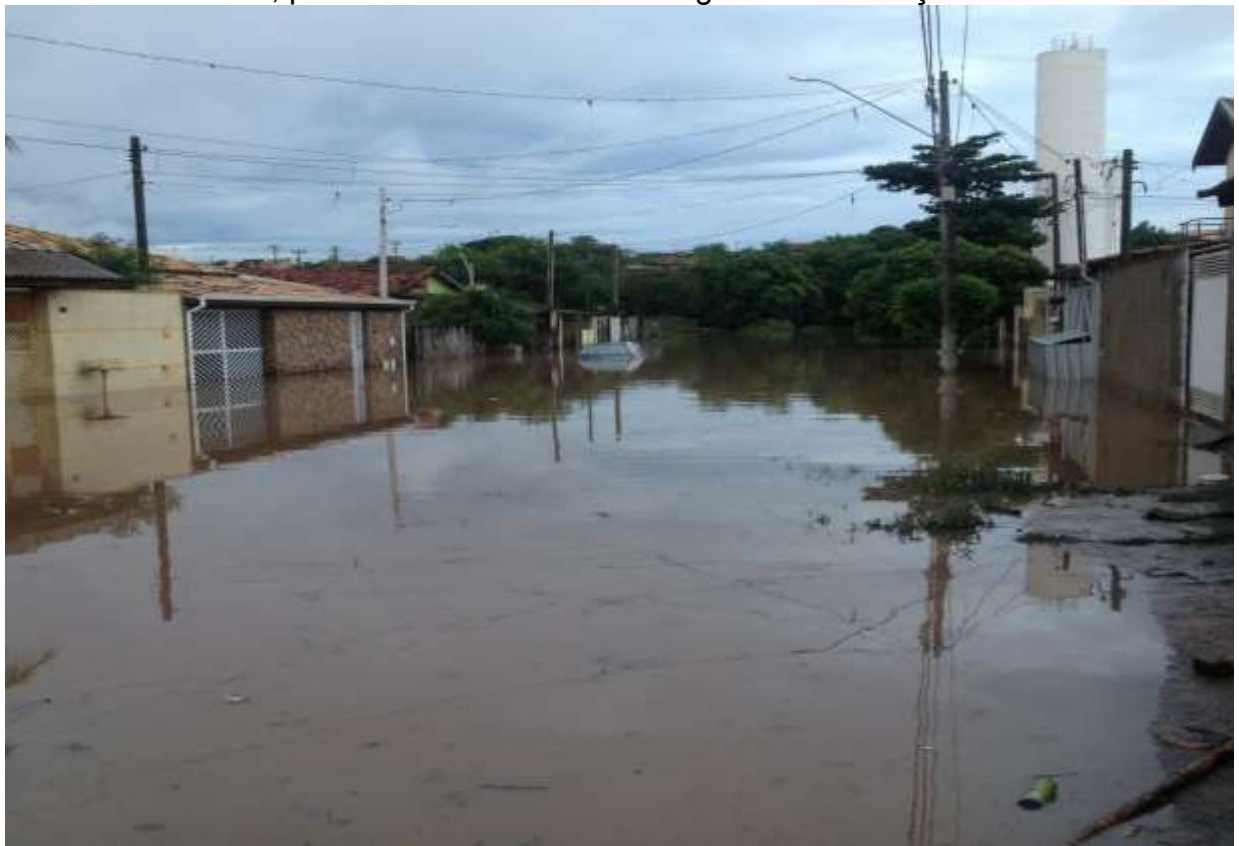
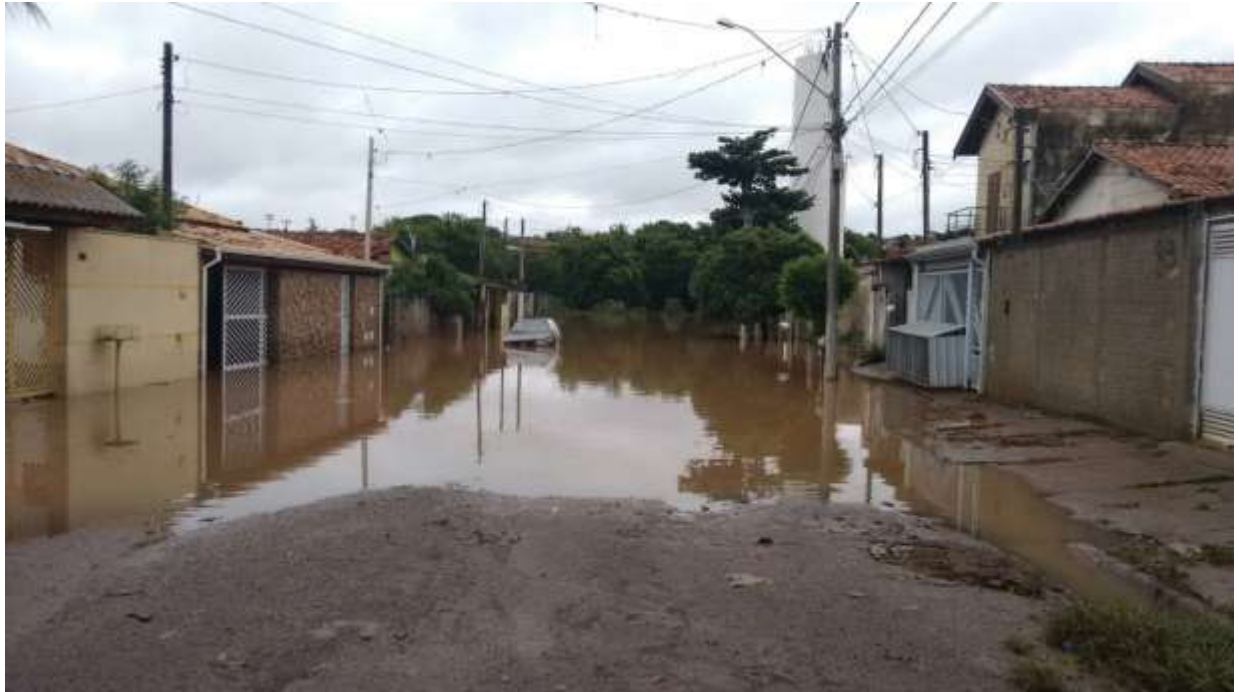
As Figuras 33, 34 e 35, também concedidas por Adriana, mostram o nível da água em sua rua em diferentes momentos após a inundação de 26 de dezembro de 2015. A Figura 36 apresenta uma foto tirada no dia 15 de setembro de 2018, em um dia comum, para mostrar como é a aparência da rua sem a extrapolação do nível da água do rio.

**Figura 33.** Situação da rua em frente à casa de Adriana após a inundação de 26 de dezembro de 2015, por volta de 23h

**Figura 34.** Situação da rua em frente à casa de Adriana após a inundação de 26 de dezembro de 2015, por volta de 8h da manhã seguinte à inundação

**Figura 35.** Situação da rua em frente à casa de Adriana após a inundação de 26 de dezembro de 2015, por volta de 15h da tarde seguinte à inundação

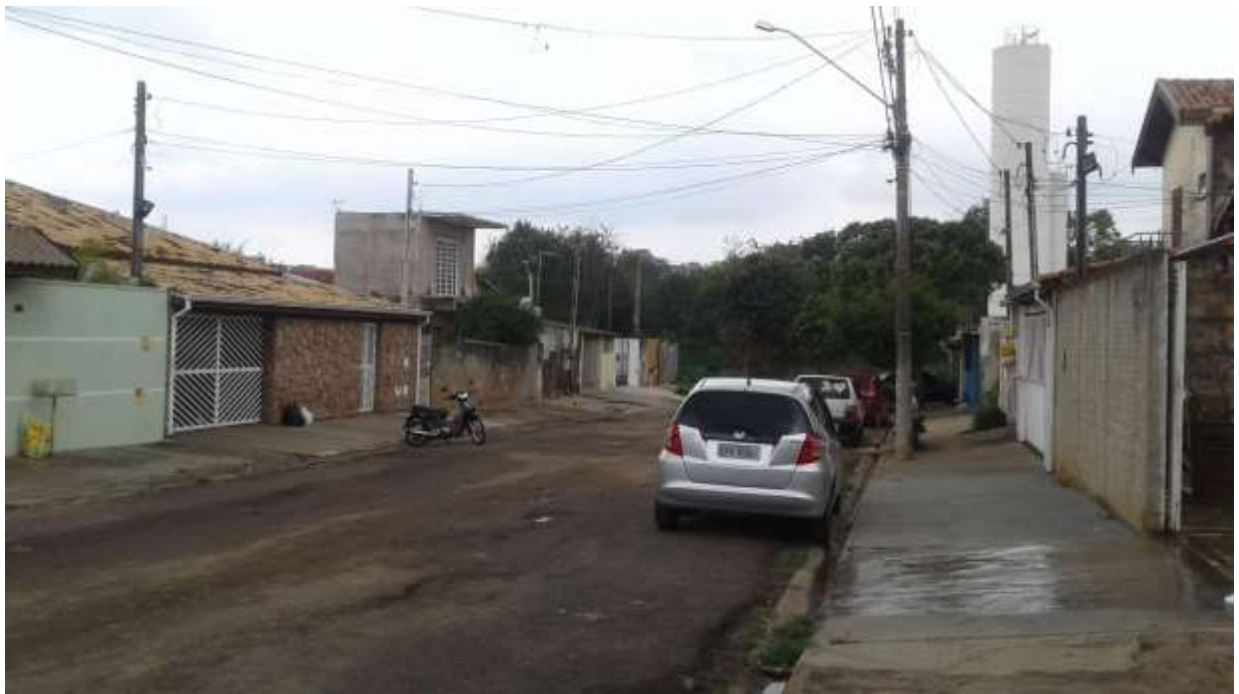
**Figura 36.** Rua em frente à casa de Adriana em um dia comum, sem extrapolação do nível da água do rio

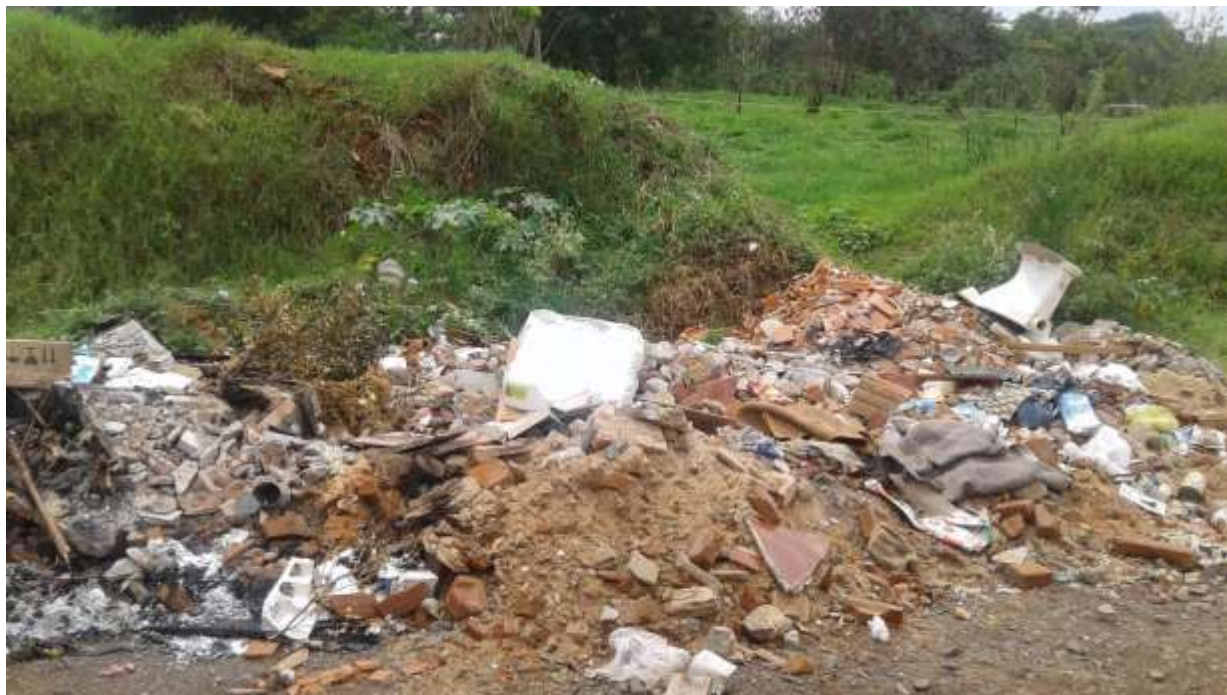
**Figura 37.** Pilha de lixo depositada nas proximidades da margem do Ribeirão Quilombo no Bairro Jardim Primavera
