**AVALIAÇÃO DA RETENÇÃO DE COROAS DE YTRIO-ZIRCÔNIA
CIMENTADAS A DIFERENTES SUBSTRATOS, COM QUATRO
AGENTES CIMENTANTES, APÓS TERMOCICLAGEM**

Tese apresentada à Faculdade de Odontologia, UNESP - Univ Estadual Paulista, Campus de São José dos Campos, como parte dos requisitos para obtenção do título de DOUTORA, pelo Programa de Pós-Graduação em ODONTOLOGIA RESTAURADORA, Área de Prótese Dentária.

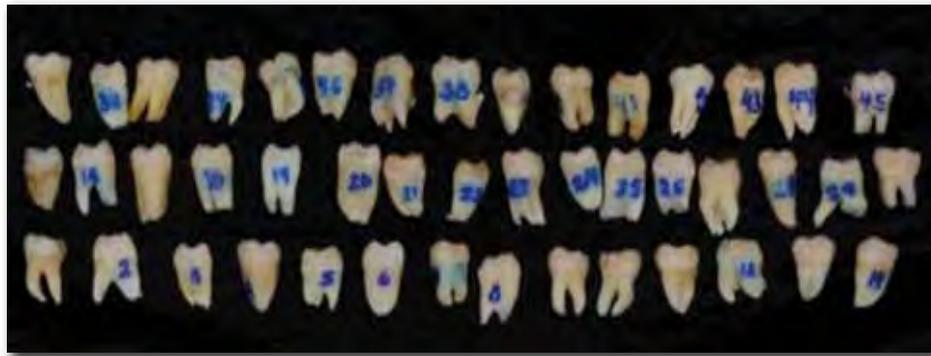
Figura 1 - Dentes molares humanos recém extraídos.

Os 144 dentes (Figura 1) foram então numerados e através de um programa de computador (www.randomizer.org) e divididos em 12 grupos de forma aleatória.

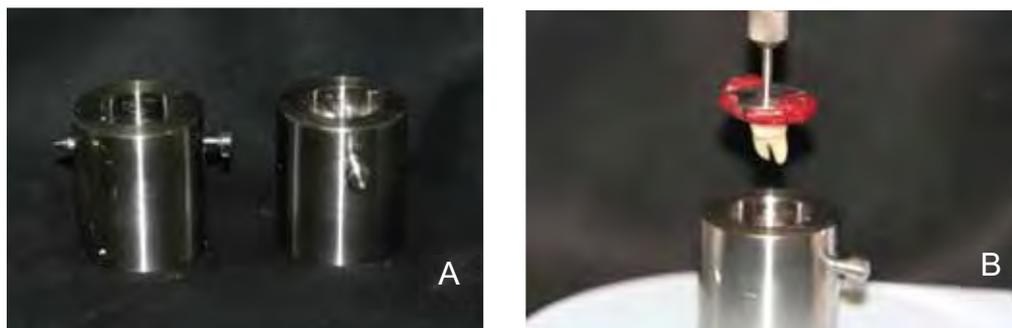
Figuras 2 - a) Dispositivo para inclusão paralela ao longo eixo do dente; b) Dispositivo para inclusão paralela ao longo eixo do dente e com trava horizontal para o teste de tração.

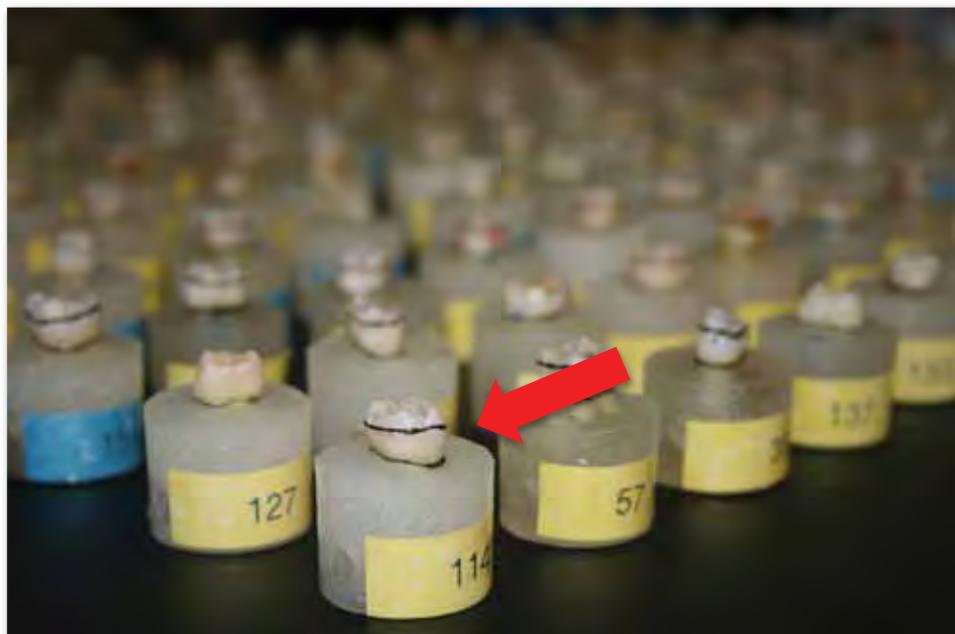
Figura 3 - Dentes humanos incluídos em resina acrílica. **Delineamento** para o corte da superfície oclusal e remoção das cúspides.

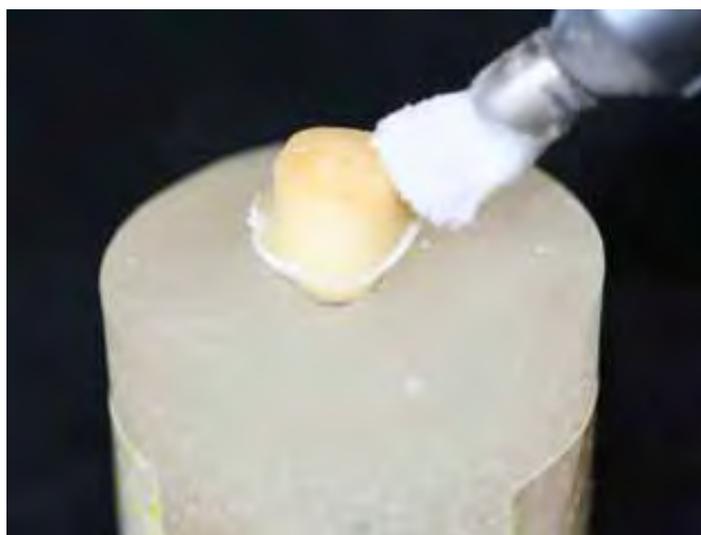
Figura 5 - Configuração final do dente preparado sendo limpo com pedra Pomes.

Com uma broca de acabamento de dentina (3139 FF – KGF Sorensen), foi feita uma finalização superficial na reconstrução, afim de remover rugosidades e excessos na região de termino. Todos os preparos foram limpos com pedra Pomes e água (Figura 5).

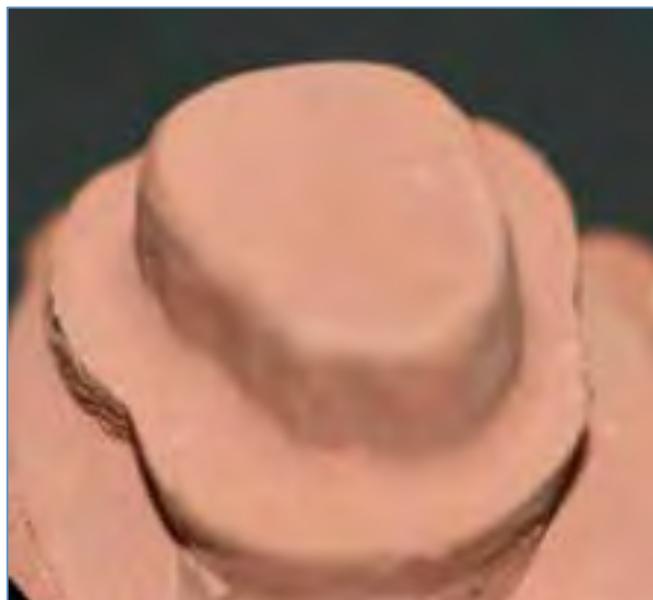
Figura 6 - Troquel de um dente preparados confeccionado com o gesso especial CAM-BASE (Dentona – Alemanha).

A impressão do preparo foi realizada com material de impressão polivinilssiloxano (Elite - Zhermack), auxiliada por uma cápsula de aço inoxidável pré-fabricada (25mm de altura X 18mm de largura). O molde foi preenchido com gesso especial contendo partículas de titânio para facilitar o scaneamento no equipamento CEREC IN LAB, o gesso CAM-BASE (Dentona) – Figura 6.

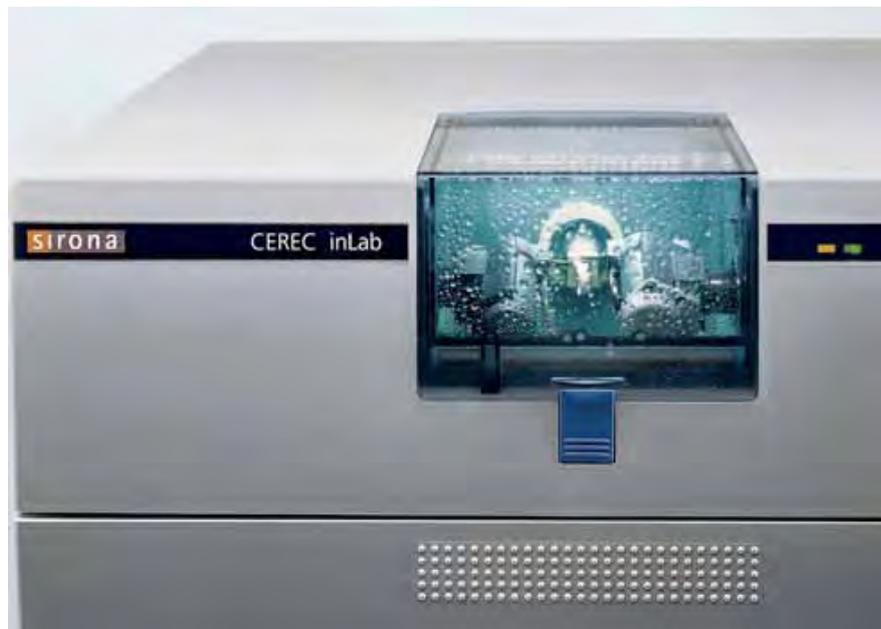
Figura 7 - Máquina de usinagem CEREC inLab (Sirona - Alemanha).

Os modelos foram levados ao CEREC inLab (Figura 7) , que corresponde a um equipamento de bancada, CAD/CAM que funciona conectado ao um computador PC independente, através da sua conexão via cabo ou rede o qual possui uma câmara de fresagem com dois

motores e mandril preparado para duas brocas diamantadas. A imagem do modelo é tomada através do scanner interno da unidade de captura e transferida para o Software Inlab 3,60.

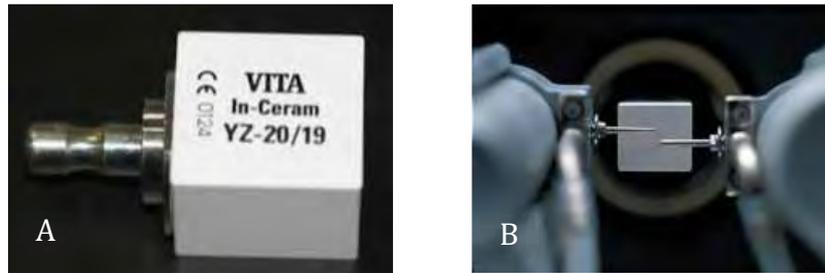
Figuras 8 – a) Bloco YZ 2000 (Vita Zahnfabrik - Alemanha) tamanho 20/19; b) usinagem no interior do CEREC inLab.

Um coping contendo retenções na superfície oclusal foi projetado pelo software e a câmara de fresagem foi usada como unidade de corte, onde duas brocas esculpam a partir de um bloco cerâmico de VITA In Ceram 2000 YZ CUBES - YZ-20/19 (15,5 X 19 X 20 mm – Figura 8) os copings.

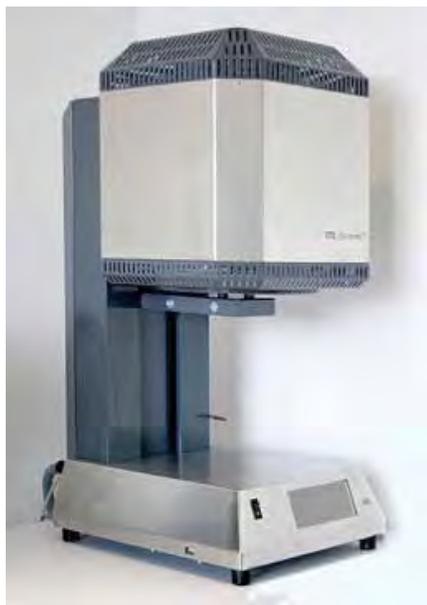
Figura 9 - Forno de sinterização Zircomat (Vita Zahnfabrik - Alemanha).

A sinterização do coping usinado foi realizada com auxílio de um forno para YTZP – VITA, o Zircomat (Vita Zahnfabrik - Alemanha) , conforme a recomendação do fabricante (Figura 9).

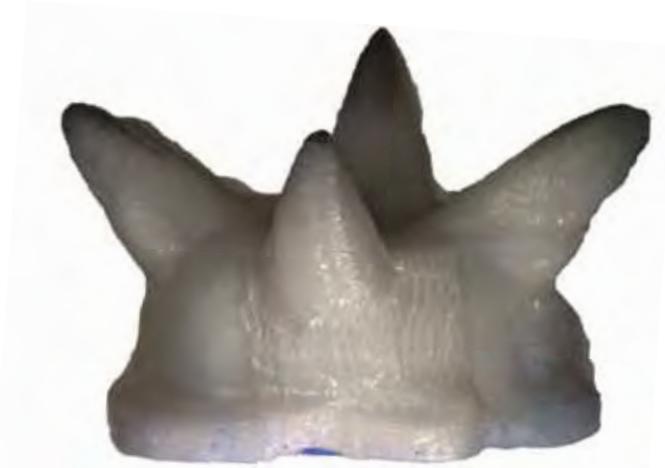
Figuras 10 - Design dos copings, adaptados para realização do ensaio de tração.

A configuração do coping (Figuras 10) foi modificada para futuro ensaio de tração. Com o recurso “drop” do software do CEREC, retenções foram criadas a partir do gotejamento de material ao redor de 4 faces do coping.

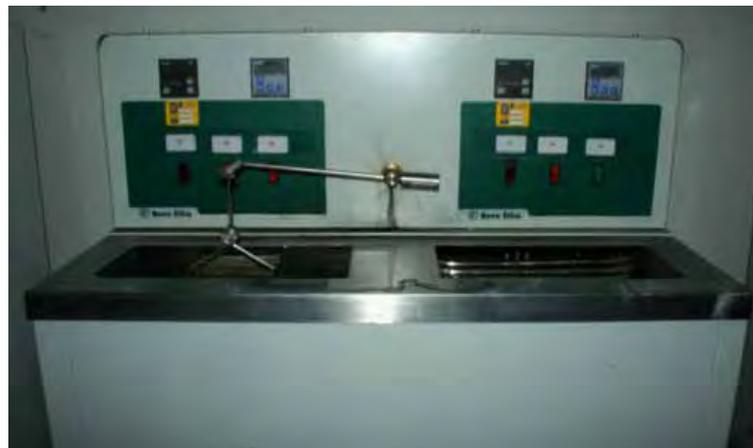
Figura 11 - Máquina de ciclagem térmica (Nova Ética - Brasil).

Após a cimentação, todos os espécimes foram armazenados em água destilada à 37°C (Estufa Bacteriológica) por 24 horas e após esse período, foram submetidos à ciclagem térmica (Número de ciclos: 5.000; Temperaturas: 5°C – 55°C com 30s em cada banho e 2s de transição entre os banhos – Figura 13), segundo Palacios et al,(2006) e Ernest et al, (2005).

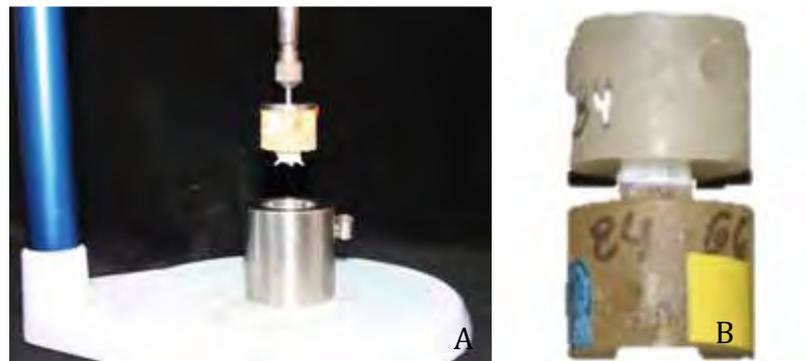
Figuras 12 – a) Embutimento da coroa cerâmica com auxílio de dispositivos de paralelismo; b) conjunto dente/coroa.

Após a termociclagem, as coroas de cerâmica também foram incluídas em resina acrílica com o auxílio de um dispositivo de paralelismo junto à um delineador (Figuras 14 e 15).

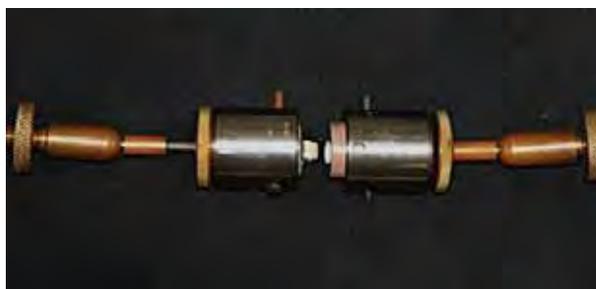
Figura 13 - Dispositivo do ensaio de tração contendo duas juntas universais para garantir a direção das forças.

Todos os espécimes foram submetidos ao ensaio de tração, em uma máquina de ensaio universal, com velocidade de 0,5mm/min. Para fixar os embutimentos de resina acrílica, foi desenvolvido um dispositivo contendo duas juntas universais (Figura 16), para garantir a força uniaxial de tração sem promover o forças de cisalhamento. Dois cilindros contendo travas horizontais, fixavam a resina acrílica.

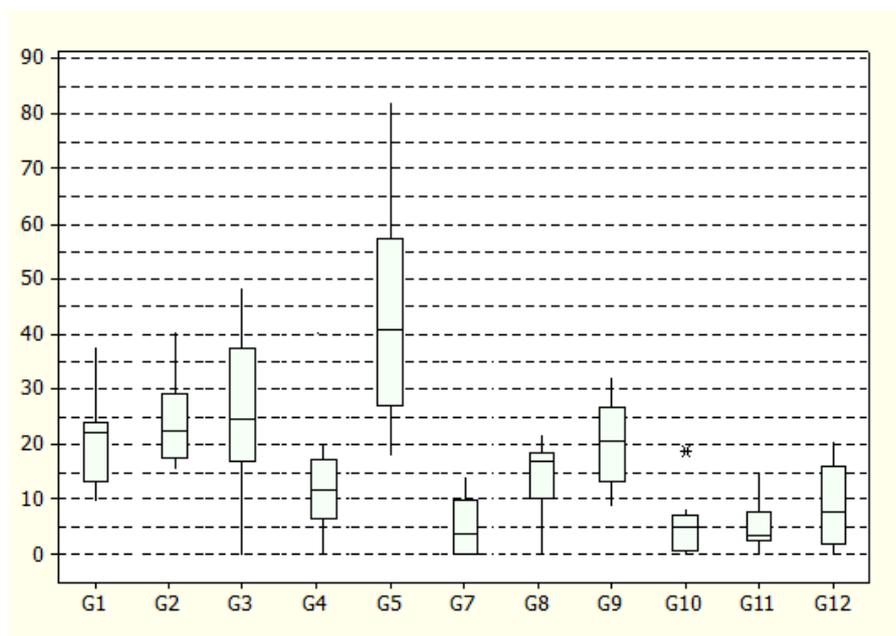
Figura 14 - Esquema de caixas (box-plot)", onde as as linhas verticais superior e inferior, representam os maiores e menores valores de retenção, respectivamente. As linhas superior e inferior da caixa, representam os percentis 75 e 25, respectivamente. A linha horizontal representa a mediana.

A figura 14 apresenta os resultados dos grupos experimentais.

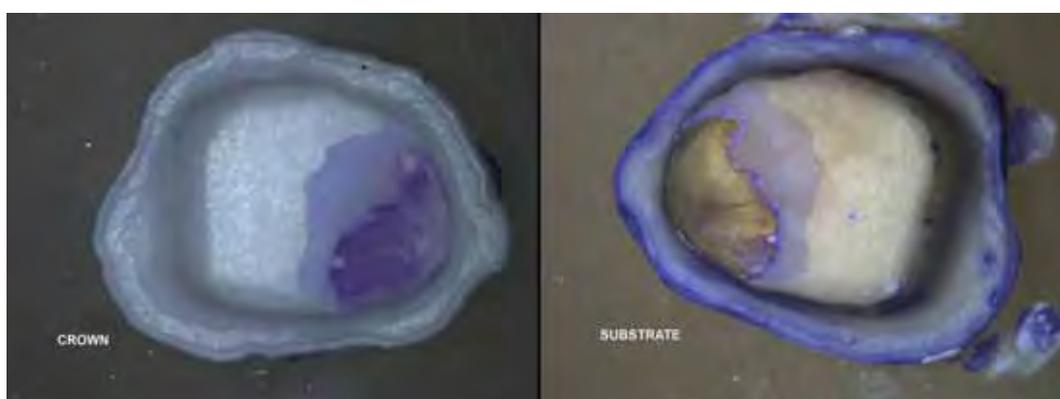
Figura 15 - Falha com mais de 50% do cimento no substrato (remanescente dentinário).

Imagens representativas de espécimes fraturas estão apresentadas nas figuras 15-20 (estereomicroscopio) e na figura 21 (MEV).

Observa-se que resíduos de cimento permaneceram unidos à superfície interna da coroa (figuras 15, 16, 18 e 19) e/ou unidos ao substrato e esses achados auxiliaram na caracterização das falhas. Detalhe do resíduo de cimento podem ser notados pelas micrografias (figuras 15-20).

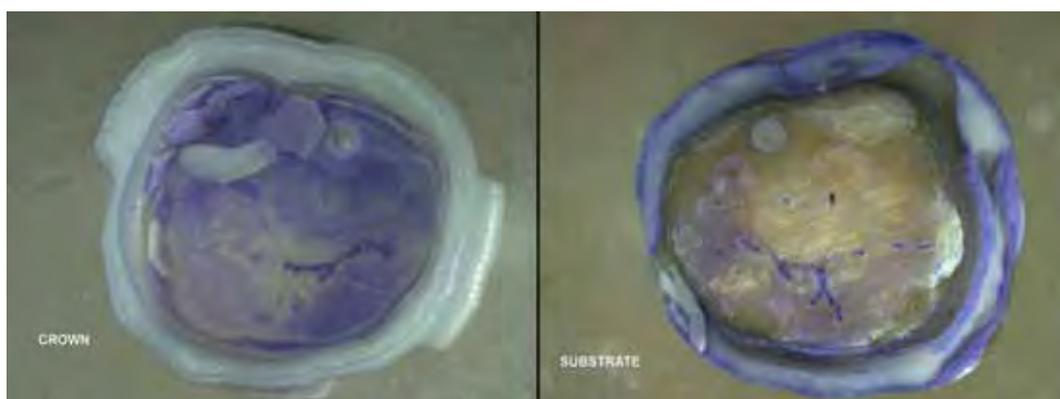
Figura 16 - Falha com mais de 50% do cimento na coroa (remanescente dentinário).

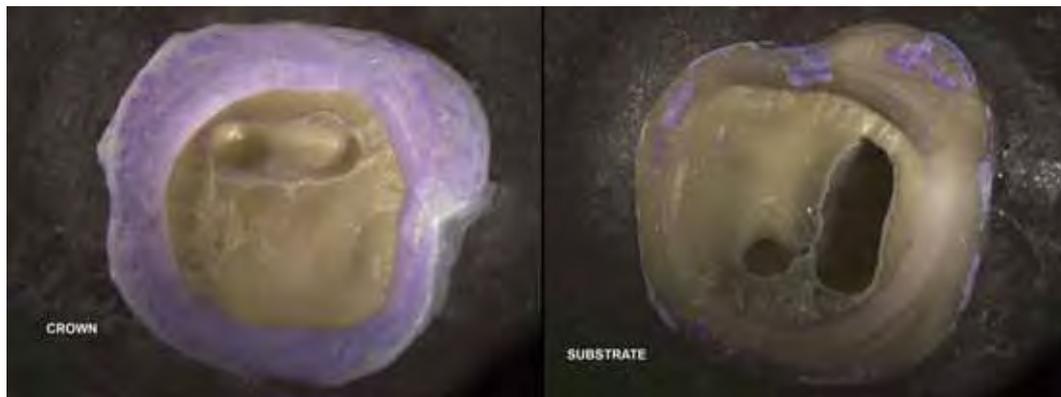
Figura 17 - Falha catastrófica (remanescente dentinário).

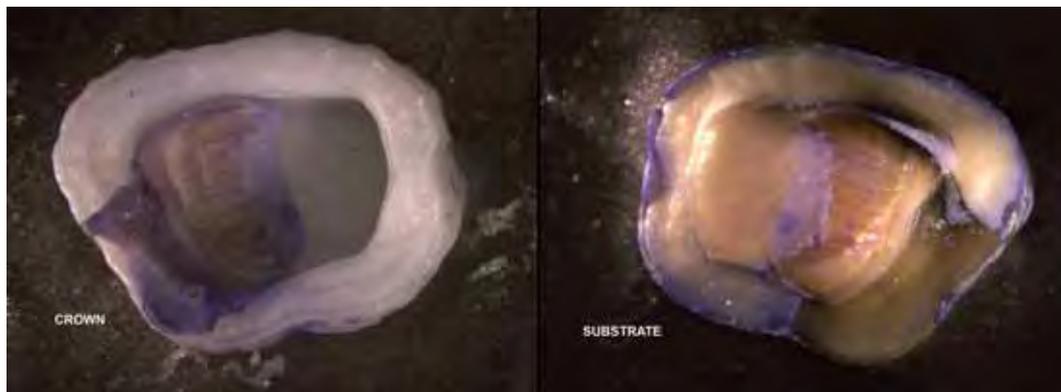
Figura 18 - Falha com mais de 50% do cimento no substrato (remanescente resinoso).

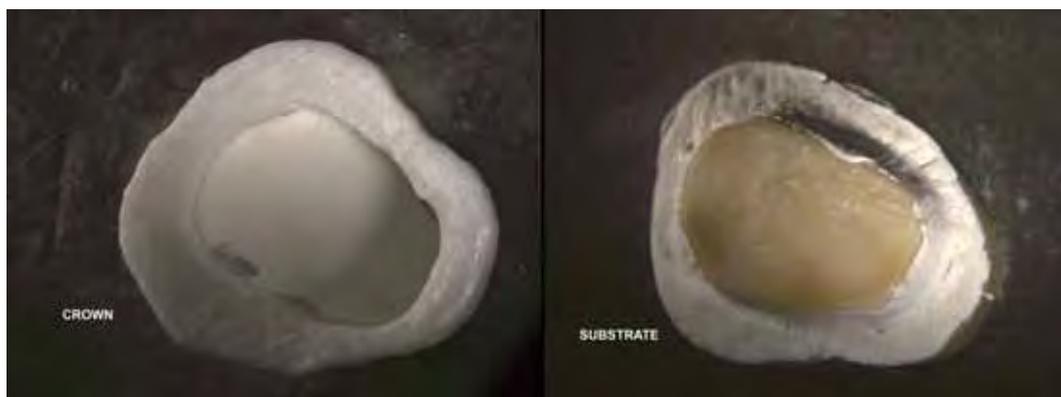
Figura 19 - Falha com mais de 50% do cimento na coroa (remanescente dentinário).

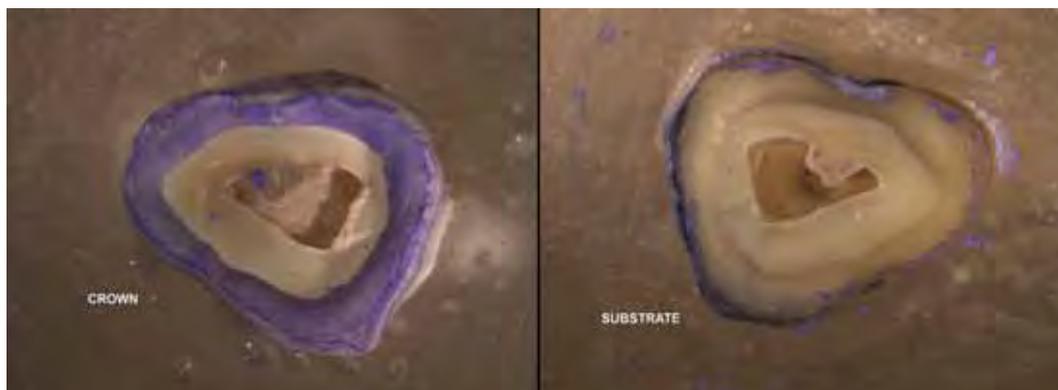
Figura 20 - Falha catastrófica (remanescente resinoso).

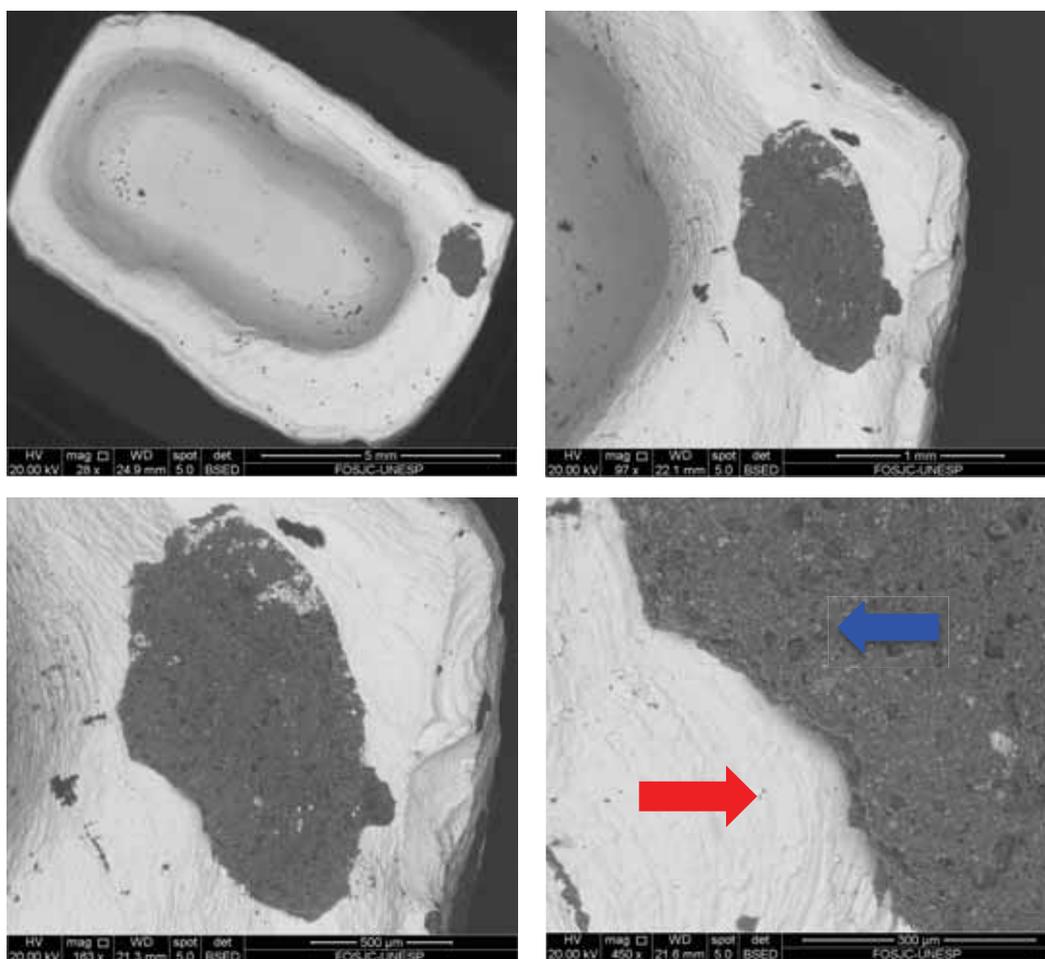
Figuras 21 – a) Região interna do coping (28x de magnificação em microscopia eletrônica de varredura); b) Bordo do coping (97x de magnificação); c) Resíduo de cimento resinoso (163x de magnificação); d) Detalhes do resíduo de **cimento resinoso** no interior de um **coping cerâmico** (450x de magnificação).
