**Contaminação do lençol freático por hidrocarbonetos na  
região de Avaré – SP**

Dissertação apresentada como  
requisito para obtenção do título  
de Mestre em Engenharia Civil e  
Ambiental da Universidade  
Estadual Paulista “Júlio Mesquita  
Filho”. Área de Concentração  
Saneamento.

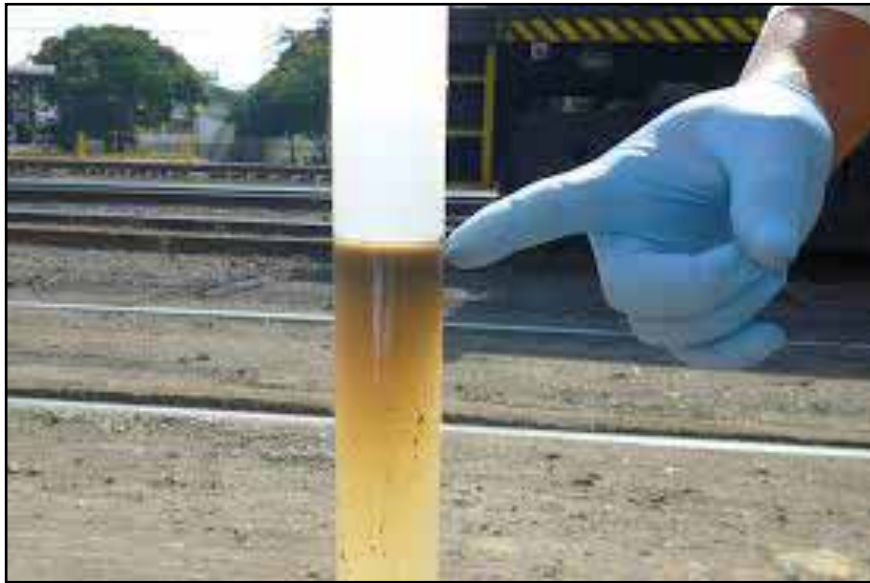
**Figura 2: Indicação de Fase Livre**  
**Fonte: Relatório CETESB**

Se os NAPLs do resíduo se depositam na franja capilar, quando em presença de DNAPLs (*Dense Non Aqueous Liquids*) que possuem densidade maior que a da água, o produto continua a migrar para baixo, desta vez pela zona saturada. Esse processo continua até que toda a sua massa seja distribuída como fase residual, ou que o produto encontre uma camada impermeável, formando uma fase livre.

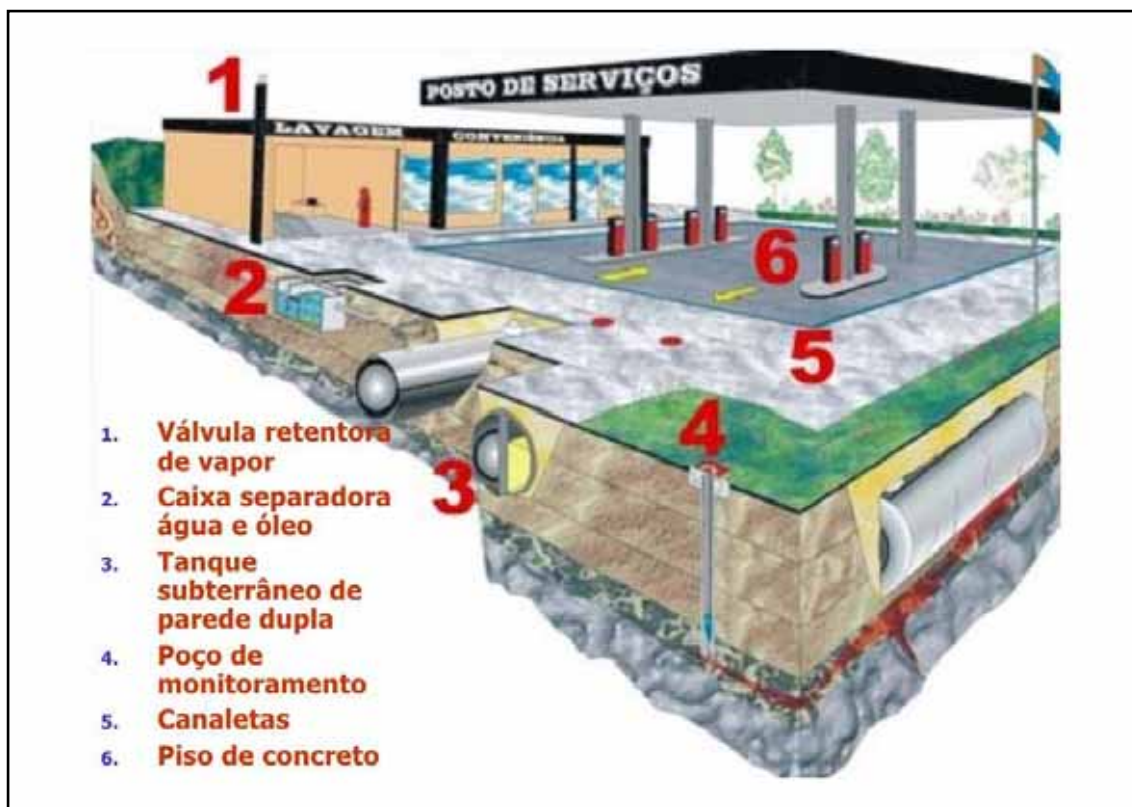
Figura 3- Posto de Serviços adaptados conforme exigências.

A Figura 3 mostra um esquema de posto adaptado:

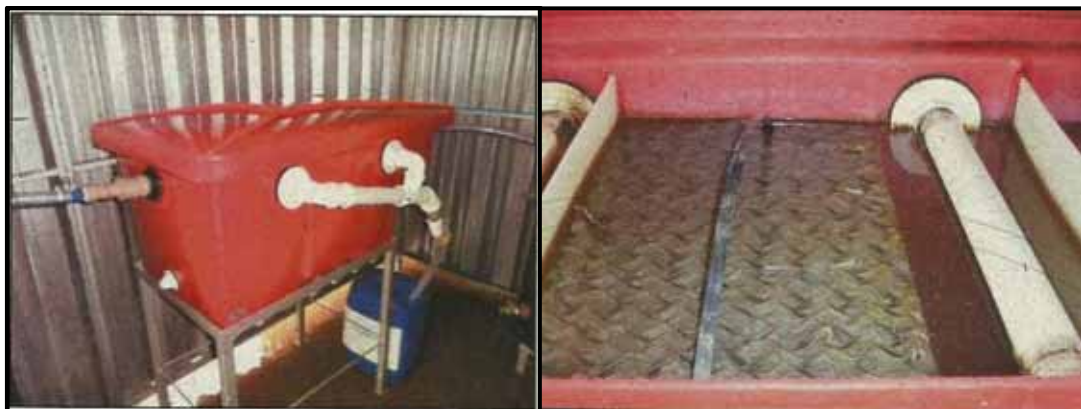
**Figura 14: Caixa separadora de água e óleo**  
**Fonte: Relatório CETESB 2010.**

A caixa separadora de água e óleo (caixa SAO) (figura 14) utilizada pela Empresa B tem vazão de 800 litros/hora. O material sobrenadante (fase livre) é acumulado na parte superior e escoado para, um tambor, sendo, posteriormente, separado e armazenado pelo operador do sistema para posterior destinação por empresa especializada. Nas visitas técnicas, todos os poços foram inspecionados, para desta forma, verificar um possível surgimento de material sobrenadante nos poços de monitoramento onde não havia sido identificado anteriormente, já que o bombeamento realizado teve a função de deslocar possíveis bolsões de fase livre para a área de interesse.

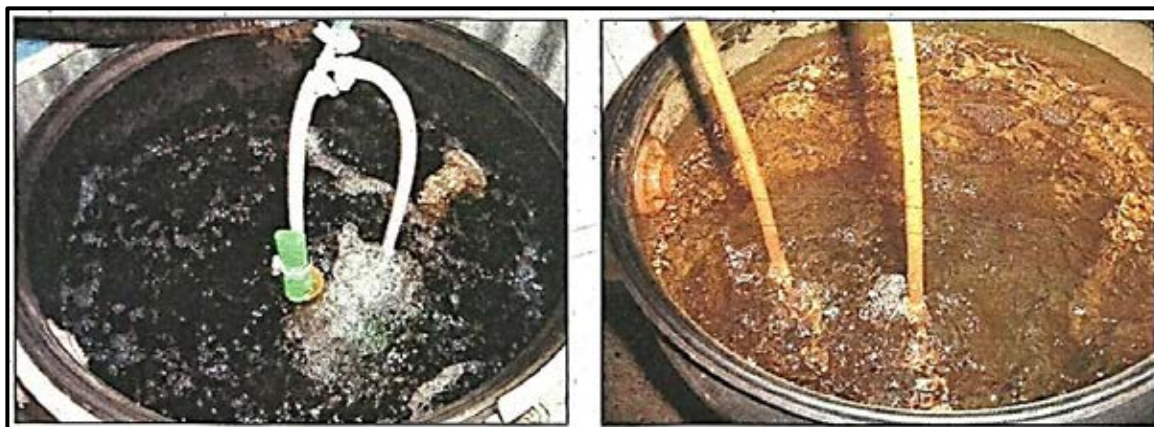
**Figura 18: Sistema de Borbulhamento Air Sparging**  
Fonte: Relatório CETESB 2010.

O estágio seguinte é o *Air Sparging*, que é uma tecnologia que introduz ar no sistema para produzir borbulhamento na água (Figura 18). As bolhas de ar são atravessadas verticalmente dentro do tambor, criando uma aeração que removerá os contaminantes por volatilização. Os grupos contaminantes alvo do *Air Sparging* são os combustíveis derivados de petróleo, principalmente os mais voláteis, como o parâmetro Benzeno.
