**AVALIAÇÃO DA EFICIÊNCIA DA PAISAGEM PARA PARQUES  
LINEARES URBANOS NA AMAZÔNIA: UM ESTUDO DE CASO EM RIO  
BRANCO, ACRE**

Dissertação apresentada como requisito para a obtenção do título de Mestre em Ciências Ambientais pela Universidade Estadual Paulista “Júlio de Mesquita Filho” na Área de Concentração Diagnóstico, Tratamento e Recuperação Ambiental.

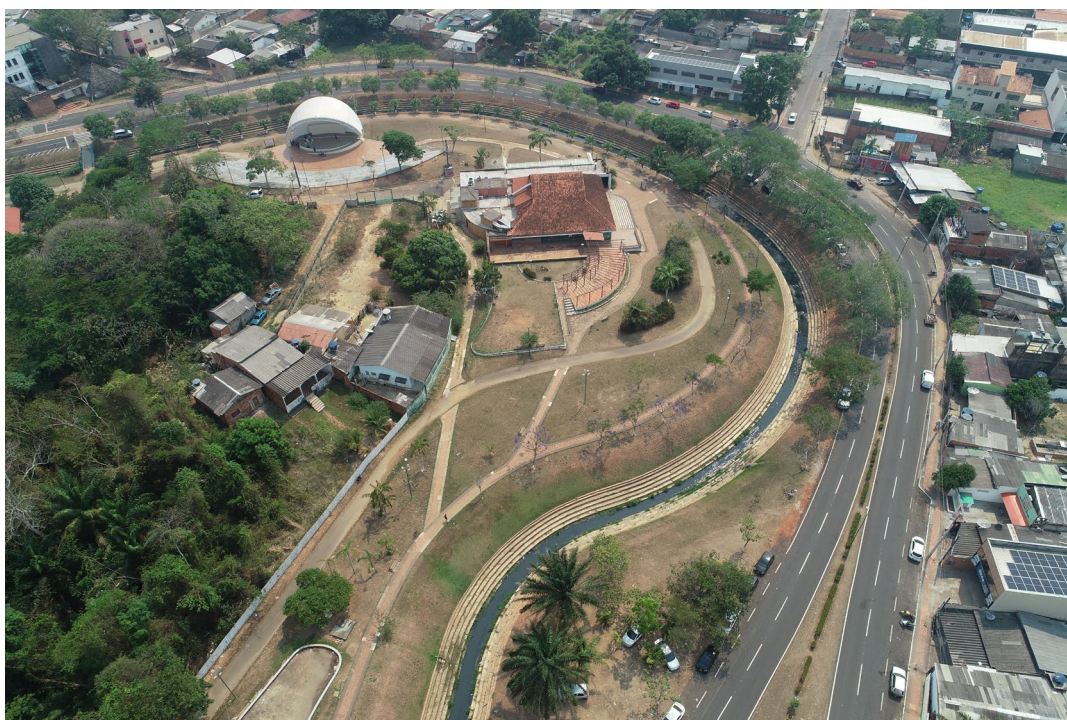
**Figura 2** – Parque da Maternidade, em Rio Branco, estado do Acre, Brasil.

De acordo com Araújo *et al.* (2023) a consolidação do Parque da Maternidade (Figura 2), objeto de estudo deste trabalho, proporcionou um acréscimo de 15% na área verde do município na época em que foi implantado, passando de 180 para 207 ha, tomando como base a área do perímetro urbano estabelecida pelo plano diretor vigente em 2024 (Lei municipal nº 2.222/2016). Atualmente, em 2024, o município conta com 279,53 ha de áreas verdes.

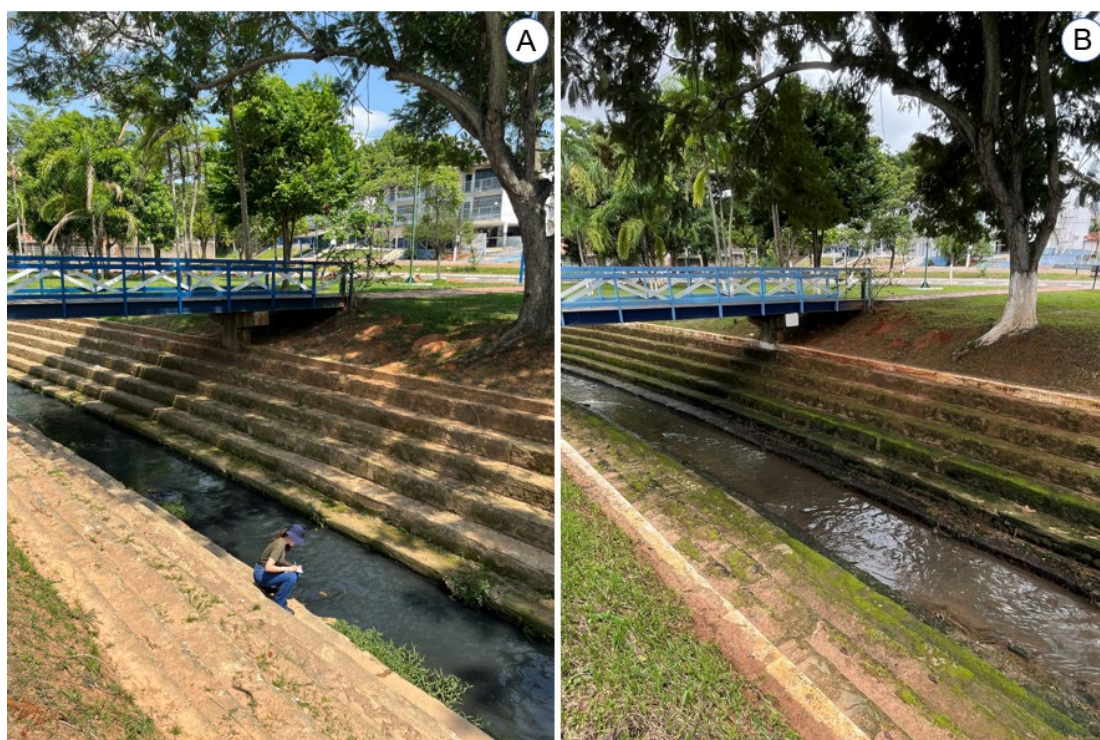
**Figura 7** – Comparação entre o aspecto da água nos períodos seco (A) e chuvoso (B) no polígono 37 em levantamento de campo

paisagem teve, portanto, a nota mínima no período seco e o chuvoso, em todos os polígonos avaliados. Todavia, na estação chuvosa a coloração da água se apresentava mais clara e marrom, pelo provável carreamento de sedimentos ocasionado pelas chuvas, característico da região amazônica. Apesar da evidência de sedimento em suspensão no período chuvoso, percebeu-se uma melhora na qualidade percebida da água em relação ao de estiagem. Bega *et al.* (2020) em estudo realizado em córrego urbano também observaram uma melhora da qualidade da água em mês chuvoso apesar da evidência de lançamento de esgoto não tratado. Esse aspecto foi observado tanto nos levantamentos de campo, como também pelos mapeamentos aéreos com drone, como pode ser visualizado pelas Figuras 7 e 8:

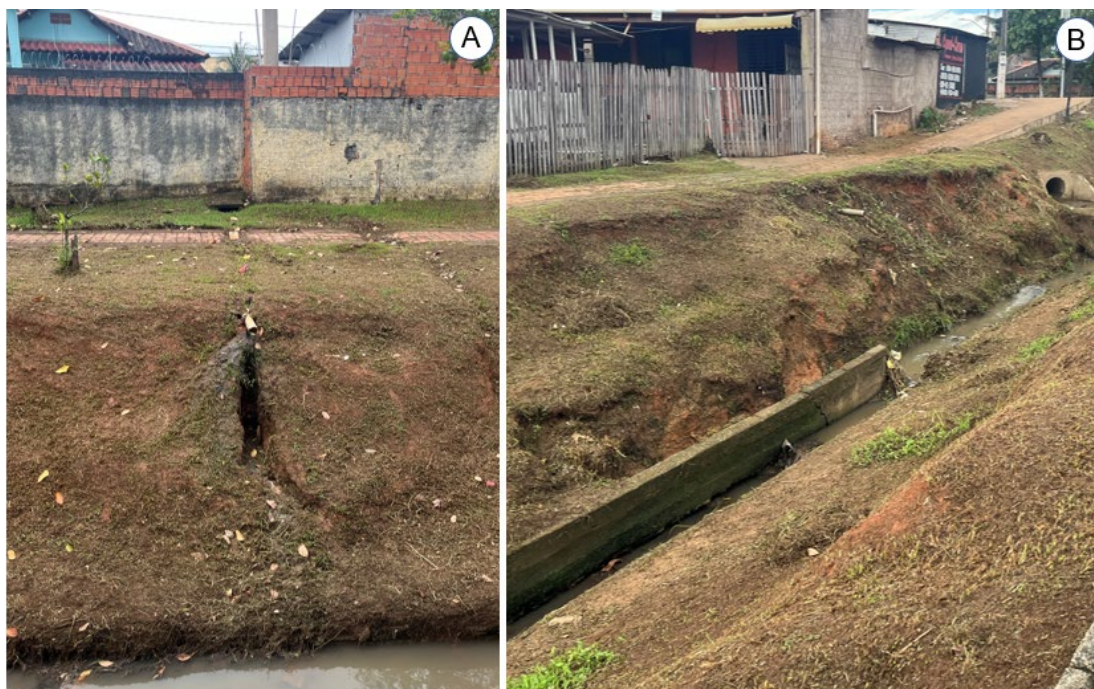
Processos erosivos também foram observados nas margens do igarapé ao longo de todo o parque, sendo predominante a erosão laminar e em sulcos, especialmente no trecho compreendendo os polígonos 13 ao 19 (Figura 9), possivelmente pela canalização do igarapé e ausência de mata ciliar, conforme comentado por Medeiros (2016). Além disso, foram observados processos erosivos que levaram ao desmoronamento de taludes em diversos locais. Esse elemento de destaque da paisagem não teve alteração de nota entre o período seco e o chuvoso, sendo que os locais avaliados com nota 1 representaram 35% dos polígonos e os 65% restantes foram avaliados com nota 3.

**Figura 9** – Erosão em sulco causada por ligação clandestina de esgoto no polígono 17 (A) e erosão laminar no polígono 18 (B)

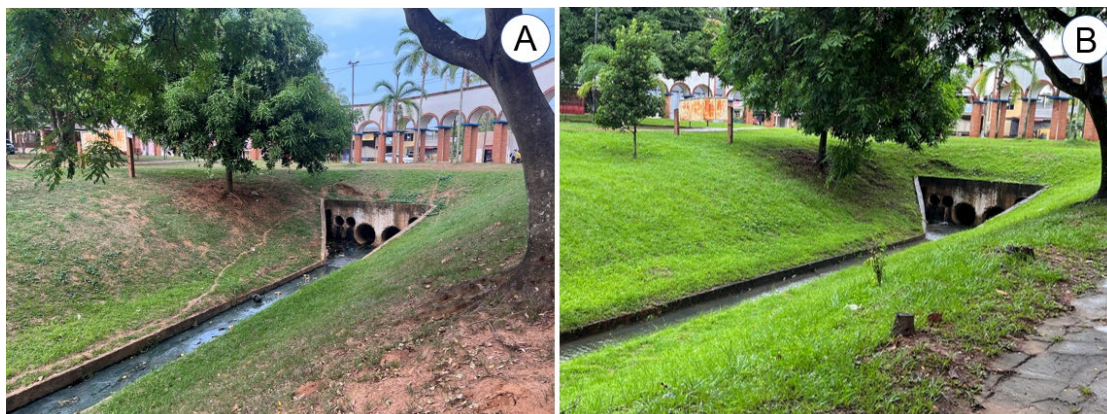
A cobertura do solo foi o indicador determinante para elevar os índices do meio biótico no período chuvoso. No período seco o IEP do meio biótico obteve nota 1 em 52% dos polígonos avaliados, e nota 3 em 48% desses polígonos. No período chuvoso, por sua vez, a cobertura do solo se mostrou mais homogênea, pois 91% dos polígonos obtiveram nota 3, enquanto 9% foram avaliados com nota 1, evidenciando a influência positiva do clima. A melhora do indicador no período chuvoso em relação ao seco foi verificada tanto em observação visual (Figura 12) quanto em análise das imagens aéreas feitas com drone (Figura 13).

**Figura 12** – Cobertura do solo em observação visual do polígono 1 no período seco (A) e chuvoso (B)

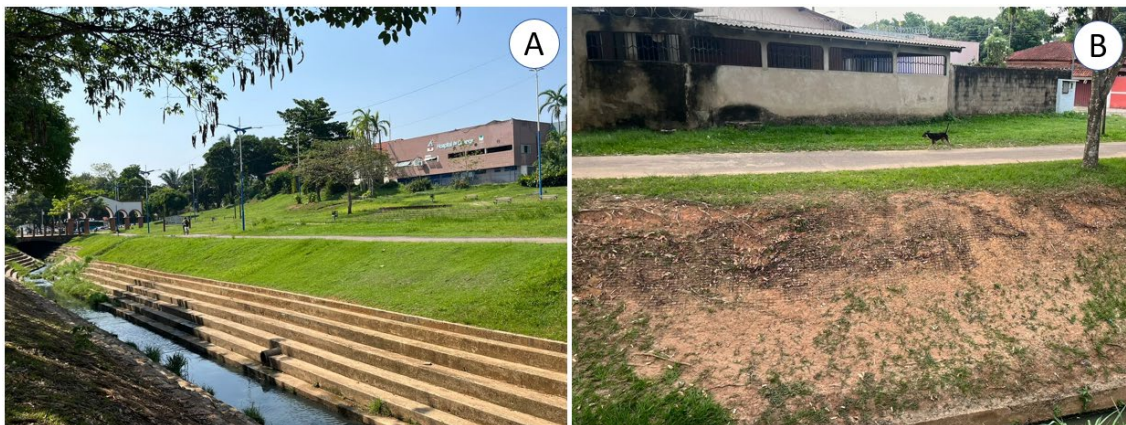
Os casos avaliados com nota 1 em cobertura vegetal se justificaram pela presença de áreas extensas de solo exposto e manutenção precária dos canteiros ajardinados, além de apresentarem as mantas geossintéticas para contenção de taludes expostas e em muitos casos danificadas. Já os locais avaliados com nota 3 compreenderam a polígonos com poucas falhas de cobertura do solo e manutenção satisfatória dos jardins. A Figura 14 apresenta exemplos de cobertura vegetal em que foram atribuídas notas 3 (Figura 14a) e 1 (Figura 14b).

**Figura 14** – Cobertura da terra satisfatória no polígono 32 com nota atribuída 3 (A) e baixa no polígono 20 com nota atribuída 1 (B)

| Meio | Programa | Projeto |
|---|---|---|
| | Recuperação de áreas degradadas | Recomposição da cobertura vegetal em áreas de solo exposto |

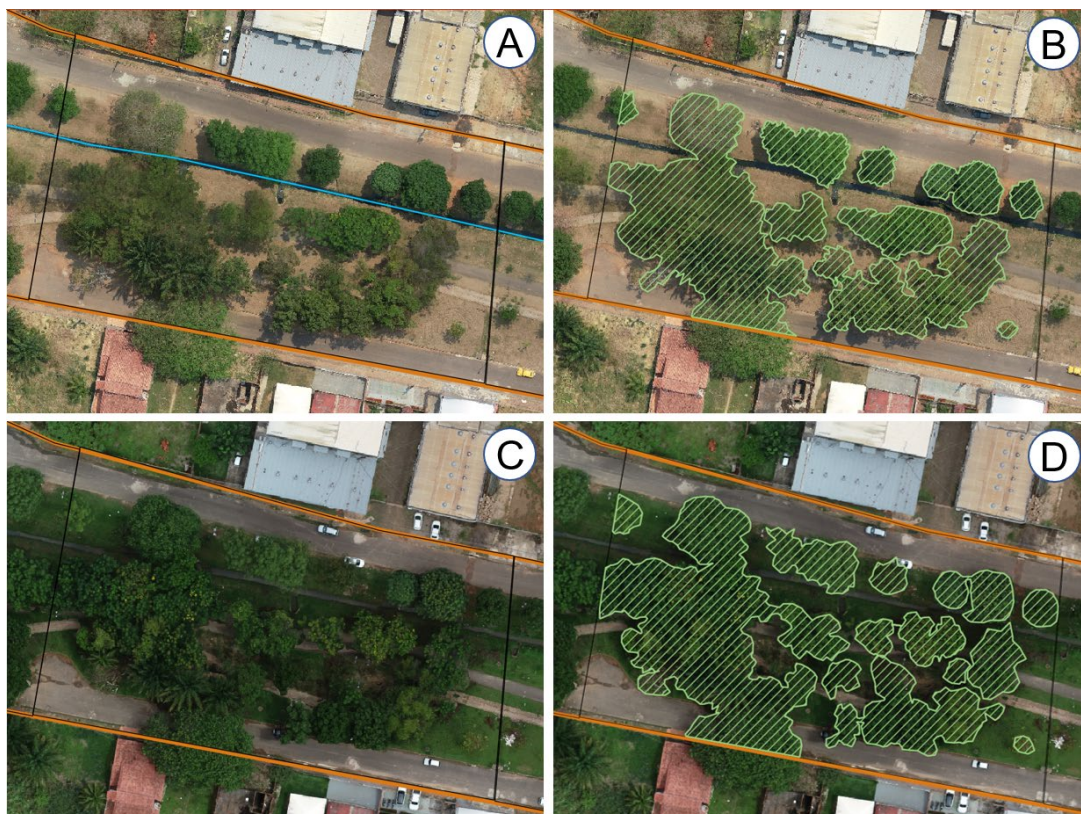
**Figura 15** – Imagem aérea das copas no período seco (A); área de projeção das copas em período seco (B); imagem aérea das copas no período chuvoso (C); e área de projeção das copas no período chuvoso (D)

A densidade vegetal era variável ao longo do parque. O indicador apresentou os mesmos valores nos períodos seco e chuvoso, com nota 5 em apenas 4% dos polígonos; nota 3 em 44%; e nota 1 em 52%. Embora as espécies arbóreas e arbustivas apresentem maior enfolhamento no período chuvoso, não houve alteração significativa na área da projeção da copa nos polígonos. Uma comparação entre período seco e chuvoso no polígono 7, avaliado com nota 5, apontou área de projeção das copas de cerca de 46,16% e 46,85% do polígono nos períodos seco e chuvoso, respectivamente (Figura 15), demonstrando aumento de 1,5%.

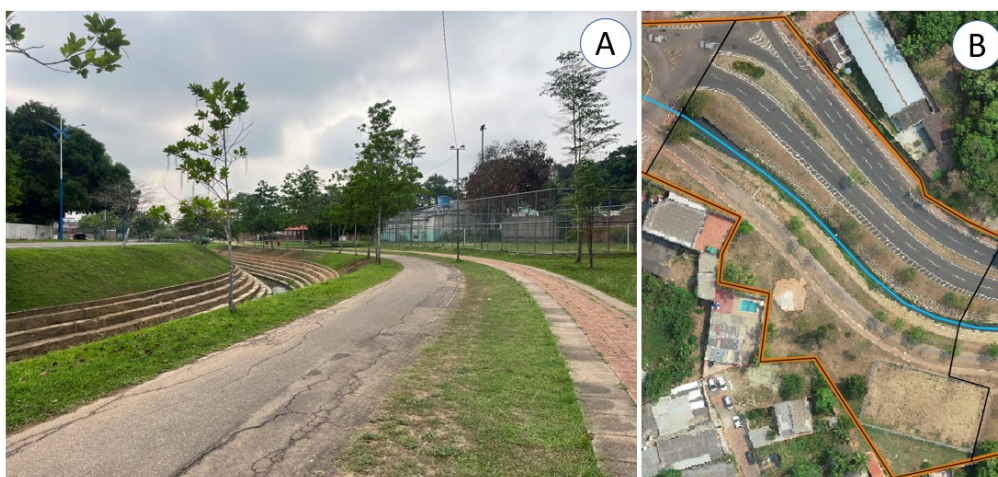
**Figura 16** – Polígono 40 em observação visual (A) e em imagem gerada por drone (B)

Exemplo de baixa densidade vegetal pode ser visualizada pela Figura 16, em local com cerca de 5% de área de projeção das copas:

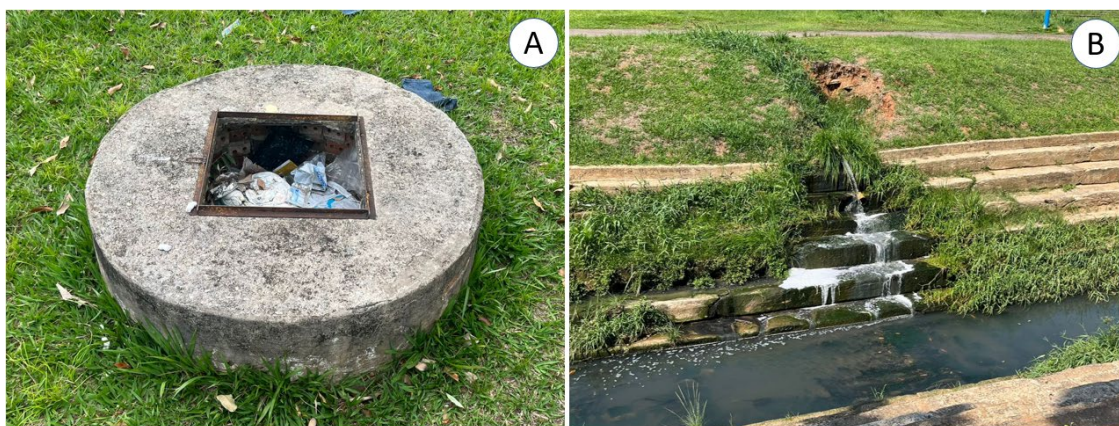
de água, de coleta de esgoto e de drenagem tenham sido projetadas e construídas para a implantação do parque, verificou-se ao longo de toda sua extensão evidência de esgoto não tratado no curso d'água. Nagano & Gonçalves (2018) apontaram situação semelhante em parques lineares da cidade de São Paulo, o que mostra que o problema não ocorre apenas em parques amazônicos. Verificou-se também o estado de deterioração das estruturas existentes, como trechos do canal com rachaduras, tubulações quebradas e muitos poços de visitas abertos ou com entupimento por excesso de lixo (Figura 19).

**Figura 19** – Poço de visita sem vedação no polígono 20 (A) e evidência de lançamento de esgoto no igarapé no polígono 32 (B)

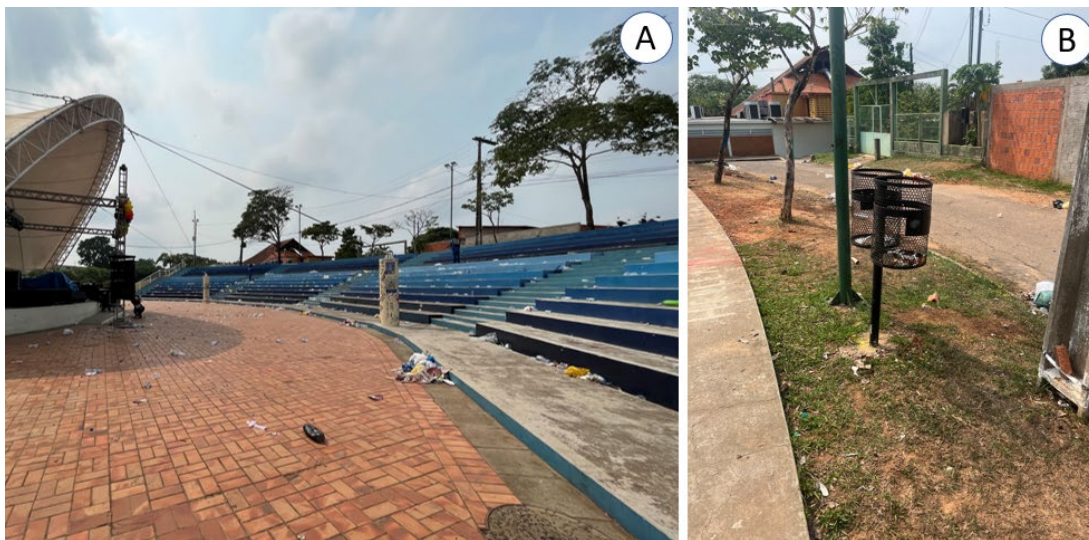
nota 1 tanto no período chuvoso quanto no seco, apesar de apresentar lixeiras no local. Isto se justificou pela quantidade insuficiente desse item, por ser um local onde há eventos na concha acústica e que, pela concentração de pessoas, não suprem a demanda. A Figura 20 mostra o local no dia seguinte à realização de um evento, evidenciando o lixo presente:

**Figura 20** – Resíduos espalhados por toda a arquibancada no segmento 42 (A) e lixeira próxima ao local (B)

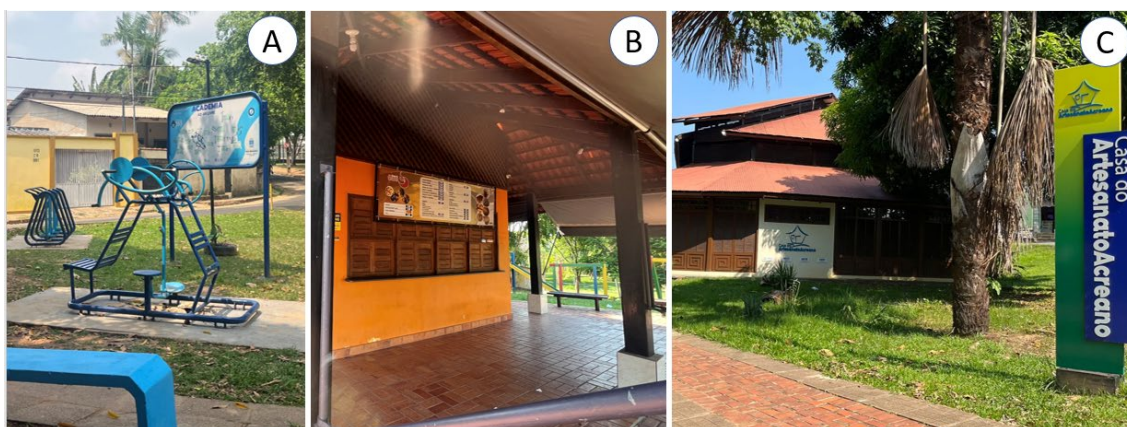
5: o espaço para atividade física localizado no polígono 2, o quiosque localizado no polígono 6 e a casa de artesanato localizada no polígono 30, visualizados pela Figura 21. Já a Figura 22 apresenta local avaliado com nota 1 pelo estado precário e ausência de elementos no polígono 29.

**Figura 21** – Equipamentos de ginástica no polígono 2 (A) Quiosque no polígono 6 (B) e casa de artesanato no polígono 30 (C)

| Meio | Programa | Projeto |
|---|---|---|
| | | Recuperação dos quiosques deteriorados |

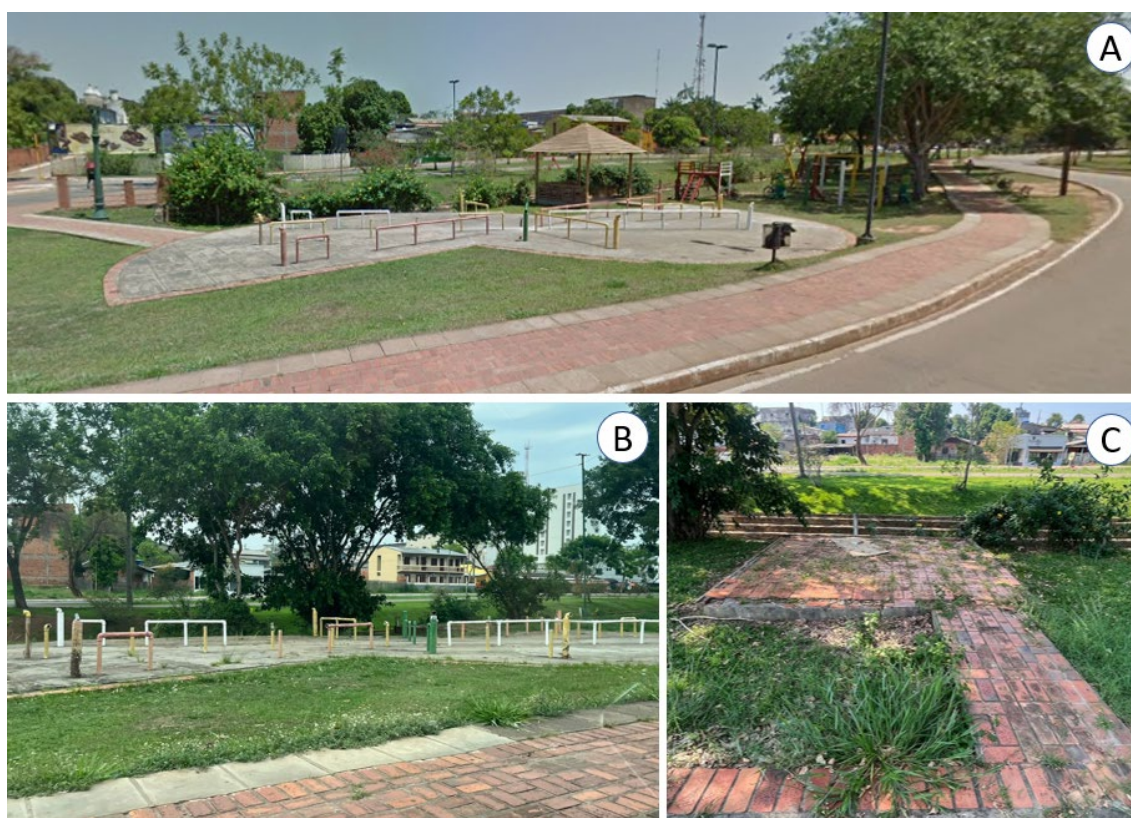
**Figura 22** – Área de lazer com playground e sombreador (A), área deteriorada e parquinho ausente (B) e área onde o sombreador foi demolido (C)
