**Universidade Estadual Paulista “Júlio de Mesquita Filho”
Faculdade de Odontologia de Araçatuba**

**Efeito do uso de infiltrante na cor e brilho de lesão de
mancha branca após diferentes desafios**

Trabalho de Conclusão de Curso como parte dos requisitos para a obtenção do título de Bacharel em Odontologia da Faculdade de Odontologia de Araçatuba, Universidade Estadual Paulista “Júlio de Mesquita Filho”.

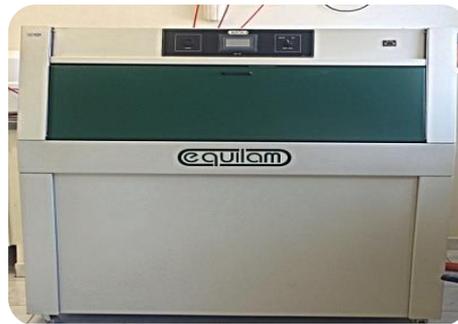
Fig. 5- Câmara de envelhecimento UVB/condensação (Equilam, Diadema, SP, Brasil)

O processo de envelhecimento artificial foi realizado por meio de uma câmara de envelhecimento UVB/condensação (Equilam, Diadema, SP, Brasil), de acordo com ASTM G 53. (American Society for Testing Materials Norma 53). Tal processo

consistiu de períodos de alternância de luz ultravioleta (8 horas) e de condensação (4 horas), sob calor ($65\pm 3^{\circ}\text{C}$ ou $45 \pm 3^{\circ}\text{C}$) e 100% de umidade. As amostras foram submetidas a um total de 252 horas do envelhecimento e 168 horas de irradiação UVB com um pico de emissão 313 nm.¹⁷

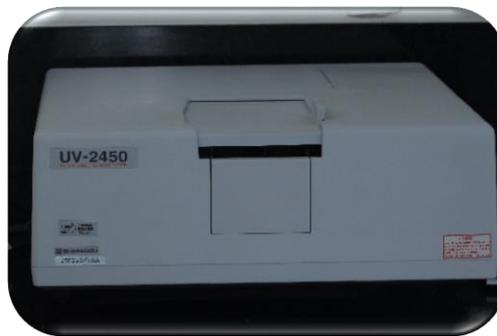
Fig. 6 - Espectrofotômetro, Modelo UV-2450 (Shimadzu, Kyoto, Japão)

deste espaço tridimensional. O sistema CIE L*a*b* calcula a distância de cor entre dois pontos por meio da fórmula: $\Delta E = [(\Delta L)^2 + (\Delta a)^2 + (\Delta b)^2]^{1/2}$.²¹

Foram realizadas três leituras de cada superfície, de todos os grupos, antes e depois da lesão de mancha branca e desafios, apresentando uma média das leituras da área que foi avaliada. Para padronizar a área de leitura, evitando possíveis variações, os corpos de prova foram posicionados sempre da mesma maneira.

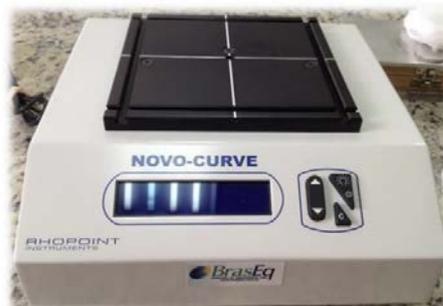
Fig. 7 - Aparelho medidor de brilho (In Curve, Rhopoint Instrumentation, East Sussex, UK)

A análise de brilho foi realizada com o auxílio do aparelho (In Curve, Rhopoint Instrumentation, East Sussex, UK), por meio de uma área quadrada de 2mm x 2mm e 60 graus de incidência. As medidas de brilho foram expressas em unidade de brilho (GU). Foi determinado que uma superfície que não reflete brilho tem 0 GU, e uma superfície vítrea com índice de refração de 1567 tem 100 GU.¹⁴ A média de 3 medições foi determinada.

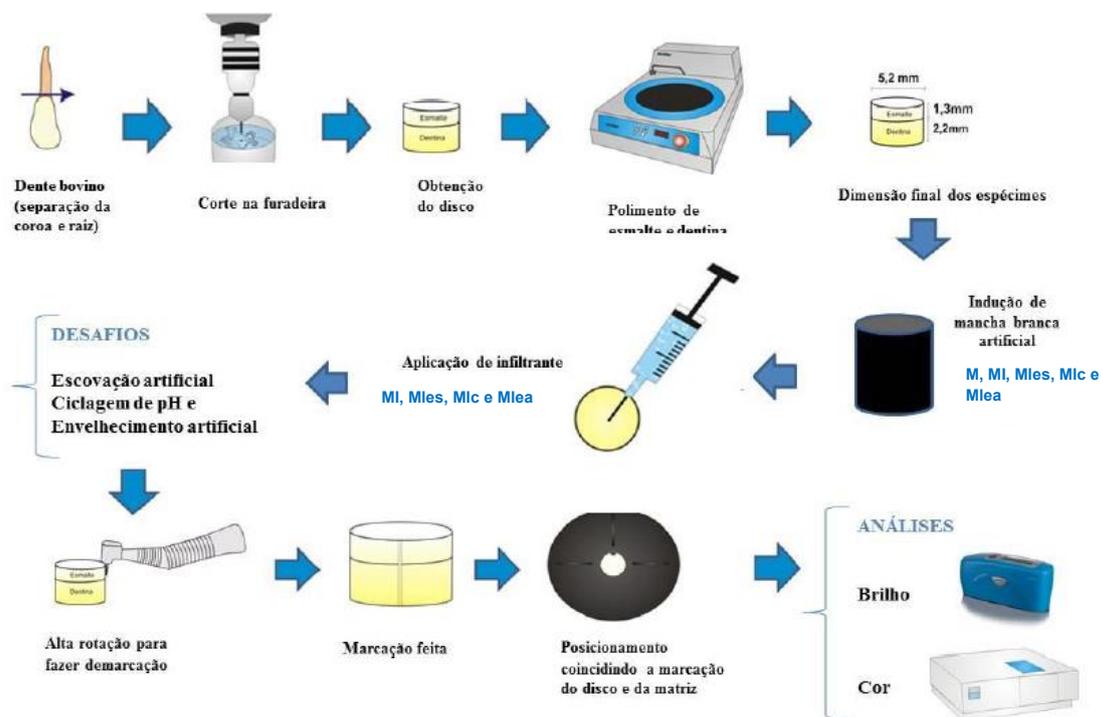
Fluxograma 1: Sequência dos experimentos que foram realizados.
