Trabalho de Conclusão de Curso

Curso de Graduação em Geologia

**EVOLUÇÃO ESPAÇO-TEMPORAL DE EROSÕES LINEARES NO MUNICÍPIO DE RIO  
CLARO/SP**

2021

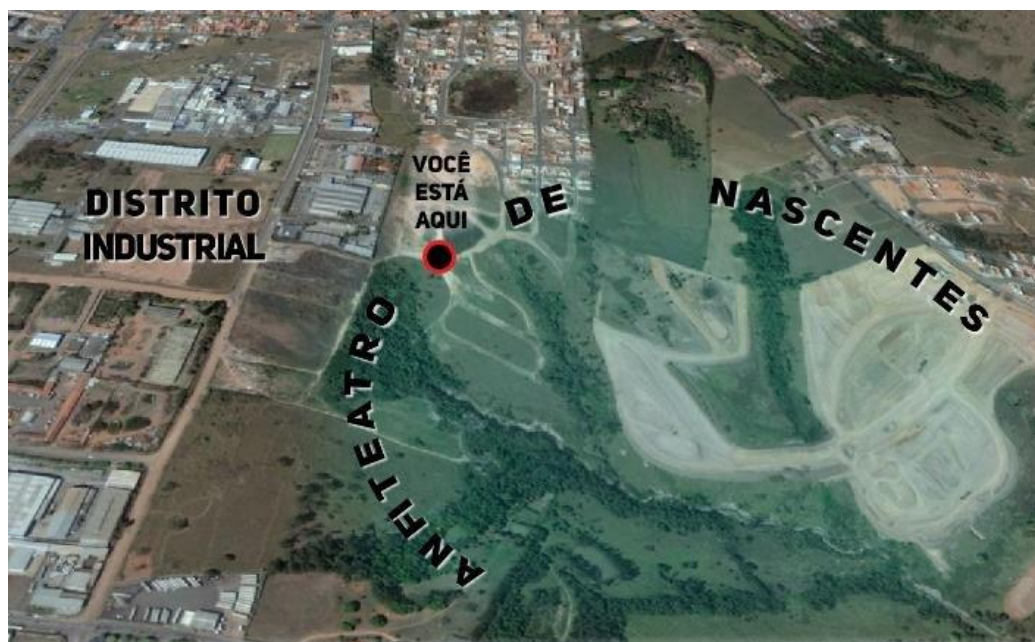
**Figura 13:** Anfiteatro de nascentes no Distrito Industrial

Comumente as erosões cadastradas no município de Rio Claro, segundo IPT 2012, quando classificadas quanto a sua declividade, se encontram em sua grande maioria localizadas nos relevos ondulados, entre 8% e 20% de declividade; neste contexto de declividade média a alta, em ambientes de meia encosta se encontraram os chamados anfiteatros de nascentes (Figura 13), representando um conjunto de nascentes formando uma espécie de superfície concava, característica para a formação de processos erosivos para a região.

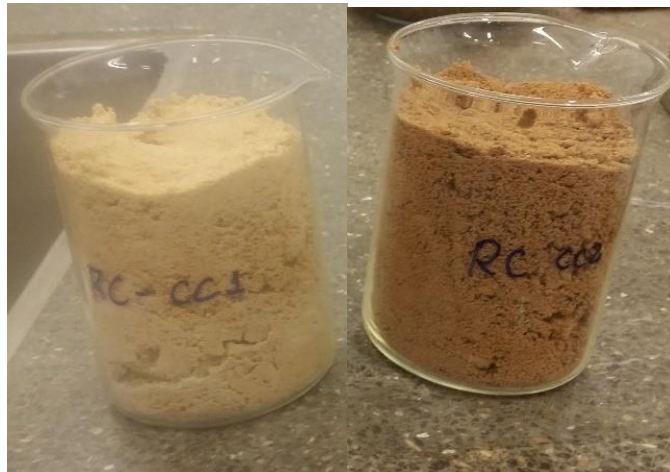
**Figura 17:** amostras previamente secas, coletadas durante atividade de campo.

Para a amostra RC-CC-1 foi realizado apenas o peneiramento da amostra com o intuito de aferir a curva granulométrica do solo. Já para a amostra RC-CC-2, além do teste granulométrico, essas amostras passaram por processos de sedimentação e teste de bomba de vácuo, que visaram obter o índice físico do solo, como a massa específica do solo.

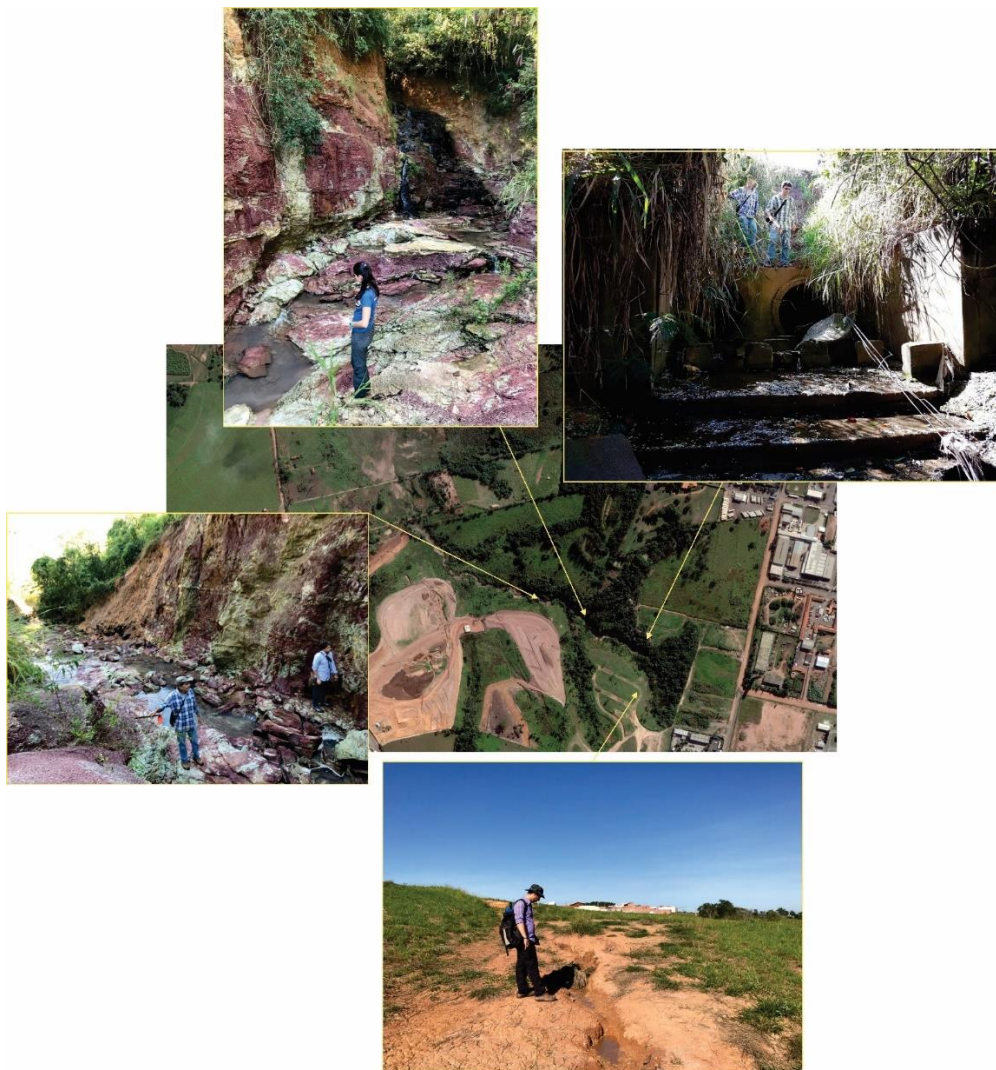
**Figura 18:** Detalhes de voçoroca no Distrito Industrial

É possível observar a presença de processos de ravinamento e, embora a área se encontre no contato entre a Formação Corumbataí e a Formação Rio Claro, a erosão se desenvolveu apenas devido a intervenção antrópica com a instalação da galeria na área, e recorrente alteração do fluxo hídrico da drenagem da área; há a presença de lineamentos na área, observados sobre a Formação Corumbataí; esses lineamentos podem, também, auxiliar na rápida evolução do processo de erosão.
