**RECUPERAÇÃO DE ÁREA DE PRESERVAÇÃO PERMANENTE**  
**AFETADA POR VOÇOROCAS NA FAZENDA CEDRO DO LÍBANO**  
**EM SÃO CARLOS (SP)**

Trabalho apresentado à Faculdade  
de Ciências Agrárias e Veterinárias  
- UNESP, Câmpus de Jaboticabal,  
para graduação em ENGENHARIA  
AGRONÔMICA.

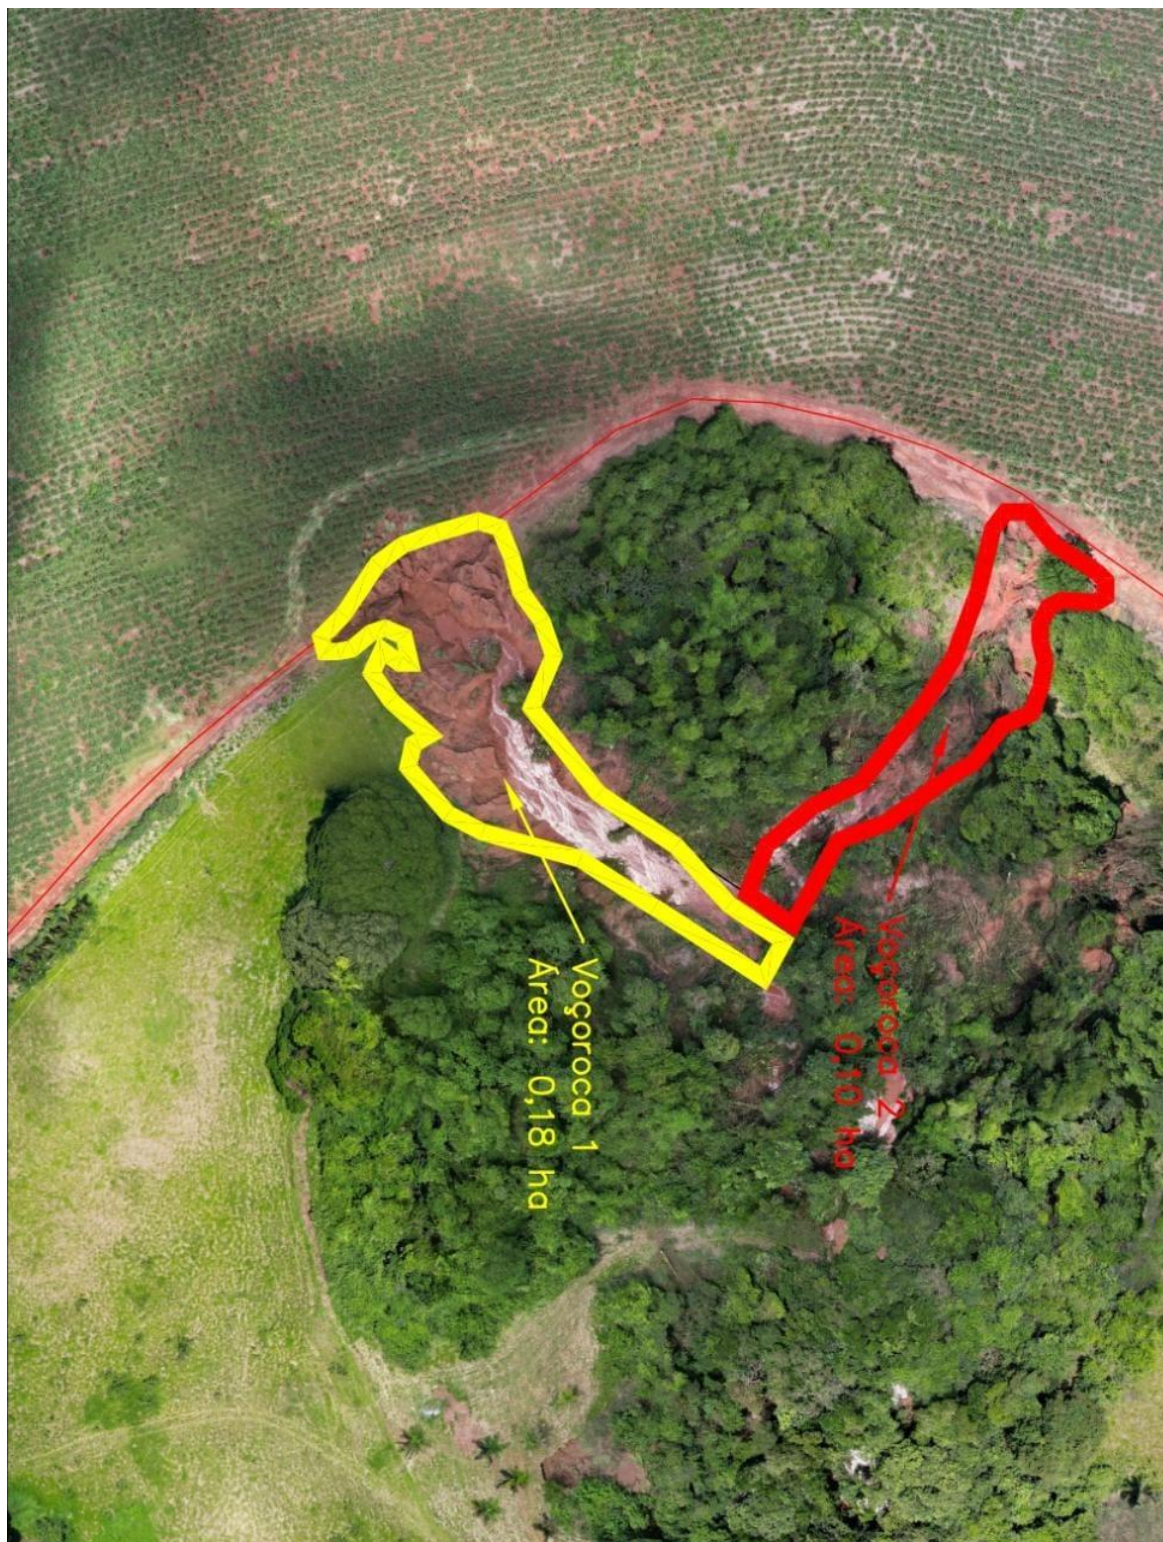
Há duas voçorocas identificadas que atingem uma APP, como apresentado na Figura 1. Segundo critérios compilados e apresentados por Pereira e Rodrigues (2022), a voçoroca 1 pode ser classificada com forma bulbiforme e a voçoroca 2 como linear.

Figura 1. Imagem aérea das voçorocas 1 e 2 em área de APP.

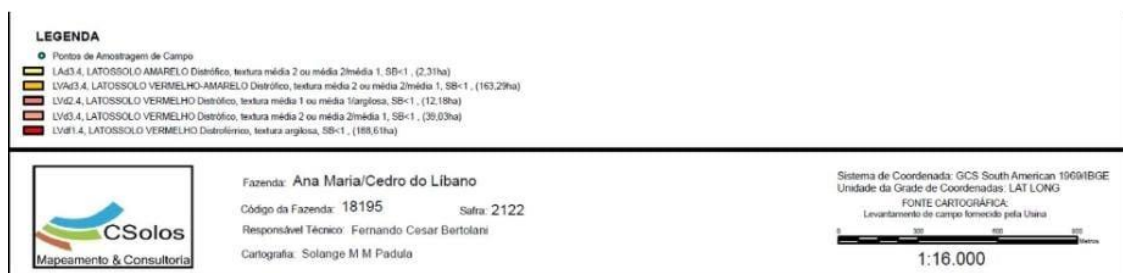
Nas posições da APP em análise, as altitudes enquadram-se nas áreas de Neossolos (Arenito) e nas posições do seu entorno ocorrem Latossolos (basalto). Como demonstrado no levantamento (Figura 5) há predomínio de Latossolos de textura média. Nas faixas limítrofes de declividade, pode ocorrer sobreposição de dois ou mais solos (Sousa e Demattê, 2008). Tal fato pode ocorrer na área da APP e haver a presença Neossolos, os quais não aparecem no levantamento apresentado na Figura 5. Isto pode ocorrer, pois os levantamentos de solos são na maioria antigos e pouco detalhados, geralmente nos níveis exploratório e de reconhecimento (Sousa Júnior e Demattê, 2008).

Figura 5. Distribuição de solos na área de estudo.

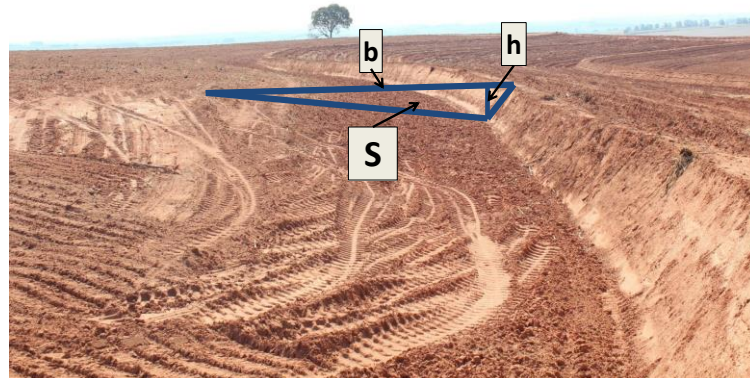
O terraço embutido é construído de modo que o canal tenha uma forma triangular e o talude que o separa do camalhão fique praticamente na vertical. Ele apresenta boa estabilidade, pequena área utilizada, o qual é mais utilizado em solos muito arenosos e em declives acentuados. Ele é representado detalhadamente como mostra a Figura 9.

Figura 9. Terraço embutido e suas dimensões:  $S$  = área de armazenamento ( $\text{m}^3 \text{m}^{-1}$ );  $h$  = profundidade do canal (m);  $b$  = base do canal (m).

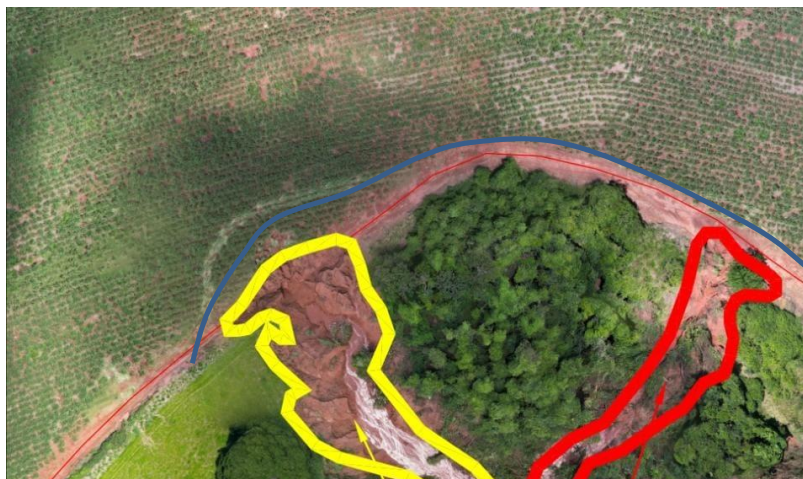
Já bem próximo às cabeceiras (áreas de carreador e margens das voçorocas), foi confeccionado outro em nível como indicado na Figura 10 (sem as pontas abertas). As dimensões dos canais são apresentadas na Tabela 3.

Figura 10. Terraço embutido complementar no entorno às voçorocas (linha azul).

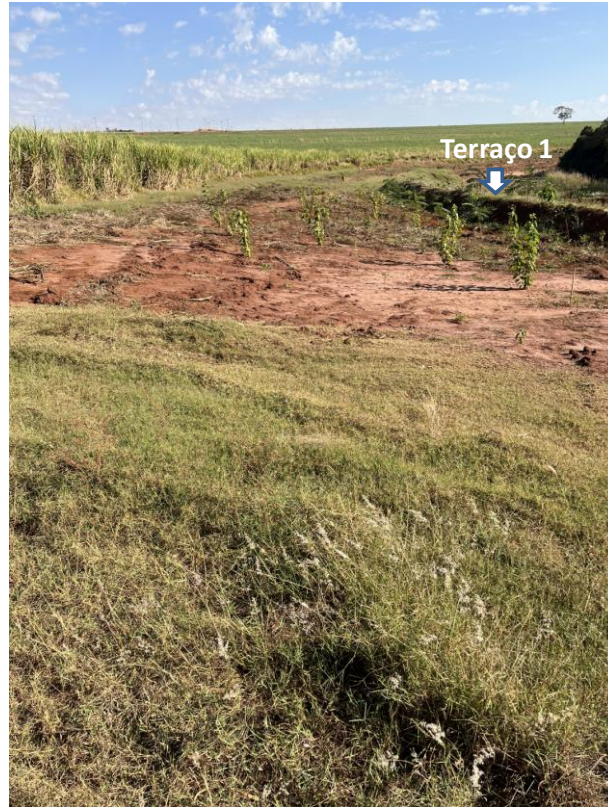
Figura 11. Vista de terraço construído no entorno das voçorocas. Foto: Martins Filho (2024).

O terraço 1 é definitivo e ficou estabelecido no entorno das voçorocas e APP (Figura 11). É possível observar área em reflorestamento como previsto em Projeto Ambiental registrado junto à CETESB para aumentar a área de APP.

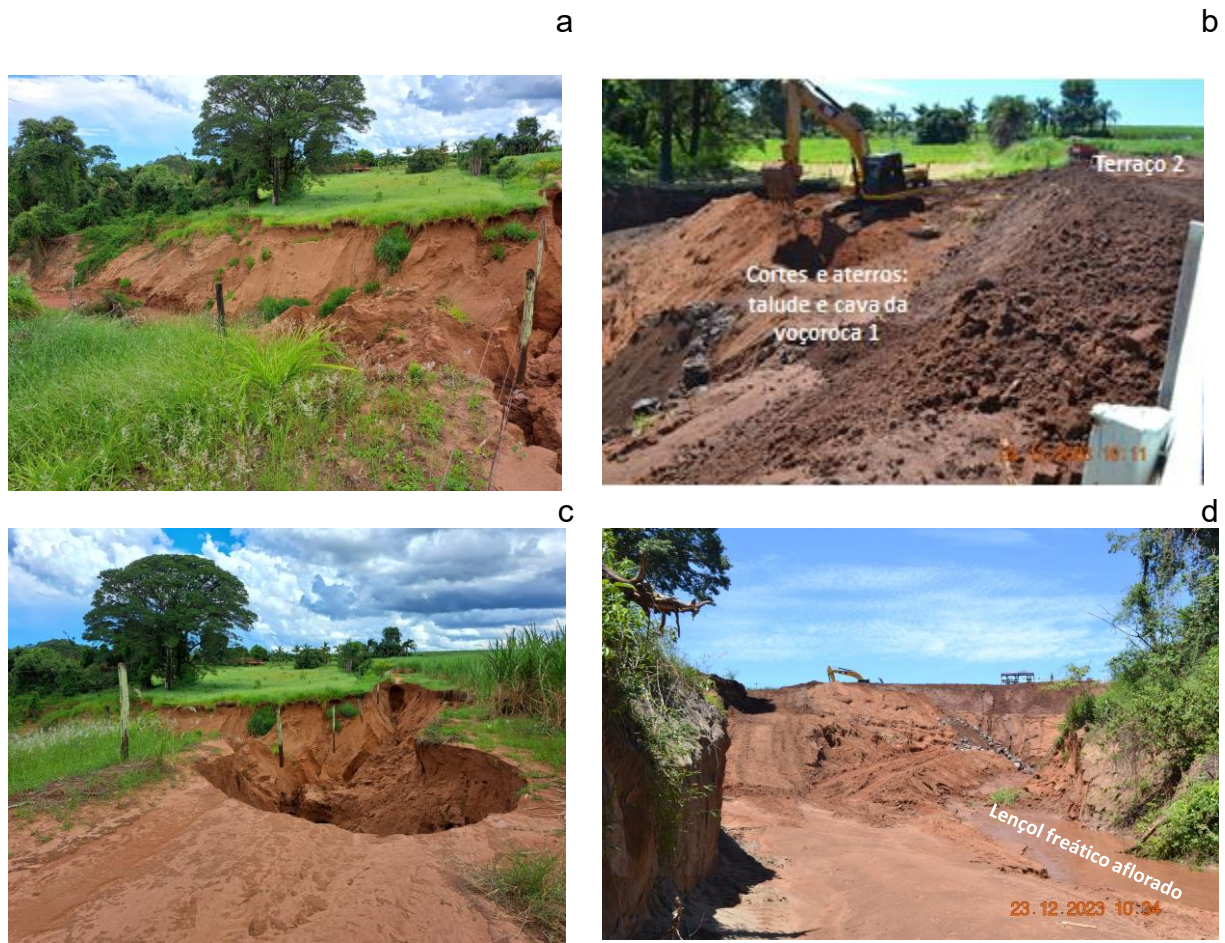
Figura 13. Retaludamento e construção de terraços patamares. Fotos: Martins Filho (2024).

O retaludamento é uma obra de movimentação de terra, visando à diminuição da inclinação das encostas da voçoroca, de modo a aumentar a estabilidade dos taludes e evitar o avanço da erosão (Figura 13). Nesse sentido, com apoio de uma escavadeira hidráulica e trabalho manual, as encostas tiveram suas cristas

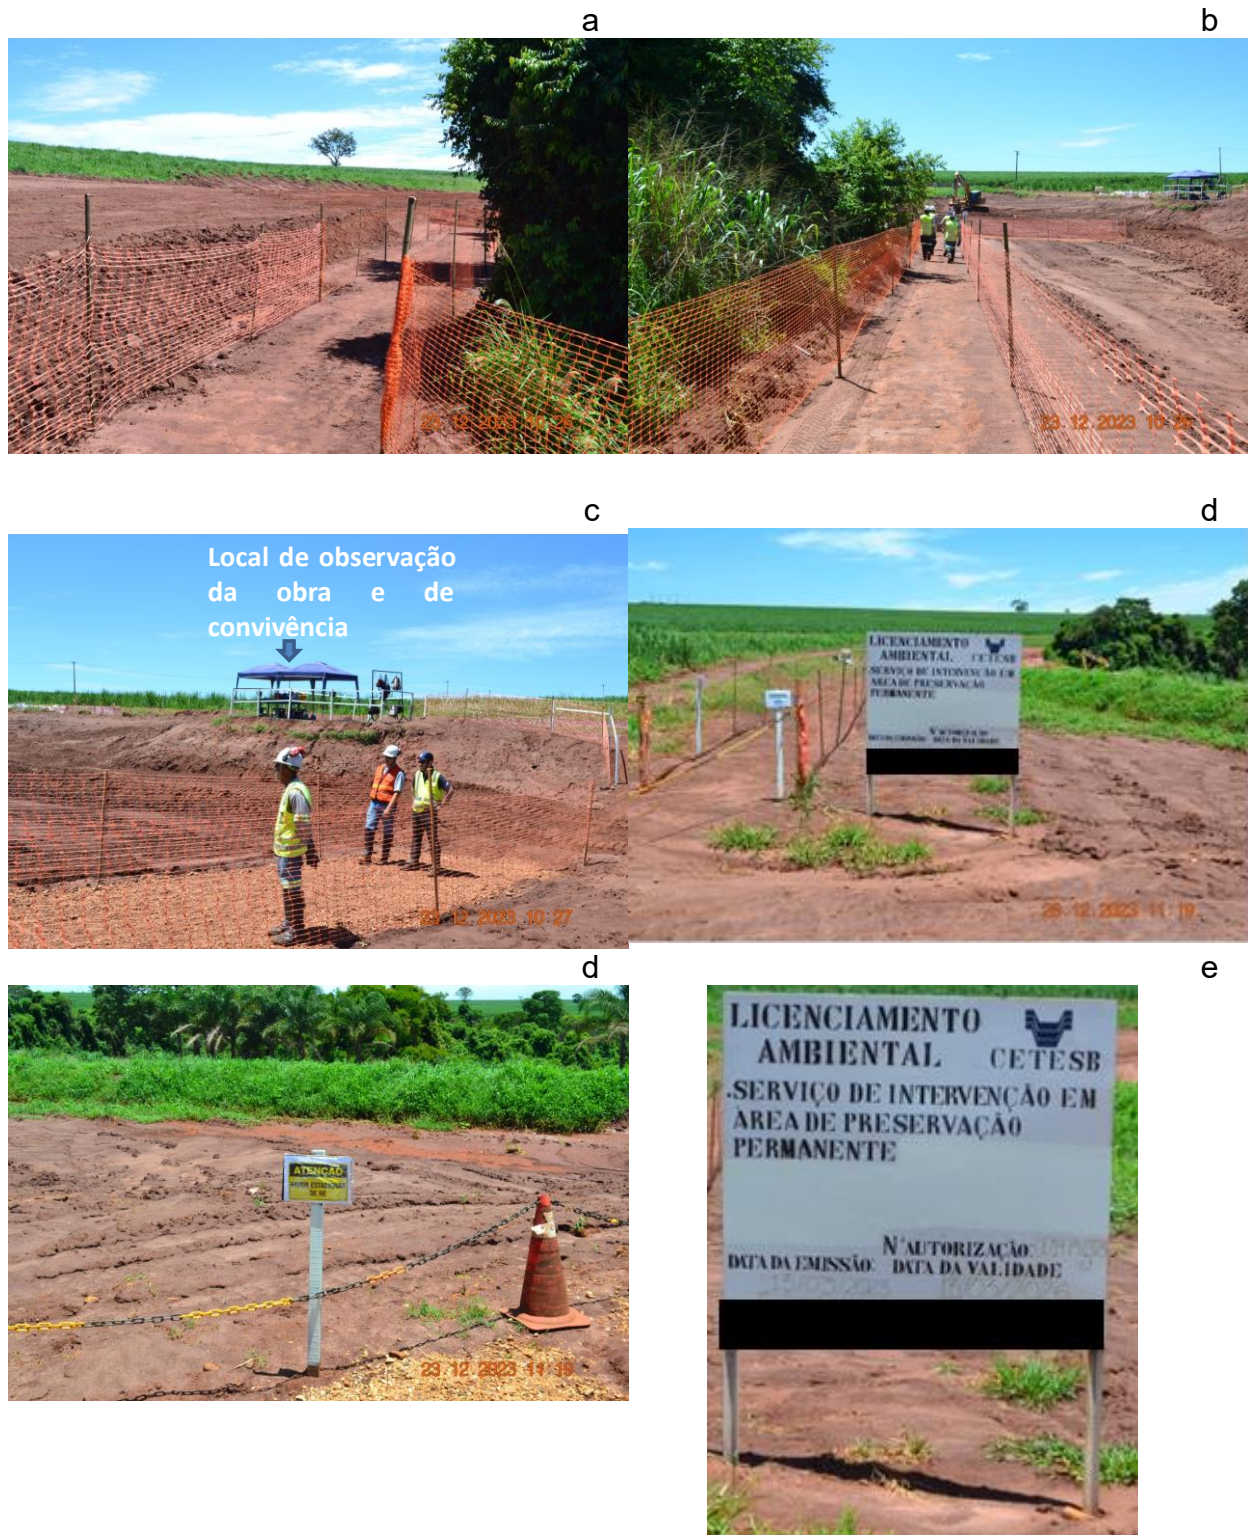
Figura 15. Imagens da área de segurança com sinalização e placas indicativas: a) corredores de acesso as obras e demais áreas; b) corredor de acesso as obras na voçoroca 2; c) área de convivência; d) entrada principal com placa de identificação; d) Estacionamento de veículos; e) Placa de Licenciamento Ambiental / CETESB. Fotos: Martins Filho (2024).

Devido à movimentação de máquinas e pessoas na área das obras de retaludamento e construção de terraços, tipos patamares, medidas de segurança foram adotadas: 1) definição de caminhos para pedestres e máquinas, locais de convivência e estacionamento de veículos (Figura 15).

Para a realização da obra foi necessário à obtenção de um Licenciamento Ambiental / CETESB: Serviço de intervenção em área de preservação permanente (APP), com data da emissão 13/03/2023 e data de validade 13/03/2026 (Figura 15e).

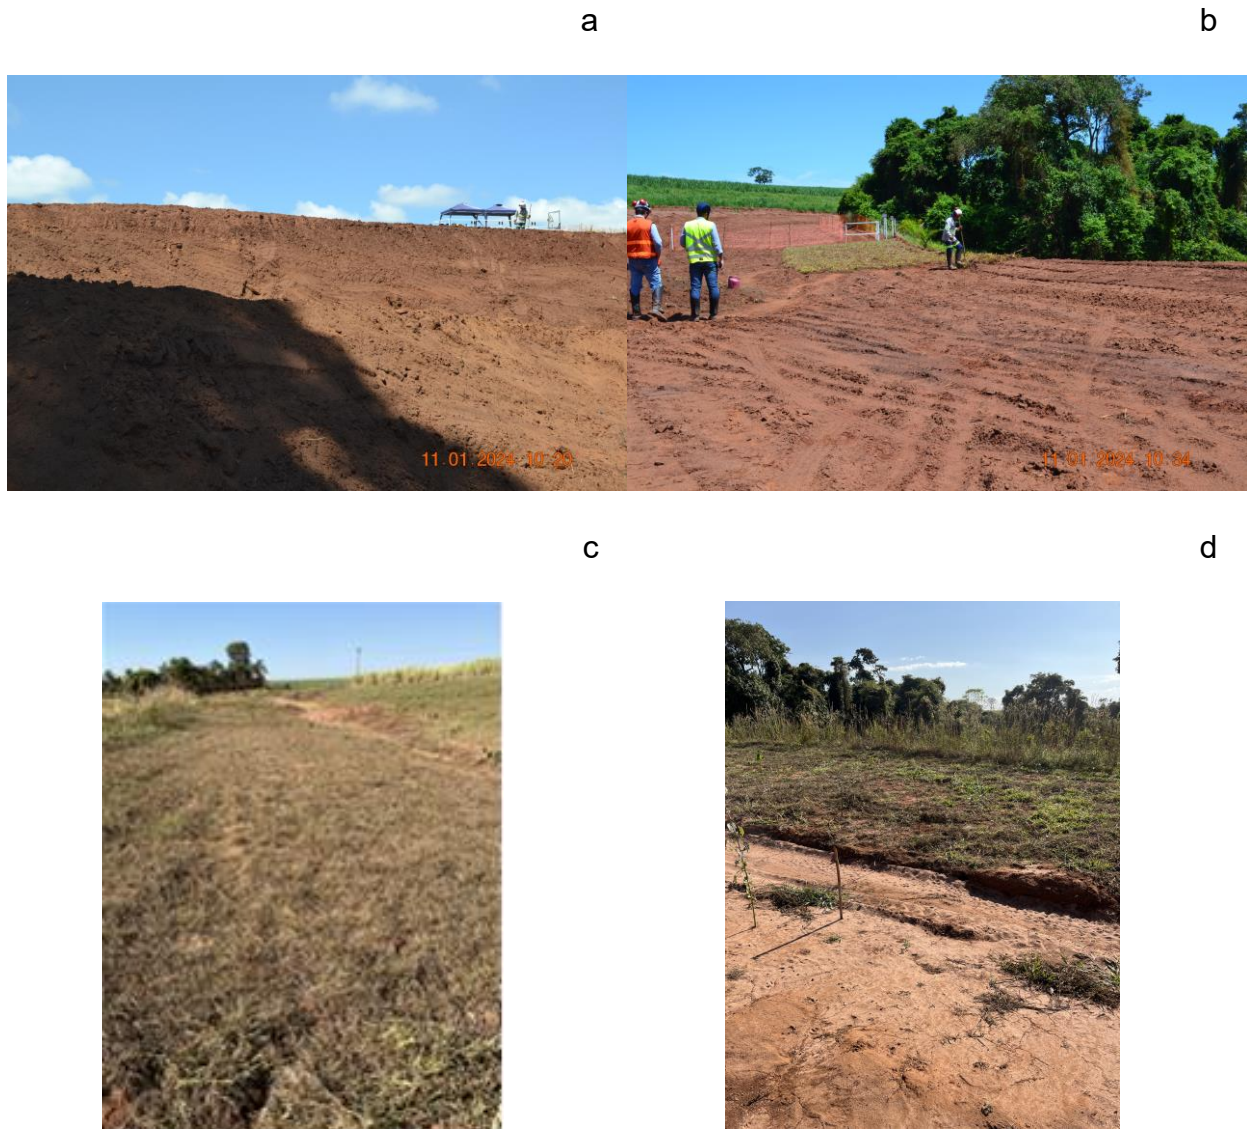
Figura 18. Processo de revegetação de taludes e patamares nas voçorocas 1 e 2: a e b) em 11/01/2024 e c e d) em 26/06/2024. Fotos: Martins Filho (2024).

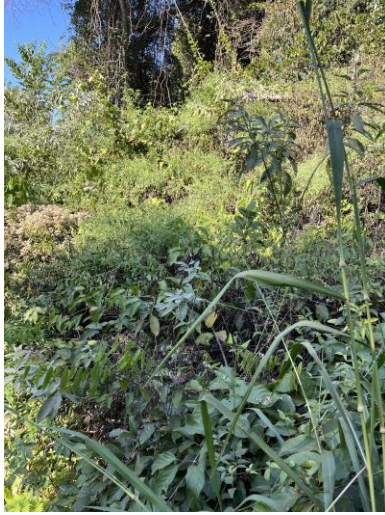
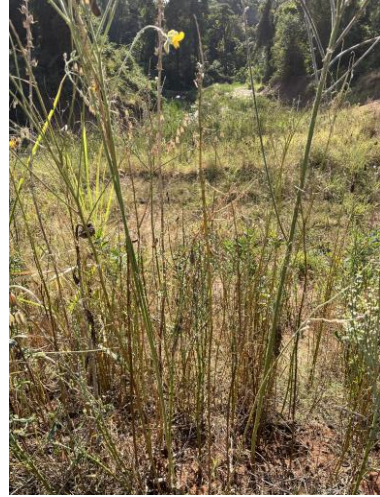
Figura 19. Revegetação com mix de plantas: a) interior e taludes laterais da voçoroca 1; b) terraço patamar da voçoroca 2. Fotos: Martins Filho (2024).

É possível observar nas Figura 19 que a utilização do *mix*, comumente utilizado em áreas de produção de cana-de-açúcar, em solos de baixa fertilidade e com propriedades físicas degradadas, foi bem sucedida na área das voçorocas 1 e 2 num período de aproximadamente 06 meses (11/01/2024 a 26/06/2024).

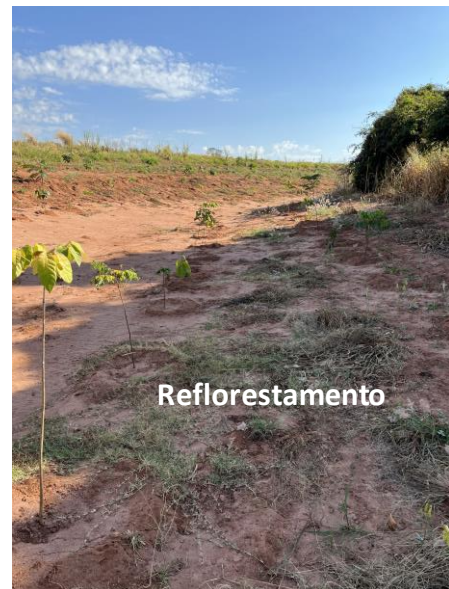
Figura 20. Reflorestamento acima das cabeceiras das voçorocas: a) voçoroca 1; b) voçoroca 2. Fotos: Martins Filho (2024).

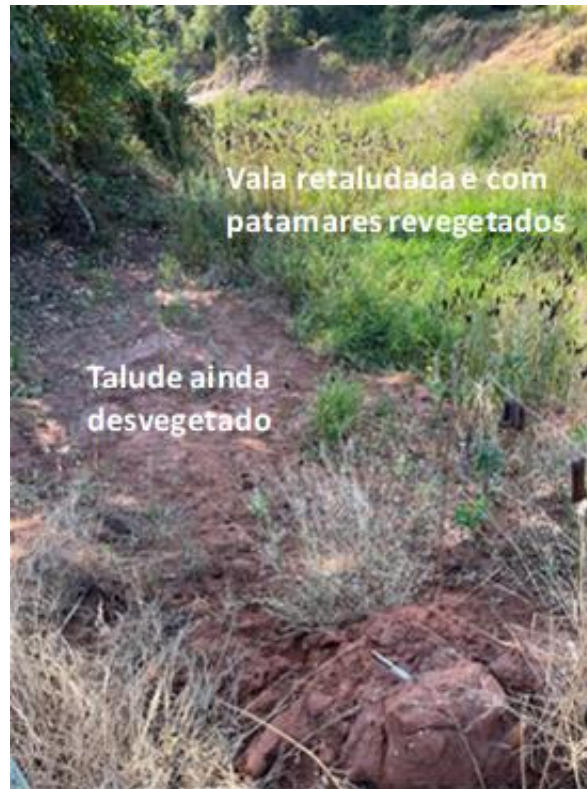
Figura 23. Revegetação na voçoroca 2 em 26/06/2024. Foto: Martins Filho, 2024.
