Trabalho de Formatura

Curso de Graduação em ENGENHARIA AMBIENTAL

**DIAGNÓSTICO AMBIENTAL NO PERÍODO FRIO E SECO DO CÓRREGO
BANDEIRANTES, MUNICÍPIO DE RIO CLARO, SP. Parâmetros físicos, químicos e
físico-químicos.**

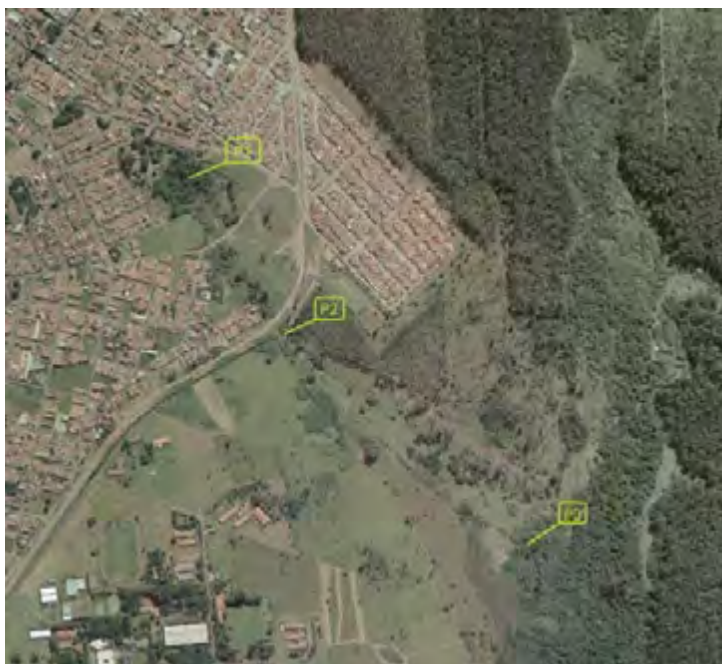
Figura 2. Localização dos pontos de coleta no Córrego Bandeirantes (Fonte: Base Aerofotogrametria e Projetos S. A. – Ceapla/ IGCE/ UNESP- Rio Claro – Foto 1356283, de escala 1:30000, 2006).

ponto a jusante da travessia do estradão P2 (UTM: E= 238235 km, N= 7521922 km) e o terceiro próximos a foz no Ribeirão Claro P3 (UTM: E= 238775 km, N= 7521435 km).

O Ponto 2 (P2), sofreu uma pequena alteração na sua localização devido a construção do fórum, a realização de terraplanagem e máquinas no próximos ao ponto previamente estabelecido, dificultaram o acesso. Sendo assim a coleta passou a ser realizada 10 metros a jusante, onde o acesso era mais fácil devido a uma trilha já existente através da mata ciliar impactada.

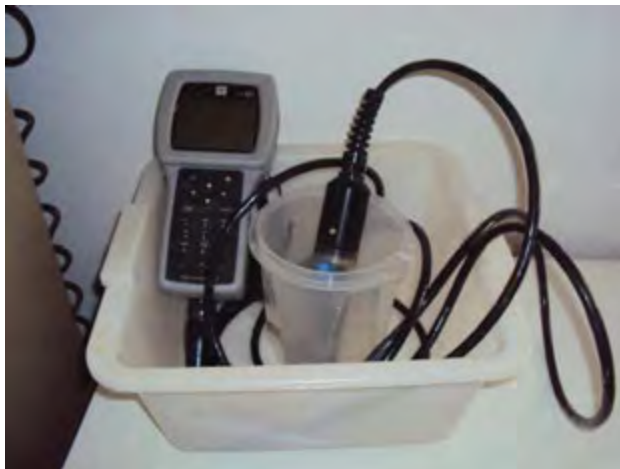
uma Sonda Multi-parâmetros marca YSI, modelo 556 MPS (Figura 6). As medidas foram realizadas imediatamente após a chegada das amostras no laboratório.

Figura 6. Sonda Multi-Parâmetro da marca YSI, modelo 556 MPS

Vale ressaltar que o valor obtido de Sólidos Totais Dissolvidos é obtido de forma estimativa pela Sonda Multi-Parâmetro utilizada.

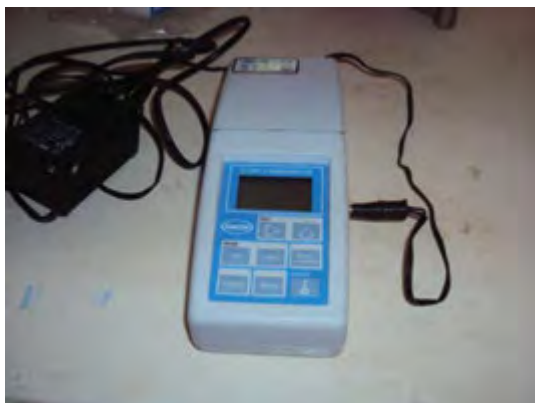
As medidas de turbidez foram realizadas com o aparelho turbidímetro portátil, marca Hach, modelo 2100p, precisão de $\pm 0,01$ UNT (Figura 7). As medidas foram realizadas imediatamente após a chegada das amostras no laboratório.

Figura 7. Turbidímetro utilizado, marca Hach, modelo 2100p

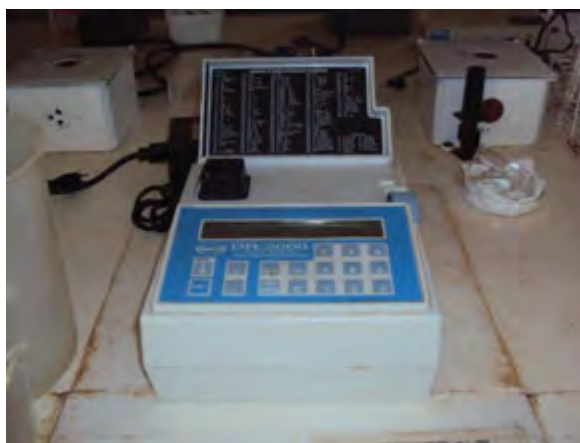
de persulfato de potássio. Posteriormente, adicionou-se o reagente misto que fez com que a solução adquirisse coloração azul e sua leitura foi efetuada em espectrofotômetro Hach, modelo DR/2000 (Figura 8)

A metodologia utilizada correspondeu à digestão ácida com dicromato de potássio, utilizando-se reator de digestão marca HACH, modelo COD REACTOR e leitura em espectrofotômetro marca Hach, modelo DR/2000, com precisão de $\pm 1mg.L^{-1}$, método 5210 (APHA, 1998 apud MORAIS, 2010) (Figura 8)

Figura 8. Espectrofotômetro marca Hach, modelo DR/2000.

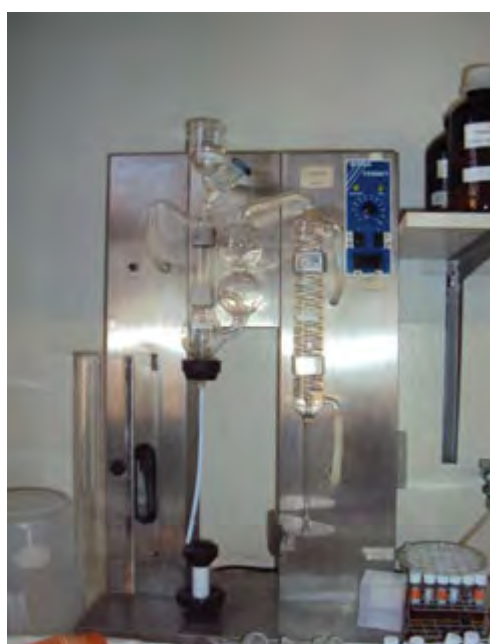
Figura 9. Aparelho Destilador utilizado para análise nitrogênio total

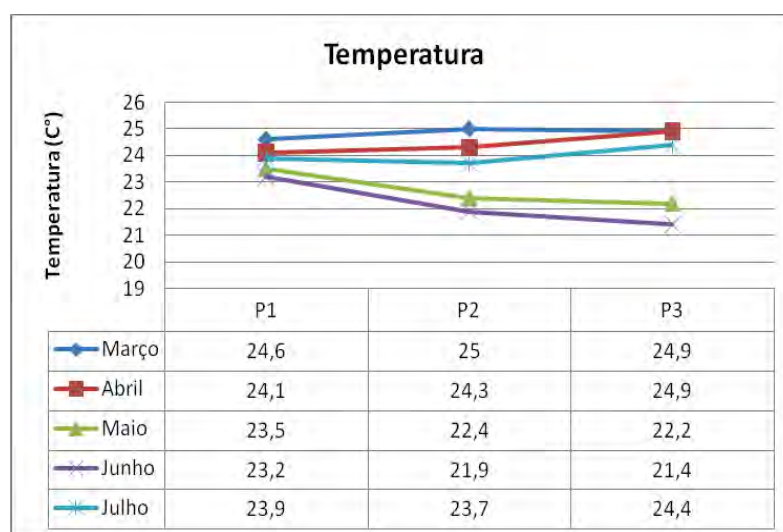
O comportamento da temperatura ao longo dos cinco meses não gerou nenhuma anomalia, sendo que os valores obtidos são consequência do clima preponderante na região e principalmente do tempo ocorrido nos dias de coleta (Figura 10).

Figura 10. Valores de temperatura obtidos durante os dias das coletas de amostras de água no Córrego Bandeirantes.

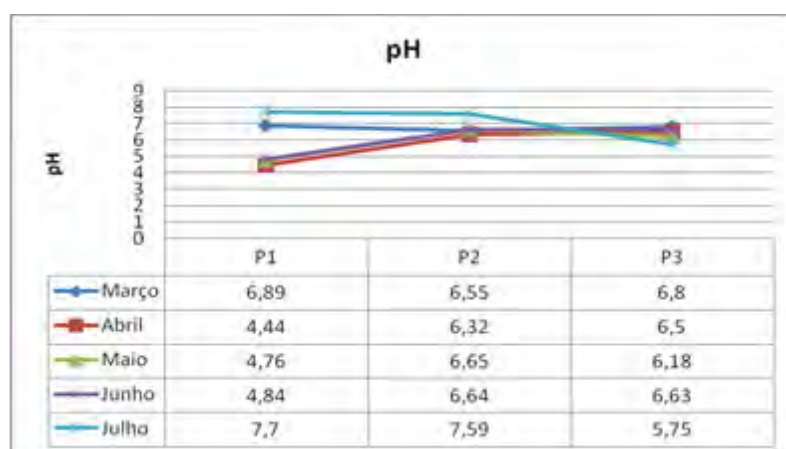
Segundo a legislação vigente as águas doces devem possuir pH variando de 6,0 a 9,0 para assim, proteger a vida aquática. No Ponto P1, onde está localizada a nascente do Córrego Bandeirantes, o pH foi menor nos meses de abril, maio e junho, em relação aos demais pontos de coleta, ou sejam, P2 e P3 (Figura 11).

Figura 11. Valores de pH nos diferentes pontos de coletas de amostras de água, no período de março a julho de 2010, no Córrego Bandeirantes.

O caráter ácido da água pode ser atribuído as chuvas que ocorrem durante o período de análise e podem provocar alterações, tal medição é preferencialmente feita *in situ*, no momento imediato de coleta, e isto não foi observado durante a realização do presente estudo. O valor de pH abaixo de 6,0 é considerado de desequilíbrio e dificulta a diversificação de organismos..

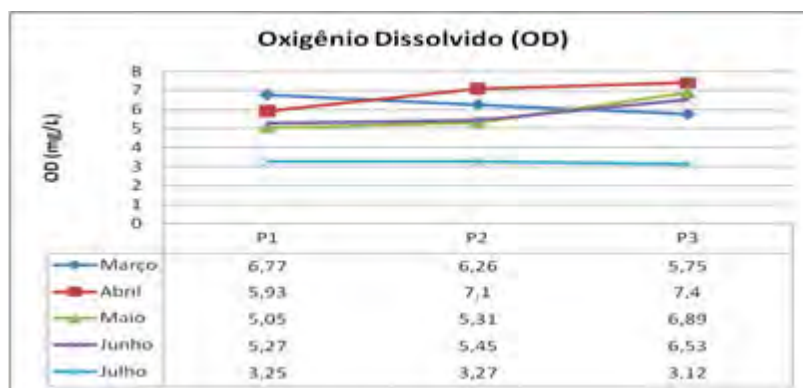
Segundo a resolução CONAMA nº 357/2005 os corpos d'água classe I possuem todas as amostras com oxigênio dissolvido maiores ou iguais a 6,0 mg.L⁻¹, enquanto aqueles enquadrados na classe 2 não inferiores a 5, 0mg.L⁻¹. O córrego poderia ser enquadrado na classe 2 em relação a este parâmetro, se não fossem os resultados obtidos no mês de julho (Figura 12).

Figura 12. Valores de OD nos diferentes pontos de coletas de amostras de água, no período de março a julho de 2010, no Córrego Bandeirantes.

Acredita-se, pelo baixo valor de OD encontrado em julho que possa ter devido a alto nível antrópico da região de estudo, alguma interferência humana, como lançamento clandestino de efluente o que provocaria a drástica queda no valor desse parâmetro, conforme encontrado, outra inferência é a interferência do tempo seco, sendo julho o mês mais seco dos meses amostrados e assim apresentando o valor mais baixo, já que a água coletada é de origem subterrânea e em meses mais secos, ocorre naturalmente a redução do oxigênio dissolvido.

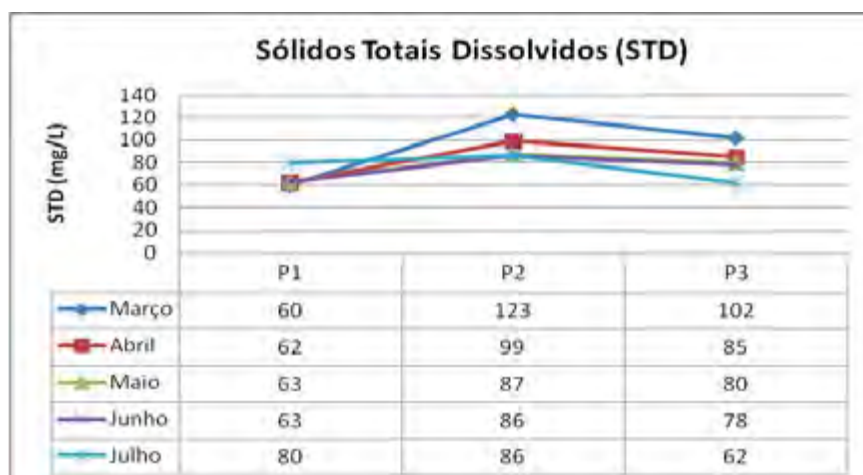
Segundo a legislação vigente, o valor máximo permitido para os rios enquadrados entre classes 1 e 3 é de 0,5 g/l. Observando os valores encontrados no Córrego Bandeirantes (Figura 13), estes indicam que o córrego Bandeirantes se enquadra, apresentando valores de ótima qualidade atingindo no máximo 0,12 g/l. Contudo, os valores são maiores do que os apresentados por Perez (2002).

Figura 13. Valores de STD nos diferentes pontos de coletas de amostras de água, no período de março a julho de 2010, no Córrego Bandeirantes.

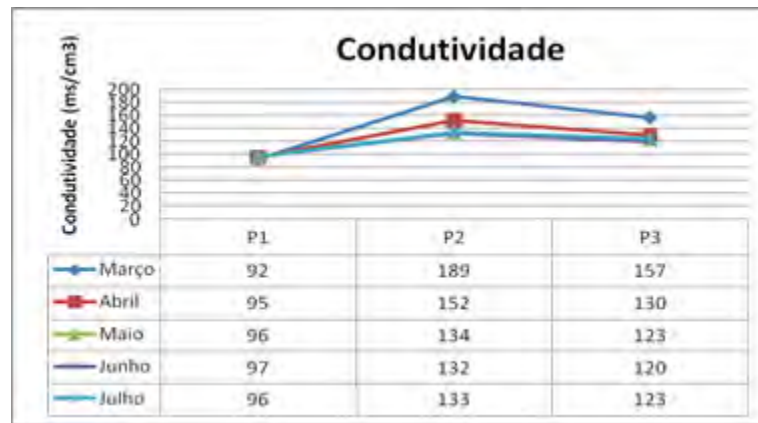
Desta forma, fica evidente a presença de poluentes nas águas do Córrego Bandeirantes, a nascente já possui valores elevados, considerando que por ser a fonte da água não deveria possuir valores tão próximos a $100 \mu\text{s}/\text{cm}^3$. O pico de poluentes ocorre justamente no ponto mais antropizado e mais crítico (P2), que é na região do "estradao", onde se encontram depósitos de lixo, a via não é pavimentada e assim ocorre o carreamento de lixo para o leito. A depuração ocorre de P2 até P3, porém é lenta e insuficiente para a melhoria da qualidade do corpo d'água, sendo também caracterizada como um ambiente impactado (Figura 14).

Figura 14. Valores de condutividade elétrica nos diferentes pontos de coletas de amostras de água, no período de março a julho de 2010, no Córrego Bandeirantes.

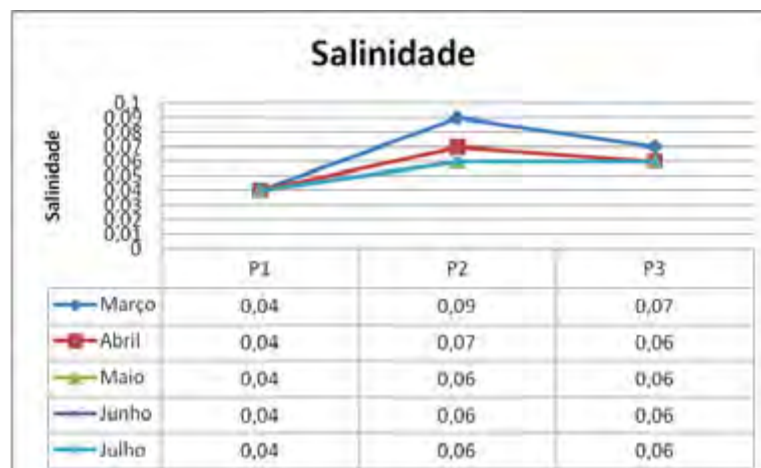
A salinidade é usada na Resolução CONAMA nº 357/2005 (BRASIL, 2005), para as definições de águas salinas, salobras e doces. Conforme previamente observado em estudos anteriores e nos resultados aqui verificados, o Córrego Bandeirantes possui águas doces com salinidade inferior a 0,5% (Figura 15). A salinidade pode ser um indicativo da concentração de saturação de oxigênio na água, sendo tais parâmetros inversamente proporcionais, quanto menor o valor de salinidade, maior a concentração de saturação de oxigênio

Figura 15. Valores de salinidade nos diferentes pontos de coletas de amostras de água, no período de março a julho de 2010, no Córrego Bandeirantes.

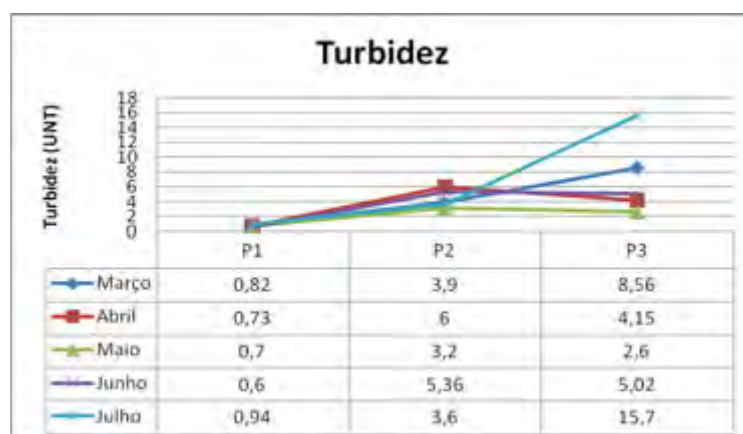
O parâmetro turbidez é bastante reduzido no corpo de água em estudo. Se dependesse somente desse parâmetro o Córrego Bandeirantes seria enquadrado como classe 1 pela Resolução CONAMA n° 357/2005 (BRASIL, 2005) tendo todos os seus valores inferiores a 40 UNT (Figura 16). O máximo permitido para rios de classe 2 é de 100 UNT. Tal fato, porém, pode ser atribuído as condições de escoamento: velocidade, largura da cava, o período seco, todos esse fatores não contribuem para o aumento de sólidos em suspensão que está diretamente ligado ao cálculo da turbidez.

Figura 16. Valores de turbidez nos diferentes pontos de coletas de amostras de água, no período de março a julho de 2010, no Córrego Bandeirantes.

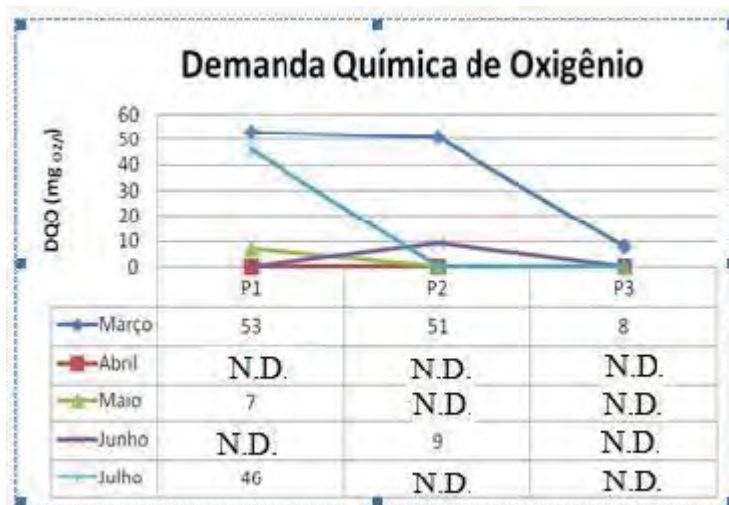
A DQO é quantidade de oxigênio necessária para oxidar a matéria orgânica através de um agente químico. Os valores encontrados no ponto P1 nos meses de março e julho são significativos, por ser tratar da nascente (Figura 17). A análise foi realizada 2 vezes para a garantia do resultado obtido. A legislação vigente para o enquadramento do corpo de água não utiliza tal parâmetro para realizar o enquadramento, pois a presença de DQO indica a presença de efluentes. A relação DQO/DBO é um bom indicador da biodegradabilidade de efluentes despejados. A única inferência que pode ser feita é a ocorrência de algum despejo clandestino

nas proximidades ou a utilização da nascente para a lavagem de roupas, fato que já foi relatado por moradores da região.

Figura 17. Valores de DQO nos diferentes pontos de coletas de amostras de água, no período de março a julho de 2010, no Córrego Bandeirantes.

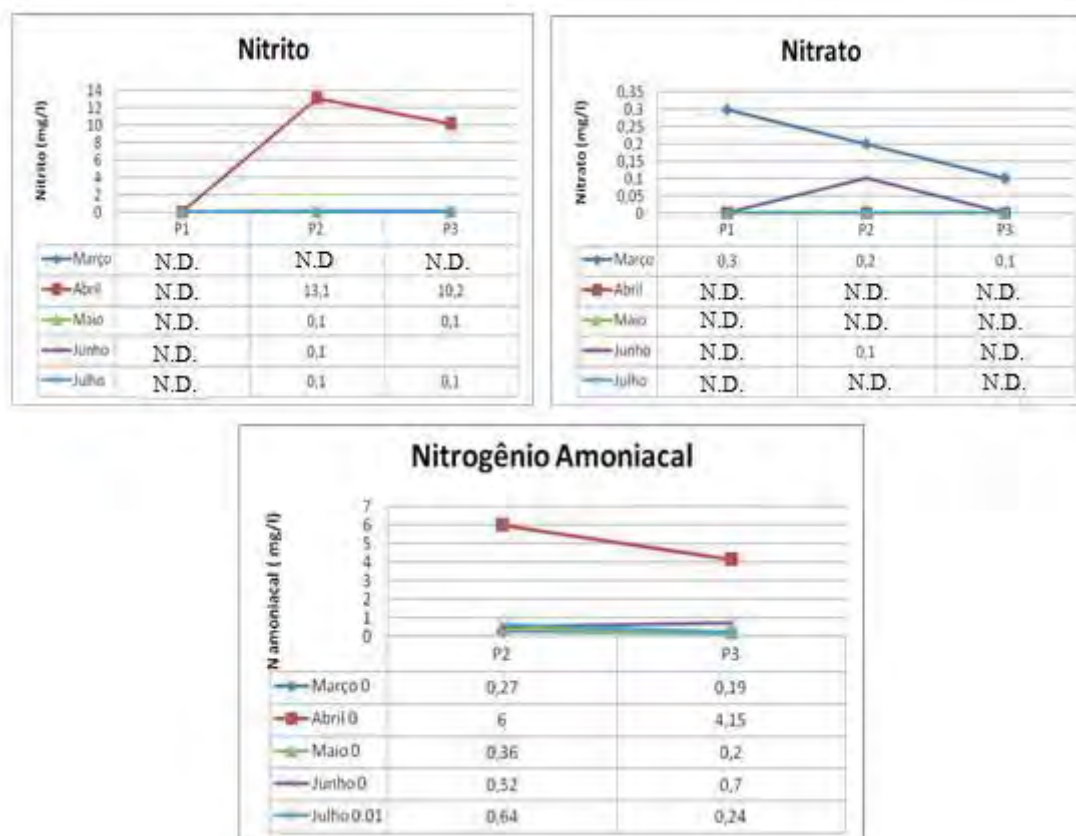
Por se tratar de uma água de origem subterrânea, o qual a população utiliza a água da nascente até para consumo, o fato de se encontrarem concentrações de nitrato no mês de março é bastante preocupante, pois o nitrato é altamente prejudicial para os recém-nascidos.

Figura 18. Valores de nitrito, de nitrato e de nitrogênio amoniacal nos diferentes pontos de coletas de amostras de água, no período de março a julho de 2010, no Córrego Bandeirantes.

Outro fato interessante é associação da idade da poluição em relação às formas de nitrogênio encontradas. Se existe predominância de nitrogênio amoniacal a poluição encontra-se na zona de decomposição ativa, nitrito nas zonas de recuperação e por fim nitrato nas zonas limpas. As formas reduzidas (nitrito e nitrato) indicam distância da fonte poluidora, enquanto o nitrogênio amoniacal demonstra proximidade.

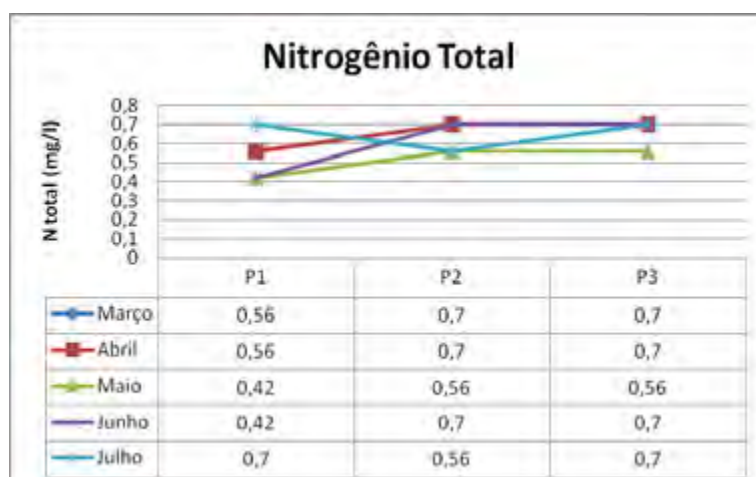
Figura 19. Valores de nitrogênio total nos diferentes pontos de coletas de amostras de água, no período de março a julho de 2010, no Córrego Bandeirantes.

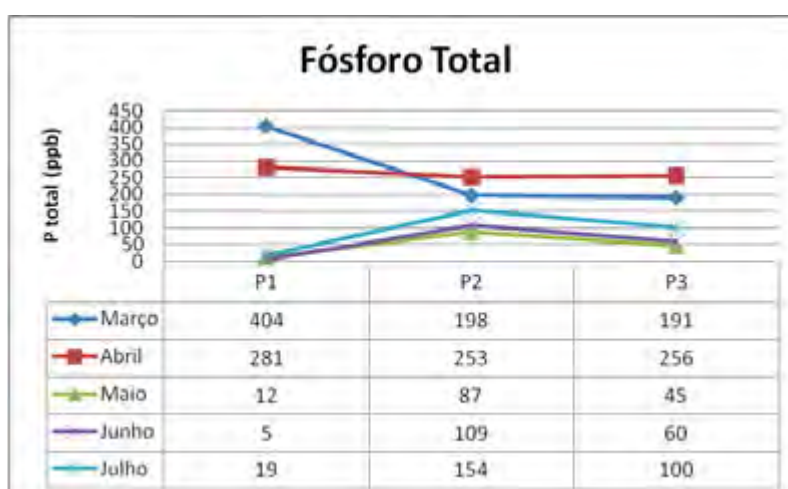
Efetuada este cálculo de acordo com a Resolução CONAMA n° 357/05 (BRASIL, 2005), o valor máximo permitido para águas doce classe 1, considerando o Córrego Bandeirantes como tributário direto de ambiente lântico é de $0,025\text{mg.L}^{-1}$, $0,050\text{ mg.L}^{-1}$ para corpos de água classe 2 e $0,075\text{ mg.L}^{-1}$ para classe 3. Desta forma, fica evidente a forte poluição encontrada no córrego, extrapolando diversas vezes o valor máximo permitido mais severo, em todos os pontos de coleta (Figura 20). O fósforo total assim como o nitrogênio é um considerado um macro-nutriente, sendo imprescindível para os processos realizados pelas células.

Figura 20. Valores de fósforo total nos diferentes pontos de coletas de amostras de água, no período de março a julho de 2010, no Córrego Bandeirantes.

O fósforo total é um parâmetro de fundamental importância no presente estudo, pois se encontra presente tanto na legislação federal como também é utilizado no cálculo do IQA da CETESB. Em ambos os casos, é necessária a conversão de unidades, pois os valores orientadores e para a realização do cálculo a unidade utilizada é mg.L^{-1} . Para a conversão correta é necessário apenas a divisão do resultado apresentado no gráfico pelo fator 10^3 .

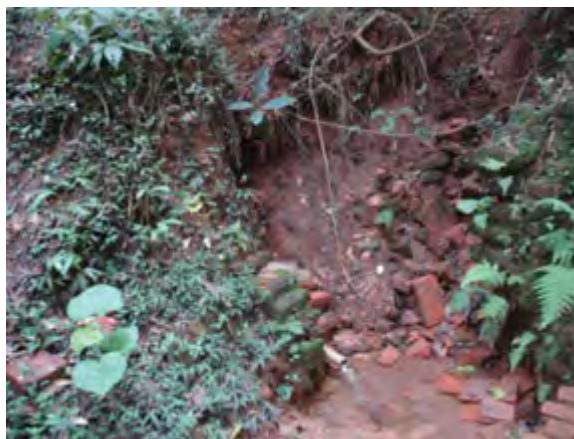
A área encontra-se altamente antropizada, a mata ciliar e a nascente, onde o acesso a população deveria ser restrito, são facilmente encontradas, sendo a nascente já canalizada (Figura 21.).

Figura 21. Nascente canalizada do Córrego Bandeirantes

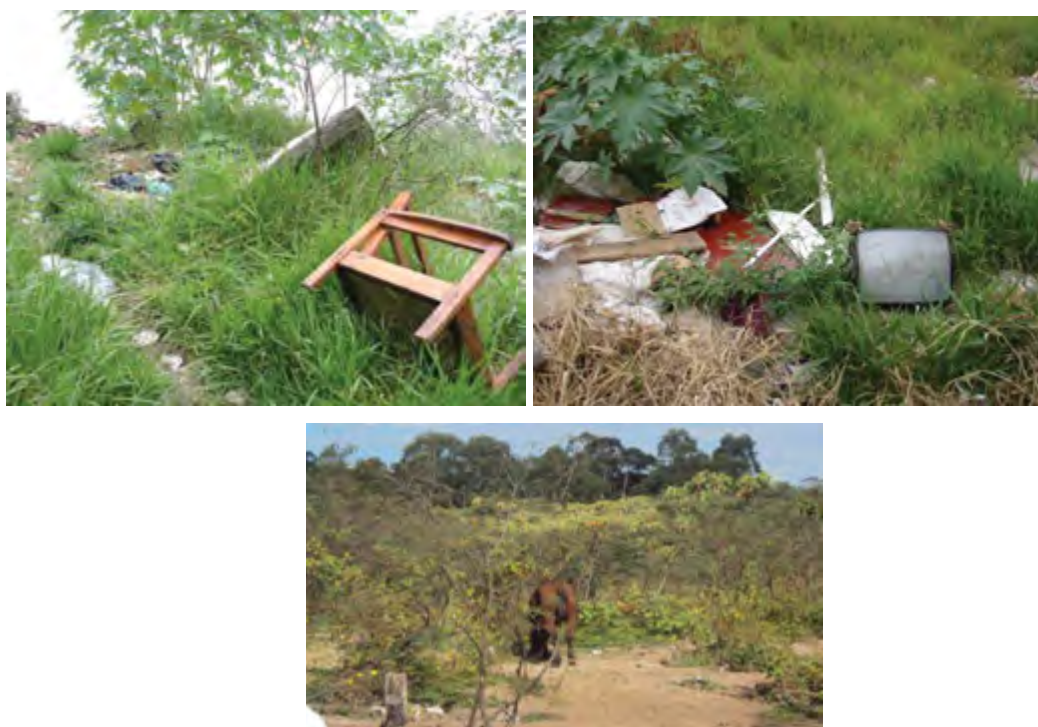
A presença de lixo, carregado pela chuva ou simplesmente depositado no local, e excretas animais domésticos ao longo da cava do corpo de água é facilmente notada durante praticamente todo o percurso (Figura 22).

Figura 22. Evidências de lixo e presença de animais próximos ao Córrego Bandeirantes

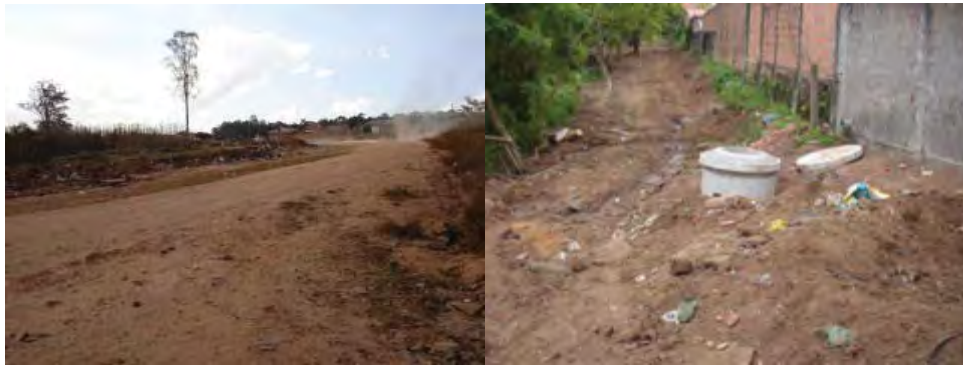
O segundo ponto de coleta localizado na região do “estradao” é o mais crítico, a via encontra-se não pavimentada e é muitas vezes usada como depósito de lixo. A situação é tão grave que foi alvo de reportagens, evidenciando a falta de planejamento urbano da cidade de Rio Claro, não prevendo a expansão urbana para a área de estudo e o assoreamento do córrego Bandeirantes pelos depósitos de lixos (Figura 23).

Figura 23. “Estradão” e a presença de lixo no local

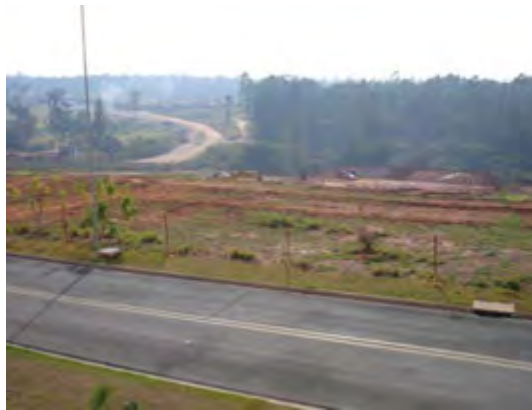
Figura 24. Área de construção do Fórum, com vista do “Estradão” ao fundo.

A construção do Fórum na região pode indicar para a população a esperança de mudanças e melhorias. Foram registradas algumas construções no entorno que segundo relatos era para facilitar o acesso ao futuro fórum (Figura 24).
