**ANALISE MECÂNICA E MICROESTRUTURAL EM ESTRUTURAS TUBULARES  
AERONÁUTICAS SOLDADAS DE AÇO ABNT 4130**

Trabalho de Graduação apresentado ao  
Conselho de Curso de Graduação em  
Engenharia de Materiais da Faculdade de  
Engenharia do Campus de Guaratinguetá,  
Universidade Estadual Paulista, como parte  
dos requisitos para obtenção do diploma de  
Graduação em Engenharia de Materiais.

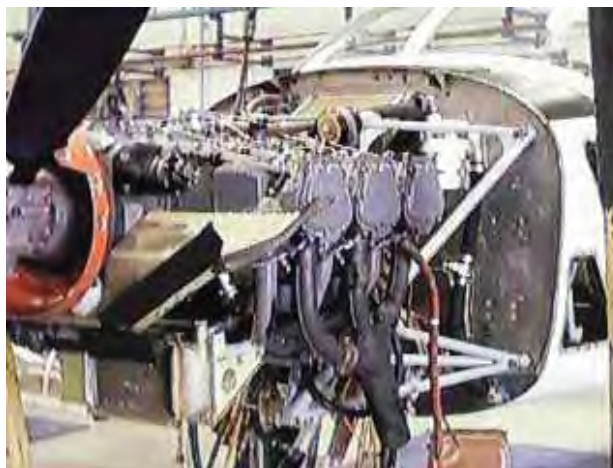
Os berços dos motores de aviões possuem uma geometria complexa, envolvendo junções de diferentes tubos e em vários ângulos, por soldagem. Além de suportar o motor em balanço, estes equipamentos também possuem a função de manter fixo o trem de pouso do nariz em outra extremidade. São de fundamental importância e, por esse motivo, as normas aeronáuticas são extremamente rígidas em sua fabricação, principalmente no controle e na qualidade do processo de soldagem, cujos cordões de solda devem ser inspecionados em 100% por meio de ensaios não destrutivos (NASCIMENTO et al, 2001; NASCIMENTO et al. 2002).

Figura 1: Berço-do-motor da aeronave

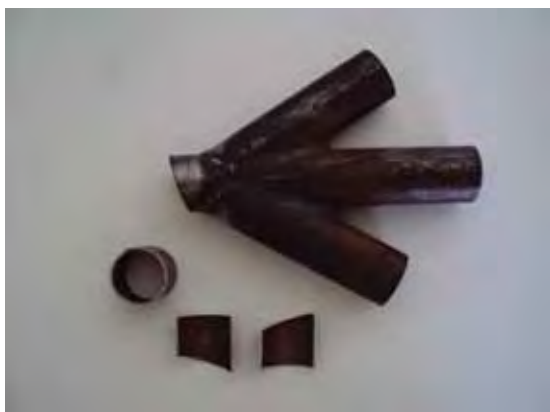
Foram feitos um corte transversal e um superficial de cada amostra metalográfica, seguindo o padrão das figuras a seguir:

Figura 3: Corte 1 da amostra para embutimento

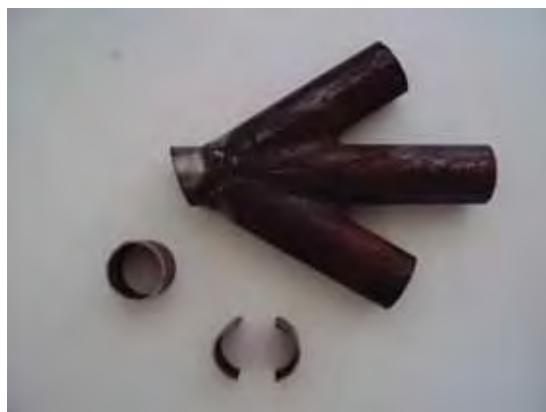
Figura 4: Corte 2 da amostra para embutimento

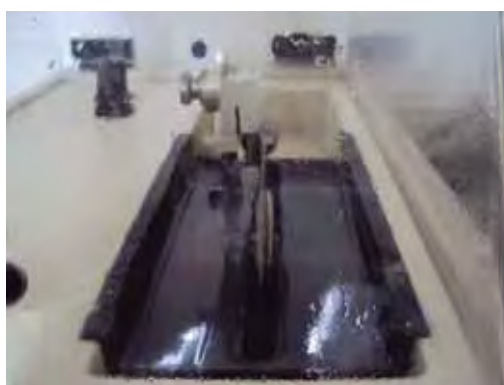
Figura 5: Isomet 1000 durante o corte da amostra

A figura 4 ilustra o equipamento Isomet 1000 durante o corte da amostra.

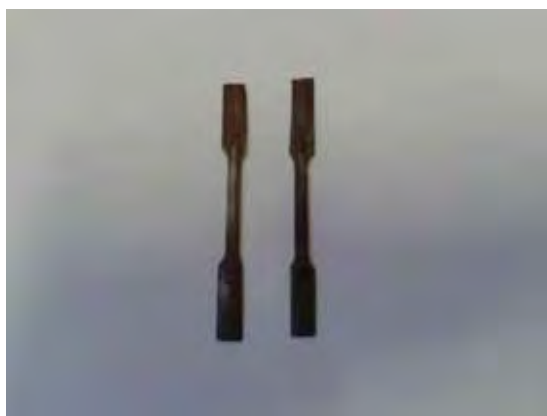
Figura 7: Corpos de prova para ensaio de tração

Todos os cdps foram submetidos a acabamento superficial com lixa de granulometria 600 (máx.), nas faces e laterais, seguindo o sentido de laminação, resultando em rugosidade média  $R_a = 0,73 \mu\text{m} \pm 0,12 \mu\text{m}$ .

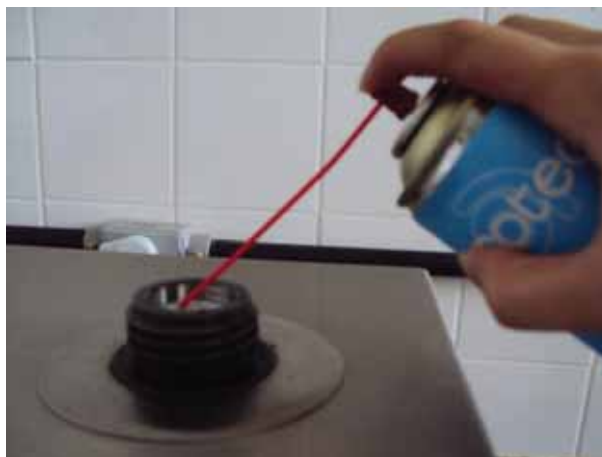
Primeiramente se limpa bem o equipamento, então o lubrifica com vaselina líquida com o auxílio de um algodão ou usando um lubrificante em lata, como na figura a seguir:

Figura 8: Lubrificação do equipamento de embutimento

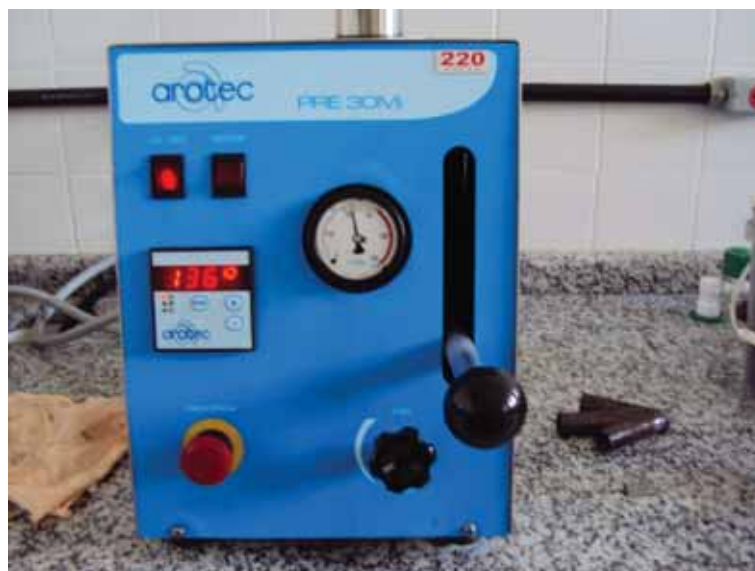
Fecha-se o equipamento pressionando a amostra até a pressão que o manual do equipamento indica (figura 11), ou através do acionamento de uma luz. A temperatura máxima para o embutimento desta baquelite, de ambos os equipamentos, é de 140°C.

Figura 12: Equipamento para Embutimento Arotec (modelo PRE 30M)

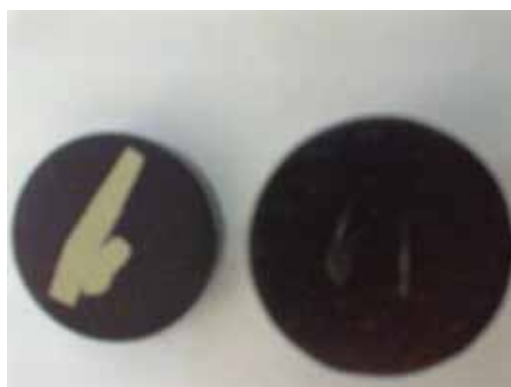
A figura 12 mostra a amostra embutida já pronta da parte soldada do aço, sendo uma amostra superficial e uma transversal.

Figura 13: Solda embutida superficialmente e transversalmente

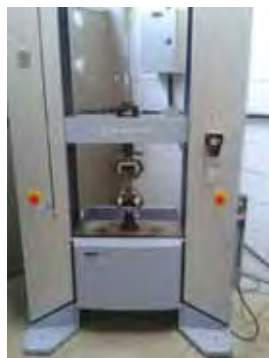
O ensaio de tração foi realizado em duas partes. Primeiramente, na máquina de ensaios universal Shimadzu (figura 13), sendo que três de seis dos cdps de aço normalizado foram ensaiados neste equipamento. Na segunda parte deste experimento, foi usado o equipamento INSTRON, modelo 8801 (figura 14). Nesta máquina foram tracionados os três cdps restantes.

Figura 14: Equipamento Shimadzu

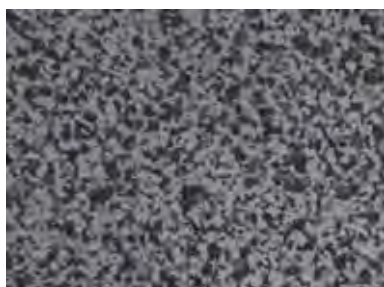
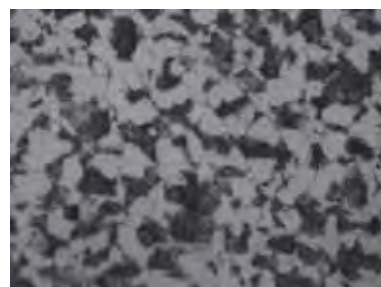
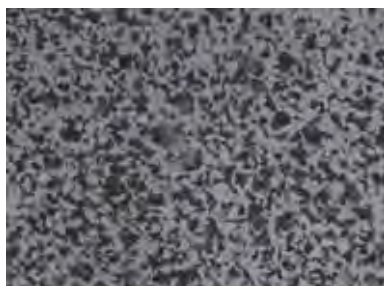
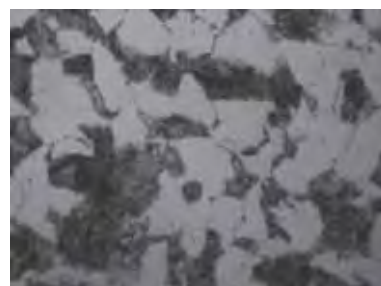
Figura 16: Microestrutura 1 para o aço normalizado em corte transversal , com ampliação de 200 vezes (Ataque Nital)

Figura 18: Microestrutura 2 para o aço normalizado em corte transversal , com ampliação de 500 vezes (Ataque Nital)

Figura 17: Microestrutura 2 para o aço normalizado em corte transversal, com ampliação de 200 vezes (Ataque Nital)

Figura 19: Microestrutura 1 para o aço normalizado em corte transversal , com ampliação de 1000 vezes (Ataque Nital)

De acordo com as figuras acima, pode-se observar que os grãos do aço são mais homogêneos e seus contornos de grão são bem mais definidos. Isso ocorre porque o aço AISI 4130 é normalizado, a maior prova está nas imagens a seguir (figuras 19 a 24), onde no corte superficial os grãos seguem o mesmo padrão do corte transversal.

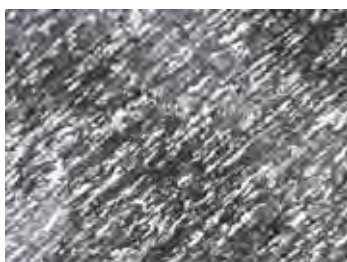
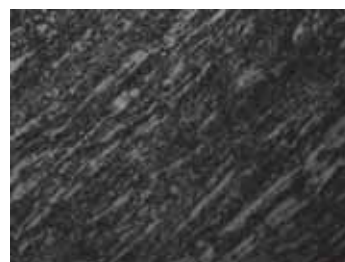
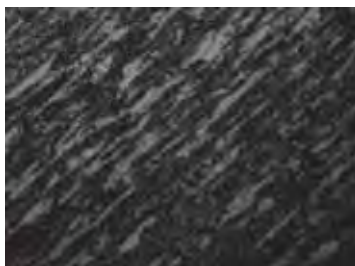
A amostra do corte superficial tem um comportamento diferente, pois sem o tratamento térmico de normalização, o tubo tem seus grãos alongados ao ser extrudado, como nas figuras a seguir:

Figura 32: Microestrutura 1 para o aço em corte superficial para estudos, com ampliação de 200 vezes

Figura 33: Microestrutura 1 para o aço em corte superficial para estudos, com ampliação de 500 vezes

Figura 34: Microestrutura 2 para o aço em corte superficial para estudos, com ampliação de 500 vezes

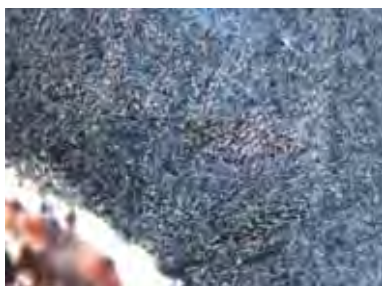
Figura 39: Ataque Nital na Solda do Aço normalizado em corte superficial com aumento de 200 vezes

Figura 40: Ataque Nital na Solda do Aço normalizado em corte superficial com aumento de 500 vezes

Figura 41: Ataque Nital na Solda do Aço normalizado em corte superficial com aumento de 1000 vezes e polarizada

Através de análises das imagens, é possível observar que mesmo no aço normalizado os grãos da ZTA se alteram, pois não há material diferente de adição. Isso provoca a aparição de martensita e bainita e ocorre devido à alta taxa de calor e resfriamento rápido na região da solda, e também na zona termicamente afetada por ela.

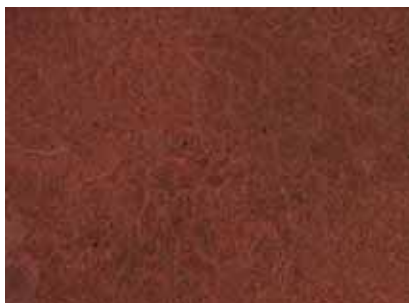
Figura 56: Microestrutura para o aço normalizado em corte superficial, com ampliação de 200 vezes

Figura 57: Microestrutura para o aço cru em corte transversal, com ampliação de 200 vezes

Figura 58: Microestrutura para o aço cru em corte transversal, com ampliação de 500 vezes

Figura 60: Microestrutura para o aço cru em corte transversal, com ampliação de 1000 vezes

Figura 59: Microestrutura para o aço cru em corte transversal, com ampliação de 1000 vezes

Foi usado filtro azul e luz polarizada nas figuras acima. As figuras 55 e 56 foram feitas na solda do aço, enquanto as outras foram feitas na ZTA. As partes escuras são perlita, bainita e martensita, enquanto as fases claras são grãos de ferrita. Pode-se observar que há menos martensita na ZTA que na solda.
