**ARQUITETURA INCLUSIVA**  
CENTRO INCLUSIVO DE ARTES E DANÇA

Trabalho final de graduação apresentado ao Curso de Graduação em Arquitetura e Urbanismo da Faculdade de Arquitetura, Artes, Comunicação e Design, do Departamento de Arquitetura, Urbanismo e Paisagismo, da Universidade Estadual Paulista – UNESP – Campus de Bauru, para a obtenção do título de Bacharel em Arquitetura e Urbanismo.

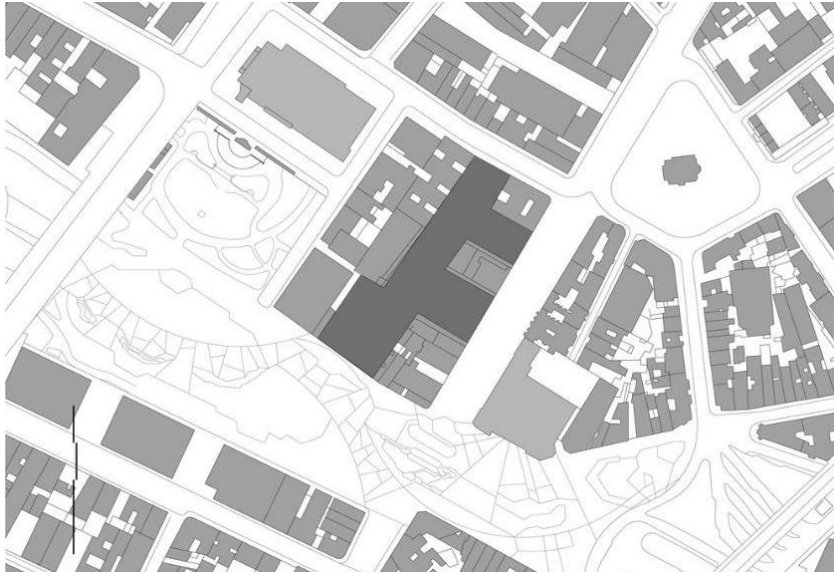
Figura 7 – Implantação da Praça das Artes.

O projeto cria um contraste entre a arquitetura pré-existente e a nova, e sua implantação foi feita de tal modo no terreno que o edifício se encaixa perfeitamente no espaço, sem excluir ou apagar o que há em seu entorno (Figura 7). Além disso, as áreas construídas foram distribuídas de forma que não atrapalhassem a circulação e o fluxo das pessoas. Sendo assim, o pavimento térreo funciona como uma extensão da cidade.

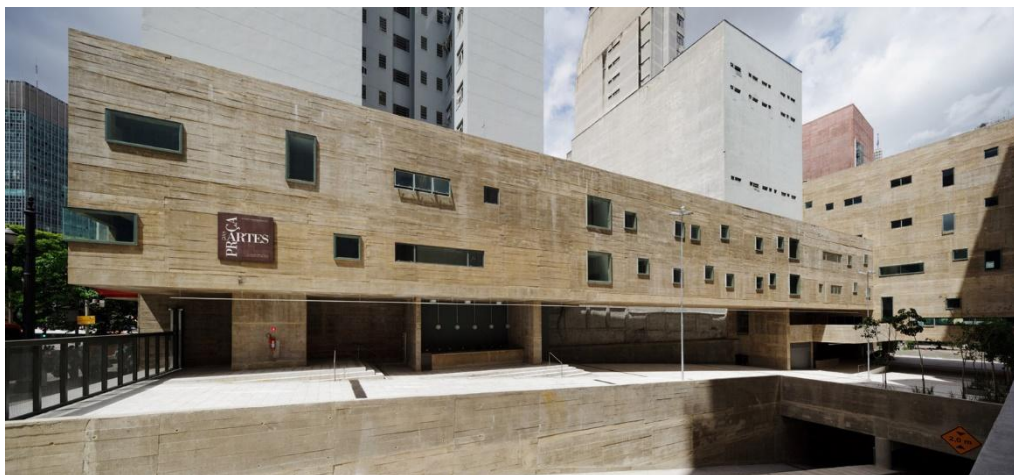
Figura 8 – Foto da Praça das Artes.

Na parte externa, as paredes e os forros foram revestidos com placas de concreto aparente, na cor ocre, que oferecem um aspecto rústico, irregular e muito interessante ao conjunto (Figura 8).

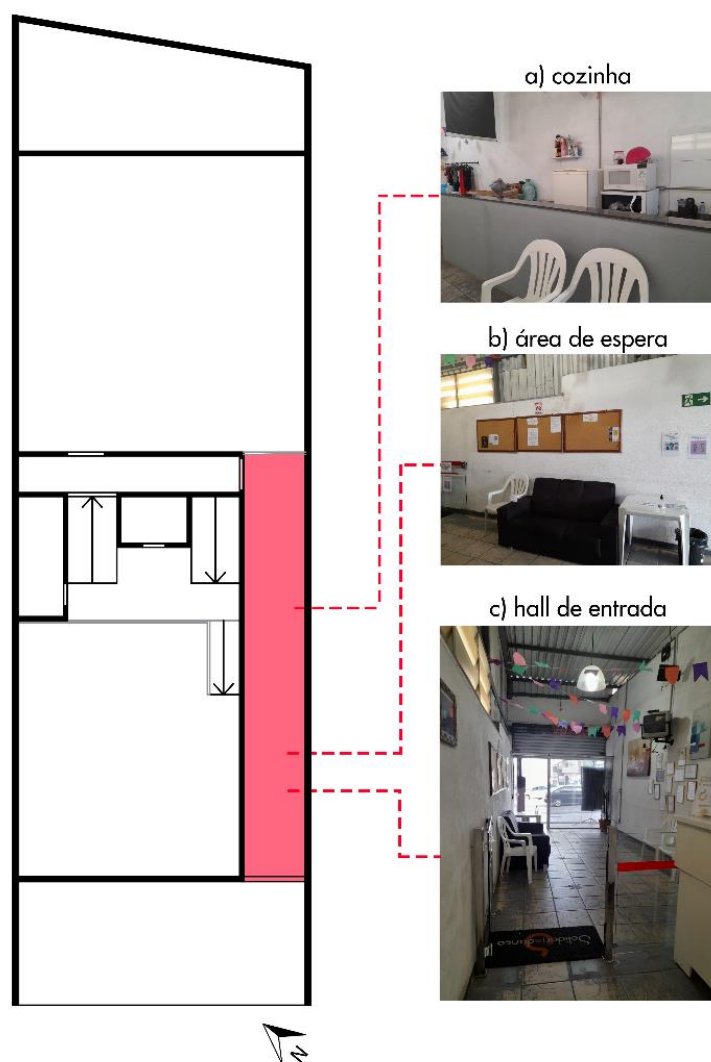
Figura 22 – Fotos do hall de entrada – Solidariedade.

Ao entrar no local, os usuários logo se deparam com um longo corredor (Figura 22 c), que abriga as áreas da recepção, de espera (Figura 22 b) e uma pequena cozinha (Figura 22 a). Devido às celebrações de Festa Junina, o edifício estava todo decorado com bandeirinhas e outros adereços típicos da comemoração.

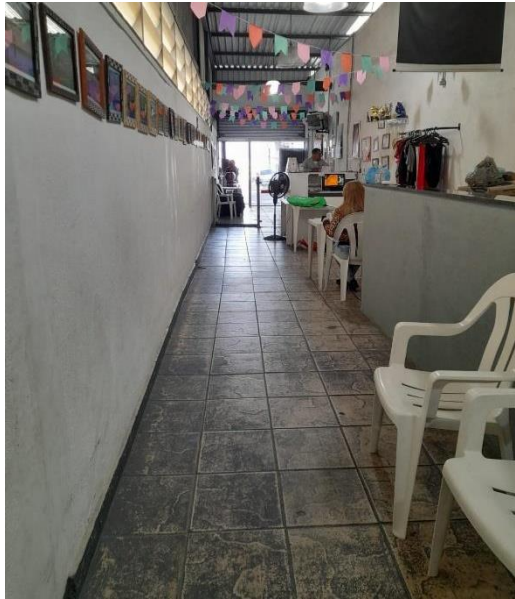
Figura 23 – Corredor que dá acesso à Sala 1.

precisa formar uma fila para conseguir entrar na sala de aula devido a largura do corredor (que possui 1,5 m de largura), o que dificulta a circulação (Figura 23).

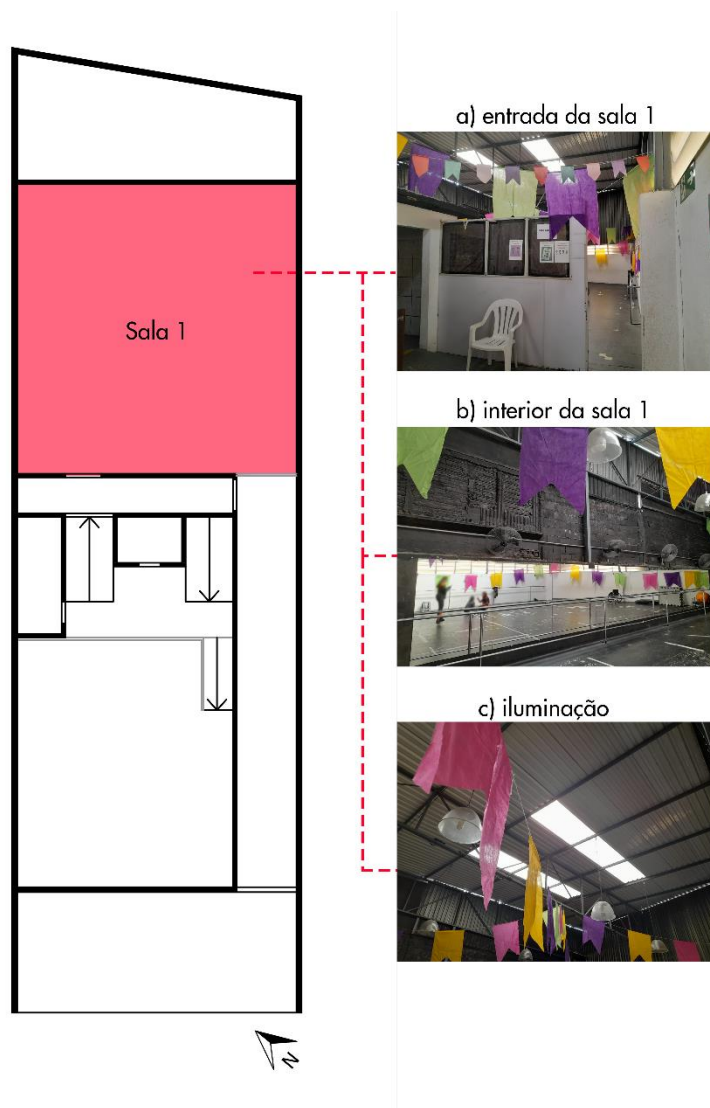
Figura 24 – Fotos da Sala 1 – Solidariedança

Em seguida, adentramos a sala 1. Seu acesso é realizado por meio do corredor principal que liga o espaço com a entrada do edifício. A “Sala do tablado”, como também é conhecida devido ao seu piso de tablado de madeira, possui cerca de 120m<sup>2</sup>, sendo o segundo maior ambiente do edifício e, apesar de ter uma boa iluminação natural (Figura 24 c), sua cobertura de zinco ondulado, por não possuir forro, não proporciona um bom isolamento acústico, o que intensifica ruídos externos, como os da outra sala de aula, os barulhos do impacto da água em dias de chuva forte, e até mesmo os sons da rua.

Outro ponto negativo desse espaço apontado por muitos usuários é a questão da ventilação. Durante o verão a sala se torna uma espécie de estufa devido ao calor, e nem mesmo os ventiladores existentes conseguem trazer alívio em função da falta de aberturas adequadas para circular o ar. Na parede de divisa do terreno pode-se observar uma ‘janela’ que permite a ventilação desta sala (Figura 24a).

A iluminação é realizada por meio de lâmpadas e por telhas translúcidas que torna o ambiente bem iluminado (Figura 24 c), mas isso também contribui com o aquecimento do local.

apoio para exercícios (Figura 24 b). As paredes internas são pintadas na cor preta. O tipo de fechamento externo para a área de circulação é realizado por divisórias de madeira, finas e baixas (Figura 17 a), que também contribuem para o ruído.

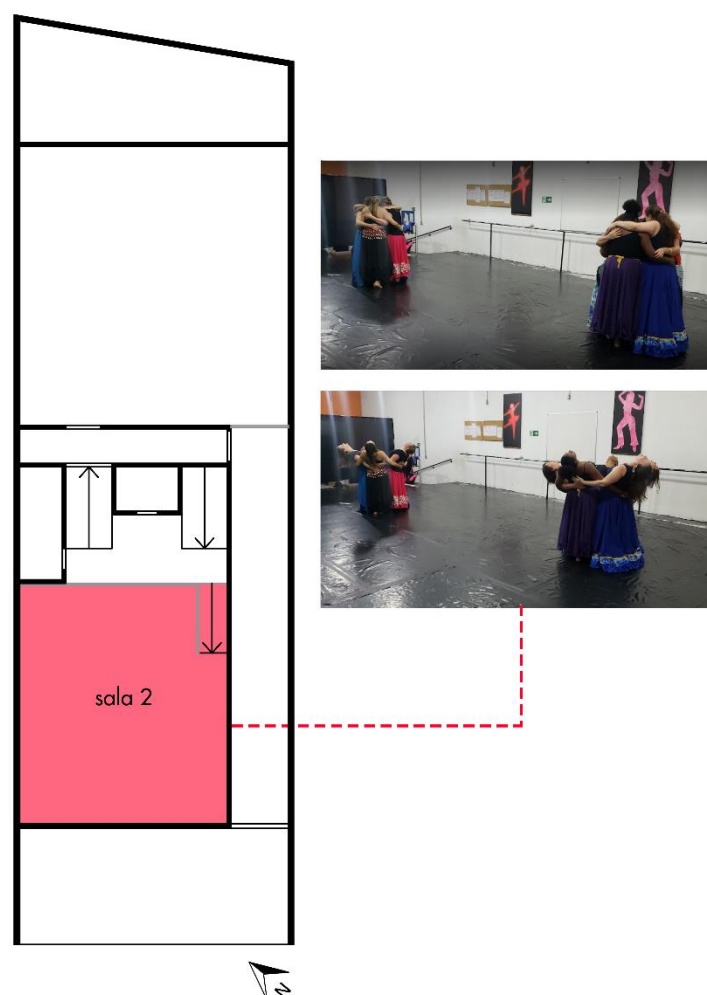
Figura 26 – Fotos da Sala 2 – Solidariedança.

Na sequência foi realizada a visita na sala 2. Seu acesso é realizado por meio de uma rampa, para vencer um desnível de 1,20 m. Também conhecida como “sala emborrachada” por conta do tipo de piso utilizado que diminui o impacto dos

dançarinos com o chão, este ambiente apresenta os mesmos problemas já apontados na sala 1, principalmente em relação à acústica.

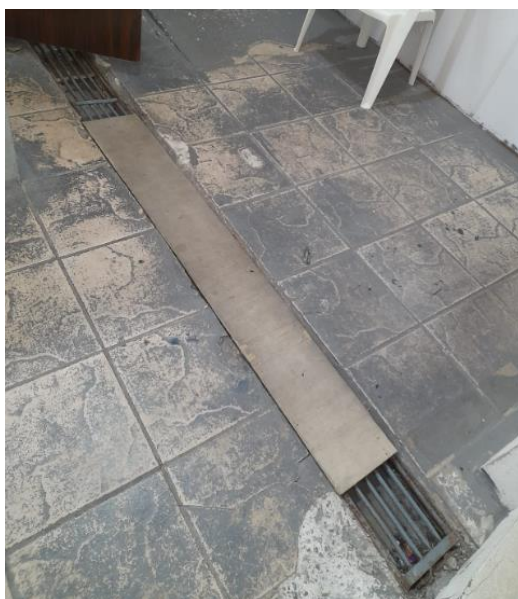
Figura 33 – Vão que atrapalha a circulação das cadeiras de rodas.

sensação é que o edifício “intensifica todas as sensações térmicas do lado de fora”, ou seja, “em dias frios o interior é muito frio, e em dias de verão, o interior é muito quente”. Além deste problema, também foram mencionados problemas de acústica, já citado anteriormente, e de acessibilidade no local, como por exemplo, a existência de uma grelha no piso, próximo a sala 1, que foi coberto com uma tábua de madeira, para facilitar o deslocamento das cadeiras de rodas. Foi relatado que antes muitas cadeiras de rodas ficavam presas nesta grelha (Figura 33).

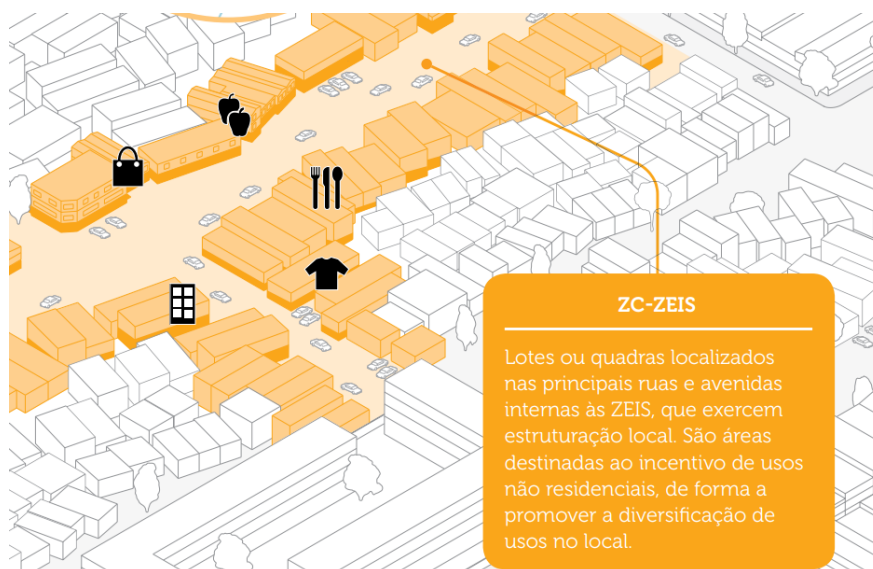
Figura 39 – Definição das Zonas de Centralidade (ZC).

O terreno possui cerca de 25.000m<sup>2</sup> e encontra-se em uma área definida pelo Plano Diretor de São Paulo como ZC, ou Zona de Centralidade (Figuras 39 e 40), definida como uma porção do território que se situa fora dos eixos de estruturação da transformação urbana, e cujo objetivo é promover atividades típicas de áreas centrais, subcentros regionais ou de bairros. Além disso, este tipo de zona pretende promover majoritariamente usos não residenciais, e é definida por:

- Testada mínima = 5m.
- Gabarito máximo = 48m.
- Coeficiente de aproveitamento máximo (C.A. máx) = 2,0.
- Taxa máxima de ocupação (T.O.) = 0,7 ou 70%.
- 1 vaga de garagem para cada 70m<sup>2</sup> de área construída computável (no caso de uso não residencial).

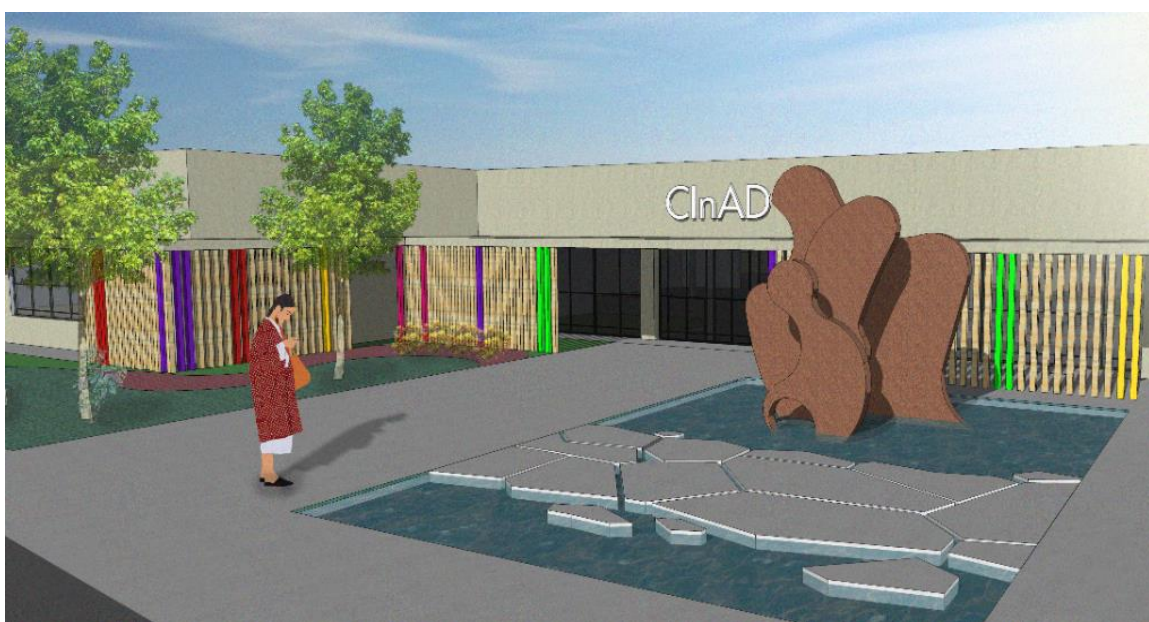
Figura 53 – Vista da entrada da escola.

Há três grandes elementos que marcam o edifício da escola: i) os ripados de madeira que se intercalam, de forma aleatória, com algumas cores, que conversam bem com o tom do concreto ocre do edifício; ii) o grande espelho d'água com uma escultura em aço corten, localizado na frente da entrada principal; e iii) o amplo hall de entrada e recepção com jardins internos que trazem a parte externa para a parte interna, integrando o lado de dentro com o lado de fora. Todos estes componentes acabam rompendo um pouco da rigidez causada pela ortogonalidade

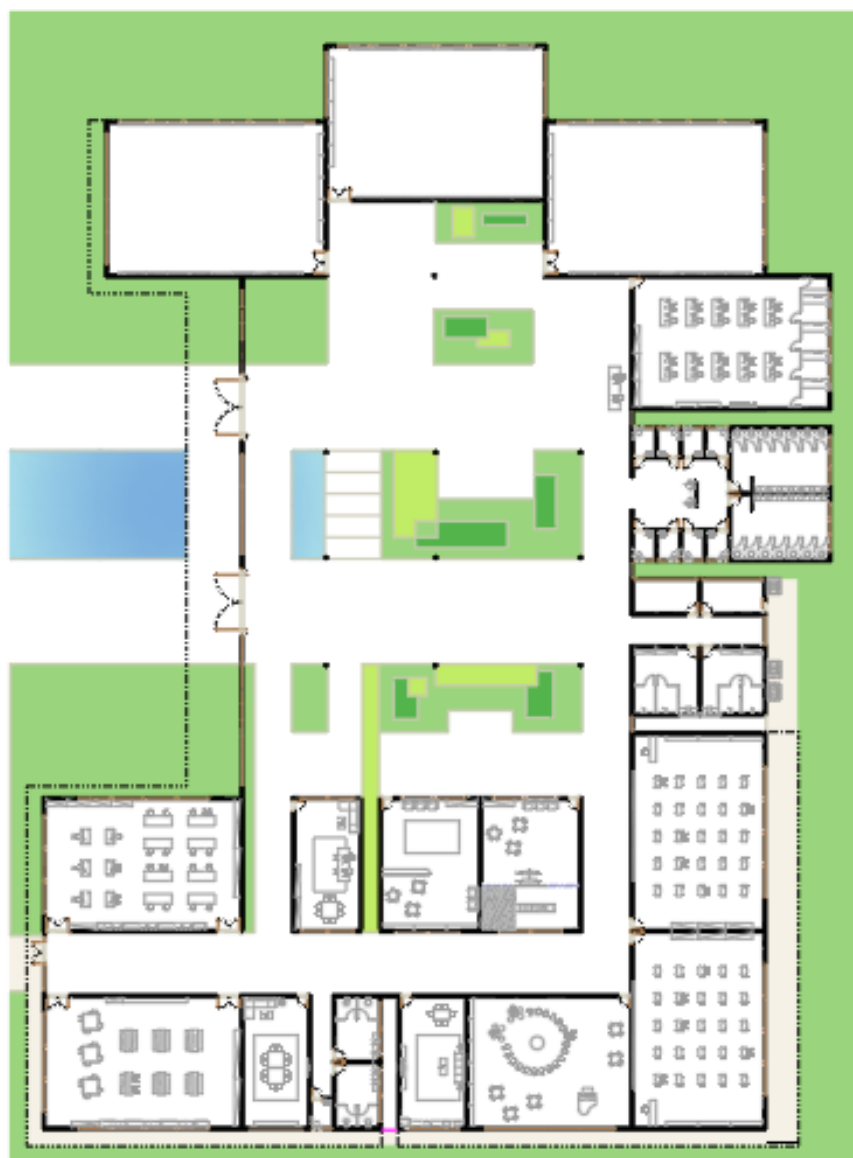
Figura 54 – Projeto do Centro de Artes e Dança.

A modularidade permitiu definir todos os espaços internos deste edifício, incorporando conforto e segurança principalmente às pessoas usuárias de cadeiras de rodas para que possam se deslocar livremente.

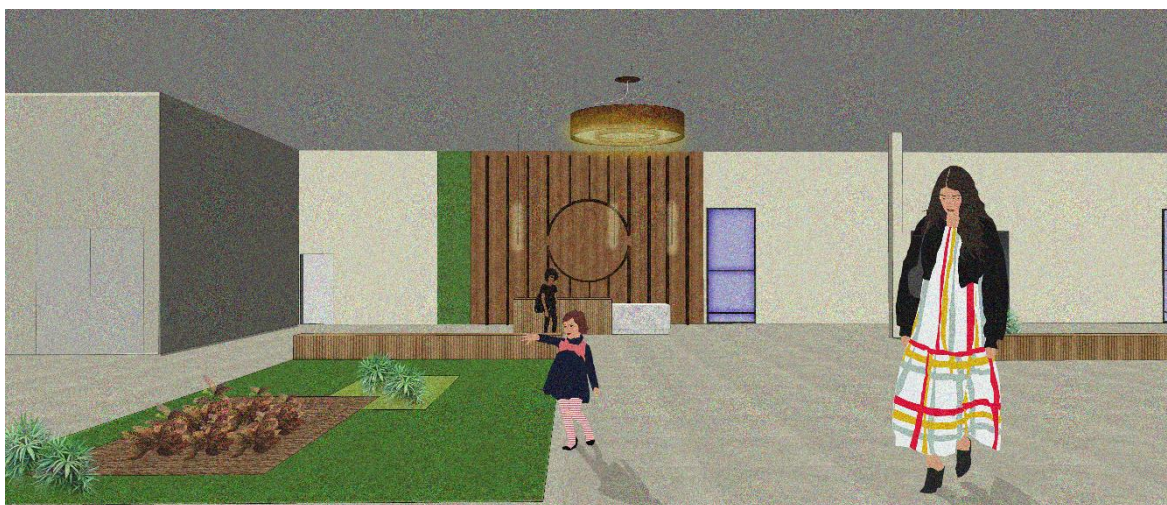
Figura 60 – Vista interna da recepção.

A entrada da escola é marcada por uma recepção ampla e iluminada, com grandes janelas e portas de vidro que propiciam a visão da praça central. O balcão de atendimento fica bem em frente à uma das portas de acesso, e o caminho é acompanhado pelos jardins internos que tornam ainda mais forte a relação interno-externo, e também proporcionam a sensação de tranquilidade (Figuras 60 e 61). O piso de porcelanato, com uma cor semelhante ao concreto armado, também ajuda a transmitir a ideia de continuação do lado externo para dentro.

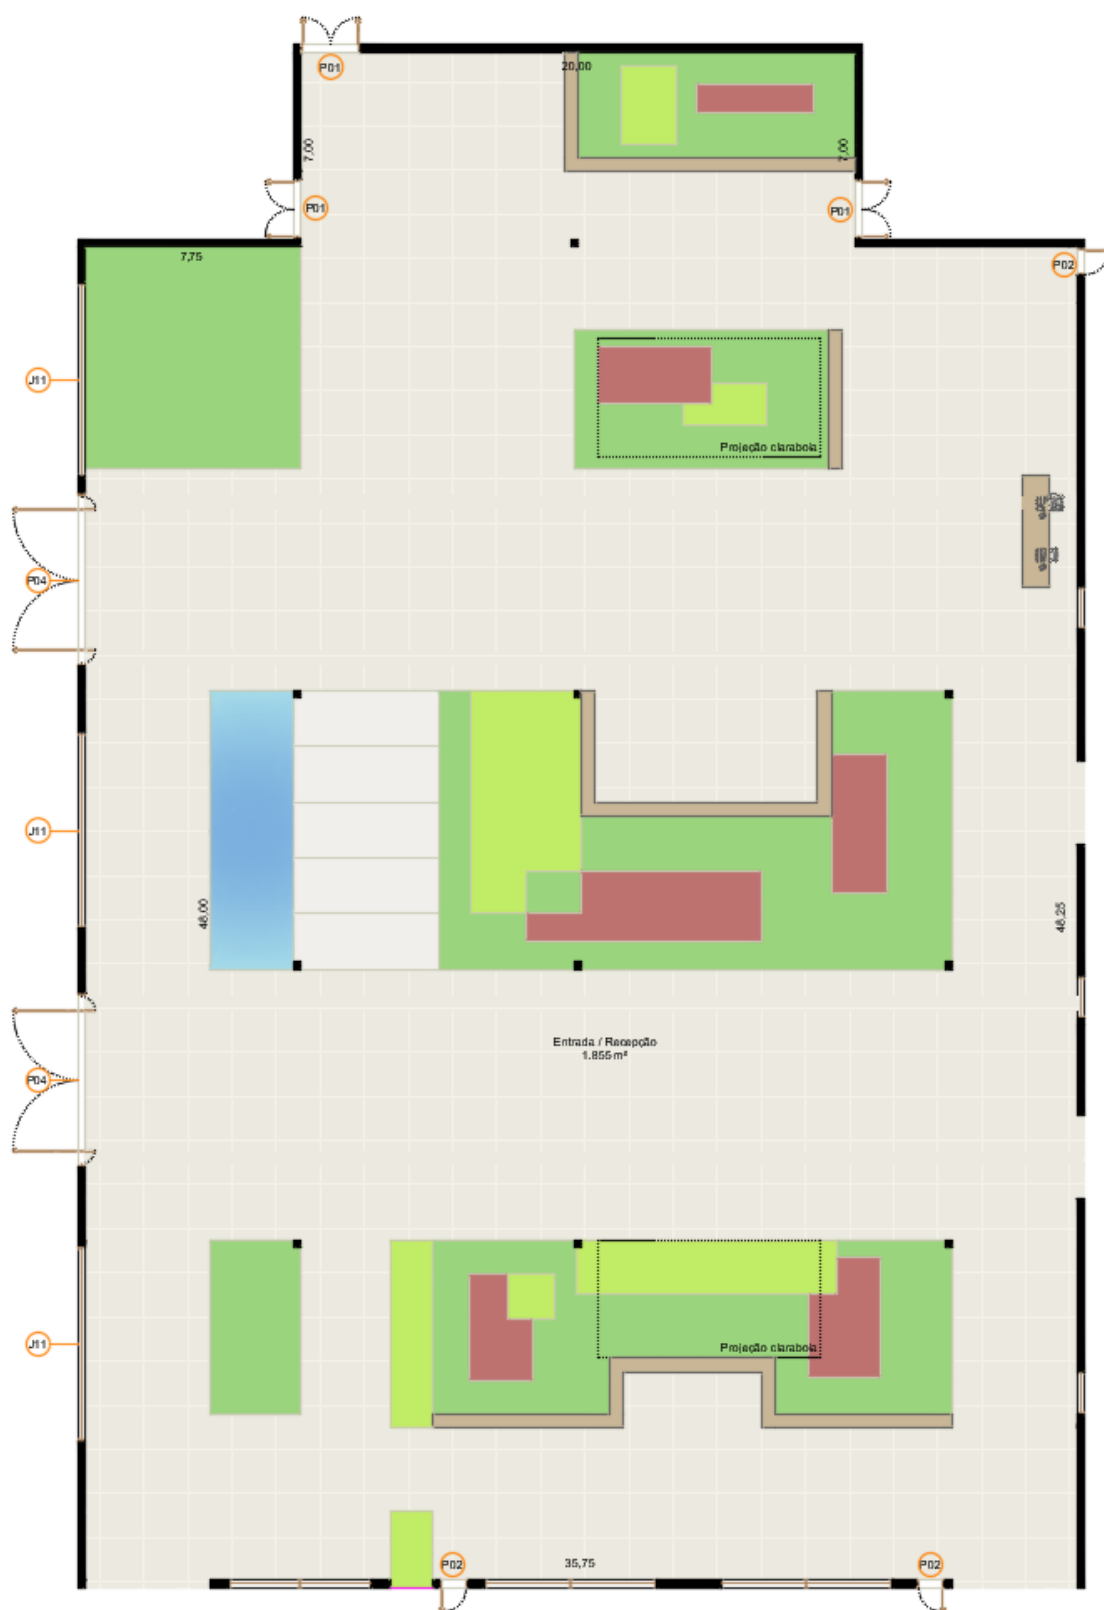
Figura 61 – Planta do Centro de Arte e Dança, em detalhe o espaço da recepção.

A recepção dá acesso direto para as salas de dança, costura, direção, “Sala Azul” e brinquedoteca, ao depósito e ao DML; este, que por sua vez, tem uma saída direta para o local das lixeiras (Figura 61). O ambiente dos banheiros conta com 7 cabines femininas e masculinas, e mais 4 banheiros acessíveis femininos e masculinos; e os vestiários contam com 2 chuveiros cada.

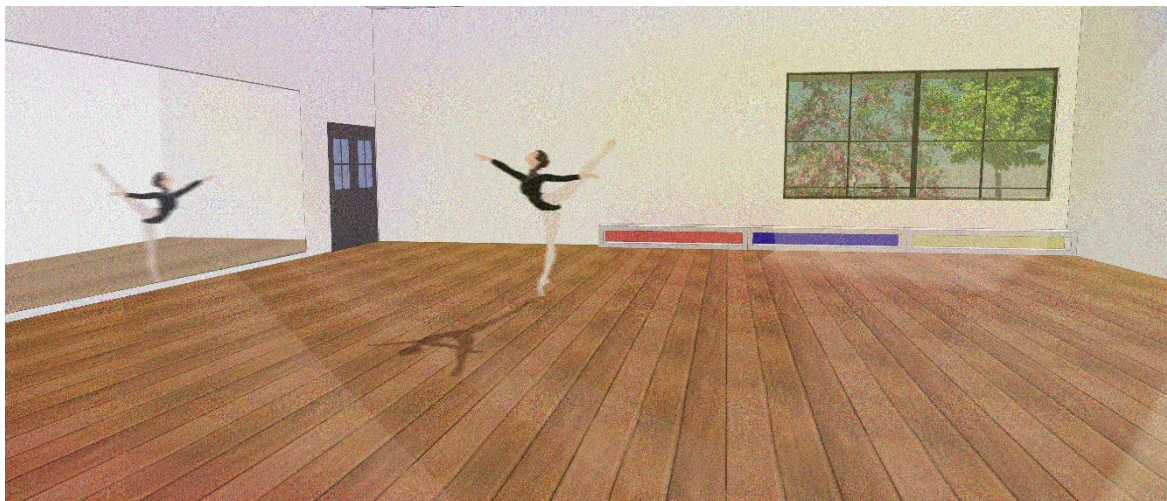
Figura 62 – Sala de dança.

Durante as entrevistas no Solidariedança foi apontado que apenas 2 salas de dança não eram suficientes para a demanda de alunos, por isso para este projeto foram projetadas 3 salas, todas localizadas à esquerda da recepção (Figura 54). As paredes são de alvenaria e o fechamento interno é composto por placas de Drywall que receberam tratamento termo acústico de lã de pet (Figura 63), para assegurar que o som de uma sala não atrapalhe o som de outro espaço, de forma que as três salas possam ter aulas ao mesmo tempo.

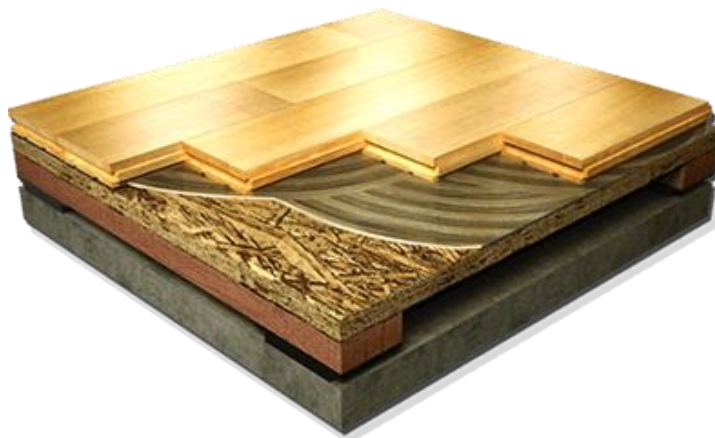
Figura 65 – Detalhamento piso de madeira flutuante.

e evitando lesões (Figura 65).

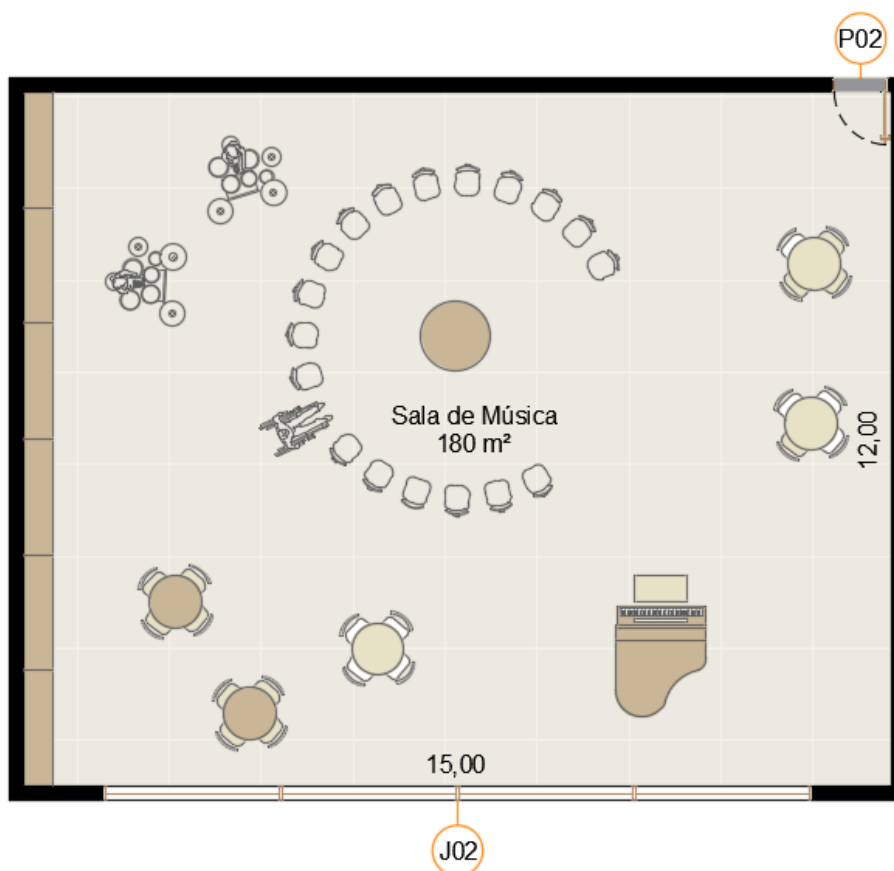
Figura 68 – Planta da sala de música.

Além das salas de dança, outro ambiente que precisa de tratamento acústico é a sala de música. A parede deste espaço também é de alvenaria com tratamento termo acústico de lã de pet e fechamento interno com placas de Drywall, para que o som desta sala não atrapalhe as demais aulas. A sala comporta até 25 alunos, incluindo alunos usuários de cadeiras de rodas. O mobiliário foi pensado para ser flexível, de forma que atenda às diferentes necessidades para cada tipo de instrumento e música (Figura 68).

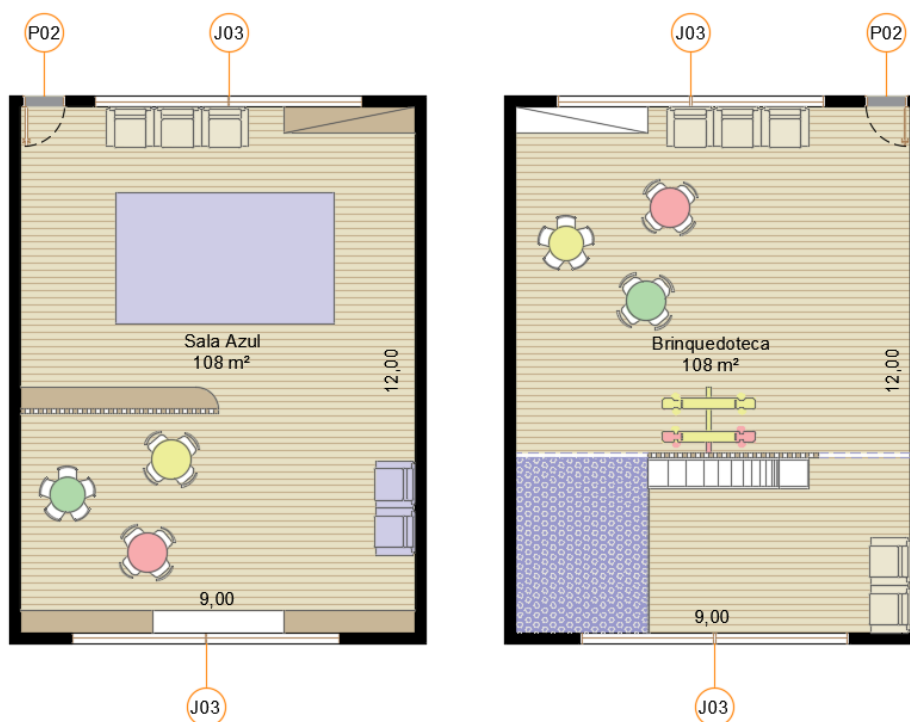
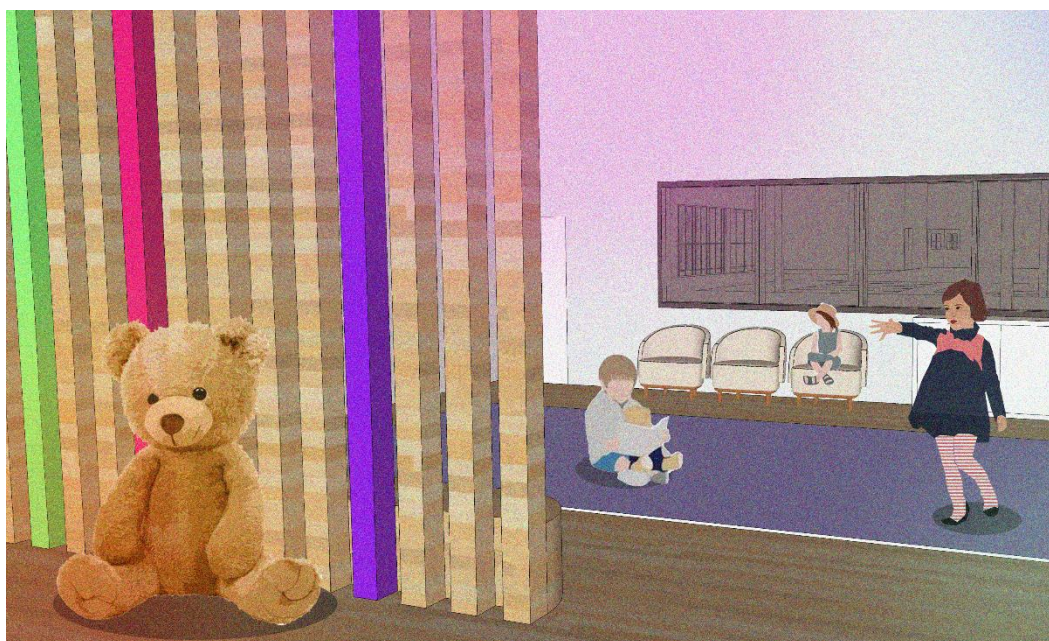
A “Sala Azul” e a brinquedoteca foram posicionadas mais ao centro do edifício, próximas à recepção (Figura 54), para que os pais ou responsáveis possam ter fácil acesso, proporcionando segurança e supervisão do que ocorre nestes espaços. Essa supervisão também garante uma maior segurança para as crianças. Ambas as salas, não possuem aberturas para o exterior do edifício, porém a ventilação e a iluminação proporcionadas pelas claraboias e grandes aberturas da recepção.

Devido à sensibilidade a sons que muitos autistas apresentam, tanto a “Sala Azul” como a brinquedoteca também receberam um tratamento especial em relação à acústica. As Figuras 70 e 71 apresentam as plantas da “Sala Azul” e da brinquedoteca, e uma vista interna da “Sala Azul”.

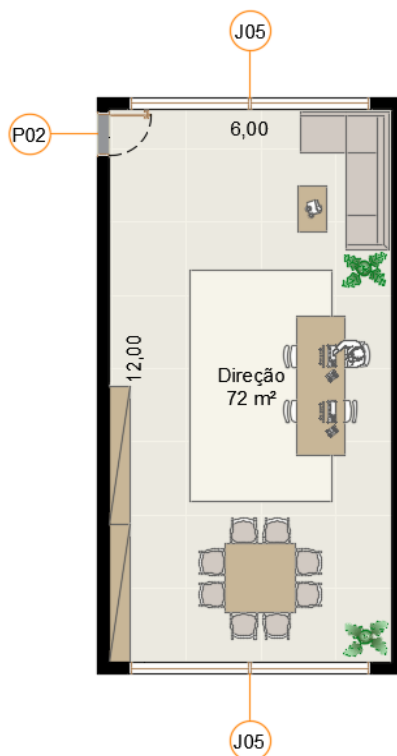
Figura 72 – Planta sala da direção.

Próxima às salas de reuniões e descanso e aos banheiros de funcionários, a sala da direção também tem acesso direto pela recepção (Figura 72). Seu

mobiliário permite que ela também seja usada para reuniões caso haja a necessidade. O espaço é mais privativo e aconchegante, voltado para as atividades diárias da direção. A presença de janelas laterais proporciona uma visão privilegiada dos espaços da recepção e das áreas didáticas.

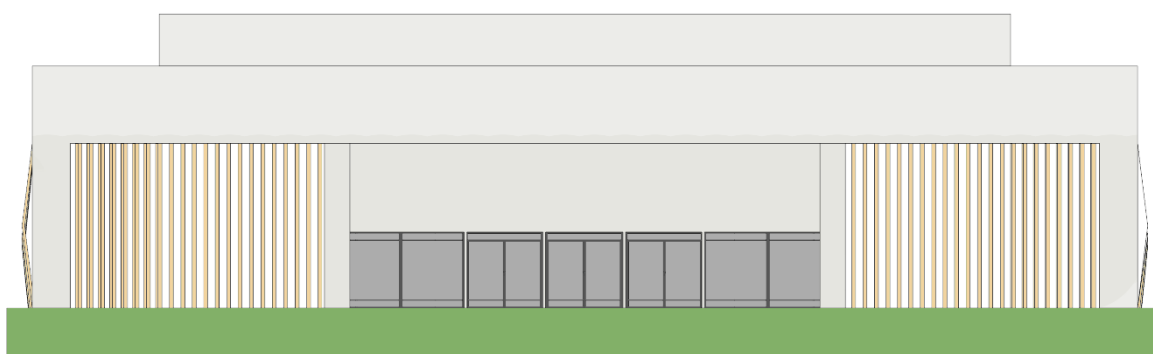
Figura 75 – Elevações Auditório

estética e visual com o edifício da escola, foram empregados os mesmos materiais de acabamento. Os ripados de madeira que cercam o auditório funcionam como uma casca e trazem um aspecto muito delicado e divertido para o projeto, por conta do formato diferenciado, trazendo uma leveza que quebra um pouco o peso do concreto (Figura 75).

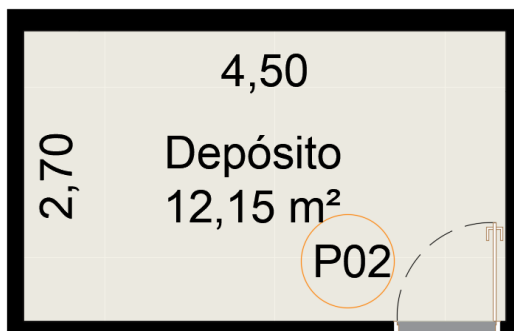
Figura 84 – Planta do depósito do auditório

Essenciais para o estoque de materiais e demais peças das apresentações, foram inseridos 2 depósitos na parte dos fundos do auditório, cada um próximo à uma das saídas para facilitar o transporte de carga e descarga de qualquer material.

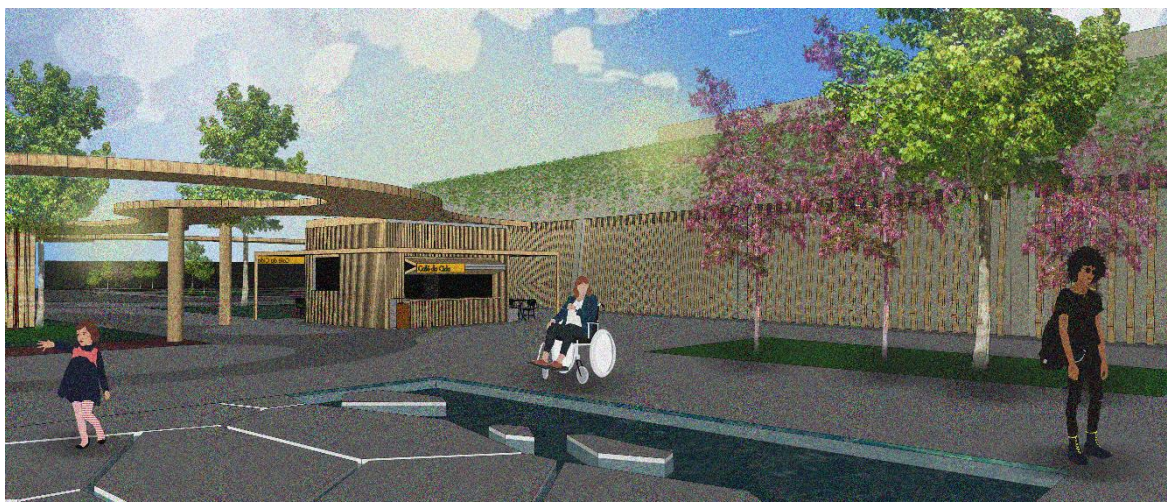
Figura 85 – Vista do pátio central.

O pátio central une os edifícios da escola e do auditório, e convida as pessoas a entrarem e conhecerem todo o complexo, através de um espaço contemplativo bem arborizado, e com coberturas de pergolado que proporcionam sombra em dias quentes e protegem da chuva. O local ainda conta com um quiosque de lanchonete e mesas, além dos belos canteiros (Figuras 85 e 86).
