**ENTRE O NOVO E O VELHO:**  
DIÁLOGOS DA INTERVENÇÃO CONTEMPORÂNEA NO  
PATRIMÔNIO INDUSTRIAL DA I.R.F. MATARAZZO EM  
PRESIDENTE PRUDENTE

Dissertação apresentada ao Programa de Pós-graduação em Arquitetura e Urbanismo da Faculdade de Arquitetura, Artes, Comunicação e Design da Universidade Estadual Paulista "Júlio de Mesquita Filho", Câmpus de Bauru, como requisito final para a obtenção do título de Mestre.

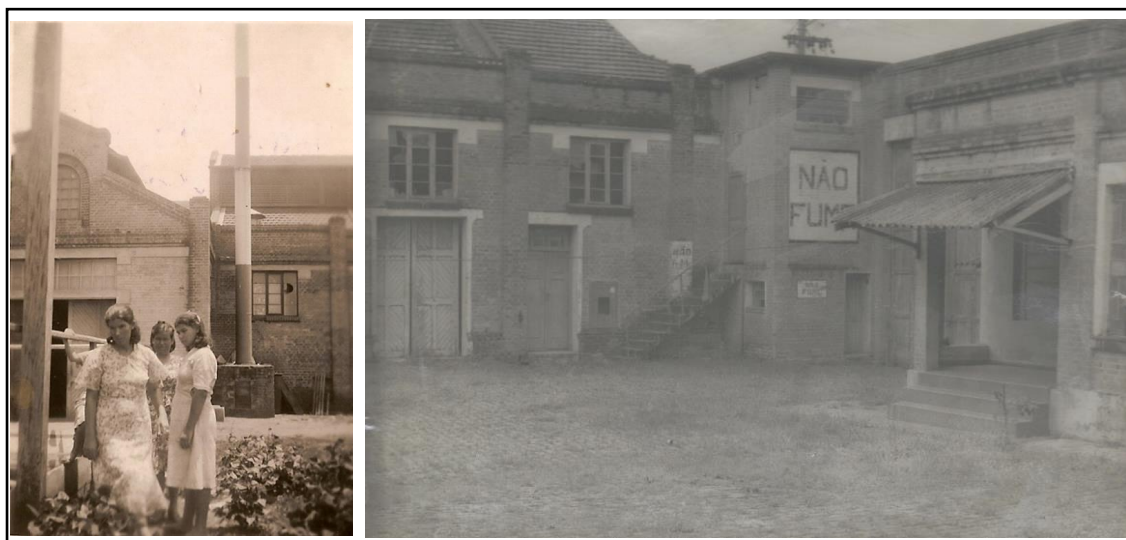
Figura 42 - Parte da fachada principal da I.R.F.Matarazzo em 1942 com coberturas em lanternim e parte da fachada principal em 1985 mostrando a telha sem o lanternim.

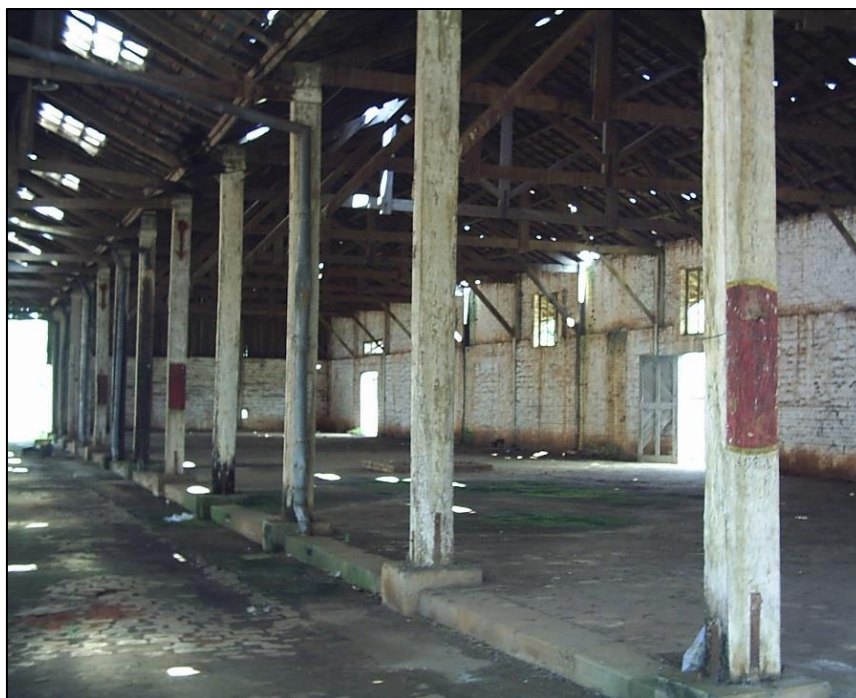
Figura 50 - Detalhe da estrutura da área interna do Bloco 2 antes da intervenção, 2006.

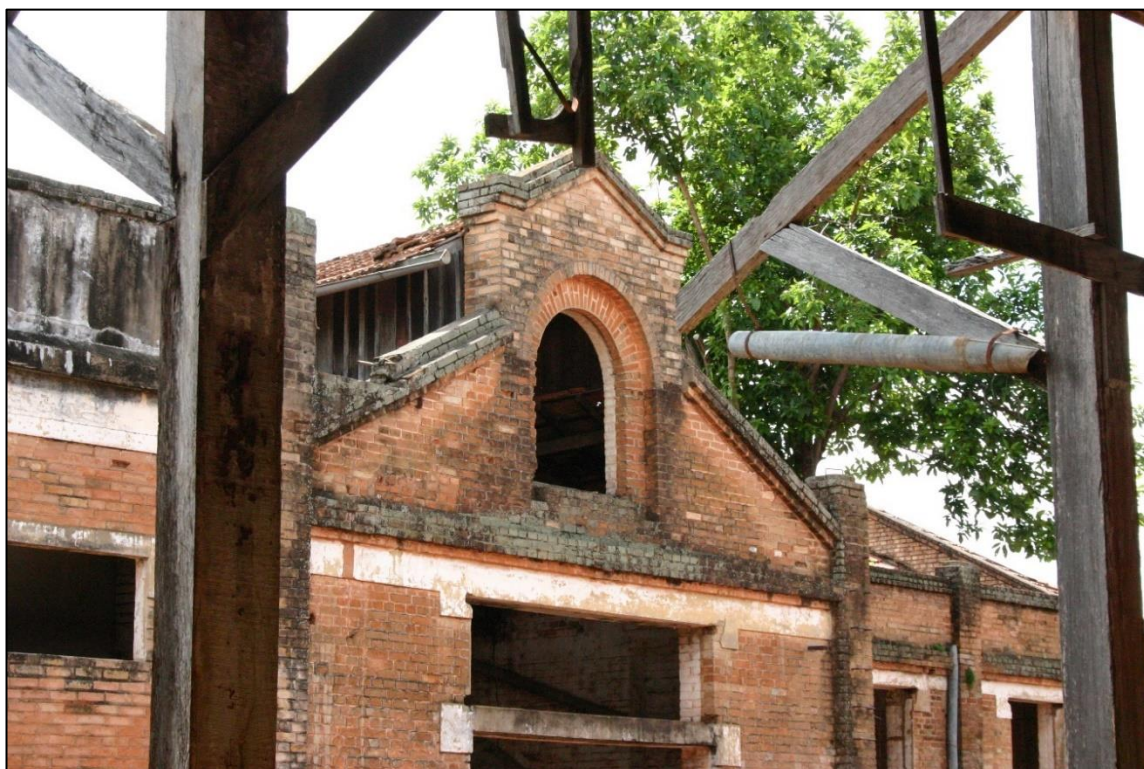
Figura 56 - Detalhe da fachada principal do Bloco 1.

Após duas décadas de abandono, as edificações da I.R.F. Matarazzo apresentavam estado de deterioração avançado, mas reversível. Nas pesquisas observou-se lacunas, fendas<sup>29</sup> nas alvenarias, madeira corrompida por umidade e manchas de umidade ascendente e descendente nas alvenarias, sendo que as coberturas e alvenarias se apresentaram com pior estado de conservação.

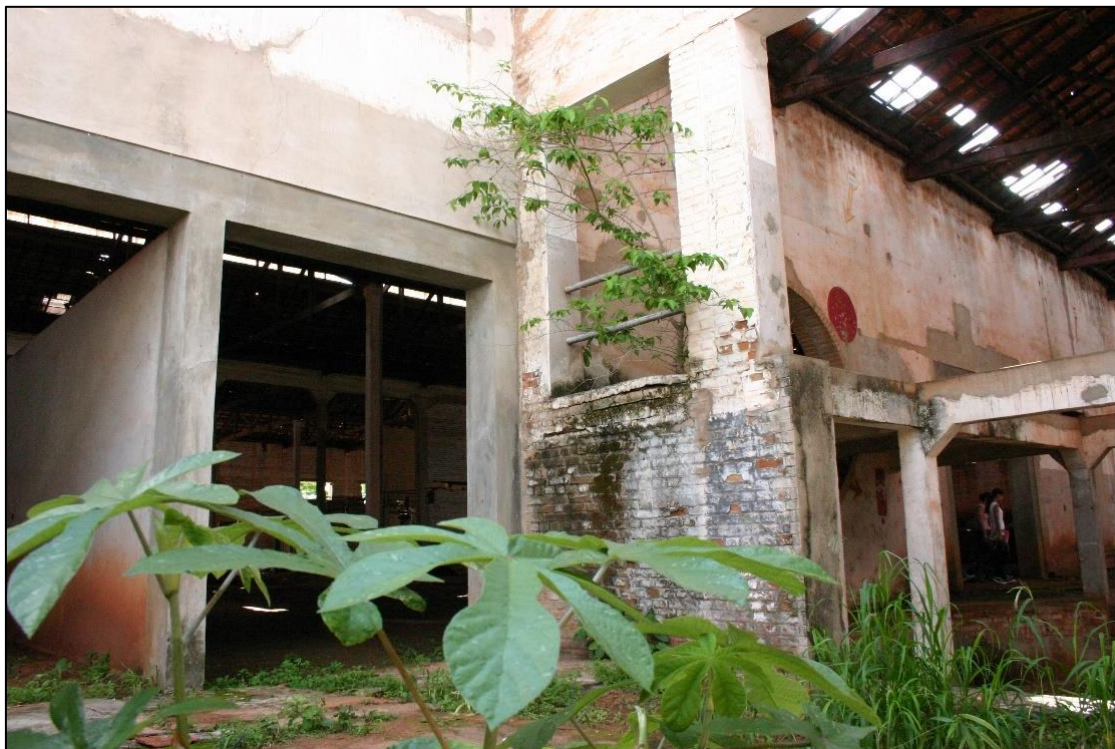
Figura 57 - Detalhe da vegetação invasora na área interna do Bloco 1 em 2006.

Em decorrência da umidade existente em locais em desuso torna-se comum o crescimento de vegetação invasora junto às edificações, o que pode levar a danos estruturais consideráveis. No caso das antigas instalações da I.R.F. Matarazzo

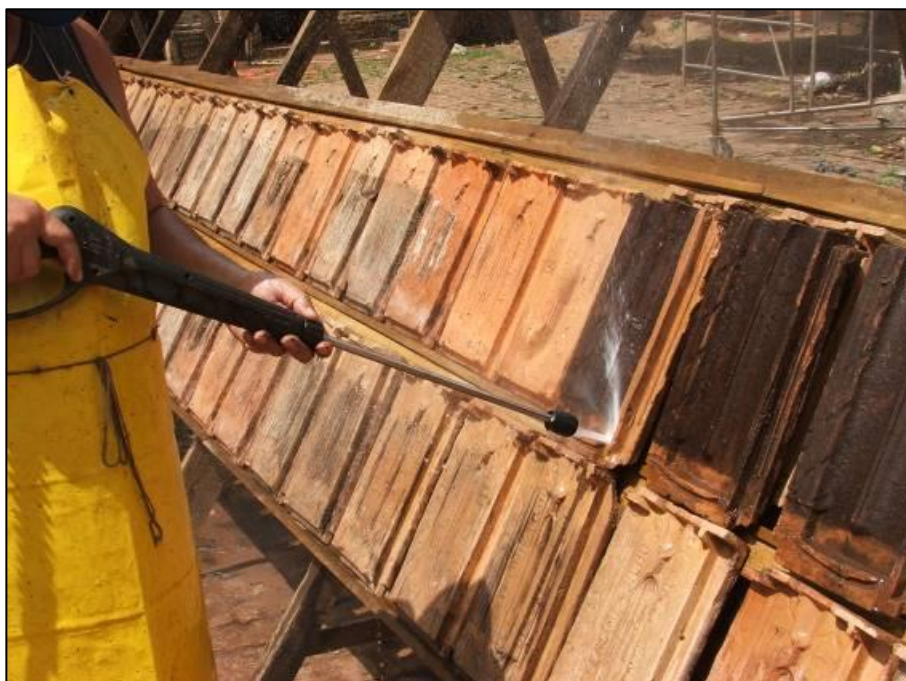
Figura 66 - Hidrojateamento executado na limpeza das telhas originais

A cobertura do conjunto industrial foi restaurada, consolidada e teve seus componentes alterados quando o material da edificação configurada se mostrou em estado avançado de deterioração, ou até já quando não existia mais. As telhas estavam encobertas pela pátina e, segundo o Memorial Descritivo da intervenção cedido pelo Museu e Arquivo Histórico de Prudente, foram higienizadas e protegidas com soluções hidrorrepelentes. Não consta no documento a especificação técnica dos materiais utilizados, e o que se vê nas imagens da execução da obra é o hidrojateamento sendo executado de maneira inadequada, pois quanto mais próximo o jato está do objeto mais possibilidades existe desse material ser danificado (fig. 60). Tal técnica é mencionada na Carta do Restauro

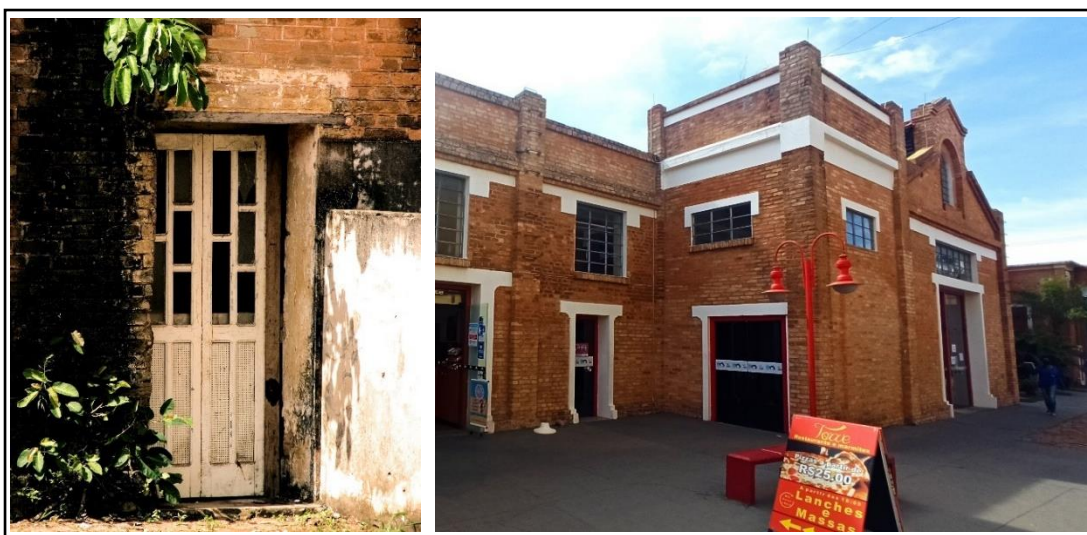
Figura 68 - Esquadria de madeira antes da intervenção e esquadrias após a intervenção.

de madeira existentes no antigo conjunto, contudo, através das imagens de 2006, observamos esquadrias com material escurecido devido as intempéries e, em alguns casos, deteriorados devido à falta de manutenção. Ou seja, boa parte das esquadrias poderiam ser recuperadas e reinstaladas nas edificações como aconteceu com o portão de acesso principal. Através destes dados entendemos que aconteceu uma reforma e não restauro.

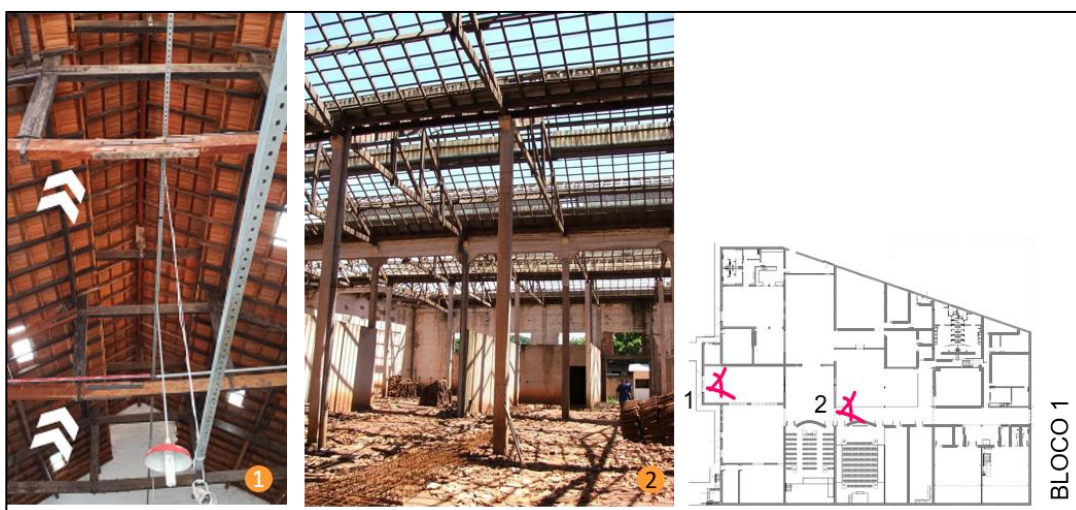
Figura 76 - Detalhe da estrutura de madeira da cobertura do Bloco 1 e a reforma da cobertura do mesmo Bloco

campo ou maçaranduba (Memorial Descritivo, s/d (fig. 76). As peças alteradas podem ser visualizadas a olho nu devido a diferença de coloração se comparada às estruturas antigas, no entanto, tal diferença é pouco evidente o que dificulta a identificação pelo leigo. Ainda conforme o Memorial Descritivo (s/d), as calhas foram redimensionadas para evitar infiltrações.

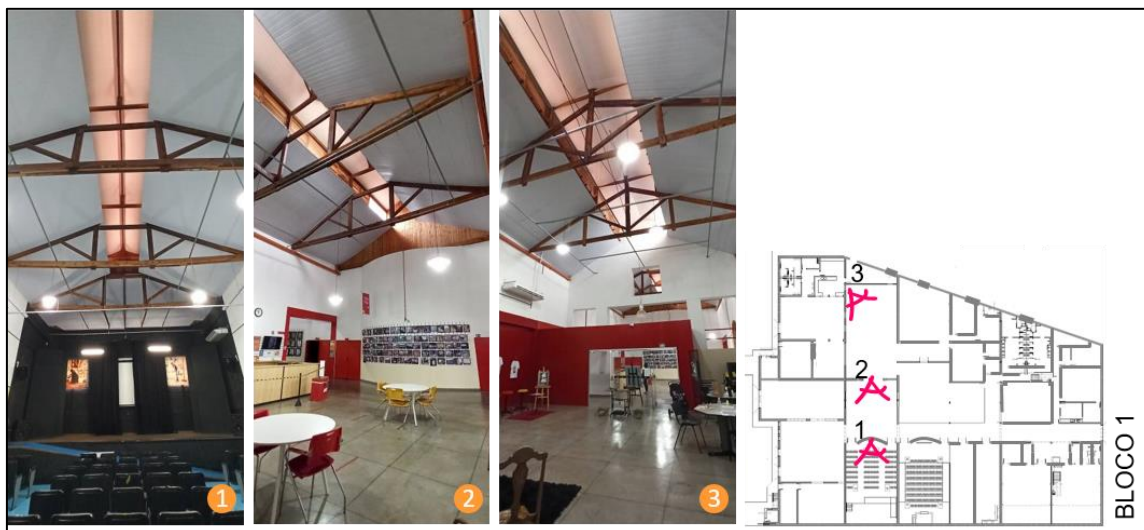
Figura 79 - Forro de PVC instalado seguindo a inclinação do telhado original da I.R.F. Matarazzo (Bloco 1)

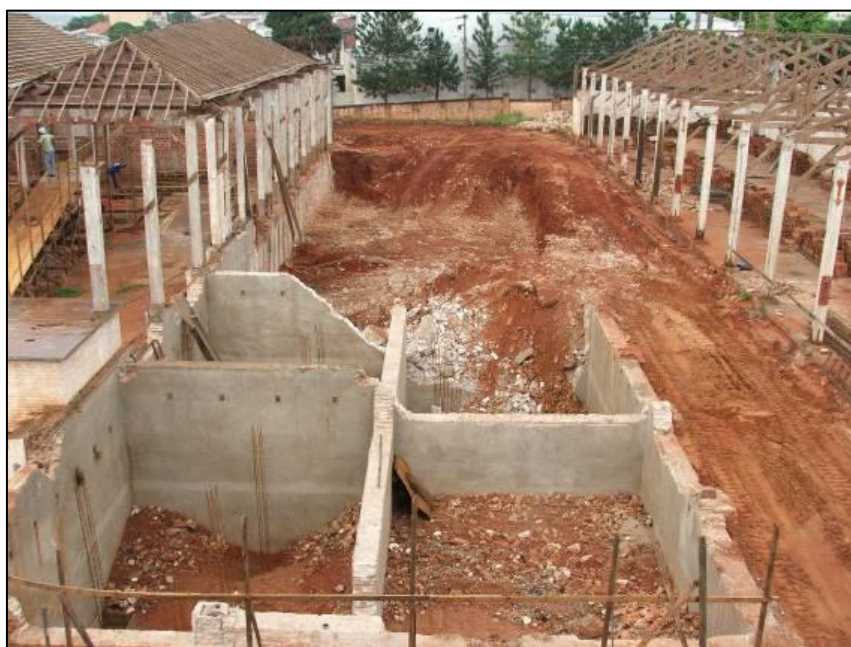
Figura 83 - Demolição das telhas para construção do Teatro Paulo Roberto Lisboa

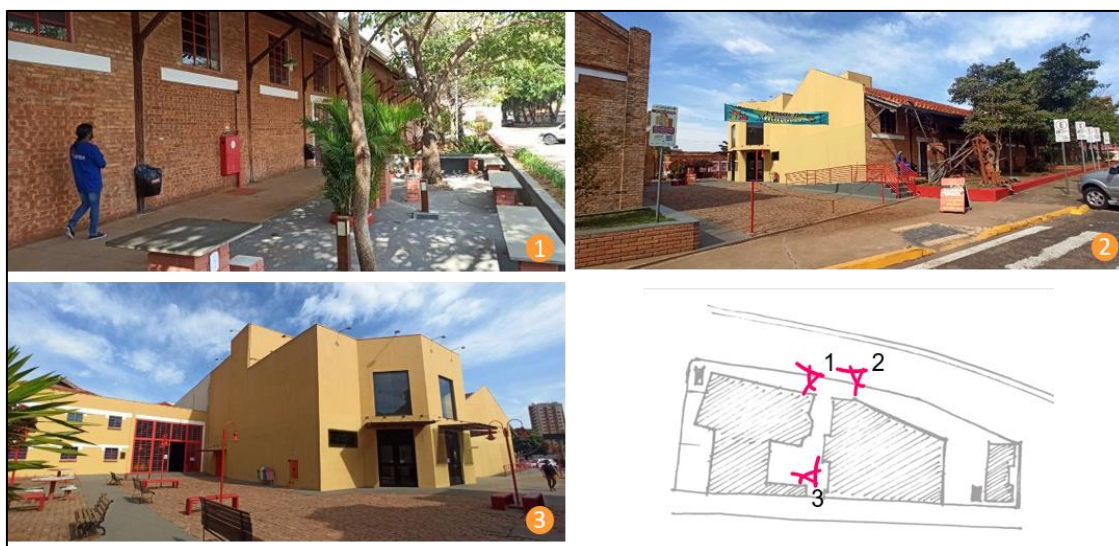
Figura 85 - Alterações e novas edificações executadas durante a intervenção da antiga I.R.F. Matarazzo

fachada ao lado do Teatro Paulo Roberto Lisboa – foi reconstruída com novos materiais, rebocada e pintada (fig. 85.2); antes a testada era constituída por alvenaria de tijolo maciço aparente pintado de branco e frontão em tábuas de madeira, que ao longo dos anos ficaram bastante degradadas.
