**A EROSÃO PERIURBANA EM RANCHARIA-SP:  
A ANÁLISE ESPAÇO-TEMPORAL E AS PROPOSTAS DE  
RECUPERAÇÃO DA BOÇOROCA DO CÓRREGO DO GRITO**

UNIVERSIDADE ESTADUAL PAULISTA  
"JÚLIO DE MESQUITA FILHO"  
Câmpus de Presidente Prudente

Tese de Doutorado em Geografia

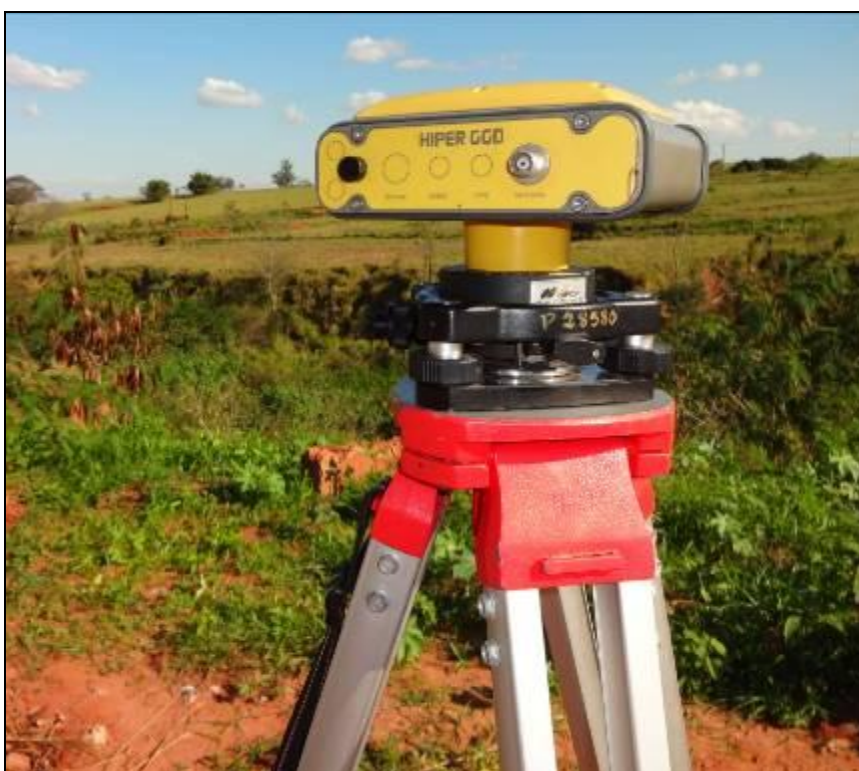
Figura 02 – Receptor GNSS.

Para a elaboração das cartas topográficas da boçoroca e o monitoramento da erosão de rebordo foram realizados levantamentos topográficos com o emprego de receptores GNSS (*Global Navigation Satellite System*<sup>1</sup>) e estação total topográfica, sendo estes equipamentos apresentados pela figura 02 e figura 03.

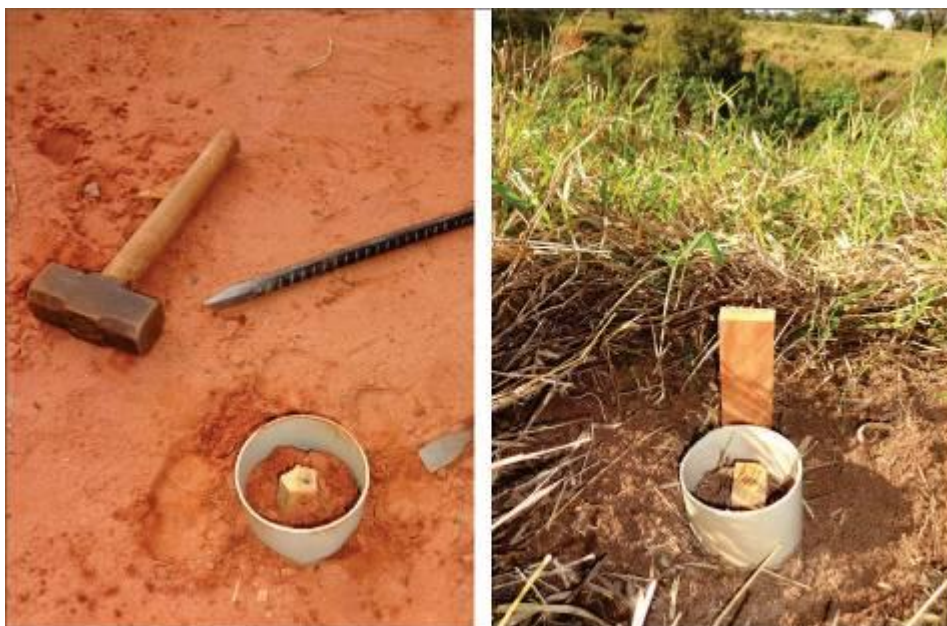
Figura 04a e 04b – Marcos de rastreio dos receptores GNSS.

Para a execução do levantamento topográfico planialtimétrico, inicialmente foi realizado o reconhecimento de campo para a fixação dos marcos (pontos de apoio) e dos pontos definidores da poligonal base (estacas). Os quatro marcos foram fixados para o rastreamento do receptor GNSS, com o auxílio de piquetes de madeira e de estacas de identificação, como apresentam as figuras 04a e 04b.

Após a fixação, nos pontos de apoio materializados foram estacionados e centrados os receptores GNSS para rastreio de dados de no mínimo 02 horas, visto que a distância da área de estudo em relação à estação de monitoramento contínuo de Presidente Prudente é de aproximadamente 54 km, para obter, após o pós-processamento, com a acurácia de aproximadamente 10 mm nos pontos de apoio materializados. Em gabinete, os dados de rastreio coletados pelos receptores GNSS foram arquivados em microcomputador através do aplicativo PC-CDU. Estes dados arquivados foram posteriormente pós-processados no aplicativo Topcon Tools, tendo os dados da estação fixa Rede Brasileira de Monitoramento Contínuo-Presidente Prudente como referência.

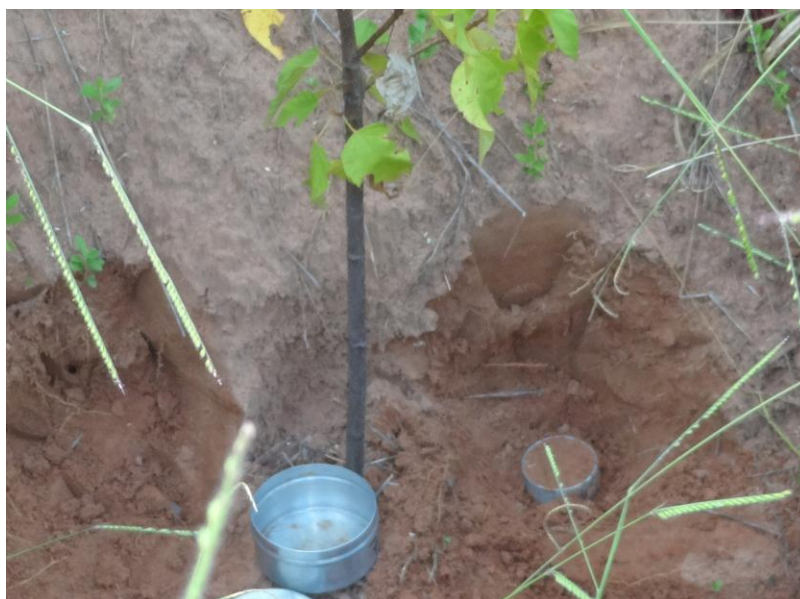
Figura 07 – Coleta de amostra de solo com o uso do anel volumétrico

Na coleta da amostra de solo para a determinação da densidade do solo é introduzido o anel no horizonte pedológico, evitando compactar o solo (Figura 07) e após coletada a amostra são aparadas as extremidades do solo com o auxílio de uma faca. O anel contendo a amostra de solo é colocado numa caixa de alumínio e selada com fita adesiva para evitar movimentações do anel.

No laboratório as amostras são mantidas em estufa durante 24 horas numa temperatura de 105° C. Após esta etapa, o anel com a amostra seca é pesado em balança analítica. O valor da densidade é obtido pelo cálculo da razão da massa da amostra seca e o volume do anel (CAMARGO et al., 2009).

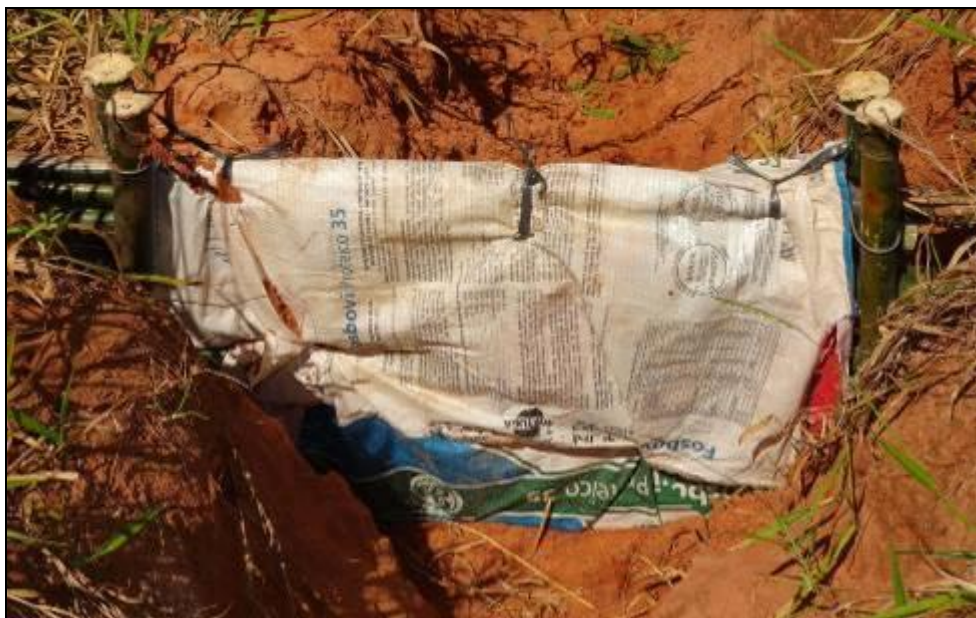
Figura 10 – Barreira com bambus impermeabilizados por rafia.

e) Impermeabilização do lado montante da barreira com o uso de rafia de polipropileno (Figura 10).

A análise das barreiras em relação á perda de solo e acúmulo de sedimentos é realizado através de monitoramento topográfico pelo método dos pinos (MORGAN, 2005).

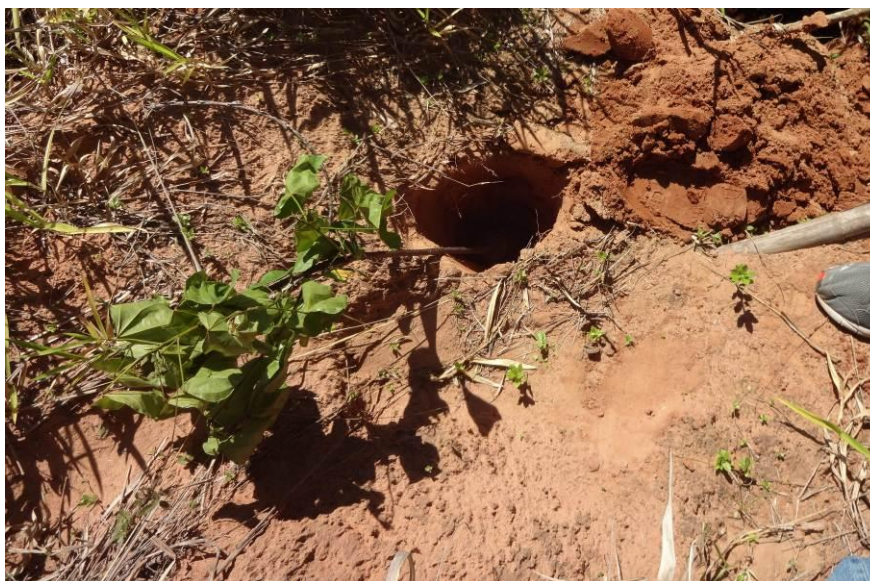
Figura 11 – Cova feita para o plantio

- a) Retirada de gramíneas e formação de coroa no local onde será feito o plantio;
- b) Fazer uma cova de aproximadamente 25 cm de profundidade para assentar a muda, como mostra a figura 11;

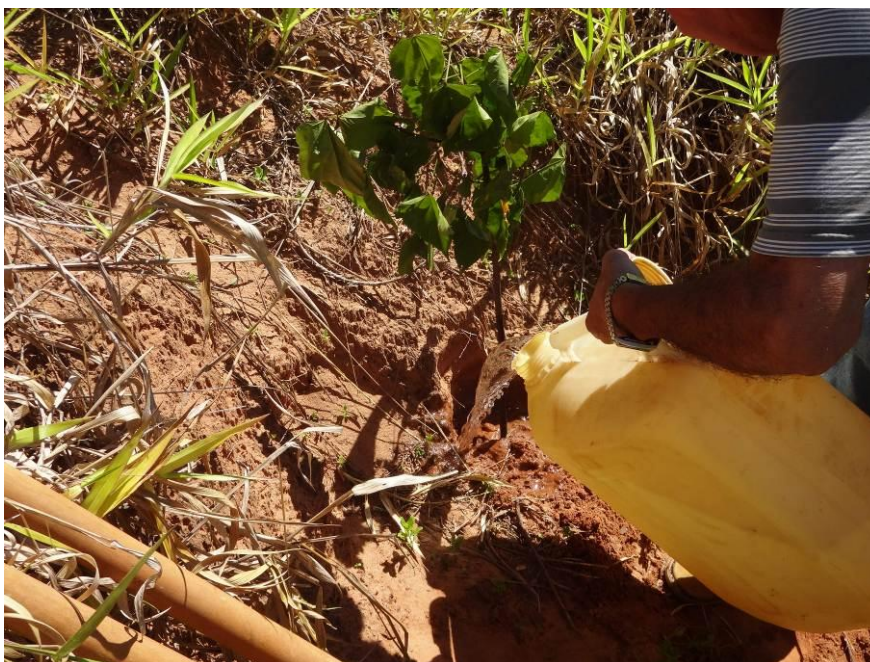
Figura 12 – Hidratação da muda recém-plantada

c) A cova é enterrada com uma mistura de terra e adubo químico, e posteriormente é feita a hidratação da planta como mostra a figura 12;

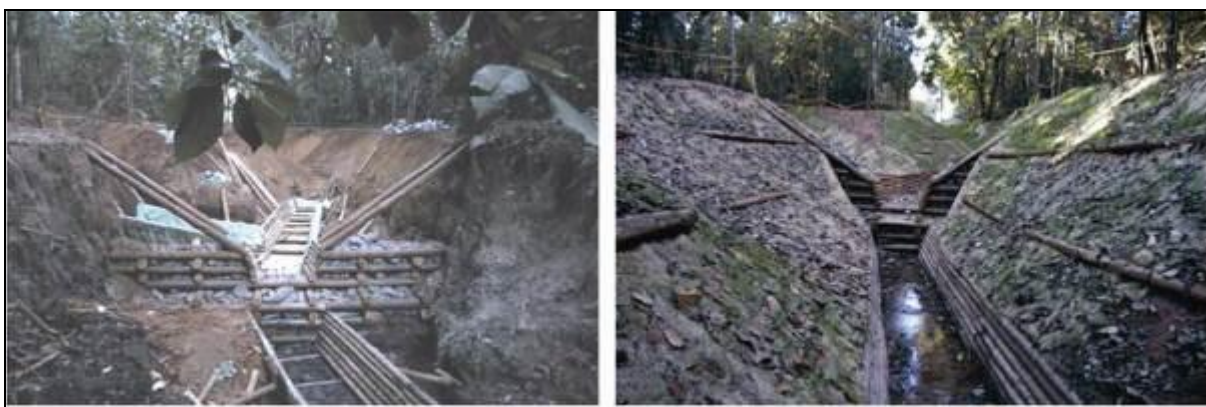
Figura 23a e 23b – Calhas construídas com madeiras e pedras.

Os sistemas de revestimentos são estruturas que modificam a morfologia do terreno da área degradada para readequar o sistema de drenagem, através da construção de calhas e vertedouros. As calhas podem ser construídas com materiais de construção civil especiais como os solos-concretos ou com madeira e pedras, como ilustram a figura 22a e 22b e a figura 23a e 23b.

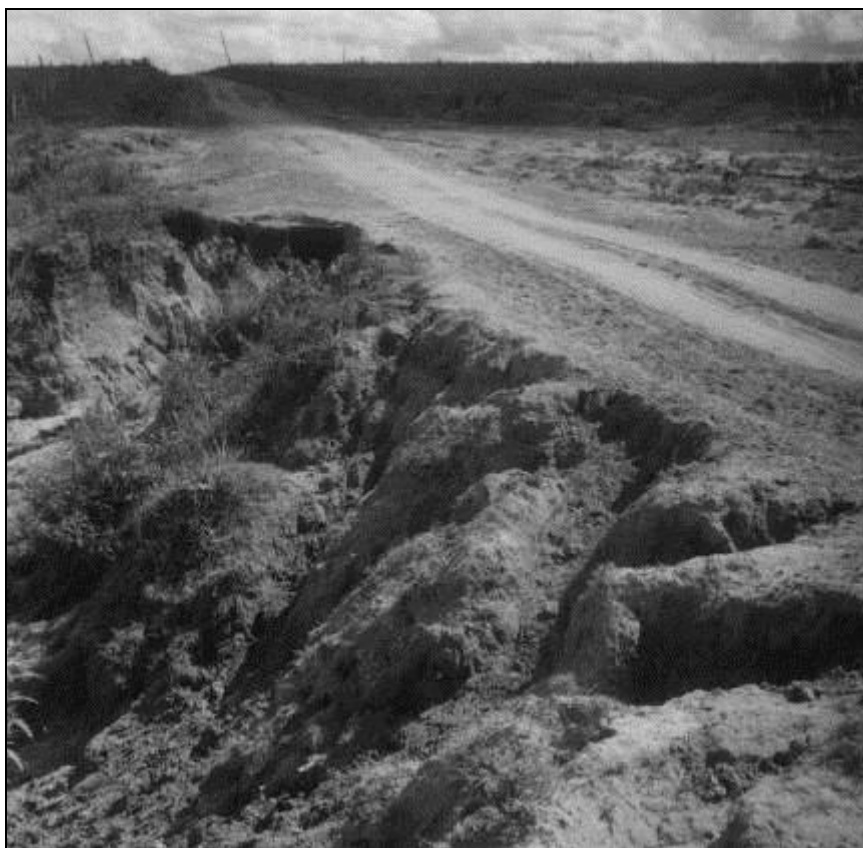
Figura 29 – Estrada ameaçada por processos erosivos, município de Rancharia.

A figura 29 mostra as ravinas às margens de uma estrada no município de Rancharia.

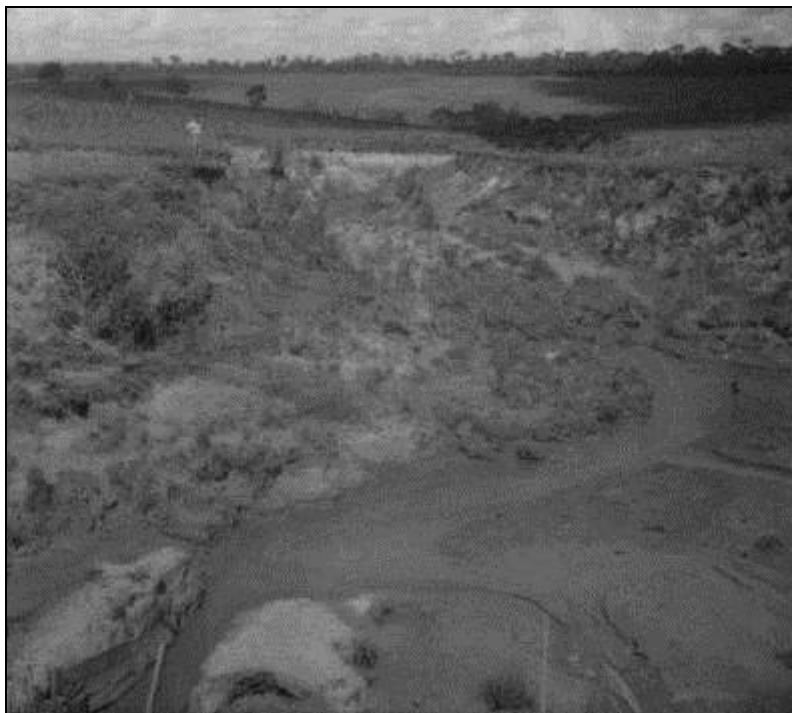
Figura 30 – Boçoroca na estrada de Rancharia para Bastos.

A figura 30 mostra uma boçoroca localizada nas proximidades da cidade de Rancharia, em 1960. Ao fundo ainda é possível perceber a presença de fragmentos consideráveis de mata nativa daquela época.

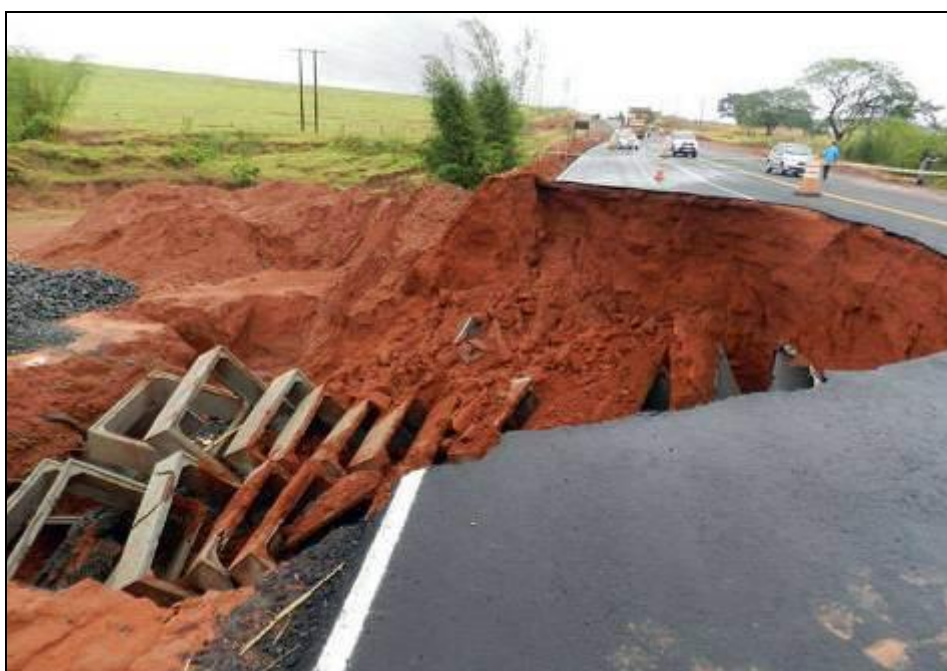
Figura 42 – Danos causados à infraestrutura rodoviária.

No dia 22 de setembro de 2012 em seis horas choveu 33,0 mm, cujo evento chuvoso favoreceu o rompimento de galerias de águas pluviais instaladas na rodovia SP-284, localizada à jusante da boçoroca do Córrego do Grito, sendo estas obras de instalação das galerias estarem em execução na época. A figura 42 mostra os danos causados pelo evento chuvoso.

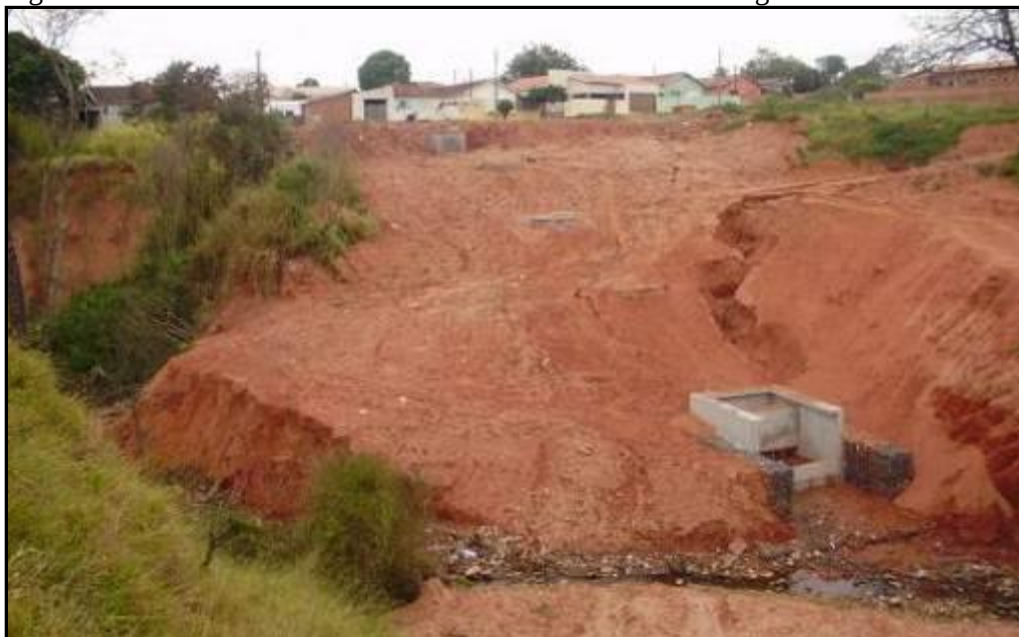
Figura 49 - Galerias de águas pluviais implantadas em sistema de macrodrenagem urbana na congruência das ruas Cândido de Freitas e Mário César de Camargo no bairro Jardim Regina.

A figura 49 apresenta uma galeria do sistema de macrodrenagem urbana, readequada por volta de 2009, que, de acordo com o Estudo de Macrodrenagem da cidade de Rancharia (2008), possui tubos de concreto de 9,4 m de comprimento e diâmetro de 1,2 m, com a finalidade de receber o escoamento dos conjuntos habitacionais Altino Lins e Paulo Paulozzi. Nota-se a presença de solo exposto e formação de sulcos erosivos, meses após a execução da obra.

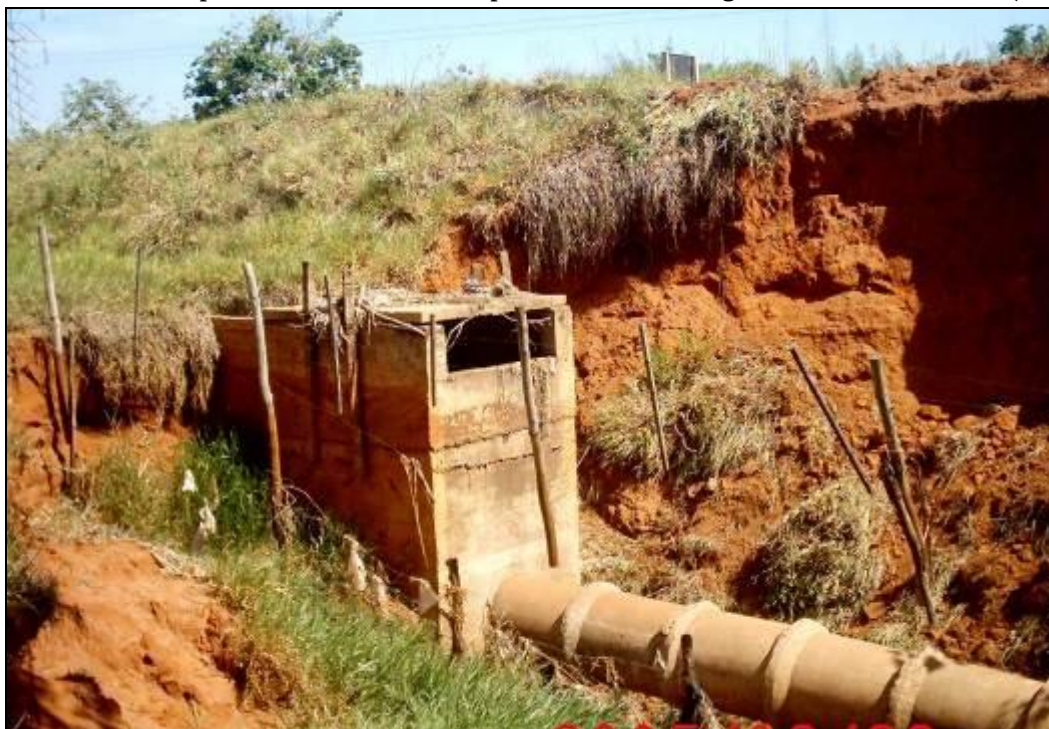
Figura 50 - Galeria implantada em área de colapso de solo nas margens da rodovia SP-284 (km 518).

A expansão do setor jusante da boçoroca do Córrego do Grito representa risco à estabilidade do solo nas margens da rodovia SP-284 situação esta mostrada pela figura 50.

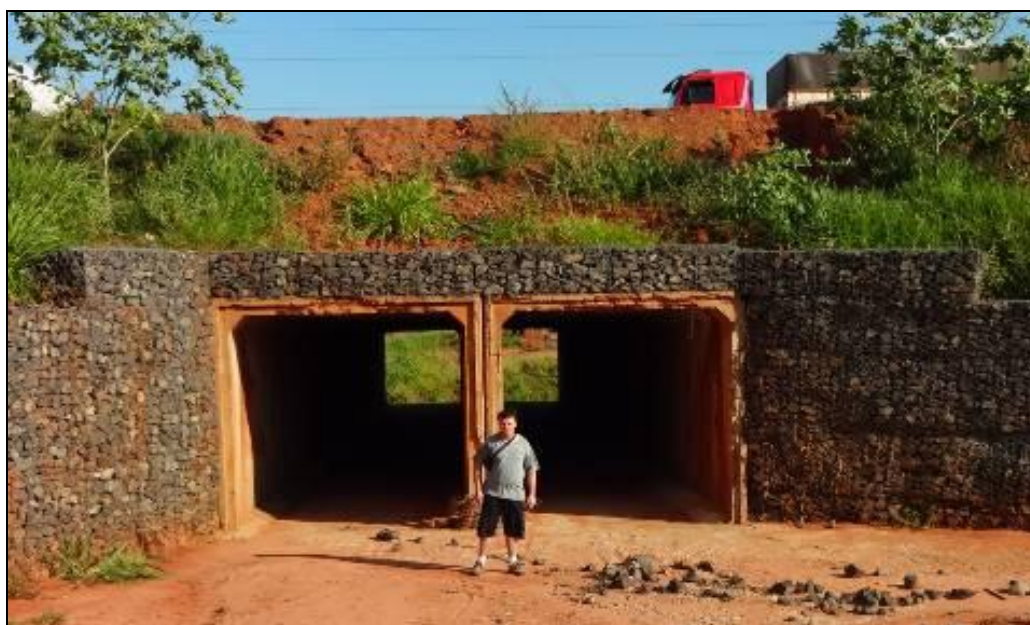
Figura 51 - Túneis de concreto e muros de gabião implantados abaixo da rodovia SP-284 (km 518).

Para garantir a estabilidade do solo nas margens da rodovia SP-284, em 2012 foram implantados mostra os túneis de passagem e os muros de gabião para o escoamento das águas pluviais provenientes do canal da boçoroca do Córrego do Grito, como mostra a figura 51.

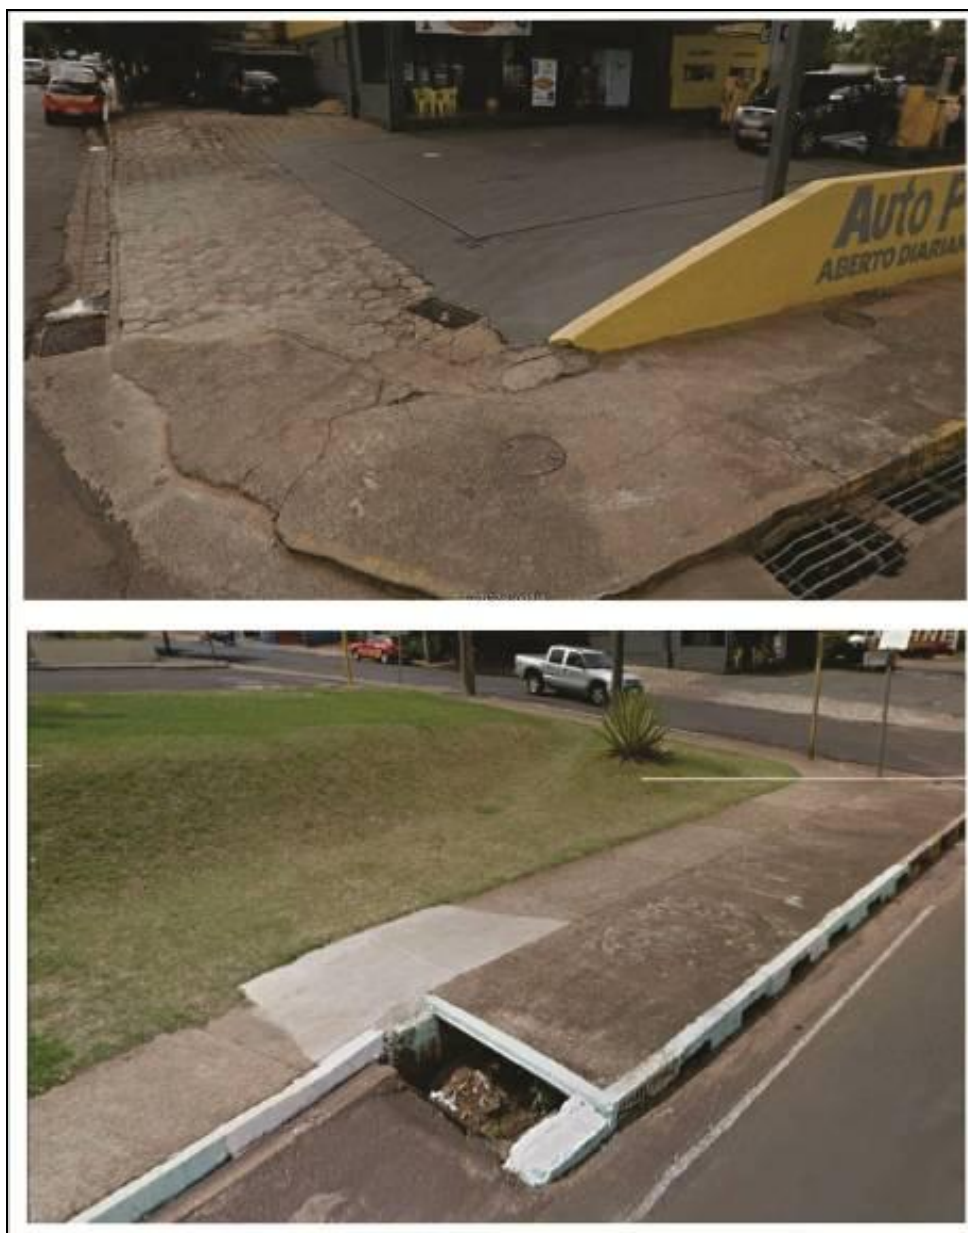
Figura 52a e 52b - Condições da microdrenagem urbana na Av. Dom Pedro II, Rancharia-SP.

As figuras 52a e 52b mostram as estruturas de microdrenagem urbana no bairro Jardim Universitário com ausência de grade de proteção, o acúmulo de resíduos sólidos e as estruturas de pequenas entradas em comparação à vazão recebida em períodos de chuvas concentradas.

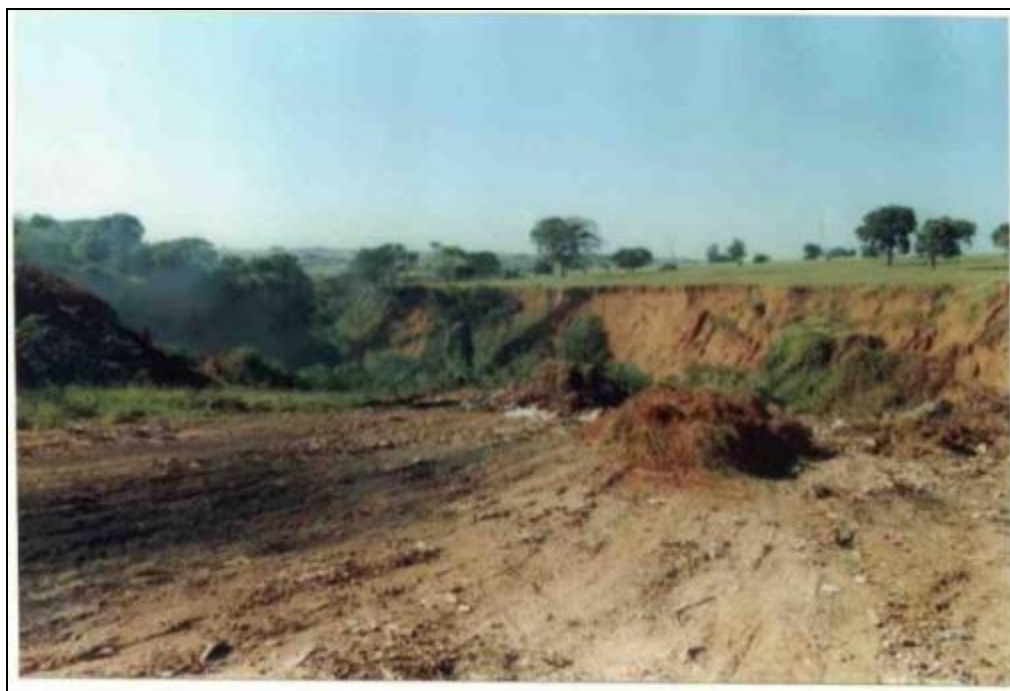
Figura 54 – Depósito de resíduos sólidos e boçoroca do córrego do Grito.

A partir da análise das fotos aéreas foi possível constatar que no período entre 1984 a 1991 ocorreu a maior expansão da área da boçoroca (1.790 m<sup>2</sup>). Em 1991, a boçoroca possuía uma área de 11.340 m<sup>2</sup>, sendo que sua cabeceira estava localizada há menos de 25 m de distância da Avenida Dom Pedro II, uma das principais vias da cidade, cuja cabeceira chegou a possuir cerca de 70 m de largura. A figura 54 mostra a cabeceira da boçoroca com a presença de resíduos sólidos e entulhos depositados na área degradada.

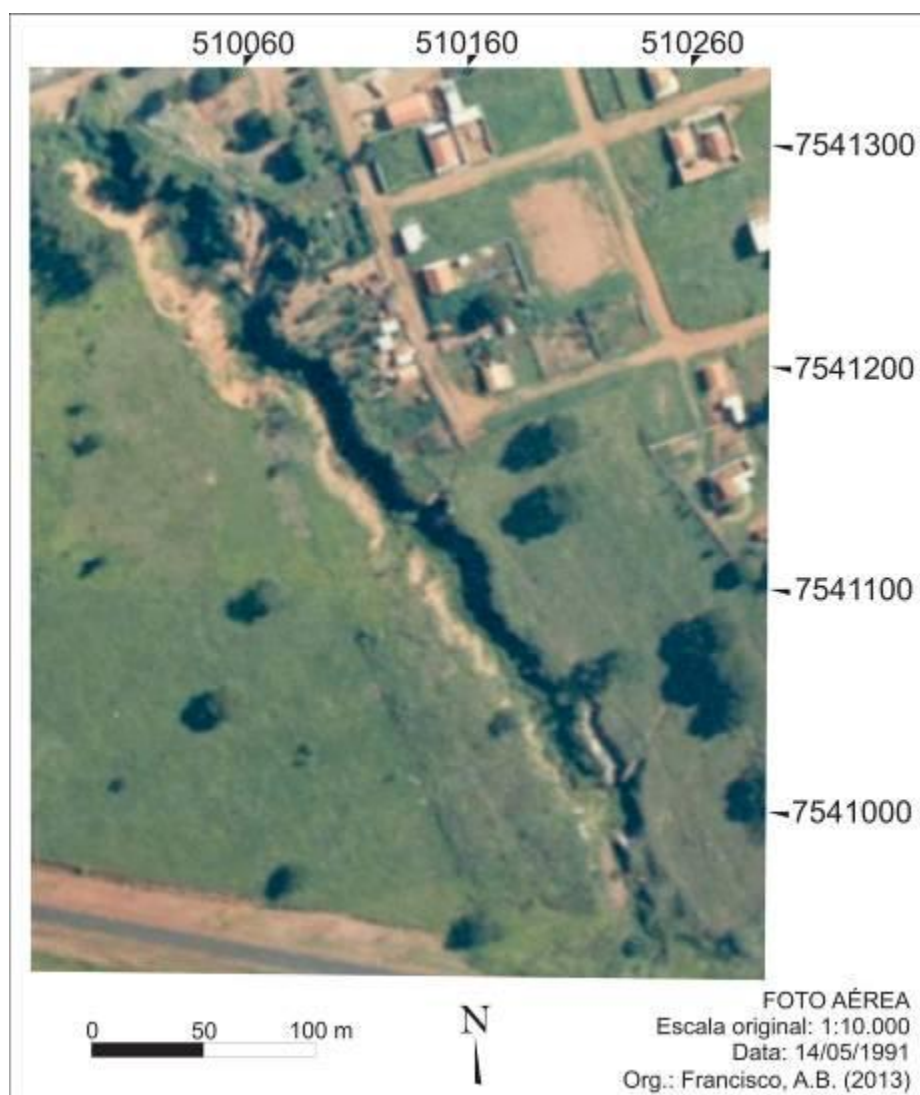
Figura 55 – Foto aérea da boçoroca do córrego do Grito (1991).

A figura 55 mostra a boçoroca na foto aérea de 1991 destacando a maior largura na cabeceira resultante da erosão remontante desenvolvida entre as décadas de 1980 e início da década de 1990.

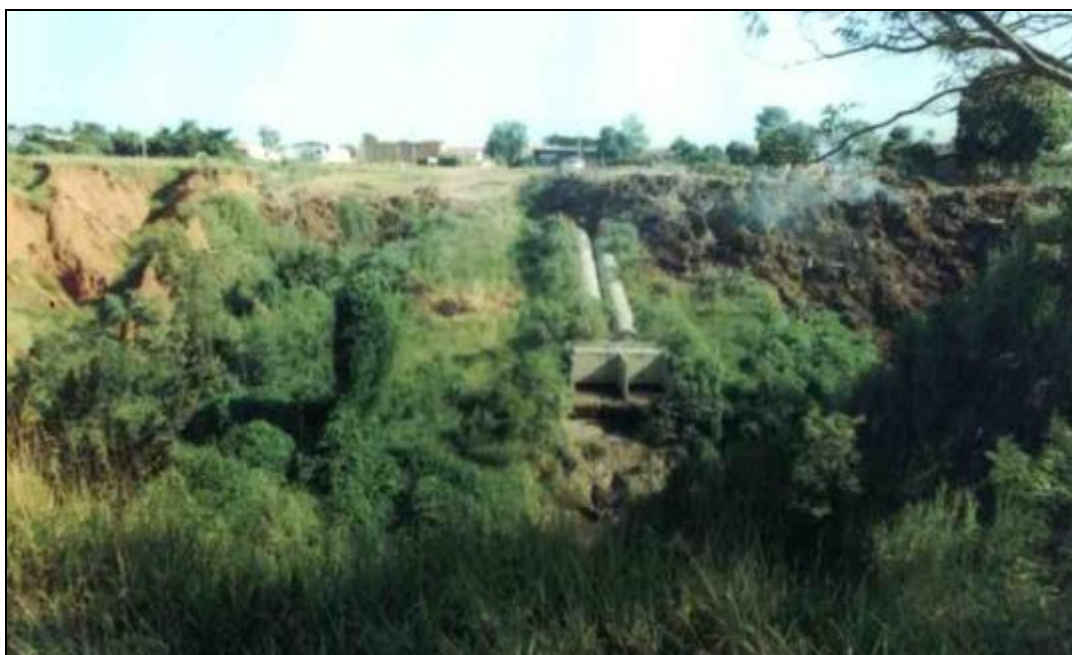
Figura 64 – Galerias de macrodrenagem urbana.

Após a implantação das galerias e dos dissipadores de energia, parte da cabeceira da boçoroca foi aterrada (3.700 m<sup>2</sup> de área). A figura 64 mostra as galerias implantadas e as condições da área degradada pelo boçorocamento no ano de 2000.

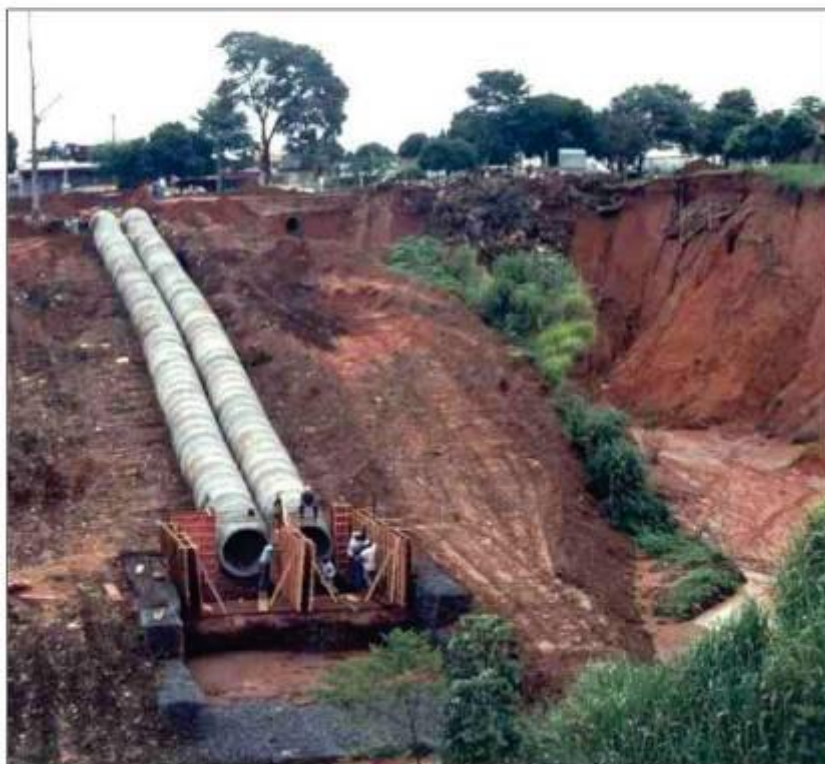
Figura 65 – Galerias do sistema de macrodrenagem urbana na cabeceira da boçoroca do Córrego do Grito.

A figura 65 mostra a localização e as obras de implantação de galerias de águas pluviais no sistema de macrodrenagem urbana na microbacia do Córrego do Grito, realizado no ano de 2000, com a finalidade de direcionar as águas pluviais até o curso d'água receptor a fim de amenizar o impacto causado com a erosão remontante, agravada após décadas de ausência de um sistema de macrodrenagem.

Obras implantadas em 2000

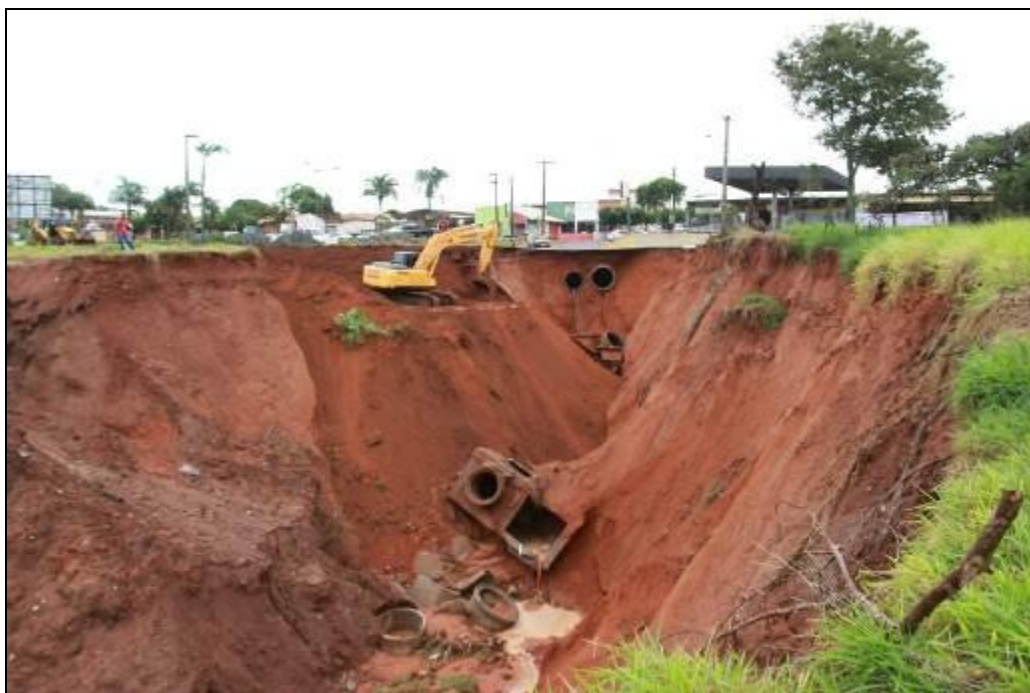
Figura 69 – Boçoroca do Córrego do Grito após erosão remontante.

A figura 69 e a figura 70 mostram a boçoroca do Córrego do Grito após o desenvolvimento desta erosão remontante com o rompimento do sistema de drenagem implantado em 2000.

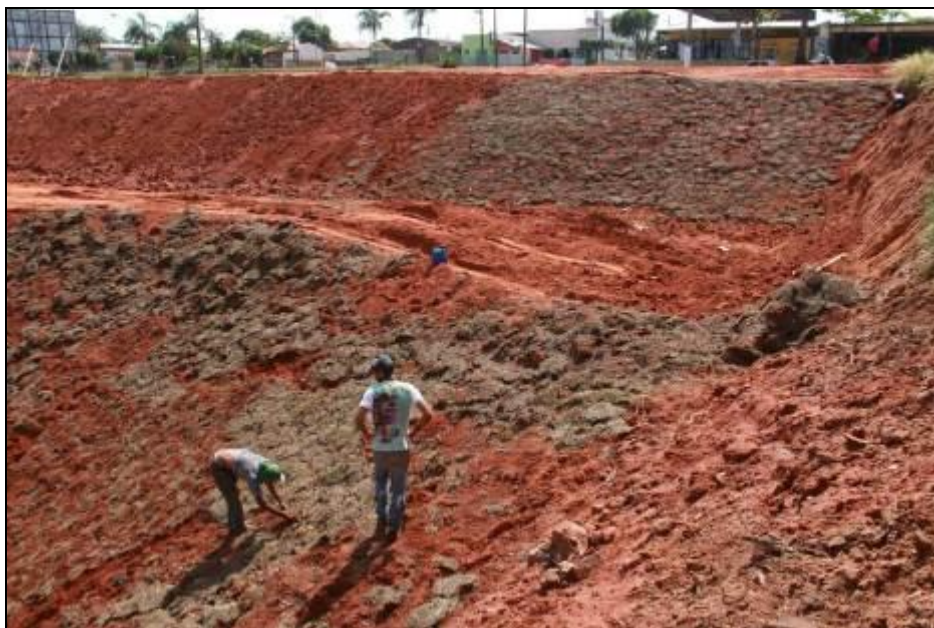
Figura 77 – Plantio de gramíneas em área aterrada.

Após as obras de implantação das galerias de águas pluviais foi realizada a terraplenagem da área com a deposição e compactação de terra sobre estas galerias. Nos taludes do aterro implantado foram plantadas gramíneas, conforme mostra a figura 77.

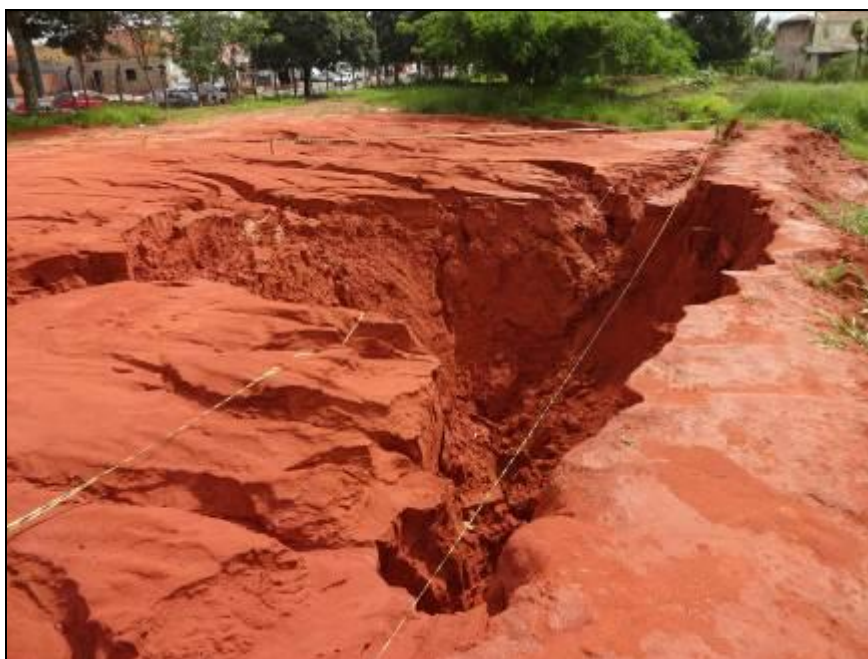
Figura 78 – Ravina formada no aterro após a implantação das obras de controle da erosão urbana.

Em decorrências das chuvas concentradas entre setembro e dezembro de 2015 e da presença de solo exposto em área aterrada surgiram processos erosivos lineares que ameaçaram a estabilidade das estruturas recentemente implantadas, como mostra a figura 78.

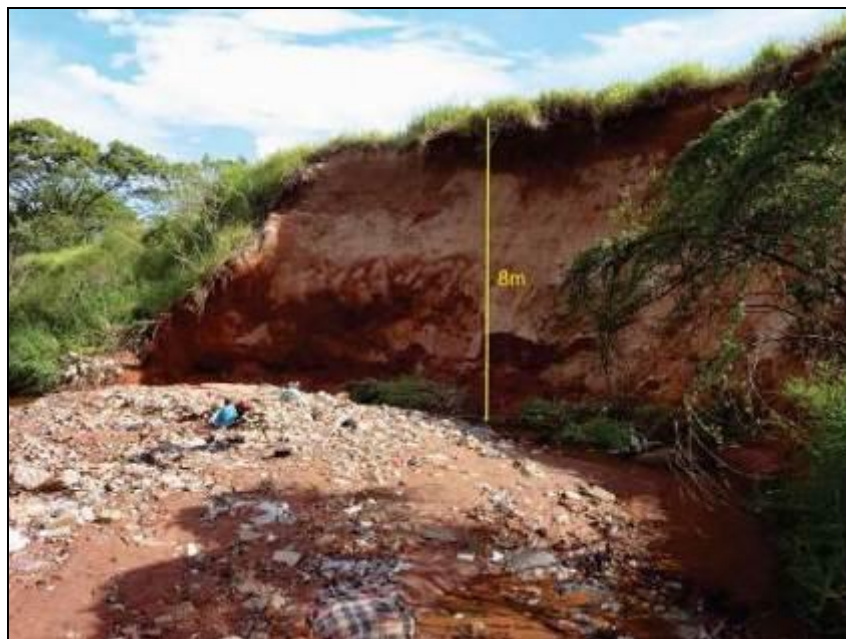
Figura 84 – Talude na margem direita da boçoroca.

A figura 84 mostra um trecho da margem direita da boçoroca com a presença de talude com solo exposto e de sedimentos e resíduos sólidos no fundo da boçoroca, cujo trecho apresentou as maiores variações em decorrência da erosão de rebordo.

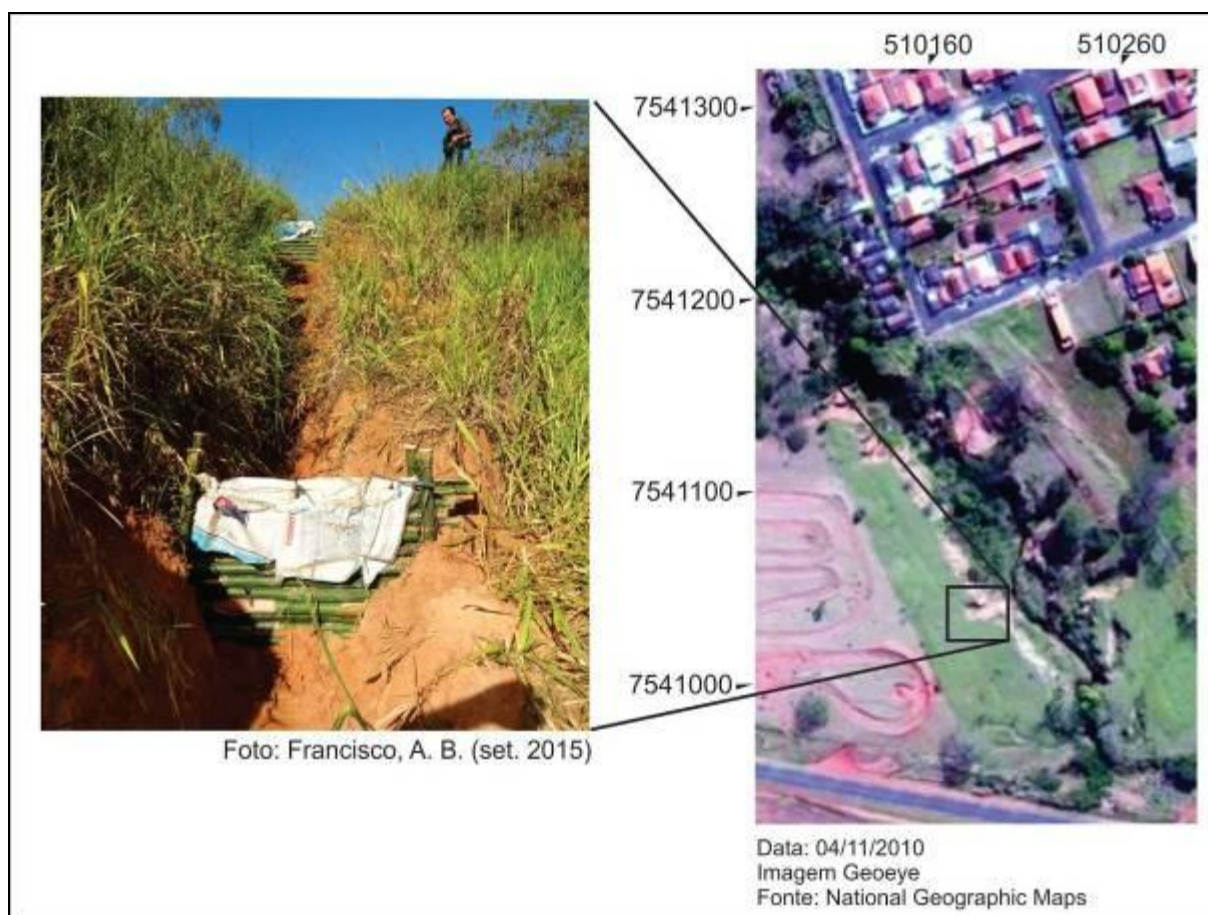
Figura 85 – Localização da parcela experimental.

A parcela experimental para o controle da erosão linear com barreiras de bambus foi implantada num setor da margem direita da boçoroca numa ravina com a presença de terraços gerados pela ação do pisoteio do rebanho, conforme apresenta a figura 85.

As barreiras de bambus possuem como finalidade diminuir a velocidade dos escoamentos superficiais, favorecendo a infiltração. Estas barreiras são implantadas preferencialmente em ravinas com canais incisivos de profundidades inferiores a 1 m, pois o controle da erosão linear visa evitar que as feições erosivas não alcancem um estágio crítico e de grande porte.

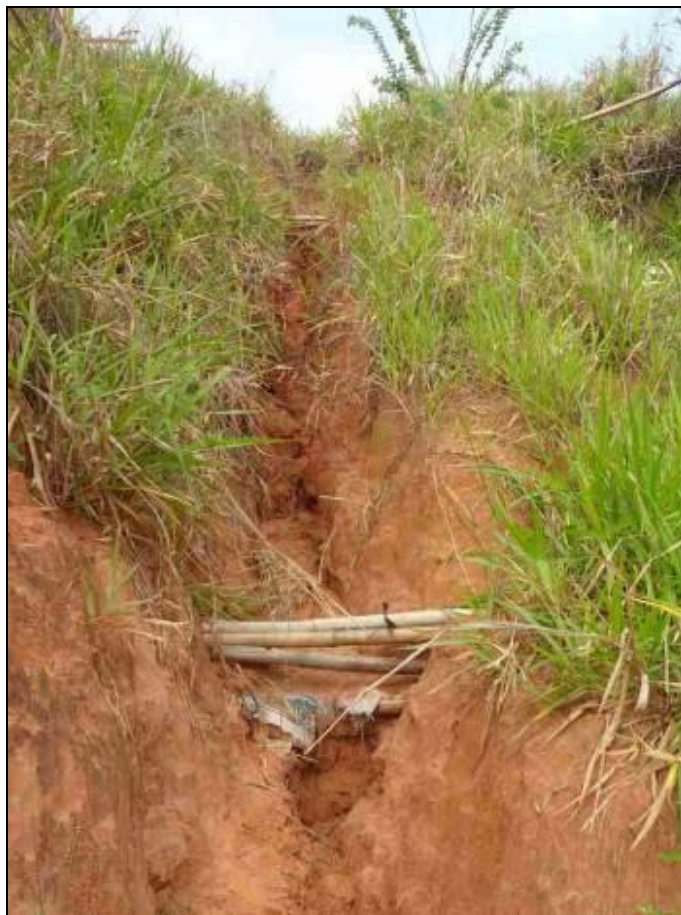
Figura 92 – Parcela experimental com barreiras após doze meses de monitoramento

A figura 92 mostra a retenção de sedimentos na parcela experimental após doze meses de implantação das barreiras.

A retenção de sedimentos indica a intensidade do processo erosivo linear através do escoamento superficial concentrado. A barreira de bambus (*Bambusa bambos* L.) visa contribuir com a diminuição da velocidade do escoamento superficial e o acúmulo de sedimentos favorece a interrupção do fluxo do escoamento superficial, formando uma espécie de degraus com o acúmulo de sedimentos. Esta formação de degraus a montante das barreiras favorece a diminuição da velocidade do escoamento superficial e pode contribuir com a infiltração das águas pluviais e posterior fixação de vegetação.

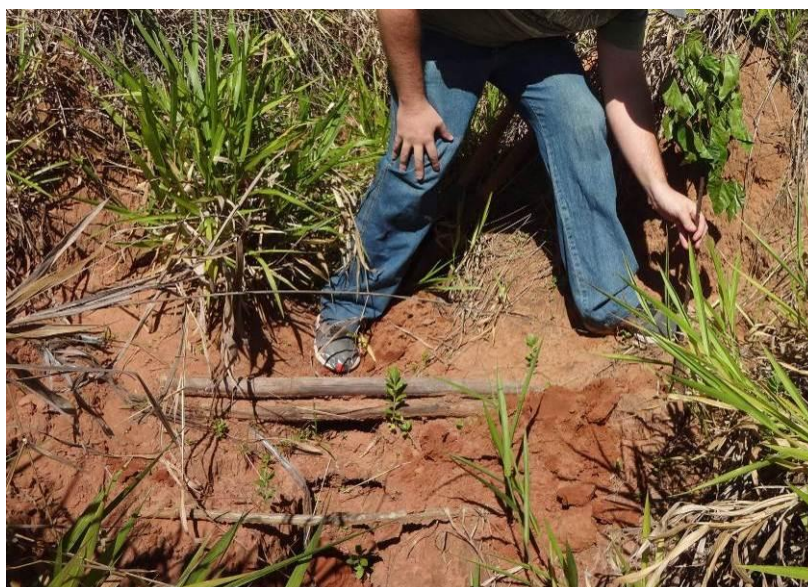
Figura 93 – Plantio de muda próximo à barreira de controle de erosão

A figura 93 mostra a plantio de espécie nativa próxima de uma das barreiras de bambus com a finalidade de controlar a erosão laminar na lateral da barreira.

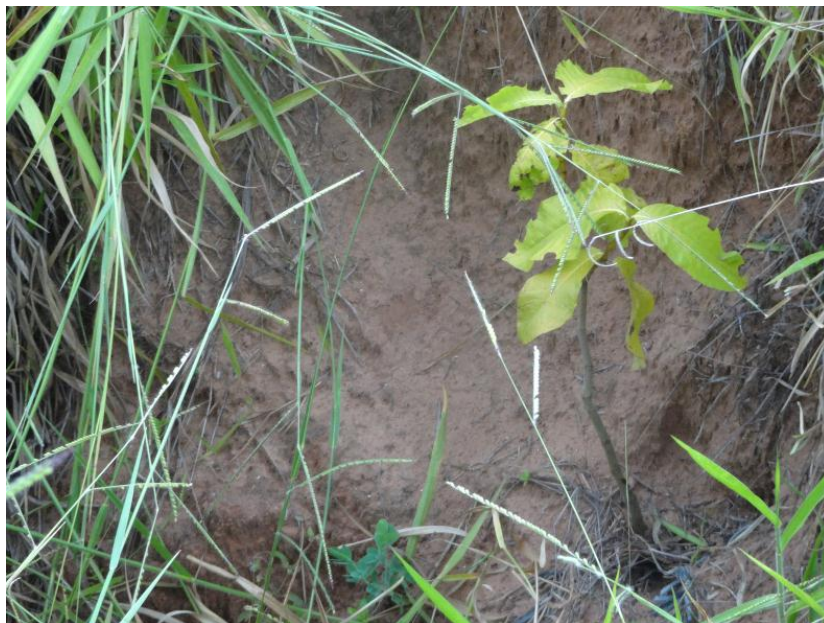
Figura 95 – Espécie plantada na área de recuperação

A figura 95 apresenta uma espécie nativa após 04 meses de plantio na área de recuperação.

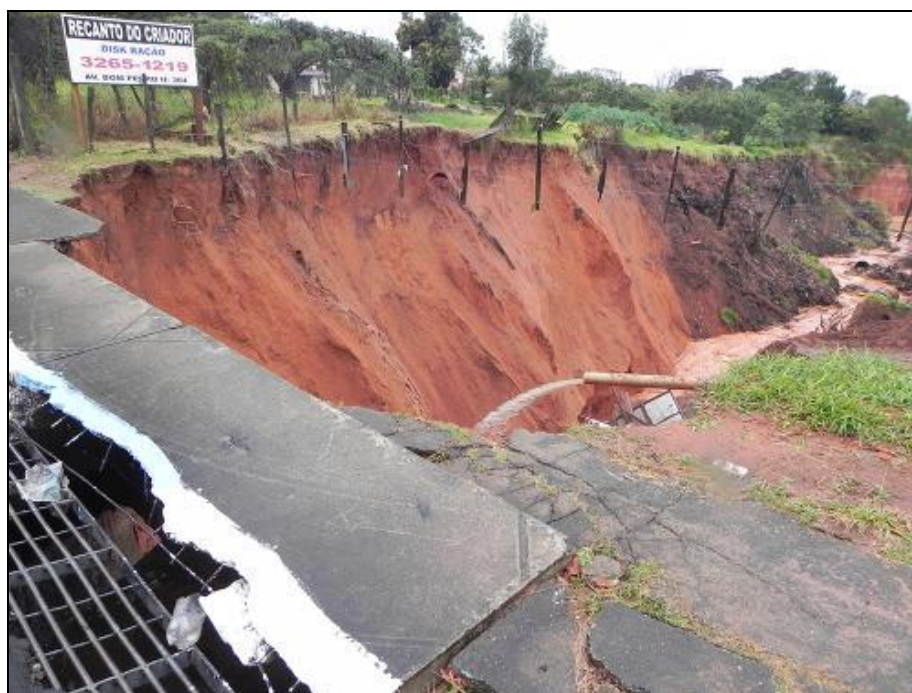
Figura 97 – Boçoroca atinge calçada da Avenida Dom Pedro II

A figura 97, em anexo, mostra a proximidade da cabeceira da boçoroca com a cerca de divisa da propriedade sendo esta localizada a uma distância de 5 m da Avenida Dom Pedro II. As figuras 98 e 99, em anexo, mostram os danos causados pela erosão remontante com a destruição do sistema de galerias de águas pluviais e do sistema de distribuição do esgoto doméstico. A figura 99, em anexo, mostra a formação do canal de escoamento das águas pluviais e a exposição dos solos e depósitos de resíduos sólidos existentes há décadas na área.
