**ESTUDO DE UM CASO DE PASSIVO AMBIENTAL: ATERRO  
ENCERRADO NO MUNICÍPIO DE ÁLVARES MACHADO – SP**

Trabalho de Graduação apresentado como um dos requisitos parciais para a obtenção do título de Engenheiro Ambiental da Faculdade de Ciência e Tecnologia, Universidade Estadual Paulista “Júlio de Mesquita Filho”.

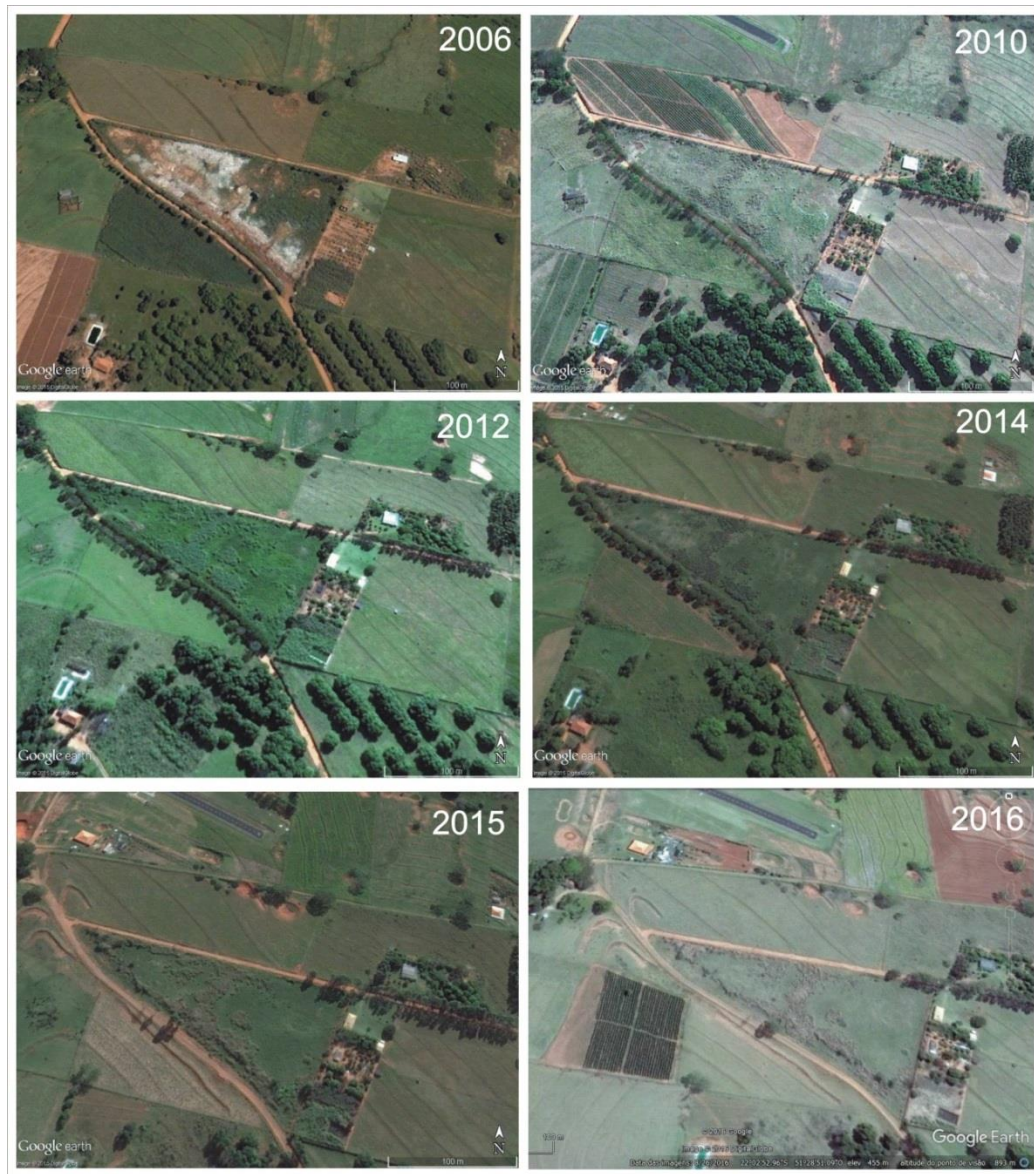
**Figura 9** - Série histórica de imagens de satélite do aterro em estudo.

A fim de verificar a evolução do terreno após seu encerramento, bem como identificar sinais de manutenção no aterro e o uso do solo nas áreas vizinhas, foi levantado uma série histórica de imagens de satélite, na qual podem ser observadas na Figura 9. Através do programa Google Earth foram disponibilizadas seis imagens, dos seguintes anos:

- **2016** – por fim a vegetação do aterro com mesmo padrão de coloração das áreas ao redor, diferentemente dos anos 2012, 2014 e 2015 principalmente, e quase que inexistência da barreira vegetal ao entorno do aterro encerrado.

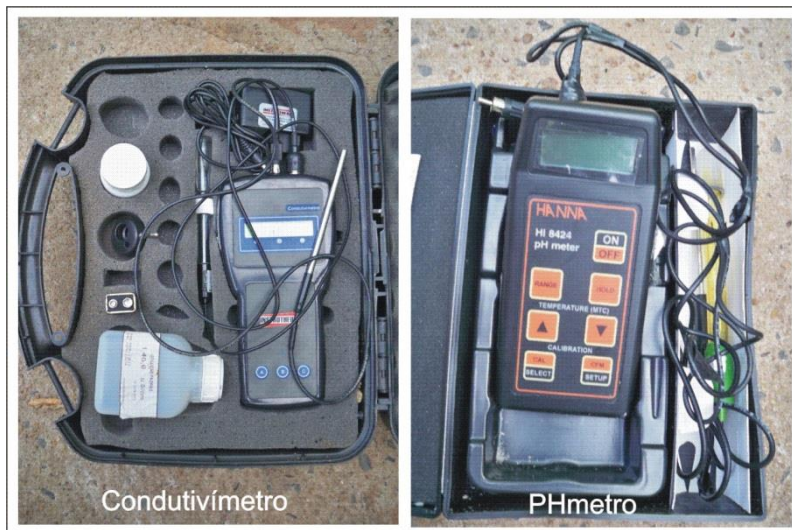
**Figura 22** - Condutivímetro e pHmetro utilizados no campo.

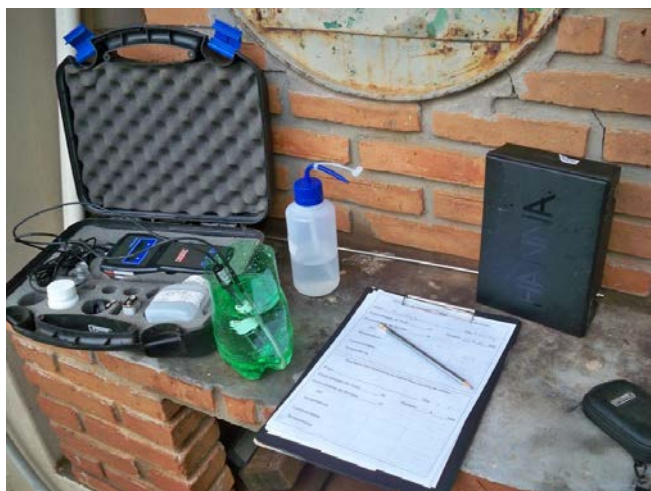
Para realização da medição, foi utilizada uma garrafa PET cortada ao meio, captando água do poço, realizando a tríplice lavagem, e posteriormente colocando os sensores dos equipamentos nesse recipiente, sempre sobre uma superfície de suporte. A Figura 23 exemplifica um caso na qual fez uso de superfície de suporte, uma bancada de um forno à lenha.

**Figura 23** - Exemplo de uma das análises realizadas em campo.

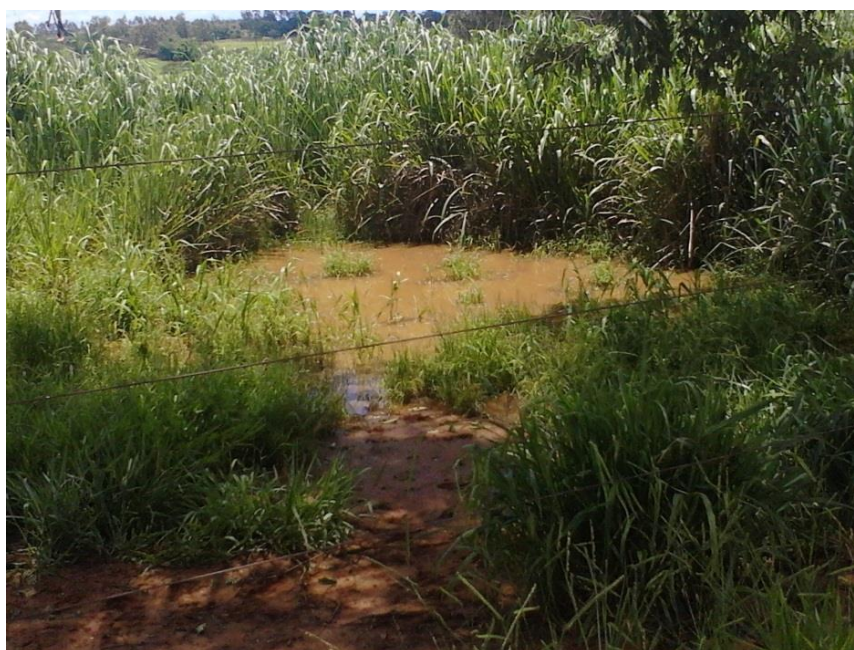
**Figura 28** - Acumulação de águas pluviais no interior do aterro.

Dessa forma foi constatado a não existência de um sistema de drenagem de águas pluviais, muito menos sua devida manutenção. Outro ponto a ser descrito neste contexto, é sobre a **subsidência do solo de cobertura** de alguns pontos do aterro. Tal fenômeno deve ser típico em aterro de resíduos sólidos em valas, pois conforme avanço da decomposição (perda de volume na massa de resíduos enterrada), o terreno vai se rebaixando em alguns pontos, necessitando nivelar novamente estes locais a fim de evitar acumulação das águas pluviais, evitando a infiltração da água, que contribuirá diretamente na geração de lixiviados.

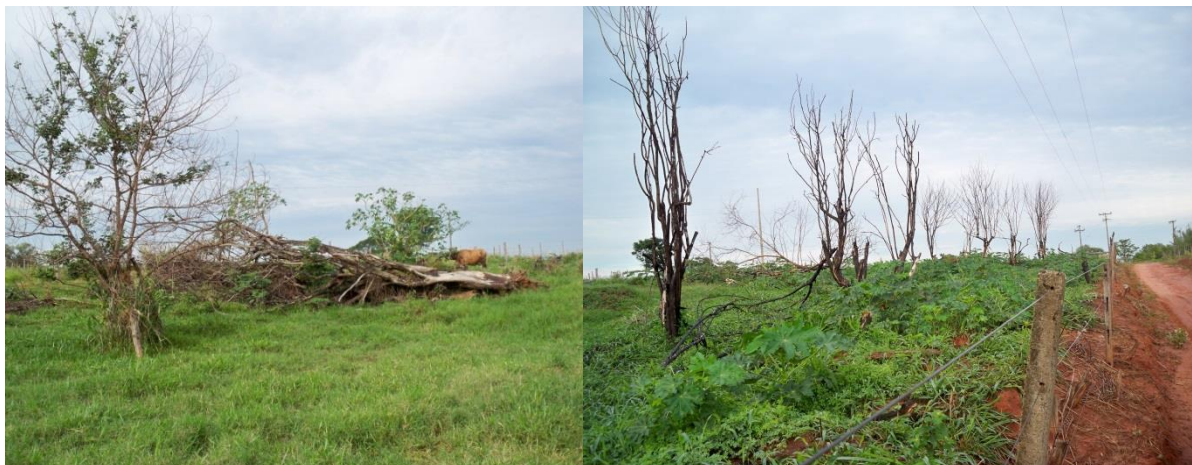
Quanto ao isolamento do aterro, apesar da existência de cerca com mourões de concreto, não foi observado **nenhuma presença de placas de sinalização**, seja de identificação da área, seja informando dos possíveis riscos existentes. Sobre o isolamento formado por vegetação, não foi verificado **quase nenhuma barreira de vegetação**, tendo somente alguns eucaliptos próximos à estrada a montante do aterro, e alguns remanescentes

**Figura 30** - Vegetações remanescentes do isolamento verde no aterro.

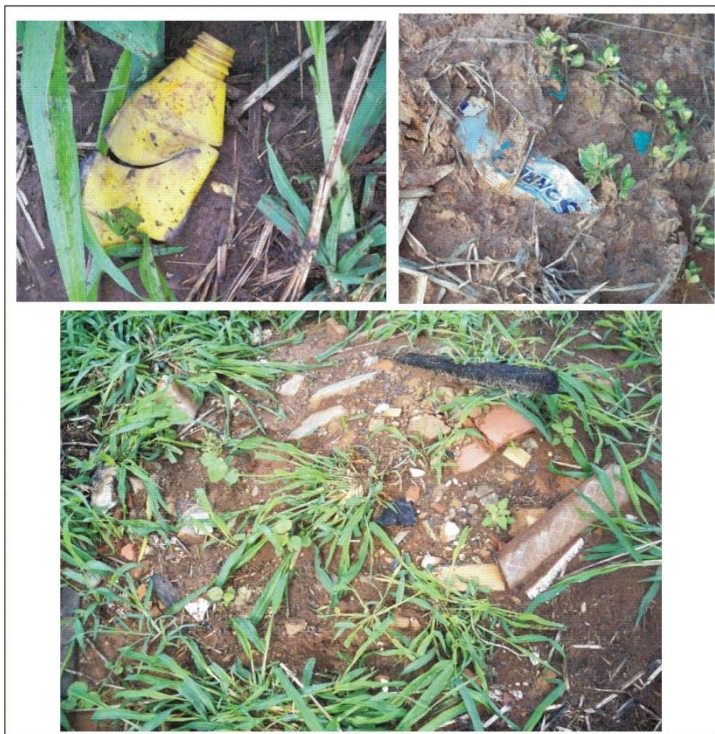
**Figura 31** - Presença de inúmeros resíduos descobertos no aterro.

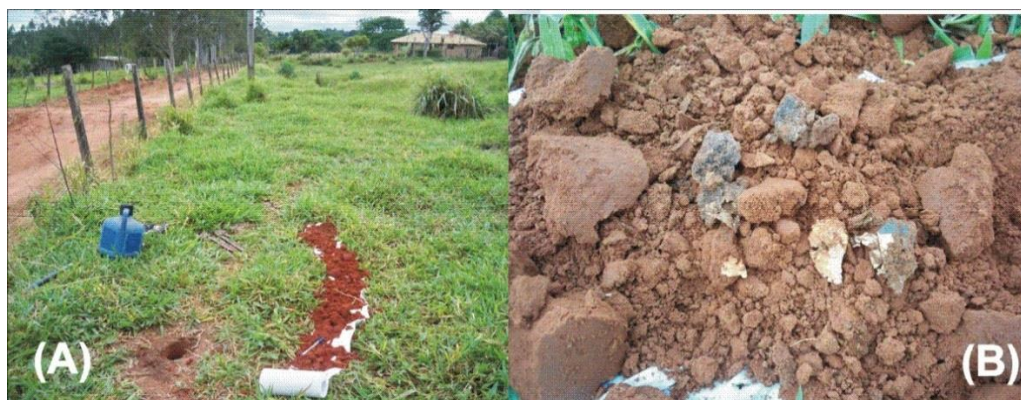
**Figura 37** - Primeiras tentativas de sondagem no aterro.

(A) Segunda tentativa de sondagem realizada, não encontrando a massa de resíduos aterradas. Perfurado 1,40m, sem uso do extensor do trado.

(B) Alguns fragmentos de resíduos de isopor e material indeterminado na coloração mais escura, encontrados nos primeiros 40cm de solo sondado.

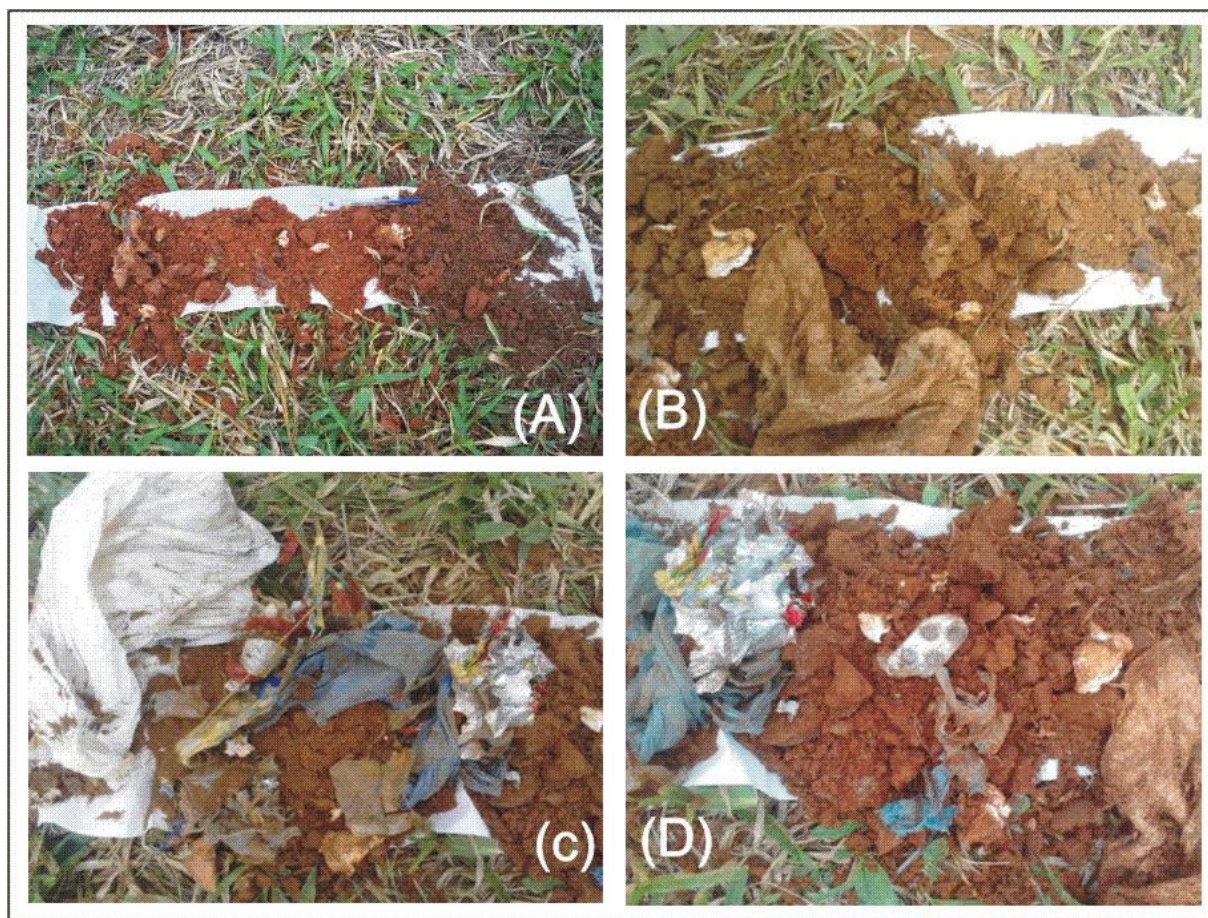
A Figura 39 ilustra quatro registros fotográficos, feitos nessa primeira sondagem e já descritos no Quadro 10. Dos resíduos encontrados, muitos destes poderiam ser reciclados como as embalagens plásticas e as sacolas plásticas, vistos que tais resíduos são muito pouco degradáveis. A maioria destes resíduos é de origem domiciliar, com exceção da cartela de comprimidos constituindo um resíduo de serviço da saúde, que deveria ter uma destinação diferenciada, do restante dos resíduos.

**Figura 39** - Principais resíduos e materiais encontrados na sondagem no ponto PT-01.

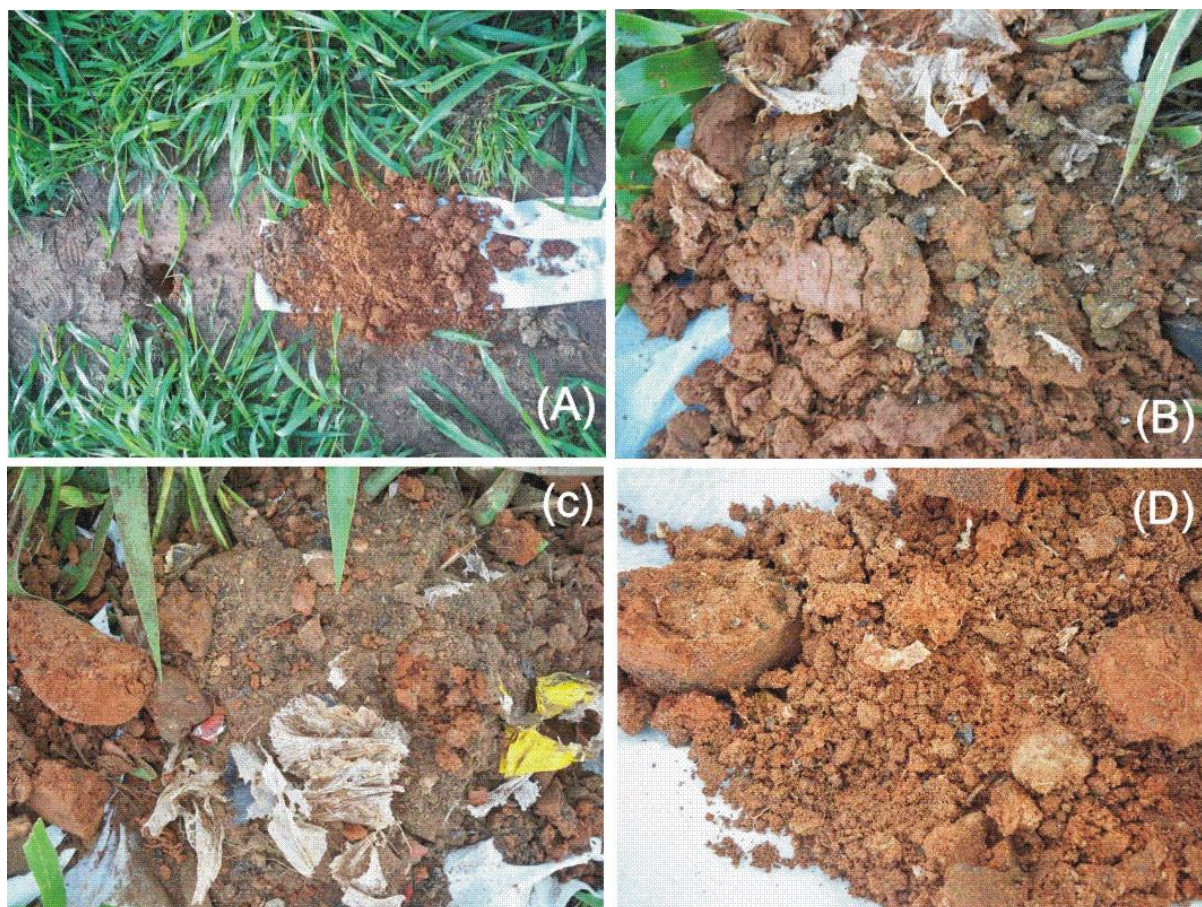
| <b>Espessura na sondagem</b> | <b>Resíduos / materiais encontrados</b> | <b>Descrições</b> |
|---|---|---|
| 61cm | - continua predominando fragmentos de sacolas plásticas junto a um material poroso com muitos particulados, mais solo. | Trado fica enroscado nas sacolas plásticas, dificultando muito a continuação da sondagem, até conseguir romper esse conglomerado.<br>Presença de material de granulometria muito fina, junto a partículas inorgânicas de varias cores e sem indício de umidade, uma vez que a presença das sacolas sobre, deve dificultar a infiltração das águas pluviais nesse ponto.<br>Figura 40 – foto (c). |

**Figura 40** - Resíduos e materiais encontrados na sondagem no ponto PT-02.

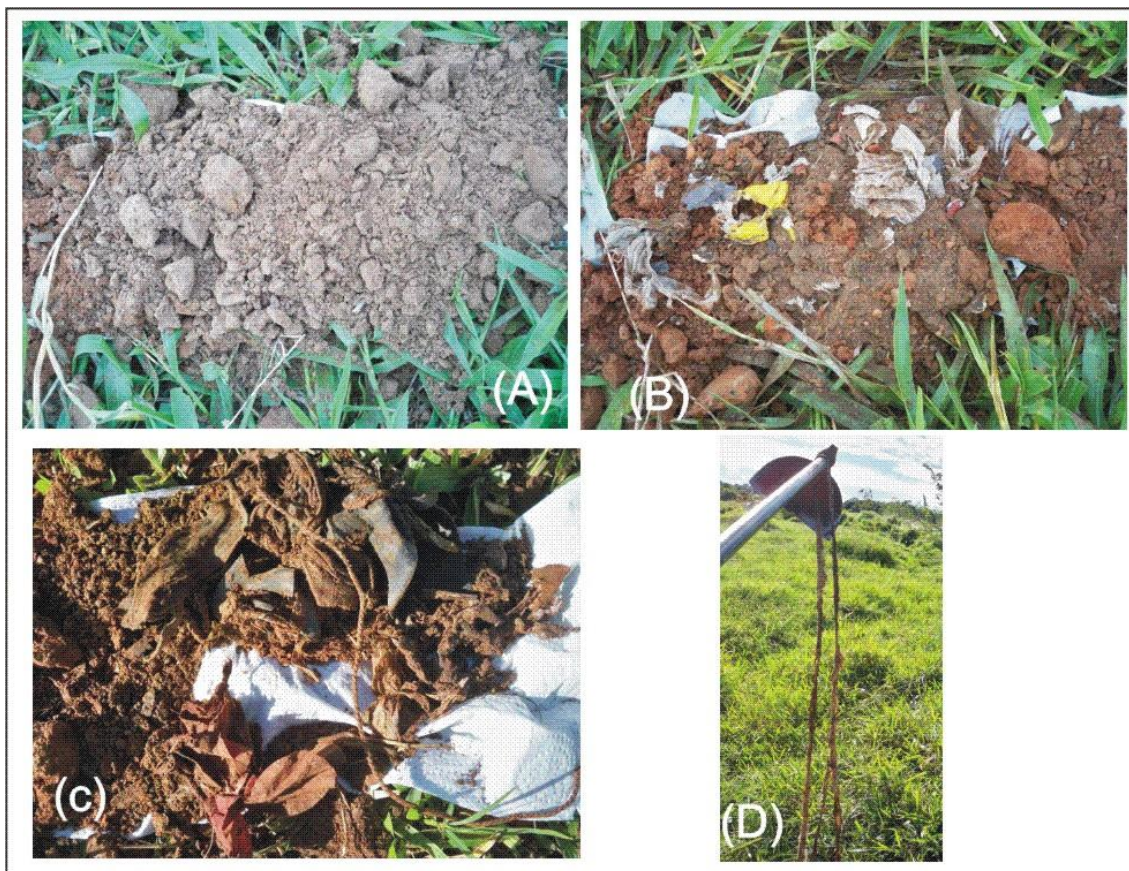
**Figura 41** - Resíduos e materiais encontrados na sondagem no ponto PT-03.

Foi notado as composições da umidade nos diferentes níveis da sondagem. Muitas vezes associadas a presença de uma aglomerado de resíduos que poça servir de bloqueio para a infiltração em camadas mais profundas. Nesse terceiro ponto da sondagem foi marcado pela presença de um longo esparadrapo, indicando possível presença de resíduos de serviço de saúde no aterro, mas deve-se considerar que tal resíduo possa ter originado por alguma uso doméstico também, onde por falta de orientação, a população descarta os resíduos de saúde junto aos resíduos domiciliares, onde não poderia ter essa mistura de um resíduo Classe I (perigosos) com resíduos Classe II (não perigosos).

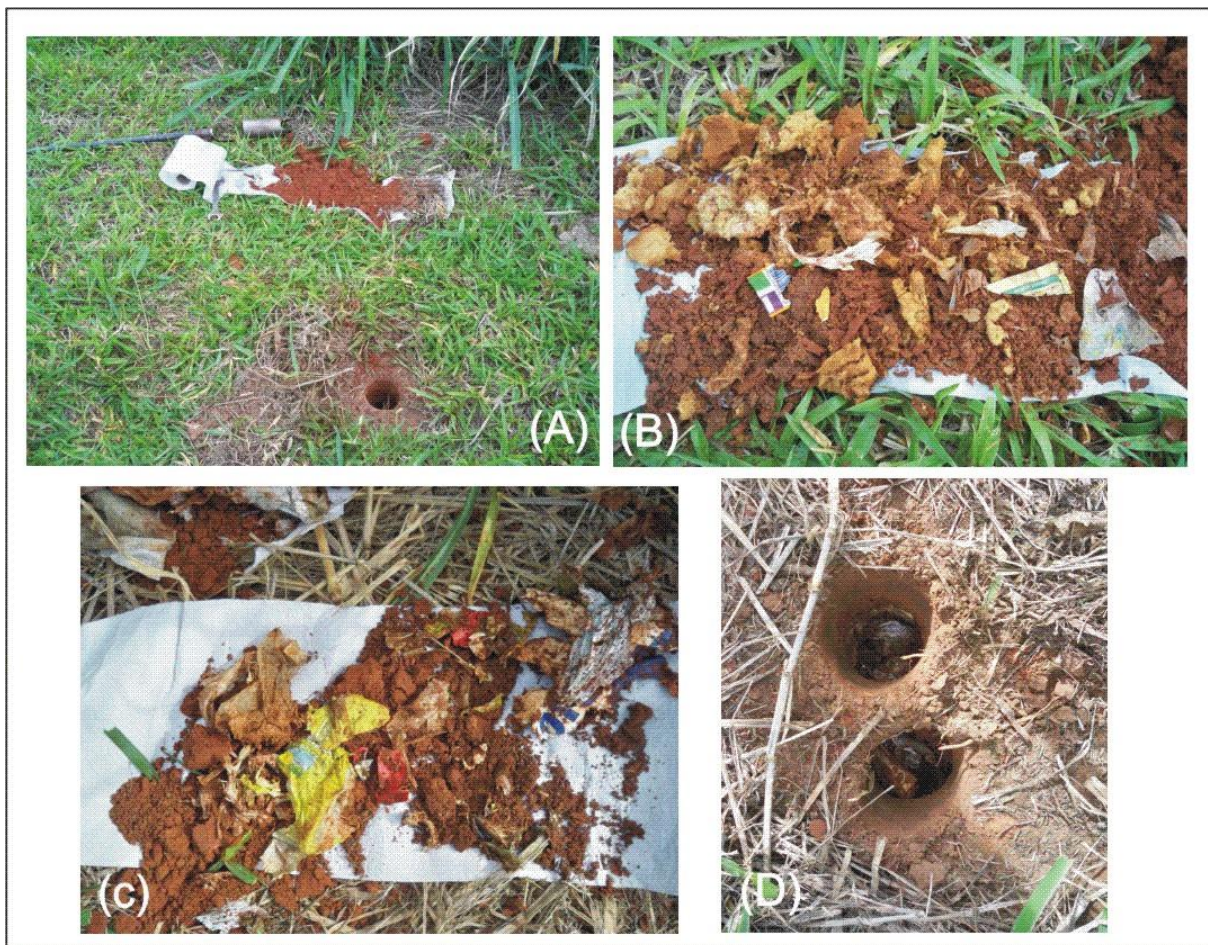
**Figura 42** - Resíduos e materiais encontrados na sondagem no ponto PT-04.

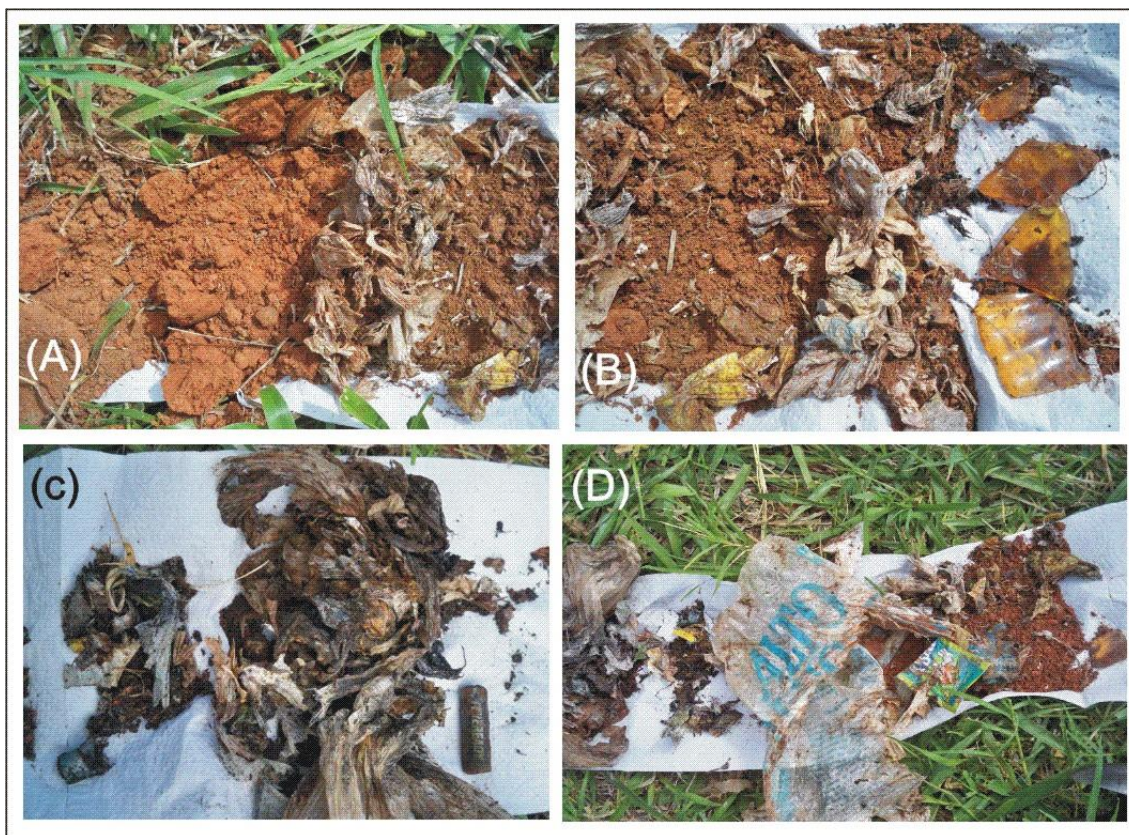
**Figura 43** - Resíduos e materiais encontrados na sondagem no ponto PT-05.
