**Ficha de Verificação de Serviço (FVS):** estudo sobre a utilização desta ferramenta de qualidade para melhorar o desempenho pós-obra em um empreendimento de construção civil

Trabalho de Graduação apresentado ao Conselho de Curso de Graduação em Engenharia Civil da Faculdade de Engenharia do Campus de Guaratinguetá, Universidade Estadual Paulista, como parte dos requisitos para obtenção do diploma de Graduação em Engenharia Civil.

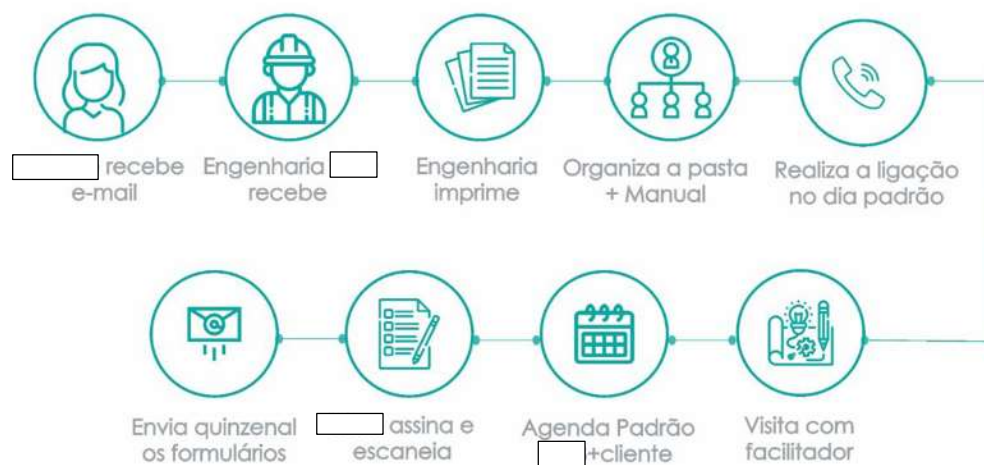
Figura 9 – Procedimento envolvido no atendimento ao SAC

Na Tabela 1 é apresentado um resumo da planilha utilizada como base para controle de reunião de SAC. Nela é conferido o número da SAC, a unidade em que o solicitante pelo serviço se encontra, a descrição do problema encontrado pelo usuário em seu apartamento, a categoria da construção civil no qual o problema se encaixa, se procede que a construtora arrume o item requerido, a solução encontrada para sanar o problema e a causa raiz para desse problema.
