Trabalho de Formatura

Curso de Graduação em Engenharia Ambiental

**ANÁLISE DA INFLUÊNCIA DA CANALIZAÇÃO DO CÓRREGO DA SERVIDÃO  
EM RIO CLARO - SP**

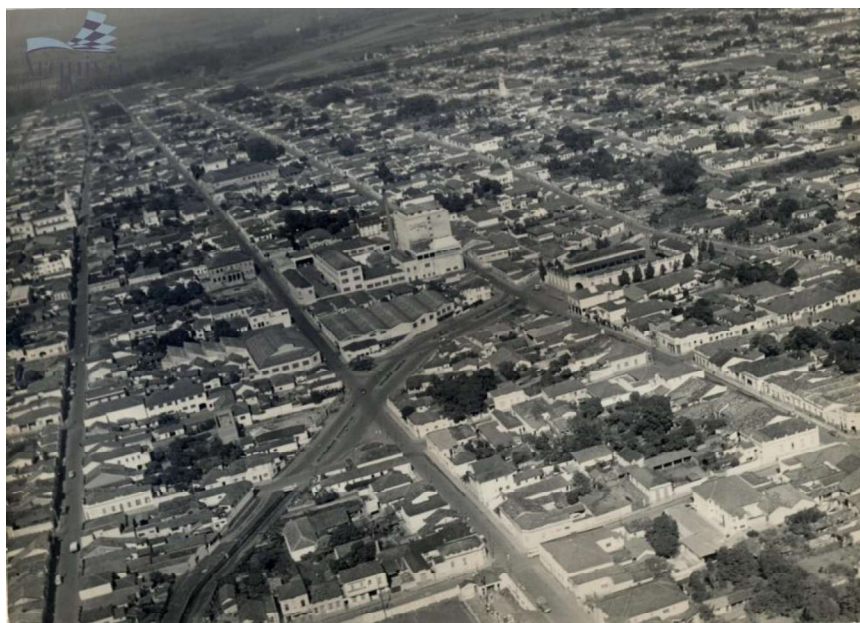
Figura 8 - Imagem da aérea da Avenida Visconde de Rio Claro e de seu entorno. Sem data

Como resultados da pesquisa hemerográfica, foram encontradas fotos do processo de canalização do córrego da Servidão sem data, porém é possível visualizar a ocupação do seu entorno e a construção do sistema viário sobre o canal (Figuras 7 e 8). Pode-se observar que ainda haviam porções de vegetação, gramíneas e solo exposto próximas ao córrego, porém a área já estava cercada pela urbanização.

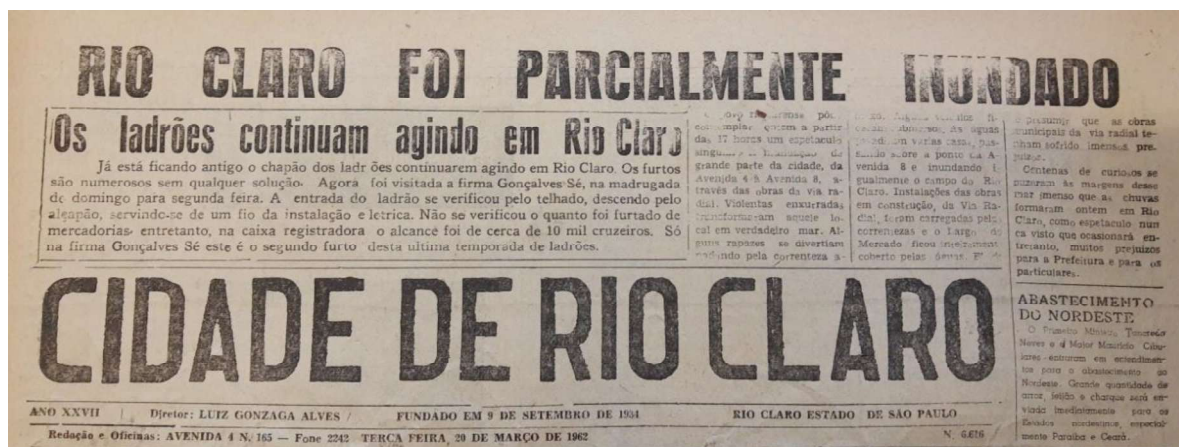
Neste mesmo jornal, foi encontrado um artigo de 20 de março de 1962 sobre o córrego, destacando que houve uma grande inundação em parte da cidade, ocorrida no dia 19 de março. A inundação teria ocorrido entre a Avenida 4 e a Avenida 8, através das obras da via radial, deixando ruas alagadas, veículos submersos, invadindo casas e o Mercado Municipal. Além disso, o artigo destaca que houve imensos prejuízos nas obras municipais da via radial.

Figura 11 - Imagem do Jornal Cidade de Rio Claro noticiando a ocorrência de inundação na cidade de Rio Claro em 19 de março de 1962.

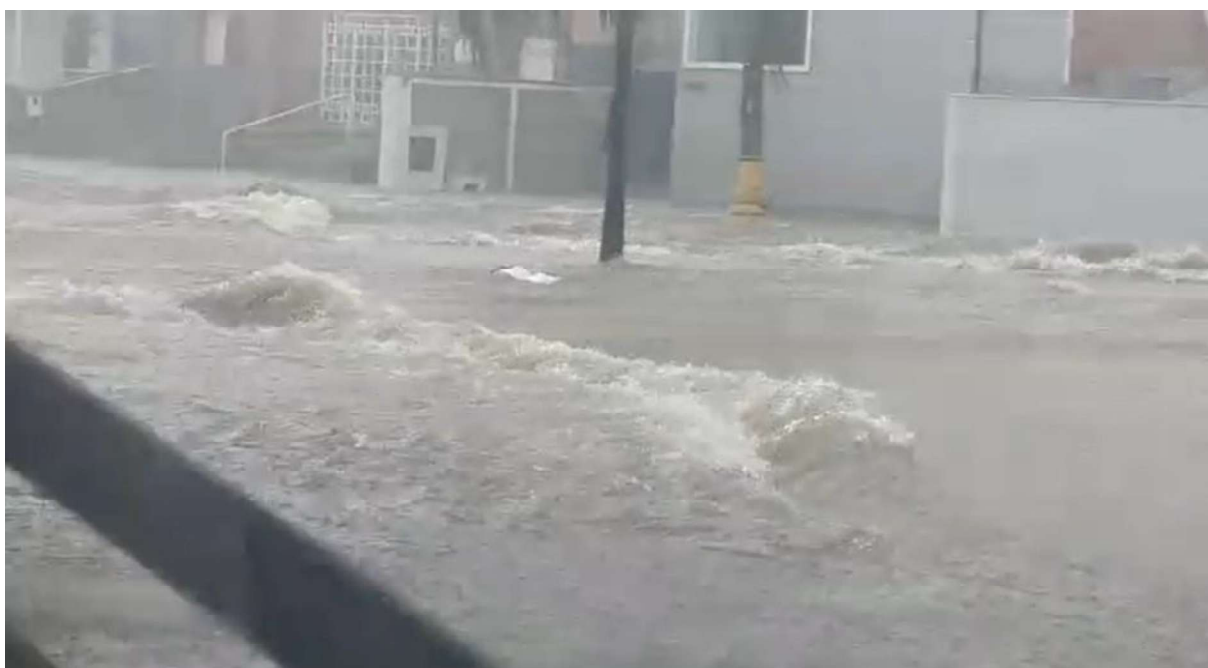
A segunda notícia selecionada foi retirada do Portal de Notícias G1, e foi publicada no dia 13 de janeiro de 2021. Esta destaca as fortes chuvas e alagamentos ocorridos na cidade de Rio Claro e Santa Gertrudes. Em Rio Claro, foram registrados 93,8 mm de chuva e a Avenida Visconde do Rio Claro e Avenida 16 foram inundadas, deixando dois carros ilhados. No Jardim São Paulo o muro de um condomínio caiu e um motorista ficou preso na enxurrada. A página também contém um vídeo, onde é possível ver móveis sendo arrastados pela enxurrada no Jardim São Paulo.

Figura 12 - Alagamento em Rio Claro – SP, em 13 de janeiro de 2021

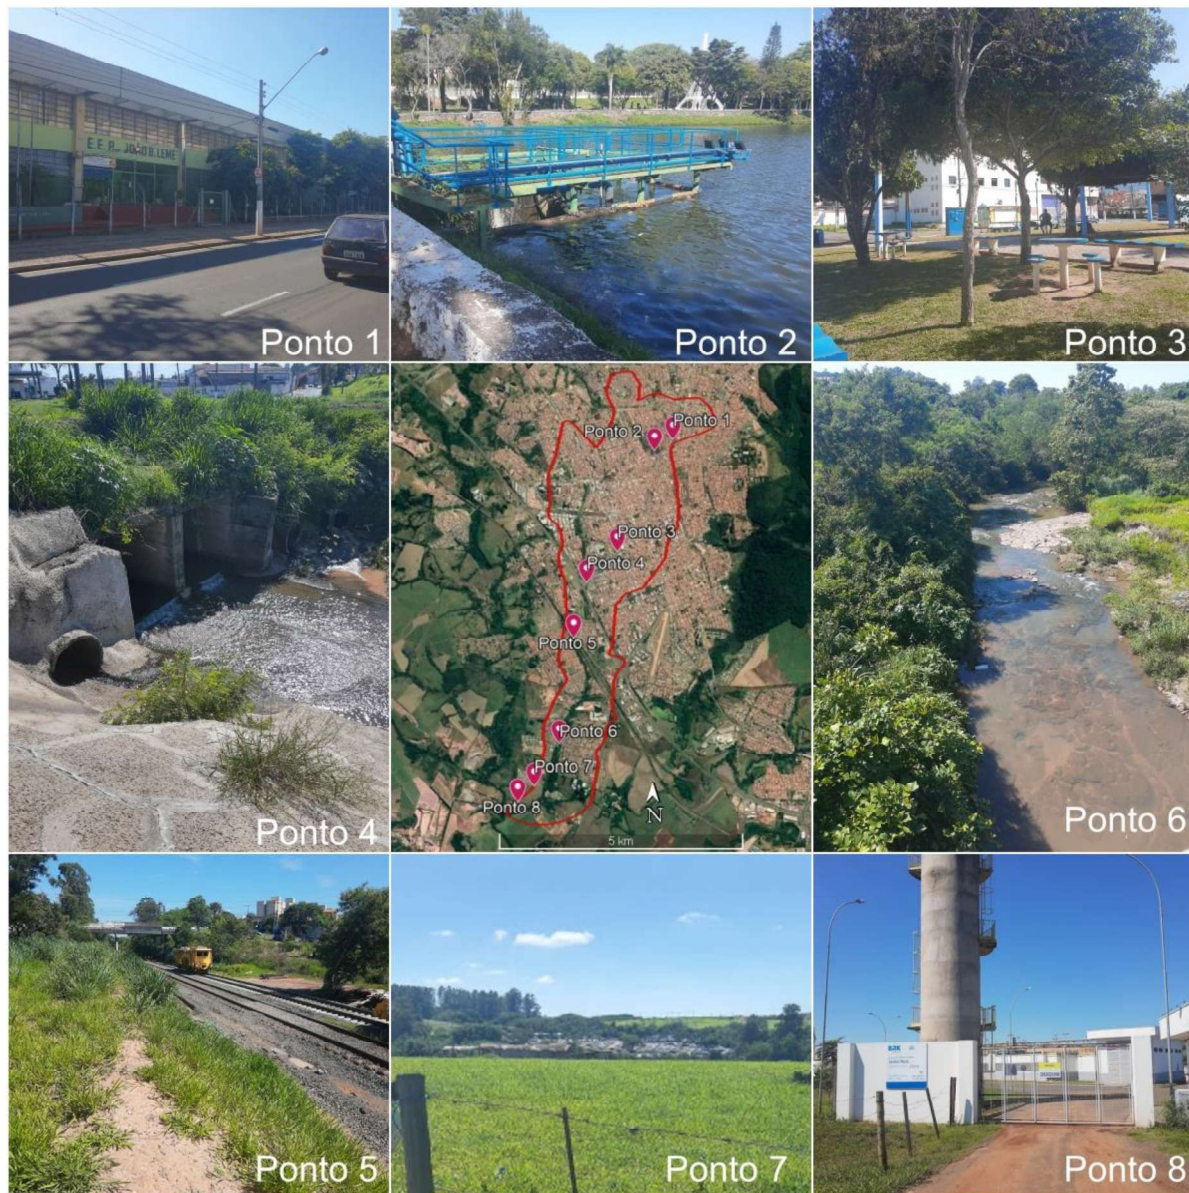
Figura 14 - Localização e foto dos pontos visitados no trabalho de campo

do córrego da Servidão, onde se encontra a Estação de Tratamento de Esgoto do Jardim Novo, administrada pela BRK Ambiental (ponto 8).
