**PERCURSOS TURÍSTICOS EM CENTROS HISTÓRICOS:  
AVALIAÇÃO DA QUALIDADE DO ESPAÇO DESTINADO AOS  
PEDESTRES EM DUAS CIDADES TURÍSTICAS DO ESTADO DE SÃO  
PAULO**

Dissertação de Mestrado apresentada ao Programa de Pós-graduação em Arquitetura e Urbanismo da Faculdade de Arquitetura, Artes, Comunicação e Design da Universidade Estadual Paulista – UNESP "Júlio de Mesquita Filho", campus de Bauru.

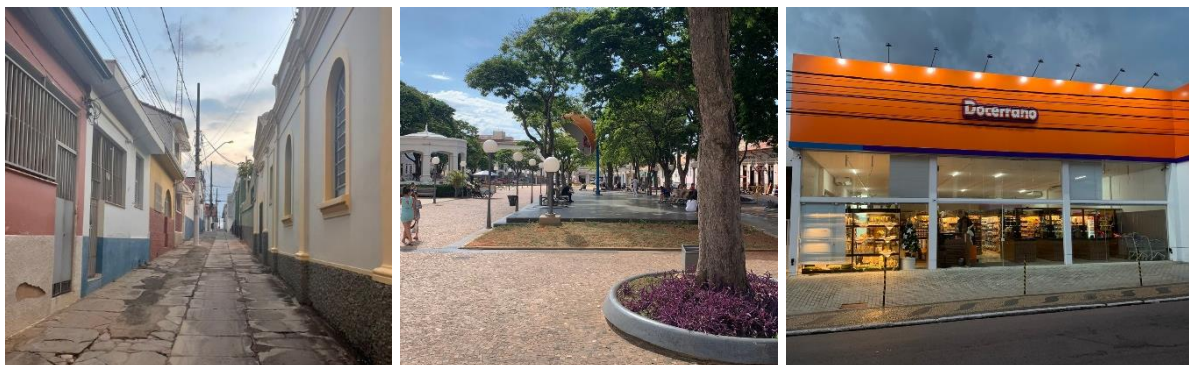
Figura 9 - Exemplos de forma de apresentação dos planos da calçada e fachada (viela, praça e rua tradicional) identificados na cidade de Itu - SP.

Os três planos que envolvem o espaço dos pedestres devem avaliados em cada quadra, denominada como *face de quadra* (PIRES; 2018; TONON, 2019). Essa análise deve ser realizada por meio de observação direta e medições, a partir dos critérios de avaliação definidos para cada indicador.

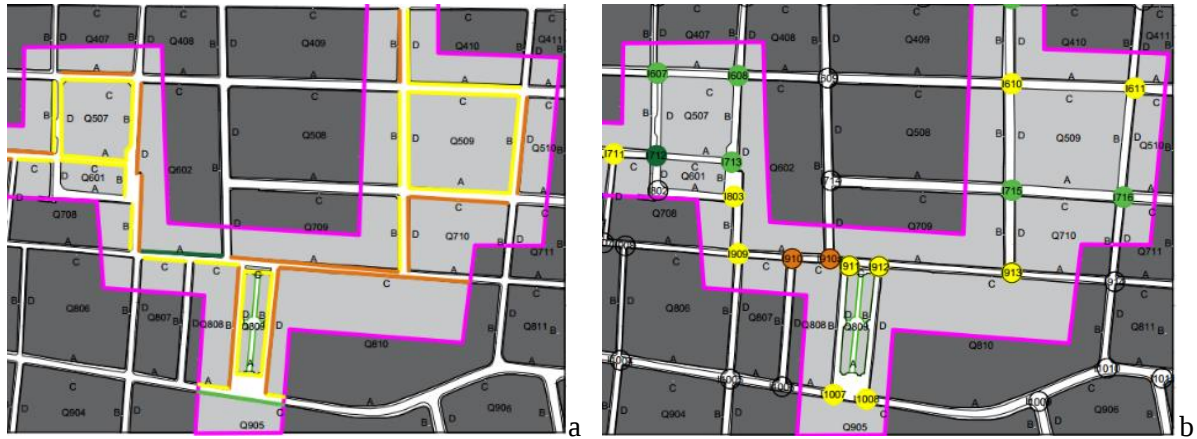
Figura 14 - Exemplo de mapeamento do nível de qualidade para: a) calçada ou fachada; b) travessia.

Na sequência para obter o índice do trecho (percurso) avaliado ou da área (IQPCH) é necessário realizar a somatória das notas de cada indicador para todo o trecho ou área avaliado utilizando a Equação (5). Esse resultado deve ser comparado com o resultado da nota máxima que cada um dos indicadores poderia atingir, com isso é necessário aplicar a Equação (6). O resultado obtido apresenta qual indicador tem maior necessidade de melhoria no trecho avaliado.

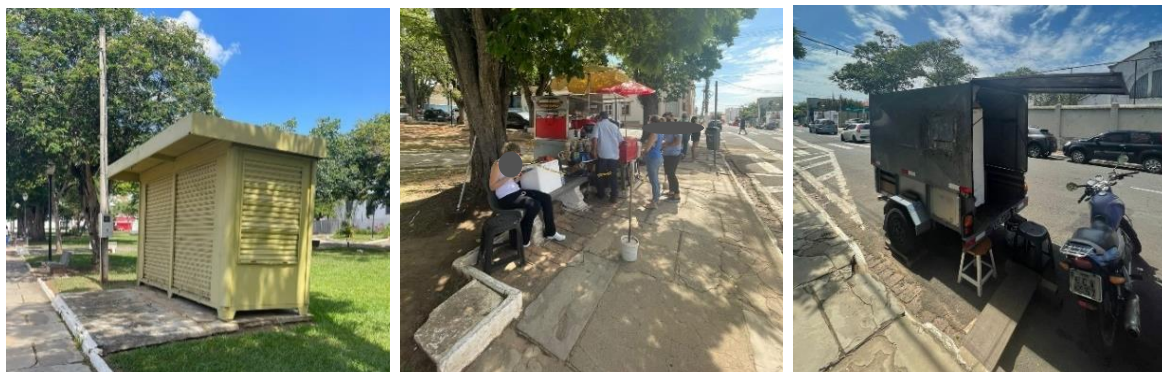
Figura 27 - Itu, Praça Conde do Parnaíba – Banca de Jornal Fechada, Lanchonete e Caldo de cana (509C).

De modo geral, o Tema da Calçada (Tabela 9) é classificado como “Bom”, nas duas cidades, em Itu os resultados apontam para 61% e em Guaratinguetá 68% da pontuação máxima que esse tema poderia alcançar. A porcentagem maior para Guaratinguetá, se deve por conta de uma série de obras que a cidade vem recebendo para melhorar a caminhabilidade no centro histórico como pode ser observado nas Figuras 27 e 28.

Analisando os indicadores que obtiveram as piores avaliações nas duas cidades, observa-se que o indicador C15 (presença de vendedores de rua) obteve a pior classificação, considerada péssima, nas duas cidades (Tabela 9). A presença de vendedores contribui para a vitalidade do espaço. Na área avaliada mesmo sendo uma área com predomínio comercial, são poucas as faces de quadra em que há vendedores de rua. Em Itu, foram encontrados: banca de jornal fechada, lanche e caldo de cana na Praça Conde do Parnaíba - 509C (Figura 27), enquanto na Praça Regente Feijó foi encontrado uma banca de jornal aberta - 809C (Figura 28), enquanto em Guaratinguetá foram encontrados: banca de jornal e vendedores de artesanato, apenas na Praça Conselheiro Rodrigues Alves – 300B e 301D (Figura 29).

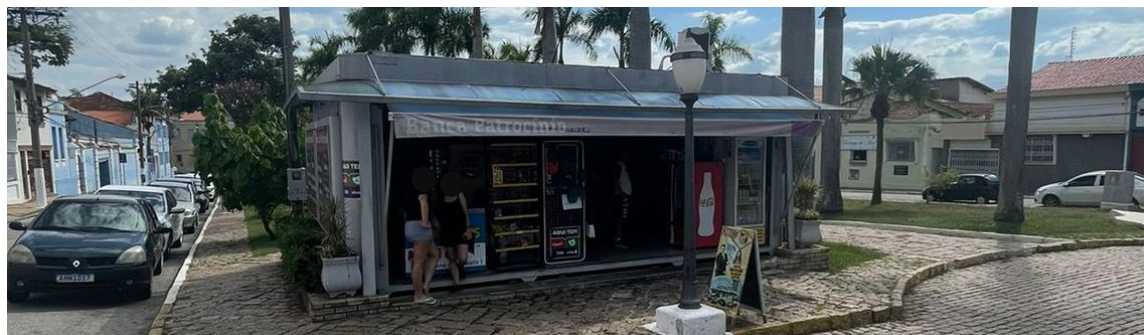
Figura 28 - Itu, Praça Regente Feijó – Banca de Jornal aberta (809C).

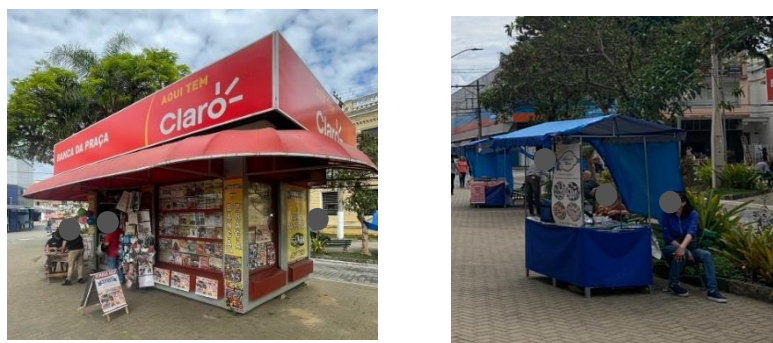
Figura 29 – Guaratinguetá, Praça Conselheiro Rodrigues Alves – Banca de Jomal e vendedores (300B e 301D).

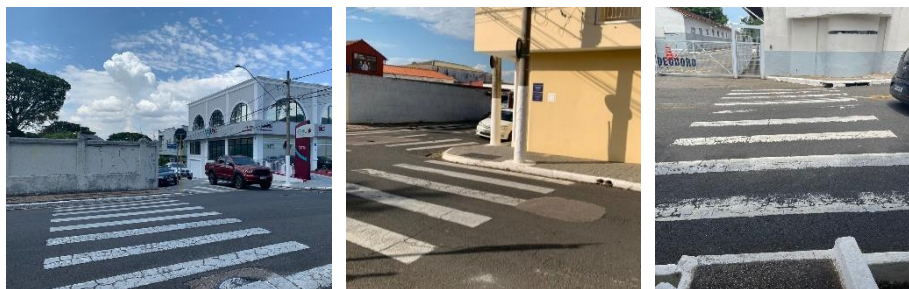
Figura 30 - Itu, exemplos de travessia sem acessibilidade acessível (410A, 500A e 210D).

O indicador Travessia acessível (C 19) foi avaliado como ruim em ambas as cidades, obtendo 21% e 31%, respectivamente da pontuação máxima. Nas duas cidades, este indicador recebeu avaliação negativa em função da ausência de rampas de travessia acessível. Em Itu, 76 travessias (76%) não são acessíveis, e nas demais 24 travessias (24% restantes), 8 (8%) não apresentam rampas de acessibilidade em ambos os lados da face de quadra, enquanto 16 (16%) são implantadas em apenas um dos lados (Figura 30). Em Guaratinguetá, pode-se identificar que 24% das travessias do recorte espacial analisado não são acessíveis, e nas demais travessias (7% restante), 8 delas apresentam rampas de acessibilidade em ambos os lados da face de quadra, enquanto 4 (2%) são implantadas em apenas um dos lados (Figura 31).

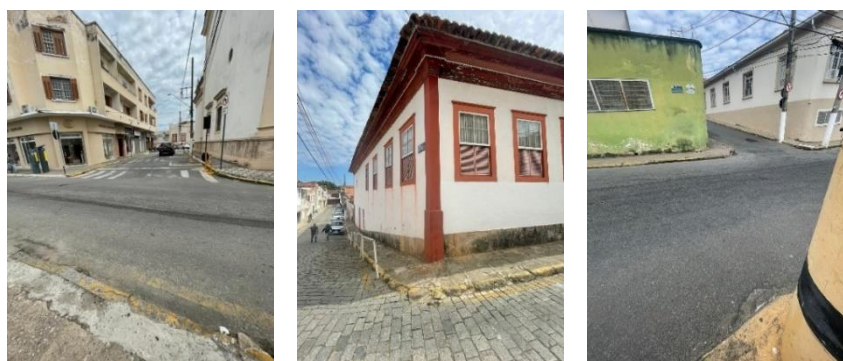
Figura 31 - Guaratinguetá, exemplos de travessia sem acessibilidade acessível (403B, 401B e 402A).

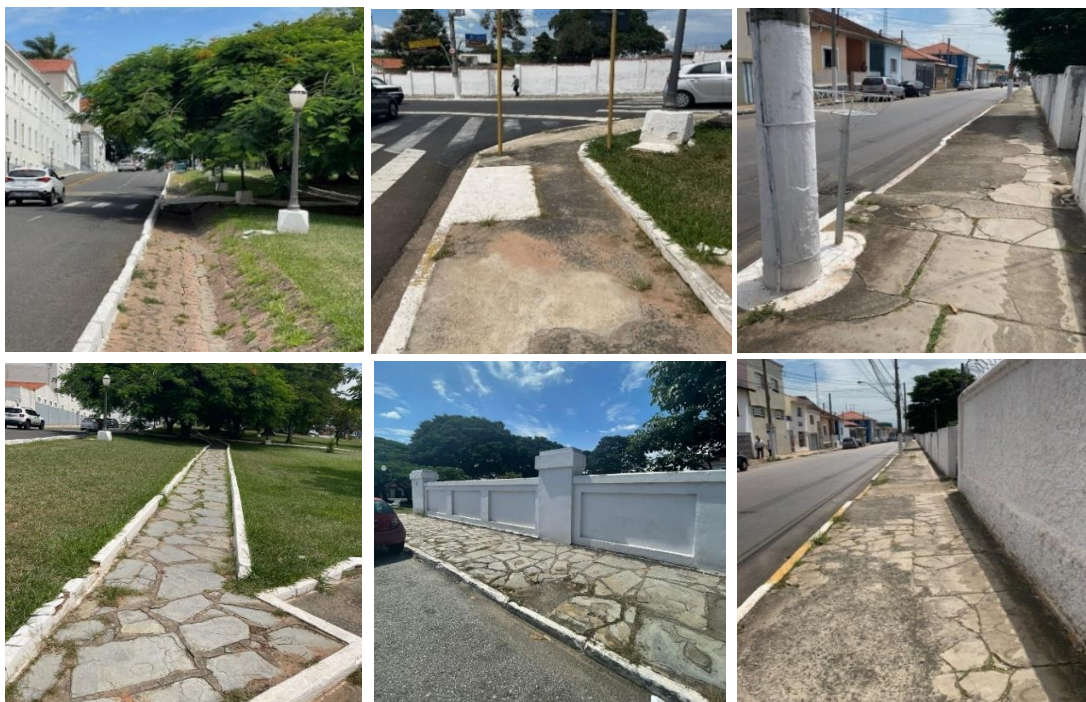
Figura 34 - Itu, exemplos de calçadas com contrapiso de cimento ou outros materiais inadequados nas faces de quadra 209A, 209B, 209C, 211A, 509A e 809B, respectivamente.

Ao analisar os resultados por município, pode-se observar que em Itu os indicadores Material do Piso (C3), Condição de Manutenção do Piso (C4) e Sombreamento (C11) foram classificados como “ruins”. Isto ocorre, pois a cidade possui colonização portuguesa, cuja principal característica é a adoção da pedra portuguesa como revestimento de muitas calçadas, o que causa uma experiência ruim ao pedestre, não sendo recomendado pela NBR 9050 (ABNT, 2021). Esse material não é recomendado pelas normas de turismo acessível, pois pode se tornar escorregadio, trepidante e prejudicar o deslocamento daqueles turistas que possuem alguma restrição de mobilidade. Esse material é encontrado em 55% da extensão da calçada de 62 faces de quadra (tais como: 204A; 206A; 207A; 208A como exemplo – Figura 32) e, pelo menos, em metade de outras 10 calçadas de faces de quadra há o mosaico português associado a outros materiais também inadequados (310B; 311D; 409B; 410D; 500A; 508B; 703C; 707C; 807C; 808A – Figura 33). O restante das 23 faces de quadra, possuem outros materiais similar a um contrapiso de cimento ou pedras retangulares que em ambos os casos apresentam irregularidades (tais como: 209A; 209B; 209C; 211A; 509A; 809B; 509C; 509D; 701C; 702A; 702B; 702D; 703D; 710C; 710D; 801C; 809A; 809B; 809D; 810A; 810C; 810D e 905C – Figura 34).

Condição de Manutenção do Piso (C4) em Itu possuem falta de regularidade e acessibilidade, o material do piso constituído de pedras naturais ou contrapiso antigo não é recomendado para áreas com grande fluxo de pedestres, pois o assentamento irregular dificulta o deslocamento das pessoas com problemas de mobilidade ou deficiência visual. Foram identificadas muitas tricas e buracos que dificulta a acessibilidade no local (Figura 34). O problema se acentua nas praças públicas que fazem parte do roteiro.

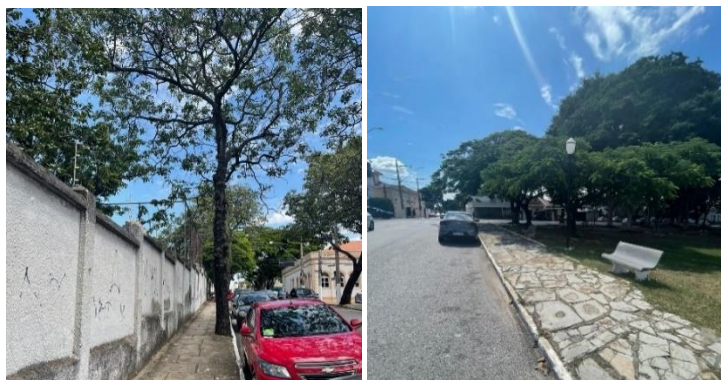
Figura 35 - Itu, exemplos de sombreamento (Arborização) nas faces de quadra 410D e 509A, respectivamente.

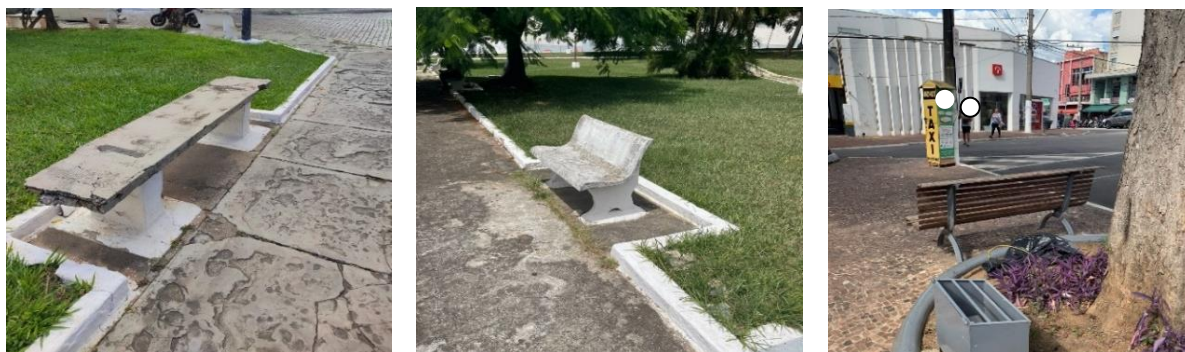
Figura 37 - Exemplos de locais com bancos em Itu, nas faces de quadra 209B, 209C e 209D, respectivamente.

Cerca de 60% das faces de quadras possuem mobiliário urbano tradicional, como postes de iluminação; 33% possuem bancos, que contribuem para a comodidade de pedestres (faces de quadra 209B; 209C; 209D e 407A) – Figura 37.

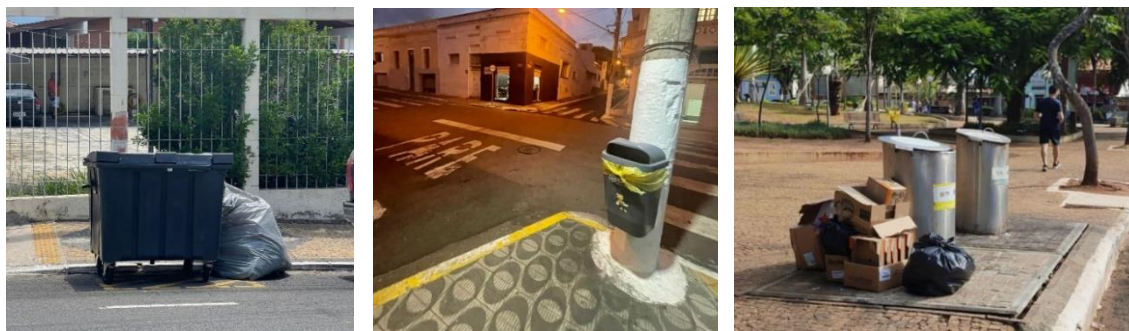
Figura 38 - Exemplos de coleta de lixo em Itu faces de quadra 405C, 507A e 507B, respectivamente.

Em 45 faces de quadra existem lixeiras pequenas anexadas aos postes, em 18 face de quadras possuem grandes caixas plásticas e 9 conjuntos de lixo subterrâneo com espaços para lixo reciclável e orgânico, como exemplo na Praça da Independência que fornecem organização, sustentabilidade e conforto aos usuários dos espaços urbanos (identificados nas faces de quadra 208A; 208B; 210A; 306C; 308C; 309C; 311D; 403A; 405C; 507A; 507B; 507C; 507D; 702B; 708C; 709A e 810D) - Figura 38.

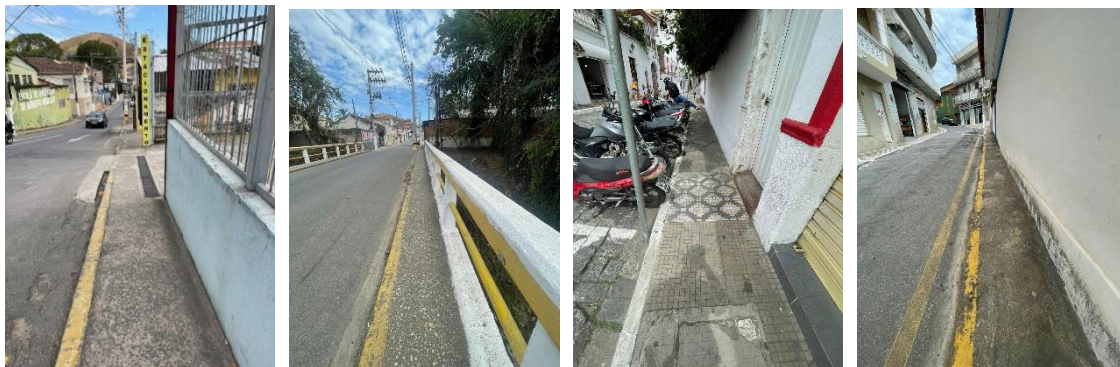
Figura 39 - Exemplos de Largura total da Calçada em Guaratinguetá, nas faces de quadra 402A, 400A, 401B e 402B, respectivamente.

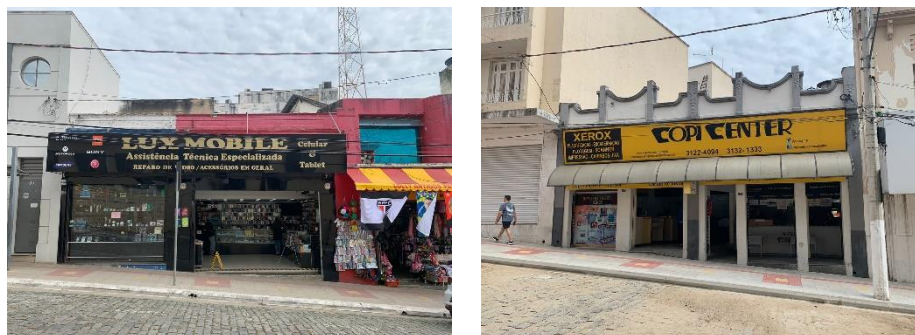
Figura 41 - Exemplos de presença de obstáculo aéreo, faces de quadra 301B e 302B, respectivamente de Guaratinguetá.

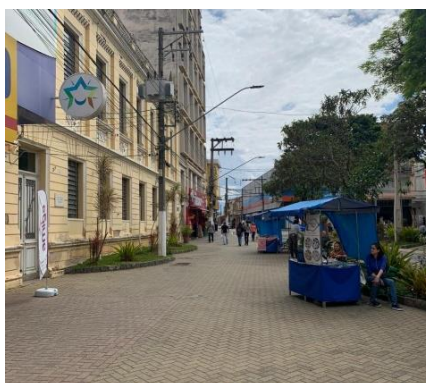
Figura 42 - Guaratinguetá, exemplo de face de quadra que não possui conflito entre veículo e pedestre (300B).

Em Guaratinguetá verificou-se na área residencial que as edificações que possuem alinhamento predial com a calçada, possuem conflito de acesso entre veículos e pedestres gerados principalmente pela entrada de garagens, enquanto nas áreas comerciais esse problema é identificado no acesso de veículos em oficinas mecânicas ou estacionamentos, ressalta-se que maioria das áreas comerciais não possuem qualquer problema, priorizam em maior parte dos casos o pedestre. Como exemplo positivo de uma face de quadra que não possui conflito entre veículos e pedestres se destaca a face de quadra 300B (Figura 42).

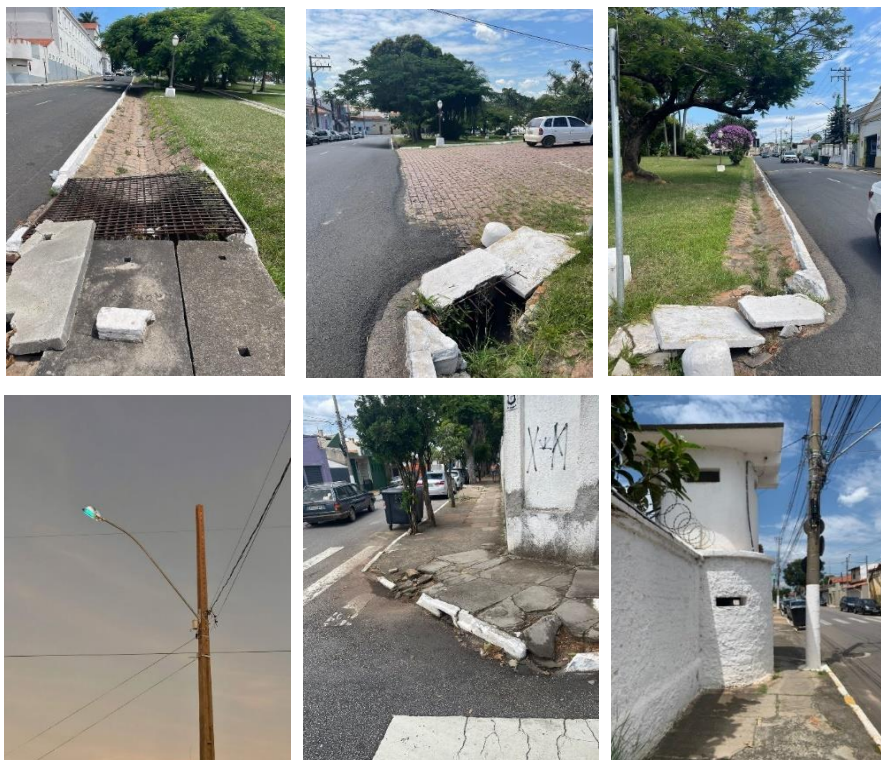
Figura 43 - Exemplos de aspectos negativos relacionados ao Tema Calçada nas faces de quadra 209D, 209B, 209A, 508B, 409B e 210A respectivamente, de Itu.

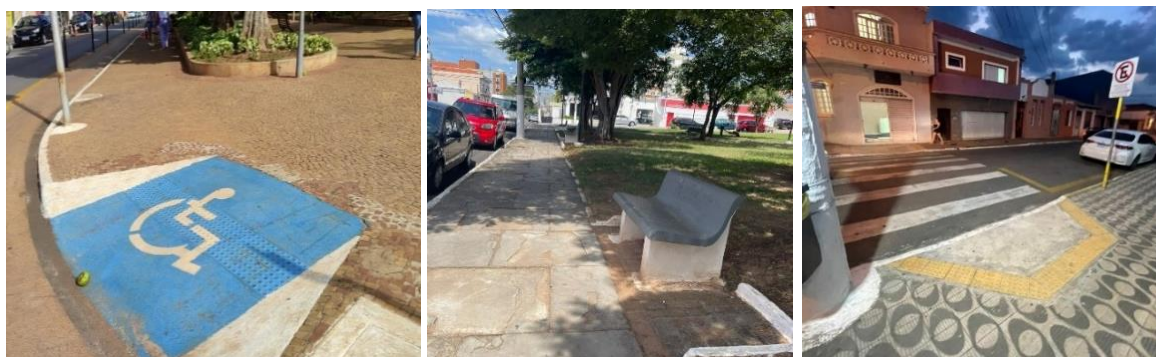
Figura 44 - Exemplos de aspectos positivos para o Tema Calçada faces de quadra 507C, 702D e 307C, respectivamente, de Itu.

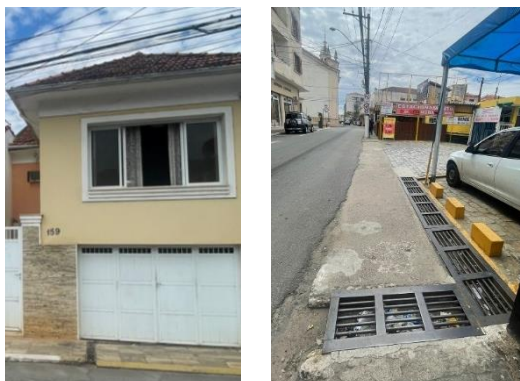
Figura 47 - Presença de grelhas nas faces de quadras 501C e 503C respectivamente.

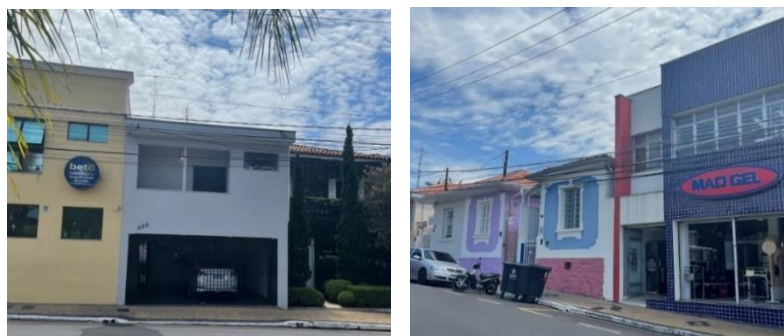
Figura 50 - Exemplos de Uso misto e residencial em Itu, faces de quadra 208B e 107A, respectivamente.

Avaliados como ruim para os deslocamentos dos pedestres turistas nos centros históricos das cidades de Itu e Guaratinguetá, estão os indicadores Uso misto e residencial (F2) e Uso público diurno e noturno (F3). A baixa nota obtida pelo indicador Uso misto e residencial em Itu e Guaratinguetá ocorre por essas áreas serem parte de um centro histórico com maior predominância de imóveis com características comerciais ou locais públicos como praças, há poucos edifícios de uso misto (Figuras 50 e 51, respectivamente).

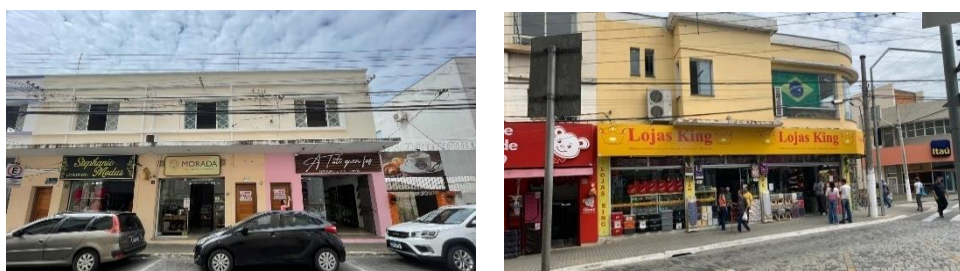
Figura 51 - Exemplos de Uso misto e residencial em Guaratinguetá, faces de quadra 503C e 300B, respectivamente.

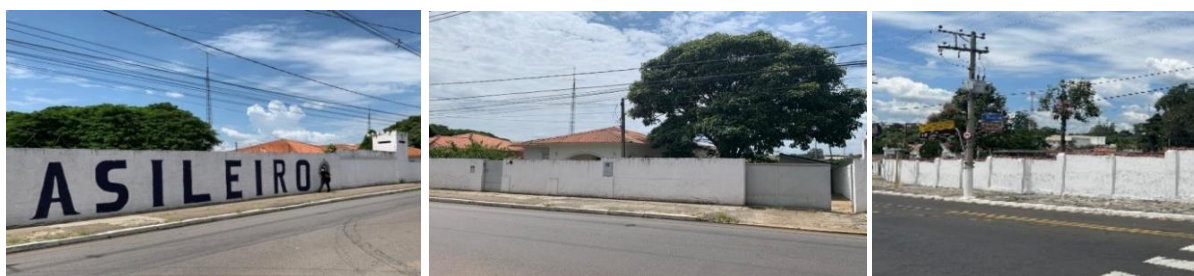
Figura 52 - Exemplos negativos – Permeabilidade Visual faces de quadra 108D; 210A e 211A, respectivamente – Itu

Em Itu a presença de muitos lotes com muros contínuos (como a face de quadra 108D; 210A; 211A) e o estilo arquitetônico com poucas áreas abertas contribui para a presença de poucas áreas permeáveis no interior dos lotes (Figura 52).

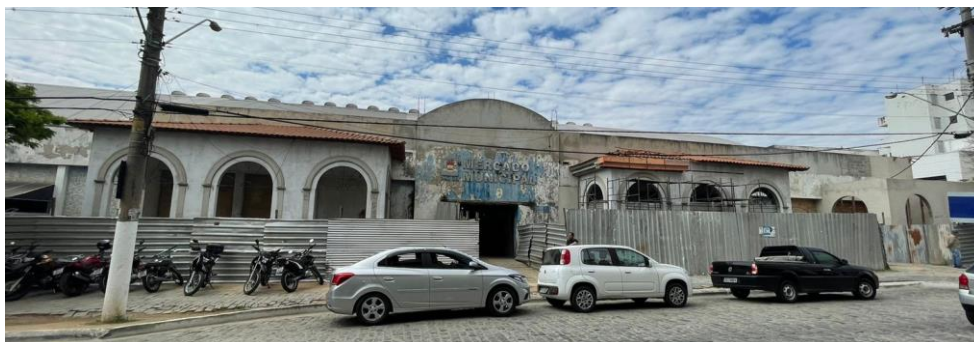
Figura 53 - Exemplos negativos – Permeabilidade Visual faces de quadra 408D – Guaratinguetá.

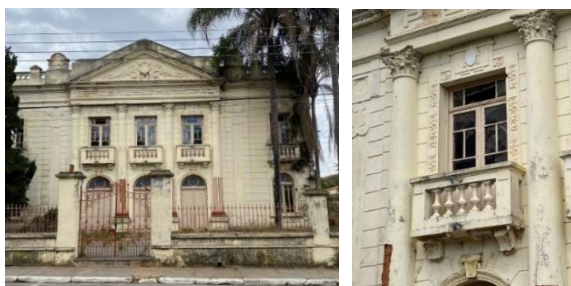
Figura 55 - Exemplos relacionados ao Aspecto de Abandono faces de quadra 804D – Guaratinguetá.

Nas duas cidades os indicadores Aspectos de abandono (F6) e Recuo Frontal (F8) foram classificados como “ótimos”. Em Itu as edificações abandonadas e sem manutenção são muito poucas, e estão relacionados em alguns casos a imóveis que estão desocupados aguardando futura locação (503C e 206A), (Figura 54). Em Guaratinguetá as edificações abandonadas e sem manutenção também são minoria, e estão relacionados em alguns casos a imóveis do município como exemplo o antigo prédio da Prefeitura Municipal de Guaratinguetá (804D), (Figura 55).

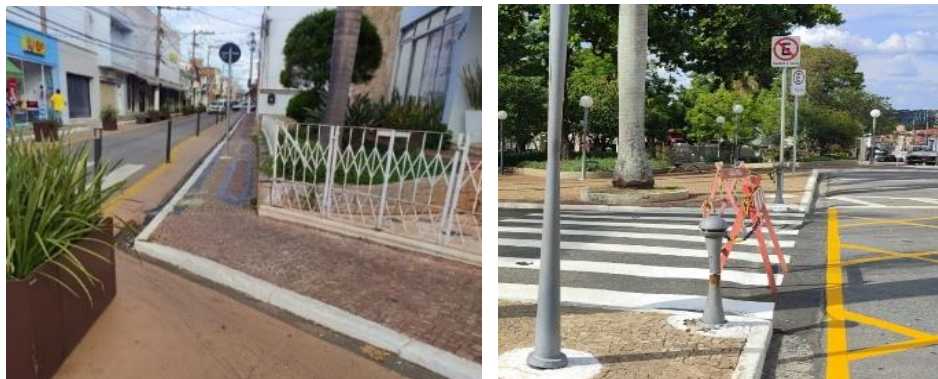
Figura 58 - Itu, presença de segurança lateral, faces de quadra T603; T712 e T713, respectivamente.

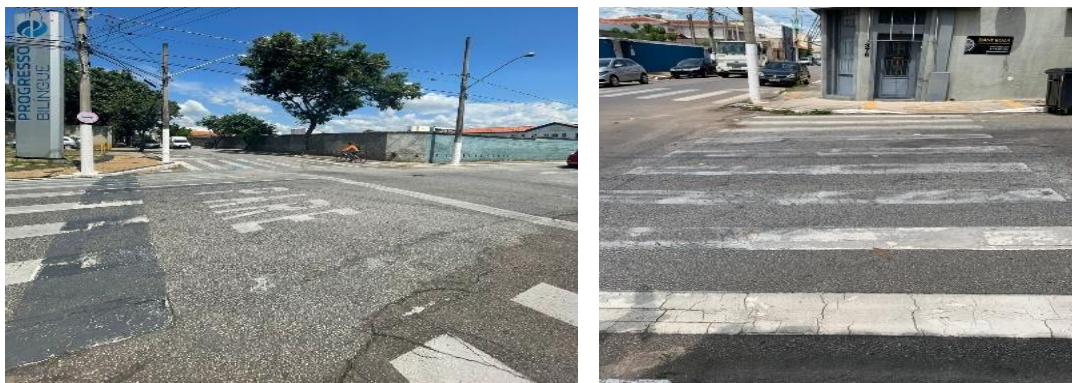
Figura 59 - Em Itu, estado de manutenção da faixa de pedestre, faces de quadra T412 e T715, respectivamente.

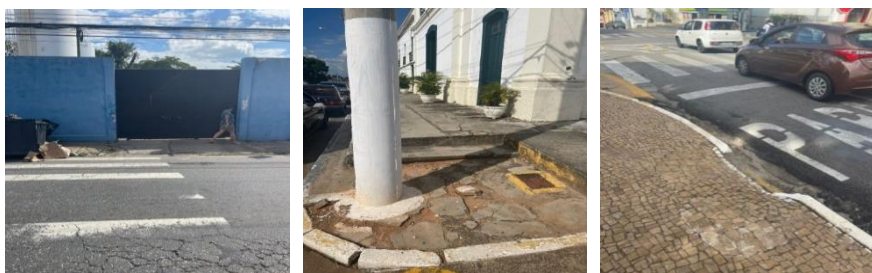
Figura 60 – Itu, exemplos negativos das Travessias das faces de quadra T410; T713 e T913, respectivamente.

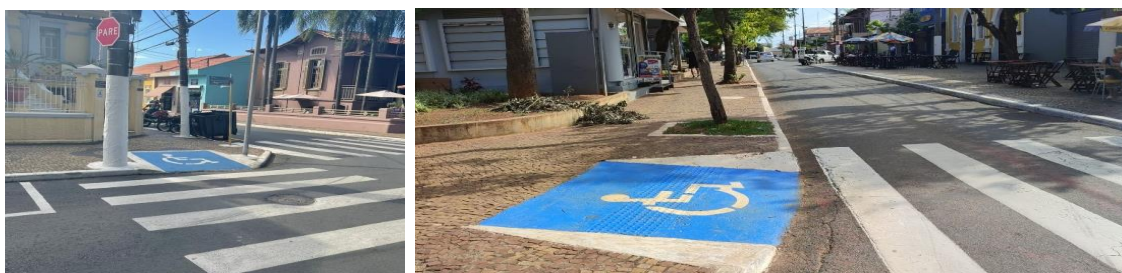
Figura 61 - Itu, exemplos de aspectos positivos para as Travessias das faces de quadra T607 e T712, respectivamente.
