Trabalho de Graduação  
Curso de Graduação em Geografia

**A intensificação das inundações na bacia do córrego do Braço Morto: análise da permeabilidade em áreas de relevância ambiental.**

UNIVERSIDADE ESTADUAL PAULISTA

Instituto de Geociências e Ciências Exatas

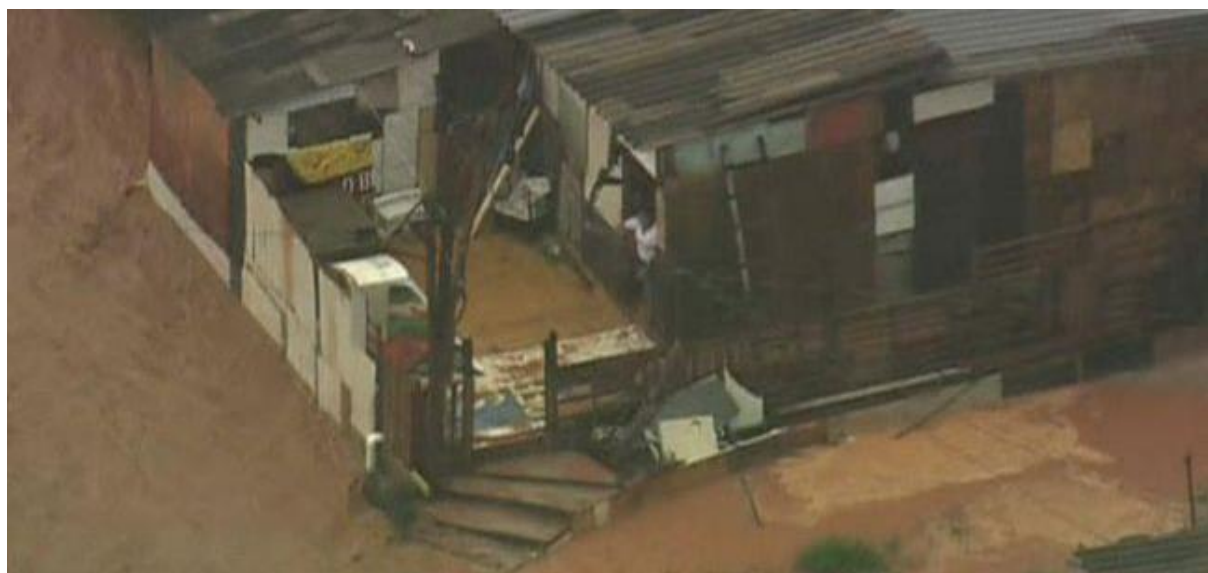
Figura 3: Residências invadidas pela inundação no Rochdale, em 2011

Em 2011, a Coordenadoria Municipal de Defesa Civil (COMDEC) da prefeitura de Osasco publicou uma lista dos principais pontos de alagamento da cidade (COMDEC, 2011). Dos 61 pontos mencionados, 26 estão localizados na bacia do córrego do Braço Morto. Em março deste mesmo ano, ocorreu uma forte tempestade em Osasco, afetando diretamente o bairro do Rochdale, compreendido nas margens do córrego do Braço Morto, causando uma inundação severa que invadiu as casas (Figura 3) e ilhou os moradores locais (G1/Globo.com, 2011).

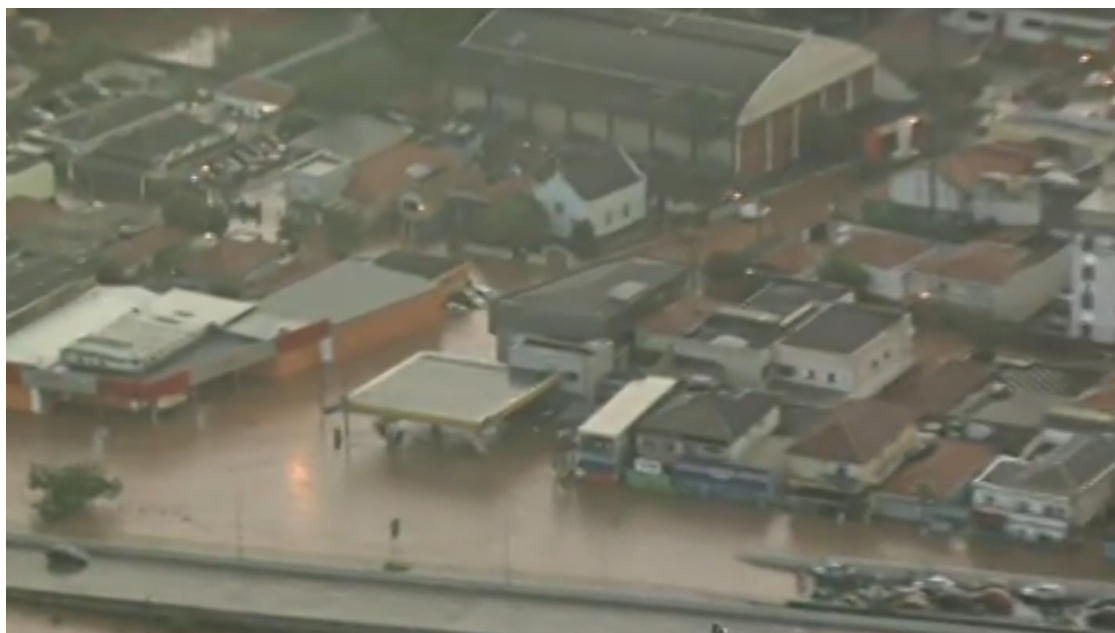
Figura 5: Inundação no bairro do Rochdale, após o transbordamento do córrego do Braço Morto

As chuvas de novembro de 2017 foram tão intensas que a prefeitura do município de Osasco decretou Estado de Calamidade Pública (Osasco, 2017). Os consideráveis danos humanos, materiais e ambientais foram considerados significativos o suficiente para ser necessário o auxílio de recursos federais. Os bairros afetados, Rochdale, Jardim Marieta e Jardim Santa Rita, se localizam na bacia do córrego do Braço Morto (Figura 5).

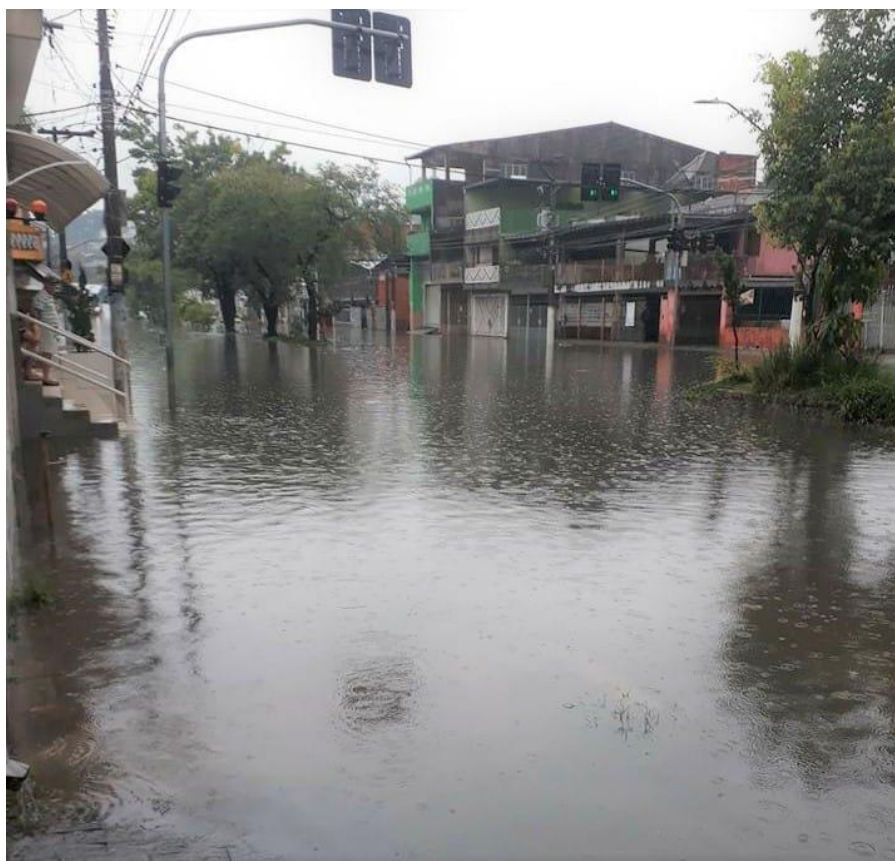
Figura 6: Alagamentos no Rochdale em março de 2018

A zona norte de Osasco foi impactada por alagamentos em março de 2018 (Figura 6), afetando os bairros Mutinga, Bonança, Helena Maria, Baronesa e Rochdale (Dorneles, 2018). Em abril do ano seguinte, novamente ocorreram fortes chuvas, com a região de Osasco recebendo 51mm de precipitação em 6 horas, causando alagamentos na região do Rochdale (Pegorim, 2019).

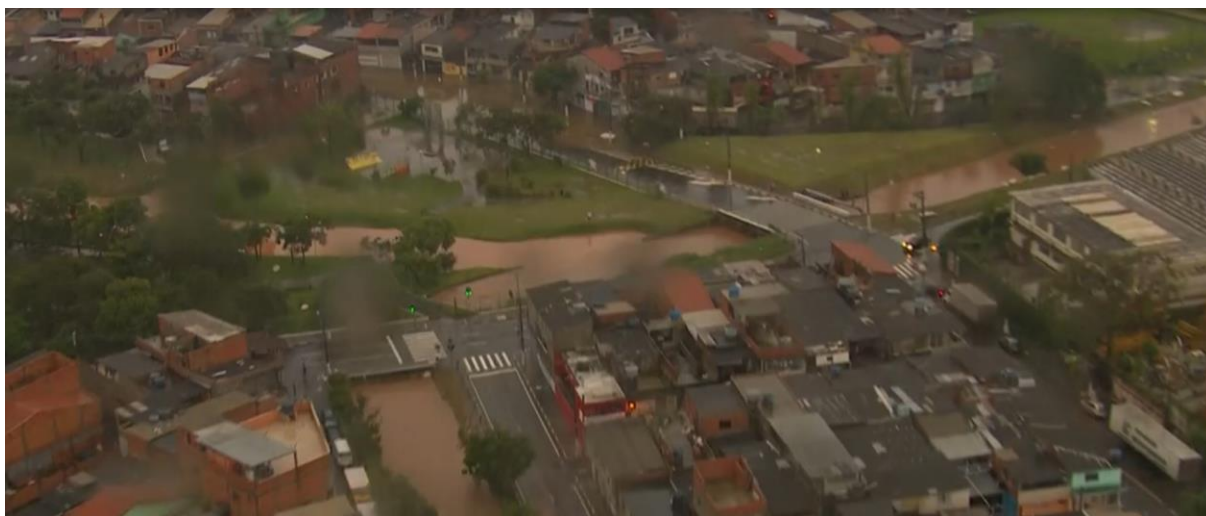
Figura 7: Chuvas em fevereiro de 2020 causam alagamentos na av. Brasil no bairro do Rochdale e o extravasamento do córrego do Braço Morto

O ano de 2020 foi marcado por dois grandes desastres hidrológicos na região da bacia do córrego do Braço Morto. No dia 10 de fevereiro foi medido 160 mm de volume de precipitação, ou seja, um valor acima da média do mês de fevereiro para a região. Diversos cursos d'água transbordaram, incluindo o córrego do Braço Morto (Figura 7) e o rio Tietê, que a décadas não extravasava. Novamente a prefeitura de Osasco decretou Estado de Calamidade Pública. Por conta deste desastre 61 famílias foram desalojadas por conta das inundações, alagamentos e deslizamentos (Andrade, 2020). Em outubro do mesmo ano, novamente uma pancada de chuva causou alagamentos na região do Rochdale (Pereira, 2020).

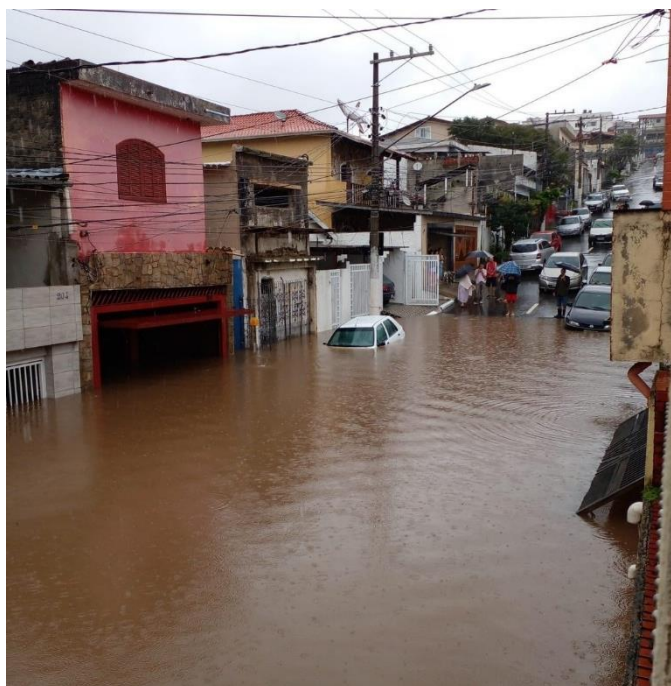
Figura 8: Alagamento em Osasco no dia 19 de fevereiro de 2023

Nos dias 20, 28 e 29 de janeiro de 2022, ocorreram novamente alagamentos e inundações, causadas pelo aumento da vazão dos cursos d'água, devido ao forte volume de precipitação causados por um evento associado a Zona de Convergência do Atlântico Sul (ZACS) (Correio Paulista, 2022). Em fevereiro do ano seguinte, ocorreram novos alagamentos, com o nível da água acumulando, encobrindo carros, derrubando árvores e invadindo casas (Figura 8).
