**Análise Comparativa entre Projetos de Fundação  
focados na Engenharia de Valor - Estaca Hélice  
Contínua *versus* Estaca Escavada:- Estudo de Caso**

**Análise Comparativa entre Projetos de Fundação focada na  
Engenharia de Valor - Estaca Hélice Contínua versus Estaca  
Escavada - Estudo de Caso**

Trabalho de Conclusão de Curso (TCC) apresentado como parte dos requisitos para obtenção do grau de Engenheiro Civil, junto ao Curso de Graduação em Engenharia Civil, da Faculdade de Engenharia da Universidade Estadual Paulista "Júlio de Mesquita Filho", Campus de Ilha Solteira

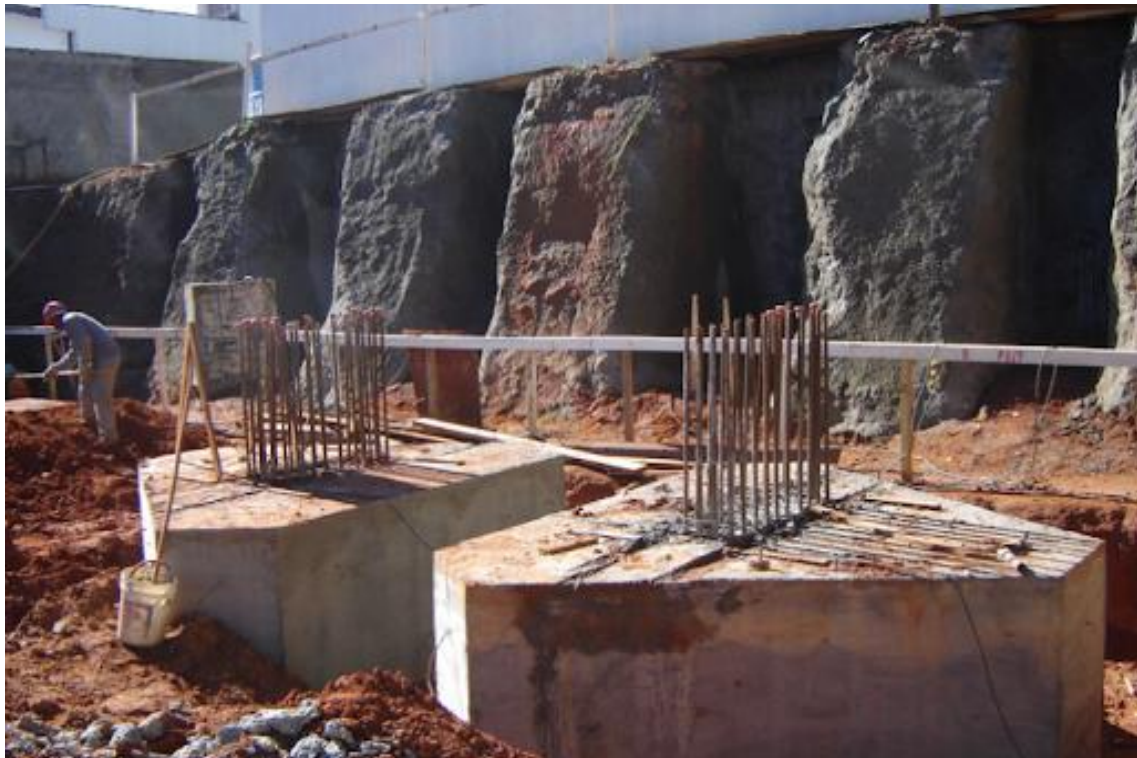
**Figura 1.** Estrutura de fundação.

As fundações (Figura 1) são estruturas projetadas para suportar as cargas advindas da superestrutura de uma edificação, e transferindo-as ao solo de fundação de forma segura (FALCONI et al., 2019). Por este motivo necessitam de projetos, os quais se baseiam em parâmetros de capacidade de carga do solo obtidos com a realização de ensaios e sondagens de campo realizados no local onde será construída a edificação, tornando-as mais seguras e favorecendo a relação custo-benefício (VELLOSO e LOPES, 2011).

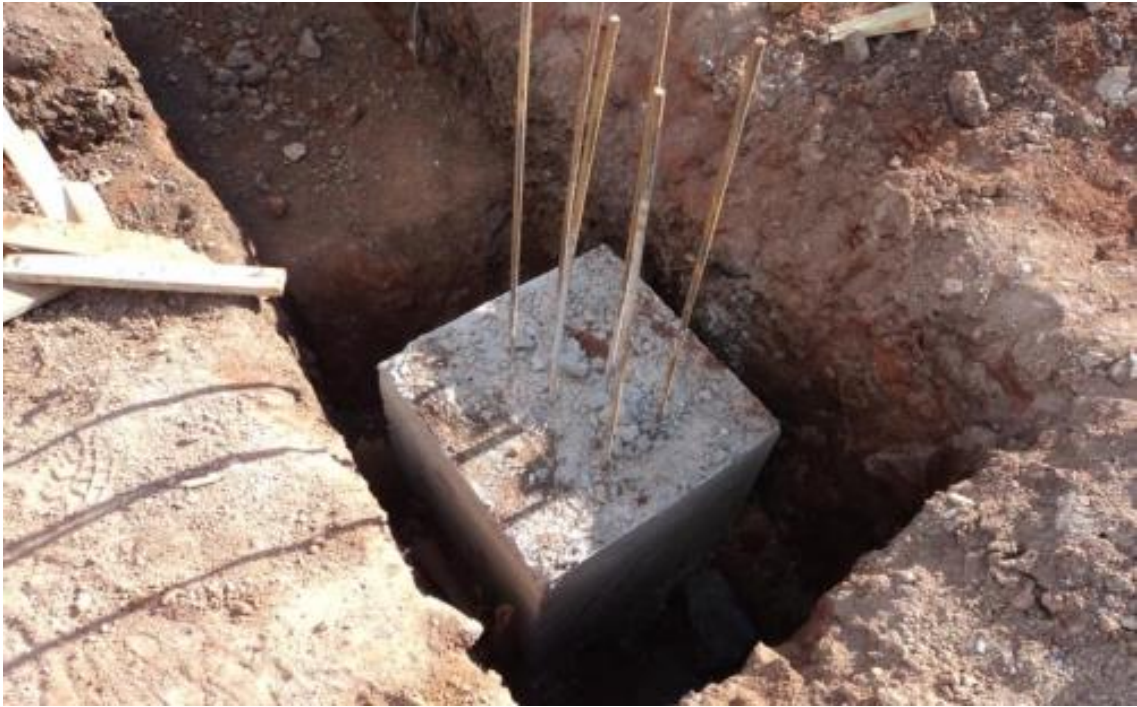
**Figura 2.** Fundação rasa (bloco).

As fundações rasas são aquelas em que a carga da superestrutura é transmitida diretamente ao solo de fundação. São executadas em valas rasas, com profundidade máxima de 3 m, que normalmente é o limite de sua cota de apoio. São caracterizadas por blocos (Figura 2), sapatas corridas (Figura 3), sapatas (Figura 4) e *radiers* (Figura 5)(SOUZA,

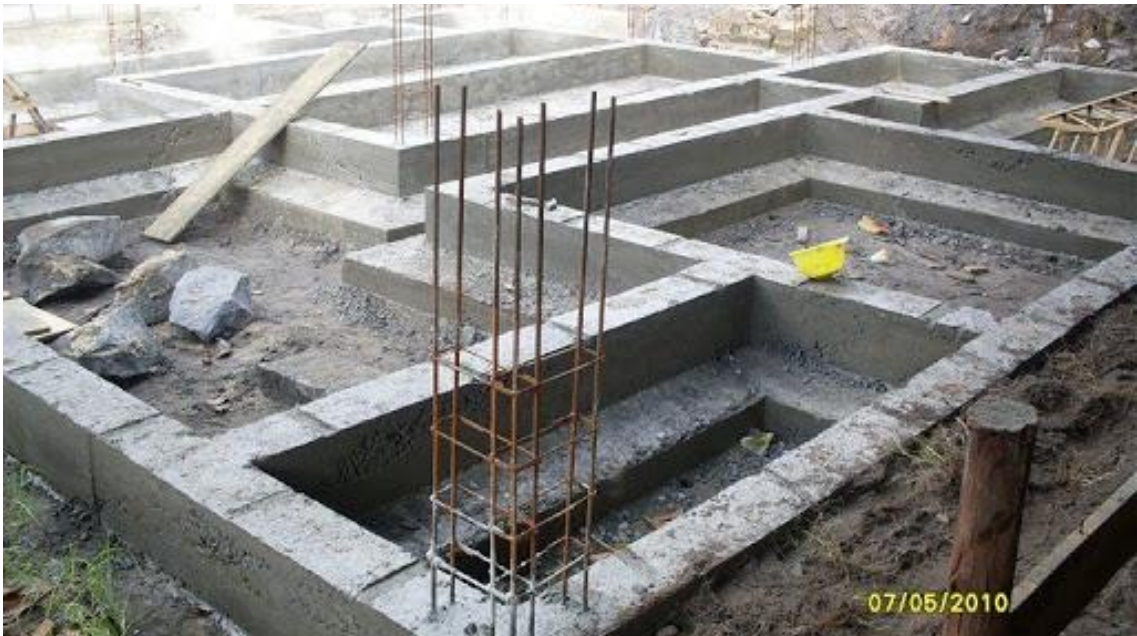
**Figura 4.** Fundação rasa (sapata).

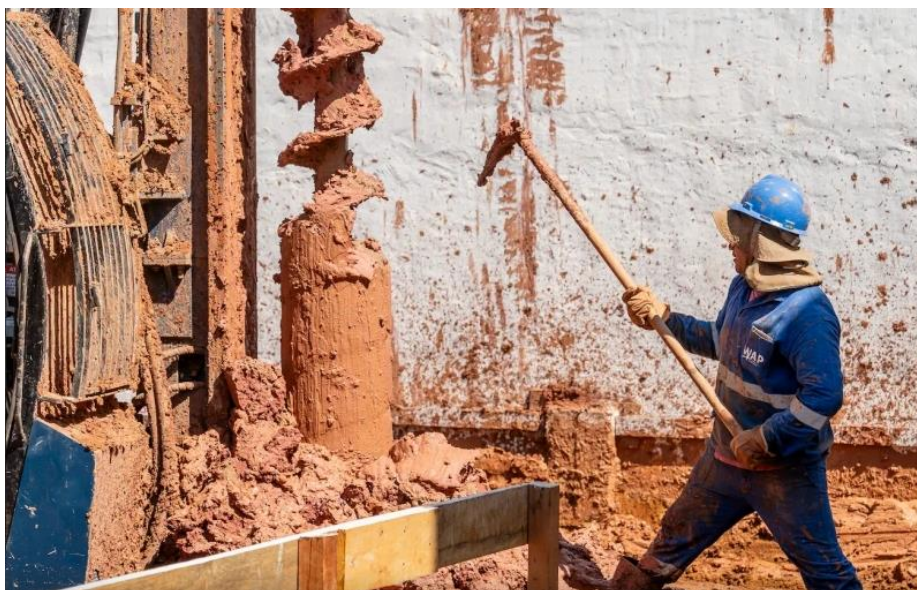
**Figura 11.** Perfuração da estaca hélice contínua.

A NBR 6122 (ABNT, 2019) define que esta etapa consiste no processo de introdução, até a profundidade estabelecida em projeto, por rotação e torque do trado de perfuração da hélice contínua, sem a retirada do solo escavado por ela (Figura 11). Durante esta etapa o solo é bloqueado pelo fundo do trado, e assim o material preenche as hélices do trado.

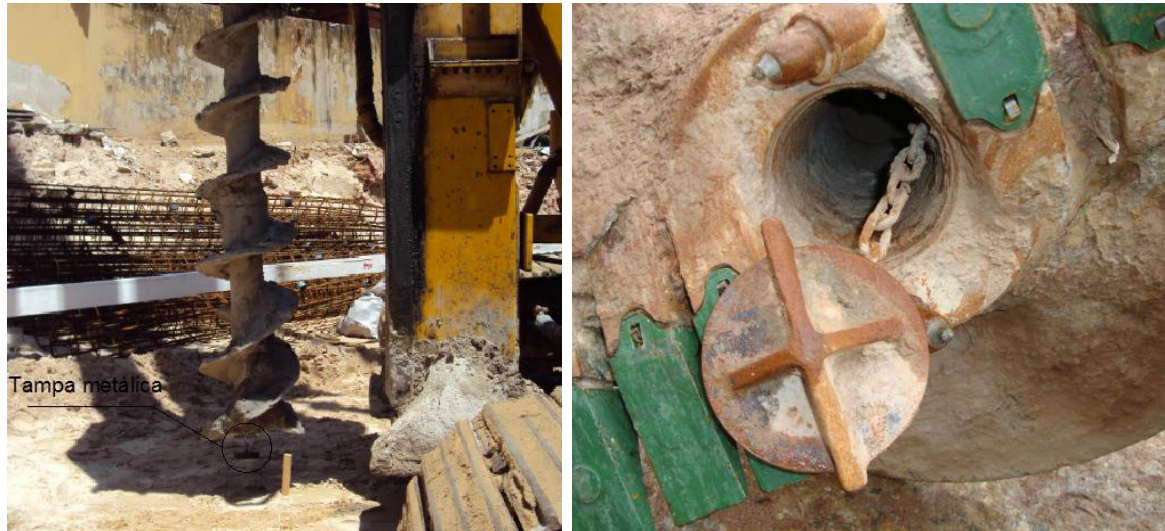
**Figura 12.** Tampa metálica recuperável.

Para evitar que durante o processo de penetração do trado hélice no terreno haja entrada de solo ou água no interior da haste tubular, instala-se uma tampa metálica provisória, a qual será expulsa e recuperada na fase da concretagem (Figura 12).

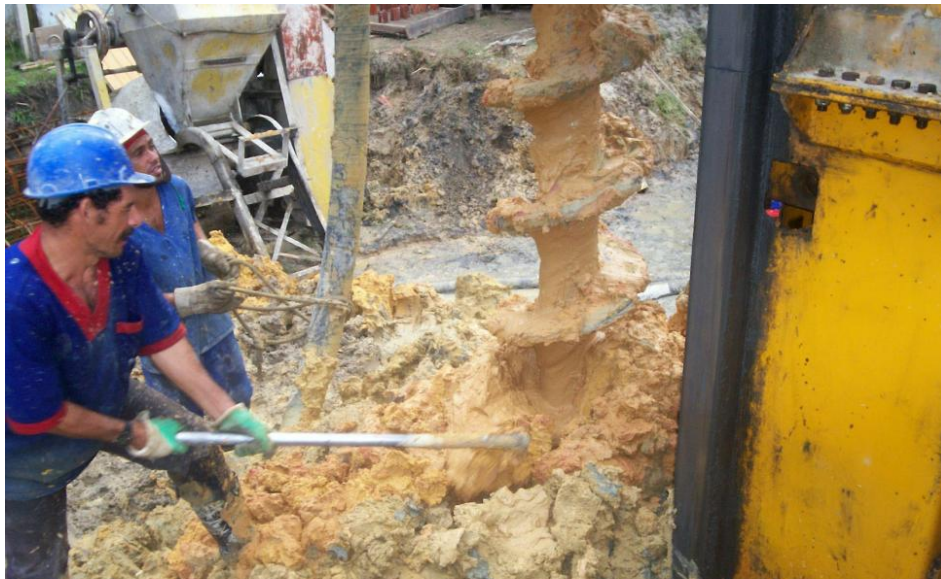
**Figura 14.** Limpeza do trado durante a execução da estaca.

No momento da extração é importante que fique um trabalhador denominado de frente de máquina fazendo a limpeza do solo que fica preso na hélice como pode ser visto na Figura 14, o solo removido ao fim do processo de concretagem deve ser retirado da área de trabalho com a ajuda da retroscavadeira como é mostrado na Figura 15.

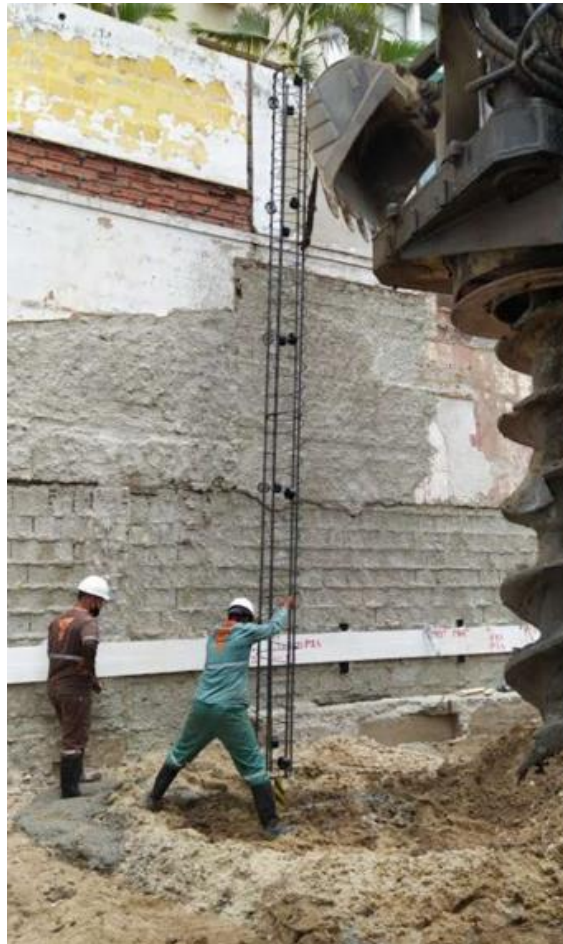
**Figura 16.** Armadura de estaca hélice contínua com espaçadores plásticos.

Terminado o processo de concretagem se dá início a colocação da armadura, na qual deve-se tomar cuidado para que o tempo entre estes dois processos seja o menor possível. Outro aspecto relevante é em relação ao alinhamento da armadura fazendo com que ela entre de forma retilínea, em especial nas estacas que receberam tirantes para a realização do ensaio de prova de carga estática (Figura 16). Outro cuidado que deve ser tomado é quanto à garantia da cobertura mínima para as armaduras, para tal é colocado espaçadores (Figura 17).

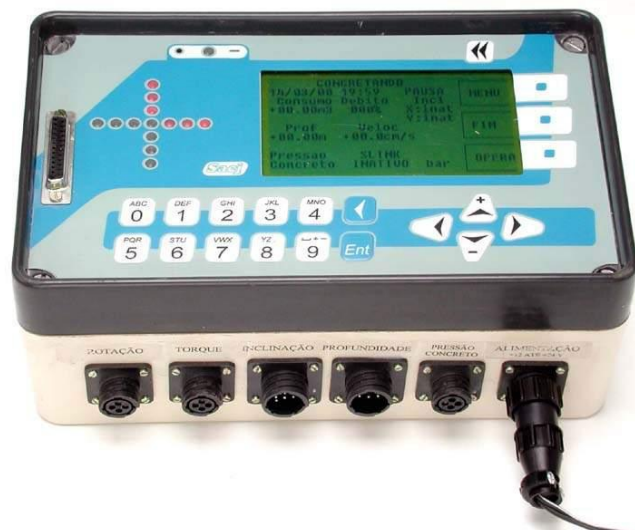
**Figura 18.** Aparelho de monitoramento para estacas hélice contínua TARACORD.

O equipamento mais comumente utilizado no Brasil é o aparelho denominado de TARACORD (Figura 18), o qual permite a obtenção dos seguintes dados: profundidade, tempo, inclinação da torre, velocidade de penetração do trado, velocidade de rotação do trado, torque, velocidade de retirada (extração) da hélice, volume de concreto lançado e pressão do concreto.

Estes dados são acompanhados pelo operador da perfuratriz, por meio de um monitor instalado na cabine, em tempo real durante a execução da estaca, o equipamento produz uma folha de controle com os referidos dados. Esta folha de controle pode ser impressa no local ou armazenada em cartão de memória, A Figura 19 apresenta um exemplo de folha de

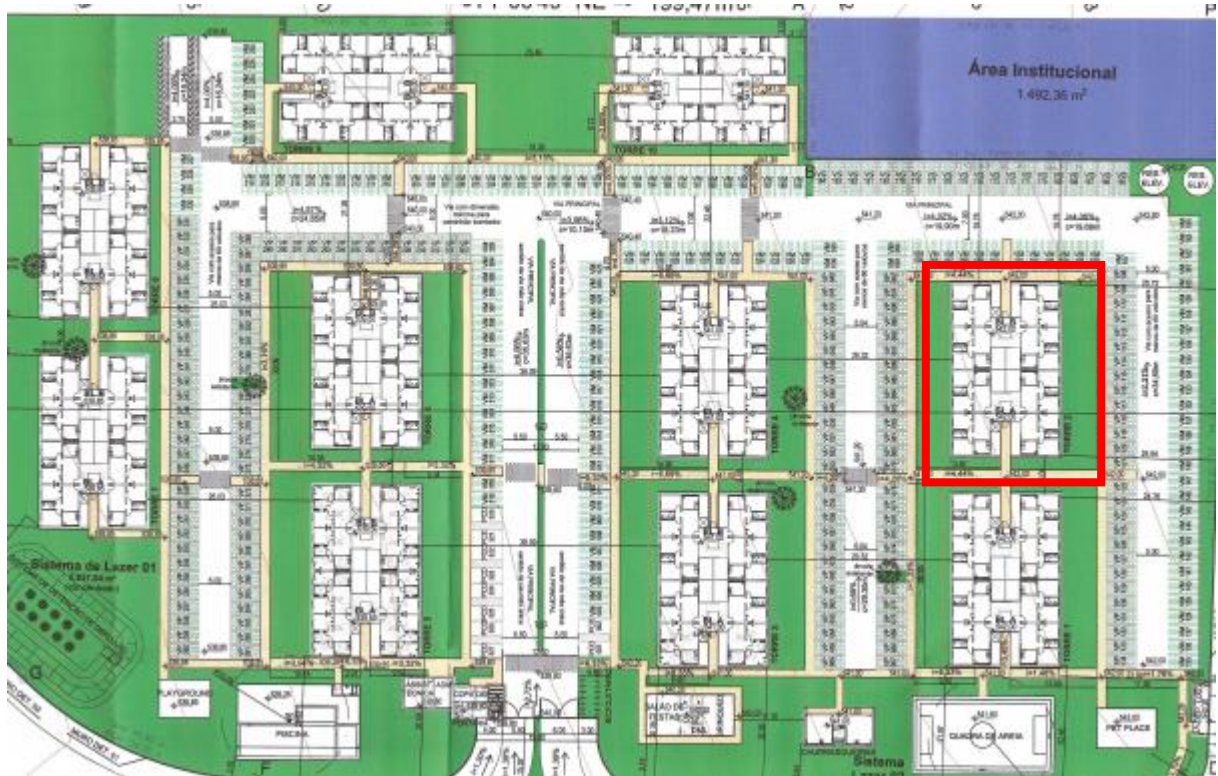
Figura 23. Planta do Empreendimento.

A Figura 23 apresenta uma planta do empreendimento, com as 10 (dez) torres.

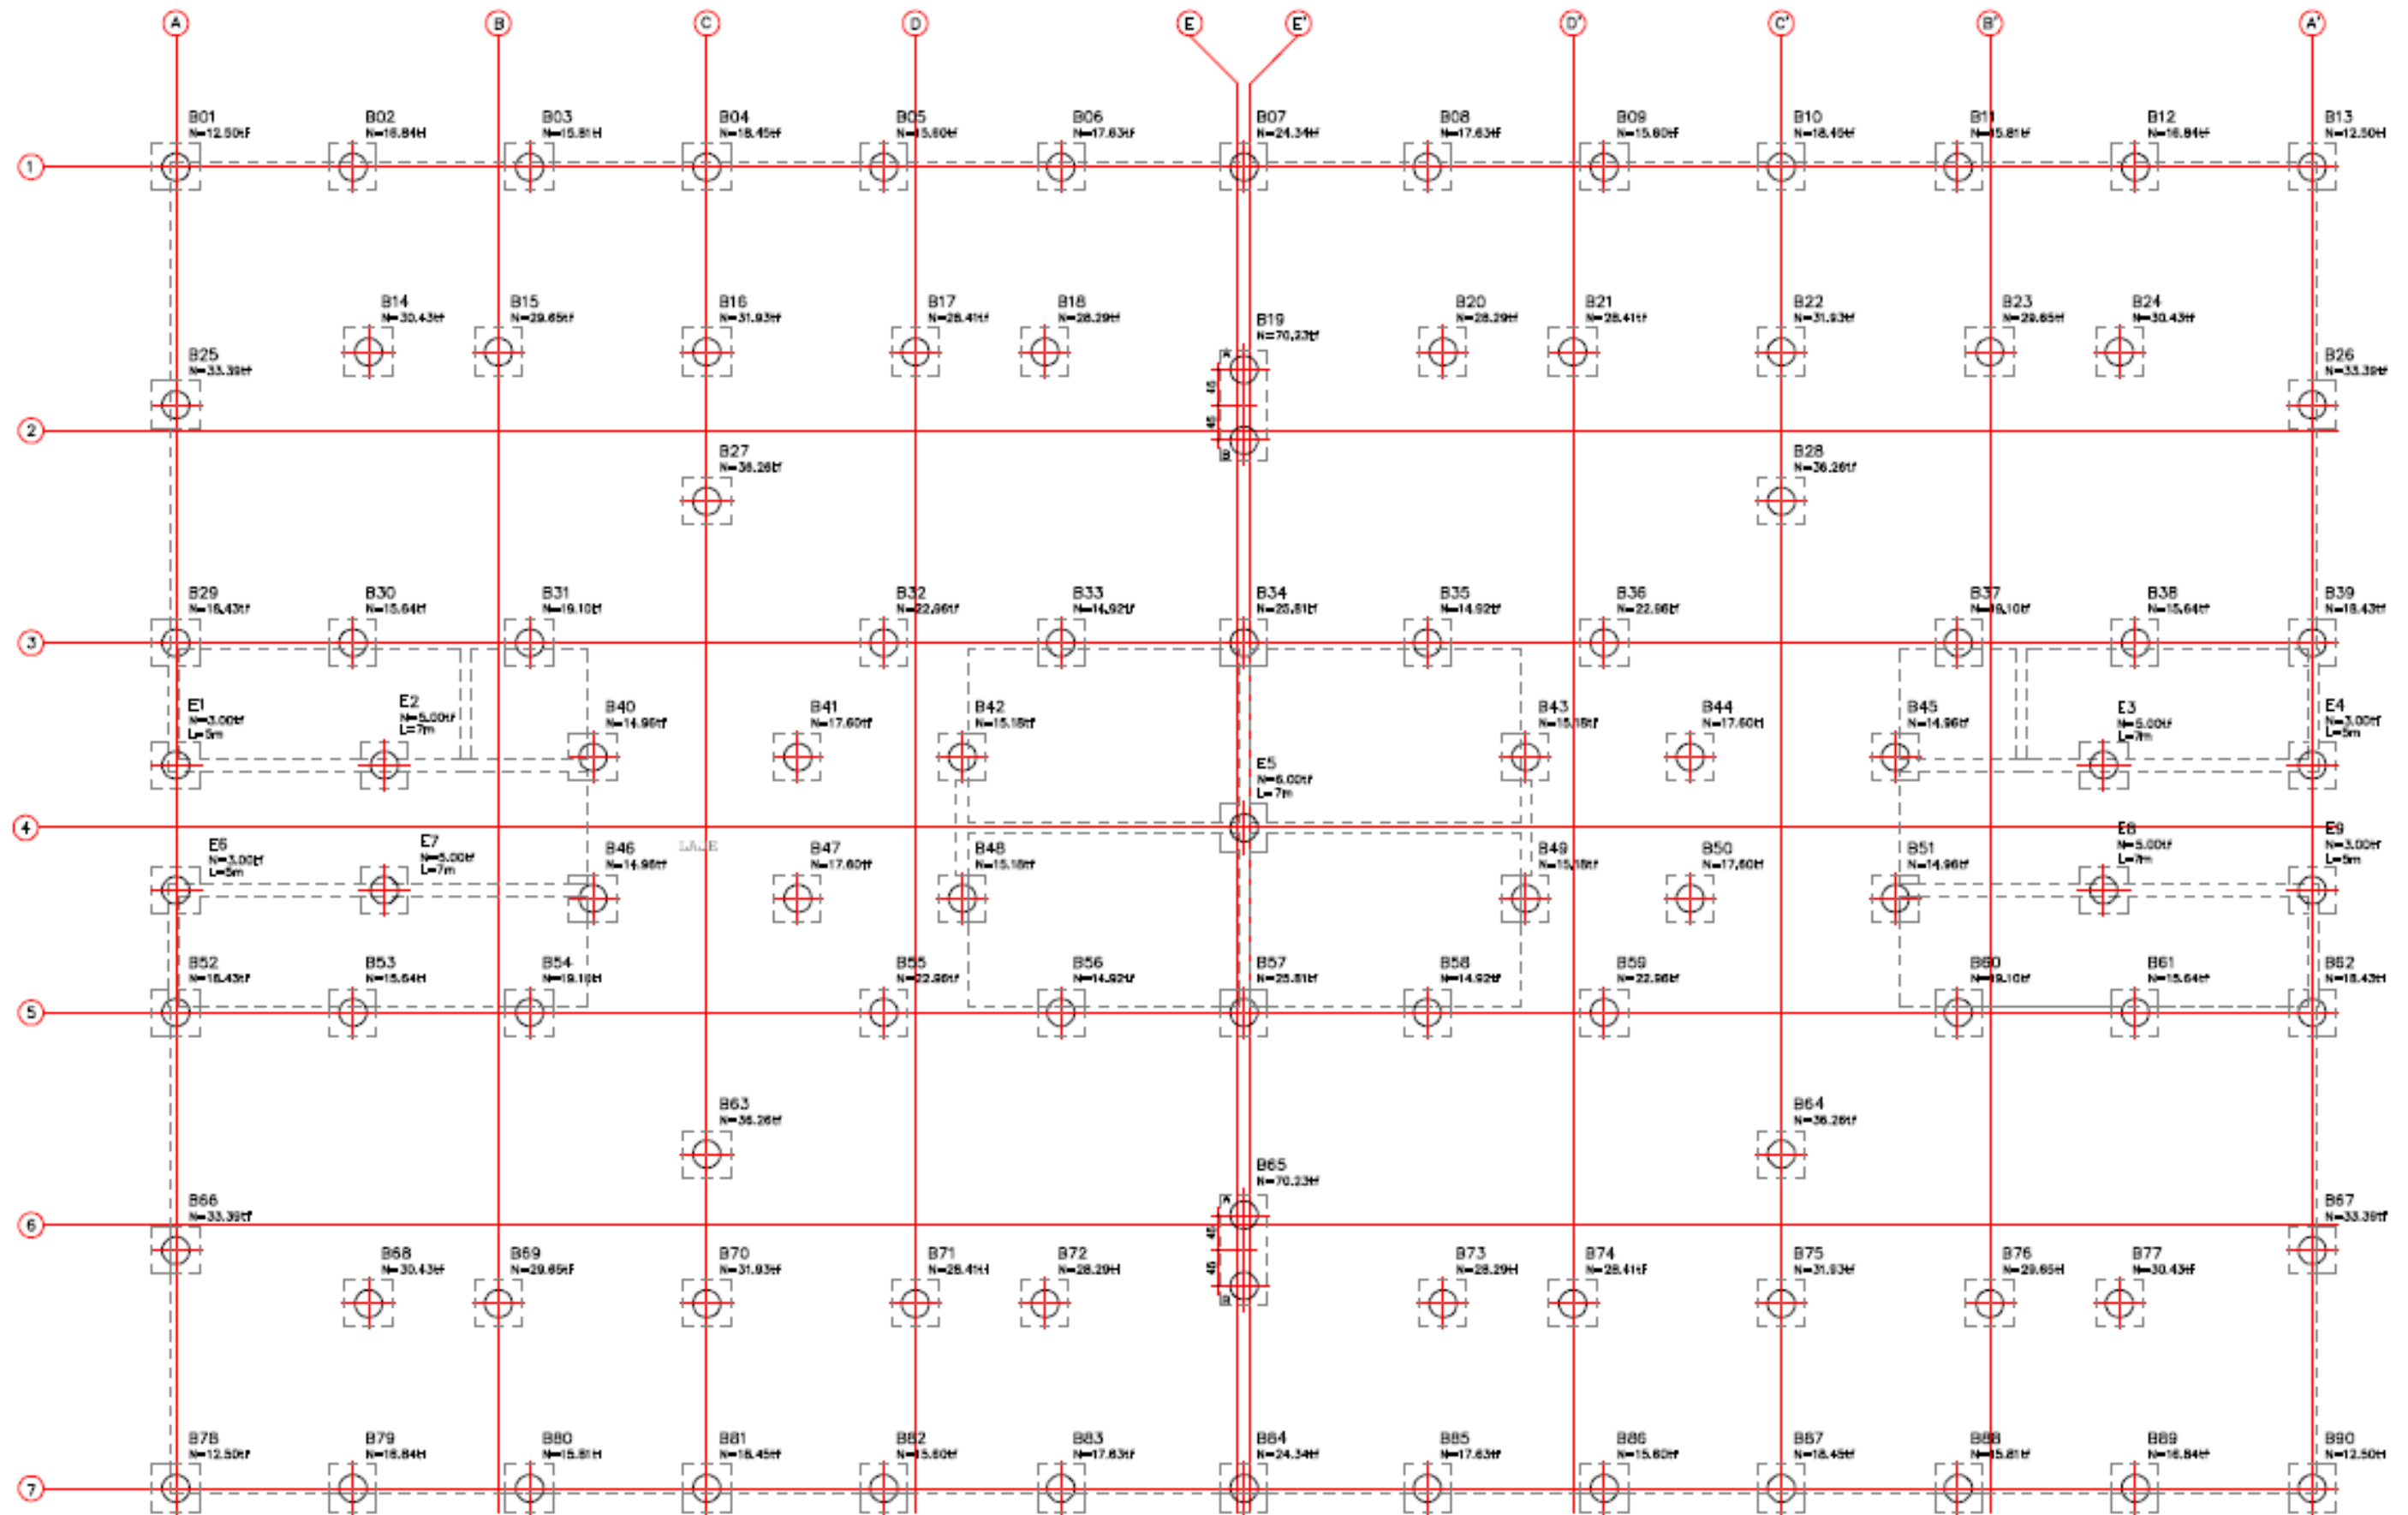
Figura 27. Planta de estaqueamento – Estaca escavada ( $\varnothing = 35$  cm).

As Figuras 27 e 28 apresentam, respectivamente, as plantas de estaqueamento da Torre 2, para a duas situações do estudo: (a) fundações em estacas escavadas ( $\varnothing = 35$  cm) e (b) fundações em estacas hélice contínua ( $\varnothing = 35$  cm).
