**ANÁLISE MORFOTECTÔNICA E MORFOESTRUTURAL NO  
CONTROLE DE EROSÕES HÍDRICAS LINEARES NA  
REGIÃO DE MARÍLIA (SP)**

Dissertação de Mestrado apresentada ao Instituto de Geociências e Ciências Exatas do Câmpus de Rio Claro, da Universidade Estadual Paulista Júlio de Mesquita Filho, como parte dos requisitos para obtenção do título de Mestre em Geociências e Meio Ambiente.

Rio Claro – SP  
2014

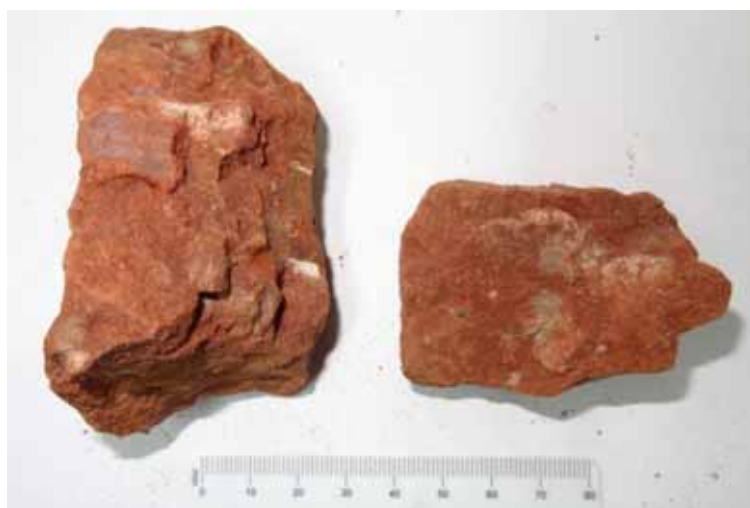
Figura 57: Saprolito da fácies lamítica da Formação Marília (horizonte 3Cr).
