UNIVERSIDADE ESTADUAL PAULISTA - UNESP  
FACULDADE DE ARQUITETURA, ARTES, COMUNICAÇÃO E DESIGN  
PROGRAMA DE PÓS-GRADUAÇÃO EM ARQUITETURA E URBANISMO

**AVALIAÇÃO DA QUALIDADE DA CAMINHABILIDADE EM CENTROS  
HISTÓRICOS: ESTUDO DA CIDADE TURÍSTICA DE AVARÉ – SP**

Dissertação apresentada ao Programa de Pós-graduação em Arquitetura e Urbanismo da Faculdade de Arquitetura, Artes, Comunicação e Design da Universidade Estadual Paulista – UNESP "Júlio de Mesquita Filho", campus de Bauru, como requisito final para a obtenção do título de Mestre.

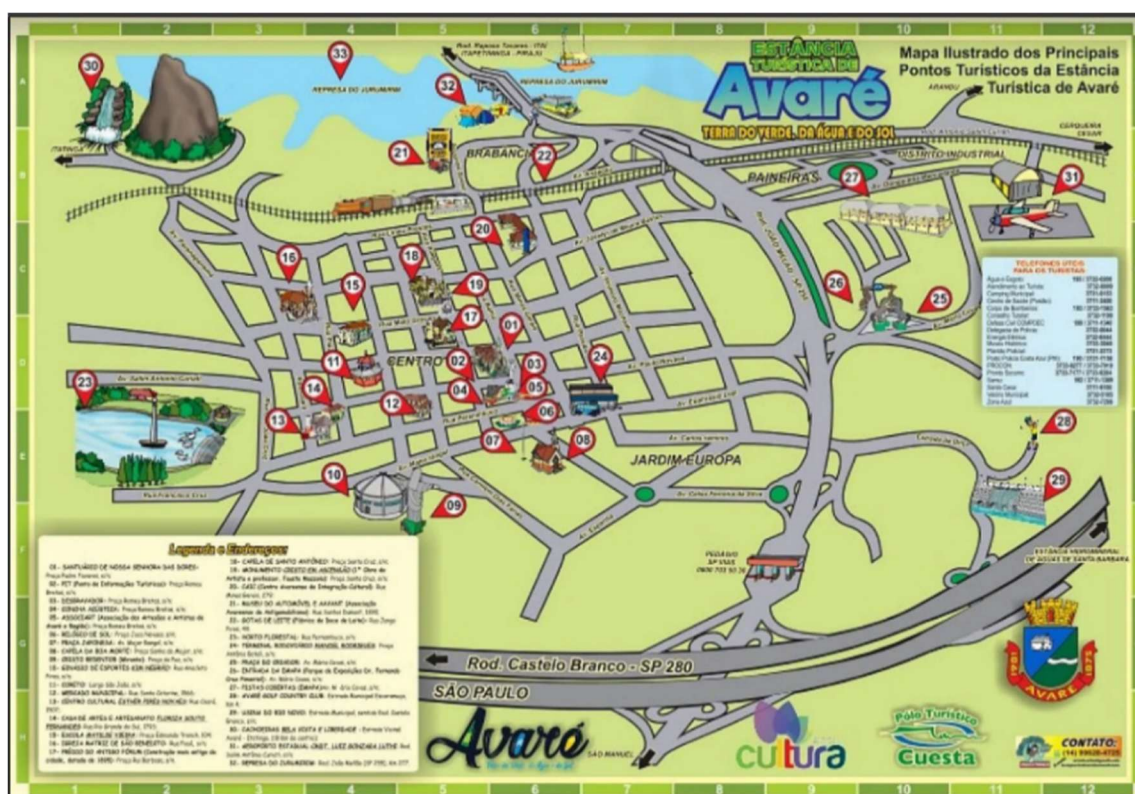
Figura 2 - Mapa turístico da cidade de Avaré

A Figura 2 apresenta o mapa turístico com os pontos atrativos da cidade de Avaré, e a Figura 3 apresenta, como exemplo, o percurso de visitação definido por Senna (2022) para a cidade de Itu.

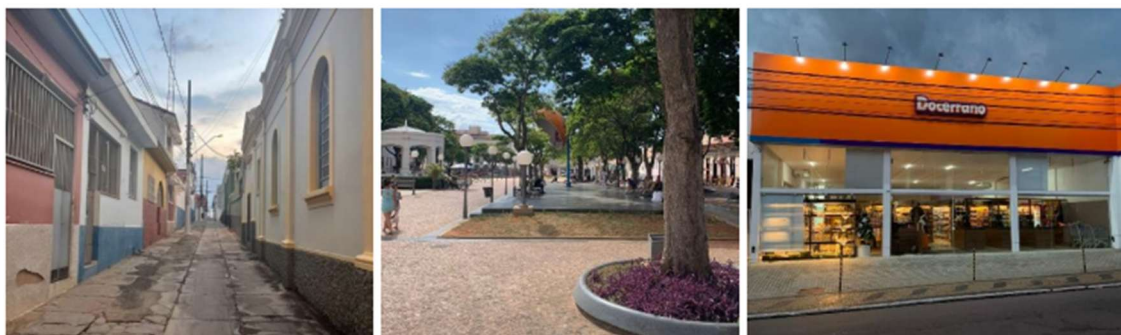
Figura 6 - Exemplos de forma de apresentação dos planos da calçada e fachada (viela, praça e rua tradicional) identificados na cidade de Itu – SP

Assim como nos métodos desenvolvidos por Pires (2018) e Tonon (2019), os planos têm a flexibilidade de serem adaptados a diferentes contextos urbanos, como centros históricos ou áreas com grande movimento de pedestres, como regiões turísticas em uma cidade. Isso inclui cidades com diferentes padrões de malha urbana e variadas configurações de vias, tais como vias exclusivas para pedestres e ciclistas, vias com fachadas voltadas para o mar ou rio, vias compartilhadas, entre outros exemplos. A Figura 6 exemplifica algumas formas de apresentação dos planos de calçada e fachada identificados nos estudos de caso, os quais são aplicáveis à maioria das cidades brasileiras.

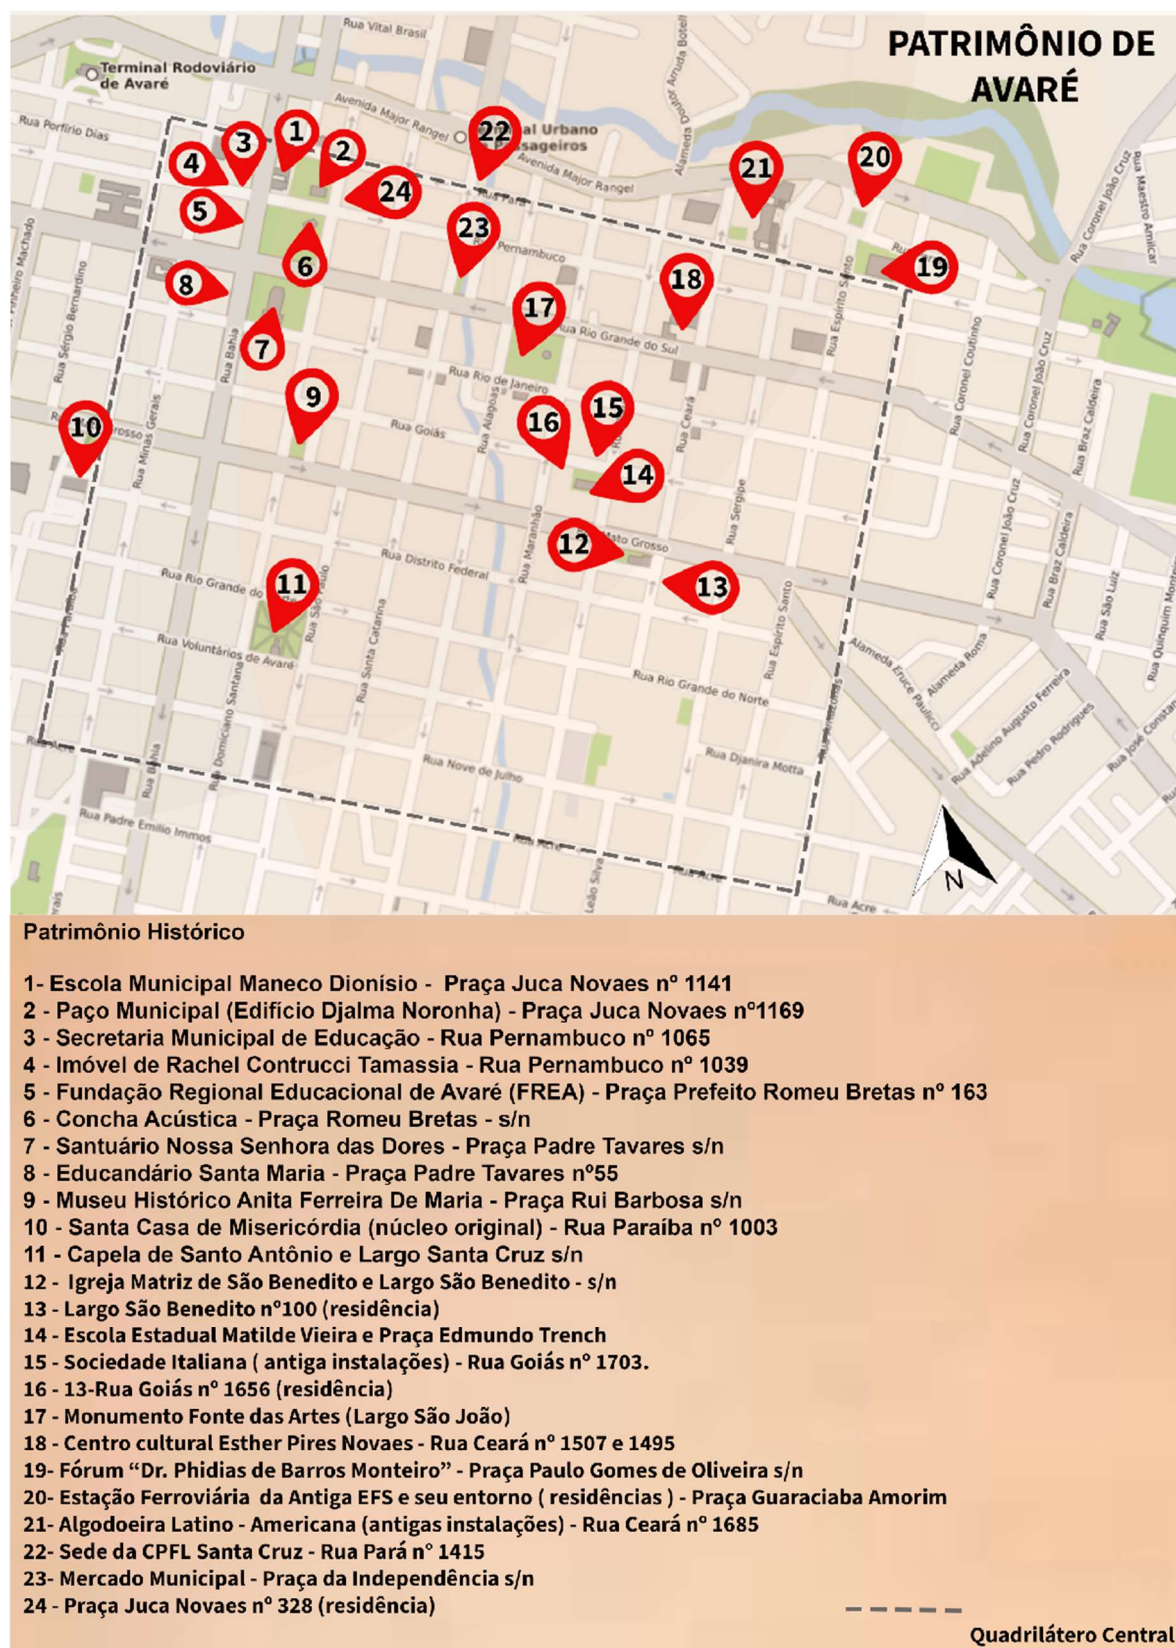
Figura 14 - Localização dos edifícios históricos da cidade de Avaré

A área central de Avaré abriga diversos edifícios históricos em estilos neoclássico e eclético, que foram tombados pelo Poder Executivo, a pedido do Conselho de Patrimônio Histórico, Artístico e Cultural de Avaré (CONDEPHAC), conforme ilustrado na Figura 14. A maioria desses edifícios é de uso público e está em bom estado de conservação. No entanto, alguns necessitam de atenção. O prédio do antigo Fórum “Dr Phidias de Barros Monteiro” (item 19) está completamente abandonado e precisa de reparos. Outros edifícios, como o Museu Histórico Anita Ferreira de Maria (item 9) e o prédio da antiga Estação Ferroviária “Estaçãozinha”

(item 20), encontram-se em estado precário de conservação. Estes também são tombados em nível estadual. Em contraste, dois imóveis na cidade, a Secretaria Municipal de Educação (item 06) e a Escola Estadual Matilde Vieira (item 16), têm obtido melhor conservação. Os 24 imóveis tombados foram reconhecidos por seu relevante interesse arquitetônico. A Figura 15 apresenta as imagens dos 24 edifícios tombados pertencentes ao recorte espacial avaliado.

*Delimitação do recorte espacial e numeração das quadras* - A primeira etapa consistiu na definição do recorte espacial para a aplicação do instrumento. Utilizando um mapa da área central da cidade (Figura 13) e a localização dos edifícios históricos de interesse (Figura 14), foi possível delimitar a área objeto de estudo. Esta área possui aproximadamente 461.698 m<sup>2</sup> e abriga 24 bens tombados, incluindo 3 igrejas e seu entorno, 1 praça e 20 edifícios históricos, todos acessíveis a pé na cidade (Figura 15).

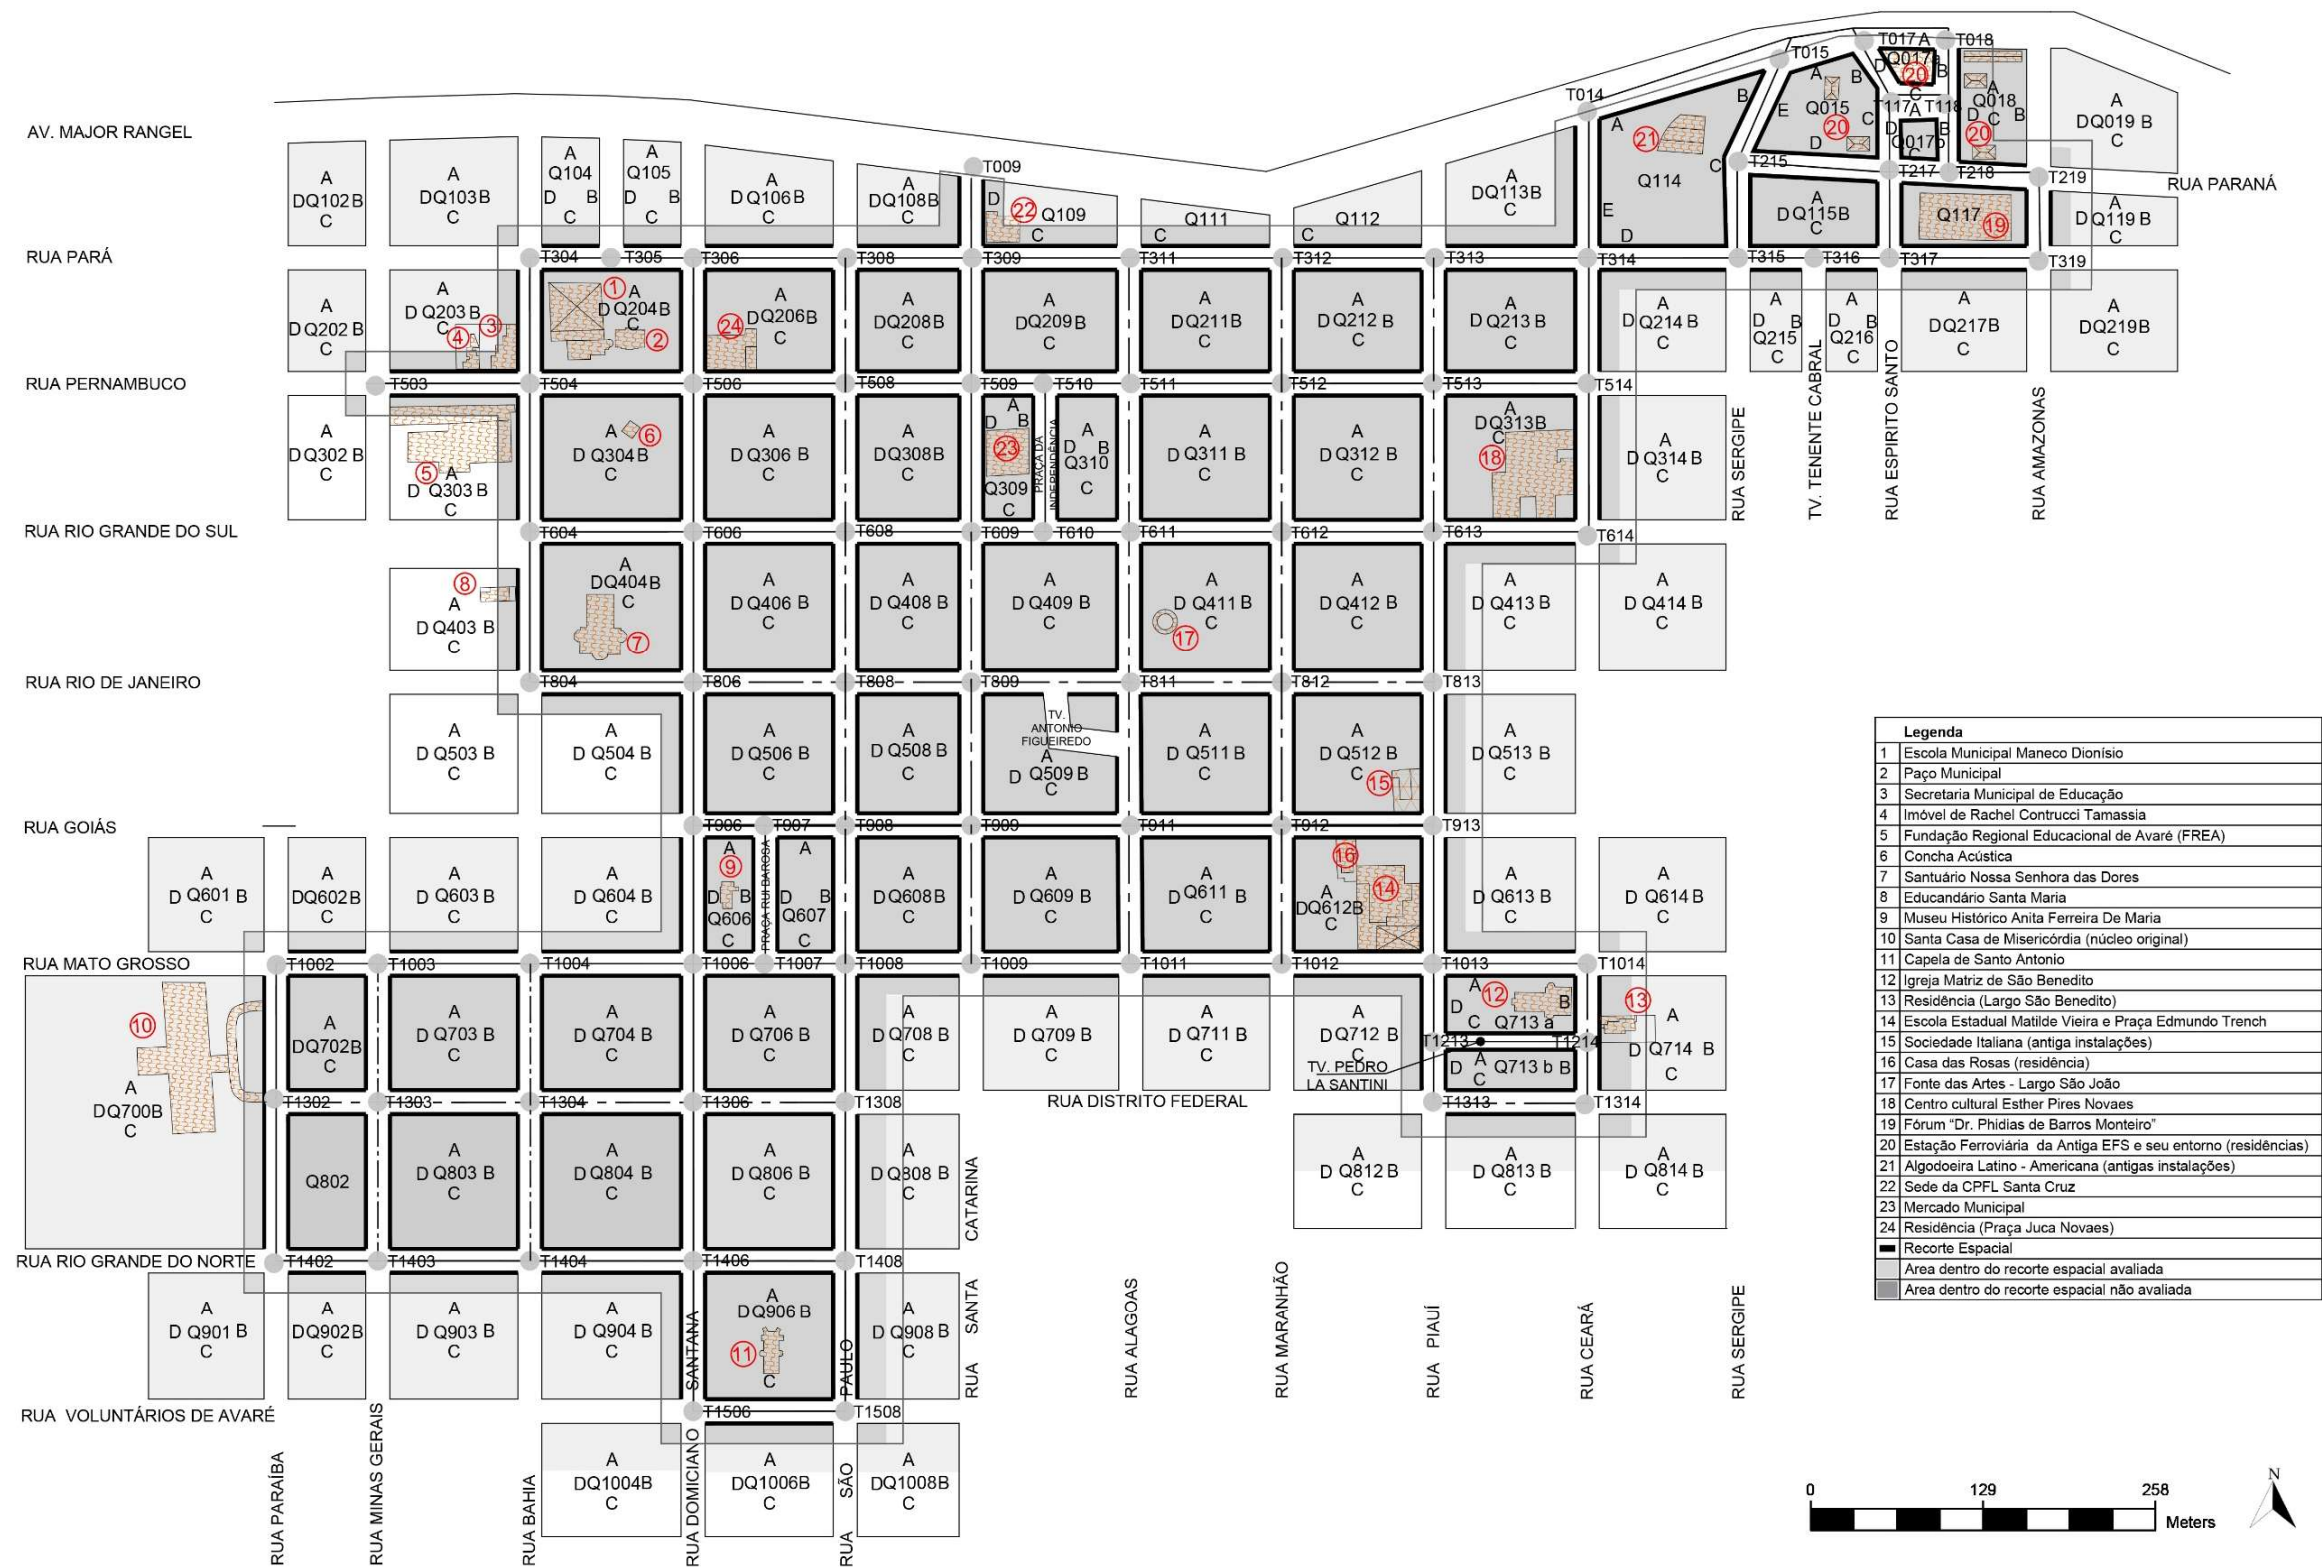
Figura 16 - Definição do recorte espacial com a localização dos edifícios tombados

A numeração das quadras foi realizada conforme o sistema de coordenadas bidimensionais (XY) estabelecido no método proposto por Senna (2022), para facilitar a organização e análise dos dados. Destaca-se que em função do tipo de malha urbana irregular presente neste recorte espacial, foi necessário identificar a posição dos eixos x e y para a numeração das quadras e das travessias. As Figuras 16 a 18 apresentam a definição dos eixos para a atribuição da numeração das quadras e travessias.

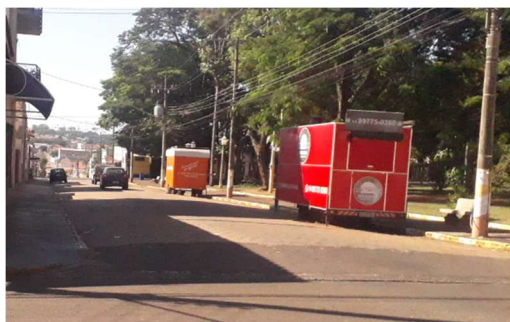
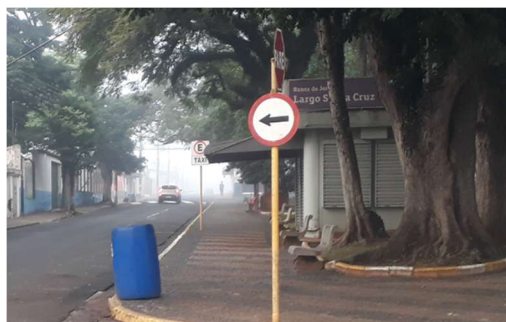
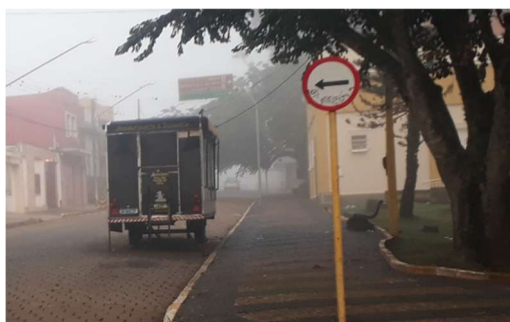
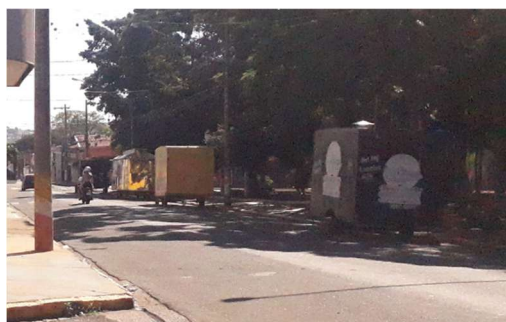
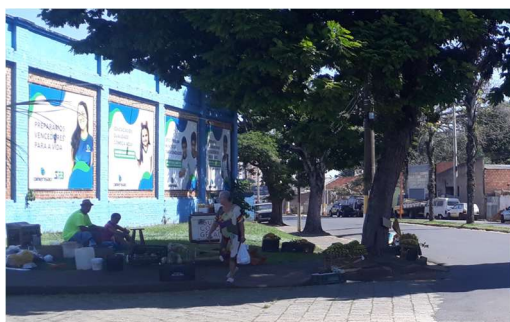
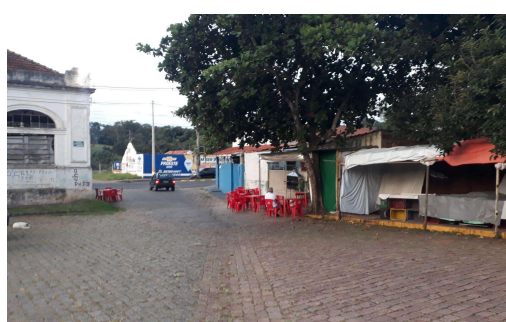
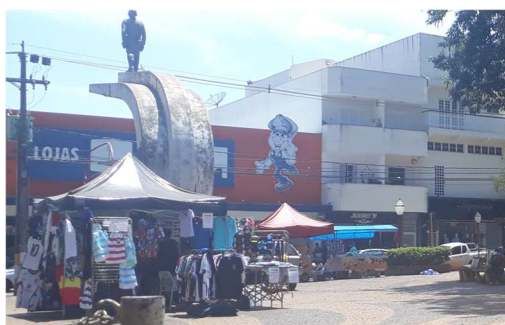
Figura 20 - Exemplos de problemas identificados no percurso turístico do centro histórico de Avaré associados ao indicador Presença de vendedores de rua

Os indicadores *Presença de vendedores de rua* (C15) e *Travessia acessível* (C19) foram classificados como “péssimo” (Tabela 9), posições 1 e 2 no ranking, respectivamente. A *Presença de vendedores de rua* proporciona a percepção de segurança dos turistas ao percorrer o trajeto turístico, pois contribuem para aumentar o fluxo de pessoas no local. A análise desse indicador mostrou que das 250 faces de quadra avaliadas 236 faces de quadra (94,40%) obtiveram uma nota “péssimo”. Mesmo sendo uma área com predomínio comercial, são poucas as faces de quadra em que foram encontrados vendedores de rua, somente 14 faces. Destes locais, em 10 faces de quadras estes vendedores estão instalados próximos aos edifícios tomados. Eles foram identificados nas seguintes quadras: 018D (vendedores de frutas e legumes), 109C (vendedor ambulante), 114B (venda de coco e suco de cana-de-açúcar), 411A, 411D Largo São João (carrinho de pipoca, churro, cachorro-quente, banca de jornal, artesanato), 606C, 906A, 906B, 906C, e 906D Largo Santa Cruz - Capela Santo Antônio (banca de jornal, e trailers de lanches), Figura 20.

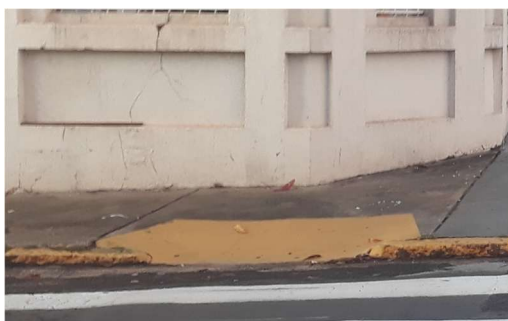
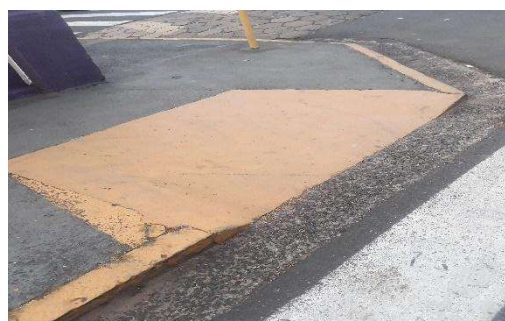
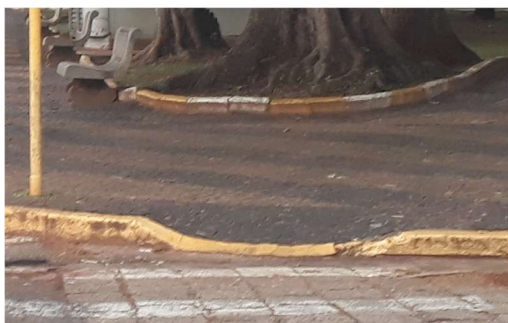
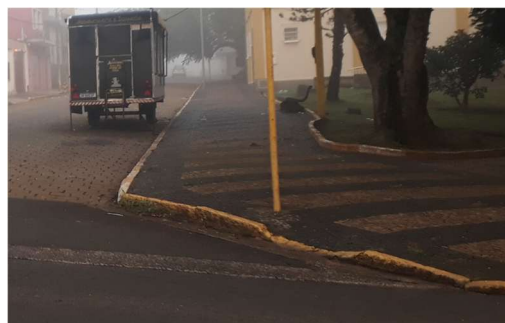
Figura 21 - Exemplos de problemas identificados no percurso turístico do centro histórico de Avaré associados ao indicador Travessia Acessível

Em relação ao indicador *Travessia acessível* (C19) do total de quadras avaliadas, 154 faces de quadras (61,60%) não pontuaram, pois não há rampas de acessibilidade no início e/ou fim da travessia. Nas quadras dos edifícios tombados esse problema foi identificado em 53 faces de quadra. Além destas quadras, outras 62 faces de quadras (28,80%) tiveram uma pontuação “ruim” (0,33 pontos), pois a rampa foi identificada em apenas um dos lados da travessia. Nas quadras dos edifícios tombados foram identificados esses problemas nas faces: 109C, 109D, 403, 404A, 512, 606D, 612A e 612C. A presença de travessias acessíveis em todo o trajeto turístico proporciona equidade de acesso ao espaço urbano; garante o direito de ir e vir de todos, sem distinção. No recorte espacial avaliado foram encontradas diversas rampas que divergem das especificações técnicas da NBR 9050, como inclinação errada, falta de manutenção, em muitas delas não há piso tátil e direcional entre outros fatores (Figura 21).

A pesquisa identificou diversos problemas relacionados a caminhabilidade que corroboram com outros estudos acadêmicos. No Tema Calçada, o indicador de Travessia Acessível (C19) obteve apenas 17,16% de conformidade, evidenciando as dificuldades de acessibilidade. Esses problemas são semelhantes aos encontrados por Tunes (2012), Pedrosa (2015), Marques (2018), Santos (2018) e Dutra (2018) e Senna (2022), que apontam deficiências nas travessias e a necessidade urgente de intervenções para garantir segurança e inclusão.

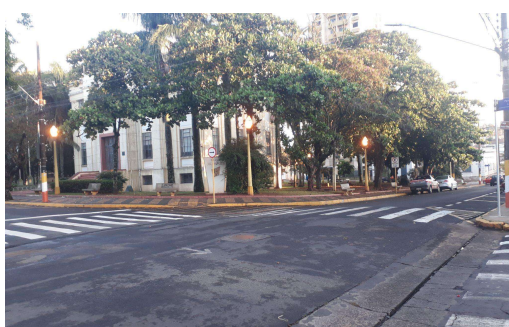
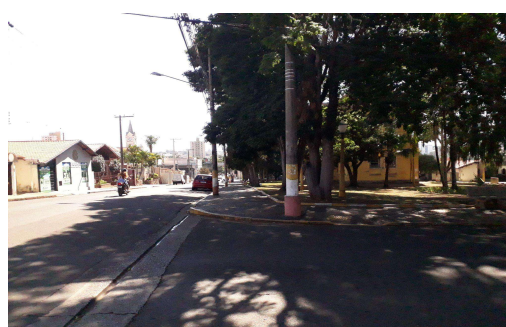
Figura 22 - Exemplos de problemas identificados no percurso turístico do centro histórico de Avaré associados ao indicador Travessia Sombreamento

a - Face de quadra Paço Municipal (204B e 204C)

b - Face de quadra Museu Anita Ferreira de Maria (606C e 606D)

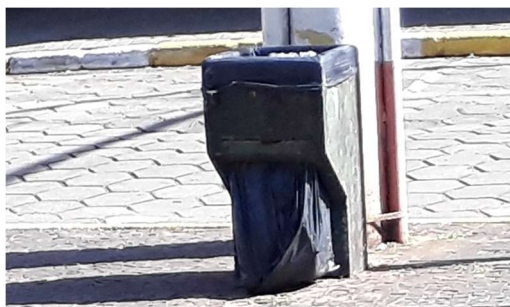
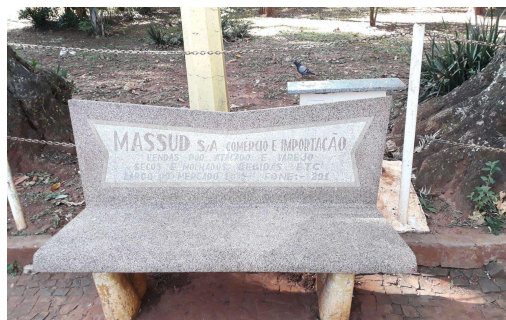
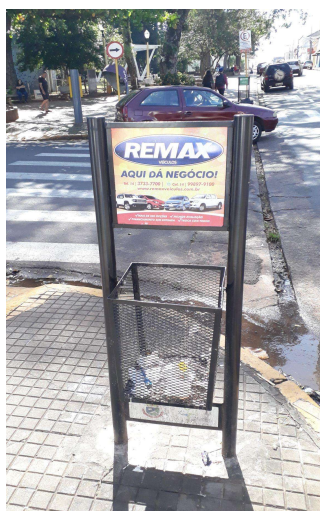
Figura 23 - Exemplos de problemas identificados no percurso turístico do centro histórico de Avaré associados ao indicador Mobiliário Urbano

A presença de alguns mobiliários urbanos, como bancos e floreiras pode proporcionar ao pedestre maior atratividade, qualidade e comodidade no uso do espaço urbano e nos seus deslocamentos. As calçadas deixam de ser apenas espaço de circulação e passam a ser lugar de permanência e convívio entre as pessoas (Figura 23).

a - Face de quadra Largo São João (411A)

b - Face de quadra Largo São João (411B)

c - Face de quadra (409C)

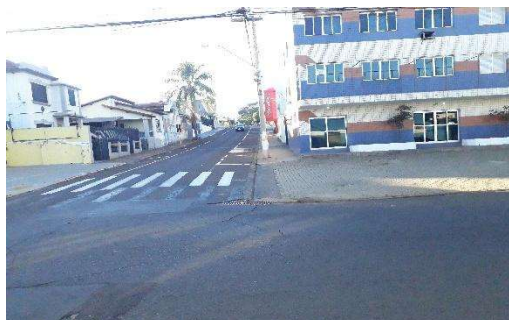
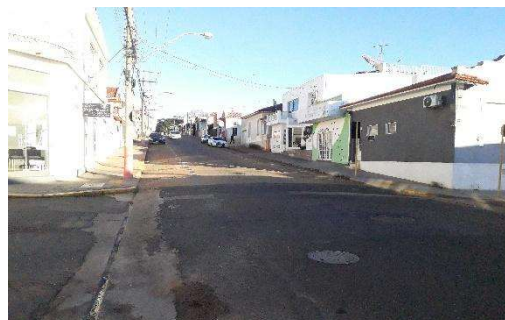
Figura 24 - Exemplos de problemas identificados no percurso turístico do centro histórico de Avaré associados ao indicador Inclinação Longitudinal

Nas áreas tombadas as faces que obtiveram 0,50 pontos são: 015A, 018C, 109C, 117C, 203C, 204A, 303A, 303B, 304B, 309B, 309C, 313B, 403B, 404D, 411D, 606B, 612C, 700B, 713a A, 713a C, 906B, 906C, 906D. A Figura 24 apresenta alguns exemplos de problemas relacionados a Inclinação Longitudinal.

a - Face de quadra 511C e 611A

a - Face de quadra 609C e 709ª

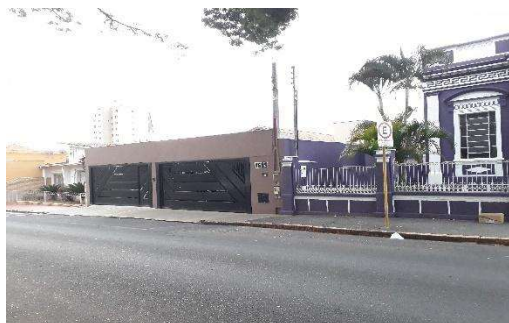
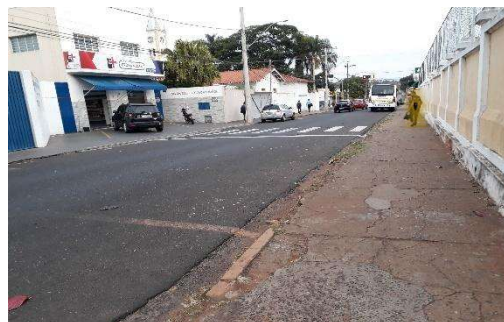
Figura 25 - Exemplos de problemas identificados no percurso turístico do centro histórico de Avaré associados ao indicador Conflito entre pedestre e veículos na calçada

Do total de quadras avaliadas, 36 faces de quadras (14,40%) não pontuaram, pois possuíam guias rebaixadas em mais de 75% dos segmentos de calçada. Deste total, 10 destas faces de quadra (015A, 018C, 114A, 117B, 117D, 203B, 203C, 206D, 403B, 714D) encontravam algum edifício de interesse de visitação. Outras 40 faces de quadra (16%) obtiveram pontuação classificada como ruim, ou seja, a presença de guias rebaixadas foi encontrada entre 50% a 75% dos segmentos de calçada analisados. Deste total, três faces de quadra que possuem edifícios tombados. E, 70 faces de quadra (28%) obtiveram pontuação classificada como regular; e, em relação àquelas faces de quadras com edifícios tombados, elas representam 8 faces de quadra (015C, 015D, 018D, 109C, 206C, 303B, 512C, 612A) (Figura 25).

a - Face de quadra Sociedade Italiana (antigas instalações, 512C)

b - Face de quadra 712A

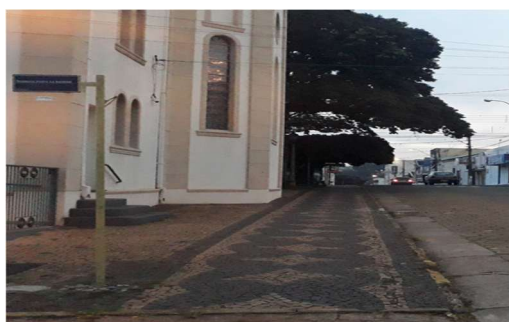
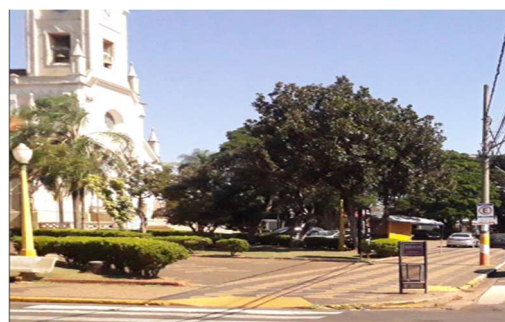
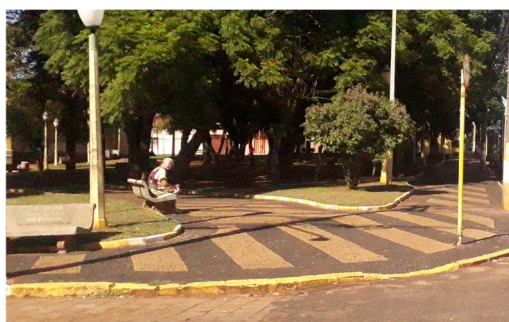
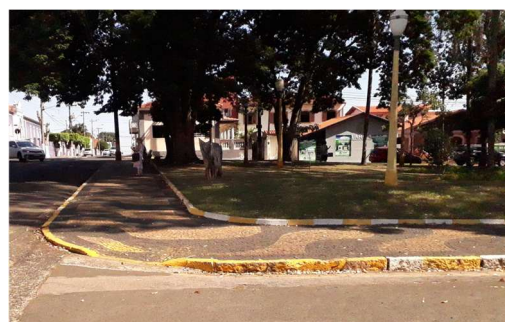
Figura 26 - Exemplos de problemas identificados no percurso turístico do centro histórico de Avaré associados ao indicador Material do piso

(018C, 114A, 203B, 303A, 303B e 612A) possuem edifícios tombados. E, 37 faces de quadra (14,80%) obtiveram pontuação classificada como regular; e, em relação àquelas faces de quadras com edifícios tombados, elas representam 3 faces de quadra (018D, 109C e 612B). Dos segmentos analisados, apenas a calçada de pedras portuguesas da Praça Romeu Bretas é oficialmente tombada, devido à preservação do desenho da ciranda que circunda a árvore que emerge do vaso, sendo parte integrante do prédio da Concha Acústica. Apesar de seu valor histórico e patrimonial, este tipo de material não é recomendado pelas normas de turismo acessível, devido ao potencial de se tornar escorregadio, causar trepidação e prejudicar o deslocamento de turistas com restrições de mobilidade (Figura 26).

a - Face de quadra Igreja Matriz de São Benedito e Largo São Benedito (713aB)

b - Face de quadra Santuário Nossa Senhora das Dores (404A e 404B)

c - Face de quadra Capela de Santo Antônio e Largo Santa Cruz (906A e 906D)

d - Face de quadra Museu Histórico Anita Ferreira de Maria (606B e 60C)

| Tema | Resultado por avaliação por ícone – Índice Global | Principais problemas (Ausência) |
|---|---|---|
| Calçada | | <b>C3 - Material do piso</b><br>Uso predominante de pedra portuguesa como revestimento de muitas calçadas, piso liso, deteriorados e trepidantes. |

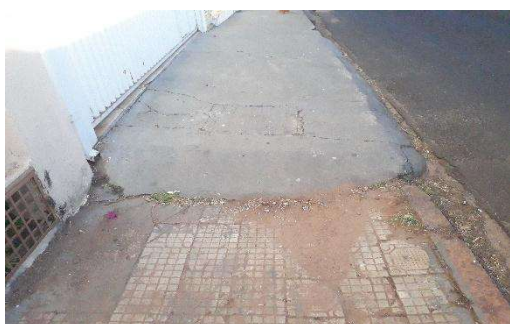
Figura 27 - Exemplos de problemas identificados no percurso turístico do centro histórico de Avaré associados ao indicador Inclinação Transversal

a - Face de quadra 212A

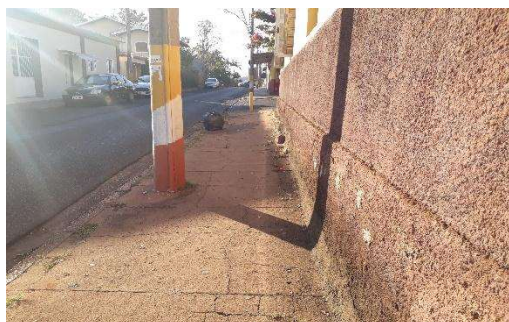
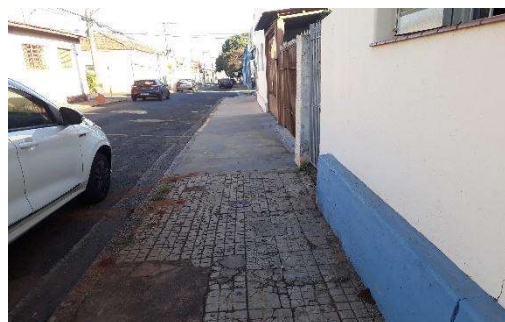
Figura 28 - Exemplos de problemas identificados no percurso turístico do centro histórico de Avaré associados ao indicador Largura de Calçada

A avaliação do indicador *Largura total da calçada* mostrou que os elementos que reduzem a área de circulação dos pedestres estão relacionados a presença de árvores, lixeiras, postes de sinalização viária ou o alargamento das ruas. Do total de faces de quadras avaliadas, 126 faces de quadra (50,40%) não apresentam quaisquer interrupções na largura livre do passeio, ficando sua largura total maior do que 2,00 m; 115 faces de quadra (46,00%) possuem largura do passeio, entre 1,50 m e 2,00 m e 9 faces de quadra (3,60%) possuem largura igual a 1,50 m sendo 4 em faces de quadras em áreas tombadas. A Figura 28 apresenta alguns exemplos de calçadas com largura inferior a 1,50 m.

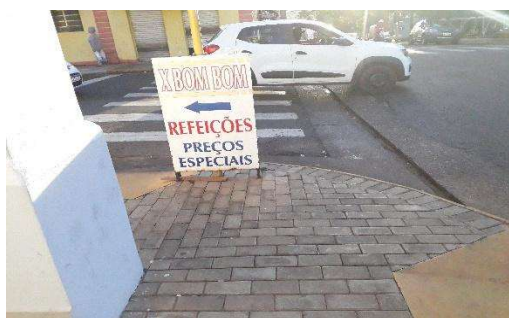
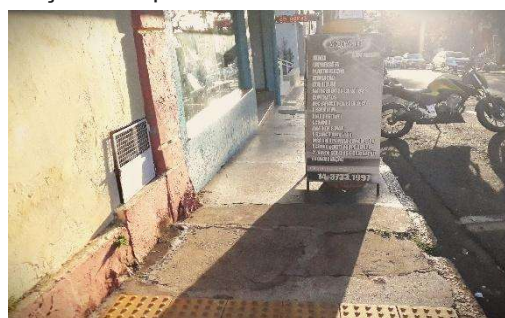
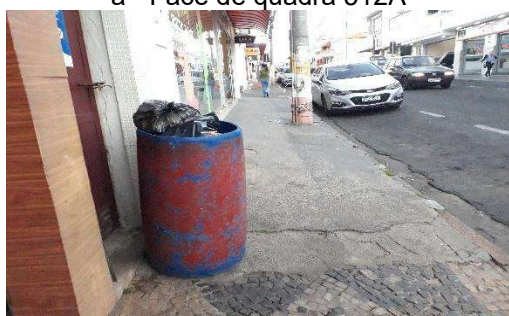
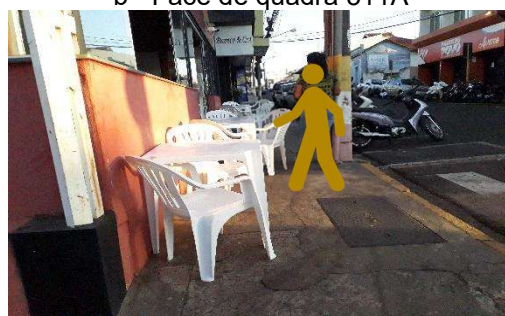
Figura 29 - Exemplos de problemas identificados no percurso turístico do centro histórico de Avaré associados ao indicador Obstruções temporárias

A avaliação do indicador *Obstruções temporárias* (C10) indicou que 237 faces de quadra (94,80%) não têm qualquer tipo de impedimento temporário na faixa livre de circulação em 100% do segmento; 6 faces de quadra (2,40%), foram avaliadas como regular, sendo 2 faces de quadra em áreas com edifícios tombados (109D e 114B). Somente uma face de quadra obteve pontuação ruim. E, 6 faces de quadra (2,40%) foram avaliadas como péssimo, destas 5 faces de quadra possuem edifícios tombados (114A, 309A, 411A, 66C, 906B). A Figura 29 apresenta alguns problemas associados ao indicador Obstruções temporárias.

a - Face de quadra 512A

b - Face de quadra 511A

c - Face de quadra 509D

d - Face de quadra 609D

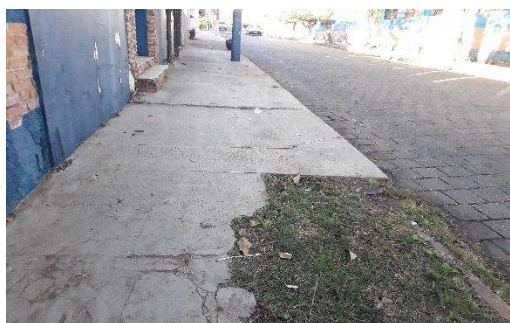
Figura 30 - Exemplos de problemas identificados no percurso turístico do centro histórico de Avaré associados ao indicador Manutenção do Piso

a - Face de quadra 115D

b - Face de quadra 015C

c - Face de quadra 214A

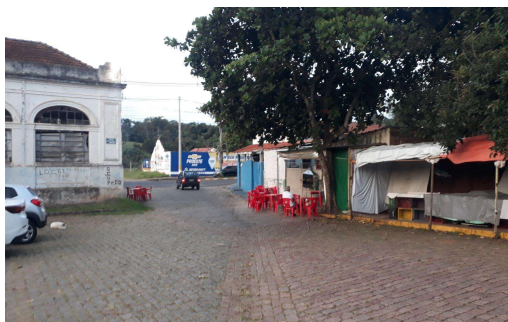
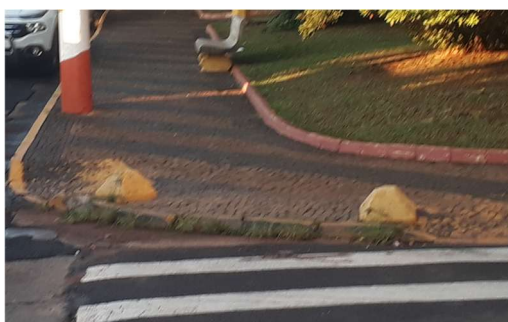
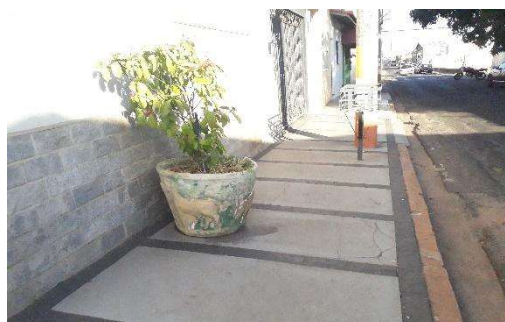
Figura 31 - Exemplos de problemas identificados no percurso turístico do centro histórico de Avaré associados ao indicador Obstruções permanentes

Em relação ao indicador *Obstruções permanentes* (C9), 236 faces de quadra (94,40%) foram avaliadas entre ótimo a bom. Das 8 faces de quadra restantes (3,20%) foram avaliadas como regular, sendo uma que uma delas possui edifício tombado (018C). E 6 faces de quadras (2,40%) foram avaliadas entre ruim a péssimo, sendo que 5 delas pertencem a edifícios tombados (018D, 117A, 117C, 204A, 411A, 713Ac). Os principais problemas identificados nestas quadras foram a presença de postes de iluminação, lixeiras, raízes muito altas, vasos de plantas e barracas fixas (Figura 31).

a - Face de quadra 018C

c - Face de quadra 204A

d - Face de quadra 214A

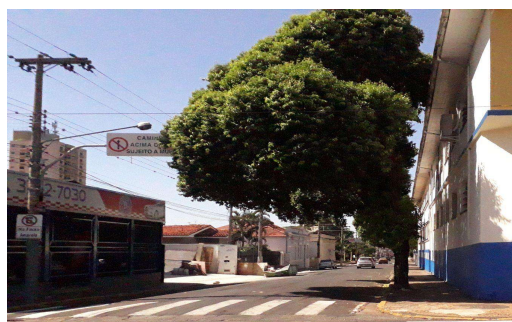
Figura 32 - Exemplos de problemas identificados no percurso turístico do centro histórico de Avaré associados ao indicador Obstruções aéreas

a - Face de quadra FREA (303A)

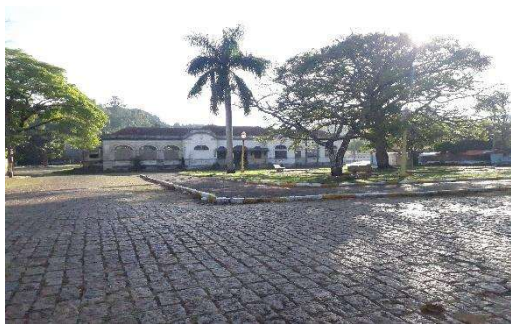
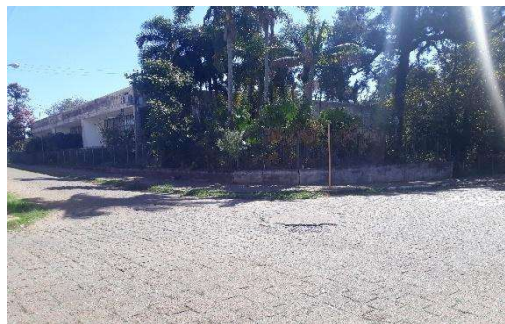
Figura 33 - Exemplos de problemas identificados no percurso turístico do centro histórico de Avaré associados ao indicador Presença de pessoas

atribuídos ao abandono da antiga Estação Ferroviária e ao prédio brutalista projetado por Paulo Mendes da Rocha para ser o segundo Fórum de Avaré, o qual não é mais utilizado, resultando em uma significativa redução no fluxo de pedestres neste local.

a - Quadra da antiga Estação Ferroviária (017a)

b - Quadra do antiga Fórum (117)

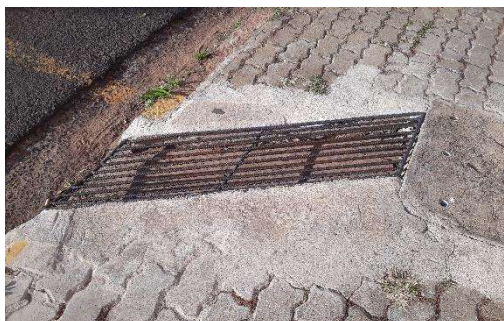
Figura 34 - Exemplo de problema associado ao indicador Presença de grelhas. Face de Quadra do Centro cultural Esther Pires Novaes (313B)

Um aspecto positivo para a caminhabilidade é que em 224 faces de quadra (89,60%) não foram encontradas *Grelhas* (indicador C8). Já em 23 faces de quadras (9,20%) receberam pontuação “bom”, entre todos os edifícios tombados somente o edifício do Centro cultural Esther Pires Novaes (313B) foi encontrado uma grelha (Figura 34), e as 3 faces de quadra restantes foram avaliadas como regular. Isso se deve à presença de grelhas nas calçadas, pois interfere na segurança do deslocamento dos pedestres turistas, pois pode provocar quedas. É relevante destacar que nenhuma das faces dos edifícios tombados apresentou algum tipo de grelha, o que é um fator importante a ser considerado.

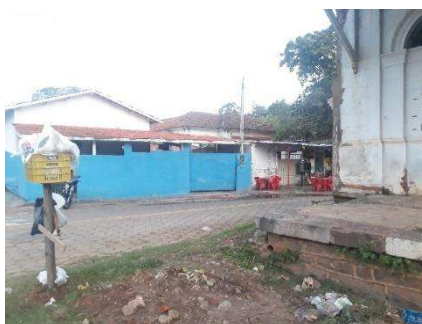
Figura 35 - Exemplo de problema associado ao indicador Condição de manutenção do mobiliário urbano. Face de Quadra da antiga Estação Férrea (017aA)

A avaliação do indicador *Condição de manutenção do mobiliário urbano* (C17) revelou que das 250 faces de quadras avaliadas, 240 (96%) obtiveram avaliação ótima.

Em relação as 10 faces de quadra restantes (4%), elas obtiveram avaliação considerada regular; sendo que 4 delas possuem edifícios tombados (017aA, 303B, 303C, 606B). A Figura 35 mostra como exemplo a condição de manutenção do equipamento público da face de quadra 017aA localizado na Antiga instalação da Estação férrea.

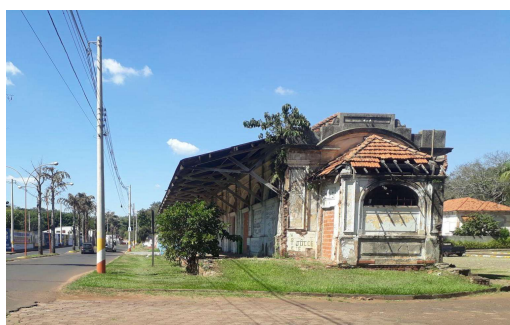
Figura 36 - Exemplos de problemas identificados no percurso turístico do centro histórico de Avaré associados ao indicador Presença de calçada

a - Face de quadra da antiga Estação Ferroviária (017aA e 017aD)

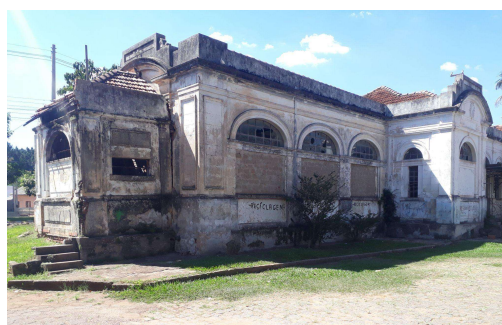
b - Face de quadra da antiga Estação Ferroviária (017aC e 017aD)

A avaliação do indicador *Presença de calçada* (C1) revelou que por se tratar de uma área urbana no centro da cidade, 98,40% do recorte espacial (246 faces de quadra) possui calçada, o único lugar que não existe calçada é em volta do prédio da antiga Estação Ferroviária (017a A, 017a B, 017a C, 017a C), Figura 36.

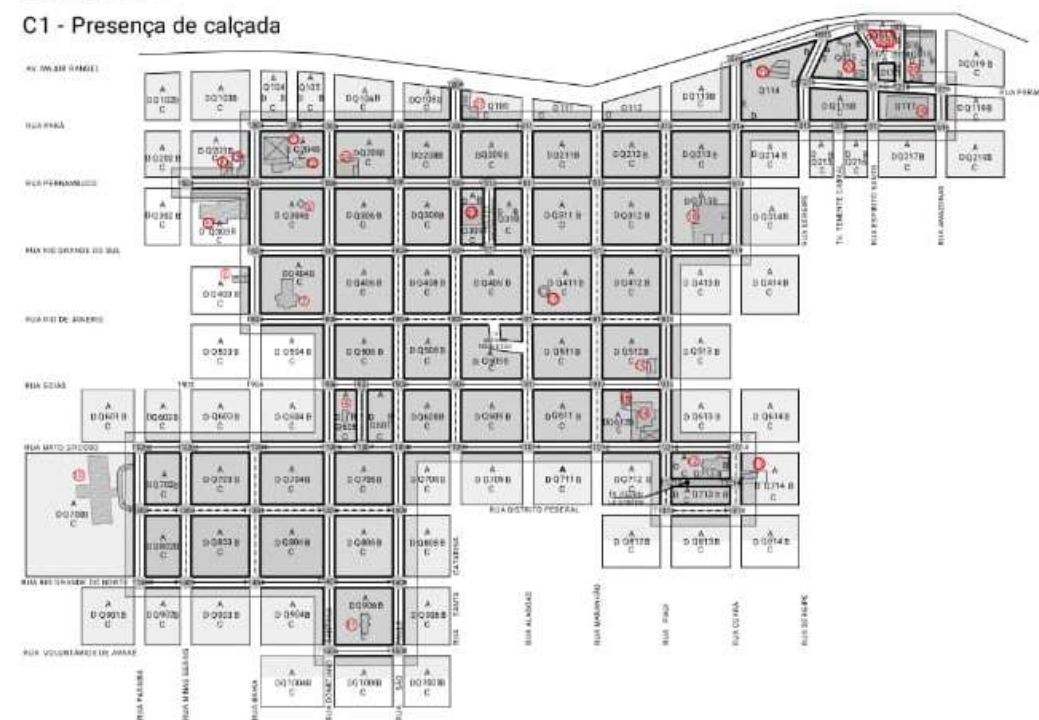
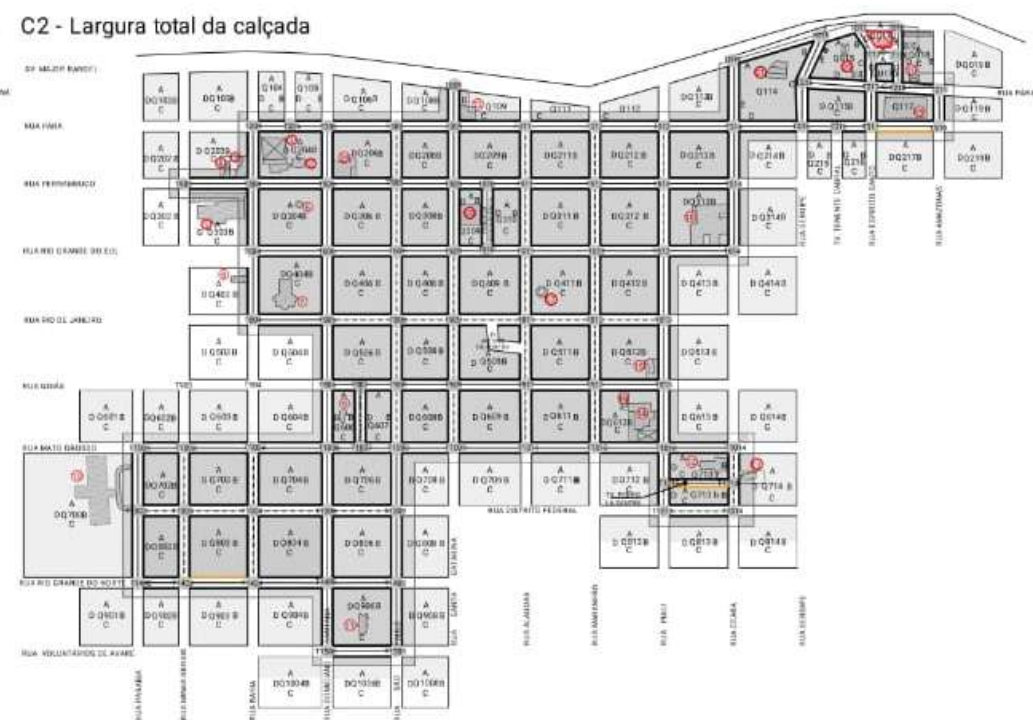
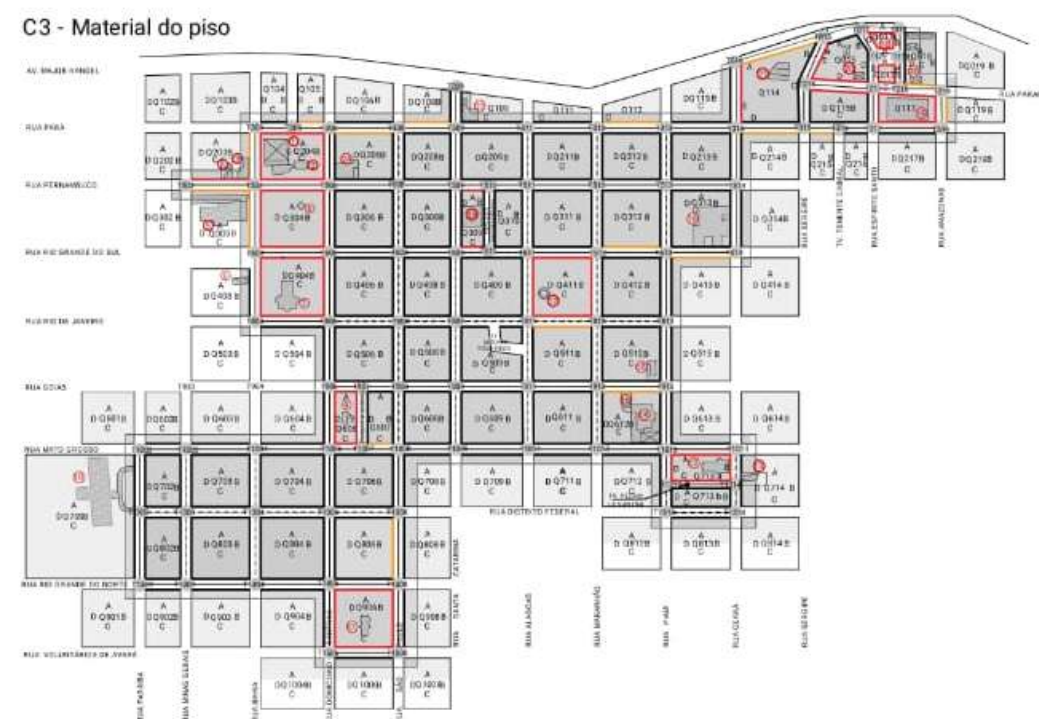
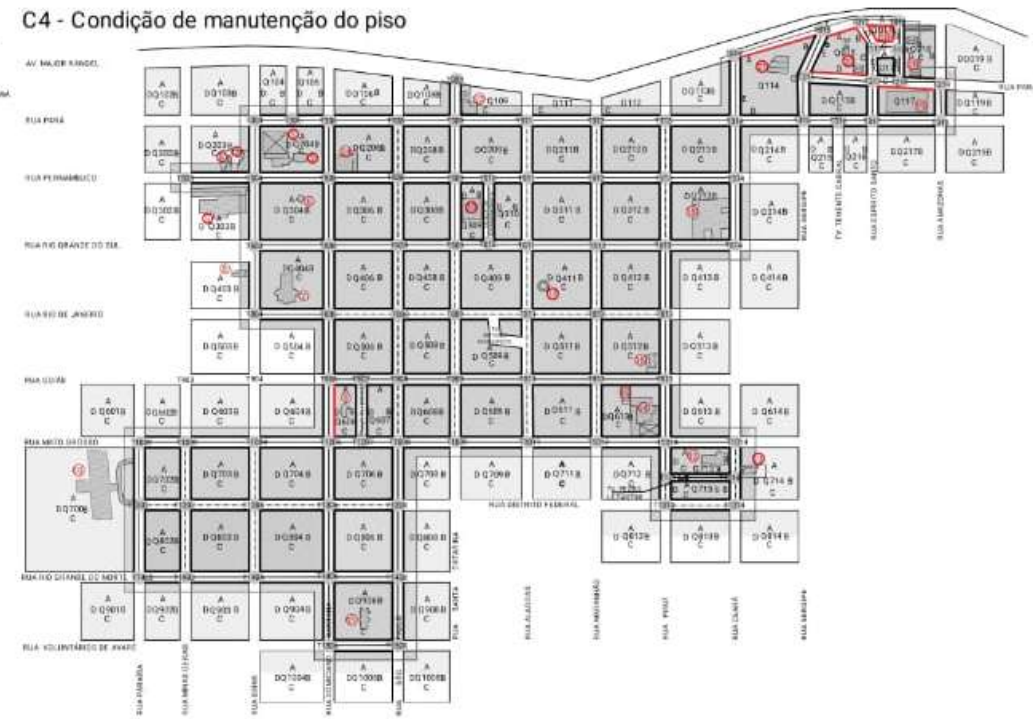
Figura 38 - Localização dos aspectos negativos do Tema Calçada no recorte espacial do centro histórico de Avaré. Mapas contendo os indicadores (C1) Presença de calçada, (C2) Largura total da calçada, (C3) Material do piso e (C4) Condição de manutenção do piso

### C1 - Presença de calçada

### C2 - Largura total da calçada

### C3 - Material do piso

### C4 - Condição de manutenção do piso

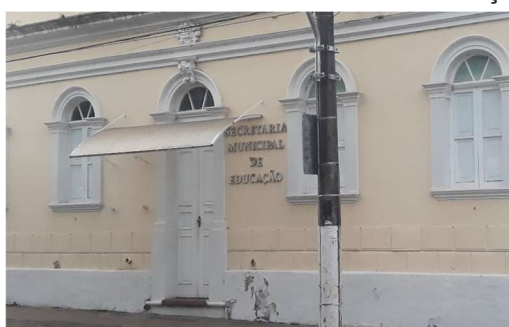
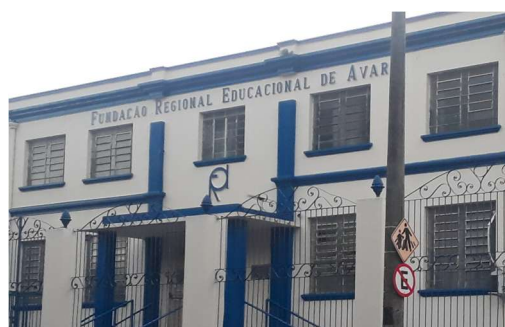
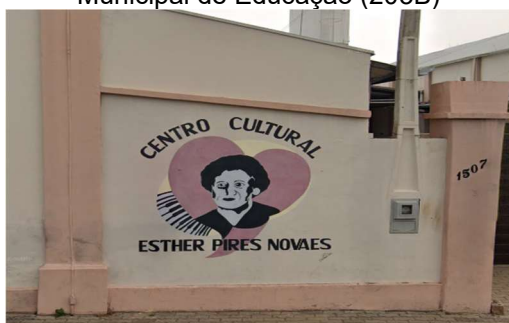
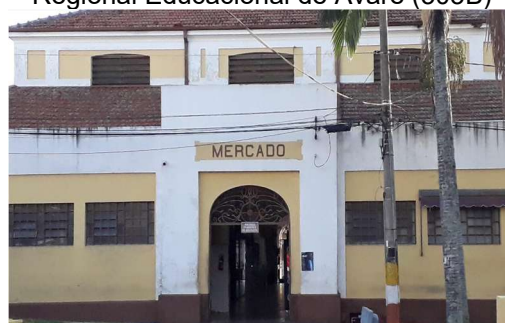
Figura 43 - Exemplos identificados no percurso turístico do centro histórico de Avaré associados ao indicador Identificação visual do Edifício Tombado

a - Face de quadra da antiga a Secretaria Municipal de Educação (203B)

b - Face de quadra da antiga Fundação Regional Educacional de Avaré (303B)

c - Face de quadra da antiga Centro Cultural Esther Pires Novaes (313B)

d - Face de quadra da antiga Mercado Municipal (309)

Dos 23 edifícios tombados do trajeto proposto, somente 9 edificações tem algum tipo de informação sobre o edifício são elas: a antiga Estação Ferroviária que tem uma placa de reforma (localiza-se na face de quadra 017aA), a Secretaria Municipal de Educação(203B), Escola Municipal Maneco Dionísio e Paço Municipal (localizadas na face de quadra 204C), Fundação Regional Educacional de Avaré (303B), Mercado Municipal que consta com identificação nas 4 faces de quadras (309), Centro Cultural Esther Pires Novaes (313B), Escola Estadual Matilde Vieira (612B) e a Santa Casa de Misericórdia (700B), Figura 43.

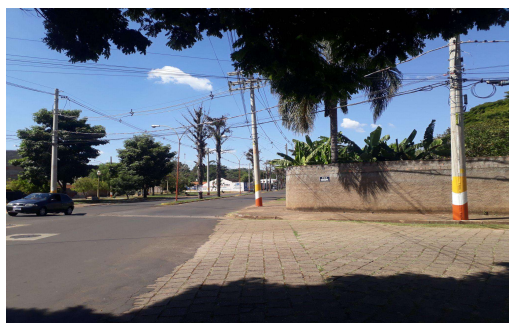
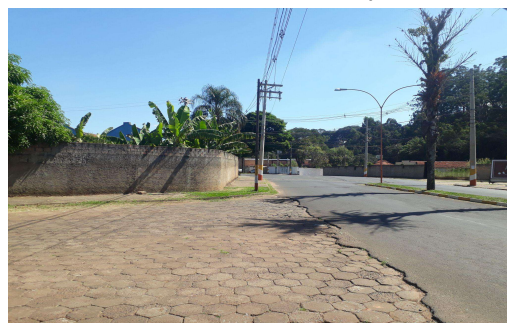
Figura 45 - Exemplos identificados no percurso turístico do centro histórico de Avaré associados aos indicadores Permeabilidade Visual e Permeabilidade Físicas nas faces de quadra

a - Face de quadra (015E) casas entorno da antiga Estação Ferroviária

b - Face de quadra (015B) casas entorno da antiga Estação Ferroviária

O indicador *Permeabilidade visual* (F5) contribui para que o pedestre tenha uma sensação de segurança no trajeto avaliado, além de proporcionar atratividade. No contexto espacial avaliado, das 250 faces de quadras avaliadas 62 faces de quadra (24,80%) receberam pontuação péssimo, sendo 19 delas pertencentes a edifícios tombados (015A, 015B, 015C, 015D, 017A, 017B, 017C, 017D, 018C, 018D, 109D, 114A, 114B, 117B, 117D, 203C, 206D, 612B). Outras 62 faces de quadra (24,80%) foram avaliadas como regular, das quais 8 pertencem a edifícios tombados (109C, 203B, 303B, 313B, 403B, 512B, 612C, 714D). E, 126 faces de quadra (50,40%) receberam boa avaliação.
