UNIVERSIDADE ESTADUAL PAULISTA - UNESP  
FACULDADE DE ARQUITETURA, ARTES, COMUNICAÇÃO E DESIGN  
PROGRAMA DE PÓS-GRADUAÇÃO EM ARQUITETURA E URBANISMO

**AVALIAÇÃO DA QUALIDADE DA CAMINHABILIDADE EM CENTROS  
HISTÓRICOS: ESTUDO DA CIDADE TURÍSTICA DE AVARÉ – SP**

Dissertação apresentada ao Programa de Pós-graduação em Arquitetura e Urbanismo da Faculdade de Arquitetura, Artes, Comunicação e Design da Universidade Estadual Paulista – UNESP "Júlio de Mesquita Filho", campus de Bauru, como requisito final para a obtenção do título de Mestre.

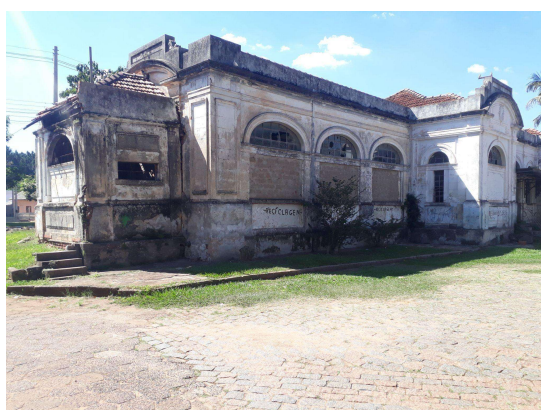
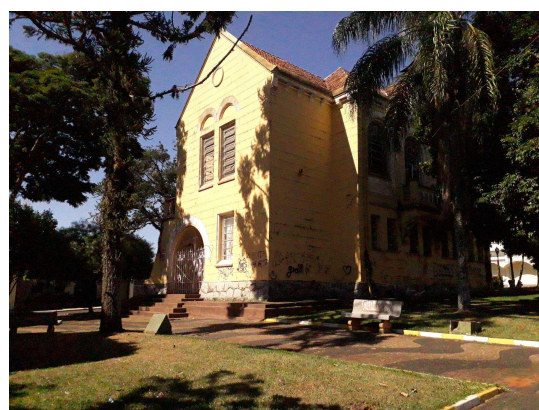
Figura 46 - Exemplos identificados no percurso turístico do centro histórico de Avaré associados ao indicador Edifícios abandonados

A - Estação Ferroviária (017a)

B - Museu Histórico Anita Ferreira de Maria (606)

| Indicador | Definição | Conduta a ser aplicada | Prazo |
|---|---|---|---|
| <b>Aspectos de abandono (F6)</b> | Avalia a percentagem de edificações ou fachadas degradadas, sem manutenção, pichadas, com vidros quebrados ou lotes não utilizados (terrenos baldios). | <b>Recomendação:</b> Implementação de um plano de revitalização urbana e de fiscalização mais rigorosa para a manutenção das fachadas e edificações, visando a recuperação das áreas degradadas e a prevenção do abandono.<br>A cidade deve estabelecer diretrizes claras para a conservação dos imóveis, incluindo a exigência de que os proprietários realizem a manutenção regular de fachadas, eliminação de pichações, reparação de vidros quebrados e, quando necessário, a recuperação da infraestrutura urbana. Para terrenos baldios, é fundamental que haja incentivos ou imposições legais para o seu uso adequado, seja por meio da revitalização desses espaços, da construção de novos empreendimentos ou, pelo menos, da implementação de cercas e cuidados com a limpeza e segurança. | <b>LONGO</b> |

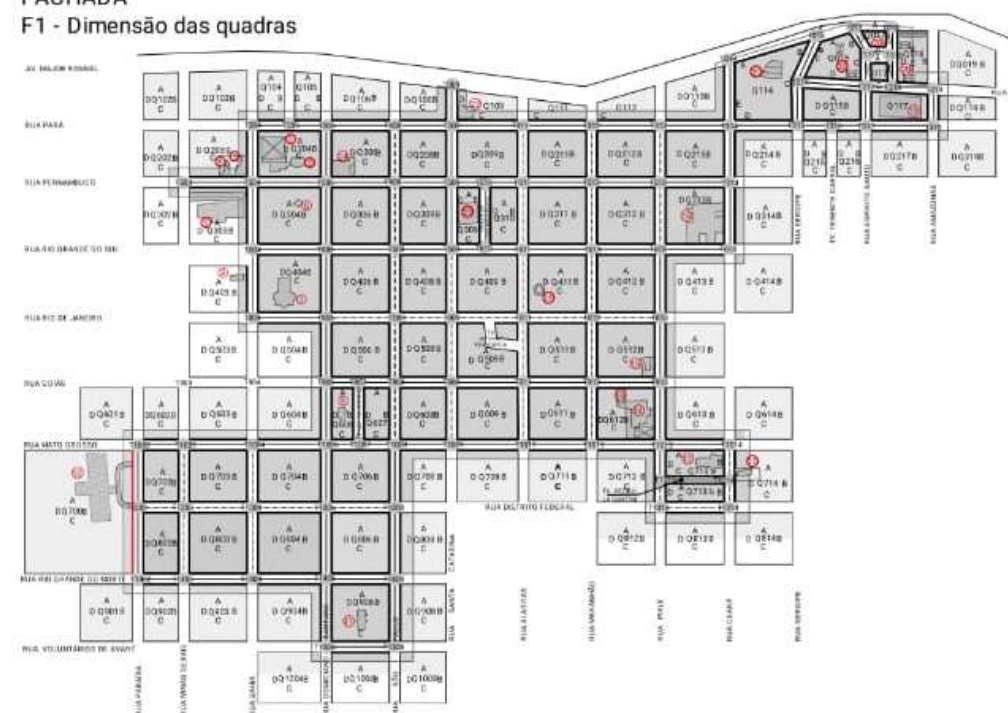
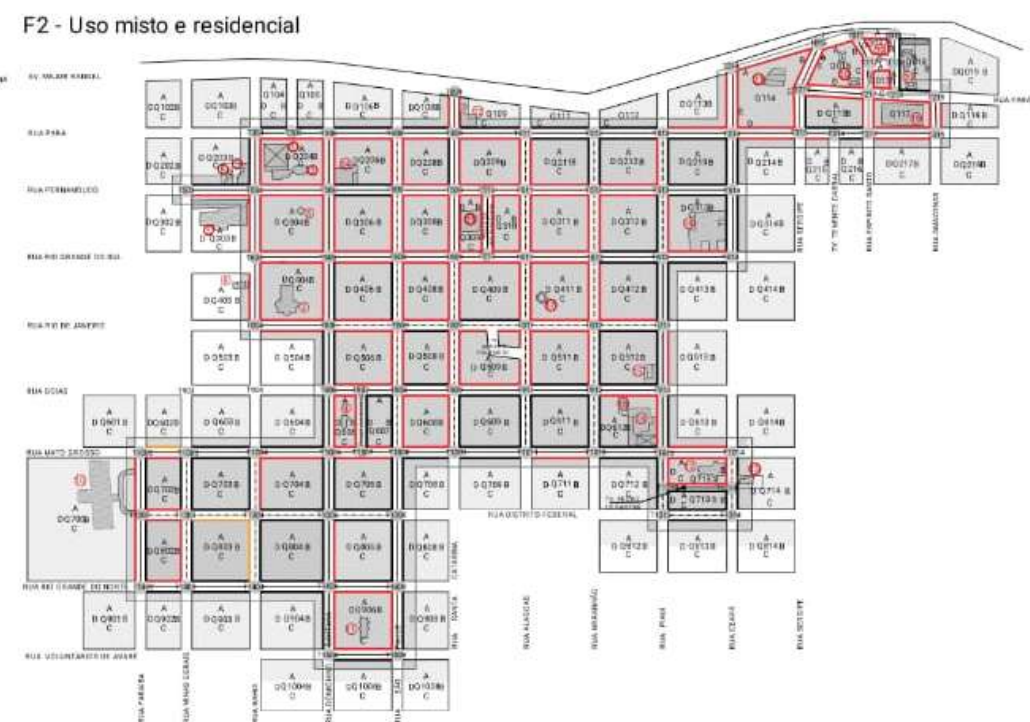
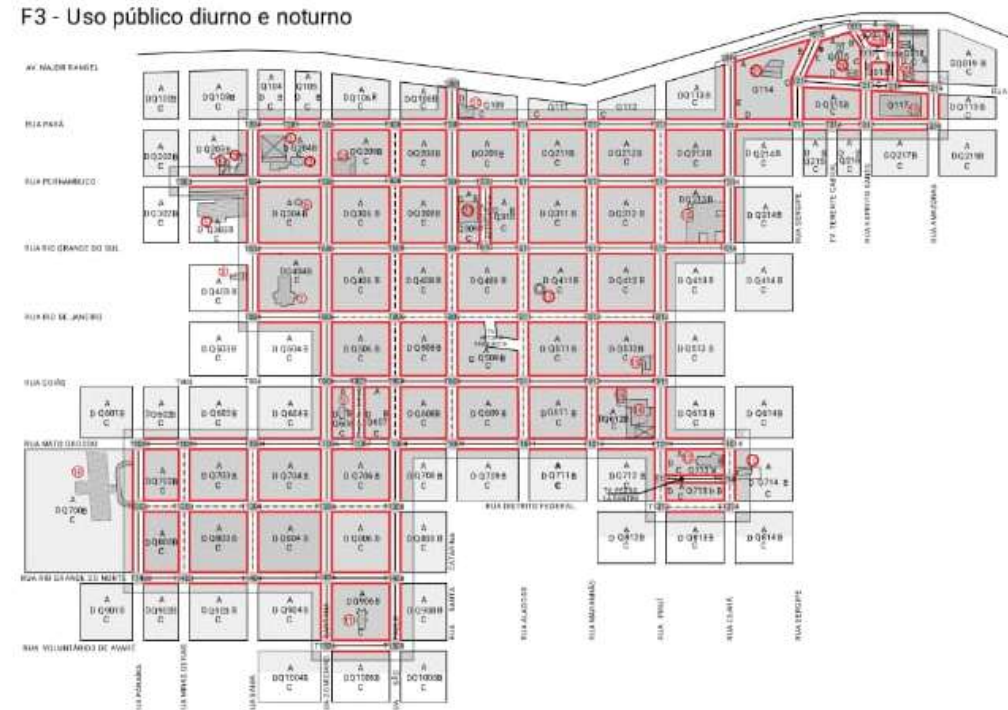
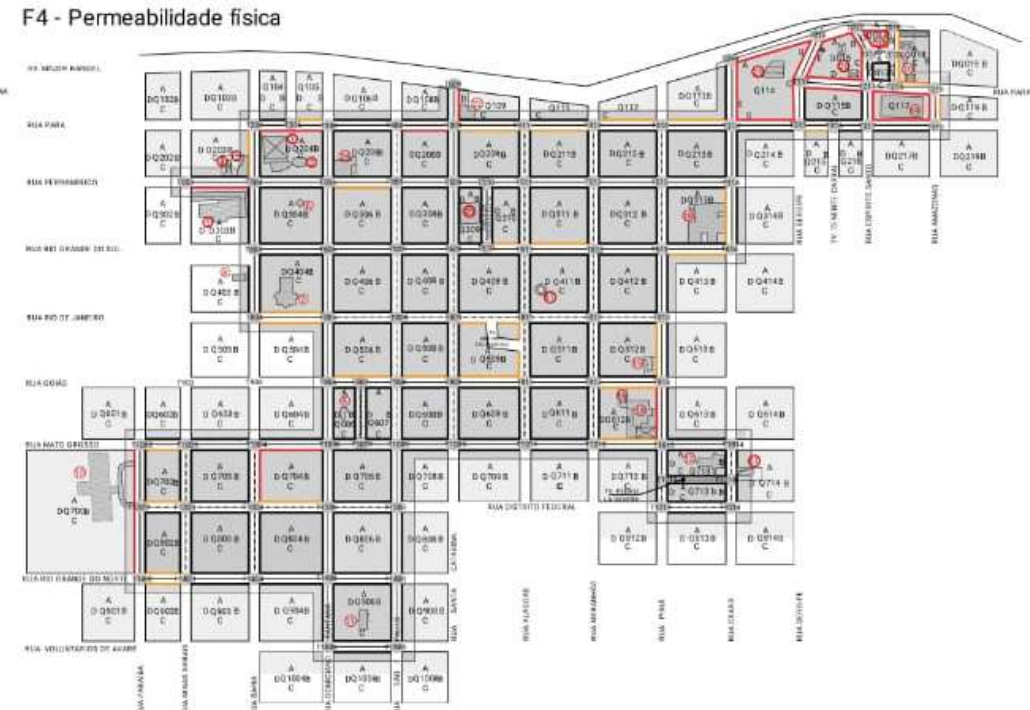
Figura 48 - Localização dos aspectos negativos do Tema Fachada no recorte espacial do centro histórico de Avaré. Mapas contendo os indicadores (F1) Dimensão das quadras, (F2) Uso misto e residencial, (F3); Uso público diurno e noturno e (F4) Permeabilidade física

# FACHADA F1 - Dimensão das quadras

# F2 - Uso misto e residencial

# F3 - Uso público diurno e noturno

# F4 - Permeabilidade física

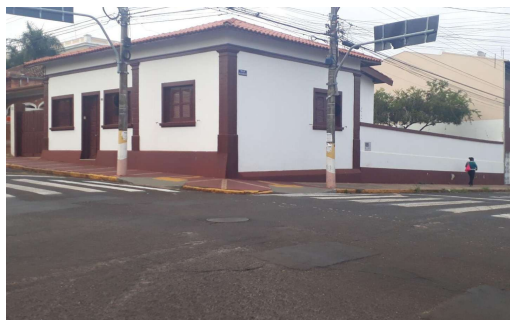
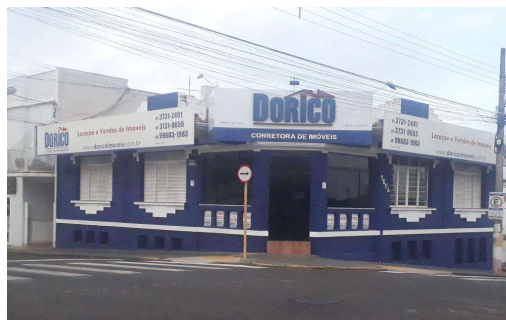
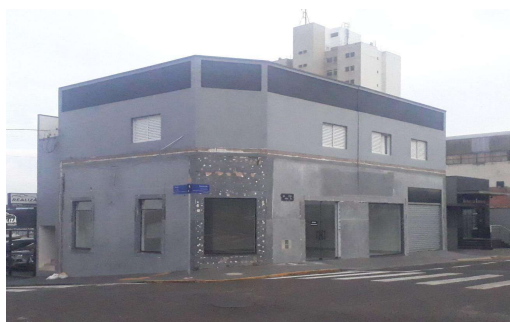
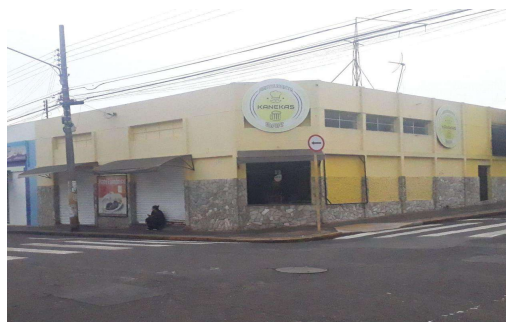
Figura 51 - Exemplos identificados no percurso turístico do centro histórico de Avaré associados ao indicador Rebaixo de calçada

a – Travessia (T912)

b - Travessia (T912)

c - Travessia (T912)

d - Travessia (T912)

A avaliação do indicador Rebaixo de calçada (T15) nas ruas centrais, mostrou que a maioria não se encontra em bom estado de conservação (com buracos, cavidades ou depressões de profundidade variável) e não atende adequadamente à norma técnica de acessibilidade NBR 9050. Apenas uma travessia recebeu uma avaliação positiva (T912), conforme mostrado na Figura 51. Cinco travessias receberam a nota de 0,33 pontos, sendo que 2 delas cercam edifícios tombados (T606 e T812). Além disso, 76 travessias obtiveram a nota de 0,00 pontos, das quais 47 estão próximas a edificações tombadas (Figura 51).

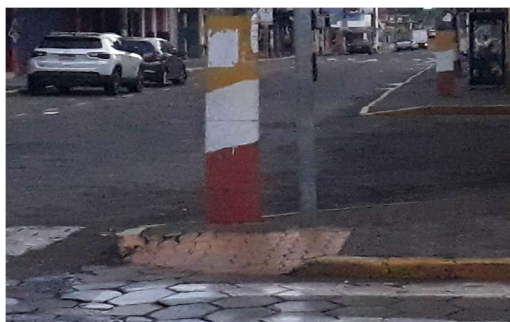
Figura 52 - Exemplos negativo identificados no percurso turístico do centro histórico de Avaré associados ao indicador Piso Tátil de Alerta no Rebaixo de Calçada

A NBR 16537 define padrões para pisos táteis, utilizados por deficientes visuais para orientação, e para rebaixos de calçadas, facilitando o acesso de cadeirantes. A NBR 9050 complementa essas diretrizes, detalhando especificações técnicas para pisos táteis e rebaixos de calçadas, assegurando que sejam seguros e eficazes para pessoas com deficiência ou mobilidade reduzida.

a – Travessia (T609)

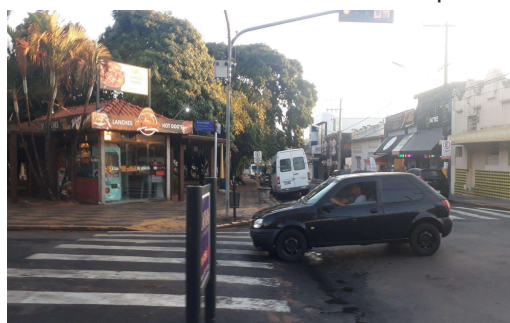
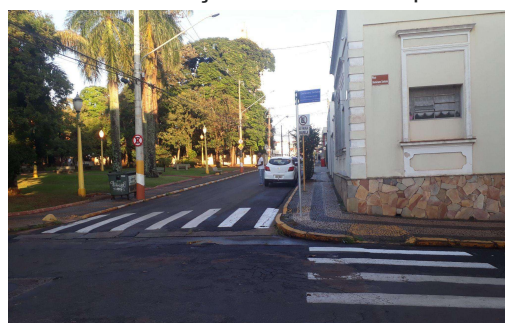
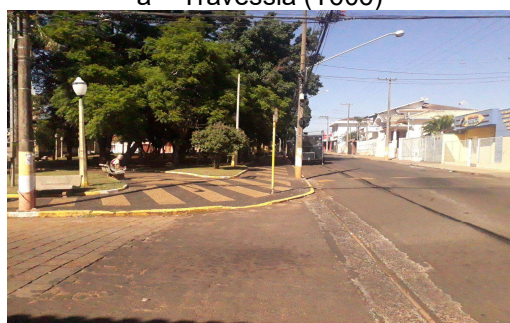
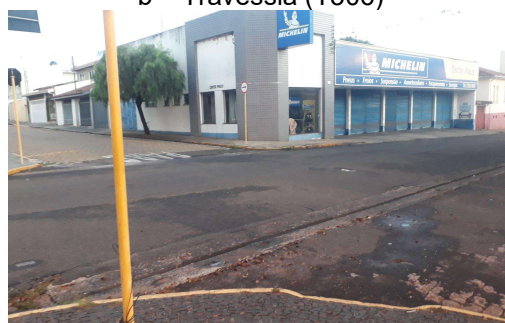
Figura 53 - Exemplos negativo identificados no percurso turístico do centro histórico de Avaré associados aos indicadores Faixa de pedestre e Estado de manutenção das faixas de pedestres

a – Travessia (T606)

b – Travessia (T306)

c – Travessia (T1406)

d – Travessia (T1406)

7 travessias que cercam os edifícios tombados. Outras 44 travessias (52,38%) restantes foram pontuadas como péssimas, dentre elas 25 cruzam os edifícios tombados. A Figura 53 apresenta alguns exemplos negativos encontrados no percurso.

Em relação ao indicador Estado de manutenção das faixas de pedestres (T14), apenas 33,33% das travessias possuem sinalização visível para orientação de pedestres. É fundamental garantir que a faixa de pedestres seja claramente visível para todos os tipos de transporte. Problemas no pavimento da travessia podem dificultar o deslocamento dos pedestres, especialmente para aqueles com mobilidade reduzida. Do total de quadras avaliadas, 21 travessias (25%) obtiveram a pontuação regular, sendo 10 travessias que cercam os edifícios tombados. Outras 35 travessias (41,67%) restantes foram pontuadas como péssimas (Figura 53), dentre elas 22 cruzam os edifícios tombados.

| Indicador | Definição | Conduta a ser aplicada | Prazo |
|---|---|---|---|
| <b>Estado de manutenção da faixa de pedestres (T14)</b> | Este indicador avalia o estado de manutenção do leito carroçável onde está instalada a faixa de pedestre, bem como sua pintura. | <b>Recomendação:</b> Ampliar a manutenção dos rebaixamentos de calçada na área. A condição do piso nos rebaixos está relacionada à presença de buracos, que são cavidades ou depressões de diferentes profundidades, causadas por danos do uso ou pela má execução. O piso deve ser regular, firme, estável e antiderrapante, sem desníveis na junção entre o rebaixamento e a sarjeta ou via de circulação. | <b>CURTO</b> |

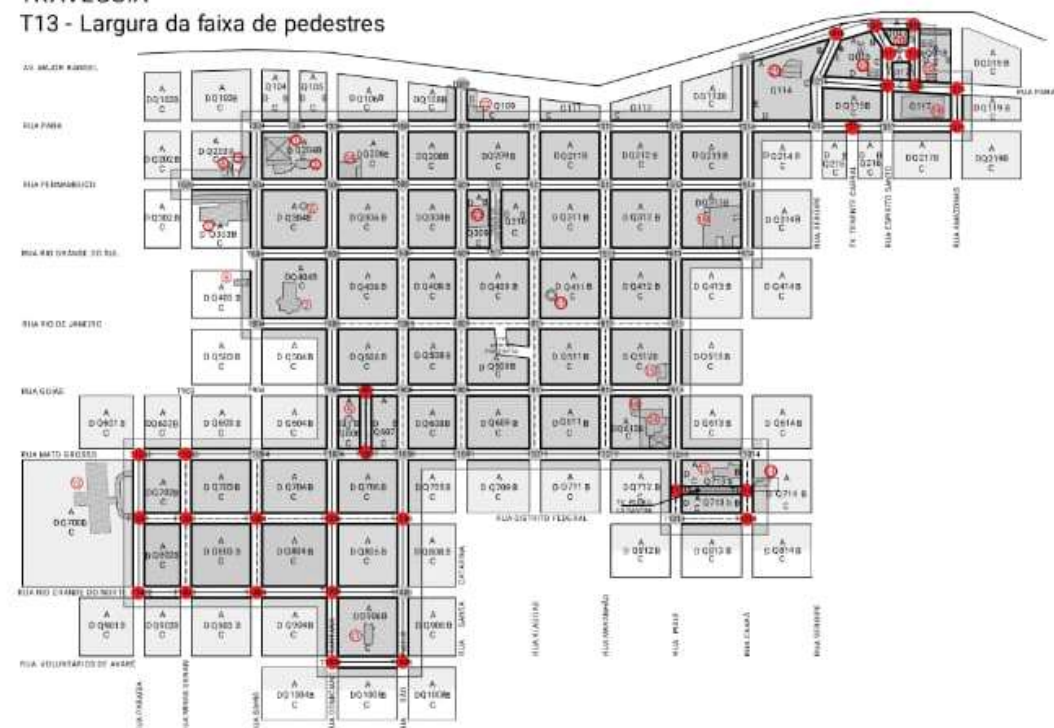
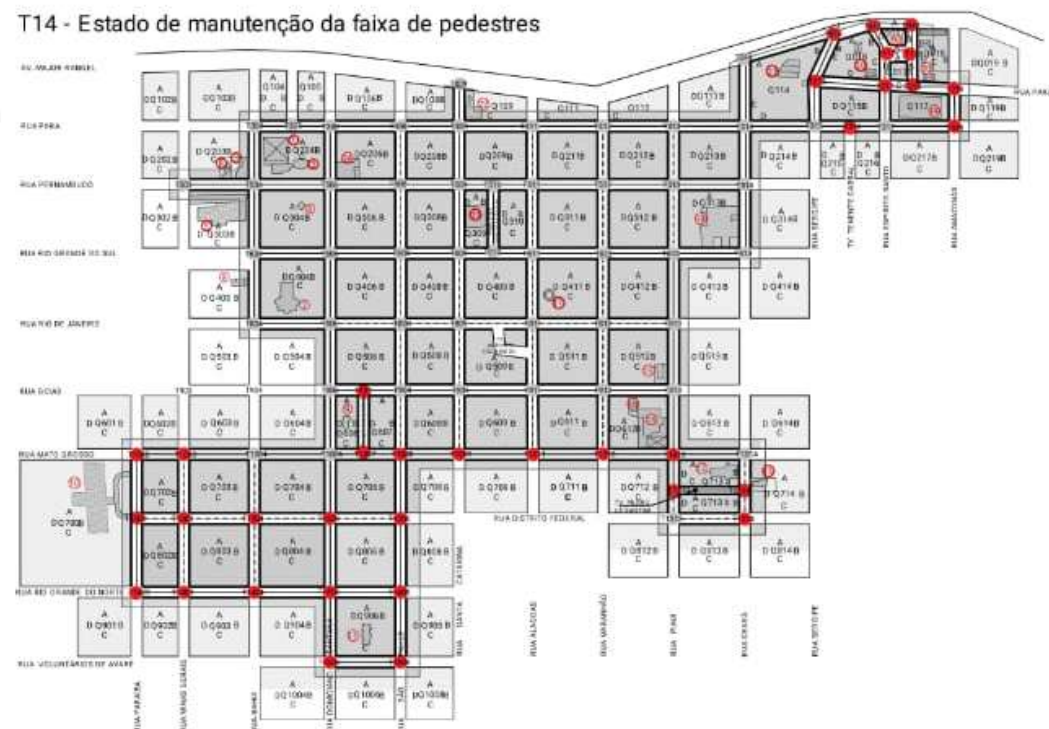
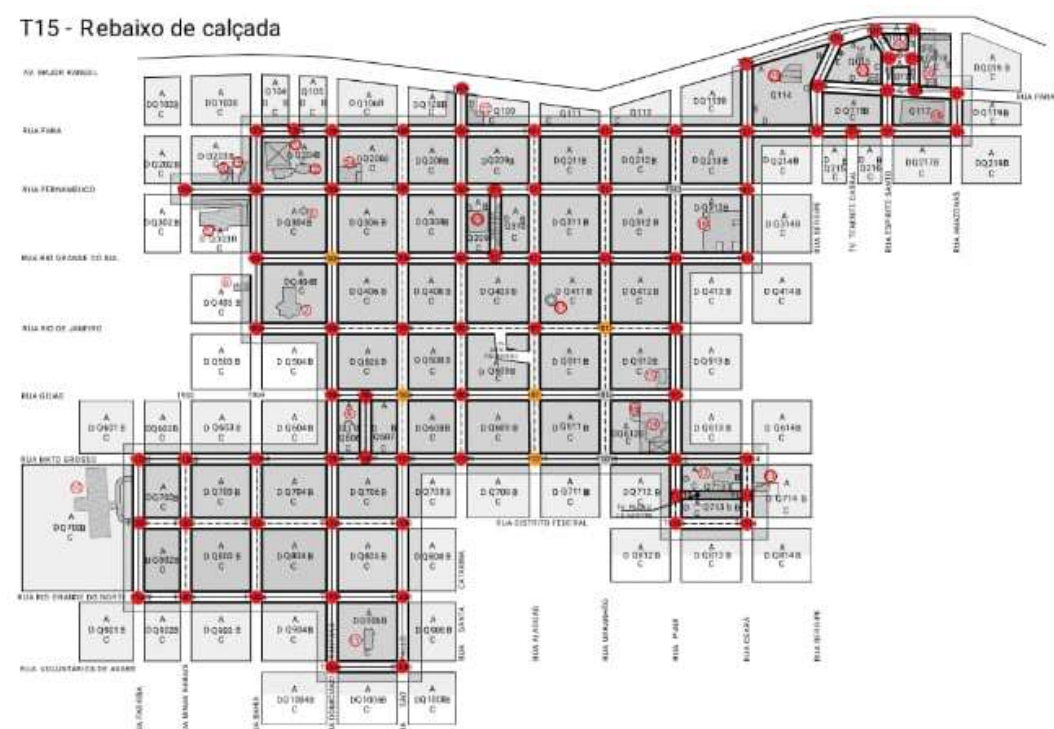
### T13 - Largura da faixa de pedestres

### T14 - Estado de manutenção da faixa de pedestres

### T15 - Rebaixo de calçada

### T16 - Estado de manutenção do rebaixo de calçada
