PROGRAMA DE PÓS-GRADUAÇÃO EM ENGENHARIA CIVIL

"Avaliação do comportamento estrutural de vigas de concreto armado com taliscas de bambu reforçadas nos nós"

Dissertação apresentada à Faculdade de Engenharia - UNESP – Campus de Ilha Solteira, para obtenção do título de Mestre em Engenharia Civil.

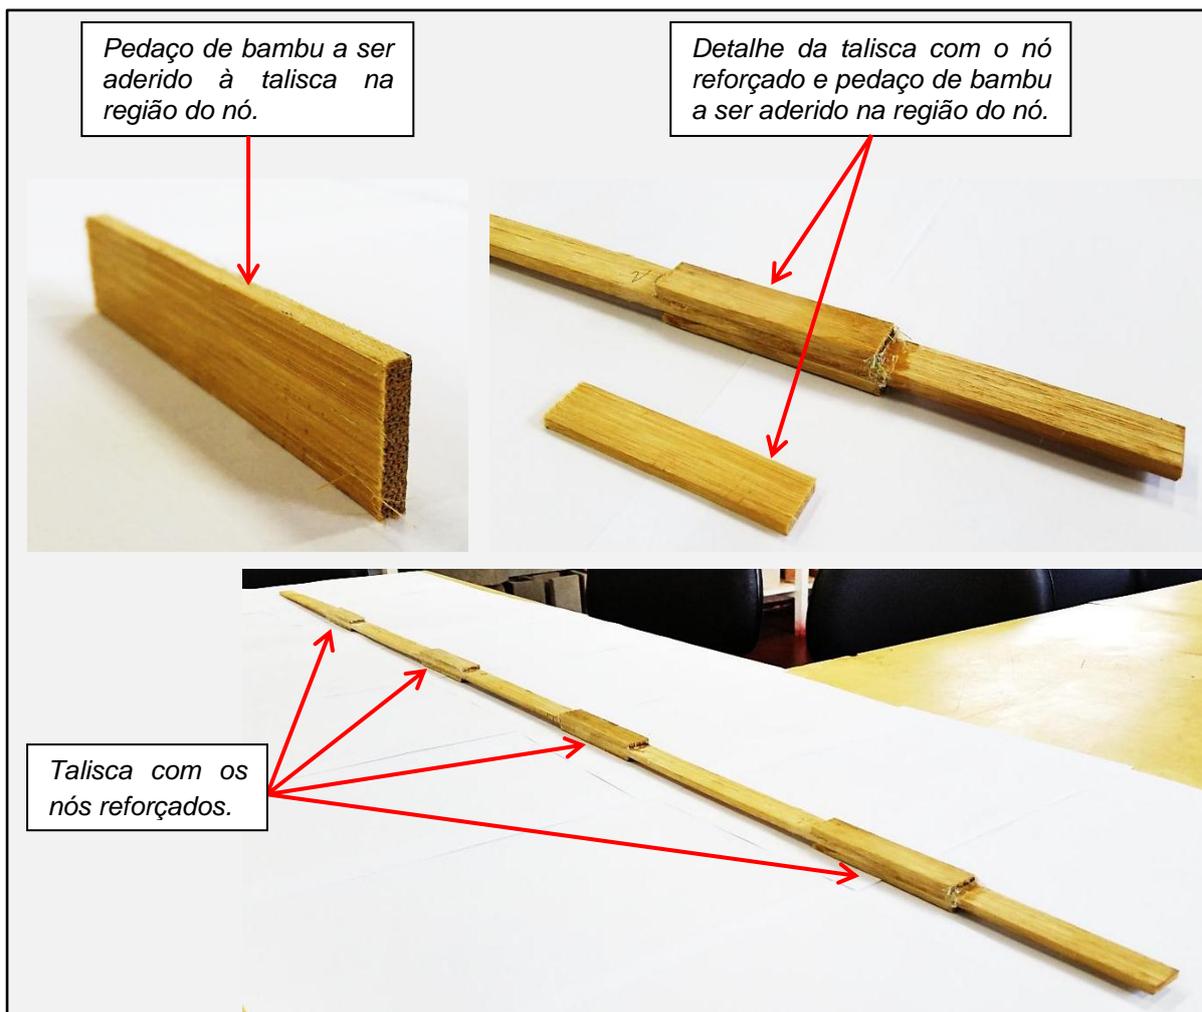
Figura 1 – Exemplo do esquema a ser usado para reforçar uma talisca na região dos nós

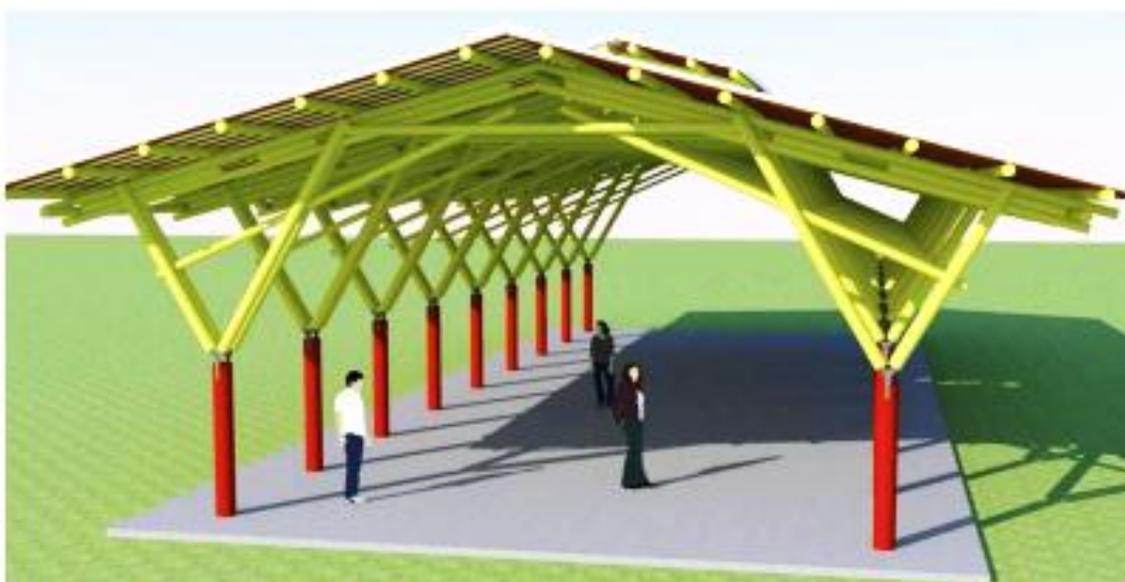
Figura 7 – Perspectiva da estrutura do galpão-oficina do assentamento rural Horto de Aimorés

Outro exemplo de cobertura com bambu no Brasil é o galpão-oficina do assentamento rural Horto de Aimorés, localizado na cidade de Pederneiras – SP (Figura 7). De acordo com os autores Pereira et al. (2012), o projeto e o processo de produção do galpão-oficina são frutos de quase dois anos de cooperação entre a Associação de Agricultores Viverde, a Universidade Estadual Paulista e a Unisol. O sistema é composto de pilares de aroeira roliça, com estrutura de cobertura formada por pórticos de bambu *in natura* e conexões metálicas.

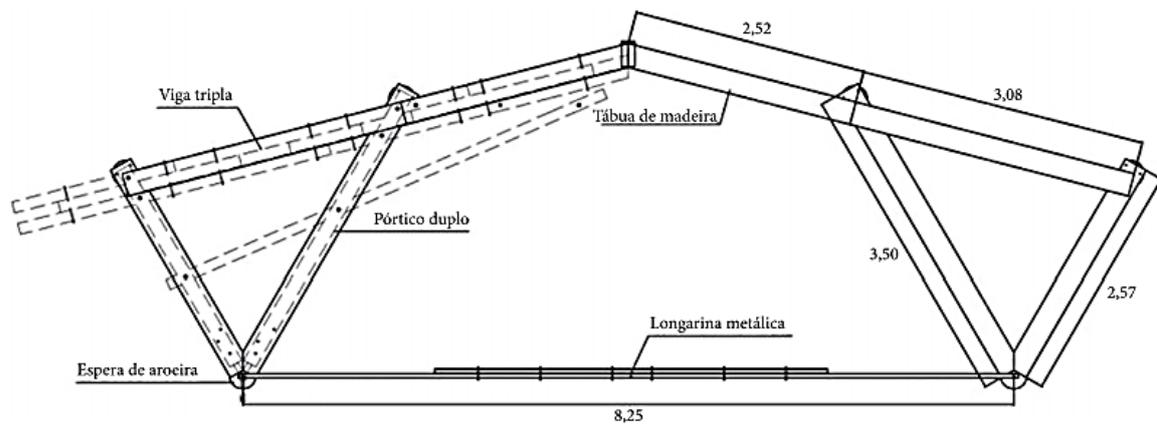
Figura 8 – Projeto dos pórticos

Os pórticos possuem um vão entre apoios de 8,25 m de distância e são fixados nas partes superiores dos pilares de aroeira. A estrutura de cobertura é composta de nove pórticos montados a partir de dois componentes pré-fabricados principais: as vigas triplas e os pilares duplos inclinados, conforme a Figura 8.

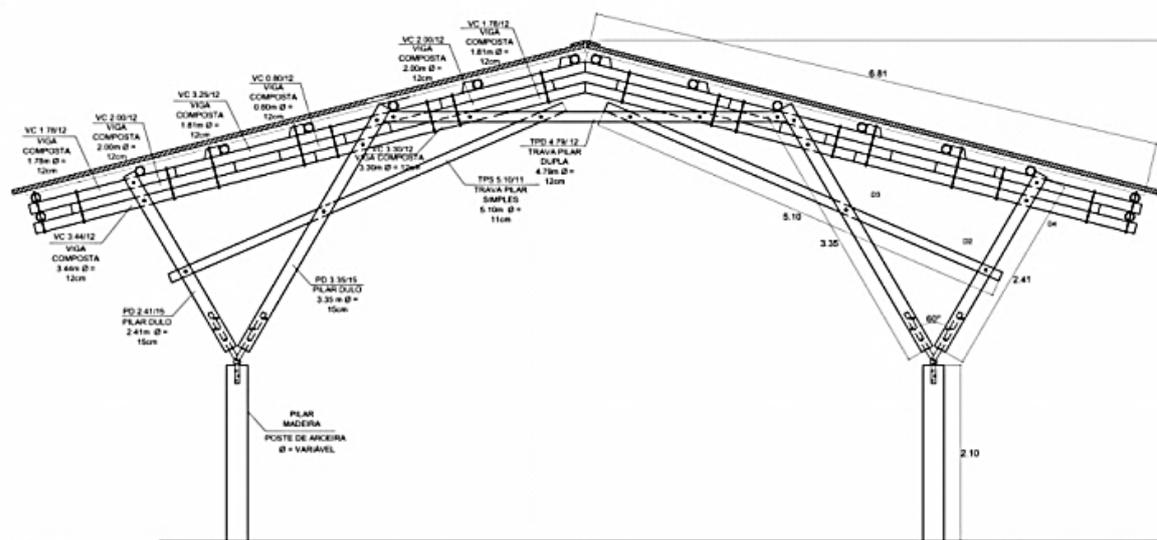
Figura 9 – Componentes e peças usadas na cobertura

Pereira et al. (2012) apresentam um corte transversal da estrutura com a indicação dos componentes e peças (Figura 9).

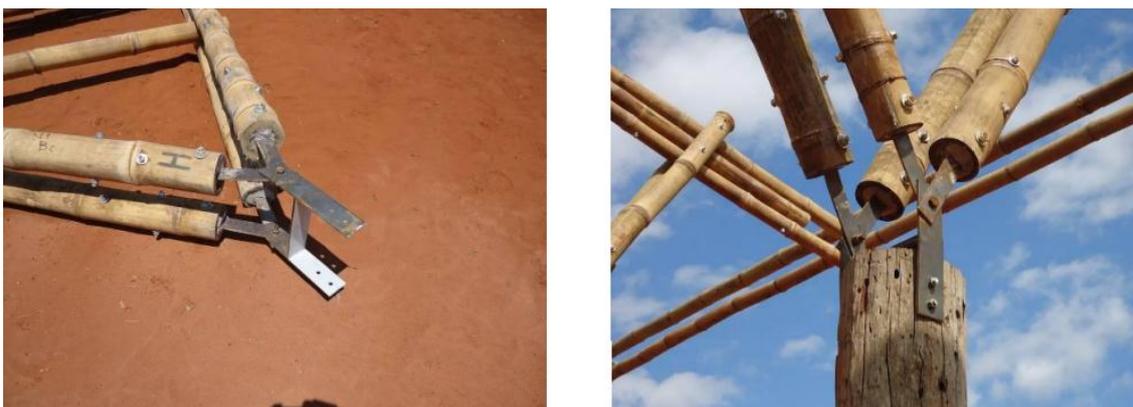
Figura 11– Detalhe da ligação dos colmos de bambu com o pilar de madeira roliça, por meio de chapas metálicas

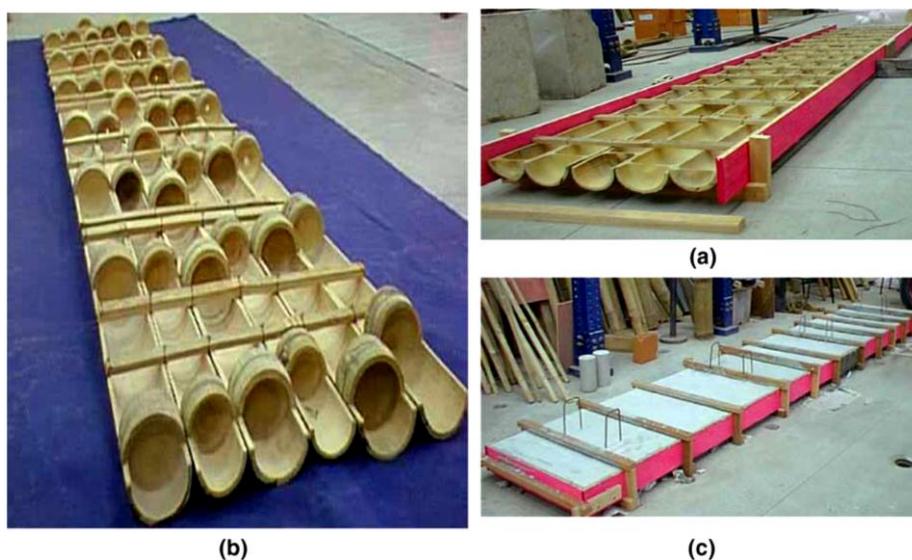
Figura 18 – Laje mista

(a) Laje com metade do diafragma; (b) Laje com diafragma inteiro; (c) Laje preenchida com concreto

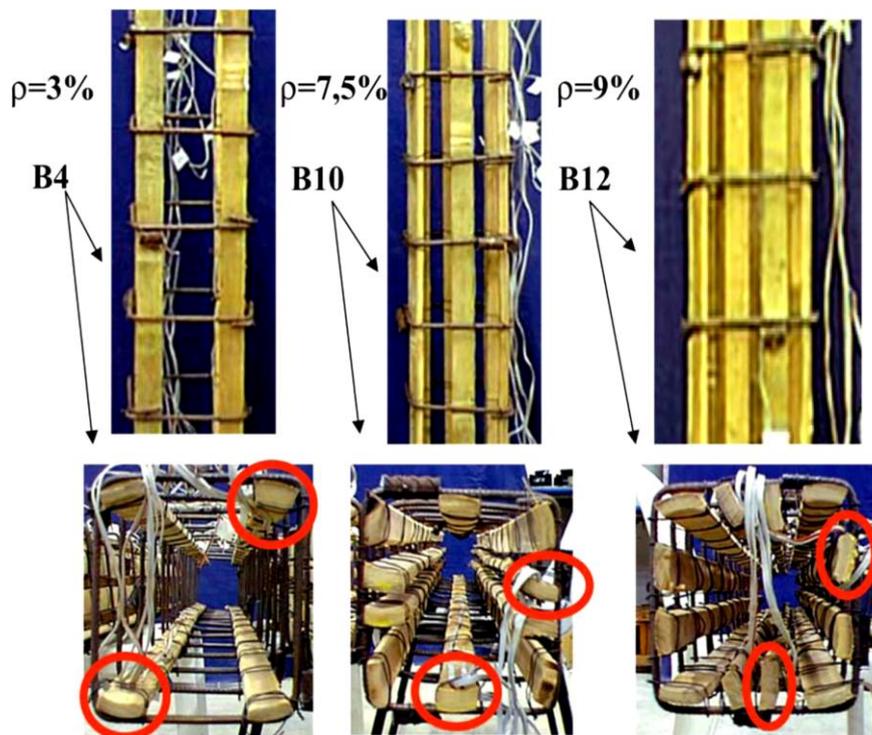
Figura 20 – Detalhes dos pilares reforçados com bambu

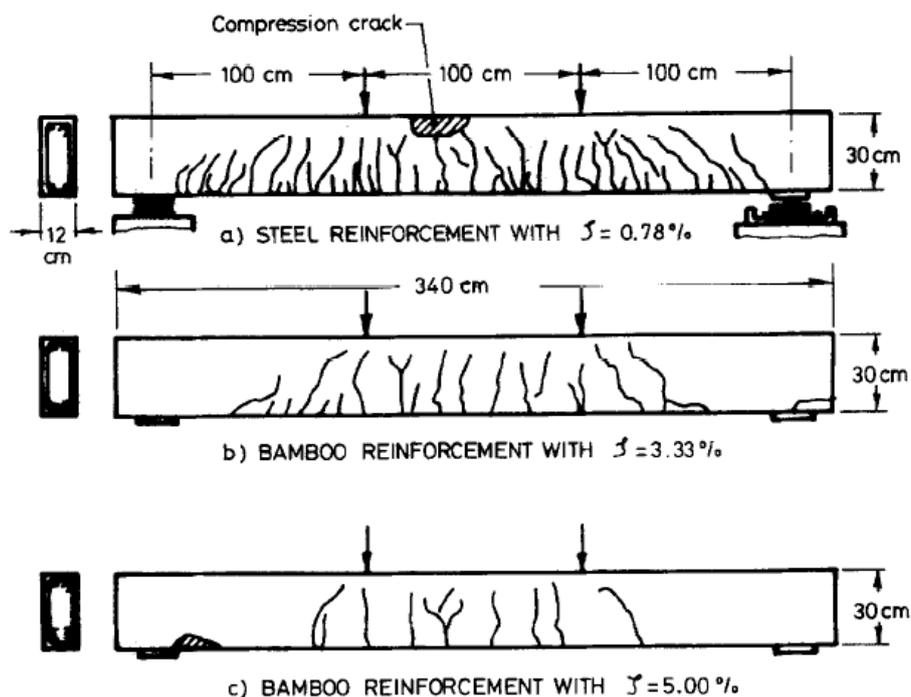
Figura 21 – Fissuração ocorrida nas vigas ensaiadas

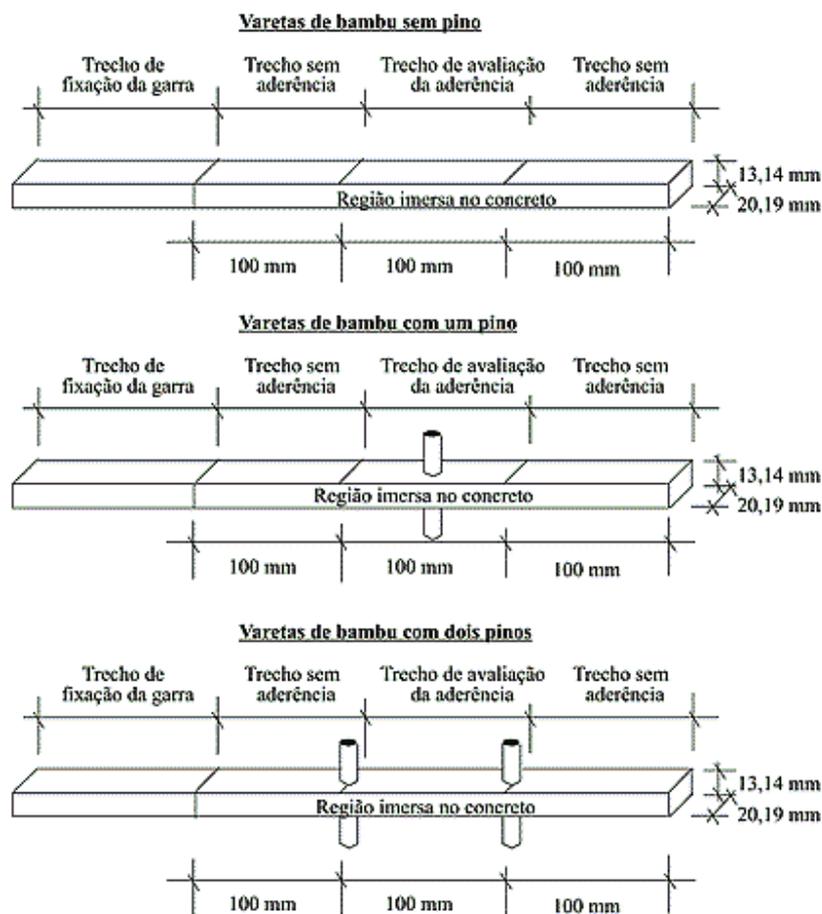
Figura 29 – Características dos corpos de prova utilizados no ensaio de arrancamento

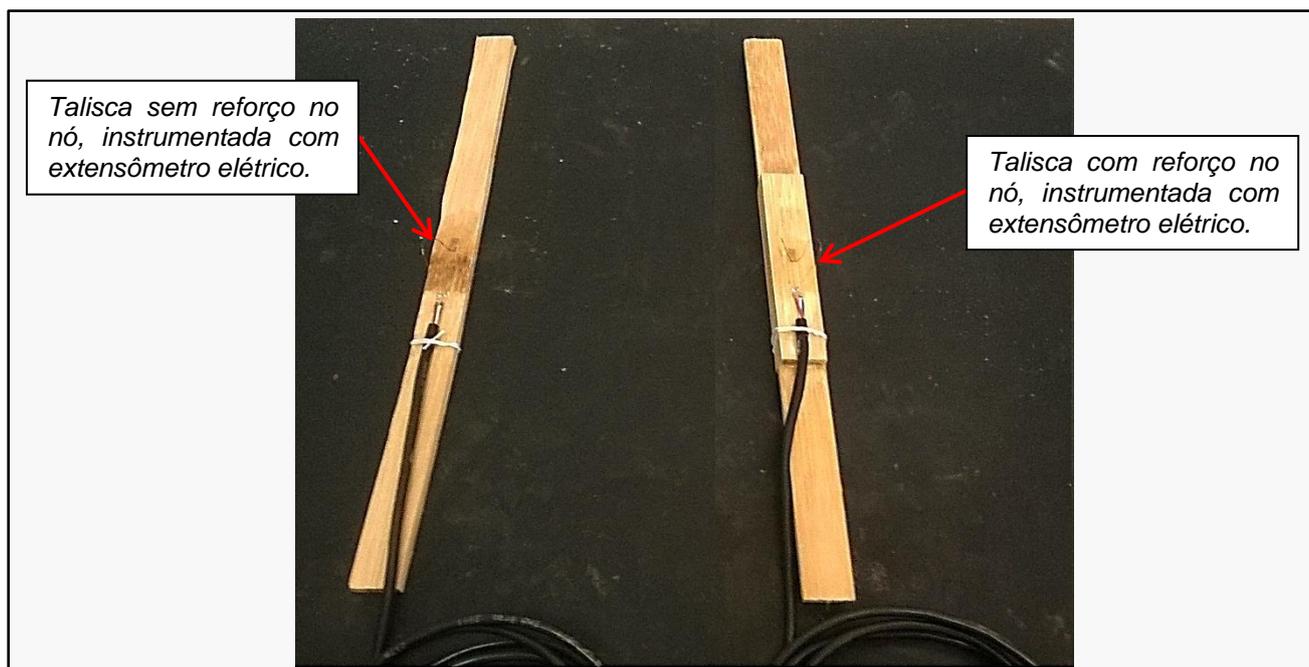
Figura 33 – Taliscas instrumentadas com um extensômetro elétrico

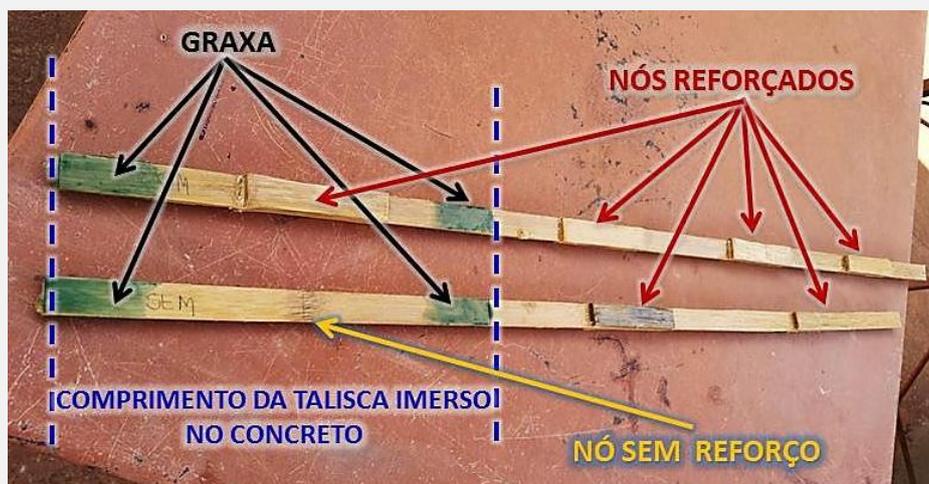
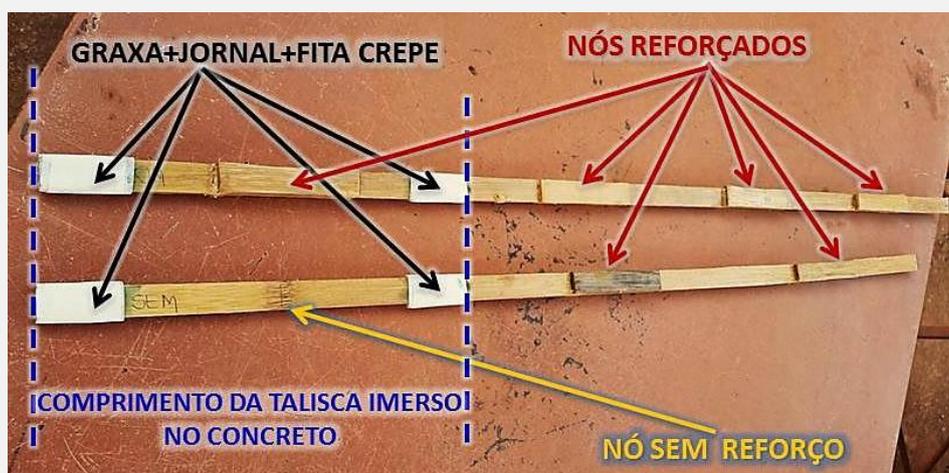
Figura 51 – Detalhe do tratamento feito no comprimento da talisca imerso no concreto, para taliscas com e sem reforço

(a) Aplicação de graxa nos 5 cm iniciais e nos 5 cm finais do comprimento da talisca imerso no concreto

(b) Revestimento da graxa aplicada com jornal

(c) Cobrimento do jornal e da graxa aplicada com fita crepe

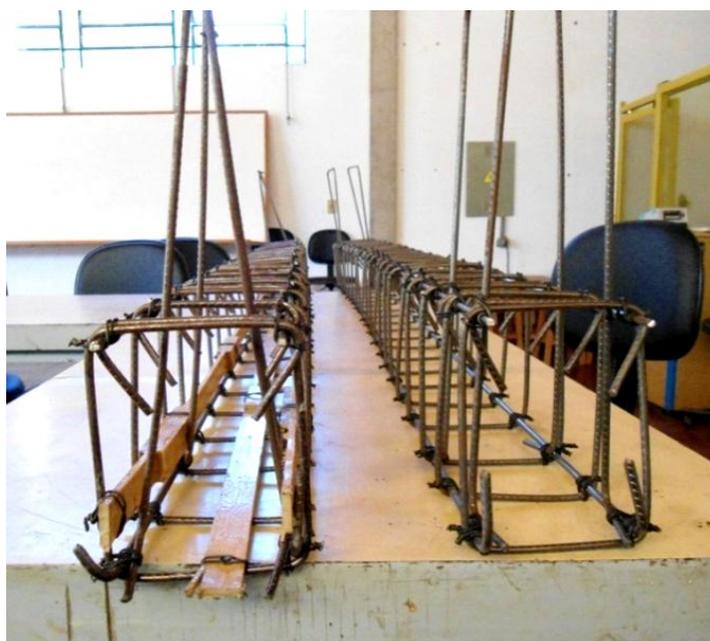
Figura 72 – Armaduras com (à esquerda) e sem (à direita) reforço adicional de taliscas de bambu

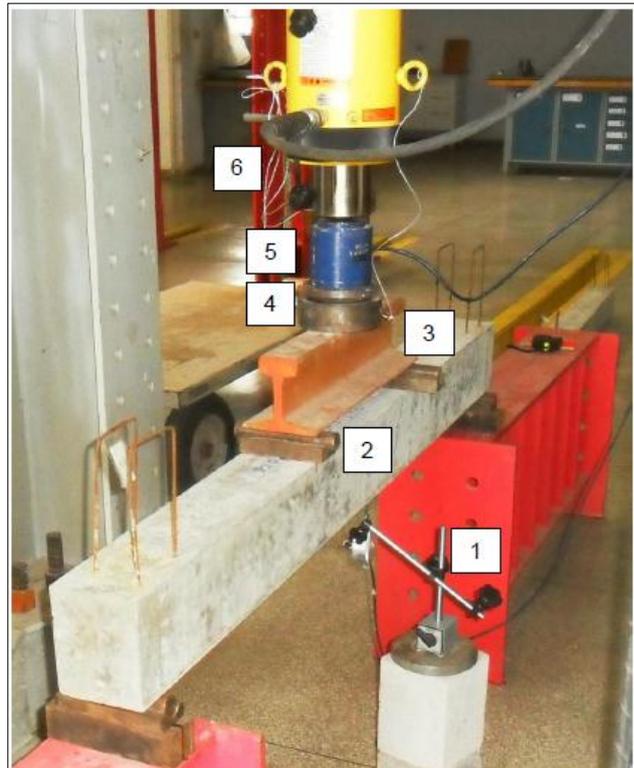
Figura 81 – Dispositivos utilizados no ensaio de flexão

1) Relógio comparador, 2) Rolete, 3) Perfil metálico usado para transferir a carga para a viga em 2 pontos que definem a região central, 4) Rótula, 5) Célula de carga e 6) Macaco hidráulico

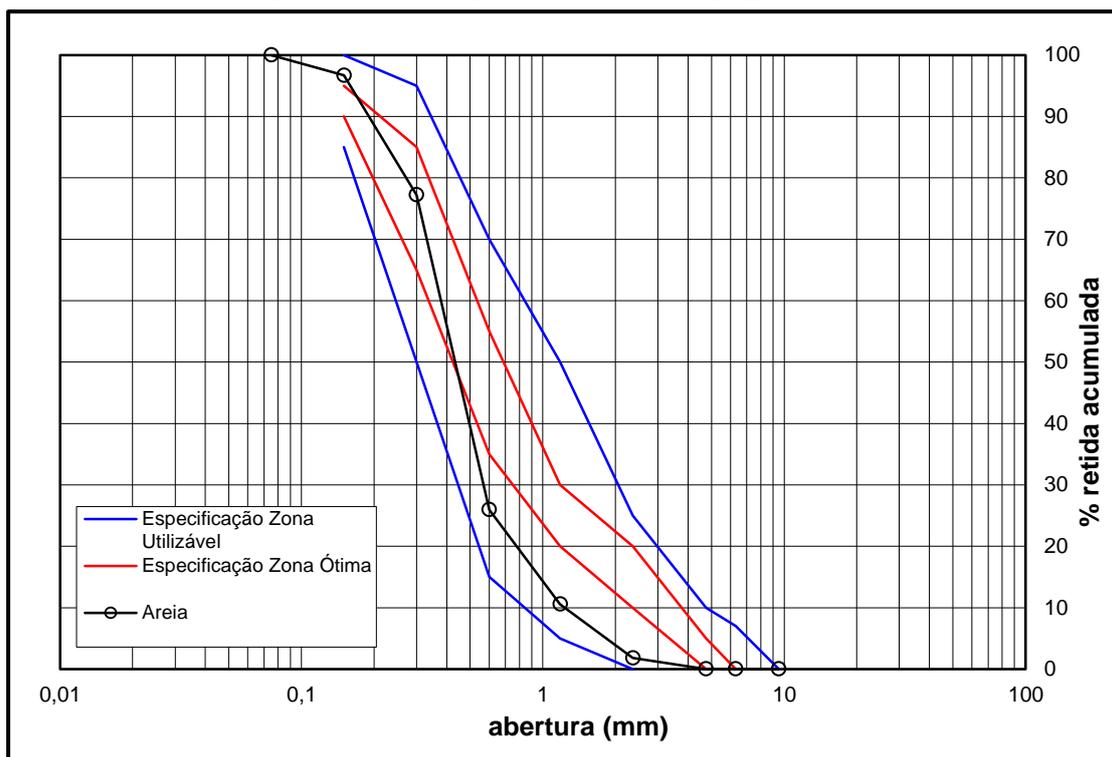
Figura 83 – Curva granulométrica do agregado miúdo

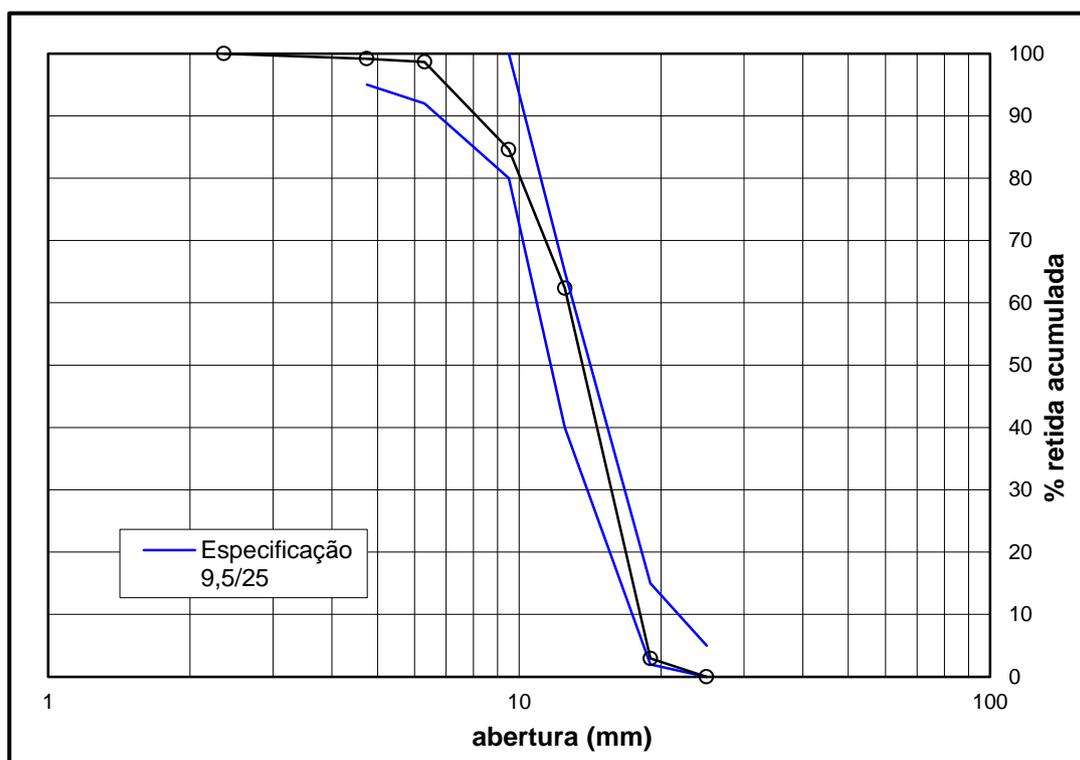
Figura 84 – Curva granulométrica do agregado graúdo

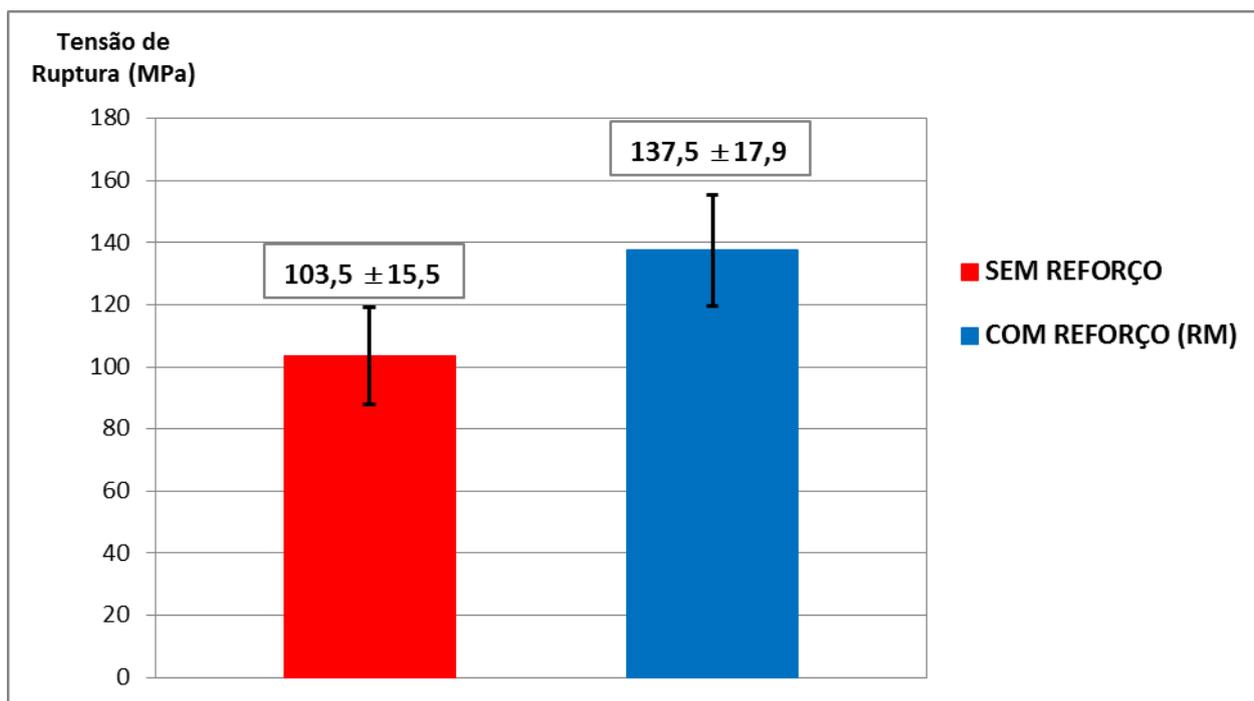
Figura 87 – Tensões (em MPa), relacionadas à seção transversal fora do reforço com dimensão de $\pm(2 \text{ cm} \times 0,5 \text{ cm})$

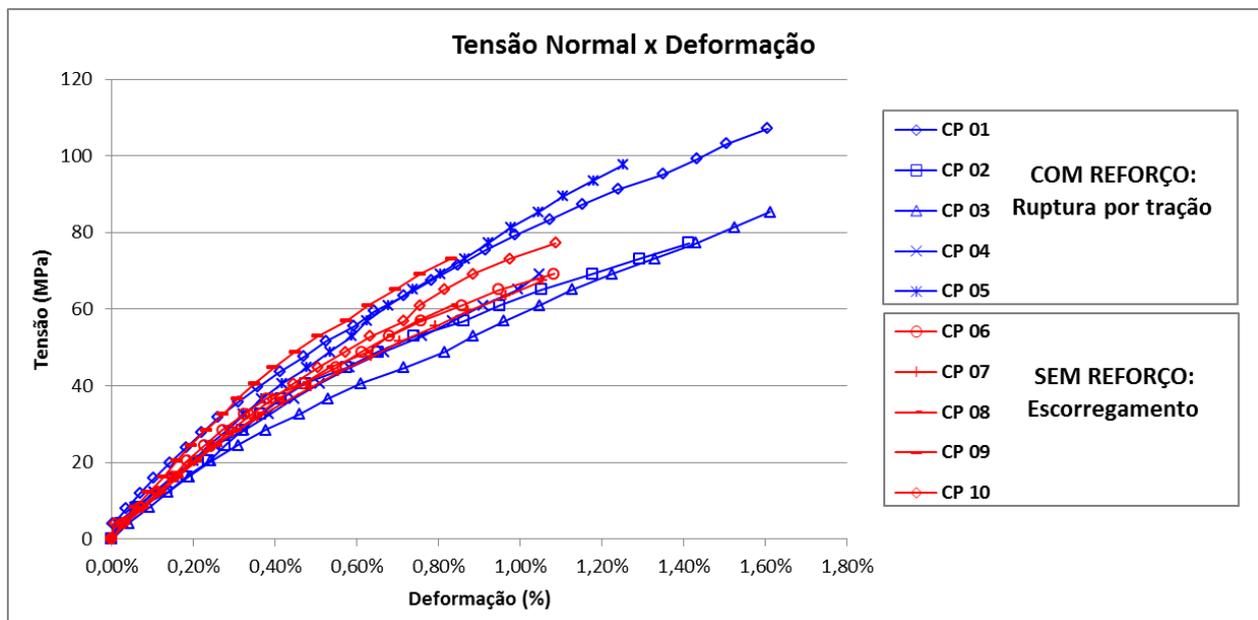
Figura 90 – Ensaio de Arrancamento: Tensão Normal

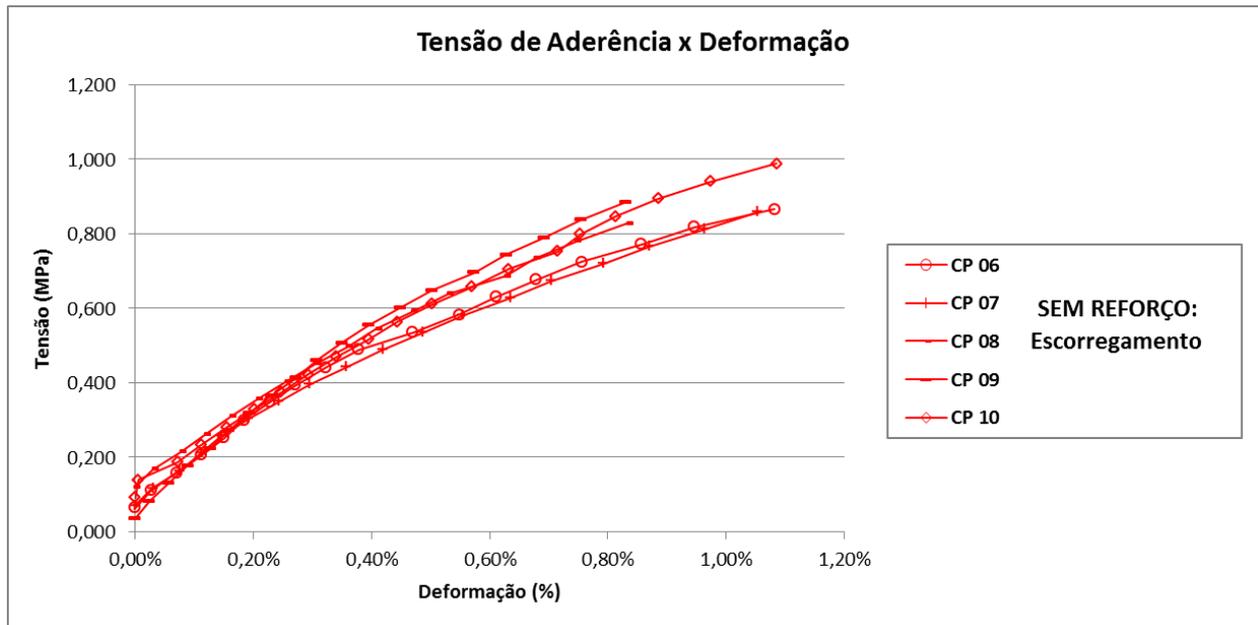
Figura 91 – Ensaio de Arrancamento: Tensão de Aderência, somente para os corpos de prova que sofreram escorregamento

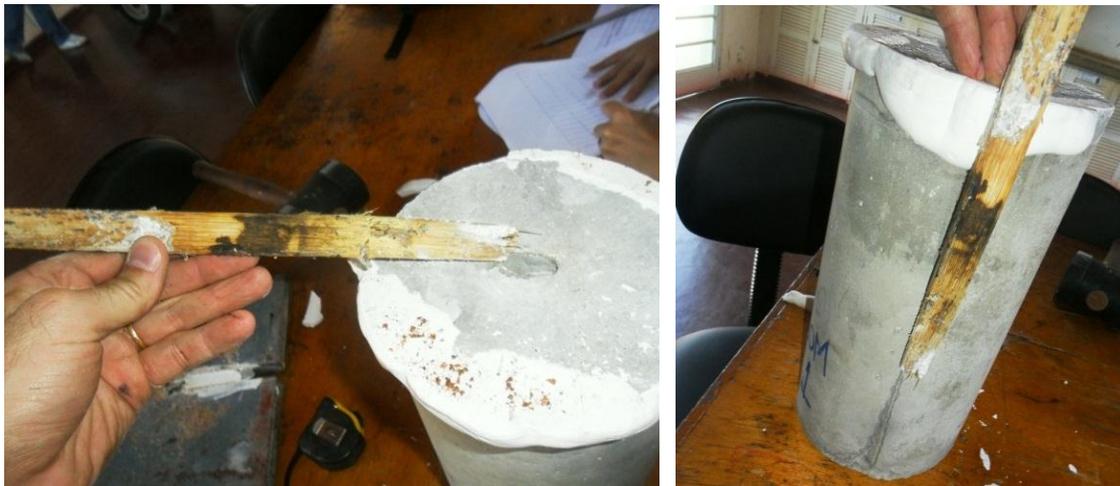
Figura 92 – Ruptura do nó interno reforçado (CP 1)

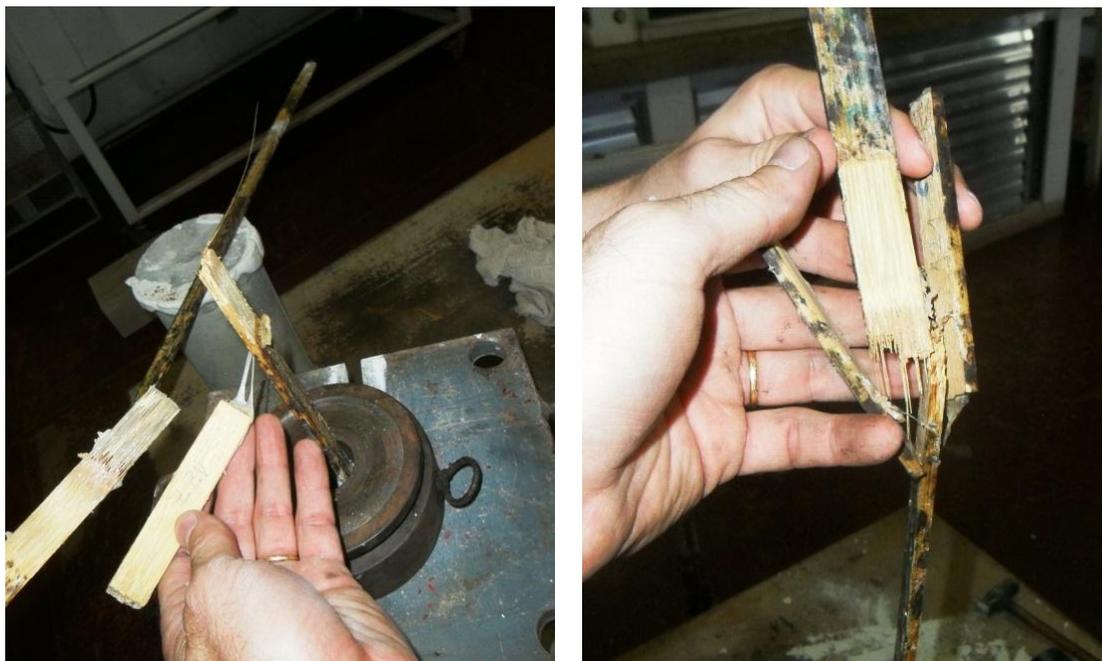
Figura 93 – Ruptura do nó externo reforçado após o descolamento dos reforços (CPs 2, 3 e 4)

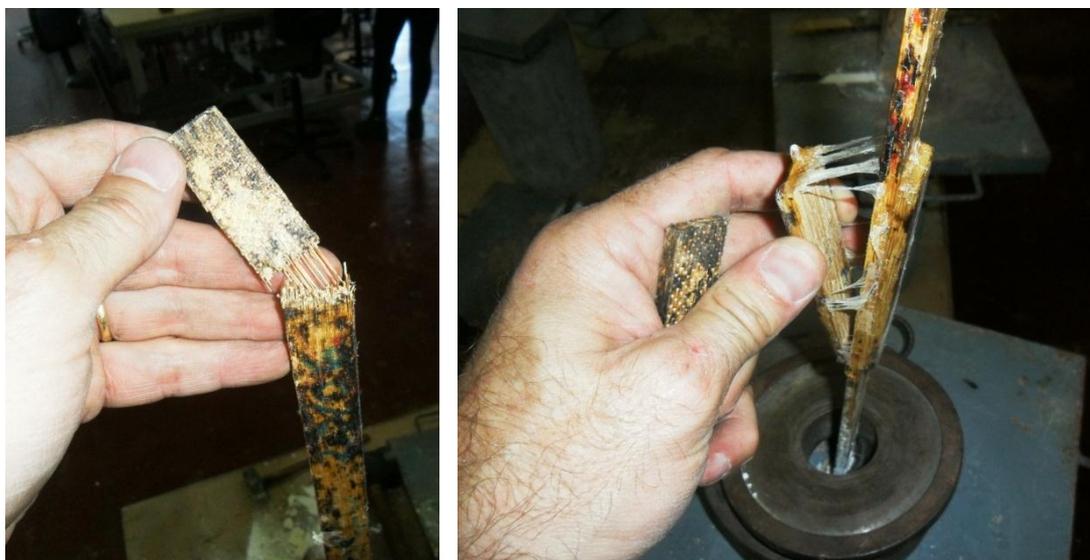
Figura 94 – Ruptura na fixação da talisca à garra do equipamento, com descolamento do reforço em uma das faces da talisca (CP 5)

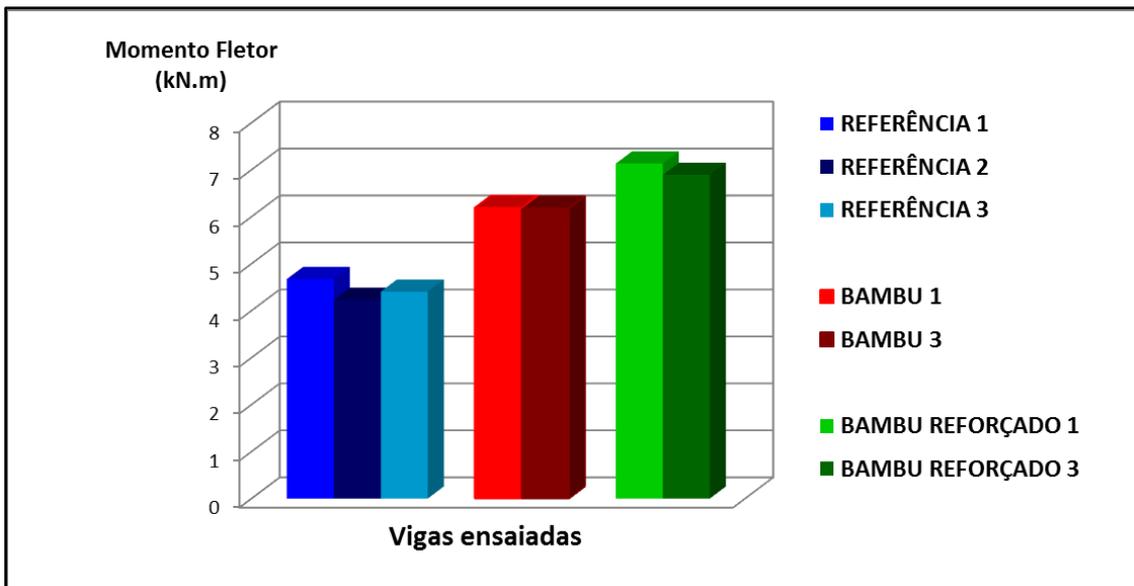
Figura 96 – Gráfico comparativo do momento fletor máximo (ruptura) suportado para cada viga ensaiada

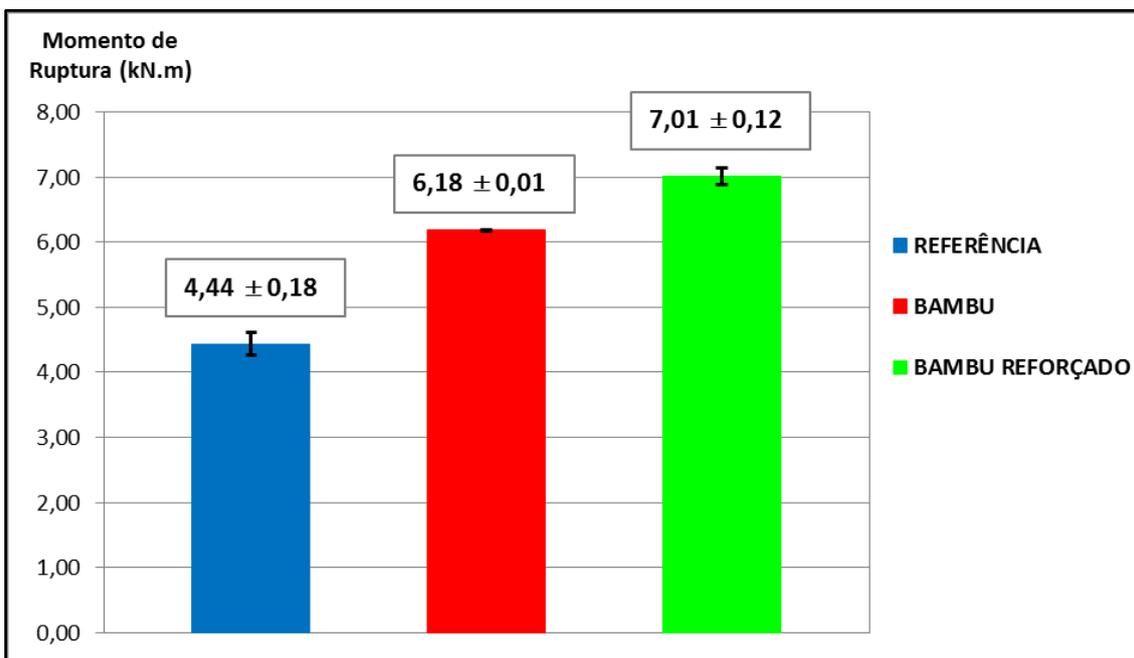
Figura 97 – Gráfico comparativo dos valores médios e dos desvios do momento fletor de ruptura das vigas ensaiadas

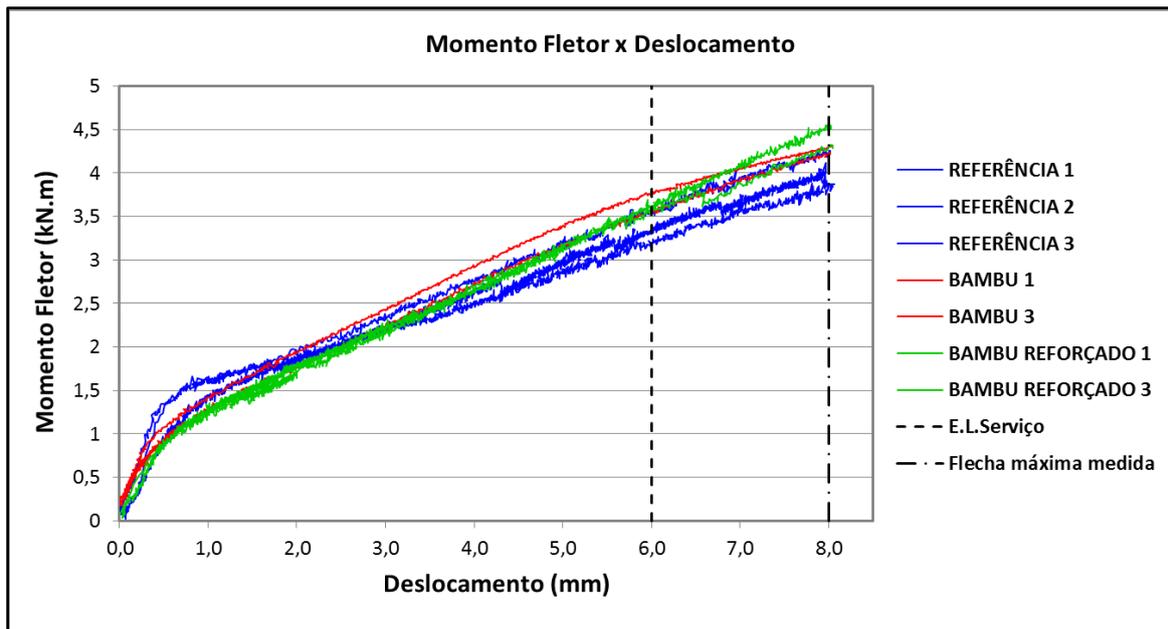
Figura 98 – Gráfico comparativo da curva “Carga x Deslocamento (ou flecha)” de todas as vigas ensaiadas

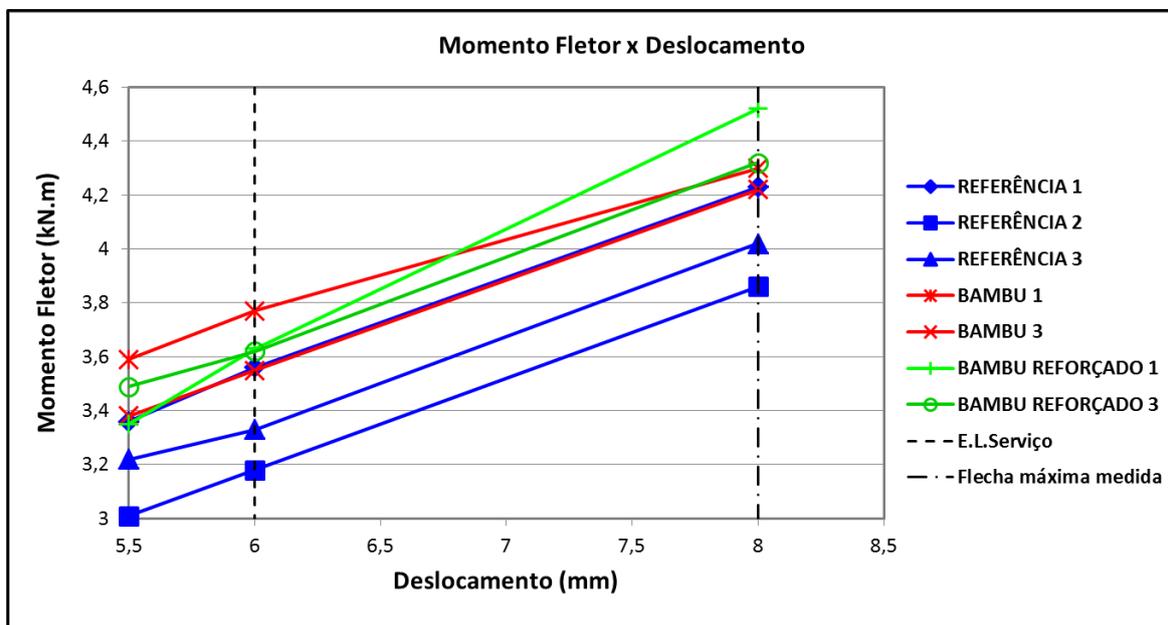
Figura 99 – Detalhe do gráfico comparativo da curva “Carga x Deslocamento (ou flecha)” de todas as vigas ensaiadas para as flechas de 6 mm e 8 mm
