PROGRAMA DE PÓS-GRADUAÇÃO EM ENGENHARIA CIVIL

"Avaliação do comportamento estrutural de vigas de concreto armado com taliscas de bambu reforçadas nos nós"

Dissertação apresentada à Faculdade de Engenharia - UNESP – Campus de Ilha Solteira, para obtenção do título de Mestre em Engenharia Civil.

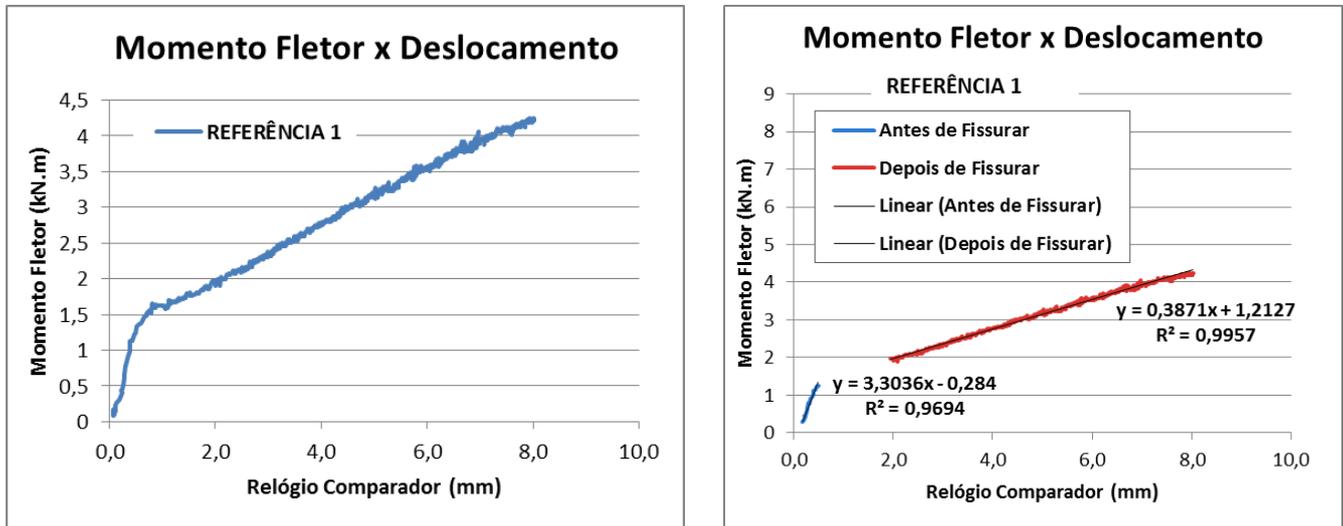
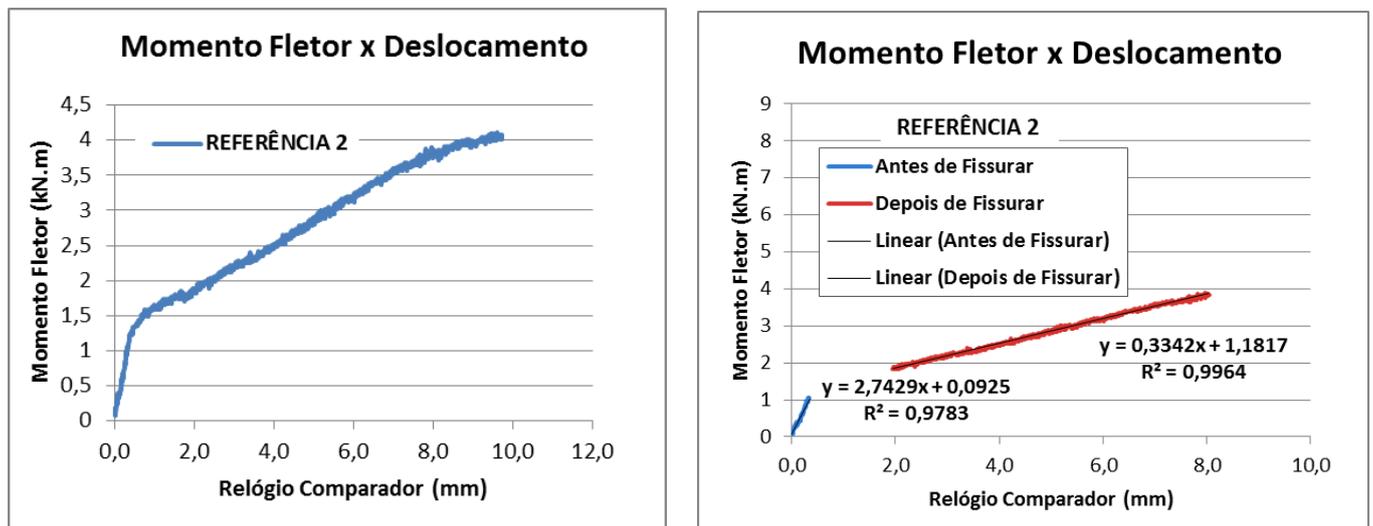
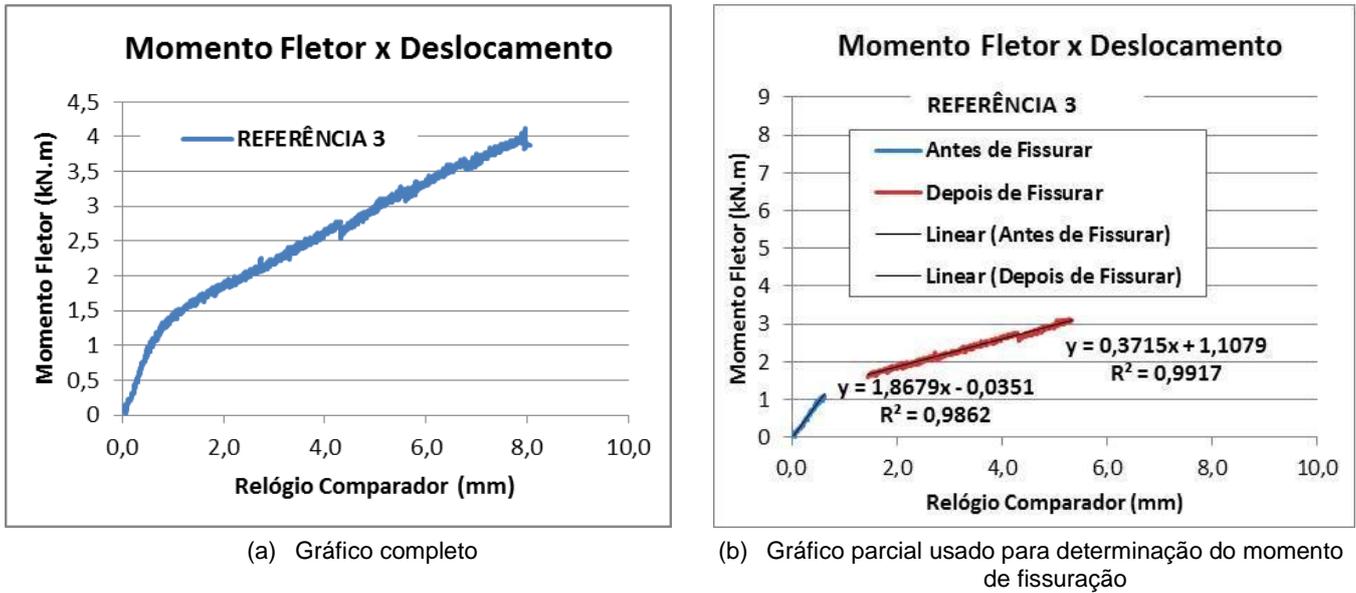
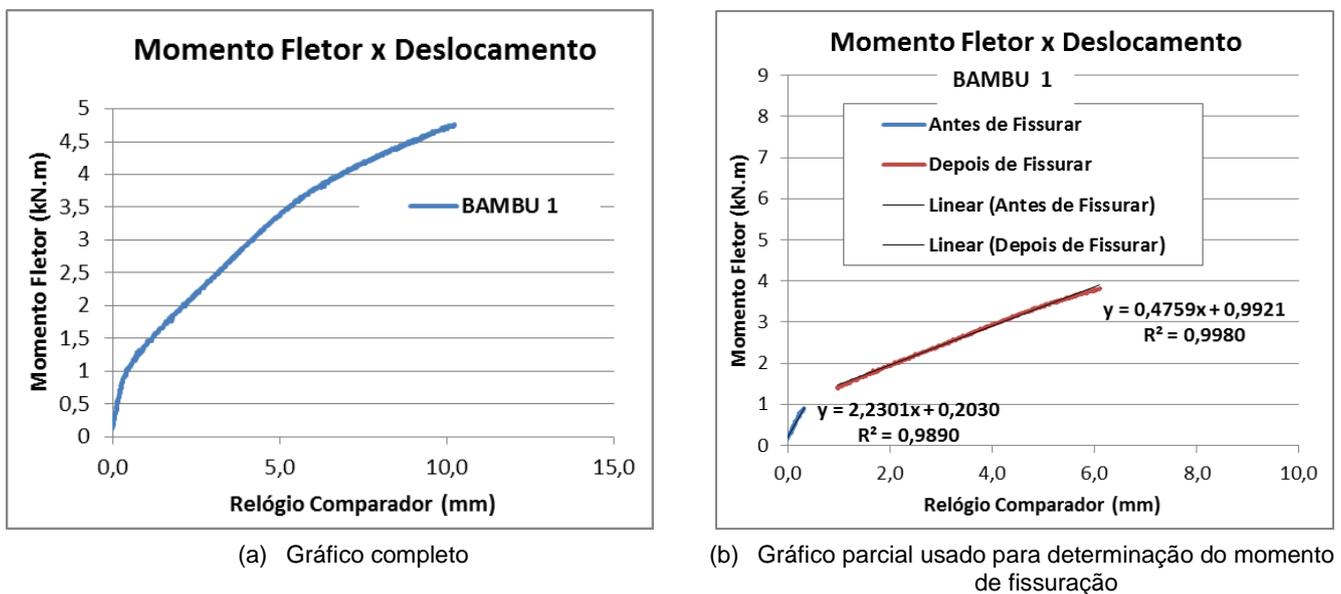
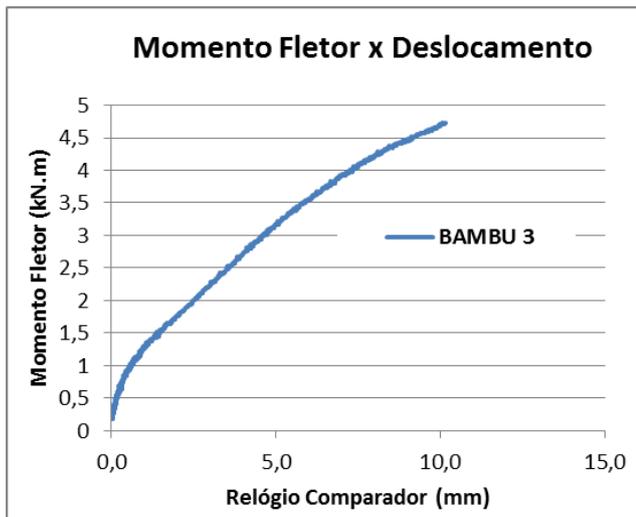
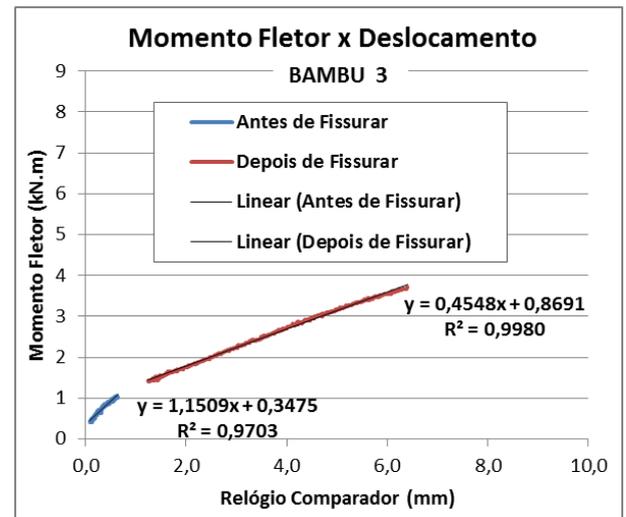
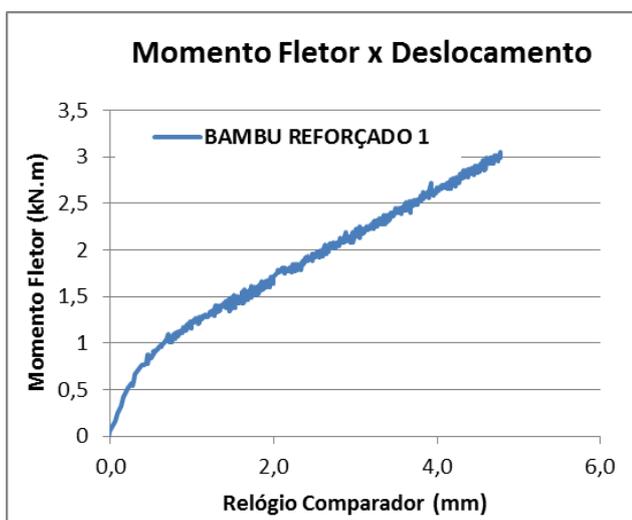
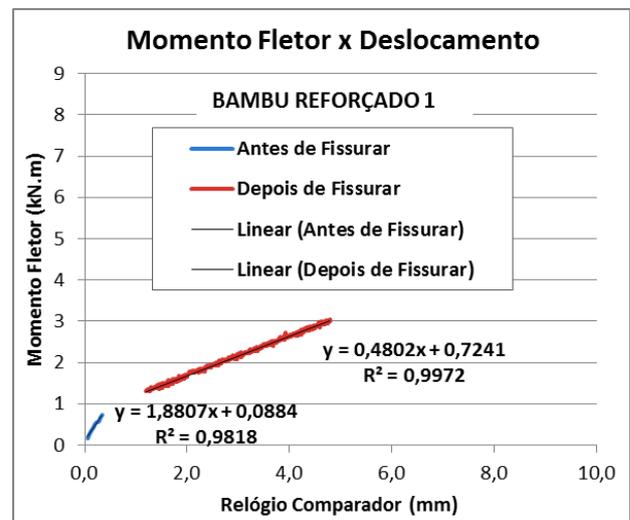
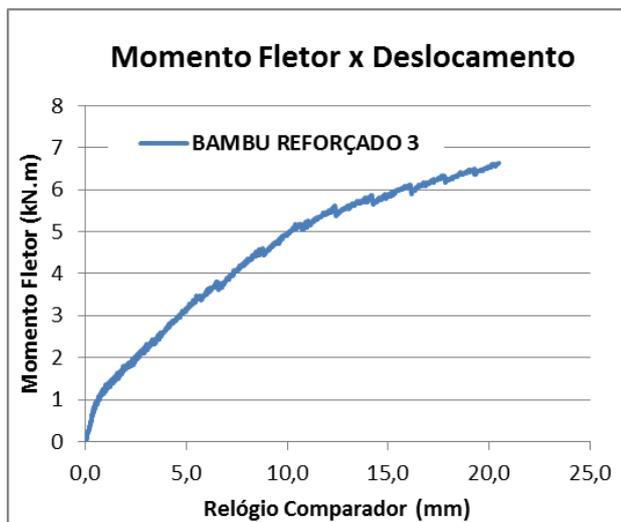
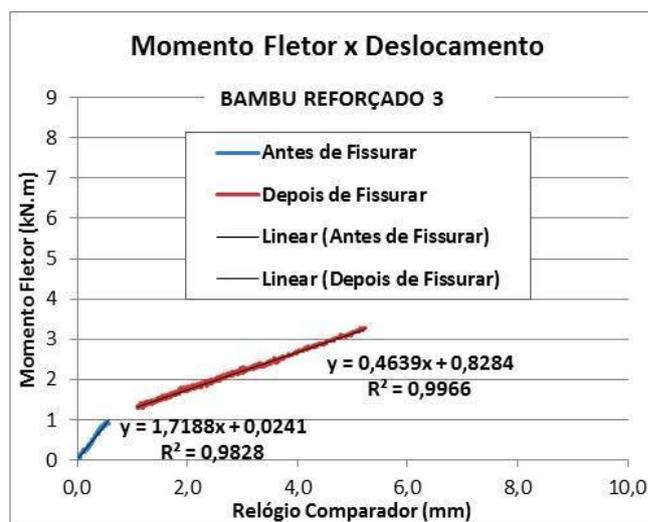
Nas Figuras 100 a 106, ilustra-se o procedimento para a obtenção do momento correspondente ao início da fissuração, baseado nas leituras dos deslocamentos. A partir do gráfico “Momento Fletor x Deslocamento”, definem-se duas retas correspondentes ao período anterior da fissuração e posterior a

ela. O encontro dessas retas definiu a flecha e o momento a partir da qual a fissuração ocorreu.

Com relação ao início da fissuração, o efeito do bambu não é favorável: o momento de fissa para a VIGA BAMBU ocorreu com um valor 12,4% menor que o da VIGA REFERÊNCIA. Este fato é coerente, uma vez que o espaço que o bambu ocupa na região tracionada da seção transversal poderia estar preenchido pelo concreto e, quanto maior a quantidade de concreto nessa

região, maior será a carga e o momento necessário para fissurá-la. Observa-se que a flecha correspondente ao início da fissuração é praticamente a mesma.

No que tange ao início da fissuração, o efeito do bambu não é favorável, conforme já mencionado anteriormente: o momento de fissuração para a VIGA BAMBU REFORÇADO ocorreu com um valor 25% menor que o da VIGA REFERÊNCIA. Observa-se que a flecha em que a fissuração ocorre é praticamente a mesma.

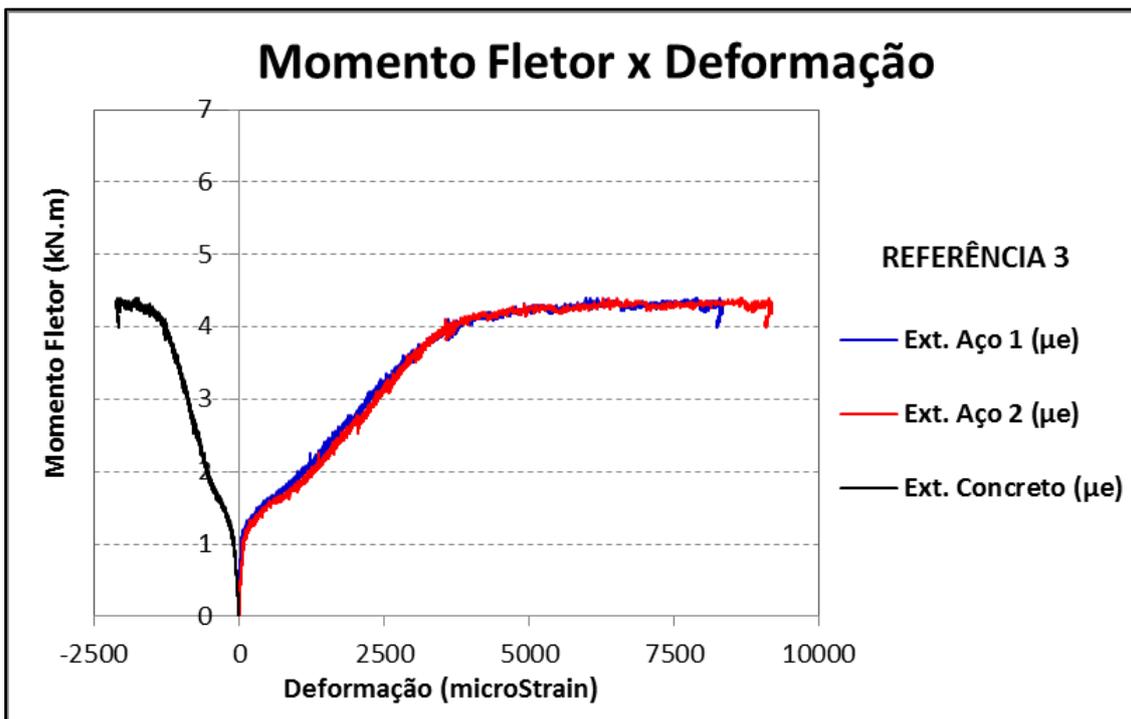
Figura 107 – Dados dos extensômetros elétricos colocados na VIGA REFERÊNCIA 3

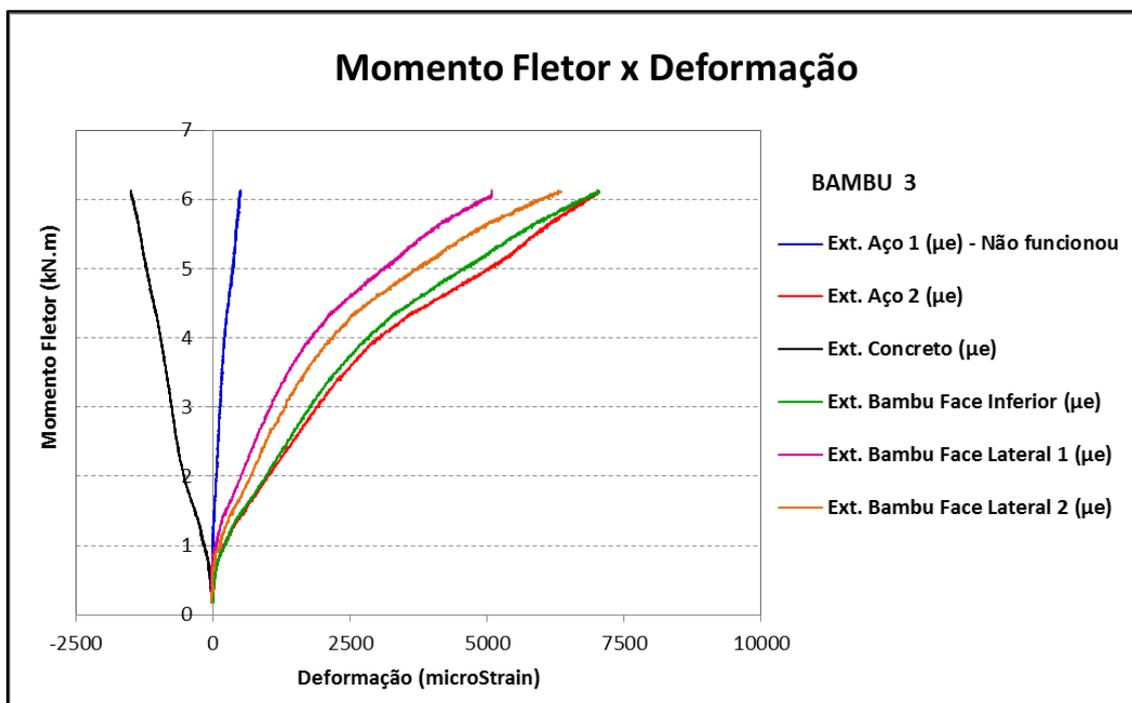
Figura 108 – Dados dos extensômetros elétricos colocados na VIGA BAMBU 3

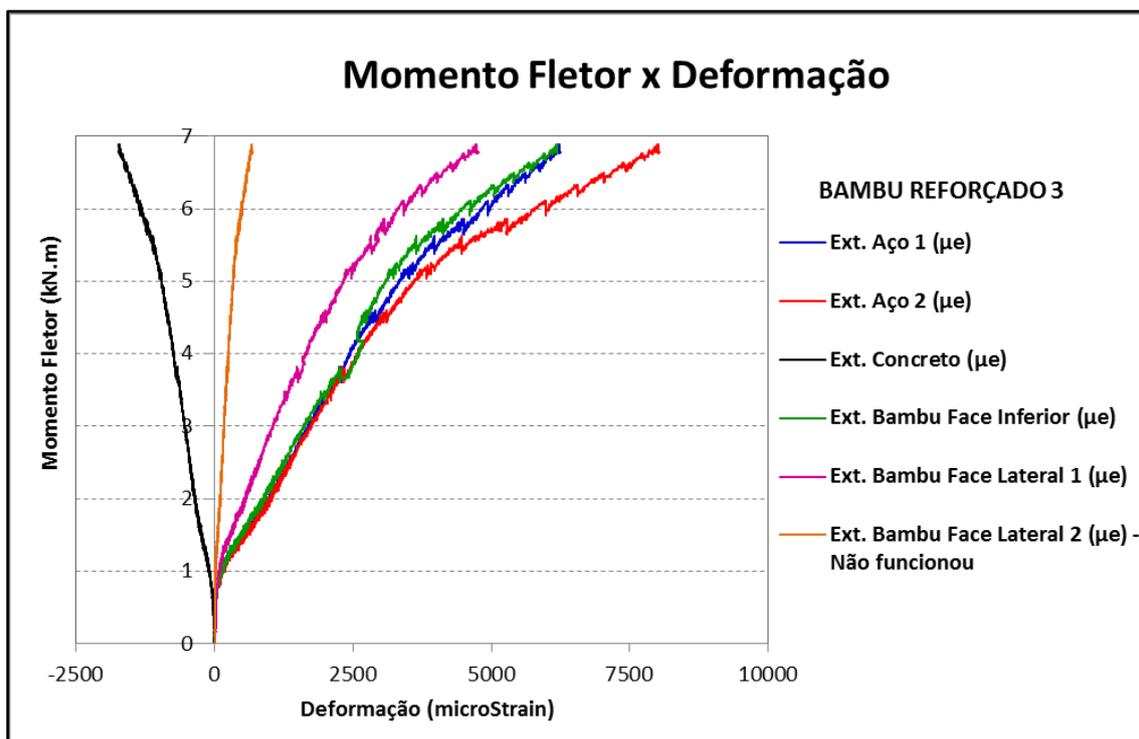
Figura 109 – Dados dos extensômetros elétricos colocados na VIGA BAMBU REFORÇADO 3

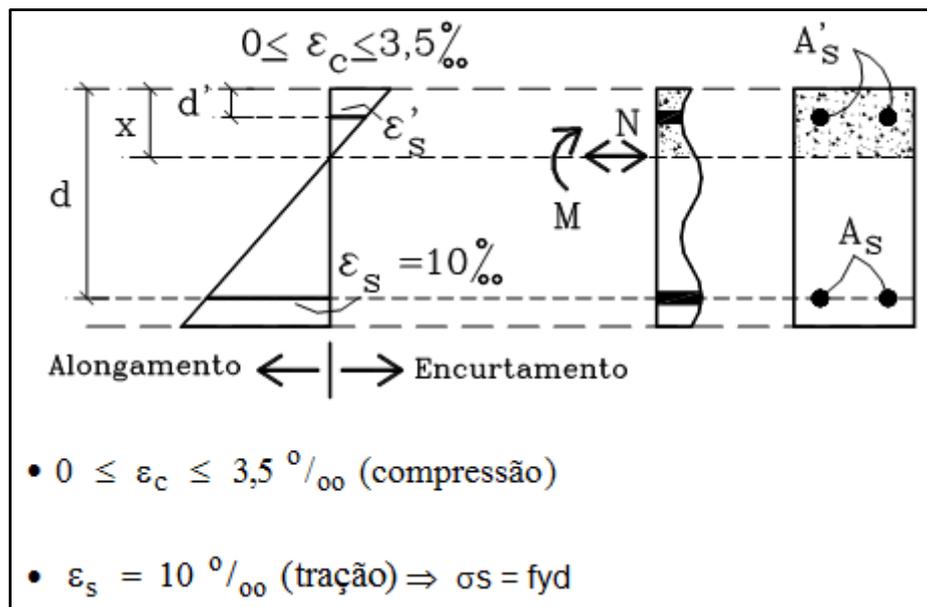
Figura 111 – Deformações relacionadas ao domínio 2, para as VIGAS REFERÊNCIA

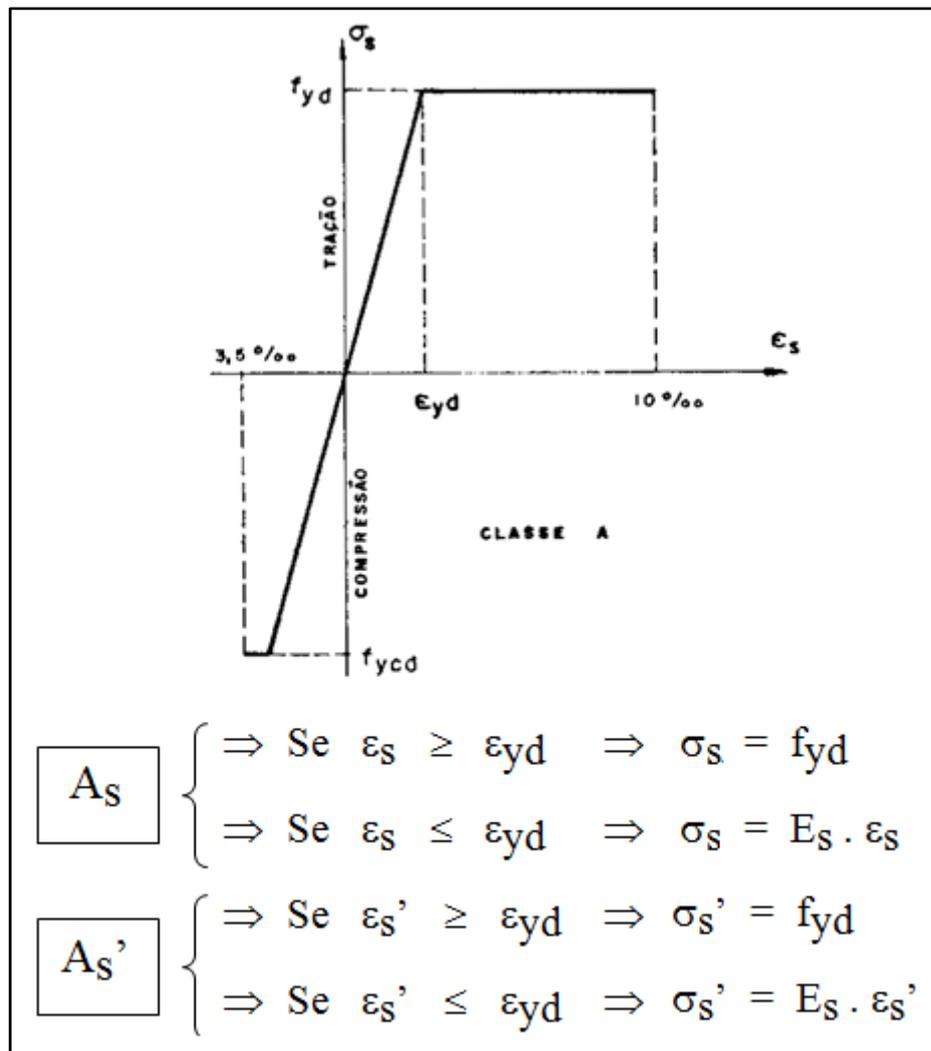
Figura 112 – Diagrama tensão vs deformação do aço usado nos cálculos

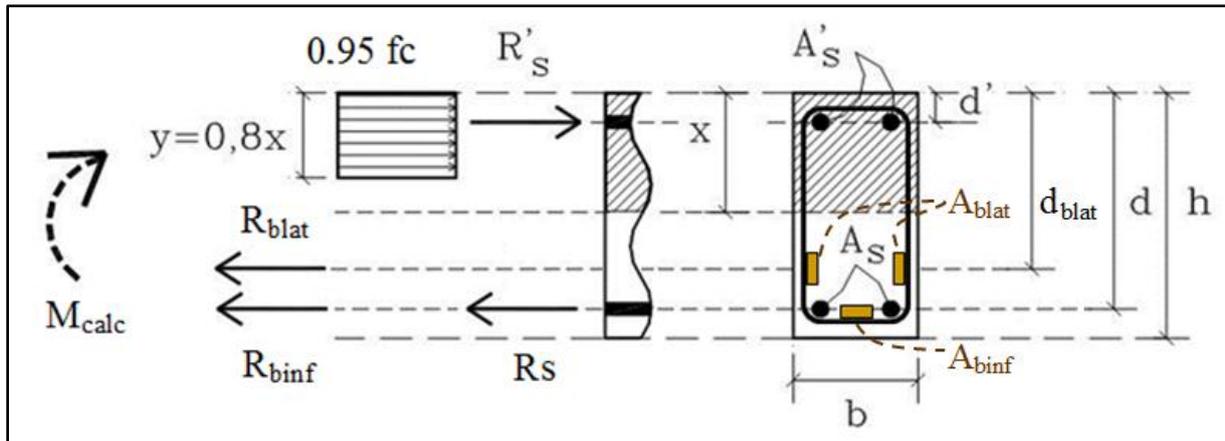
Figura 113 – Esquema da seção transversal e esforços no concreto e nas armaduras tracionada e comprimida das VIGAS BAMBU

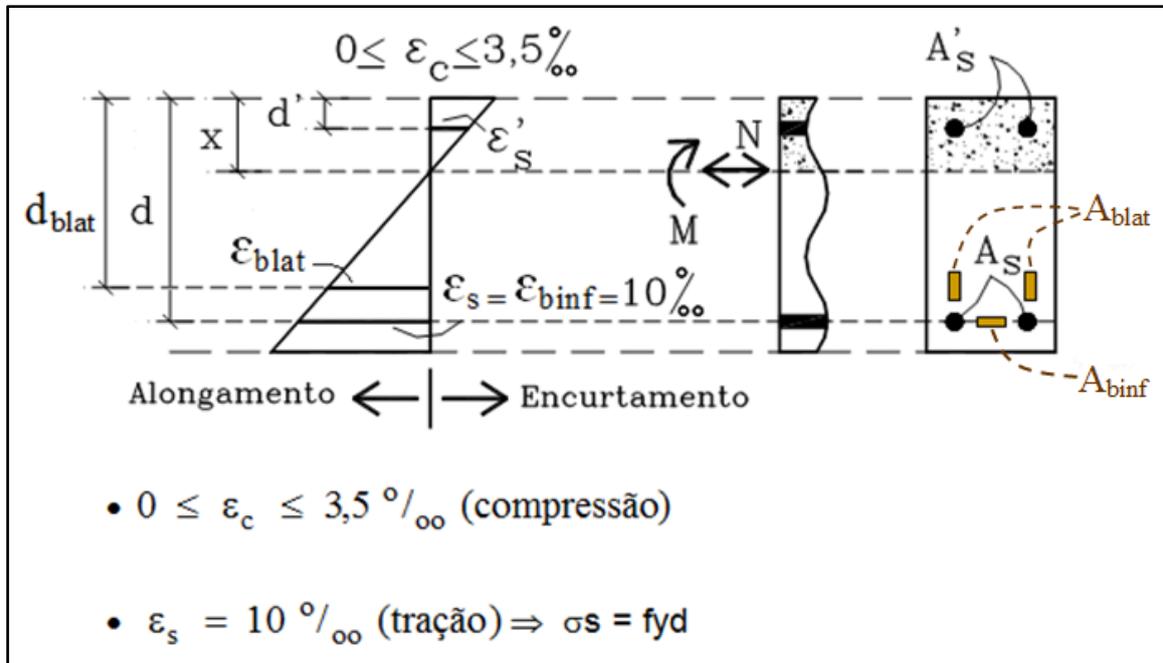
Figura 114 – Deformações relacionadas ao domínio 2, das VIGAS BAMBU

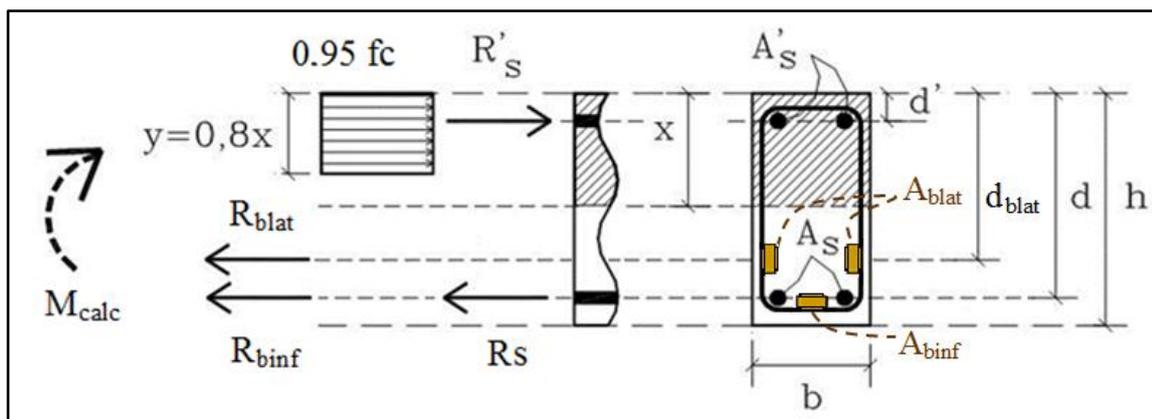
Figura 115 – Esquema da seção transversal e esforços no concreto e nas armaduras tracionada e comprimida das VIGAS BAMBU REFORÇADO

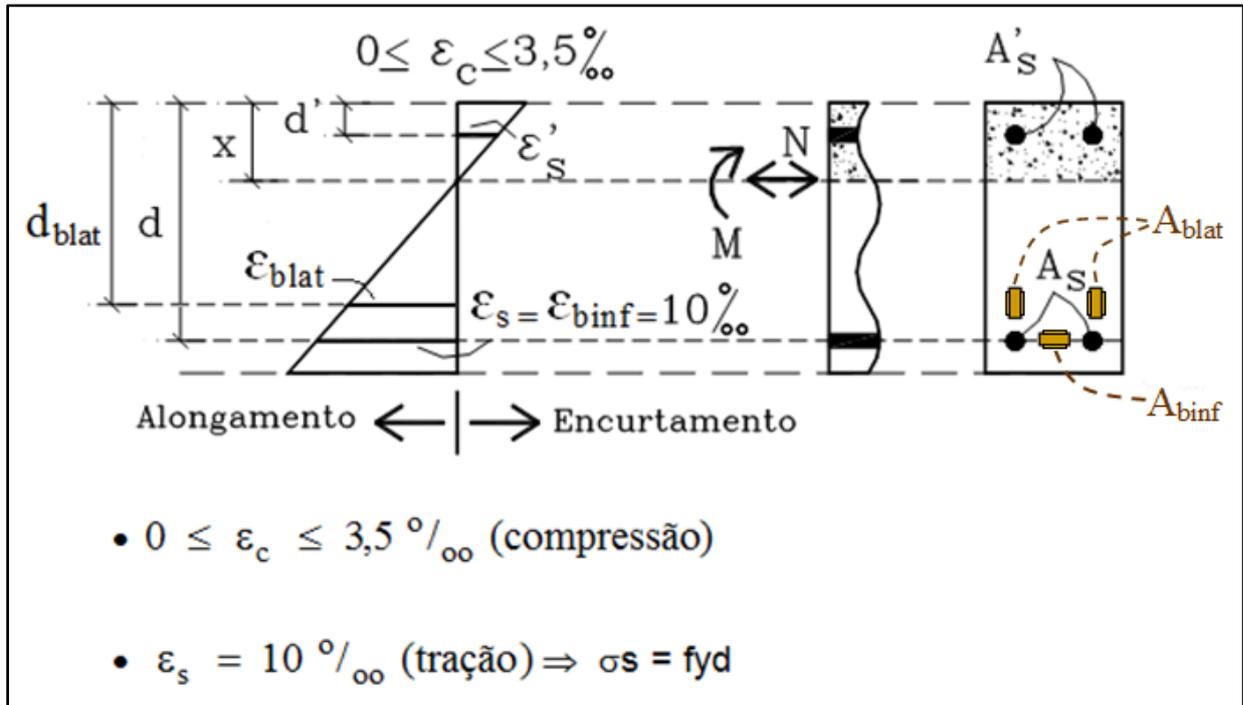
Figura 116 – Deformações relacionadas ao domínio 2, das VIGAS BAMBU REFORÇADO

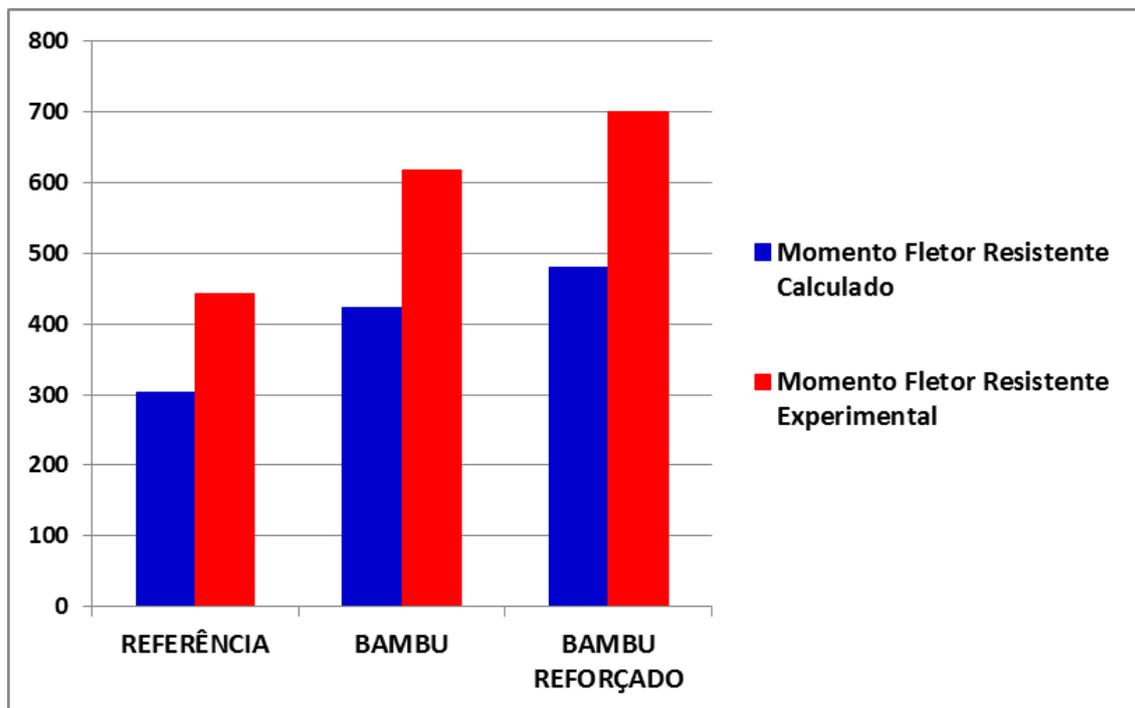
Figura 117 – Dados do Momento Fletor Resistente Calculado (M_{calc}) e do Momento Fletor Resistente Experimental (M_{exp}) de todas as vigas

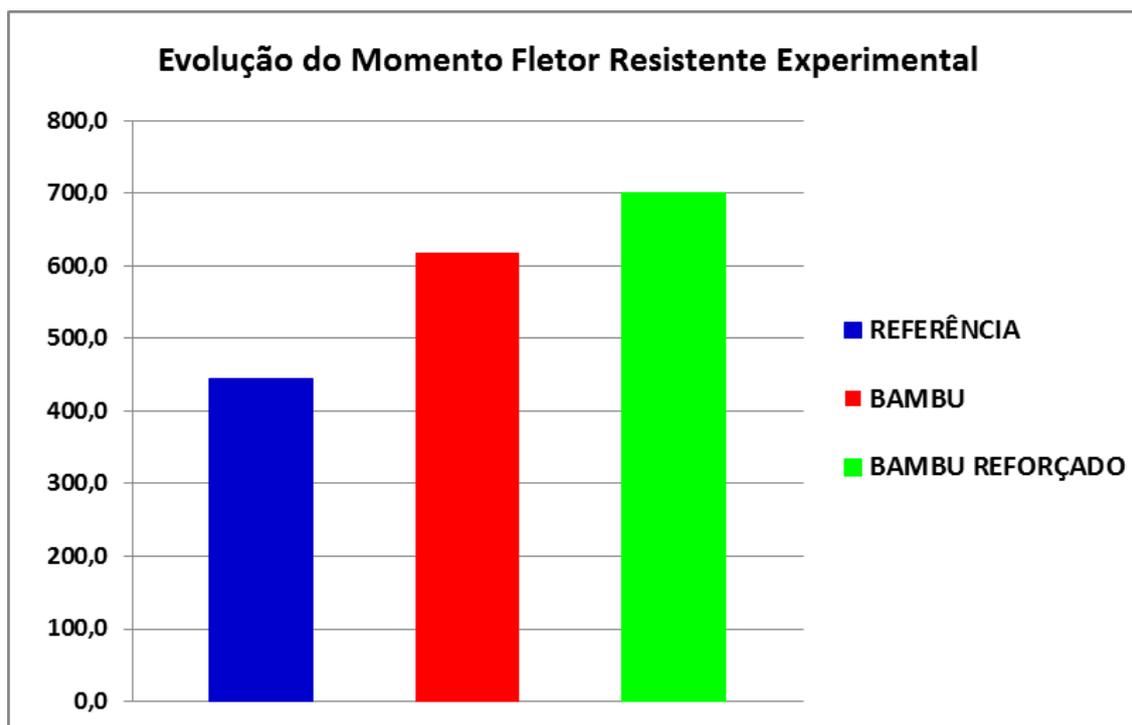
Figura 118 – Evolução do Momento Fletor Resistente Experimental (M_{exp}) de todas as vigas

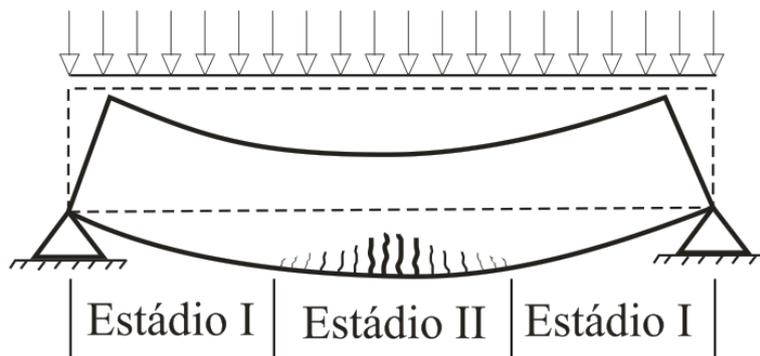
Na Figura 119 observa-se o surgimento de fissuras quando o momento atuante (M_a) da seção mais solicitada é maior que o momento de fissuração (M_f).

Figura 119 – Comportamento de um elemento estrutural quando solicitado à flexão simples

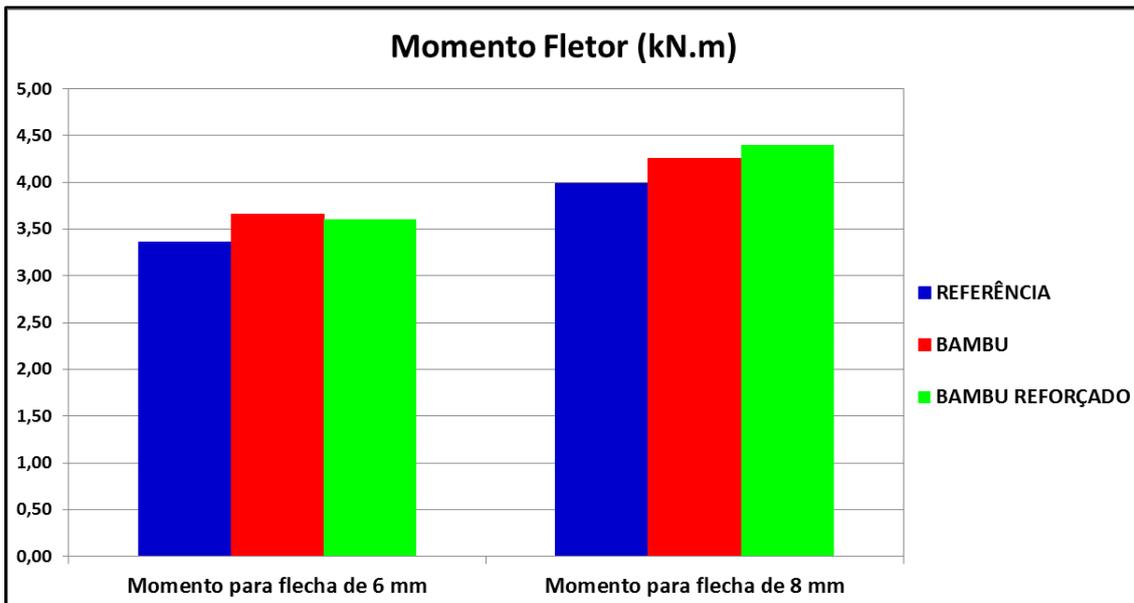
Figura 121 – Dados do momento fletor para as flechas de 6 mm e 8 mm

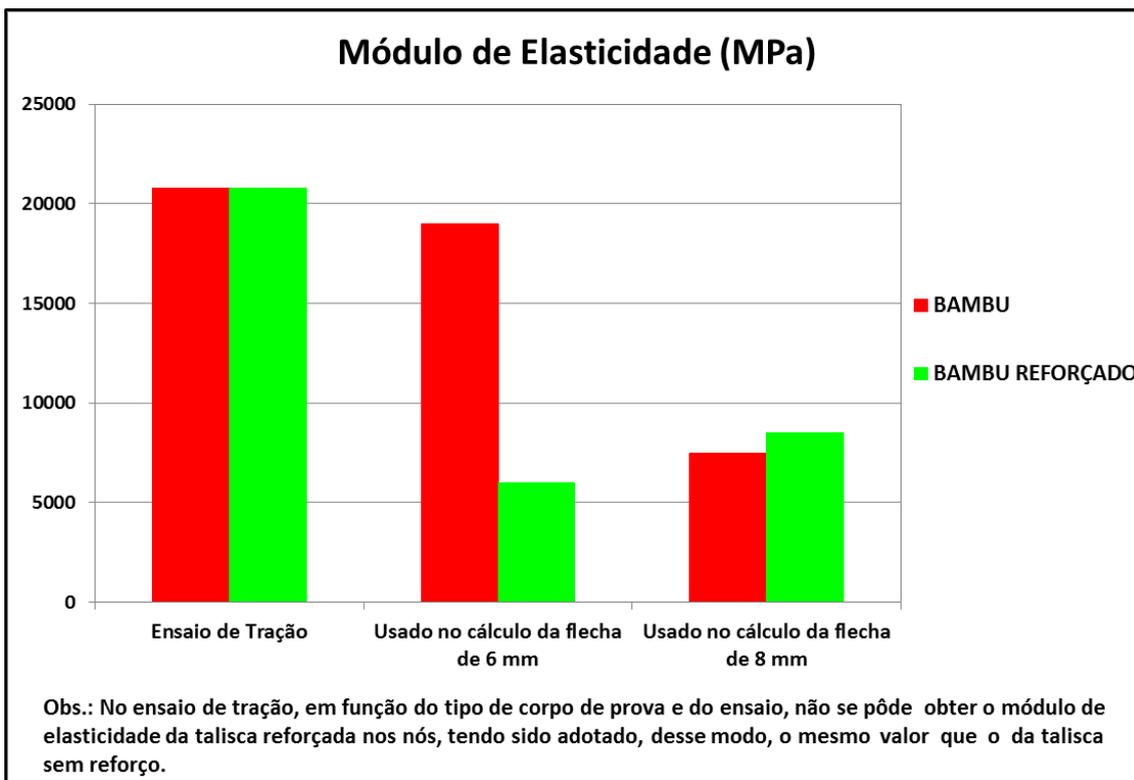
Figura 122 – Dados do módulo de elasticidade experimental e dos módulos de elasticidade estimados para o Estado Limite de Serviço (6 mm) e para a flecha máxima medida (8 mm)

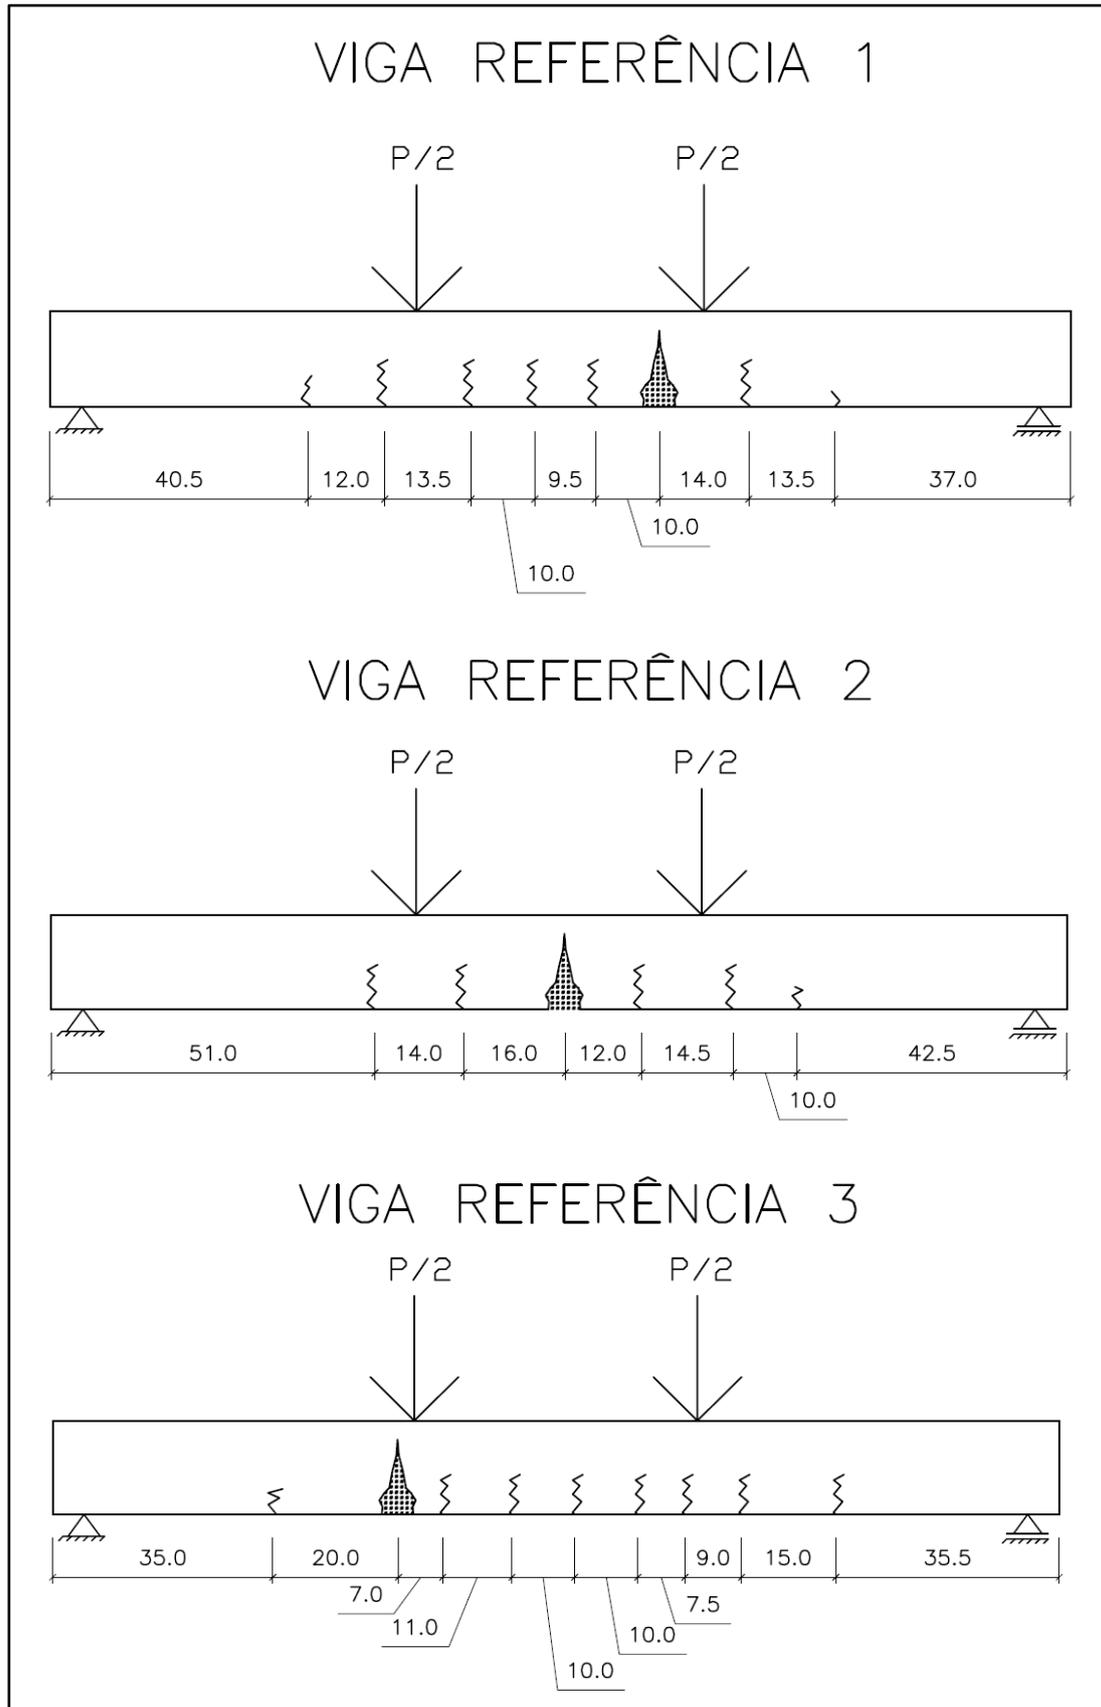
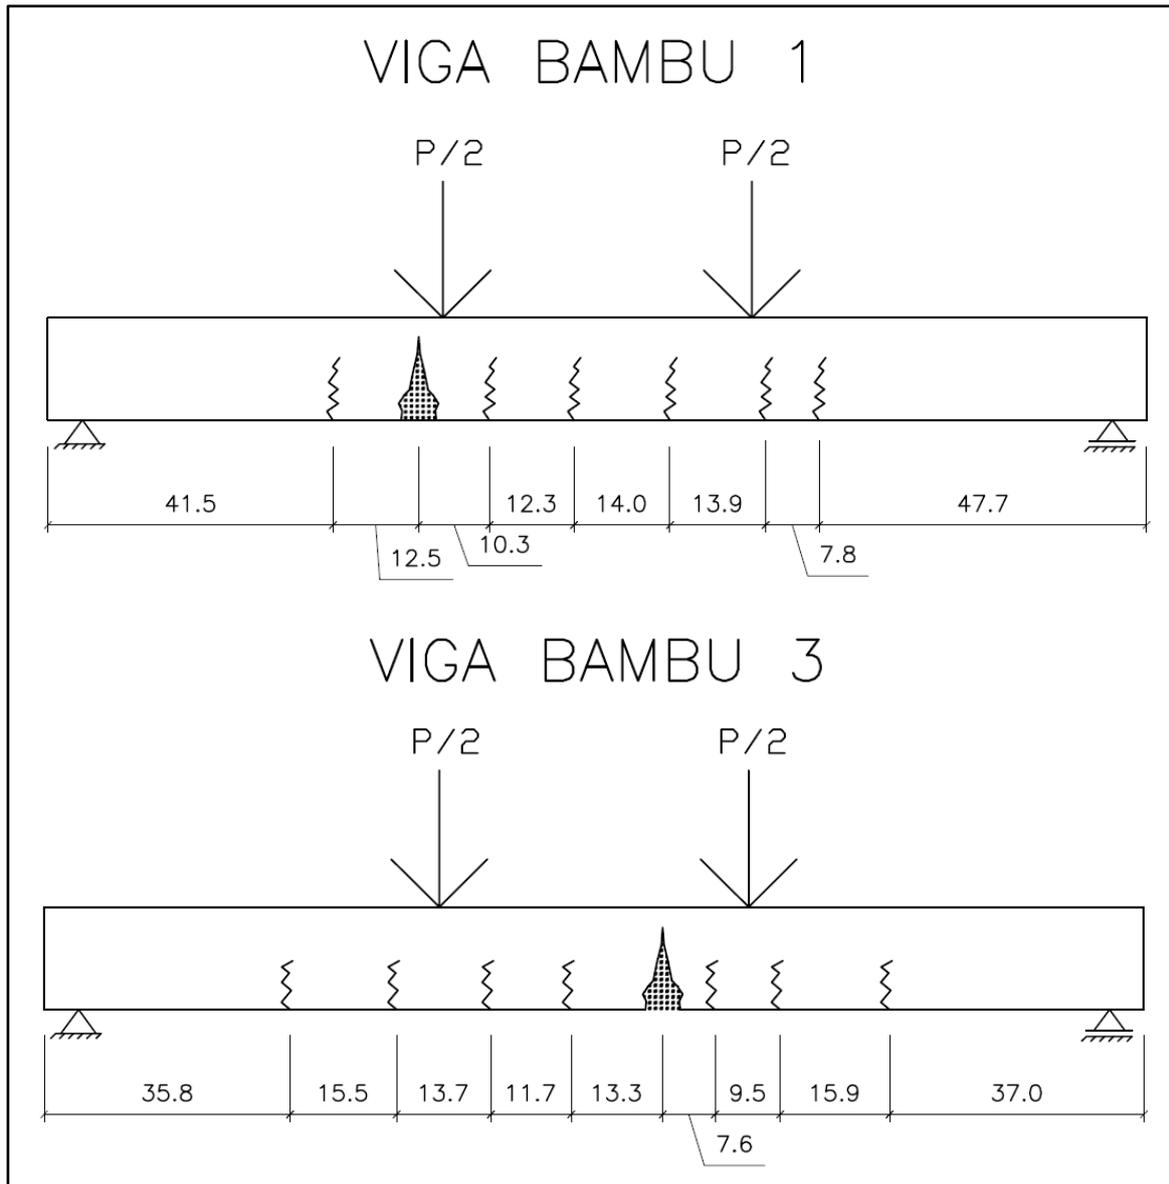
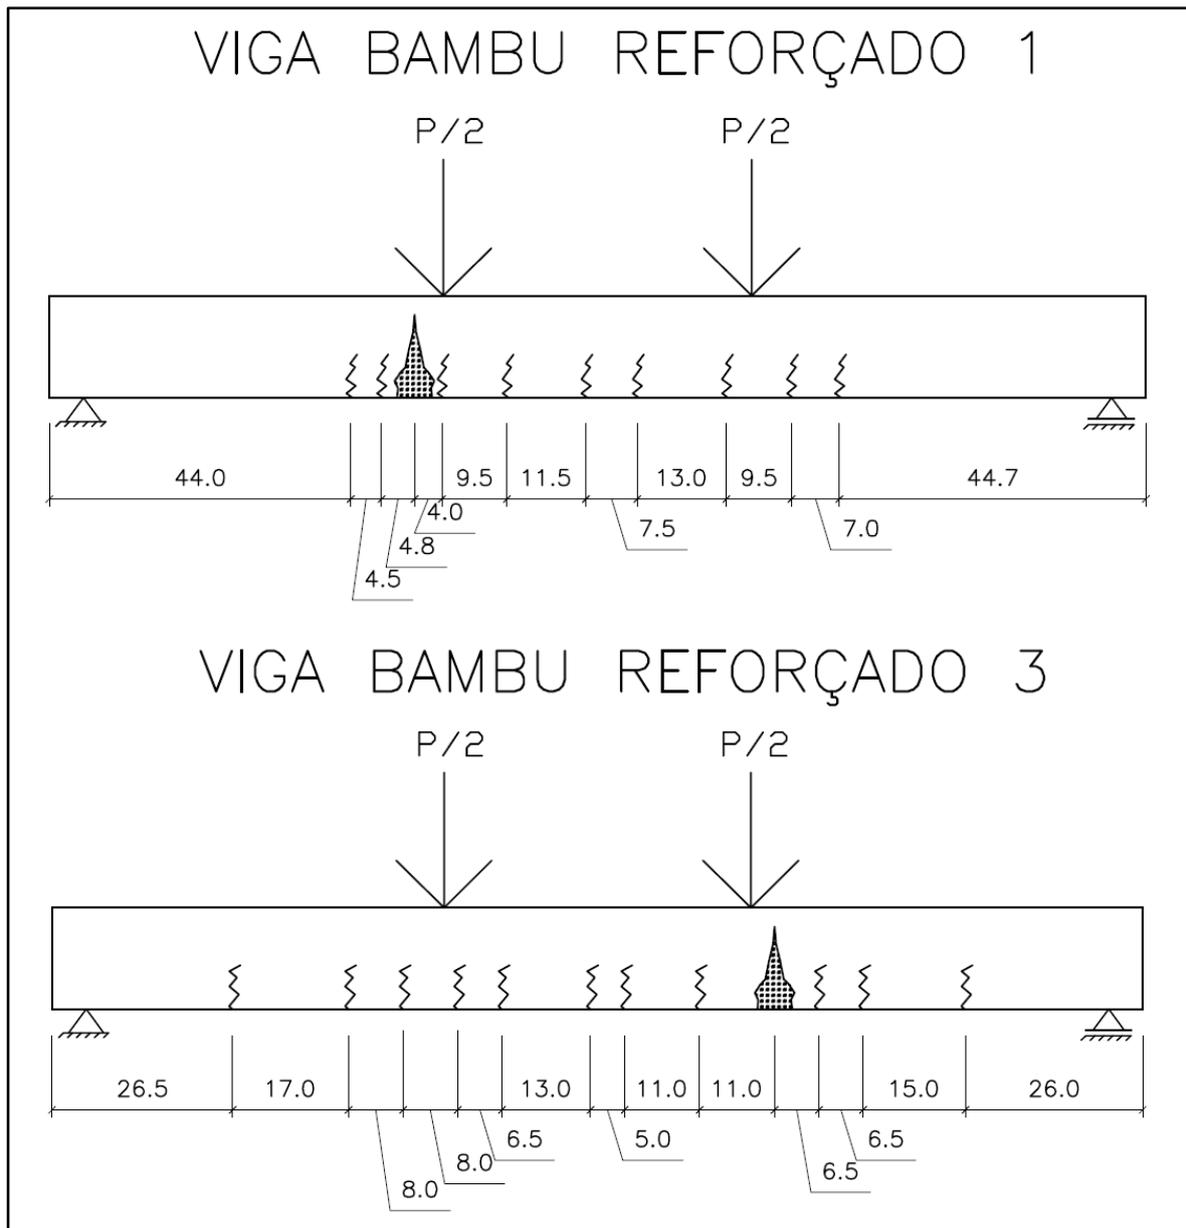
As Figuras 123, 124 e 125 apresentam o comportamento das VIGAS REFERÊNCIA, BAMBU e BAMBU REFORÇADO em relação ao padrão de fissuração, respectivamente.

Figura 123 – Fissuração das VIGAS REFERÊNCIA, medidas em cm

Figura 124 – Fissuração das VIGAS BAMBU, medidas em cm

Figura 125 – Fissuração das VIGAS BAMBU REFORÇADO, medidas em cm

Analisando os resultados obtidos, foi possível verificar que a ruptura das vigas ocorreu na região central, conforme o esperado, justamente na região submetida aos maiores momentos fletores. Aparentemente, o padrão de fissuração foi basicamente o mesmo para todas as vigas ensaiadas, embora as VIGAS BAMBU REFORÇADO tenham apresentado um maior número de fissuras e menor espaçamento entre elas.

- a ruptura das vigas ocorreu na região central, trecho onde o diagrama do momento fletor é máximo, e não foi possível notar uma mudança significativa no padrão de fissuração das vigas;
