CÂMPUS DE ARAÇATUBA - FACULDADE DE ODONTOLOGIA  
DEPARTAMENTO DE ODONTOLOGIA RESTAURADORA

**Microdureza e rugosidade de lesões de mancha branca  
infiltradas e submetidas a diferentes desafios**

Trabalho de Conclusão de Curso como parte dos  
requisitos para a obtenção do título de Bacharel  
em Odontologia da Faculdade de Odontologia de  
Araçatuba, Universidade Estadual Paulista “Júlio  
de Mesquita Filho”.

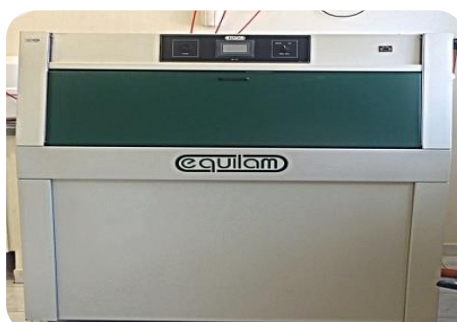
Figura 5. Câmara de envelhecimento UVB/condensação (Equilam, Diadema, SP, Brasil)

O processo de envelhecimento artificial acelerado será realizado por meio de uma câmara de envelhecimento UVB/condensação (Equilam, Diadema, SP, Brasil), de acordo com ASTM G 53. (American Society for Testing Materials Norma 53). Tal processo consistirá de períodos de alternância de luz ultravioleta (8 horas) e de condensação (4 horas), sob calor ( $65 \pm 3^\circ\text{C}$  ou  $45 \pm 3^\circ\text{C}$ ) e 100% de umidade. As amostras serão submetidas a um total de 252 horas do envelhecimento e 168 horas de irradiação UVB com um pico de emissão 313 nm.<sup>4</sup>

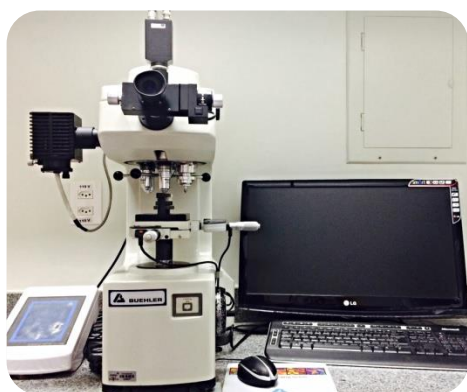
Figura 6.A

Figura 6. Análise de microdureza. A: Microdurômetro Shimadzu HMV-2000 (Shimadzu Corporation, Quioto, Japão), B: Endentação do espécime.

Inicialmente todos os discos passaram por uma avaliação da microdureza superficial inicial com o propósito de uma pré-seleção dos espécimes, para tanto foi utilizado o microdurômetro Shimadzu HMV-2000 (Shimadzu Corporation, Quioto, Japão) acoplado a um microcomputador e um software específico para análise das imagens (Cams-Win\_new Age Industries/USA), e um penetrador diamantado piramidal tipo Knoop sob uma carga de 25 g por 10 s, com o qual foram realizadas cinco endentações na região central de uma metade da superfície da amostra com distância equidistantes de 100 $\mu$ m. Assim, a média aritmética da metade inicial foi calculada.

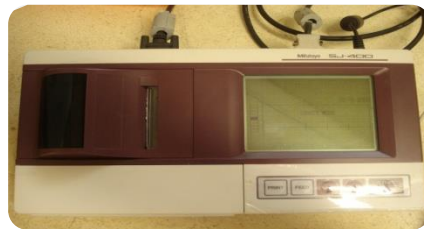
Figura 7. Rugosímetro Surftest SJ 400 – Mitutoyo (Mitutoyo American Corporation)

Para análise da rugosidade de superfície os espécimes foram levados individualmente ao Rugosímetro Surftest SJ 400 – Mitutoyo (Mitutoyo American Corporation). O padrão de rugosidade utilizado será o Ra, o qual representa a média aritmética entre picos e vales registrados. Será utilizado um cut-off de 0,25 mm, necessário para maximizar a filtragem da ondulação superficial, sendo que em cada superfície, serão efetuadas três leituras equidistantes (em cada metade) e a média aritmética será calculada.
