FACULDADE DE ENGENHARIA DE ILHA SOLTEIRA  
CURSO DE ENGENHARIA CIVIL

**PROJETOS DE MANUTENÇÃO EM RODOVIAS PAVIMENTADAS:  
ESTUDO OBJETIVO NA PERSPECTIVA DA GESTÃO DE  
PAVIMENTOS**

Trabalho de Conclusão de Curso apresentado à  
Faculdade de Engenharia do Campus de Ilha  
Solteira – UNESP, como parte dos requisitos para  
obtenção do grau de Engenheiro Civil.

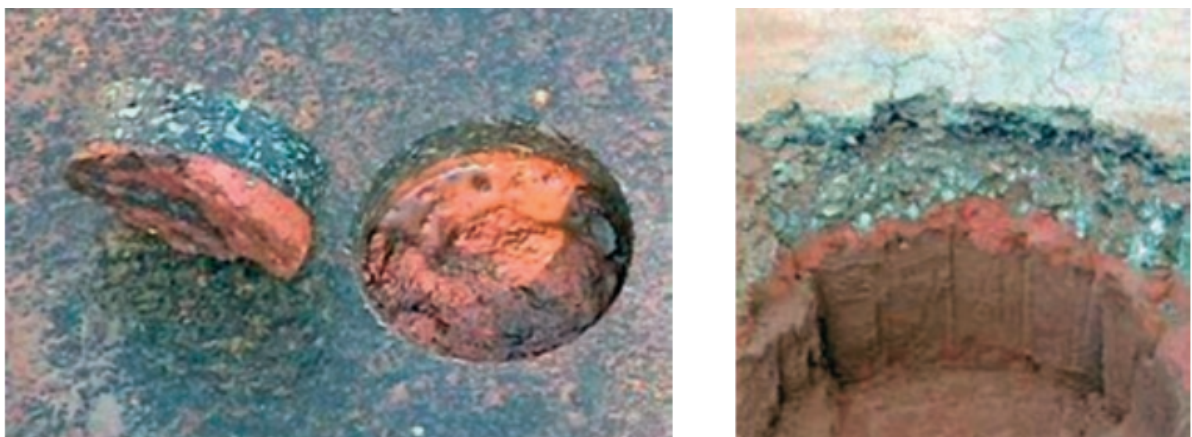
Um Método destrutivo é aquele que investiga a condição estrutural de cada camada que compõe o pavimento por abertura de trincheiras ou poços de sondagem, permitindo recolher amostras de cada material até o subleito e realizar ensaios de capacidade de carga *in situ*. Pela própria natureza destrutiva só pode ser empregado em alguns poucos pontos selecionados como representativos de cada segmento a ser avaliado (Bernucci et al., 2007). A Figura 4.0 apresenta exemplos de extração de corpos-de-prova e de poços de sondagem em pavimento.

**Figura 4.0 - Exemplos de extração de corpos-de-prova e de poços de sondagem de pavimentos em uso.**

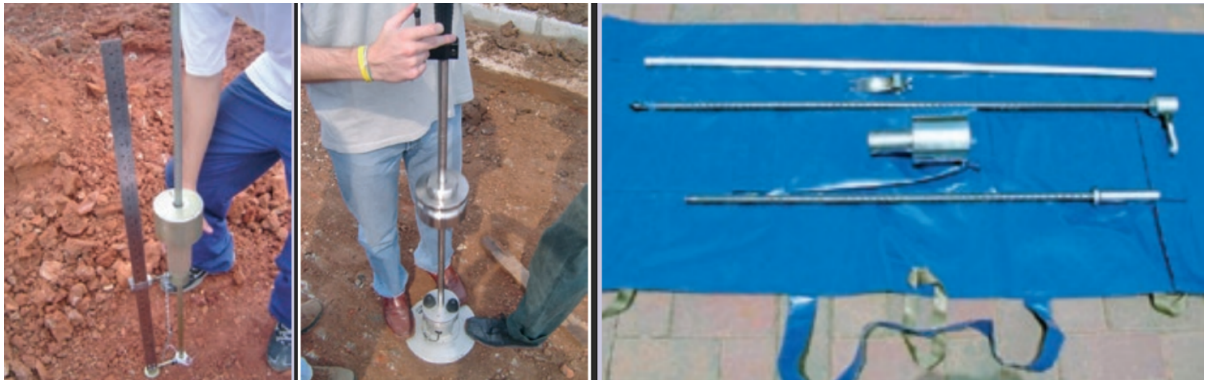
para avaliar a capacidade de carga do pavimento. Um exemplo deste tipo de equipamento são os cones dinâmicos de penetração – DCP (Trichês e Cardoso, 2001). A Figura 5.0 mostra a aplicação dessa técnica expedita de avaliação da capacidade de carga de subleitos e camadas de solo fino do pavimento.

**Figura 5.0 - Exemplo de equipamentos DCP de avaliação estrutural expedita de subleitos e camadas de solo.**

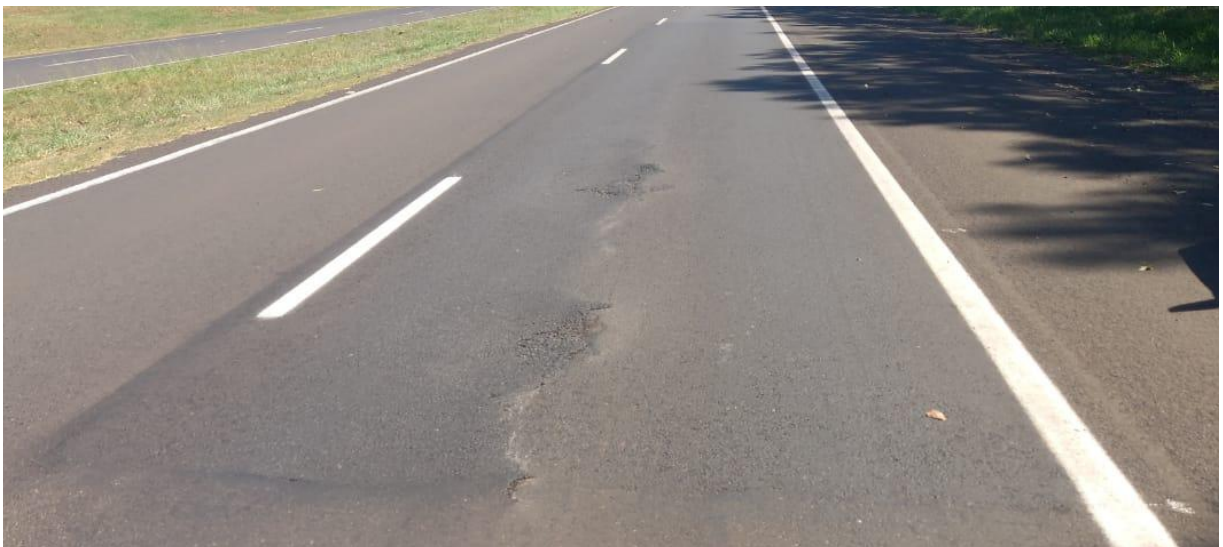
A análise de dados das avaliações, por meio de procedimentos específicos, permite desenvolver soluções apropriadas para restauração em cada caso. Essas soluções podem ter natureza funcional ou estrutural. No contexto da correção de imperfeições, as soluções funcionais devem levar em conta a condição da superfície, além da profundidade de rebaixamentos e outras irregularidades. A Figura 7.0 destaca um deslizamento que exemplifica um tipo de falha de natureza funcional.

**Figura 7.0 - Exemplo de deslizamento de massa.**

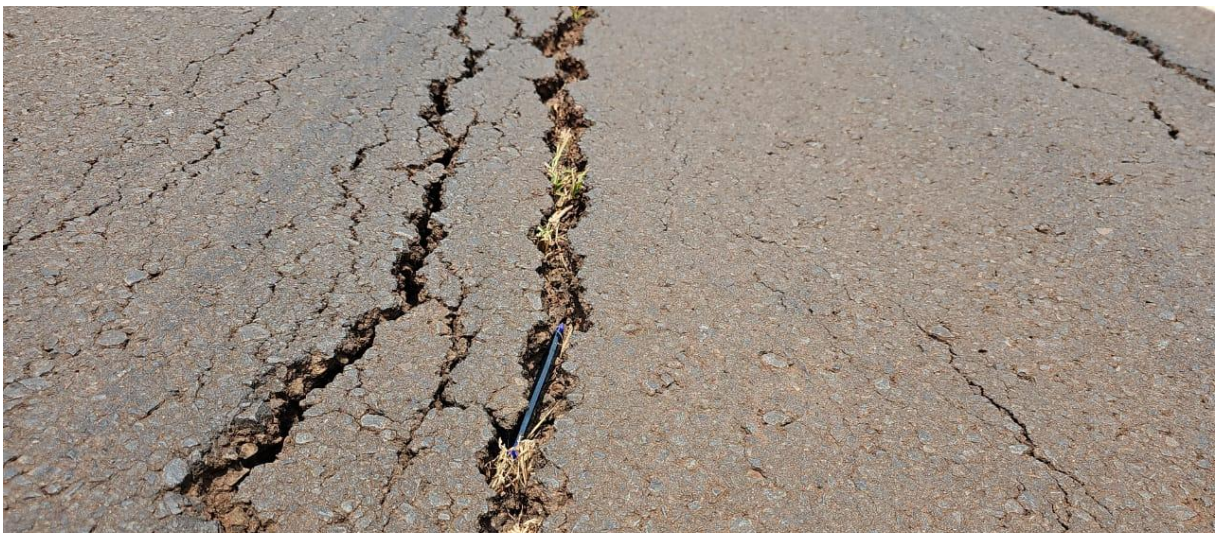
Caso a restauração deva ser de cunho estrutural, faz-se necessário utilizar um método de projeto que considere as características de deformabilidade das camadas e do novo revestimento, levando em conta os parâmetros de rigidez medidos ou obtidos por retroanálise para calcular as espessuras necessárias de reforço. Procedimentos de projeto que resultem em espessura de camada asfáltica usinada complementar de reforço estrutural não devem ser empregados sem que haja necessariamente a verificação do estado do pavimento existente. Camadas superficiais deterioradas ou a presença de trincas severas no pavimento antigo podem se refletir na nova camada em curto intervalo de tempo após a execução da restauração asfáltica (Bernucci, 2007). A Figura 8.0 destaca a presença de trincas severas identificadas na camada superficial do pavimento.

**Figura 8.0 - Exemplo de trincas severas.**

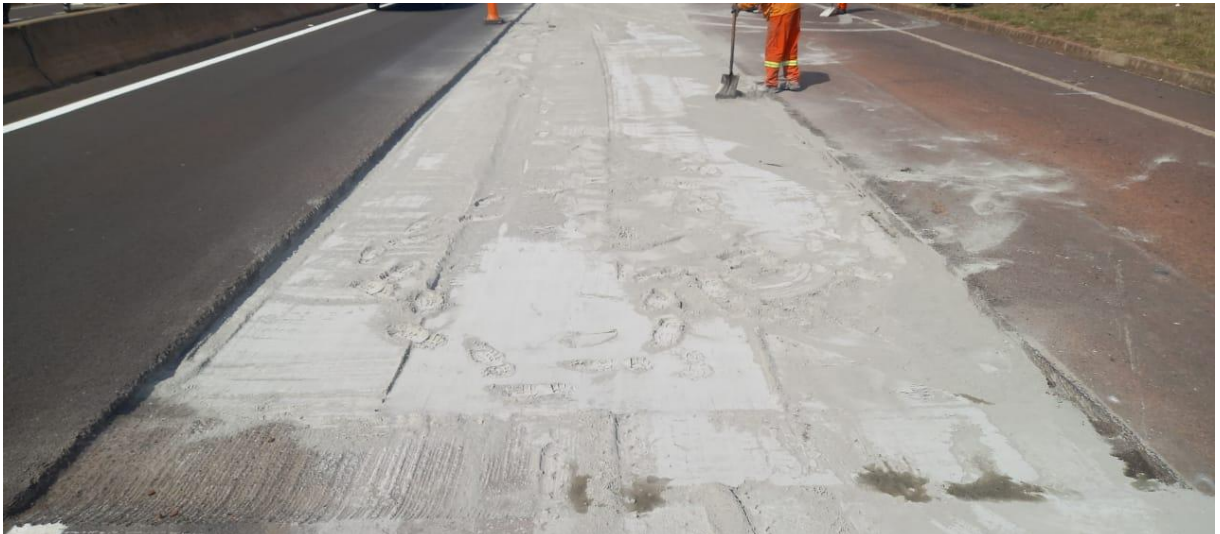
Para os procedimentos de reciclagem da base, utilizou-se o cimento ECOFLEX (Cimentos Asfálticos de Petróleo modificados por Borracha Moída de Pneus - Asfaltos Borracha), conforme Figura 10.

**Figura 10** - Aplicação do cimento de reciclagem de base.

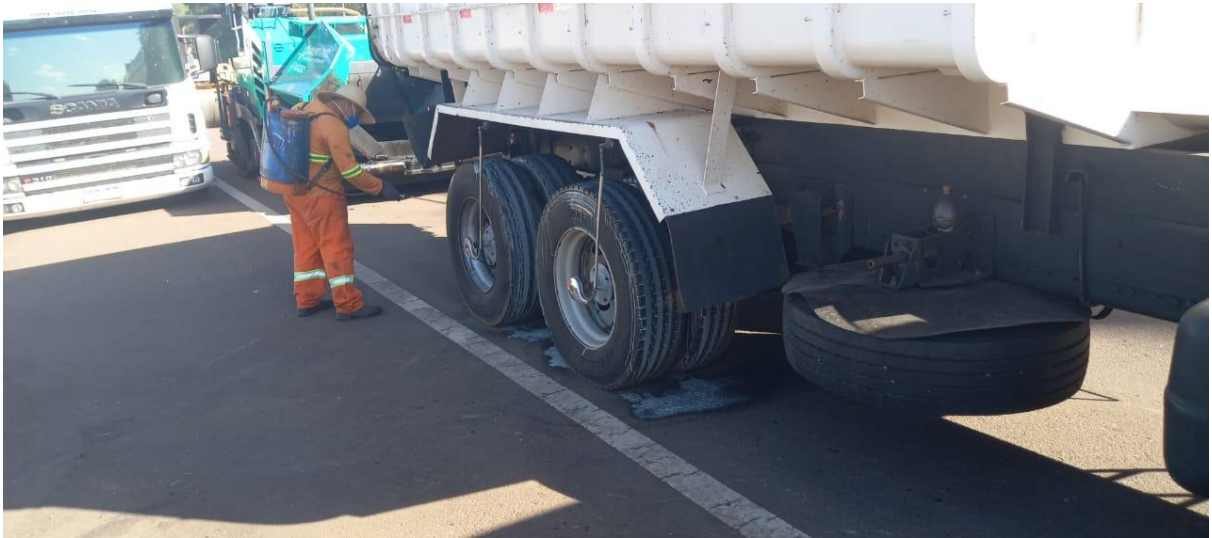
Como agente antiaderente de pneus, empregou-se o Remocil "270" (conforme Figura 12).

**Figura 12** - Aplicação do antiaderente de pneu remocil 270.

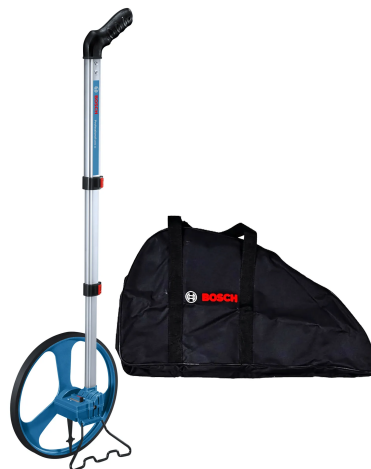
Durante a execução dos trabalhos, uma variedade de equipamentos especializados foi utilizada para garantir a precisão e eficiência das atividades. Destacam-se a Roda Trena Medição Bosch GWM 32 (conforme Figura 13), fundamental para medições precisas ao longo da obra.

**Figura 13** - Roda Trena Medição.

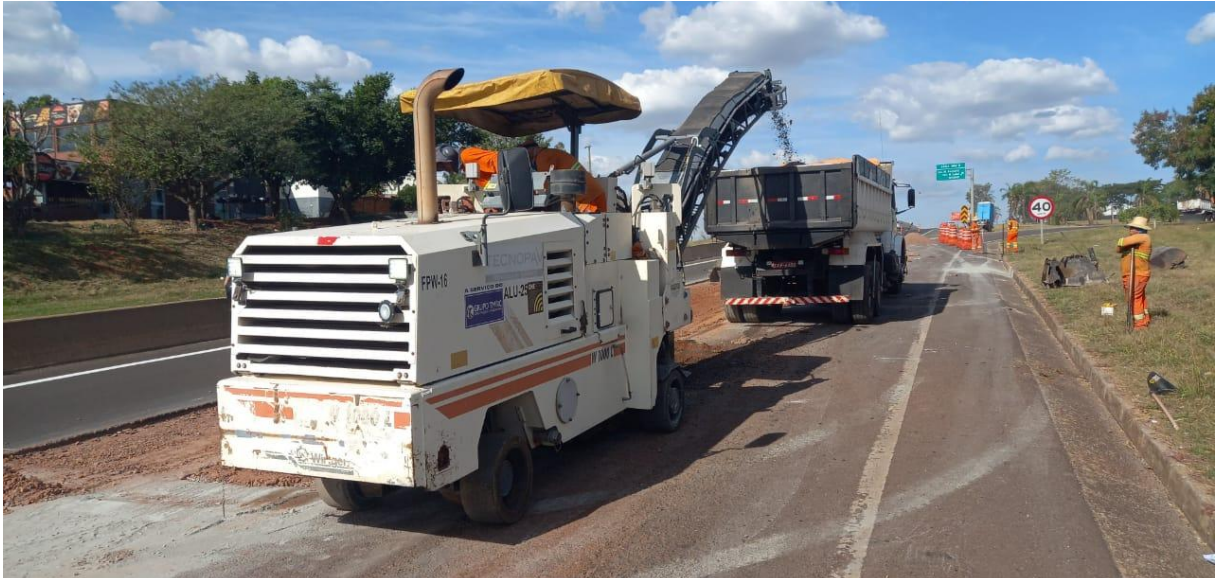
A Fresadora 1000 (conforme Figura 14) desempenhou papel crucial na fresagem do pavimento, preparando a superfície para os próximos passos da obra.

**Figura 14 - Fresadora 1000.**

O uso de equipamentos especializados, como a fresadora de pequeno porte ou a Fresa 1000, permite a remoção precisa e eficiente da camada superficial deteriorada do pavimento, proporcionando uma superfície sadia para a aplicação do novo material. Em casos de necessidade, a reciclagem da base com a adição de cimento é uma prática adotada, conferindo maior durabilidade e resistência ao pavimento reconstruído. Essa técnica, além de promover a sustentabilidade da obra ao minimizar o descarte de materiais, contribui para a redução dos custos de produção a longo prazo.

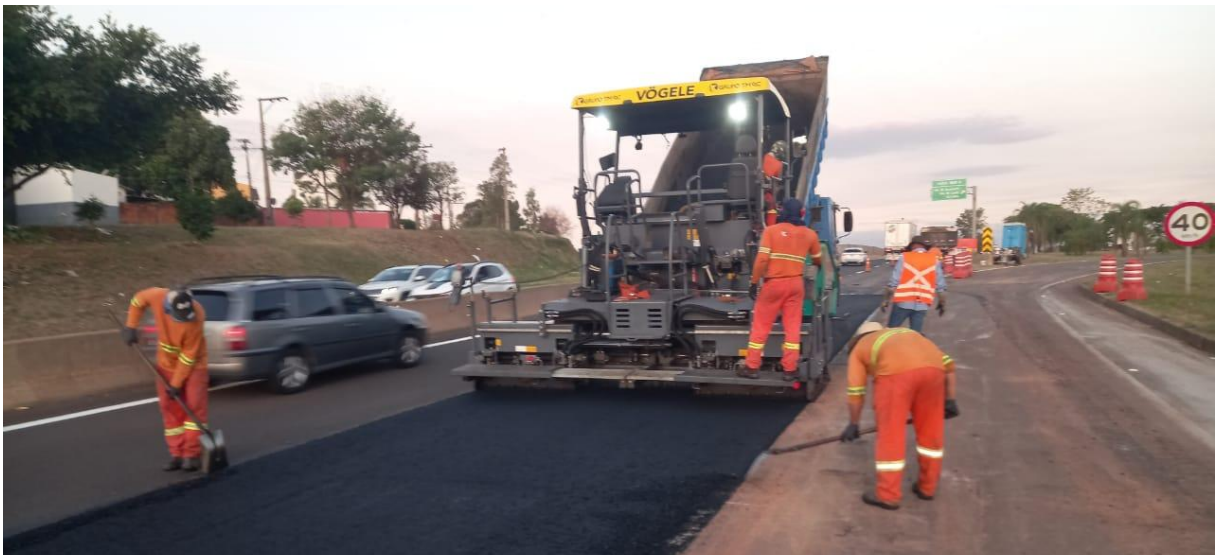
A vibroacabadora foi utilizada para misturar a massa asfáltica e lançamento da mistura na área de intervenção (Figura 15).

**Figura 15 - Vibroacabadora.**

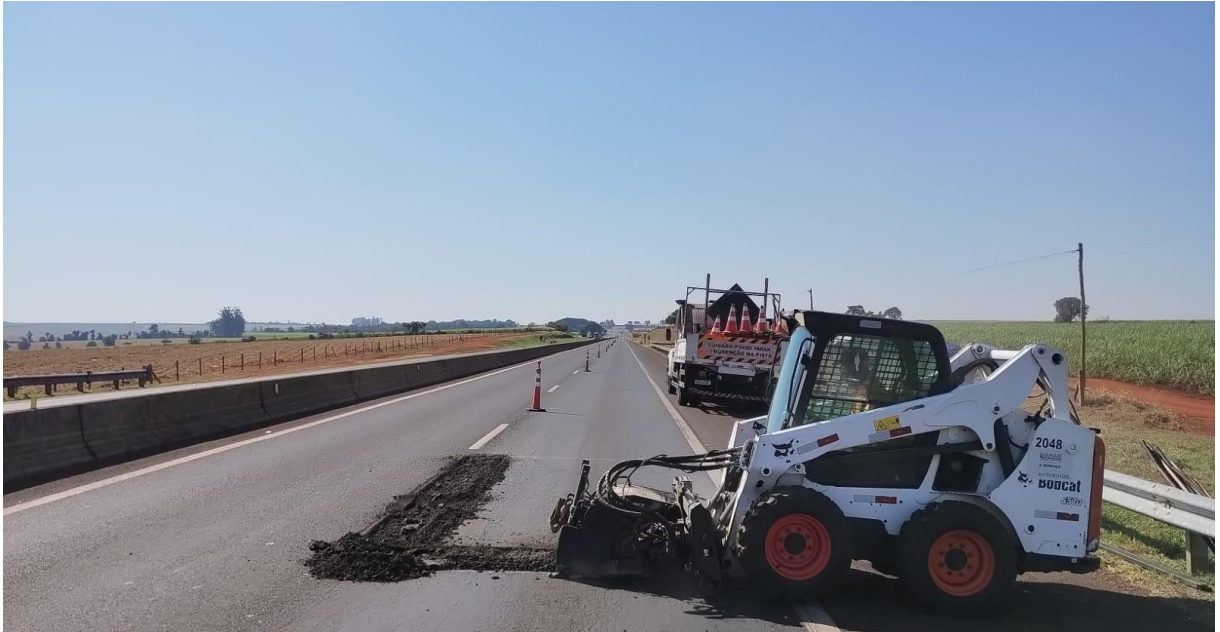
A Fresadora de pequeno porte (conforme Figura 16) garantiu a remoção precisa de pavimento danificado.

**Figura 16** - Fresadora de pequeno porte.

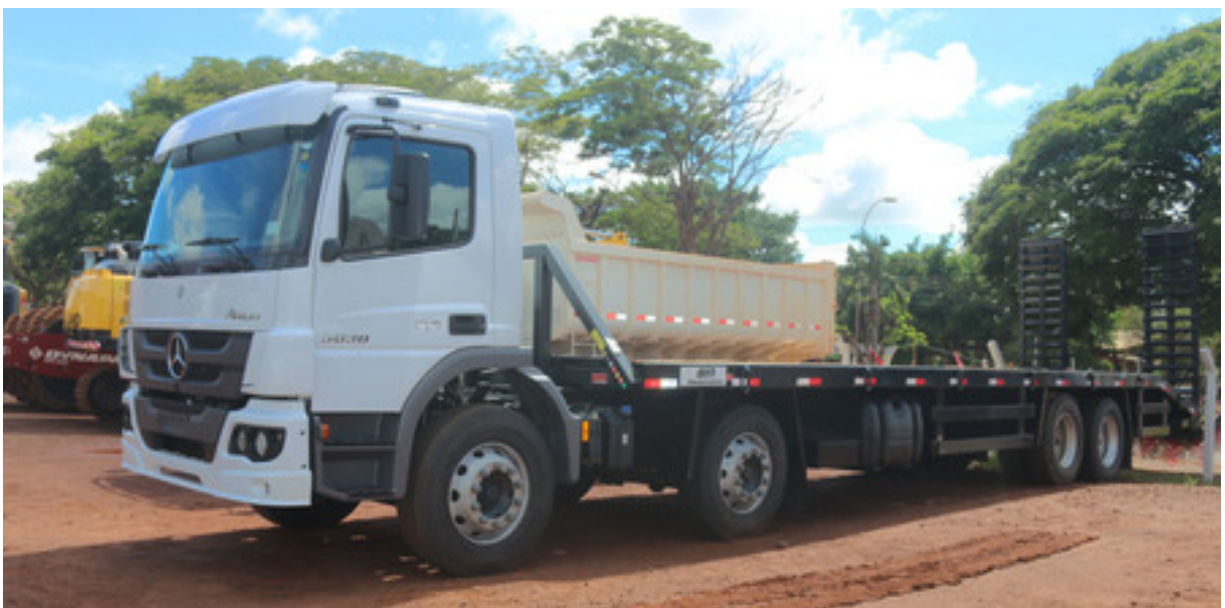
O Caminhão Prancha (conforme Figura 17) foi essencial para o transporte seguro de equipamentos e materiais.

**Figura 17** - Caminhão-prancha.

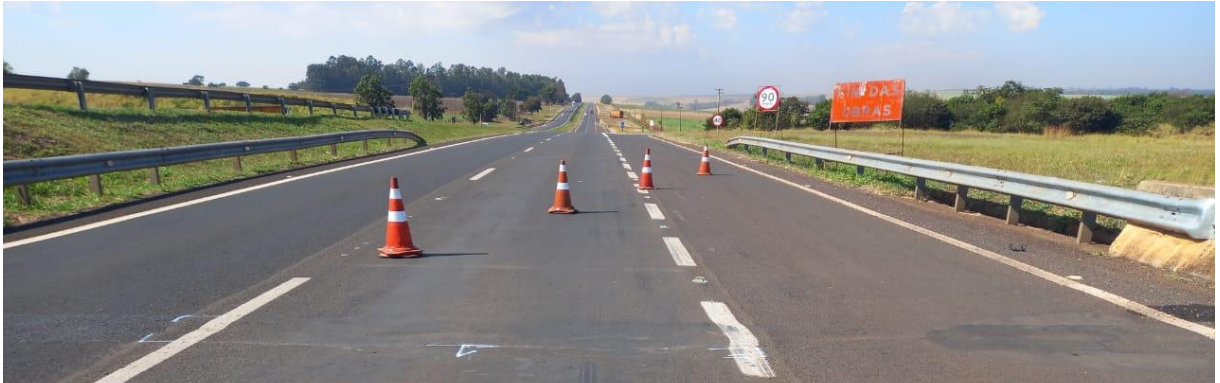
Os Equipamentos de Sinalização (conforme Figura 18) asseguraram a segurança dos trabalhadores e usuários da via.

**Figura 18 - Equipamentos de sinalização.**

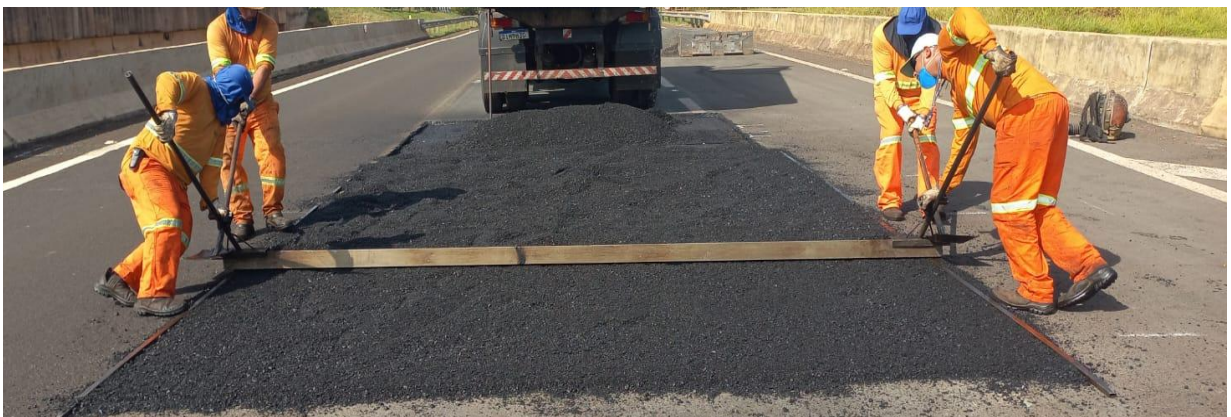
A Régua Niveladora de Pedreiro (conforme Figura 19) foi utilizada para garantir a uniformidade das superfícies.

**Figura 19 - Utilização da régua niveladora de pedreiro.**

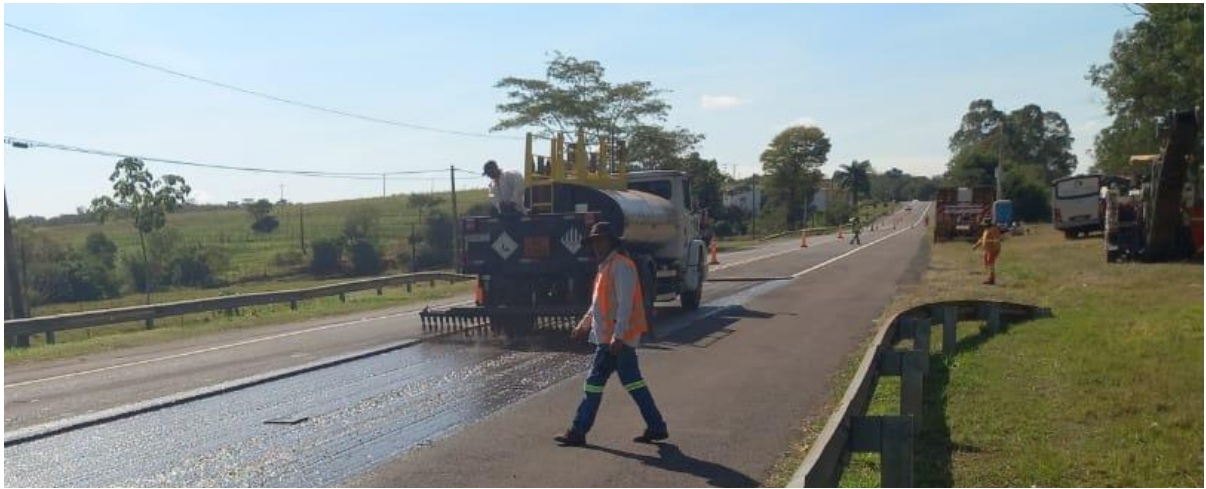
O caminhão espargidor é essencial para a imprimação da caixa (conforme Figura 20).

**Figura 20** - Caminhão espargidor.

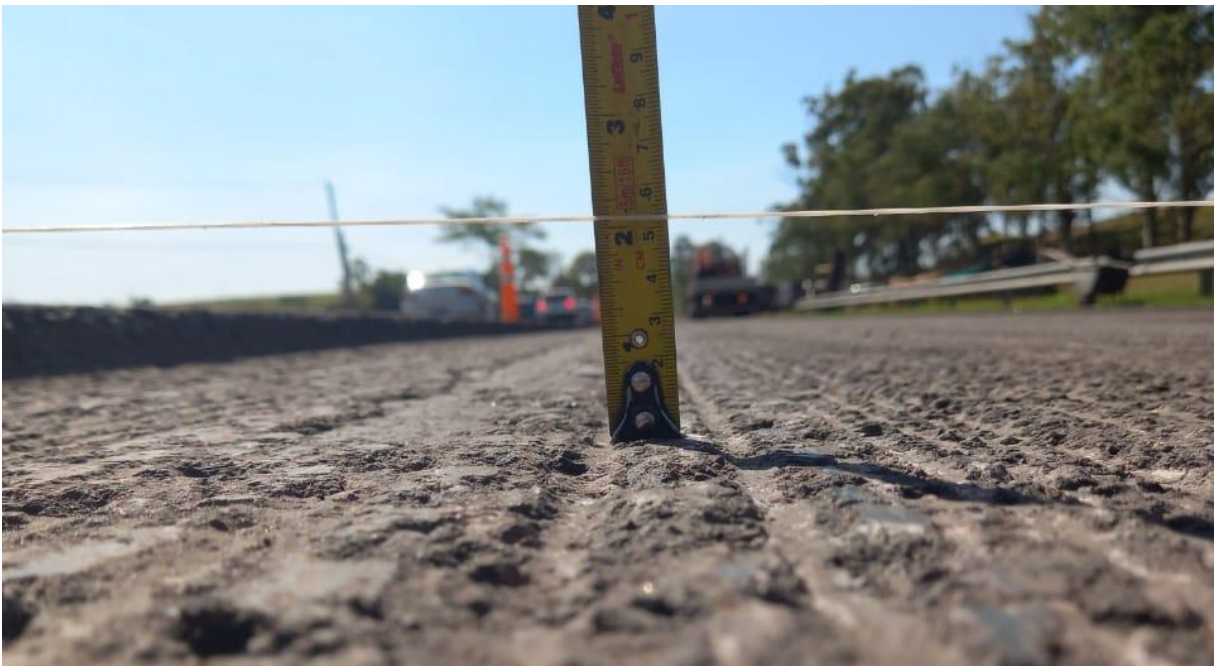
A Fita Métrica (conforme Figura 21) foi indispensável para medições precisas.

**Figura 21** - Utilização da fita métrica para conferência de espessura localizada.

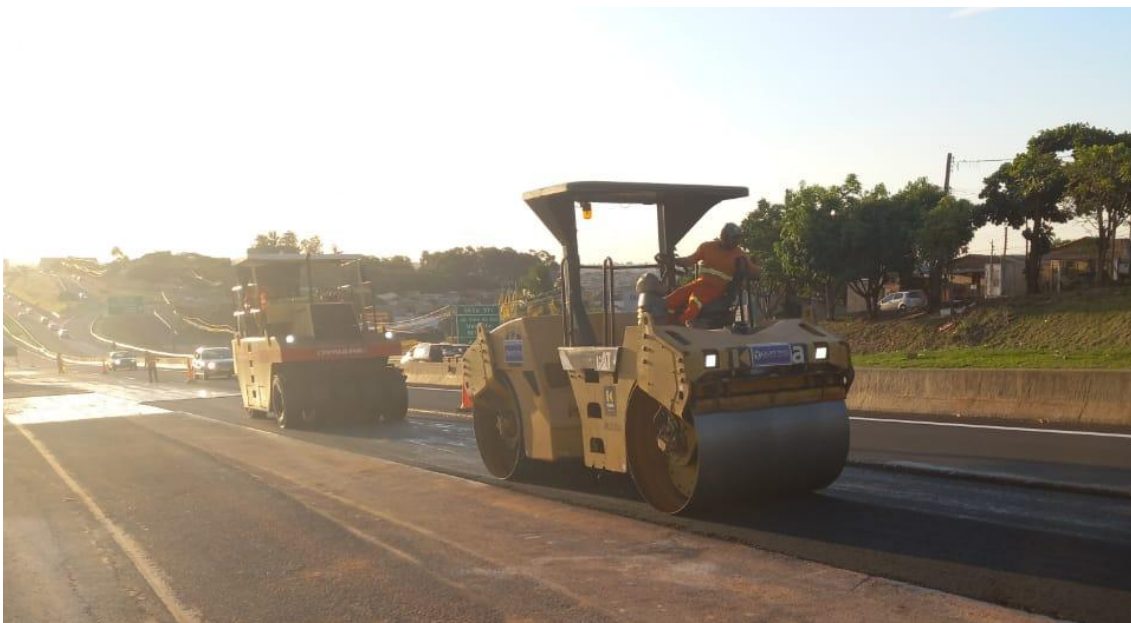
Os rolos pneu e de chapa para compactação das camadas (Conforme Figura 23).

**Figura 23** - O rolo compactador pneu e o rolo chapa.

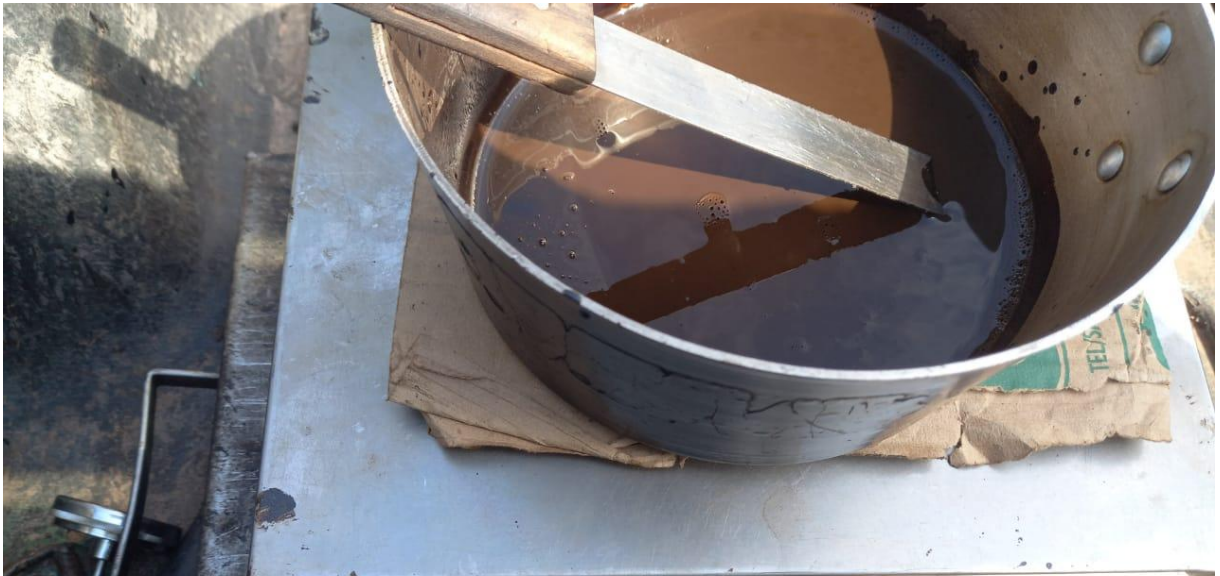
Por fim, a Forma para Coleta de Amostras (conforme Figura 24) permitiu a coleta de materiais para análises laboratoriais, garantindo a qualidade dos materiais utilizados.

**Figura 24** - Forma para coleta de amostras.

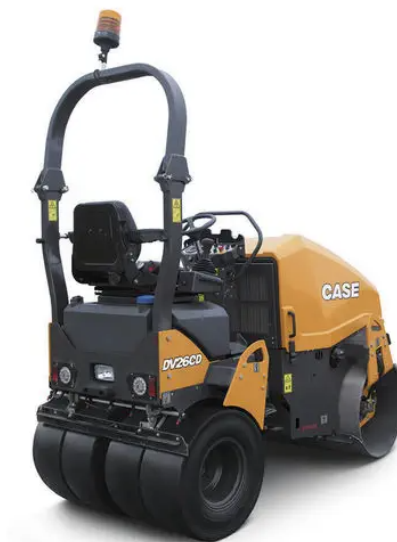
Além disso, vale destacar que para a compactação das camadas quando utilizada a mini carregadeira foi utilizado o rolo misto para compactação (Figura 25). Todos os equipamentos foram selecionados com base em sua confiabilidade e capacidade de contribuir para o sucesso das intervenções no pavimento.

**Figura 25** - Rolo compactador misto (Pneu e chapa).
