**PROGRAMA DE PÓS-GRADUAÇÃO EM ARQUITETURA E URBANISMO**

**HABITAÇÃO DE INTERESSE SOCIAL PARA MORADORES DE CORTIÇOS:  
PADRÕES CULTURAIS E PARÂMETROS DE MORADIA ADEQUADA E  
SUSTENTABILIDADE COMO INDICADORES DE QUALIDADE**

Dissertação apresentada ao Programa de Pós-graduação em Arquitetura e Urbanismo da Faculdade de Arquitetura, Artes, Comunicação e Design da Universidade Estadual Paulista “Júlio de Mesquita Filho” (FAAC/Unesp - Bauru), como requisito final para a obtenção do título de Mestre.

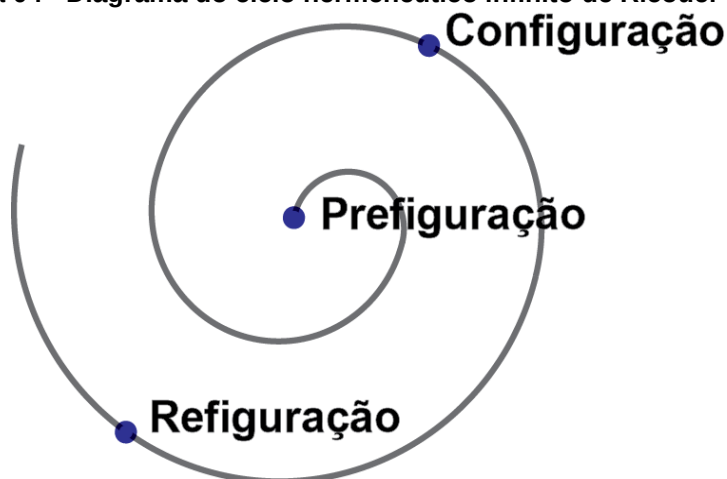
**Figura 04 - Diagrama do ciclo hermenêutico infinito de Ricoeur (2003).**

Todo edifício possui uma estrutura cronotopica na forma de um ciclo espiralado e não-linear: o ciclo hermenêutico infinito (Ver Figura 04). Através deste ciclo, a arquitetura é projetada (prefigurada), construída (configurada), utilizada, interpretada e reinterpretada (refigurada), sendo seus significados transformados pela passagem do tempo, pela sua utilização e pela percepção dos usuários.

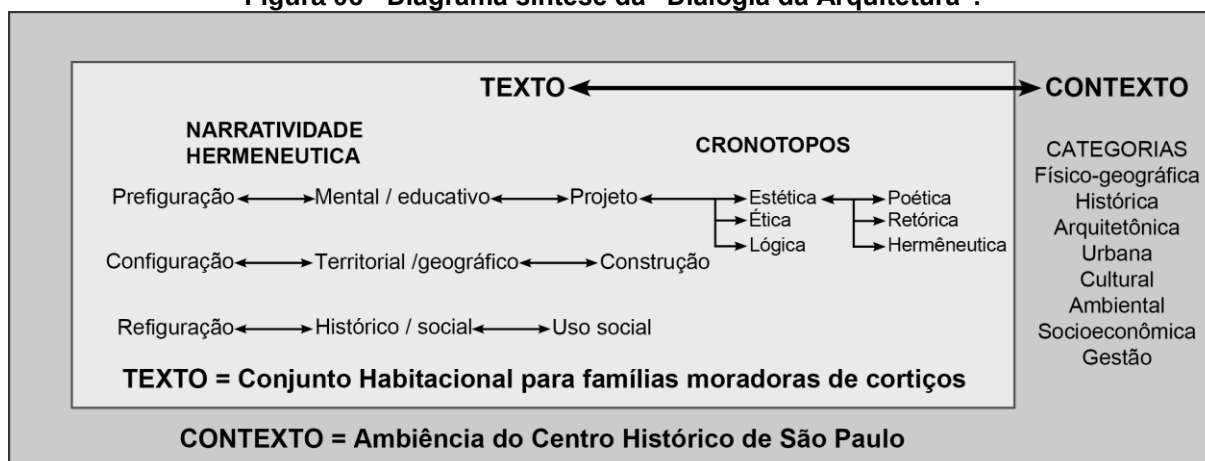
**Figura 06 - Diagrama síntese da “Dialogia da Arquitetura”.**

Muntañola (2000) afirma que uma topogênese dialógica propõe a criação de uma cultura totalmente diferente, em que os vários agentes de uma sociedade interagem entre si e vivenciam os edifícios e espaços urbanos por um revigorado ato de habitar, perdido ao longo do tempo pelas sociedades altamente industrializadas (PALLASMAA, 2016). Uma sociedade dialógica sempre produzirá diálogos, jamais monólogos, de modo que as diferenças entre os indivíduos são percebidas como positivas e essenciais para as mudanças e avanços da sociedade. A Figura 06 apresenta um diagrama síntese das relações Texto/Contexto da Dialogia da Arquitetura, redesenhada a partir do modelo de Sutti (2022).

O Texto desta pesquisa configura um “Conjunto Habitacional para famílias moradoras de cortiços”, enquanto o Contexto configura a “ambiência do centro histórico de São Paulo”. Dado que este trabalho utiliza das categorias de Salcedo (2007; 2020) para o estudo dos centros históricos (aspectos físico-geográficos; históricos; arquitetônicos; urbanos; culturais; ambientais; socioeconômicos; e de gestão), deve-se apresentar as categorias dialógicas para implantação de projetos novos em contextos históricos. O Quadro 10 apresenta as categorias dialógicas de Chamma e Salcedo (2016), que serão utilizadas na metodologia deste trabalho.

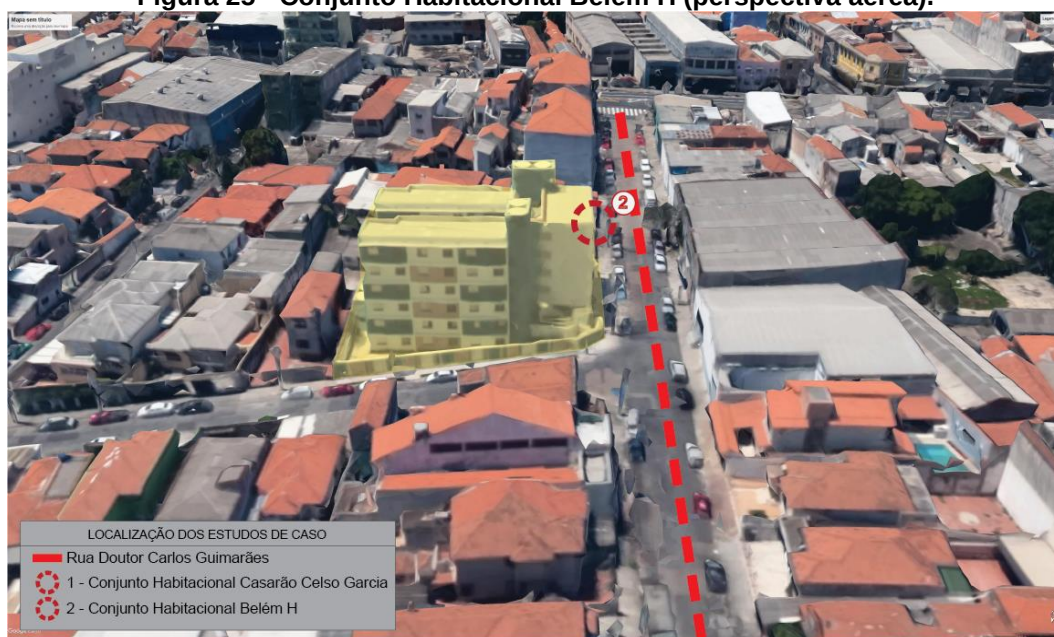
**Figura 25 - Conjunto Habitacional Belém H (perspectiva aérea).**

Entregue em 2013, o Conjunto Habitacional possui 44 unidades, com uma unidade acessível no pavimento térreo. Os apartamentos estão organizados em uma única torre de seis pavimentos (semienterrado + térreo + quatro pavimentos), todos de um Tipo Único (32,66 m<sup>2</sup>), com um dormitório, sala, cozinha, banheiro e área de serviço (CDHU, [201-]). O edifício conta com um salão condominial e um átrio (praça seca) no pavimento semienterrado.

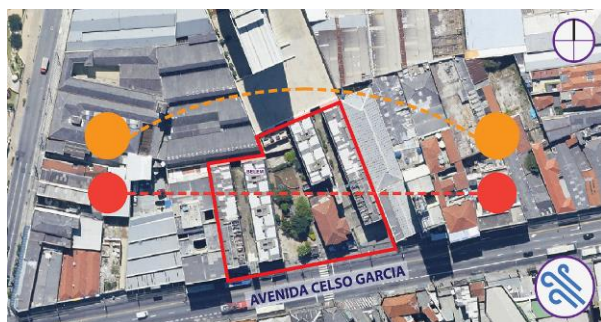
**Figura 28 - Implantação do estudo de caso “Conjunto Habitacional Casarão Celso Garcia”.**

Por fim, as Figuras 28 e 29 apresentam a insolação dos estudos de caso, no solstício de inverno (cor laranja) e no solstício de verão (cor vermelha). Por estarem situados em um mesmo Contexto, ambos os projetos possuem ventos dominantes

no sentido sudeste-leste e insolação mais intensa na face norte, já que estão situados no hemisfério sul. Estas informações são fundamentais para que um projeto de habitação social atenda aos padrões mínimos de conforto ambiental, (insolação e ventilação natural, dimensionamento de aberturas, etc.).

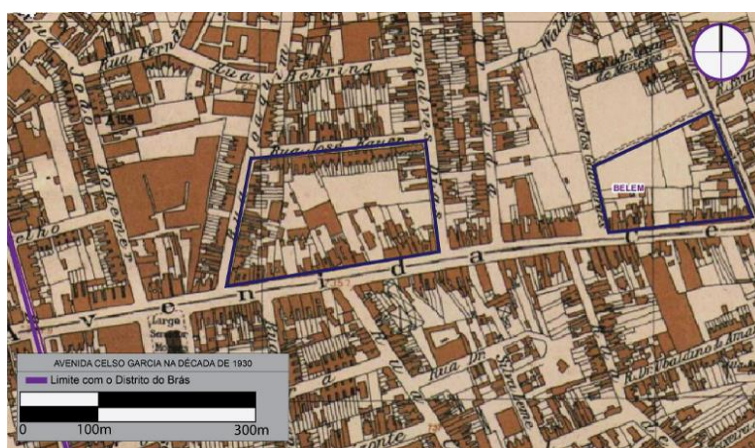
**Figura 38 - Avenida Celso Garcia na década de 1930.**

A morfologia urbana da área de estudo será abordada nos “Aspectos urbanos, culturais e ambientais”. No entanto, já são possíveis algumas conclusões, a partir da Figura 38, que apresenta o traçado urbano no entorno imediato da Avenida Celso Garcia, na década de 1930. Percebe-se que o loteamento industrial já estava consolidado, mas com um uso e ocupação do solo diferente, se comparado com a situação atual. Em destaque, estão marcadas as quadras dos estudos de caso

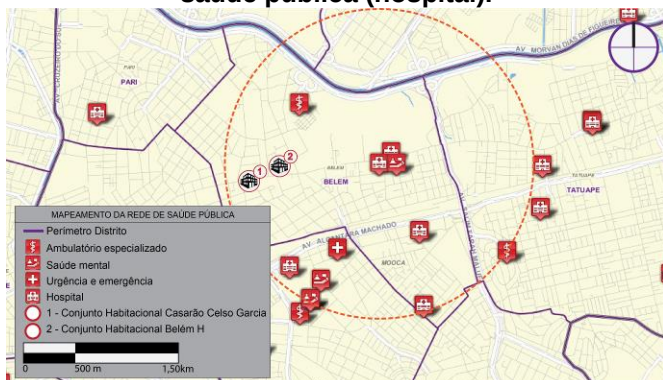
**Figura 54 - Mapeamento dos equipamentos de saúde pública (hospital).**

A Figura 54 apresenta o mapeamento dos equipamentos de saúde do tipo “Hospital”, presentes no Distrito de Belém e entorno imediato, baseado no raio de abrangência de 1,50 km (PRINZ, 1986). Os equipamentos são: 04 (quatro) hospitais (Hospital Estadual Leonor Mendes de Barros Mater; Hospital Estadual Infantil Candido Fontoura, Hospital Santa Virgínia; e Hospital Aviccena, sendo estes dois últimos hospitais privados), 02 (dois) ambulatorios de especialidades (Ambulatório de Especialidades Estadual Maria Zélia; e Ambulatório de Especialidades Mooca-CRST), 03 (três) centros de atendimento em saúde mental (CAPS Adulto III Mooca; Mooca - CAPS ad; e Mooca - CAPS Infante Juvenil); e 01 (um) centro de urgência e emergência (UPA III Mooca).

Conclui-se que os equipamentos do tipo “Hospital” atendem os estudos de caso, pois estes podem ser acessados no raio de abrangência. No entanto, os equipamentos do tipo “Posto de Saúde” atendem apenas o “Conjunto Habitacional Belém H”. No caso do “Conjunto Habitacional Casarão Celso Garcia”, é necessário um maior deslocamento a pé, pois este encontra-se fora do raio de abrangência de Prinz (1986).

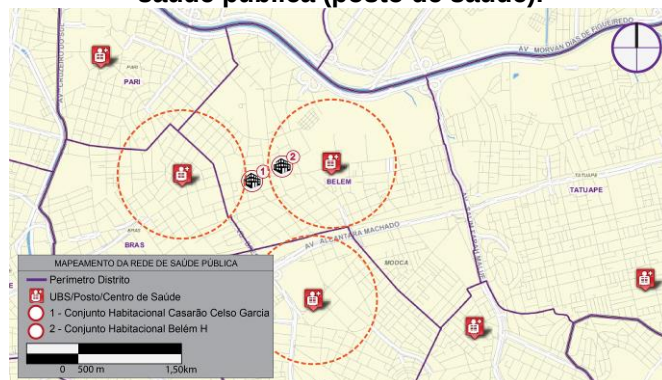
**Figura 55 - Mapeamento dos equipamentos de saúde pública (posto de saúde).**

A Figura 55 apresenta o mapeamento dos equipamentos de saúde do tipo “Posto de Saúde”, presentes no Distrito de Belém e entorno imediato, baseado no raio de abrangência de 600 m (PRINZ, 1986). Há um posto de saúde no Distrito (UBS Belénzinho Marcus Wolosker), além de postos de saúde nos Distritos de Pari (AMA/UBS Integrada Pari), Brás (UBS Manoel Saldiva Neto), Mooca (UBS Mooca I), Água Rasa (AMA/UBS Integrada Água Rasa) e Tatuapé (UBS Santo Estevão).

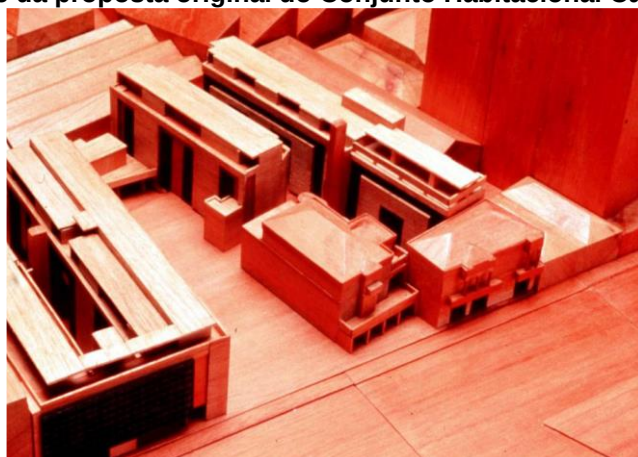
**Figura 67 - Maquete da proposta original do Conjunto Habitacional Casarão Celso Garcia.**

Destaca-se a praça pública, sem muros ou gradis, conforme apresentado na Figura 67. No entanto, esta proposta foi rejeitada pelos beneficiários, que possuíam preocupações com a segurança do entorno, uma região degradada e com diversos

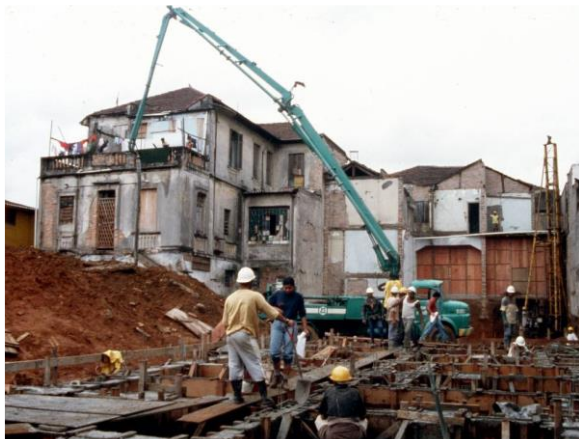
**Figura 69 - Execução da obra do Conjunto Habitacional Casarão Celso Garcia.**

**1996/1997 (retorno do financiamento e finalização da obra):** Como os recursos arrecadados não foram suficientes para dar continuidade a obra, parte dos materiais de construção, ferramentas e equipamentos se deteriorou. Os mutirantes perderam a confiança nos gestores municipais e na Assessoria Técnica AD - Ação Direta, tendo sido frequentes os conflitos entre os próprios mutirantes. Foi criado o Fórum de Mutirões, com cerca de 40 (quarenta) associações, já que todas as obras por mutirão foram paralisadas na gestão Maluf. Em 1996, durante a realização da Conferência ONU-Habitat II (Istambul, Turquia), os mutirões foram reconhecidos como uma das principais práticas em habitação social no Brasil. Com o destaque na mídia, a gestão municipal retoma o financiamento das obras, finalizadas em 1997.

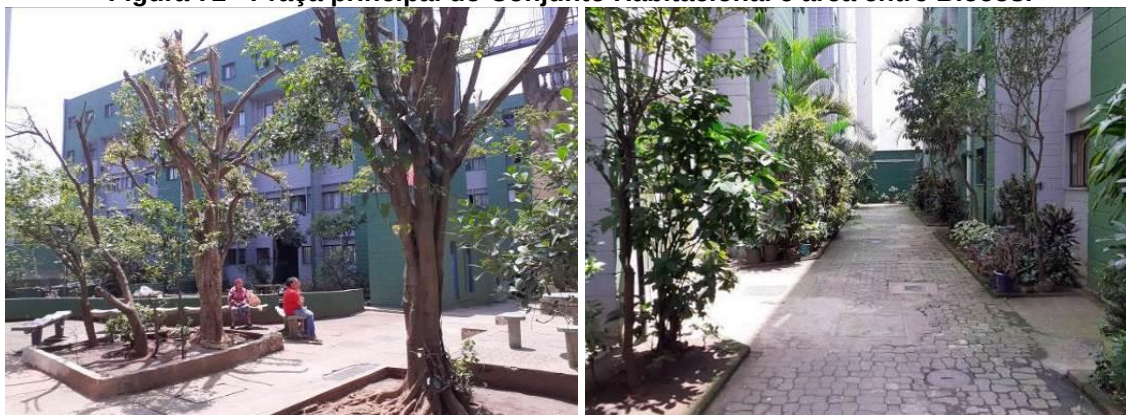
**Figura 72 - Praça principal do Conjunto Habitacional e área entre Blocos.**

Algumas características externas do Conjunto Habitacional são apresentadas nas Figuras 71 a 73, com destaque para a praça central, dotada de mobiliário para permanência, canteiros de vegetação e árvores de grande porte. Na Figura 72, também há destaque para a área de circulação entre os Blocos 03 e 04.

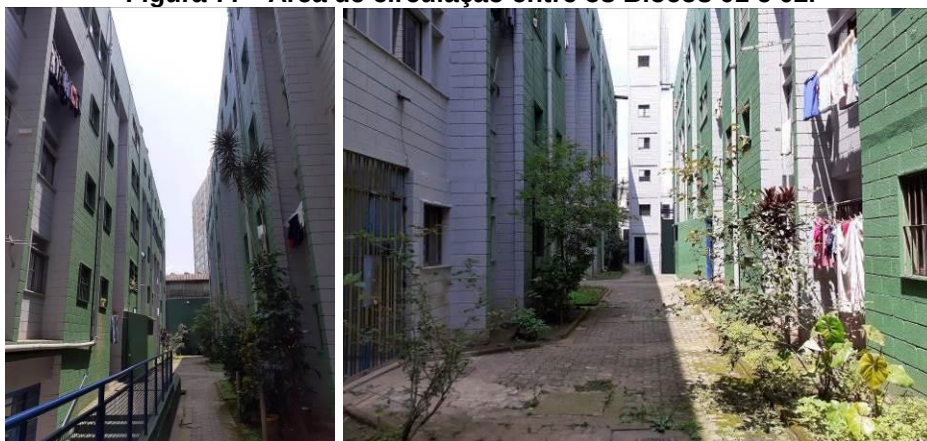
Figura 77 - Área de circulação entre os Blocos 01 e 02.

A Figura 77 apresenta a circulação entre os Blocos 01 e 02, com destaque para a escada de acesso ao salão de festas do Bloco 01 (corrimão e guarda-corpo em azul) e do núcleo de escadas que seria utilizado no bloco comercial voltado para a rua (não executado). A Figura 78 apresenta a circulação entre os Blocos 03 e 04, com destaque para o acesso à quadra poliesportiva, apresentada na Figura 79. Alguns detalhes do Casarão Cutrale são apresentados nas Figuras 79 e 80.

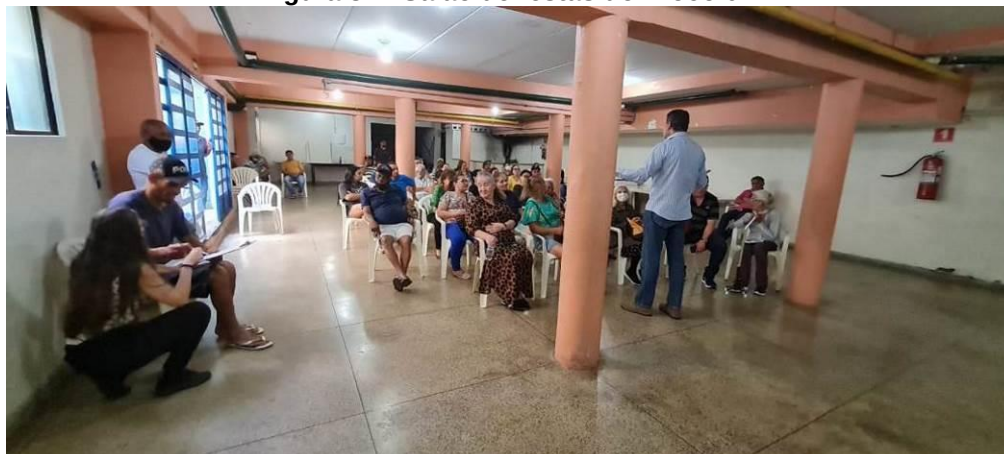
**Figura 81 - Salão de festas do Bloco 04.**

A Figura 81 apresenta o salão de festas do Bloco 04, constituído de uma “sala vazia”, com poucas cadeiras e mesas, um banheiro e uma área de bancada, com pontos de tomada e torneira. Este espaço também é utilizado para a realização da assembleia de moradores, com periodicidade aproximada de uma vez por mês, segundo a síndica. Na Figura 82, é possível verificar que a área externa da creche

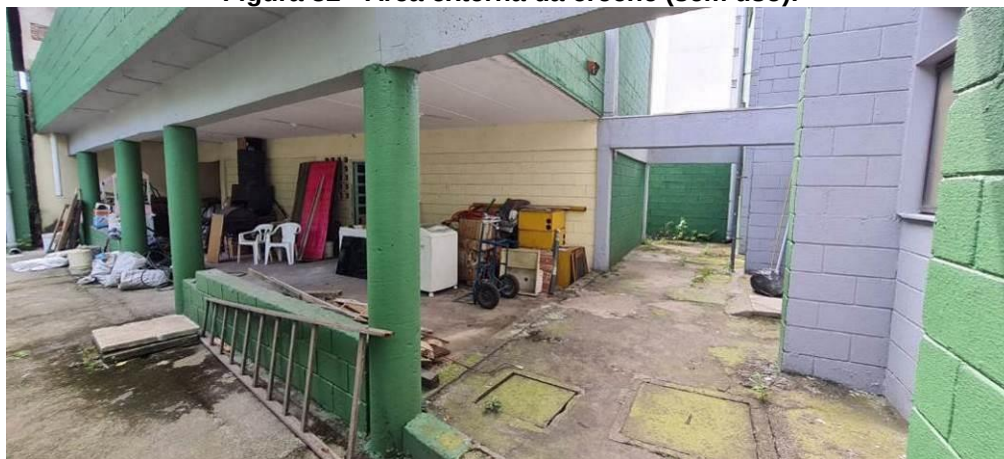
**Figura 82 - Área externa da creche (sem uso).**

também é utilizada como depósito de materiais de construção e de objetos variados, sendo este equipamento uma das principais áreas ociosas do Conjunto Habitacional.

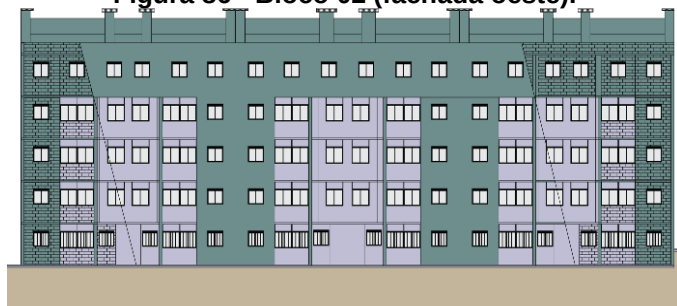
**Figura 86 - Bloco 02 (fachada oeste).**

Nos Blocos 01 e 04, o gabarito edificado varia entre 05 (cinco) e 06 (seis) pavimentos, com alturas entre 14,50 e 17,25 m. Em função dos desníveis existentes no terreno, foi criado um “subsolo” em cada Bloco para abrigar os salões de festas, com as lavanderias coletivas sendo dispostas na mesma prumada, no último andar (5.º pavimento) (Ver Figuras 85 e 90). Nos Blocos 02 e 03, o gabarito edificado possui 05 (cinco) pavimentos, com alturas entre 14,65 e 16,50 m, além de um “subsolo” para abrigar parte das lojas/salas sociais (Ver Figuras 86 e 89).

As fachadas possuem aberturas moduladas em ritmo constante e monótono, com o mesmo tipo de janela em todos os apartamentos (sala de estar, dormitório e lavanderia). Há pouca diferenciação entre os tipos de abertura, com destaque nos pavimentos térreo e “subsolo”. A materialidade consiste em alvenaria estrutural de

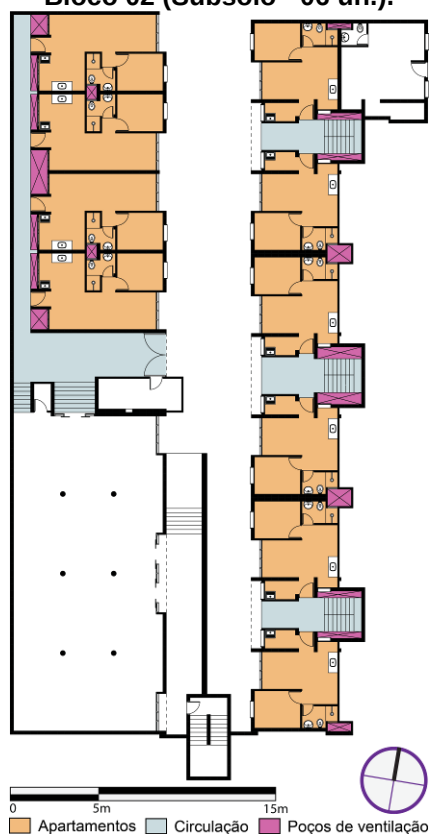
**Figura 92 - Bloco 01 (Térreo - 04 un.) e Bloco 02 (Subsolo - 06 un.).**

As Figuras 92 a 95 apresentam os pavimentos do Conjunto 01, constituído do Bloco 01 (Tipo Lâmina) e do Bloco 02 (Tipo Duplo), com um total de 96 (noventa e seis) apartamentos. As Figuras 96 a 99 apresentam os pavimentos do Conjunto 02, constituído do Bloco 03 (Tipo Lâmina) e do Bloco 04 (Tipo Duplo), com 86 (oitenta e seis) unidades habitacionais. Informações complementares são discriminadas nas legendas, com a indicação do pavimento e do número total de apartamentos por pavimento (caso este seja único) ou por pavimento tipo (caso haja repetição).

Nos Blocos 01 e 04 (Tipo Lâmina), o acesso aos apartamentos se dá por um único núcleo de escadas, disposto junto de um corredor longitudinal, que percorre os pavimentos de ponta a ponta (Ver Figuras 92 a 99). Ao longo destes corredores,

No Bloco 03 (Tipo Duplo), existem dois núcleos de circulação vertical, com acesso individualizado pela área entre Blocos. Em ambos os Blocos do Tipo Duplo, os núcleos de circulação também são utilizados para abrigar os poços de ventilação das cozinhas e áreas de serviço privativas (lavanderias) (Ver Figuras 92 a 99).

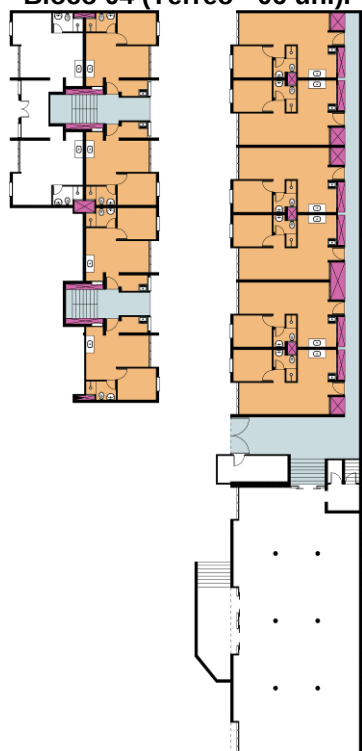
**Figura 96 - Bloco 03 (Térreo - 04 un.) e Bloco 04 (Térreo - 06 un.).**

0 5m 15m  
 Apartamentos Circulação Poços de ventilação

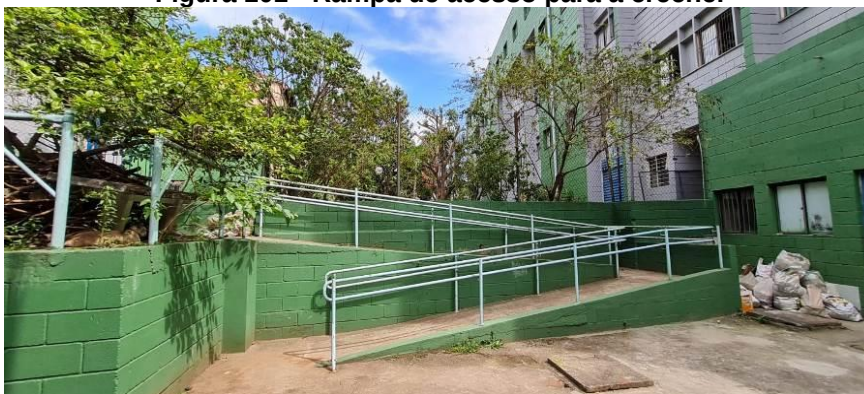
**Figura 101 - Rampa de acesso para a creche.**

No caso da creche, esta pode ser acessada por escada e rampa, mas cujos segmentos tem inclinações de 11,80% e 11,20%, muito superiores aos parâmetros da NBR 9050 (ABNT, 2020). Além de vencer um desnível de cerca de 1,34 m com inclinações inadequadas, considera-se que esta rampa, a única em todo o edifício, não é utilizada, visto que a creche encontra-se ociosa (Ver Figura 101).

As Figuras 101 e 102 apresentam a rampa da creche e as escadas de alguns pavimentos. Apesar das escadas possuírem corrimãos em bom estado de conservação, não foram verificados pisos de alerta, no início e final dos lances de escadas, nem faixas antiderrapantes. Muitos degraus apresentam desgaste por uso, além de problemas de execução, visto que apresentam espelhos com alturas irregulares, dificultando o deslocamento de todos os moradores.

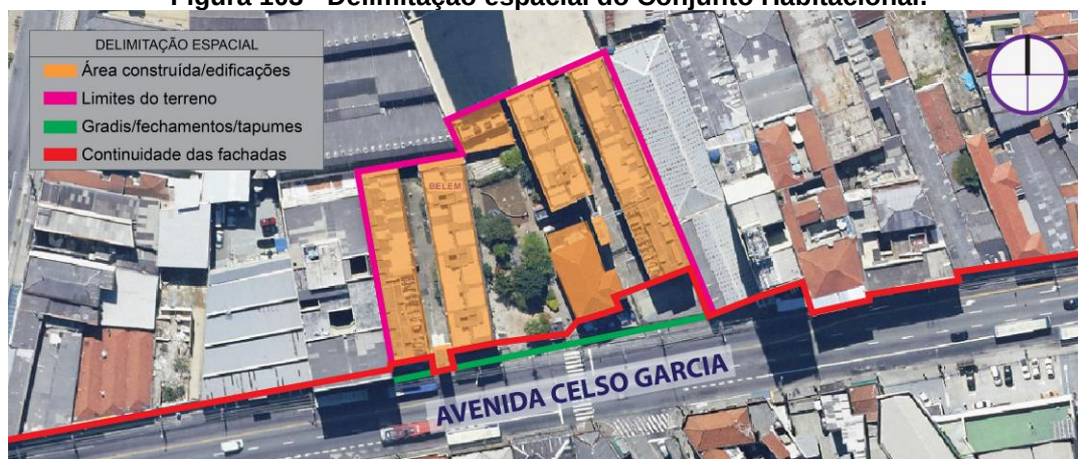
**Figura 103 - Delimitação espacial do Conjunto Habitacional.**

**Delimitação espacial:** O edifício é segregado da via por gradis, não havendo integração física entre o passeio e o pavimento térreo (Ver Figura 103). Além do fato do projeto ter sido implantado em um terreno de meio de quadra, considera-se que a extensão da face de quadra na Avenida Celso Garcia, de cerca de 276 m, dificulta a

integração interior/exterior. Como a área de estudo originou-se de um loteamento industrial, cuja morfologia urbana não visava a integração dos lotes com o entorno, na escala do pedestre, conclui-se que o estudo de caso é “enclausurado em si mesmo”. Além disso, as fachadas voltadas para a via (empenas cegas dos blocos residenciais e Casarão Cutrale) estão desalinhadas com as fachadas do entorno, gerando uma quebra de continuidade no alinhamento das fachadas desta quadra.

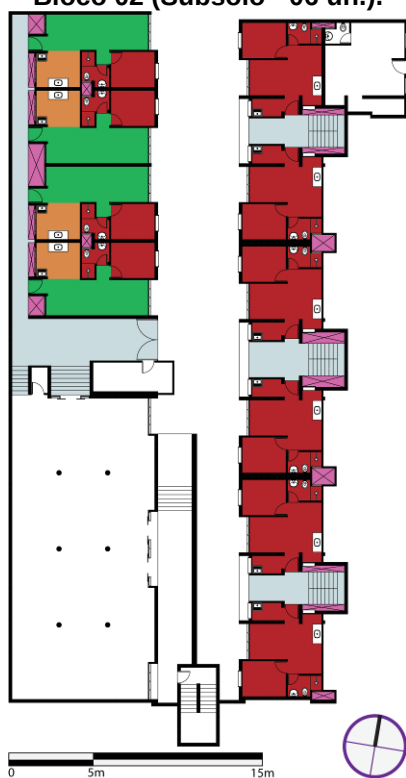
**Figura 108 - Bloco 01 (Térreo - 04 un.) e Bloco 02 (Subsolo - 06 un.).**

As Figuras 108 a 115 apresentam a análise gráfica da área útil (m<sup>2</sup>) dos cômodos do Tipo Lâmina (07 Subtipos, nomeados de LA até LG) e do Tipo Duplo (04 Subtipos, nomeados de DA até DD), com base nos parâmetros de Boueri (2004). Os Quadros 38 e 39 apresentam a tabulação dos dados apresentados nas Figuras 108 a 115, acrescida da análise da área útil total (m<sup>2</sup>) dos tipos de habitação, com base nos parâmetros de Pedro (2012, p.30). Por fim, o Quadro 40 apresenta o desempenho dos tipos de habitação quanto a flexibilidade espacial, com base em Montaner (2011), Sanchez (2020) e Sutti (2022).

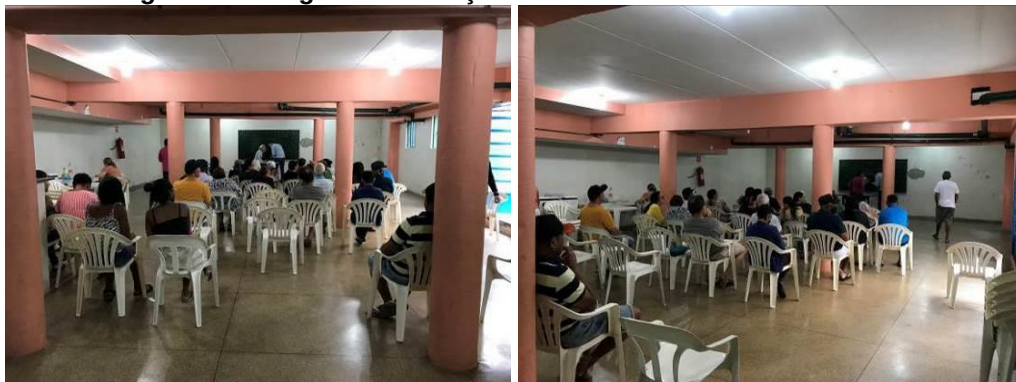
**Figura 116 - Vigas de transição no salão de festas do Bloco 04.**

O sistema construtivo foi baseado em vedações de alvenaria estrutural em blocos de concreto, lajes de painéis pré-fabricados de concreto, escadas pré-fabricadas *in loco* (“vigas jacaré”, “lajes-escada” e patamares de circulação), vigas de transição e pilares em concreto armado (nos salões de festas, para proporcionar vãos maiores), fundações com vigas baldrame de concreto armado e estacas de concreto pré-fabricadas (COMARÚ, 1998). As Figuras 116 e 117 apresentam alguns detalhes do sistema construtivo do Conjunto habitacional.

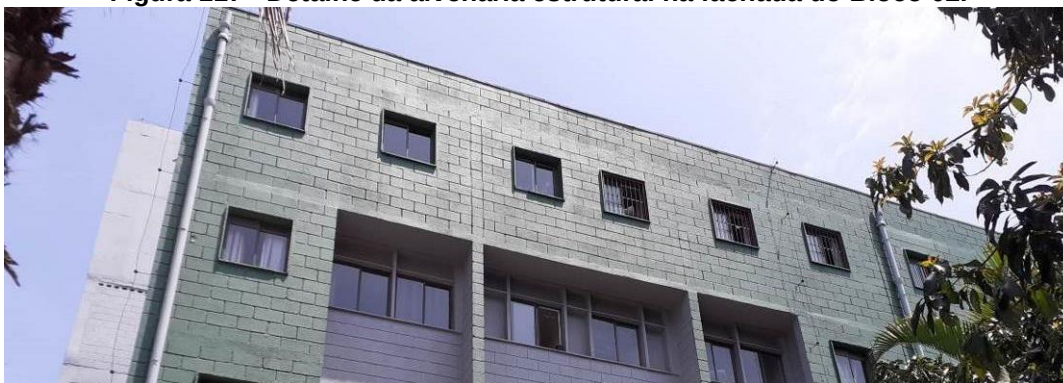
**Figura 117 - Detalhe da alvenaria estrutural na fachada do Bloco 02.**

A adoção desta estratégia visou a racionalização de recursos, para tornar a obra mais eficiente em relação a outros sistemas construtivos, como estruturas de concreto armado *in loco* e vedações em alvenaria de tijolos cerâmicos. Neste caso, os beneficiários tiveram participação ativa, pois lhe foi dada a opção de escolher o tipo de bloco que seria utilizado na obra: concreto, cerâmico ou sílico-calcáreo. Em assembleia, a maioria dos participantes optou pelo bloco de concreto, em função da maior facilidade de manuseio, transporte e assentamento (COMARÚ, 1998).

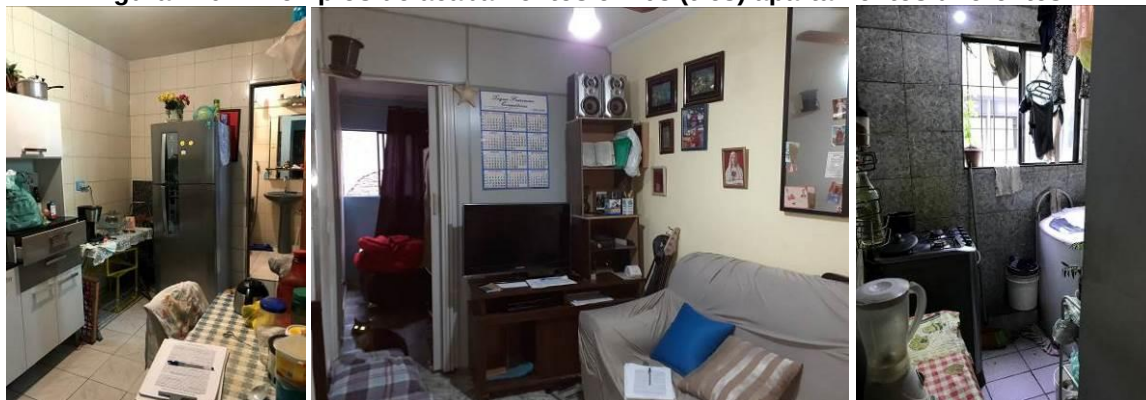
**Figura 120 - Exemplos de acabamentos em 03 (três) apartamentos diferentes.**

família ficou responsável pela compra e instalação dos acabamentos. A Figura 120 apresenta os acabamentos de alguns apartamentos visitados.

Neste caso, muitos dos moradores optaram por terminar o banheiro primeiro, em detrimento dos demais cômodos. Há época de realização do trabalho de Raffaelli (2006), muitos dos apartamentos tinham apenas o banheiro finalizado, ao ponto que o restante encontrava-se no estado original, sem acabamentos. Ainda assim, esta situação permitiu que os moradores customizassem suas moradias, pois havia uma maior flexibilidade para a escolha dos acabamentos, ainda que a renda familiar pudesse ser um impeditivo para a compra de determinados materiais de construção.

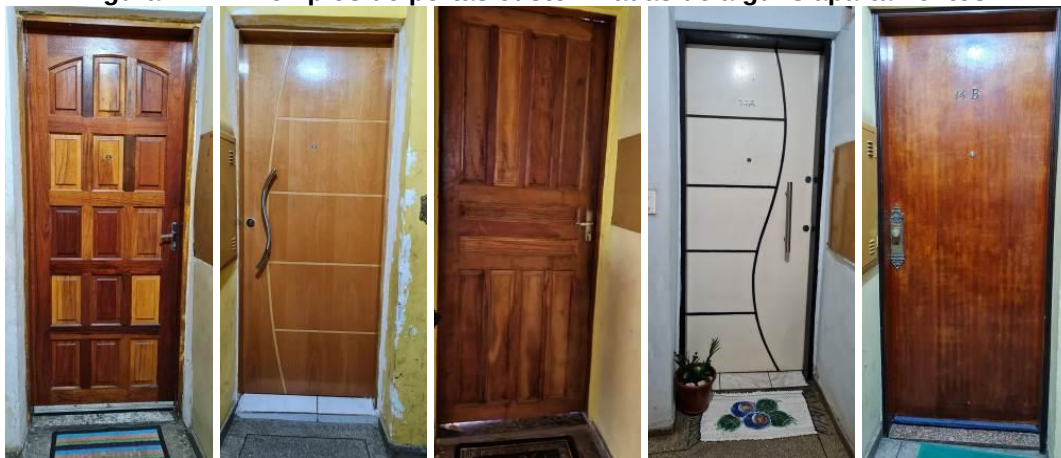
**Figura 121 - Exemplos de portas customizadas de alguns apartamentos.**

Esta customização também foi notada nas portas de muitos apartamentos, já que as originais foram substituídas (Ver Figura 121). Conclui-se que a possibilidade de realizar estas modificações propicia diversos benefícios para uma família, pois esta pode estabelecer uma relação de pertencimento com a sua moradia.

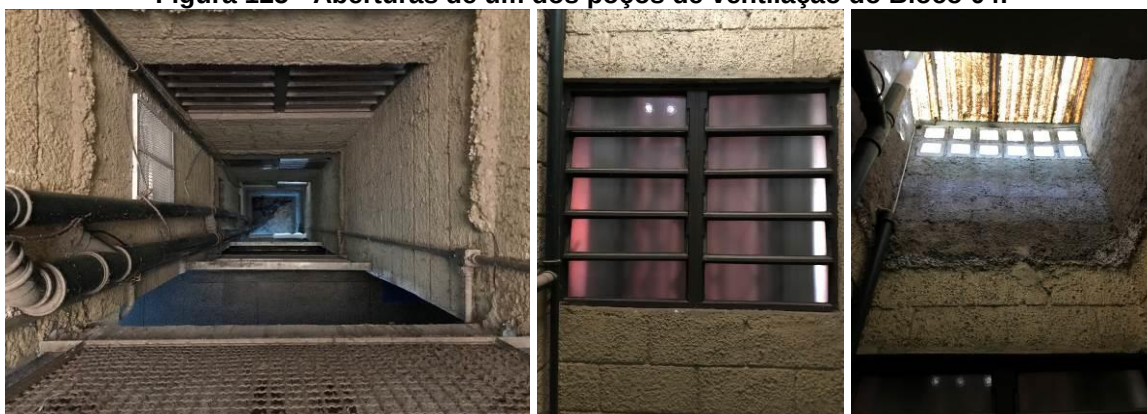
**Figura 125 - Aberturas de um dos poços de ventilação do Bloco 04.**

As Figuras 123 e 124 apresentam a análise da ventilação cruzada nos tipos de habitação. Foi diferenciado o fluxo de ar das janelas externas (cor verde) e dos poços de ventilação (cor vermelha), referentes as cozinhas e banheiros (Ver Figura 125). Conclui-se que a ventilação cruzada é atendida parcialmente, pois apenas os quartos, as salas de estar e as lavanderias possuem janelas externas.

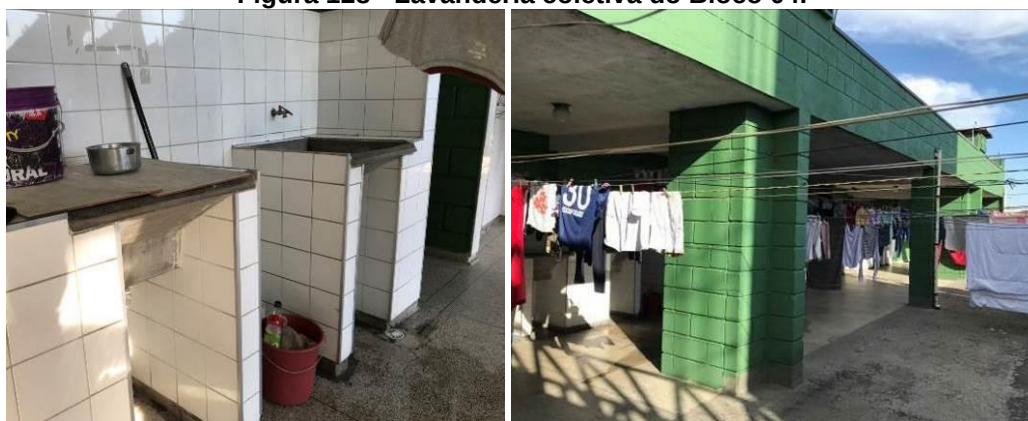
**Figura 128 - Lavanderia coletiva do Bloco 04.**

Segundo relato da síndica, Leni Miranda Rocha, as lavanderias coletivas não deveriam ser adotadas nos projetos de habitação social, pois a sua utilização e manutenção gera diversos conflitos entre os moradores e a gestão condominial. Compreende-se que a adoção deste tipo de espaço demanda um trabalho social pós-ocupação que, caso não seja realizado, pode gerar padrões culturais (sociais e simbólicos) negativos para a convivência e bem-estar dos moradores. Dentro do possível, a moradia deve sempre contar com uma área de serviço privativa. A Figura 128 apresenta a lavanderia coletiva do Bloco 04.

Não foram verificados dispositivos economizadores de água, como torneiras com temporizadores e/ou arejadores, algo que auxiliaria na redução do consumo de água das lavanderias coletivas. Também foram verificados vazamentos de água, denotando problemas na manutenção das instalações prediais. Além disso, não existem bancadas para os trabalhos reprodutivos, de modo que alguns dos tanques desativados são cobertos com chapas de madeira ou cerâmica, para improvisar esta função. Percebe-se que a retirada de parte das torneiras configura uma tentativa de fazer os moradores dos Blocos 01 e 04 consumirem menos água.

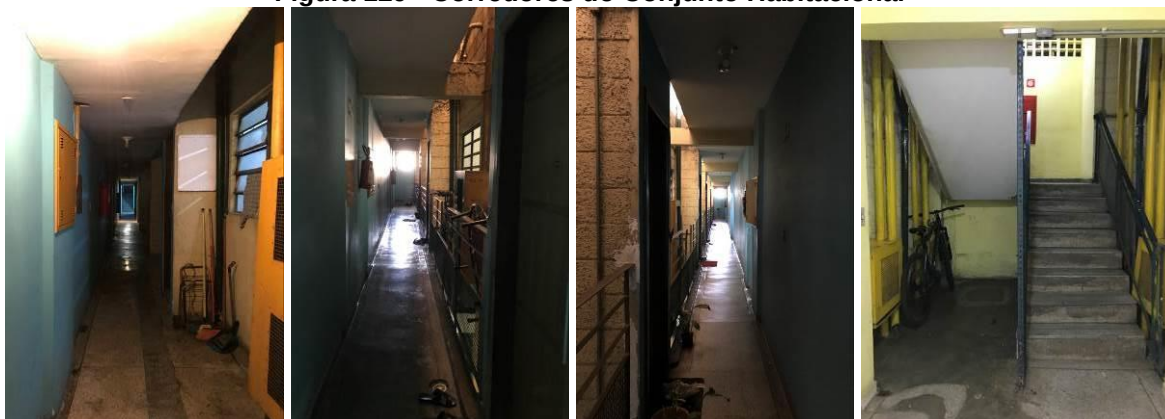
**Figura 129 - Corredores do Conjunto Habitacional**

Os únicos dispositivos de sustentabilidade ambiental verificados no edifício são sensores de movimento nos corredores, permitindo uma maior economia de energia elétrica. No entanto, o seu funcionamento apresenta irregularidades, já que os dispositivos de alguns corredores não estavam funcionando durante as visitas *in loco*. Em geral, a maioria dos corredores permanece mal iluminados, com pouca iluminação artificial, seja dos corredores ou dos cômodos de alguns apartamentos. No caso dos corredores dos pavimentos mais altos, estes também recebem mais iluminação natural, devido aos poços de ventilação. A Figuras 129 apresenta os corredores de alguns pavimentos do Conjunto Habitacional.

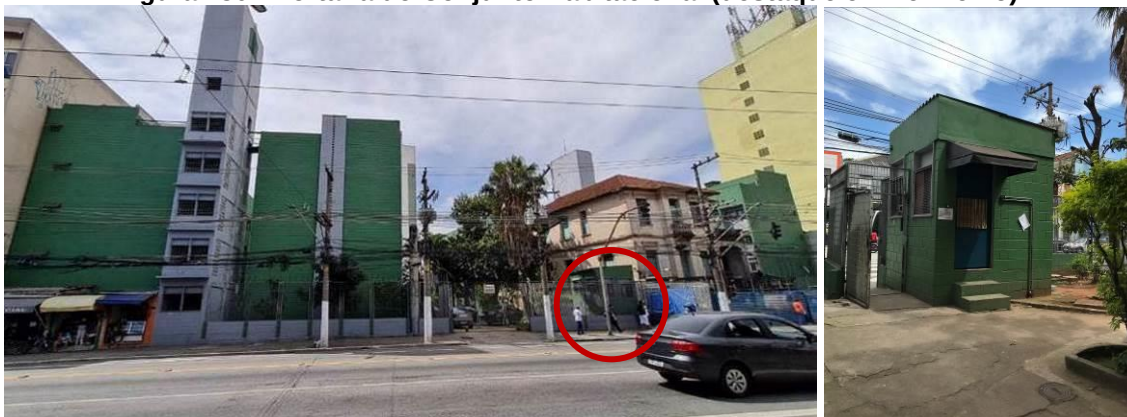
**Figura 130 - Portaria do Conjunto Habitacional (destaque em vermelho).**

As Figuras 130 e 131 apresentam a portaria e da área de carga e descarga. A qualidade dos serviços prestados pela portaria deverá ser validada pela percepção dos moradores. No entanto, em relato da síndica, já foi verificado que os moradores consideram a portaria uma das piores características do edifício.

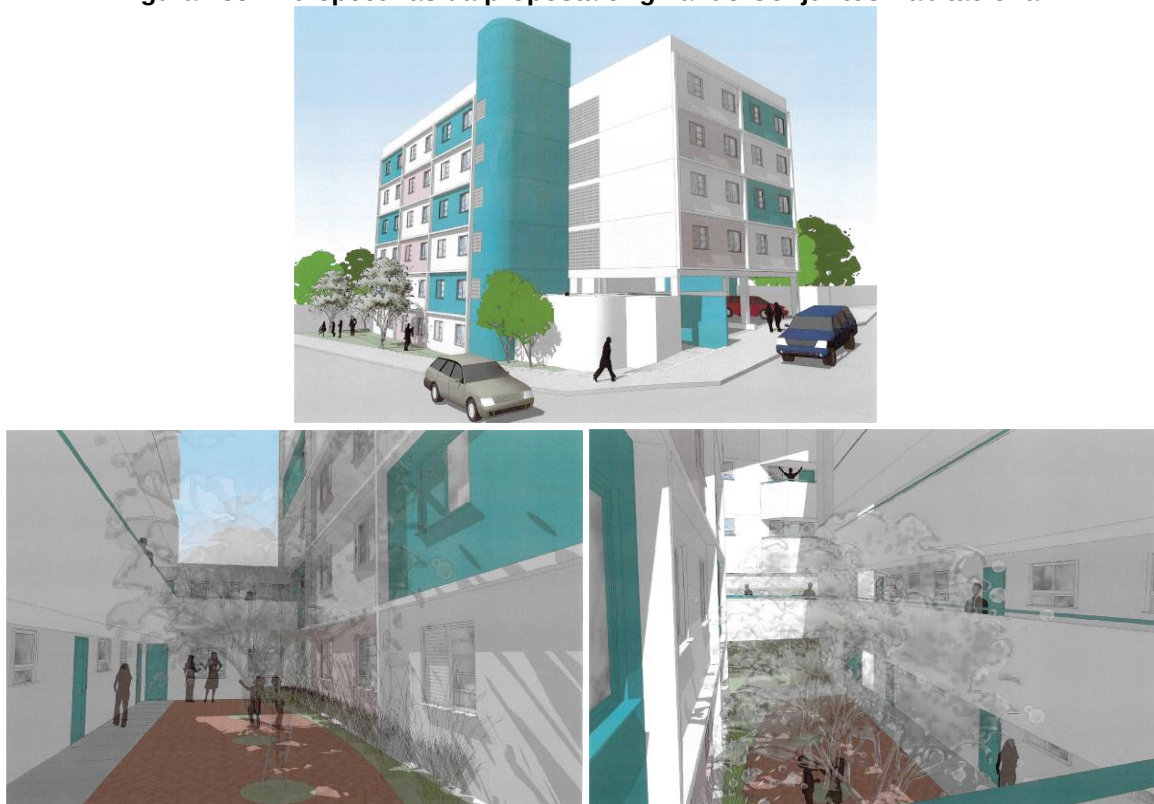
**Figura 135 - Perspectivas da proposta original do Conjuntos Habitacional.**

A Figura 135 apresenta perspectivas (modelo tridimensional) do projeto, com destaque para alguns dos principais aspectos da proposta, que serão abordados no “Programa de Necessidades”. Conclui-se que houveram poucas mudanças entre o Projeto e a Construção, com exceção de parte das cores utilizadas nas fachadas (branco, com alguns “painéis” em azul esverdeado e cinza-claro, tendo esta última cor sido trocada por um tom de rosa salmão) (Ver Figuras 135).

A proposta original também previu que o pátio interno tivesse um mínimo de tratamento paisagístico, com canteiros para vegetação rasteira e árvores de médio porte (Ver Figura 135). No entanto, percebe-se que o projeto foi entregue sem o

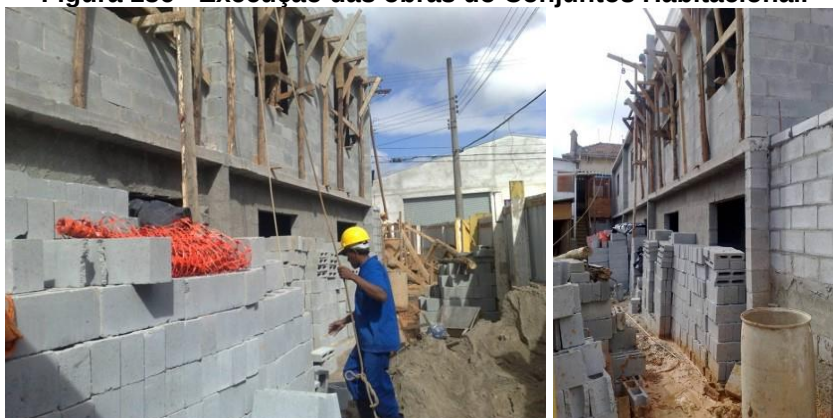
**Figura 136 - Execução das obras do Conjuntos Habitacional.**

A Figura 136 apresenta a execução das obras, com destaque para o sistema construtivo de alvenaria estrutural em blocos de concreto, informação que também foi verificada no projeto arquitetônico *as built*.

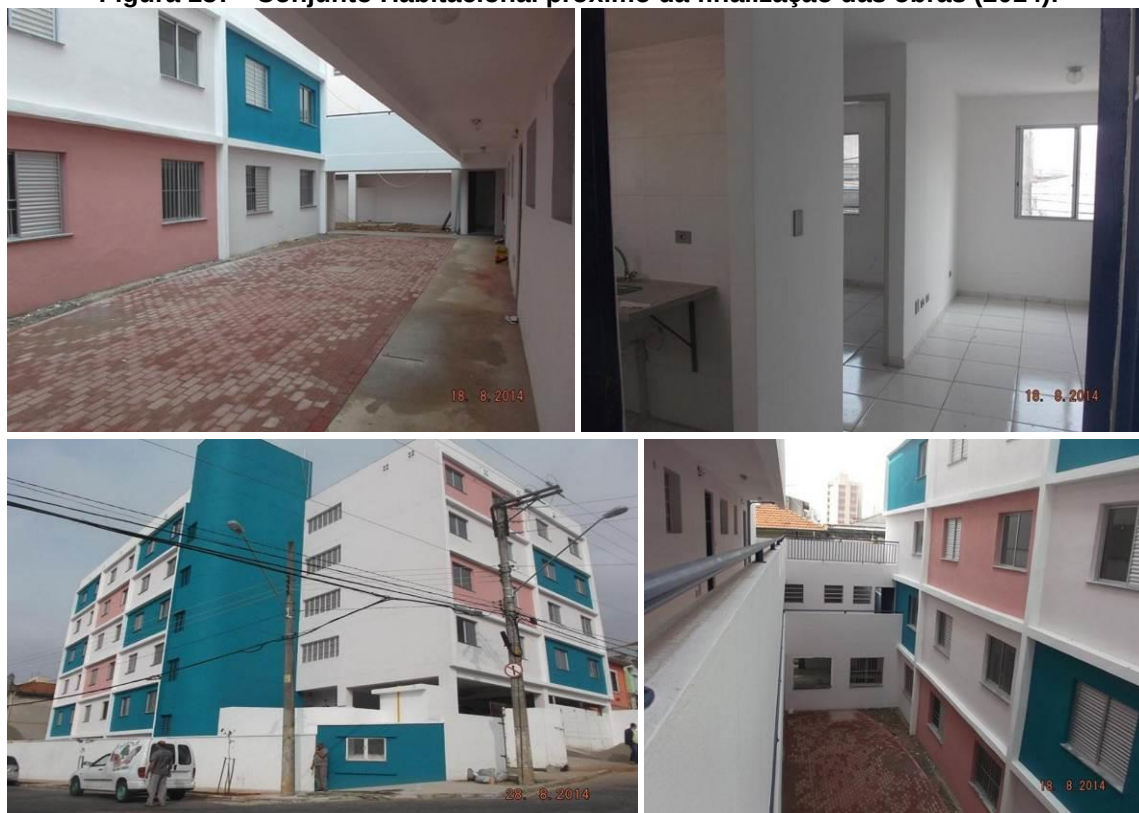
**Figura 137 - Conjunto Habitacional próximo da finalização das obras (2014).**

As Figuras 137 apresenta o edifício em fase de finalização das obras, com fotografias datadas de 2014. Foi possível verificar os acabamentos entregues em um dos apartamentos, sendo possível identificar que todas as unidades foram entregues com os acabamentos (pisos, pintura, forro de gesso, etc.) e as peças hidráulicas

(torneiras, pia, tanque, vaso sanitário, etc.), situação também confirmada pela síndica (entrevista on-line, entre 22 e 27 de março de 2023).

plantio das árvores (Ver Figura 137). Não foi possível identificar se esta área coletiva passou por modificações posteriores, realizadas pelos próprios moradores.

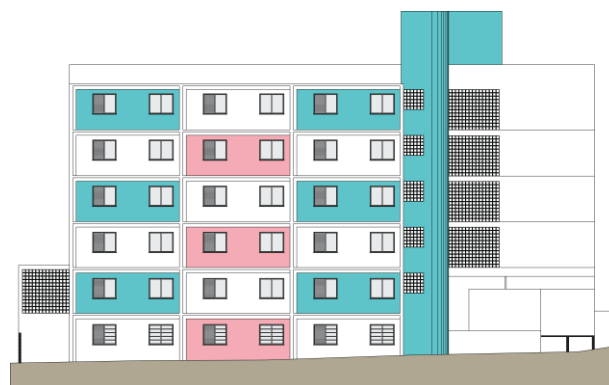
**Figura 142 - Fachada externa (Rua Ivinhema).**

Por fim, serão detalhados aspectos sobre a volumetria, o gabarito de altura e as fachadas (Ver Figuras 141 a 146). Os blocos residenciais constituem prismas retangulares, dispostos em um alinhamento norte-sul, no caso dos blocos com 03 (três) apartamentos, e em um alinhamento leste-oeste, no caso do bloco de 02 (dois) apartamentos. Existem aberturas voltadas tanto para a via (Ver Figuras 141 e 142) quanto para o pátio interno e os recuos laterais (Ver Figuras 143 a 146).

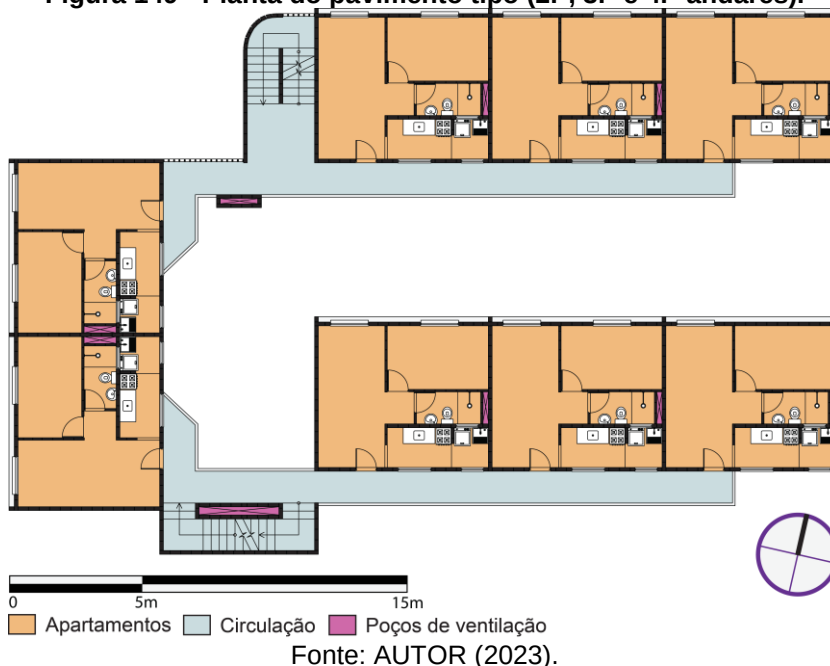
**Figura 149 - Planta do pavimento tipo (2.º, 3.º e 4.º andares).**

Conclui-se que a disposição dos corredores para o acesso dos apartamentos e dos equipamentos comunitários (pátio central, salão de festas e *playground*) pode

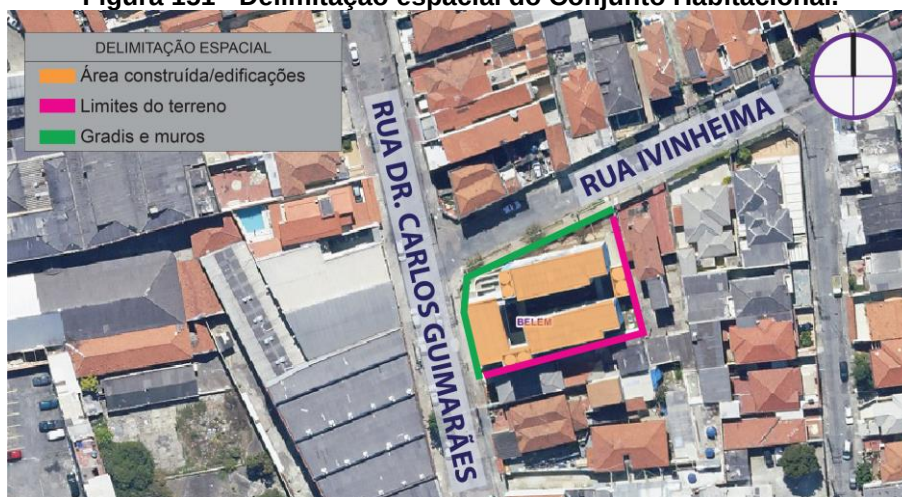
**Figura 151 - Delimitação espacial do Conjunto Habitacional.**

**Delimitação espacial:** O edifício é segregado da via por muros e gradis, não havendo integração física entre o passeio e o térreo (Ver Figuras 151 e 152). Além disso, o edifício não segue o alinhamento das fachadas das edificações vizinhas. No entanto, existe uma boa integração interior/exterior, devido ao médio percentual de aberturas (janelas) voltadas para a via, cerca de 17,16% da área total das fachadas.

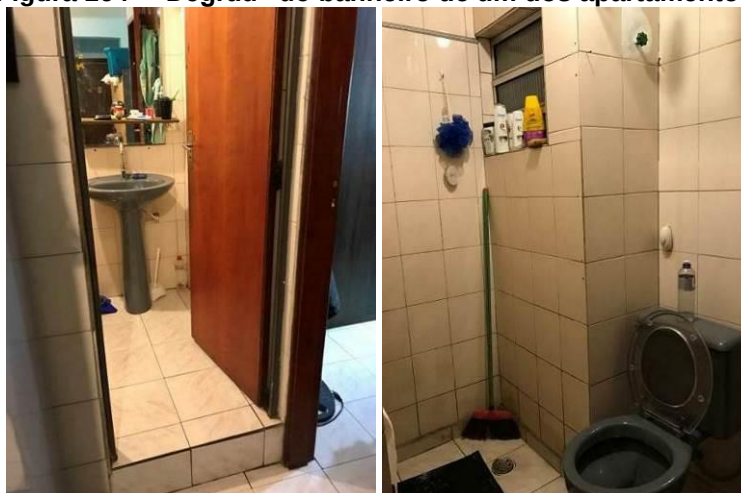
**Figura 164 - “Degrau” do banheiro de um dos apartamentos.**

O edifício não possui apartamentos adaptados a NBR 9050 (ABNT, 2020), conforme análise do projeto arquitetônico *as built*. Em ambos os Tipos (Duplo e Lâmina), 50,00% dos moradores consideram o apartamento acessível e 50,00% não (Ver Quadro 111). Dentre os motivos positivos, foi citada a localização no térreo. Como motivos negativos, foi citado o andar do apartamento, caso este seja acima do térreo, a área útil (m<sup>2</sup>) reduzida, que prejudica a circulação de pessoas no apartamento, além um patamar (“degrau”) que existe no banheiro, separando este ambiente dos demais cômodos do apartamento (Ver Figura 164).

Os moradores idosos afirmaram que as escadas e este “degrau” no banheiro causam grande cansaço na locomoção. Como o sistema estrutural utilizado foi baseado na alvenaria estrutural de blocos de concreto e lajes pré-fabricadas, é suposto que este “degrau” foi construído para facilitar a adequação das instalações hidrossanitárias. Esta característica está presente em todos os apartamentos, tendo sido apontado como um ponto negativo por moradores de ambos os Tipos (Duplo e Lâmina). O Quadro 112 apresenta o parecer do parâmetro “E.07 - Acessibilidade”.

| <p><b>_Unidade habitacional:</b> O edifício não possui apartamentos adaptados para a acessibilidade universal, conforme a NBR 9050 (ABNT, 2020). 50,00% dos entrevistados consideram o apartamento acessível e 50,00% não (Apêndice C, Quadros 101 e 112).</p> <p><b>_Problemas de acessibilidade:</b> Andar do apartamento, se acima do térreo, área útil (m<sup>2</sup>) reduzida, patamar (“degrau”) no banheiro, para adequação das instalações hidrossanitárias (Ver Figura 164), necessidade de acesso por escadas, etc.</p> <p><b>Avaliação:</b> <b>Não atende</b></p> |

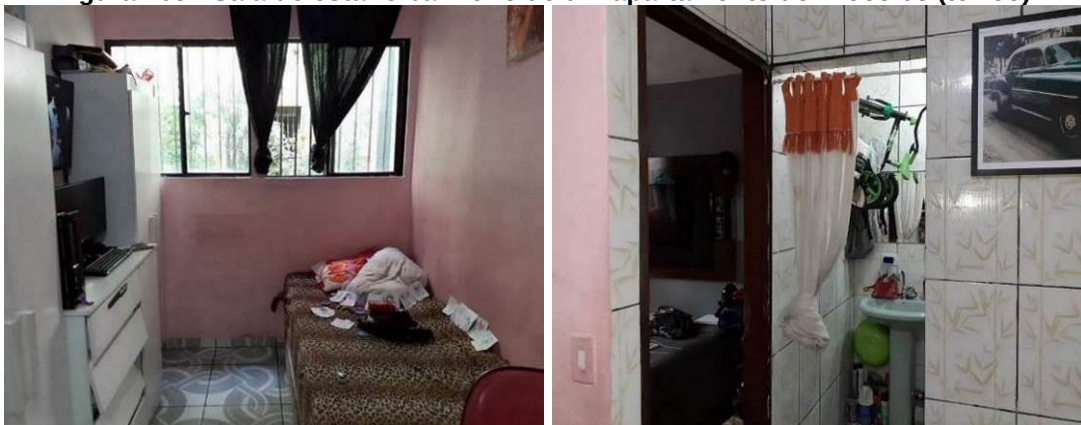
**Figura 165 - Sala de estar e banheiro de um apartamento do Bloco 03 (térreo).**

A Figura 165 apresenta um apartamento habitado por 05 (cinco) pessoas, um casal e 03 (três) filhos com idades entre 05 (cinco) e 09 (nove) anos. Percebe-se que a sala de estar também é utilizada como quarto, pois o “sofá também é uma cama”, além de haver dois guarda-roupas, uma cômoda, um computador e uma televisão. Além disso, o banheiro também é utilizado para armazenar objetos, como produtos de limpeza e brinquedos. Neste caso, o armazenamento precisou ser improvisado em todos os cômodos do apartamento, devido ao tamanho do grupo familiar.
