**IMPLEMENTAÇÃO DE TÉCNICAS DE RESTAURAÇÃO  
ECOLÓGICA NA ÁREA DE PRESERVAÇÃO AMBIENTAL  
DO TIMBURI, PRESIDENTE PRUDENTE - SP**

Trabalho de Graduação do Curso de Geografia  
apresentado à Universidade Estadual Paulista “Júlio de  
Mesquita Filho”, Faculdade de Ciências e Tecnologia,  
Campus Presidente Prudente.

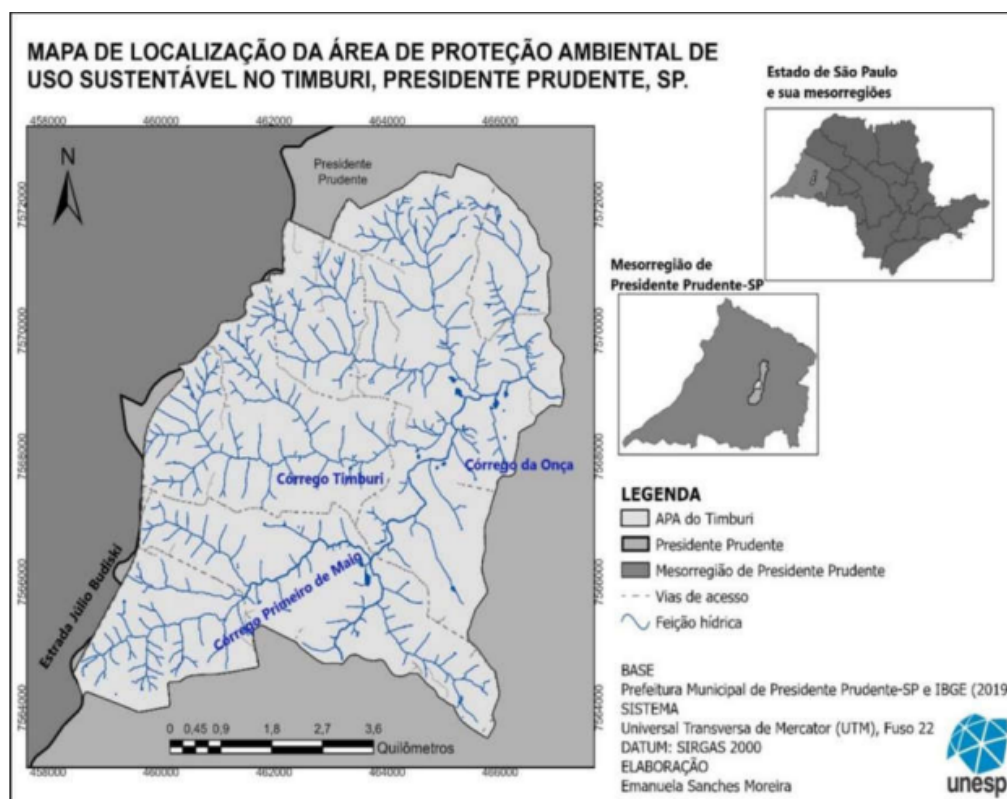
**Figura 6** - Mapa da Rede de Drenagem da Área de Preservação Ambiental e Uso Sustentável do Timburi, Presidente Prudente-SP

Nossa área de pesquisa se situa na UGRHI 21 - Rio do Peixe, sub-bacia do Rio Mandaguari, nas margens do Córrego Primeiro de Maio, afluente do Rio do Peixe, como consta na **Figura 6** a seguir.

Como podemos observar na figura acima, a sub-bacia do Córrego da Onça possui padrão dendrítico devido a formação geológica e geomorfológica da região. O córrego Primeiro de Maio, onde às margens se situa a nossa Área de Restauração, é um afluente do Córrego da Onça, que posteriormente desagua no Rio Mandaguari que se direciona, enfim, ao Rio do Peixe. Gostaríamos de salientar a importância de se preservar os mananciais, os córregos e ribeirões, em toda a sua extensão.

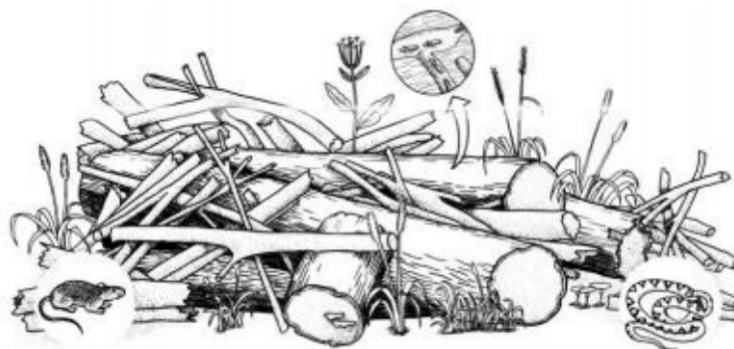
**Figura 13** - Ilustração de Transposição de Galharias

Na **Figura 13** abaixo temos uma ilustração de Bechara (2003) apud Lima (2021) da transposição de galharias.

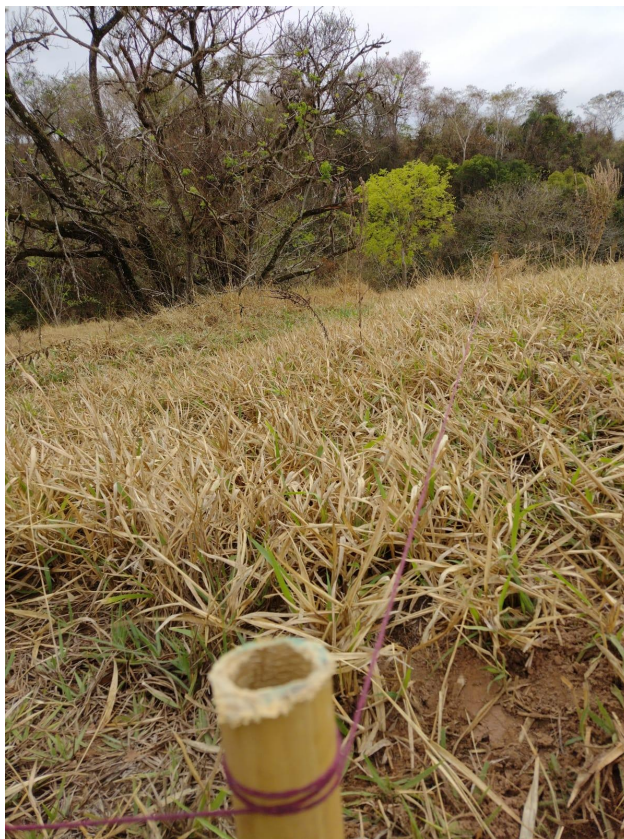
**Figura 24-** Fotografia da delimitação para a implementação da Adubação Verde

Com as poucas chuvas no final do ano a *Brachiaria sp.* cresceu e em alguns pontos chegou a cobrir a nossa marcação. Para a implementação da adubação verde é necessário carpir os lotes e realizar o plantio horizontalmente criando pequenas curvas de nível, evitando o escoamento superficial do solo. Entretanto, o crescimento da *Brachiaria sp.* no período chuvoso é um empecilho para a intervenção, por isso sugere-se que seja feita a capinagem ainda no período de seca, seguido de sucessivas manutenções da capinagem no local delimitado. Na **Figura 24** temos uma fotografia da delimitação, realizada ainda no período de estiagem e na **Figura 25** temos a localização da área delimitada com bambus, barbante e fita zebraada para a implementação da Adubação Verde.

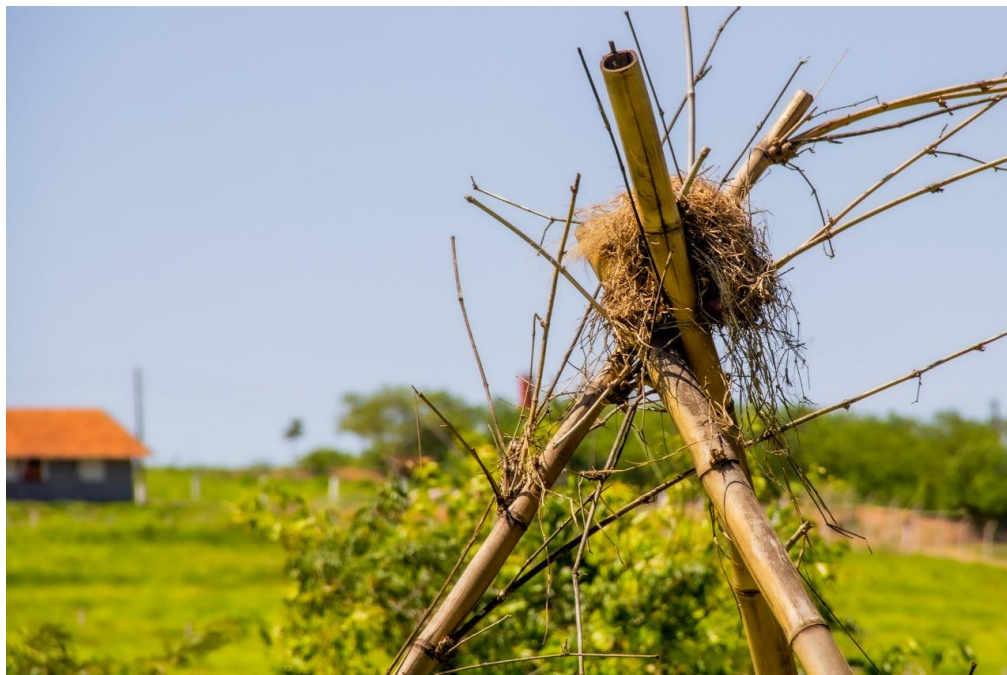
**Figura 26** - Fotografia do Poleiro 1 com ninho de pássaros na parcela 5

Os poleiros são a técnica de Restauração Ecológica que mais satisfaz aos pesquisadores do Grupo de Pesquisa BC-Cataia, em especial o Poleiro 1, pois em visita à campo foi observado e registrado um ninho de pássaro no topo dele (**Figura 26**). Não conseguimos identificar de qual espécie se trata, mas isso comprova que as técnicas de Restauração estimulam a sucessão ecológica e favorecem a fauna, a flora e consequentemente a preservação e conservação de todos os recursos naturais. Devido à escassez hídrica já mencionada anteriormente, as mudas de Maracujá plantadas nas bases dos Poleiros 1 e 2 não resistiram, como visto em Trabalho de Campo à área no dia 8 de Dezembro de 2021.
