**ESTUDO DO COMPORTAMENTO ESTRUTURAL DE LAJES TRELIÇADAS PRÉ-  
MOLDADAS ADICIONALMENTE REFORÇADAS COM TALISCAS DE BAMBU  
COM E SEM REFORÇO NA REGIÃO NODAL**

Dissertação apresentada à Faculdade de Engenharia de Ilha Solteira – UNESP como parte dos requisitos para obtenção do título de Mestre em Engenharia Civil.

Área do conhecimento: Estruturas.

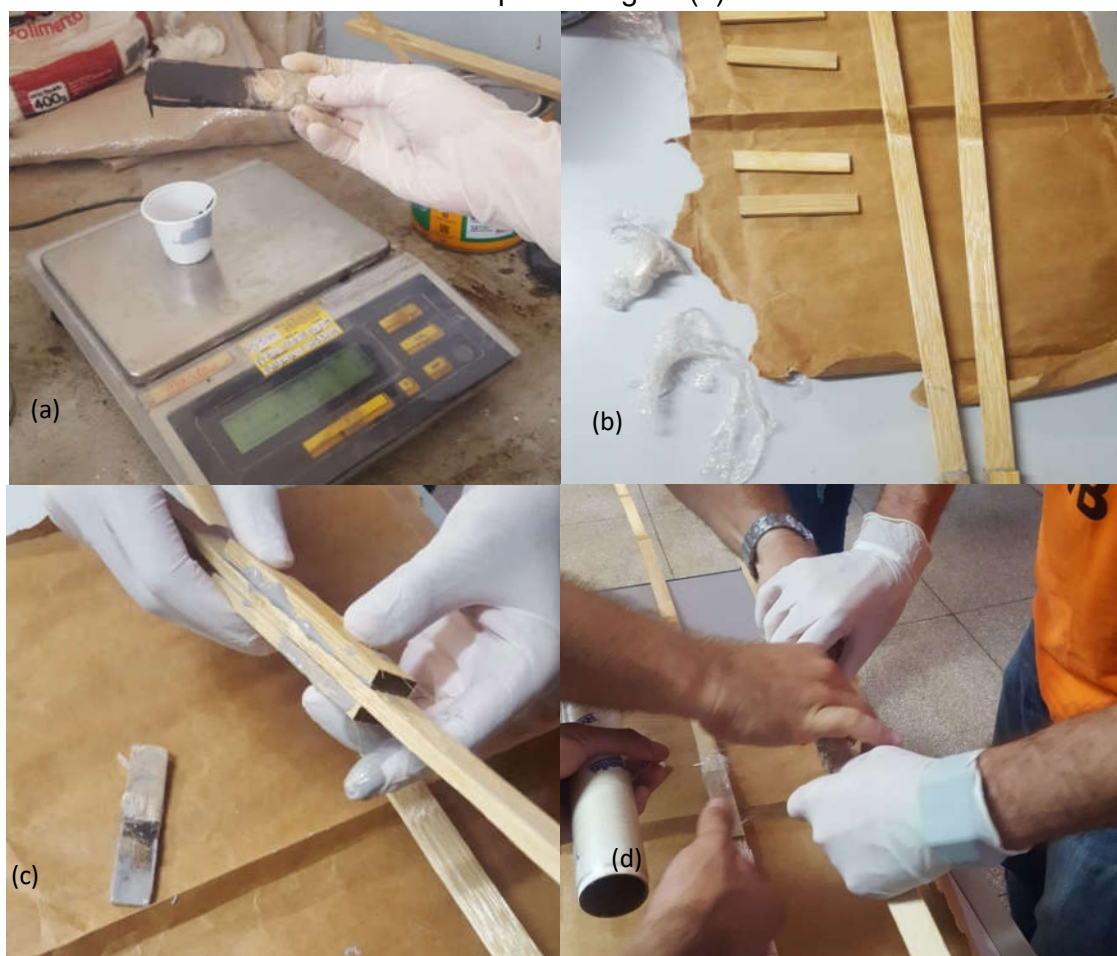
Figura 38 – Processo de pesagem (a), separação (b), aplicação (c) e proteção da talisca para colagem (d)

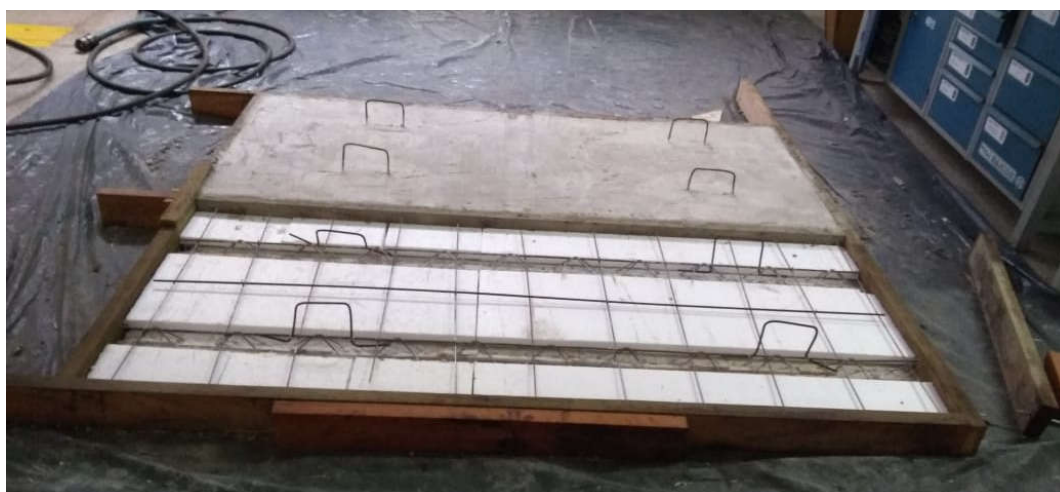
Figura 49 – Posicionamento final das armaduras e ganchos

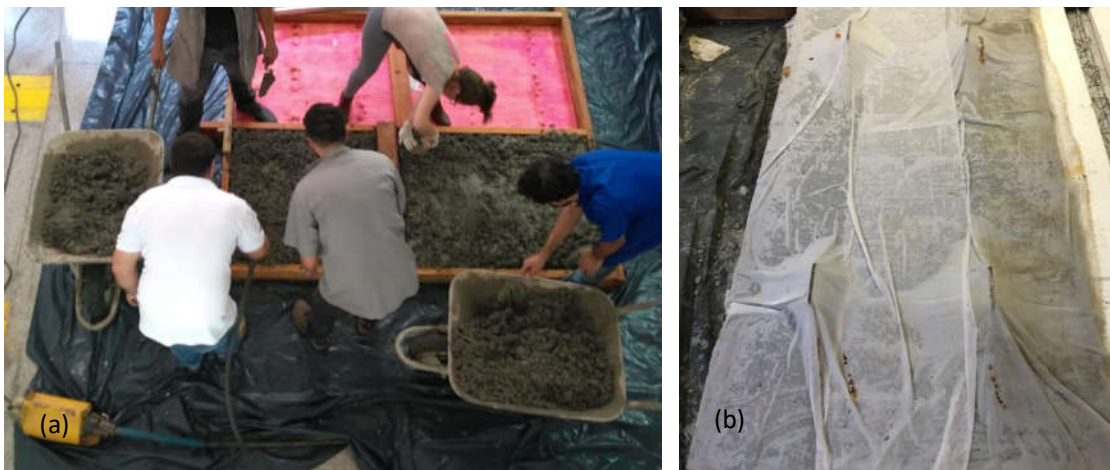
Para o procedimento de moldagem, realizou-se o umedecimento das fôrmas, seguido do lançamento do concreto. Seu adensamento foi realizado com um vibrador de imersão, e sua superfície foi regularizada através de régua niveladora metálica e desempenadeira. A cura do concreto foi mantida por 7 dias, havendo molhamentos periódicos. A laje foi coberta por um pano (tricoline) que era mantido umedecido e por lona plástica, o que evitava a evaporação precoce da água e reduzia o processo de retração plástica do concreto. Essas partes do procedimento são exemplificadas na Figura 50.

Figura 50 – Concretagem, adensamento (a) e cura da laje (b)

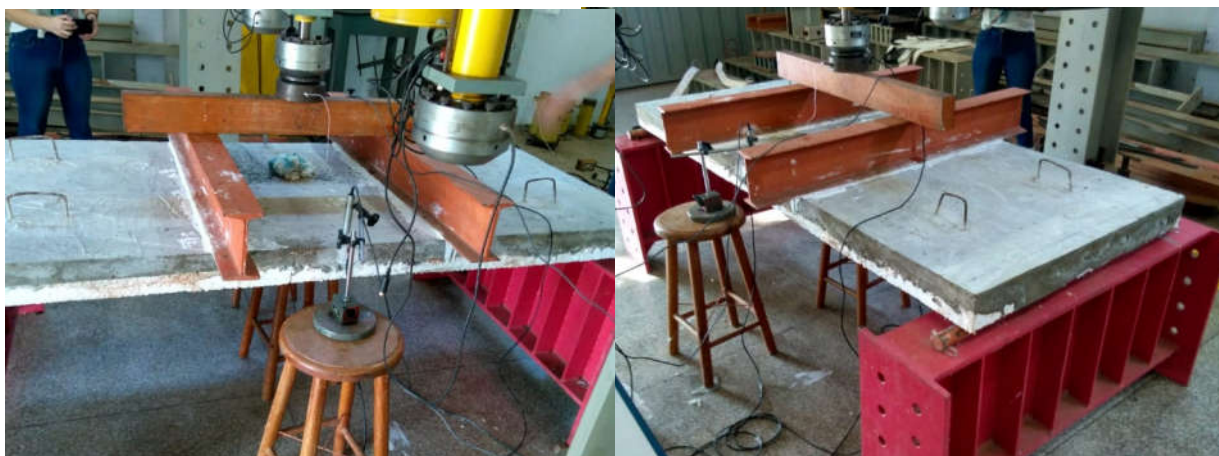
Figura 55 – Ensaio de flexão da laje

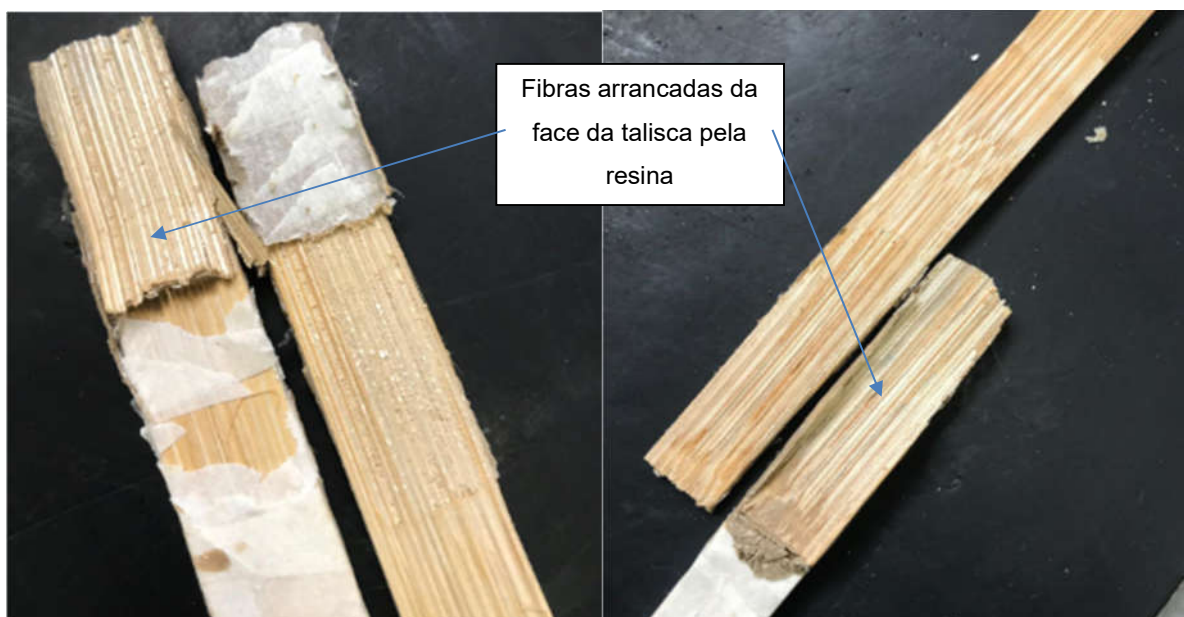
Figura 73 – Corpos de prova do ensaio de cisalhamento rompidos
