**ANÁLISE DE CAMINHABILIDADE: Estudo de Caso da Via Avenida Brasil Norte
na Cidade de Ilha Solteira- SP**

Trabalho de Conclusão de Curso apresentada à Universidade Estadual Paulista (UNESP), Faculdade de Engenharia de Ilha Solteira, Ilha Solteira, para obtenção do título de Grau acadêmico Bacharela em Engenharia Civil.

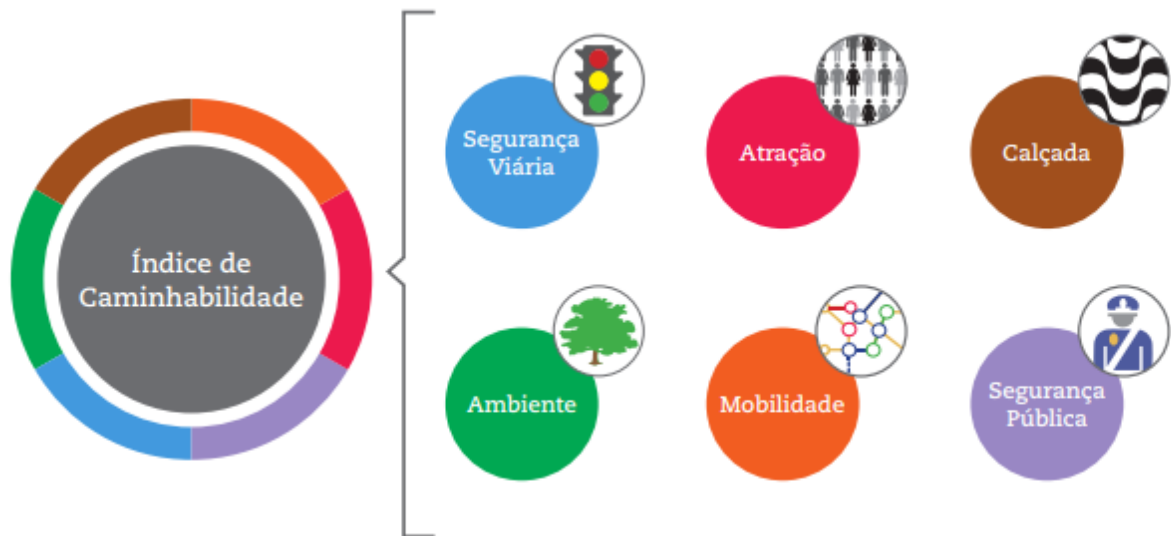
Figura 6 – ICam 2.0.

Desde que as primeiras metodologias foram propostas, diversas abordagens foram desenvolvidas para criar índices de caminhabilidade que avaliem as condições dos espaços urbanos para o pedestre (ITDP, 2018, p. 7). O presente trabalho adota como ferramenta metodológica o Índice de Caminhabilidade (iCam 2.0), desenvolvido pelo ITDP Brasil. A versão 2.0 do iCam é composta por 15 indicadores agrupados em seis diferentes categorias. (Figura 6) Cada uma delas incorpora uma dimensão da experiência do caminhar. As categorias definidas são consideradas "lentes necessárias" para a avaliação da caminhabilidade e são utilizadas como parâmetros centrais de referência para a avaliação, definindo a distribuição da pontuação (ITDP, 2018, p. 8).

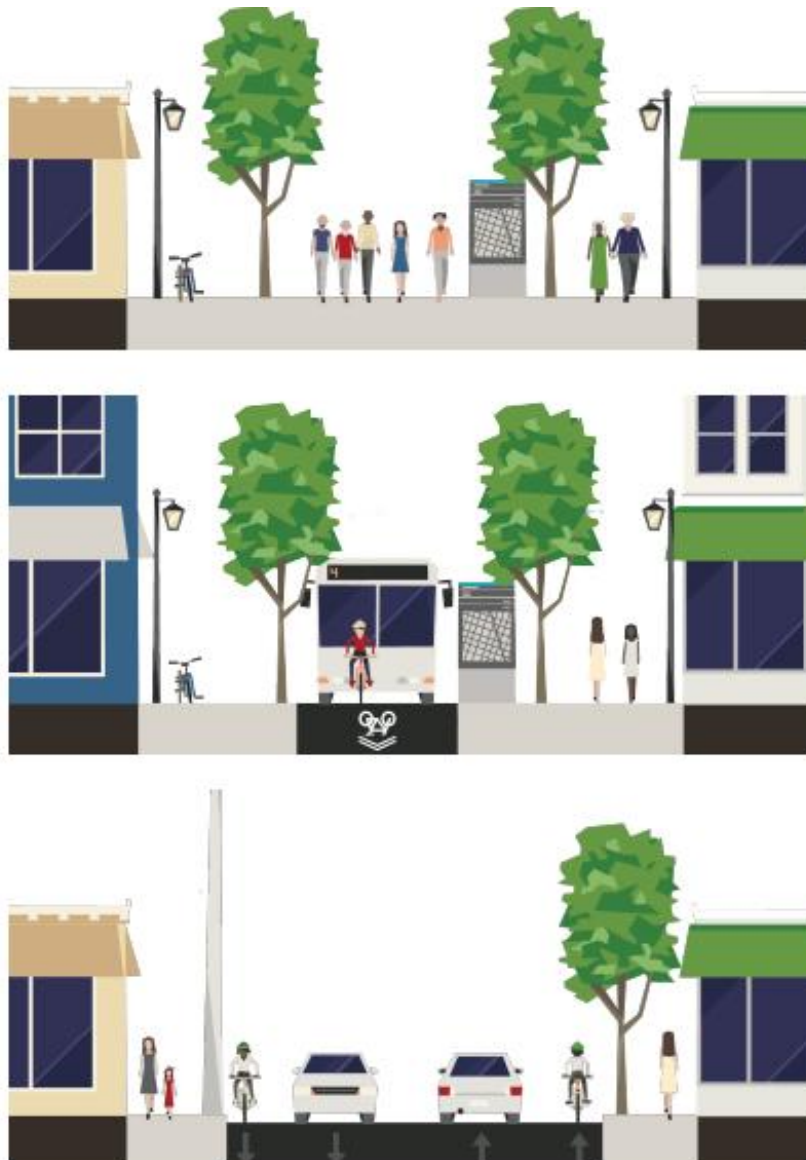
Figura 8 - Tipologias da rua consideradas no iCam 2.0.

- i. vias exclusivas para pedestres, como calçadas e ruas de acesso restrito a veículos;
- ii. vias compartilhadas entre pedestres, ciclistas e veículos motorizados;
- iii. vias com calçadas segregadas e circulação de veículos motorizados.

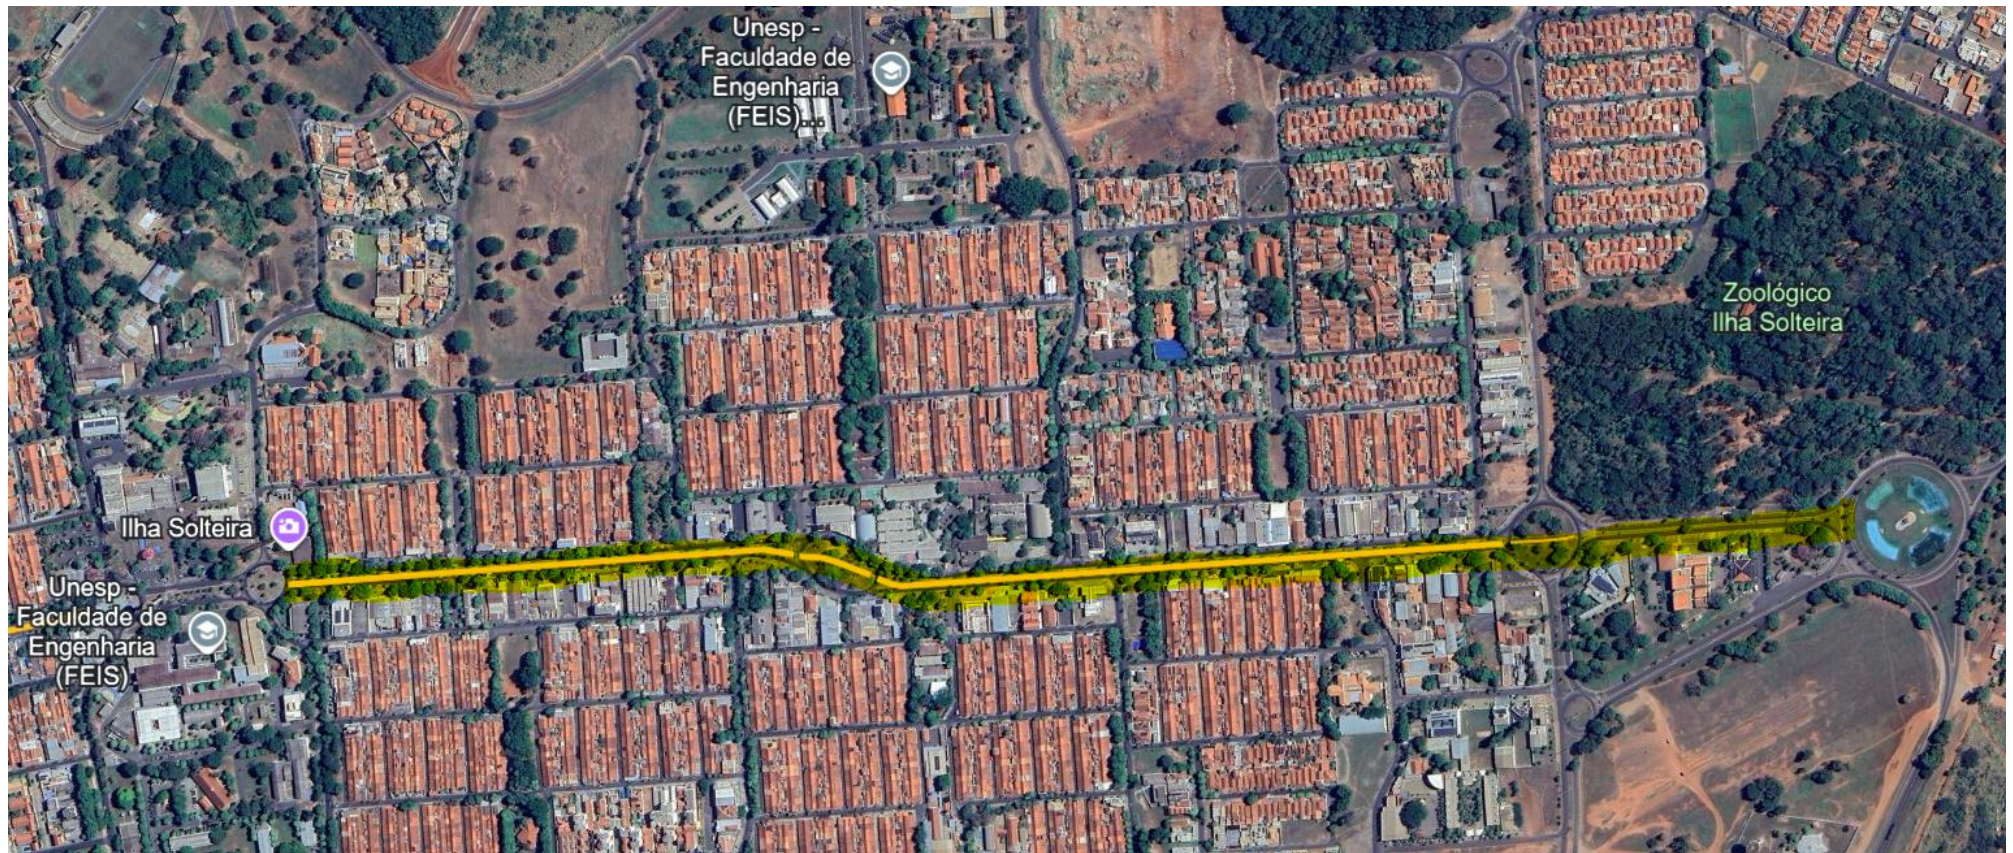
Figura 9 – Avenida Brasil Norte – Ilha Solteira, SP.

A área selecionada compreende a Avenida Brasil Norte, uma das principais vias de Ilha Solteira, ilustrada na Figura 9. Essa avenida desempenha papel central na circulação de pedestres e veículos, concentrando comércios, serviços e equipamentos públicos, o que a torna um espaço estratégico para a análise das condições de caminhabilidade urbana.

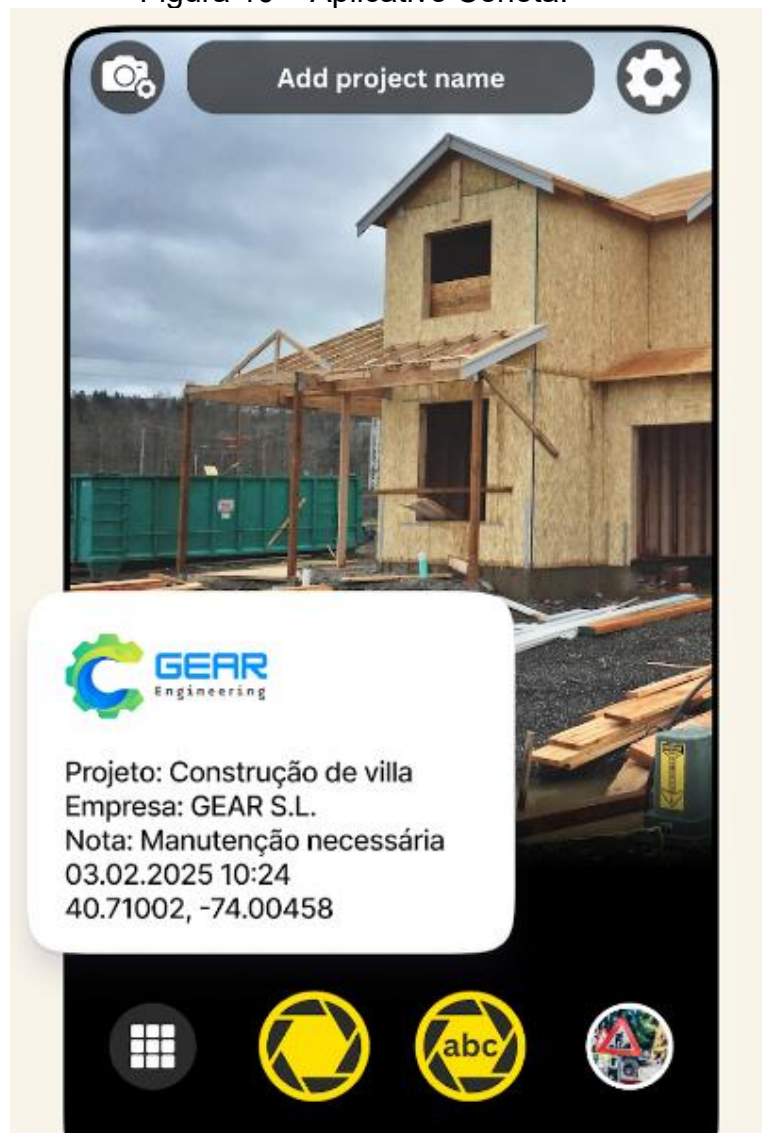
Figura 10 – Aplicativo Conota.

A coleta de dados primários foi realizada *in loco*, onde foi utilizado o aplicativo Conota – Câmera GPS, que possibilitou o registro fotográfico georreferenciado de todos os pontos avaliados. O aplicativo permitiu associar automaticamente às imagens informações como localização, data e hora, otimizando a coleta e o armazenamento dos dados, como mostra a interface do aplicativo na Figura 10.

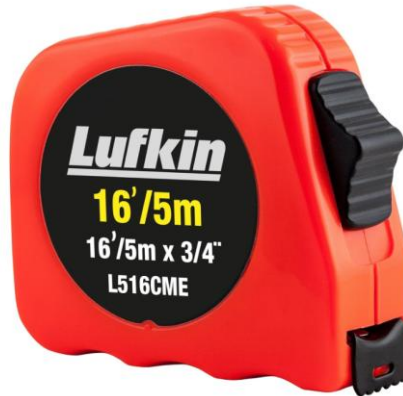
Figura 11 – Trena 5m.

A trena (Figura 11) foi utilizada para a medição das larguras das calçadas, identificando se estas atendiam às dimensões mínimas recomendadas para o

deslocamento seguro de pedestres. Em conjunto, foram registradas fotografias dos trechos que apresentavam irregularidades, obstáculos ou más condições de pavimentação, com o auxílio do aplicativo Conota.

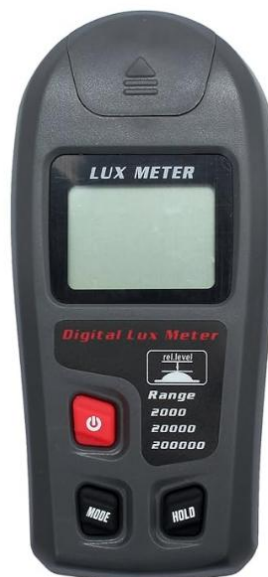
Figura 12 – Digital Lux Meter – Luxímetro.

A avaliação da iluminação pública foi realizada com o uso de um luxímetro (Figura 12), equipamento responsável por medir a intensidade luminosa (em lux) nos diferentes pontos da via. As medições foram feitas nos locais de menor luminosidade, permitindo verificar a uniformidade e suficiência da iluminação. Os valores obtidos em cada ponto também foram registrados fotograficamente com o aplicativo Conota, garantindo a vinculação espacial das informações.

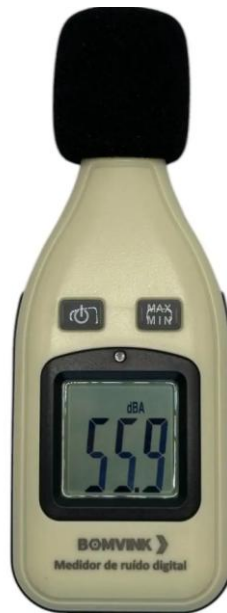
Figura 13 – Medidor de Ruído Digital Bomvink.

Da mesma forma, a análise do ruído ambiental foi conduzida por meio de um medidor de ruído digital (Figura 13), que aferiu o nível de pressão sonora (em decibéis) nos pontos pré-determinados. As medições foram registradas simultaneamente no aplicativo Conota, possibilitando a associação entre os níveis de ruído e sua localização exata na via.

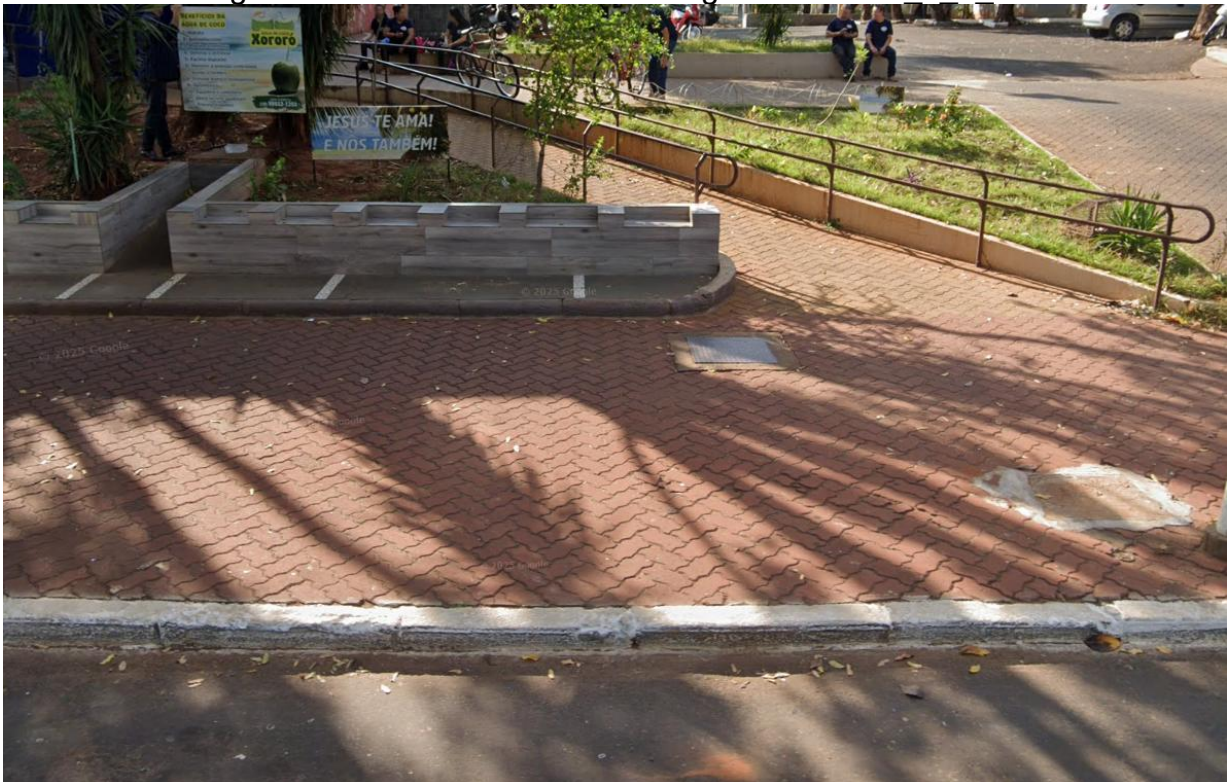
Figura 16 - Piso Intertravado no Segmento AVBN 1 1 B

A avaliação do pavimento das calçadas ao longo da Avenida Brasil Norte, detalhada na Tabela A1 do Apêndice A, evidencia diferenças significativas tanto entre os lados esquerdo e direito quanto ao longo da extensão da via. Nos trechos iniciais do lado direito — especialmente nos segmentos *AVBN_D_1_1_B* e *AVBN_D_1_2_B* — observa-se pavimentação em piso intertravado, como mostrado na Figura 16, resultando em baixos valores de buracos e desníveis. A qualidade do material e a manutenção adequada tornam esses segmentos os melhores avaliados dentro do indicador.

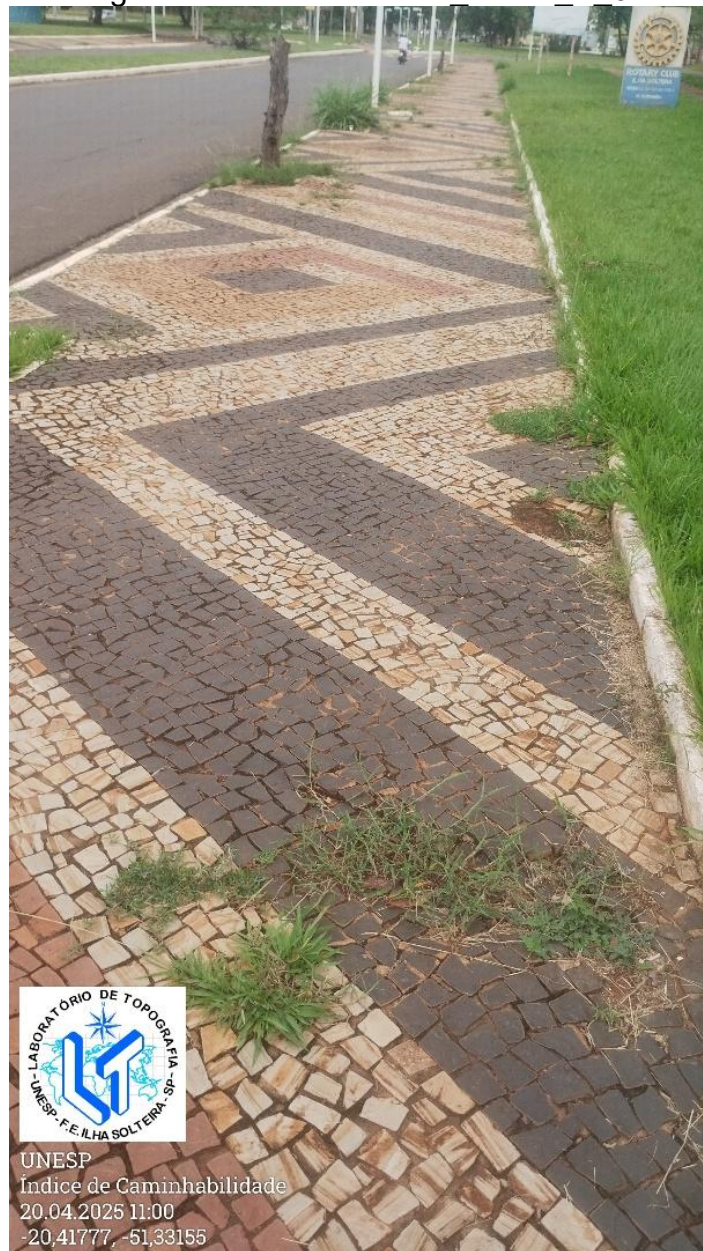
Figura 17 – Trecho Icam2 AVBN_E 6.

À medida que se avança para o final da avenida, tanto no lado direito quanto no lado esquerdo, há uma deterioração progressiva das condições do pavimento, acompanhada de notas mais baixas. Essa piora está associada ao aumento de buracos, desníveis e, em alguns casos, à própria ausência de pavimentação, comprometendo a segurança e o conforto do pedestre.

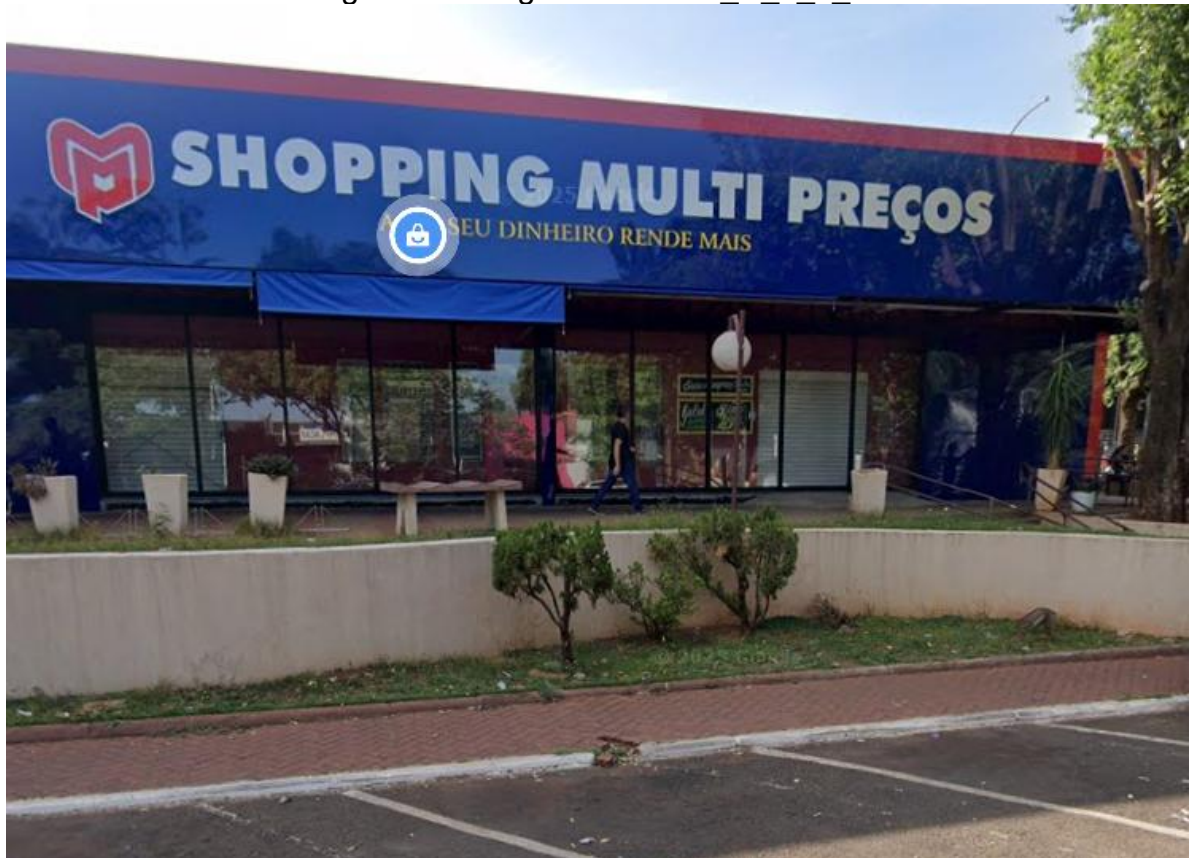
Figura 18 - Segmento AVBN_D_1_1_B.

Esse estreitamento ocorre justamente no trecho onde o pedestre tem acesso lateral ao calçadão. Contudo, para quem opta por continuar caminhando em frente, sem entrar no espaço comercial, a calçada torna-se significativamente mais estreita, comprometendo a circulação confortável e segura. O fluxo de pedestres, embora baixo em alguns pontos, não é suficiente para compensar essa limitação física.

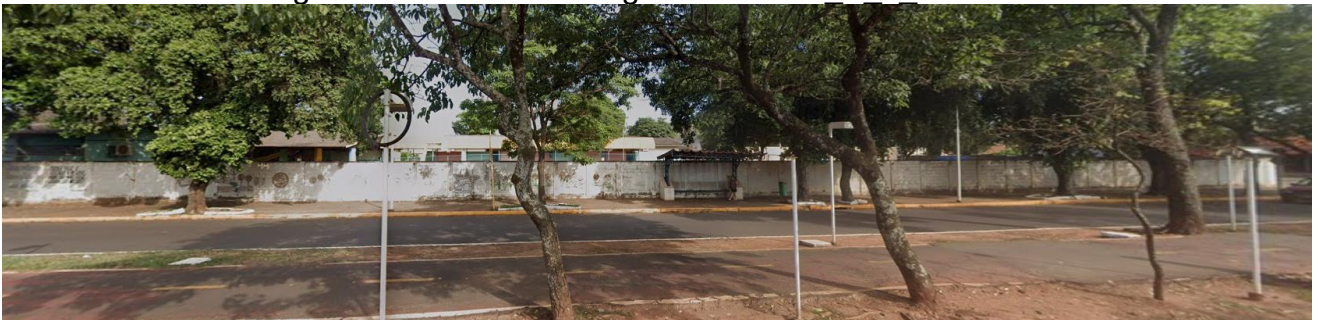
Figura 21 - Trecho do Segmento AVBN E 3 C.

Por outro lado, segmentos como *AVBN_E_5* (0,000), *AVBN_E_6* (0,294), *AVBN_D_5* (0,904) e *AVBN_E_3_C* (0,000), ilustrado na Figura 21, obtiveram nota 0, demonstrando fachadas pouco permeáveis ou totalmente fechadas, o que reduz a percepção de segurança e o potencial de uso ativo do espaço urbano.

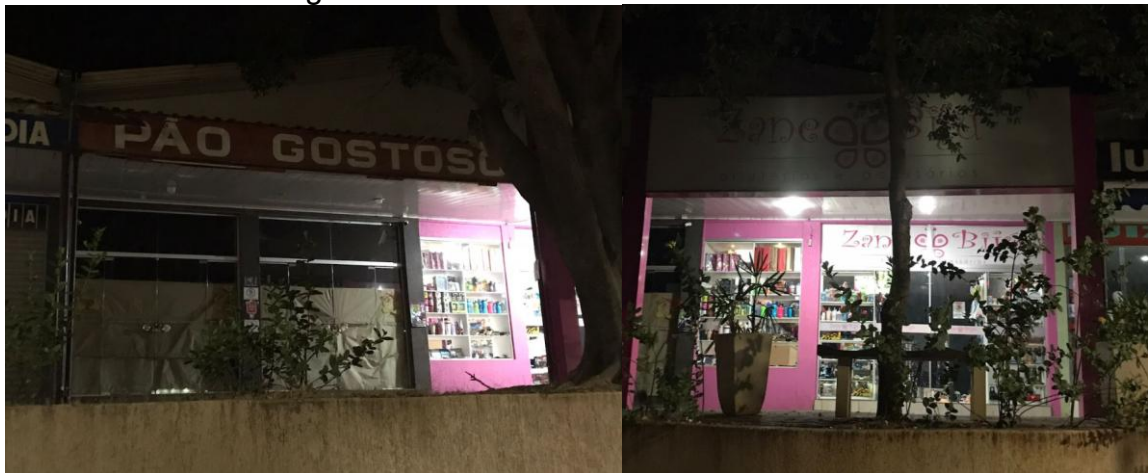
Figura 22 – Fachadas Ativas e Não Ativas.

A Tabela A6 no Apêndice A apresenta os resultados referentes ao indicador Fachadas Visualmente Ativas, que avalia a relação visual entre o pedestre e as edificações ao longo da calçada. Esse indicador considera elementos como janelas, vitrines e portas que contribuem para a vitalidade urbana e a sensação de segurança no espaço público. A Figura 18 ilustra um exemplo de fachada não ativa, do lado esquerdo, e uma fachada ativa, lado direito.

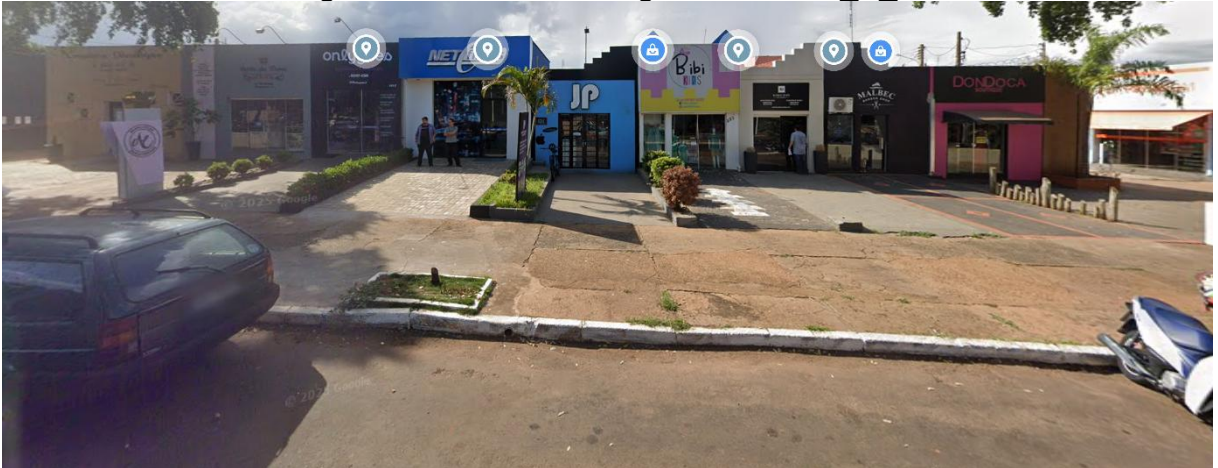
Figura 23 - Techo do Segmento AVBN_E_1.

A análise dos resultados referentes ao indicador Fachadas Visualmente Ativas mostra uma expressiva variação entre os segmentos da Avenida Brasil. Observa-se que trechos como *AVBN_D_1_2_B*, *AVBN_D_1_C*, *AVBN_D_1_D*, *AVBN_D_2_B*, *AVBN_D_5*, *AVBN_E_1* (Figura 23), *AVBN_E_2*, *AVBN_E_4_A*, *AVBN_E_4_B* e *AVBN_E_5* obtiveram pontuação máxima (3), indicando elevada interação visual entre o ambiente construído e o pedestre, o que favorece a sensação de segurança e vitalidade urbana. Esses segmentos apresentam fachadas ativas, com vitrines, portas e janelas voltadas diretamente para a calçada.

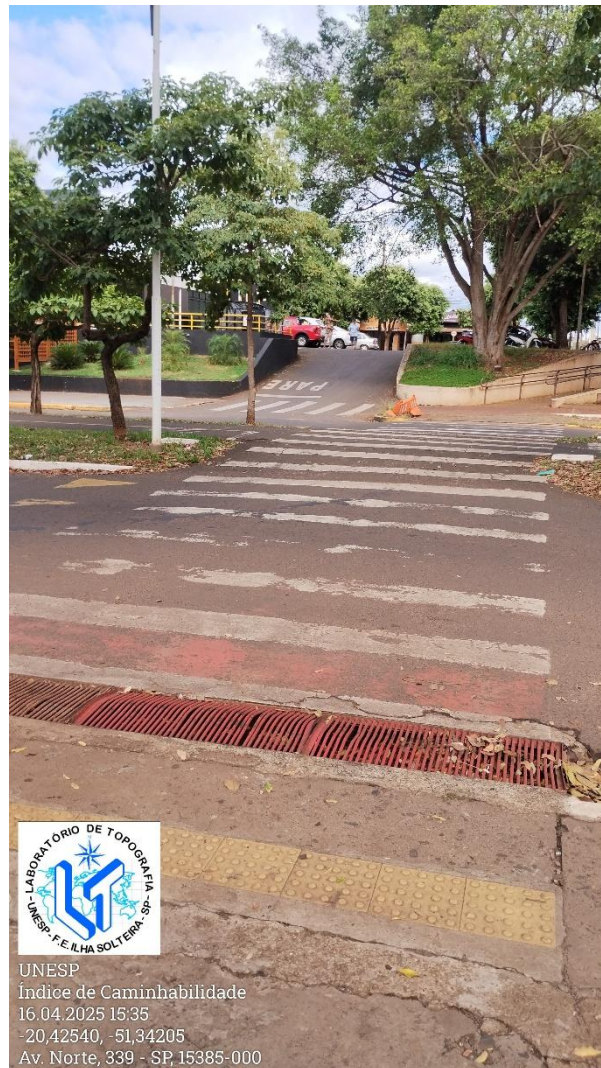
Figura 26 - Travessia AVBN_D_1_1_B.

Nas demais travessias, localizadas em pontos de cruzamento da avenida, as notas variaram entre 0 e 85 pontos, refletindo diferenças na presença de faixas visíveis, rampas acessíveis e áreas de espera. A Figura 27 mostra uma travessia (AVBN_D_1_1_B) demarcada com a faixa de pedestre e com área de espera a cada duas faixas de veículos motorizados e que apresenta piso tátil em sua espera, mas que não se conecta a um trajeto de piso tátil.

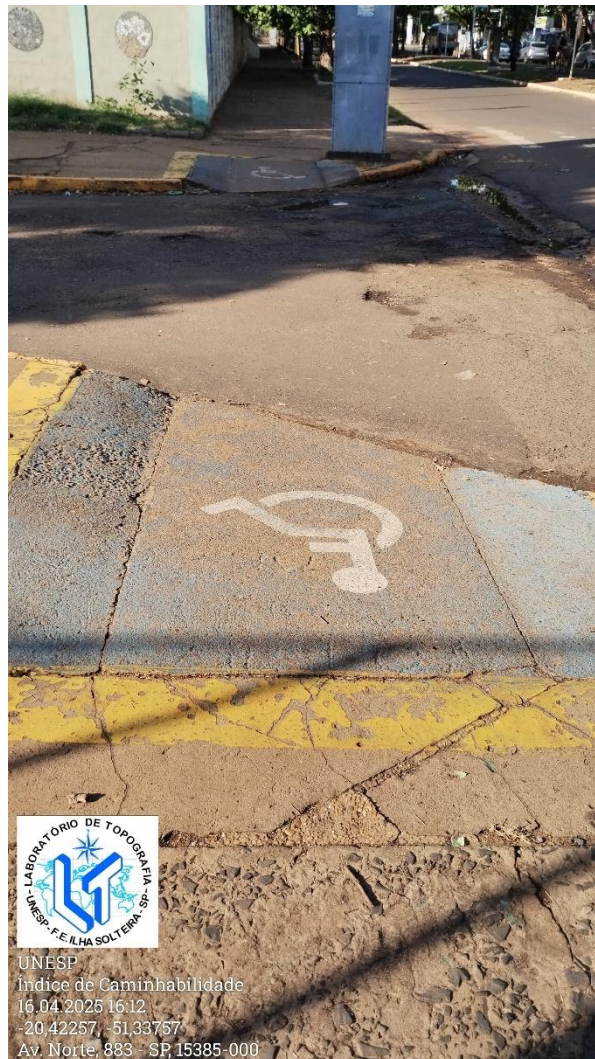
Figura 27 - AVBN_E_3_B_T1.

Embora alguns pontos apresentem boas condições, a maioria ainda carece de infraestrutura adequada, principalmente quanto à acessibilidade universal — com ausência frequente de piso tátil e, em alguns casos, a falta até mesmo de faixa de pedestre demarcada, como na travessia AVBN_E_3_B_T1, o que torna a situação ainda mais agravante, sendo uma área escolar mostra na Figura 27.

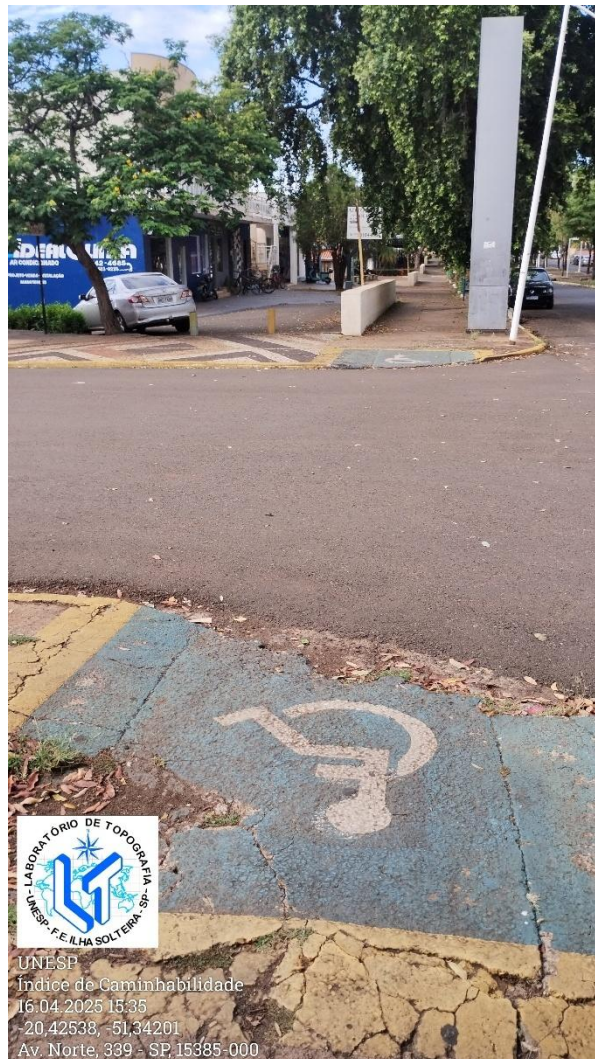
Figura 28 - Travessia AVBN_E_2_T1 .

Além de situações como a travessia AVBN_E_2_T1, que é entre dois passeios e não apresenta faixa de pedestre demarcada, como mostrado na Figura 28, a travessia também apresenta dano no pavimento da travessia.

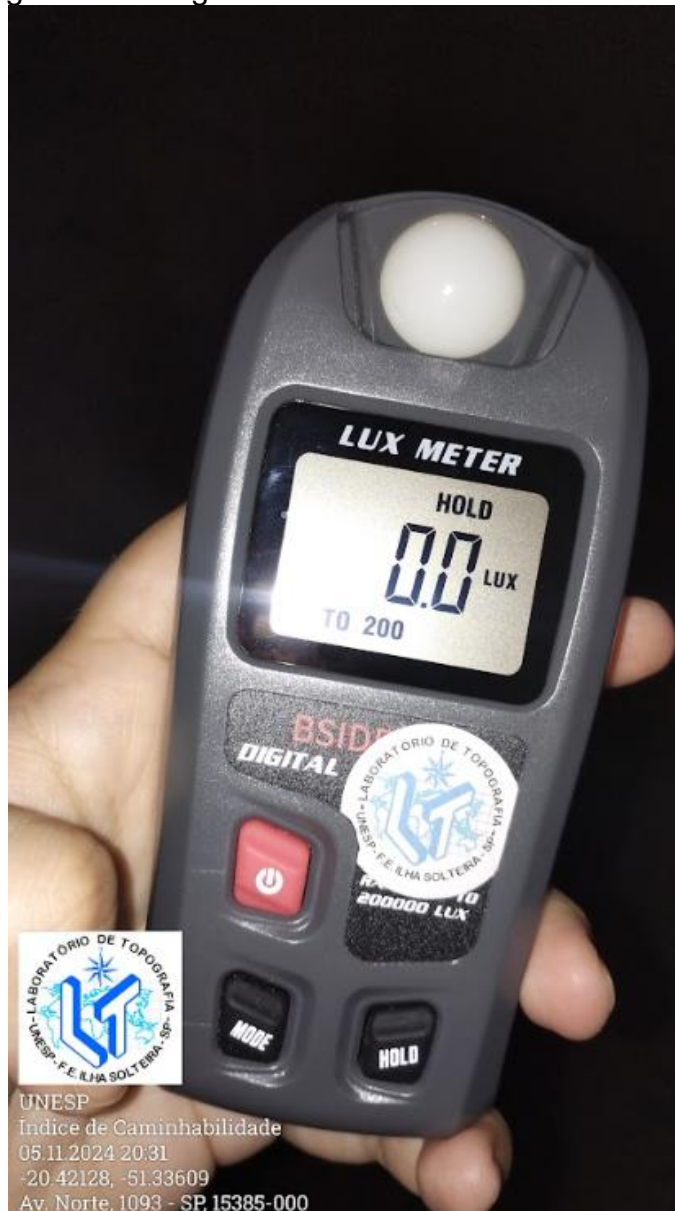
Figura 29 – Registro de Iluminância com Luxímetro.

Contudo, problemas de manutenção e sombras projetadas pela vegetação comprometem a efetividade do sistema. O calçadão comercial, por exemplo, apresenta luminárias quebradas e trechos com falhas de cobertura luminosa, o que reduz a segurança noturna mesmo em áreas com infraestrutura instalada.

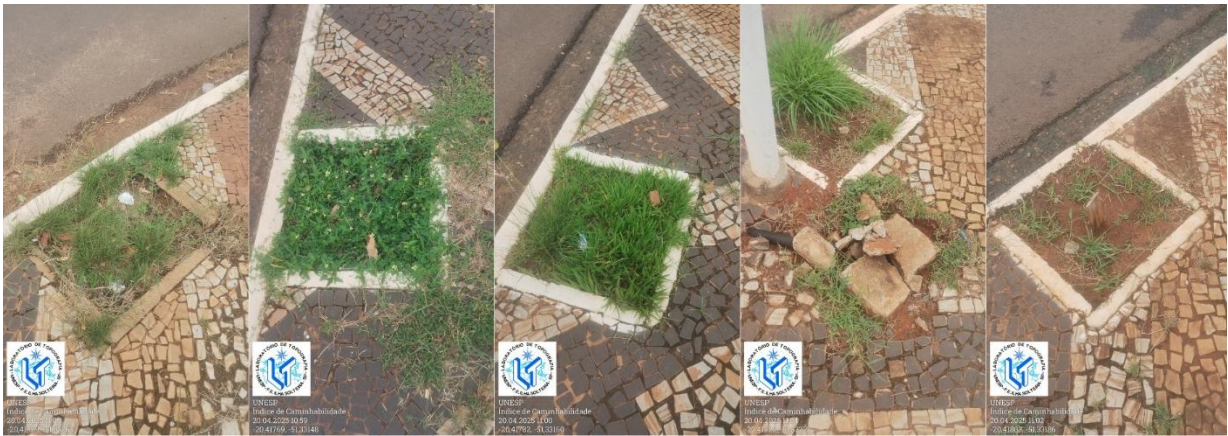
Figura 31 - Ausência de arborização demarcada nos segmentos AVBN_D_5 e AVBN_E_6.

Em contrapartida, os demais 10 segmentos (50%) apresentaram baixo desempenho, com cobertura arbórea inferior a 30%, resultando em notas entre 0 e 1. Essa ausência de sombreamento compromete o conforto térmico dos pedestres, considerando as condições climáticas locais caracterizadas por elevada incidência solar e altas temperaturas.

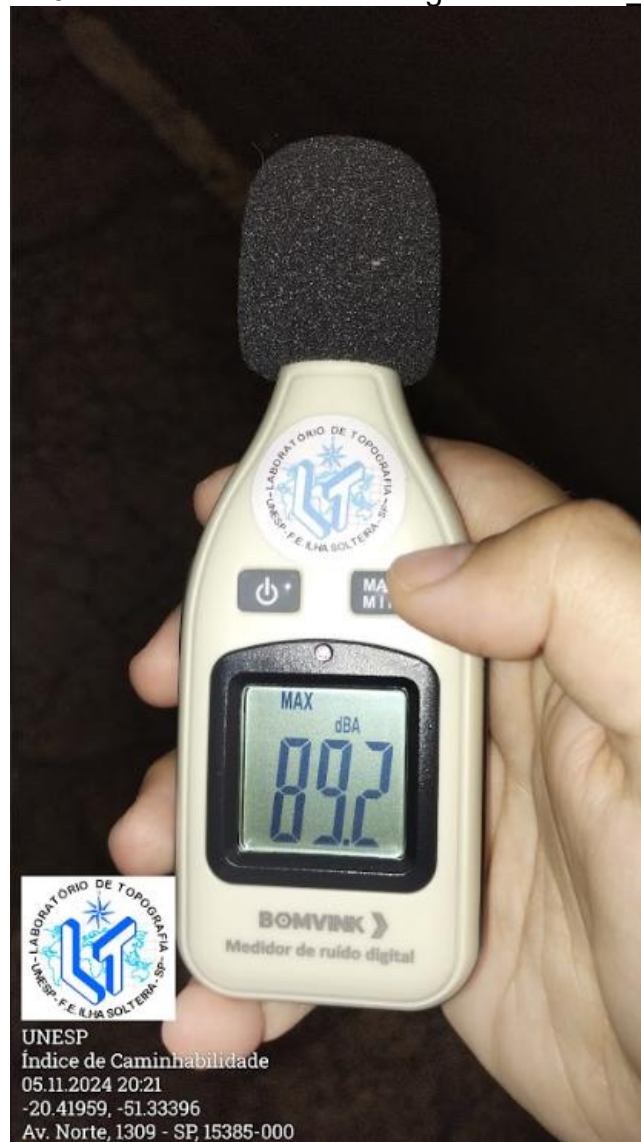
Figura 32 – Nível de Ruído no Segmento AVBN E_1.

De modo geral, o perfil sonoro da Avenida Brasil é predominantemente ruidoso, refletindo o intenso tráfego motorizado e a ausência de elementos de amortecimento como barreiras vegetais contínuas. Os segmentos com melhores resultados coincidem com trechos menos movimentados e os piores desempenhos se concentram nas seções centrais e comerciais, onde há maior concentração de fluxos veiculares e atividades econômicas.

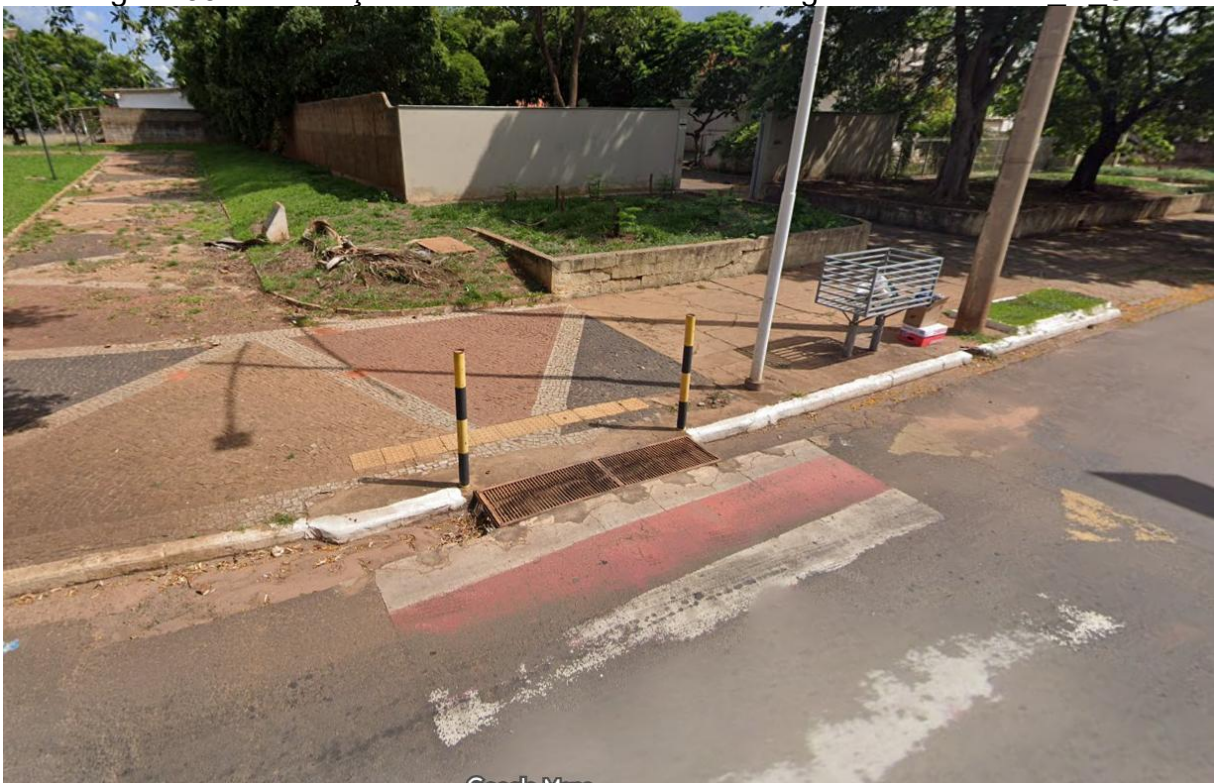
Figura 33 - Presença de Detritos em Trecho do Segmento da AVBN D 5.

A maior parte dos segmentos não apresenta acúmulo significativo de resíduos, ausência de lixo crítico (seringas, vidros, fezes, materiais perfurocortantes etc.) e também não foram registradas ocorrências de bens irrecuperáveis como entulho ou pneus. Os trechos com nota 2, observados pontualmente, relacionam-se principalmente à presença de poucos sacos de lixo ou de resíduos visíveis distribuídos ao longo da calçada, mas sem representar risco sanitário direto.
