**VULNERABILIDADE ÀS INUNDAÇÕES EM TERESINA, PIAUÍ.**

Tese de Doutorado apresentada ao Instituto de Geociências e Ciências Exatas da Universidade Estadual Paulista Júlio de Mesquita Filho, no Programa de Pós-Graduação em Geografia como requisito à obtenção do título de Doutor.

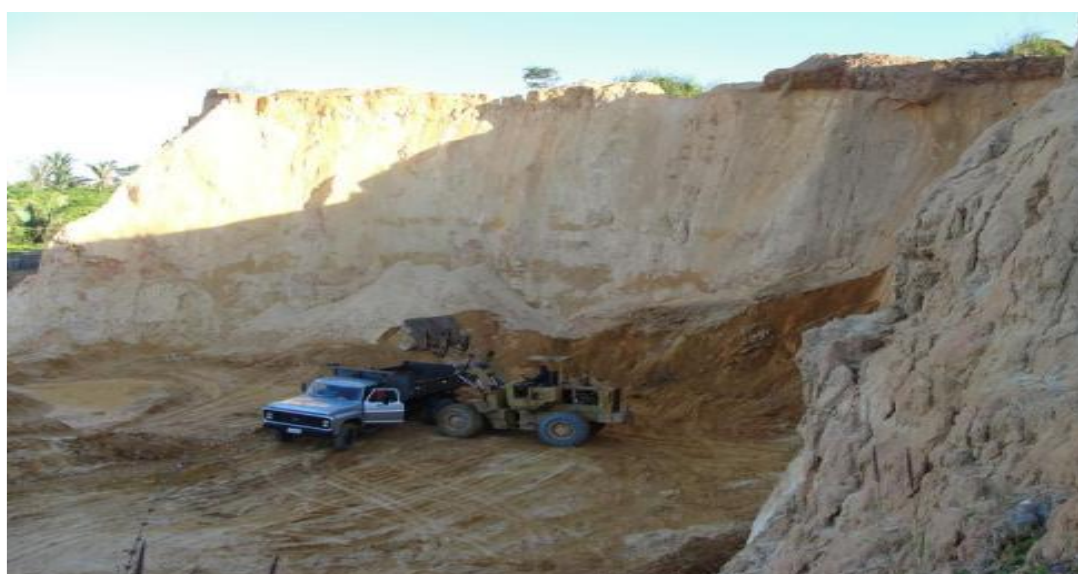
Figura 60: Intensa atividade de extração de massará em área de inclinação acentuada, no bairro Bela Vista, zona sul de Teresina.

Destaca-se também na zona sul a extração desordenada de materiais minerais para construção, como massará, seixo, areia e argila. Tal atividade vem provocando altos índices de degradação do ambiente, uma vez que após a retirada do material, formam-se grandes áreas desmatadas com barreiras de inclinação acentuada (figura 60), promovendo desabamentos e grande aporte de sedimentos nos rios Parnaíba e Poti, que causam desvios nos seus cursos e aumento dos bancos de areia nos seus leitos (SALES, 2003; TERESINA, 2002c).

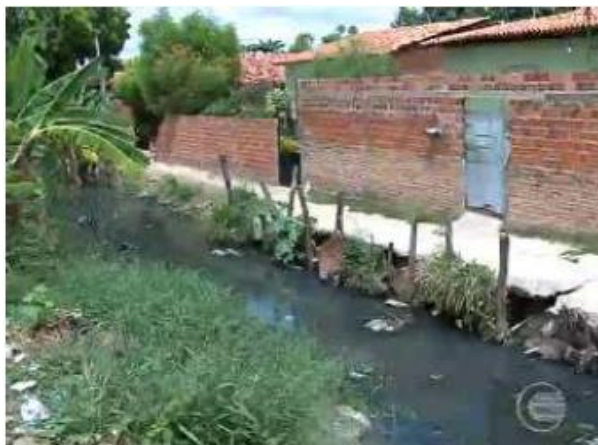
Figura 64: Esgoto a céu aberto localizado no bairro Nova Brasília, zona norte de Teresina, resultante de uma galeria inacabada presente no local.

Desse modo, como 83% da população total da capital não conta com esgotamento sanitário, principalmente nas periferias e nas áreas onde a privação econômica é aguda, é bastante comum o esgotamento a céu aberto (figura 64) ou o lançamento dos efluentes líquidos *in natura* nos diversos corpos hídricos da cidade (figura 65), comprometendo a qualidade da água dos mesmos e promovendo a disseminação de doenças por veiculação hídrica.

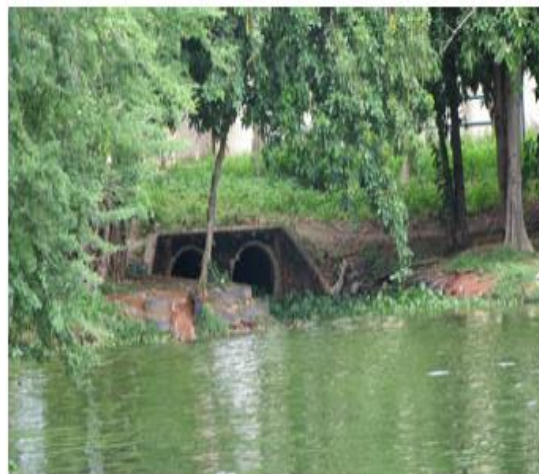
Figura 65: Efluentes líquidos sendo lançados sem tratamento na lagoa localizada no bairro Nova Brasília, zona norte de Teresina.

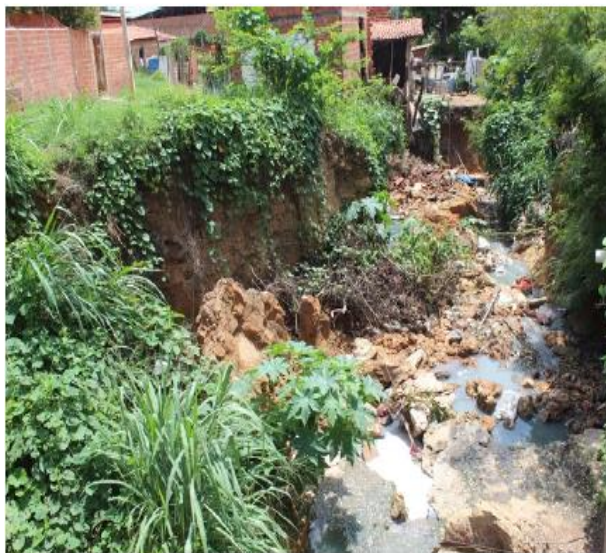
Figura 66: Erosão da galeria localizada no Parque Afonso Gil, zona sul de Teresina, após intensa precipitação.

As figuras 66 e 67 expressam situações em que foram registradas intensas erosões devido ao colapso da estrutura de drenagem, após uma precipitação durante o período chuvoso, em um determinado ponto do bairro Afonso Gil, localizado na zona sul de Teresina. A erosão da galeria local resultou no desabamento de uma casa e colocou em risco as demais casas do seu redor. Vale ressaltar que tal localidade é fruto de invasão em terreno inadequado para ocupação, portanto, considerada como área de risco pela Defesa Civil de Teresina.

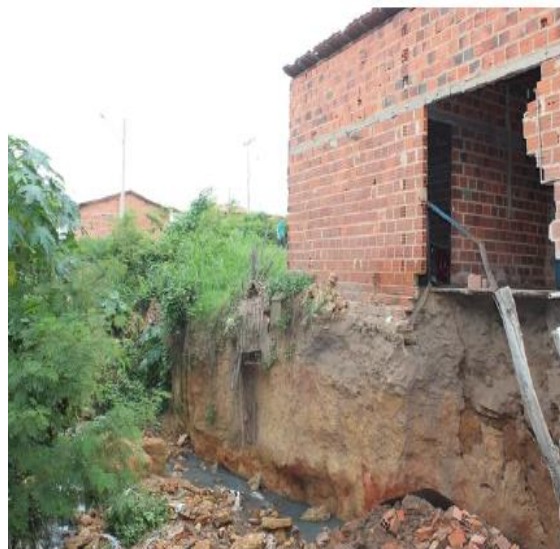
Figura 67: Casa que desabou com a intensa erosão da galeria localizada no Parque Afonso Gil, zona sul de Teresina, após intensa precipitação.

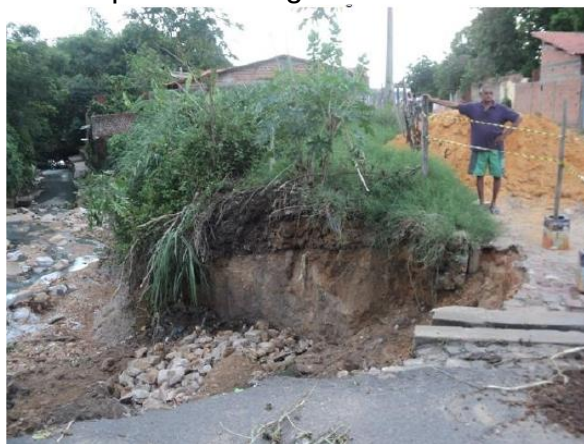
Figura 68: Erosão provocada pelo colapso da galeria localizada no bairro Comprida, zona sudeste de Teresina após um evento de precipitação intensa, que engoliu um poste, parte de ruas e quintais de algumas residências.

Outros episódios semelhantes e que tiveram grande destaque ocorreram nas zonas sudeste e sul da capital. No bairro Comprida, localizado na região do Grande Dirceu, zona sudeste, a galeria que tem como função escoar as águas pluviais e do esgoto domiciliar de pelo menos sete comunidades até o rio Poti cedeu após intensa precipitação, derrubando um poste de energia elétrica, invadindo parte de duas ruas e os quintais de algumas residências (figura 68). Segundo os moradores, esta situação é recorrente a cada período chuvoso e as pequenas alterações feitas no local pela prefeitura não são eficientes para solucionar o problema e põem em risco, a cada ano, um número maior de pessoas (RODRIGUES, 2014)

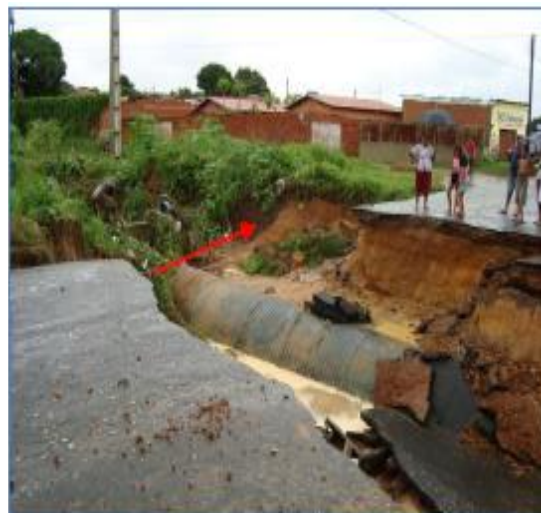
Figura 69: Bueiro rompido após intensa precipitação, localizado na rua Celso Pinheiro, bairro Três Andares, zona sul de Teresina.

Já na zona sul da capital, no bairro Três Andares, o colapso de um bueiro provocou transtornos maiores, inclusive a total interrupção do tráfego de uma importante via do bairro, posto que o asfalto da referida via cedeu, conforme ilustra a figura 69 (TERESINA, 2010).

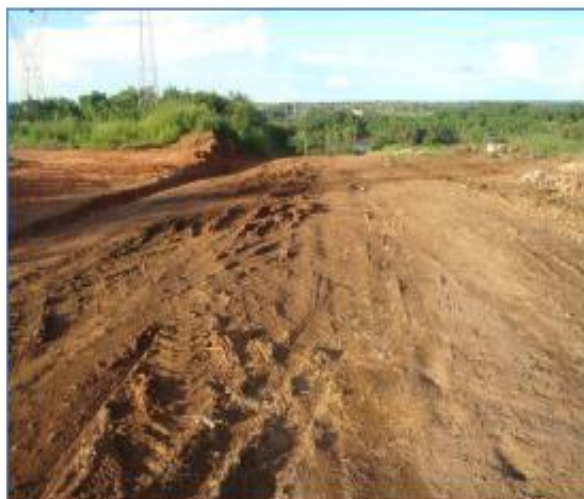
Figura 70: Avenida principal do loteamento Hugo Prado, sem pavimento. O solo exposto é erodido pelo escoamento superficial, provocando a abertura de sulcos.

No caso de vias não pavimentadas, a ausência de estruturas de drenagem também pode promover o desencadeamento de processos erosivos. Um exemplo dessa situação ocorreu na avenida principal do loteamento Hugo Prado, zona sul de Teresina. Nesse caso, a ausência do sistema de drenagem ocasionou a formação de sulcos nas bordas da via e, em função da sua inclinação, propiciou o aumento da velocidade de escoamento (figuras 70 e 71), carreando os sedimentos para os cursos d'água mais próximos, contribuindo, dessa forma, para o assoreamento dos rios Parnaíba e Poti, problema comum presente na área urbana da capital (TERESINA, 2010).

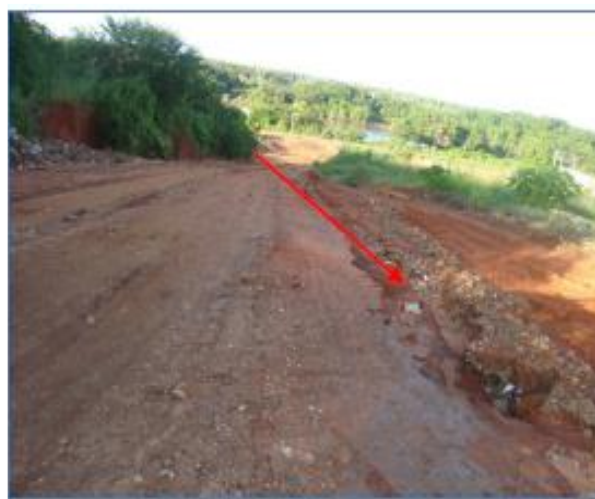
Figura 71: Avenida principal do loteamento Hugo Prado, sem pavimento. O solo exposto é erodido pelo escoamento superficial, provocando a abertura de sulcos.

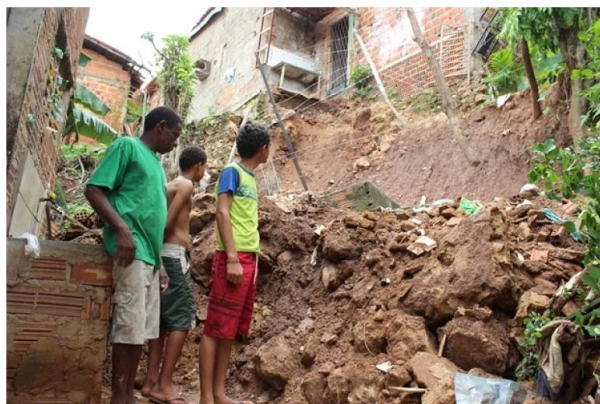
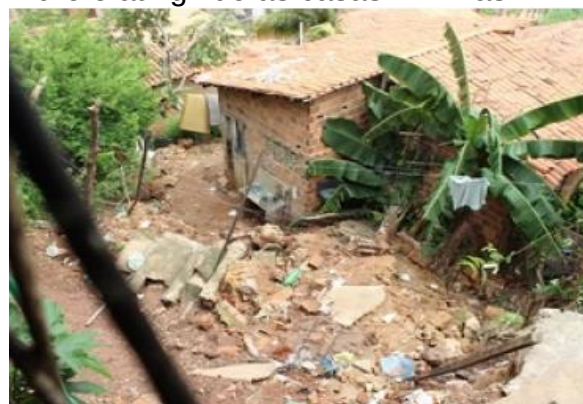
Figura 74: Casa atingida pelo deslizamento de terra, no bairro Parque Rodoviário, zona sul de Teresina.

Figura 75: Terreno que desabou no bairro Parque Rodoviário, zona sul de Teresina, culminando com a queda do muro e atingindo as casas vizinhas.

Episódios de deslizamentos também foram registrados no bairro Parque Rodoviário, localizado na zona sul da capital. Parte de uma casa desabou após o deslizamento de terras nas ruas cinco e seis durante uma intensa precipitação, atingindo outros imóveis que se encontravam na parte de baixo do barranco (figuras 74 e 75). De acordo com os moradores, a ausência de saneamento no local pode ter contribuído para a tragédia. Após este incidente, várias casas apresentaram rachaduras e quatro famílias tiveram que ser retiradas das suas moradias por estarem em risco. Foram destacadas também pelos moradores as várias promessas, não cumpridas por parte do poder público, para a construção de obras que evitariam o deslizamento (OLIVEIRA, 2014).

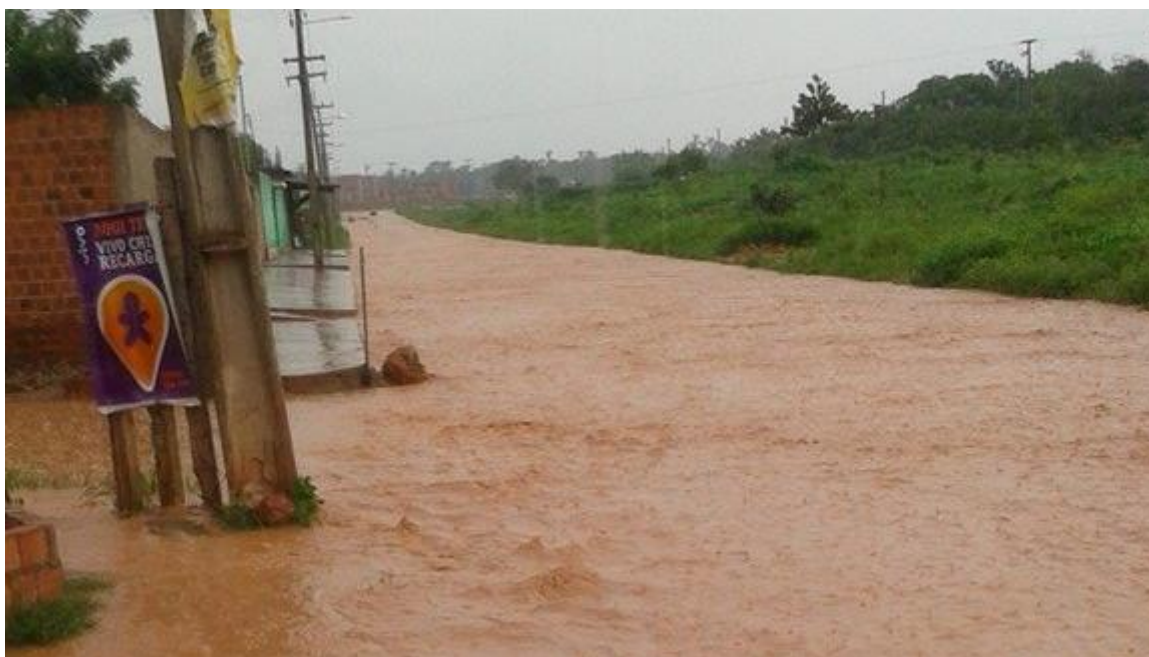
Figura 76: Alagamento de grandes proporções em uma das ruas do loteamento Sigefredo Pachêco, zona leste de Teresina, após intensa precipitação.

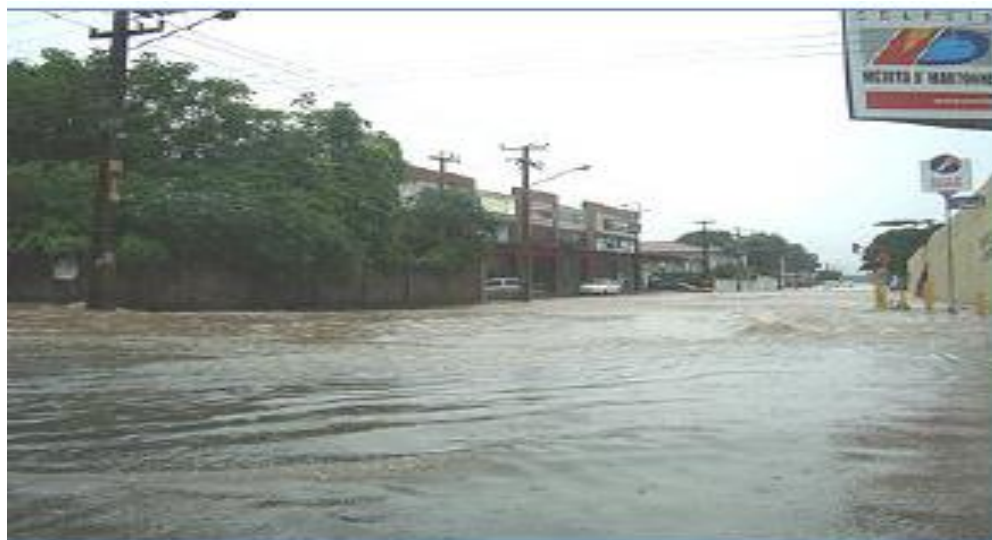
Figura 77: Avenida Homero Castelo Branco, uma das principais vias de acesso da zona leste de Teresina, alagada após intensa precipitação.

É válido salientar que os alagamentos e problemas de drenagem em Teresina não ocorrem somente em áreas de moradias populares ou localizadas nas proximidades dos cursos d'água. Em bairros recém-verticalizados, em subúrbios distantes do centro, onde surgem a cada dia novos loteamentos, em conjuntos habitacionais ou condomínios fechados de alto status, independentemente da condição social da população, os alagamentos podem ocorrer. Prova disso são os constantes alagamentos que acontecem na zona leste de Teresina (figura 77), em dias de precipitação intensa ou não. Considerada a área nobre da cidade, que abriga a população economicamente privilegiada e um comércio em expansão, ela padece com a ausência de redes coletoras das águas pluviais, provocando transtornos ao tráfego de veículos e pessoas. De acordo com a Defesa Civil Municipal, a zona que mais apresenta problemas quanto ao acúmulo de águas pluviais em função da precariedade do seu sistema de drenagem é a leste.

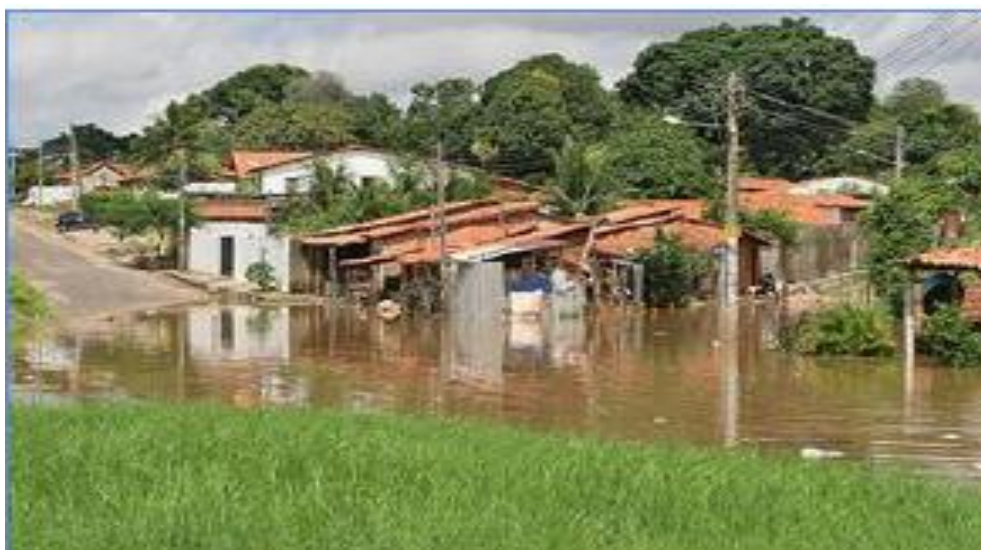
Figura 78: Alagamento em uma das ruas do bairro Porenquanto, zona norte de Teresina, após um evento de precipitação

Na figura 78 pode ser visualizada parte do bairro Porenquanto, zona norte de Teresina, alagado durante o período chuvoso do ano de 2009. O local onde essa parte do bairro foi construída outrora era uma lagoa e o canal construído para escoar as águas pluviais não o faz a contento. Sabe-se que as lagoas são responsáveis pelo armazenamento temporário dos volumes pluviais escoados durante os eventos de precipitação.

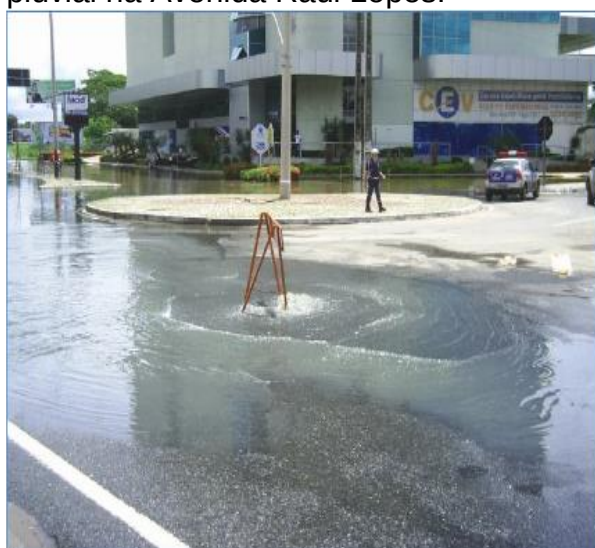
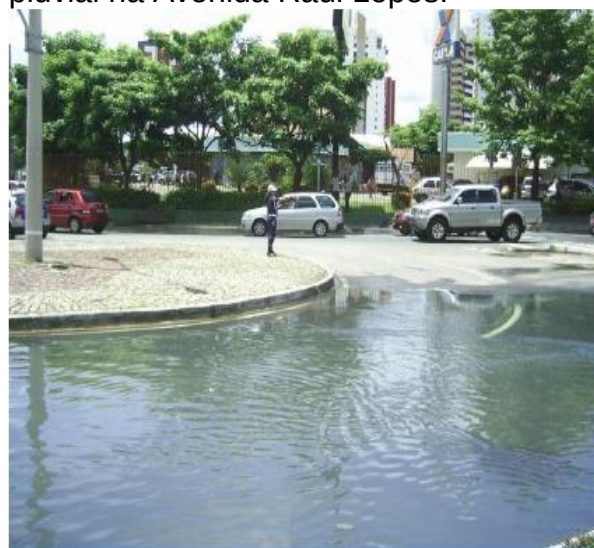
Figura 79: Refluxo de água da drenagem pluvial na Avenida Raul Lopes.

Figura 80: Refluxo de água da drenagem pluvial na Avenida Raul Lopes.

Outro problema bastante comum durante o período chuvoso em Teresina é o refluxo das águas oriundas do esgotamento pluvial lançado em alguns pontos do rio Poti. Com o aumento do nível do rio, durante as cheias, o sistema pluvial fica represado e ocasiona o refluxo de volta para a área urbana, causando o acúmulo momentâneo de água em vários pontos da cidade e uma série de transtornos. As figuras 79 e 80, a seguir, demonstram a referida situação em uma das principais avenidas da zona leste da cidade.

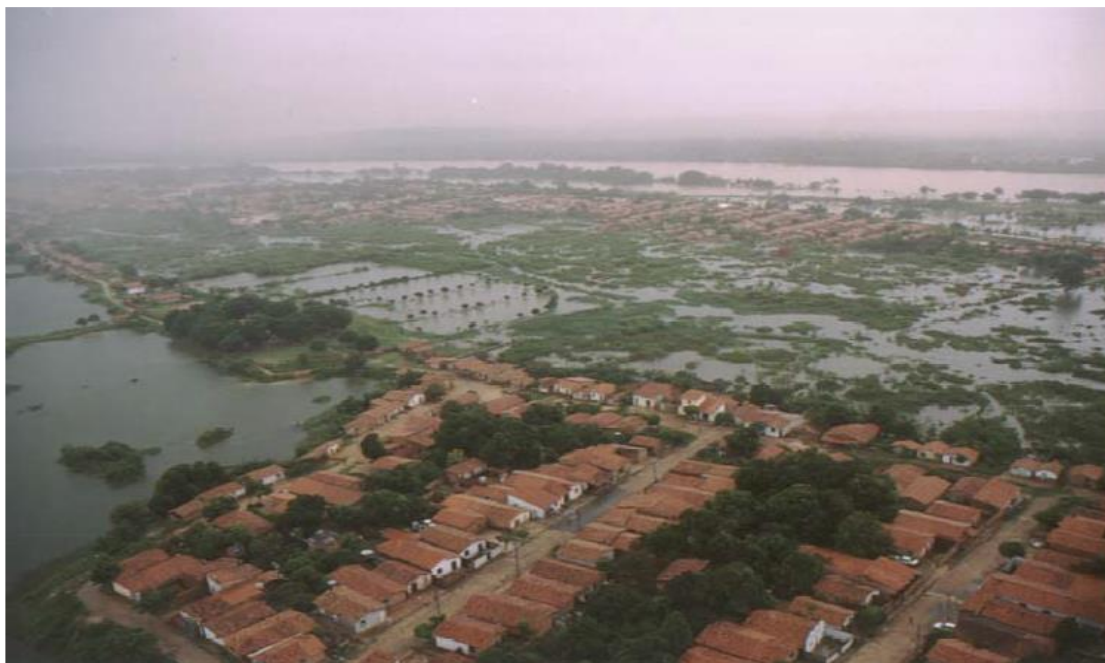
Figura 85: Evento ocorrido em 2004 em Teresina, resultante do transbordamento do rio Parnaíba, culminando com a inundação de diversos bairros da capital, em especial, da zona norte.

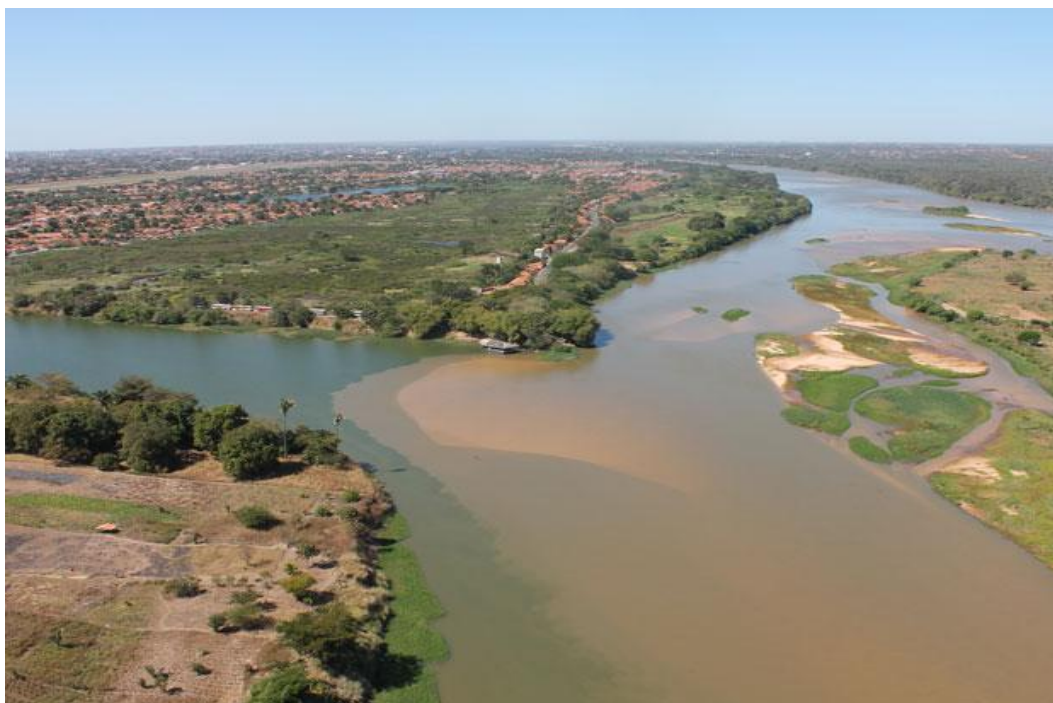
Figura 94: Encontro dos rios Parnaíba e Poti e a formação arenosa dentro do leito do rio Parnaíba.

De acordo com estudos solicitados pela Prefeitura de Teresina, a ocorrência das inundações está ligada ao assoreamento dos rios na capital, principalmente em alguns pontos do rio Poti, sobretudo onde o escoamento das águas do rio se dá em menor velocidade, como nos seus meandros, e na confluência do Poti com o Parnaíba, onde o material depositado barra as águas do Poti. A partir da figura 94 pode-se perceber a formação arenosa no leito do rio Parnaíba que funciona como uma espécie de barragem natural das águas do Poti, durante a cheia.

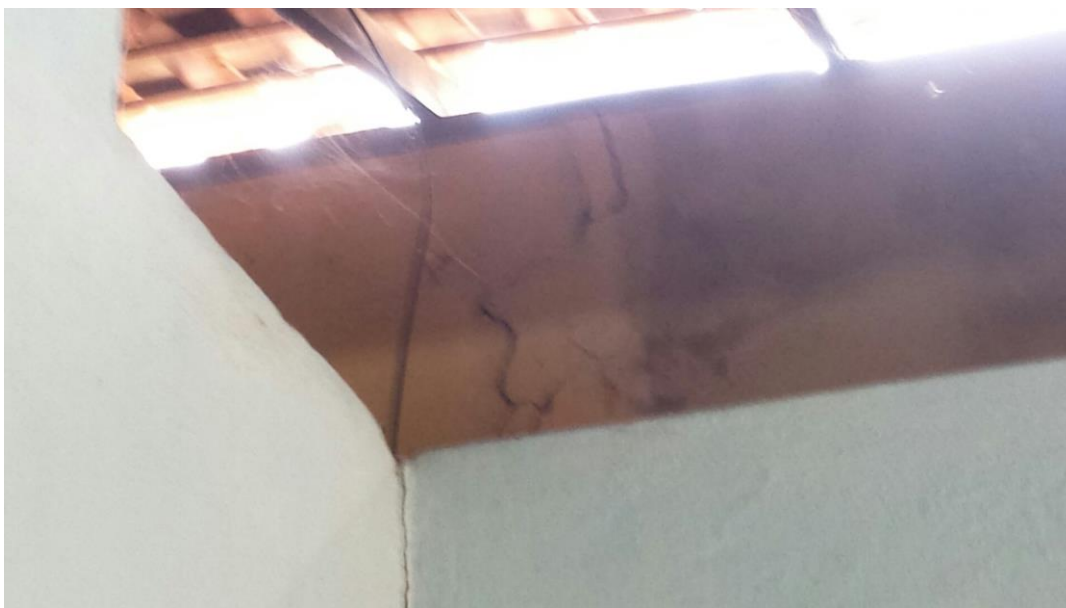
Figura 101: Vão entre a parede e o teto em domicílio localizado no bairro Primavera, zona norte de Teresina.

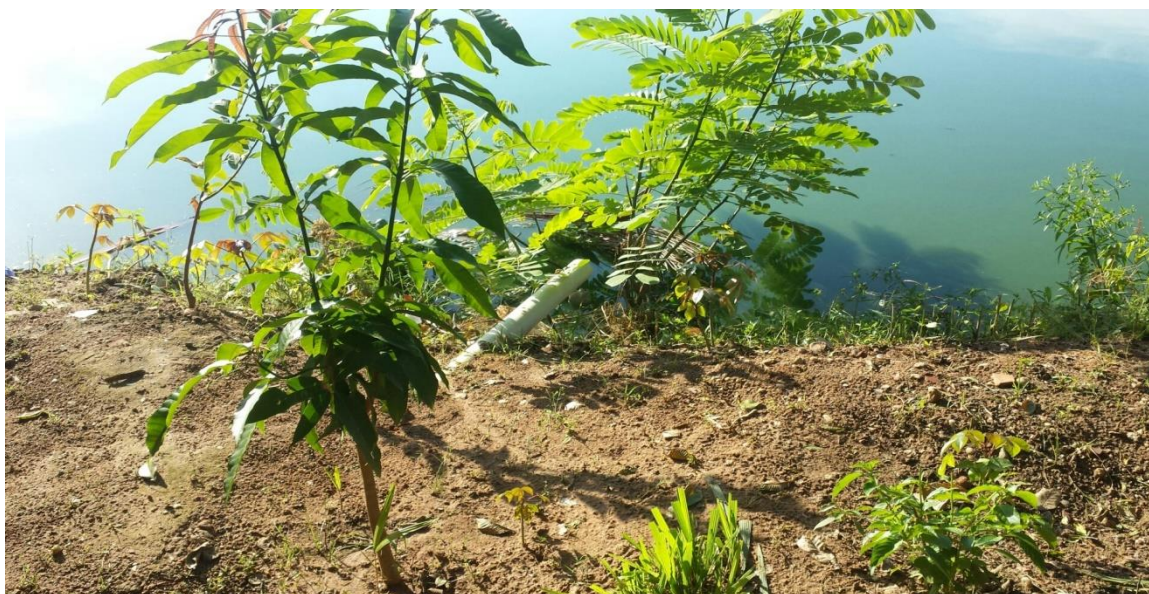
Figura 102: Canalização de efluentes líquidos que são lançados in natura na lagoa localizada aos fundos do domicílio. Quintal de um dos domicílios visitados localizado no bairro Poti Velho. Nessa residência inexistente esgotamento sanitário e os dejetos da casa são lançados diretamente na lagoa que fica aos fundos do imóvel. Parte da lagoa foi aterrada para a construção do mesmo.

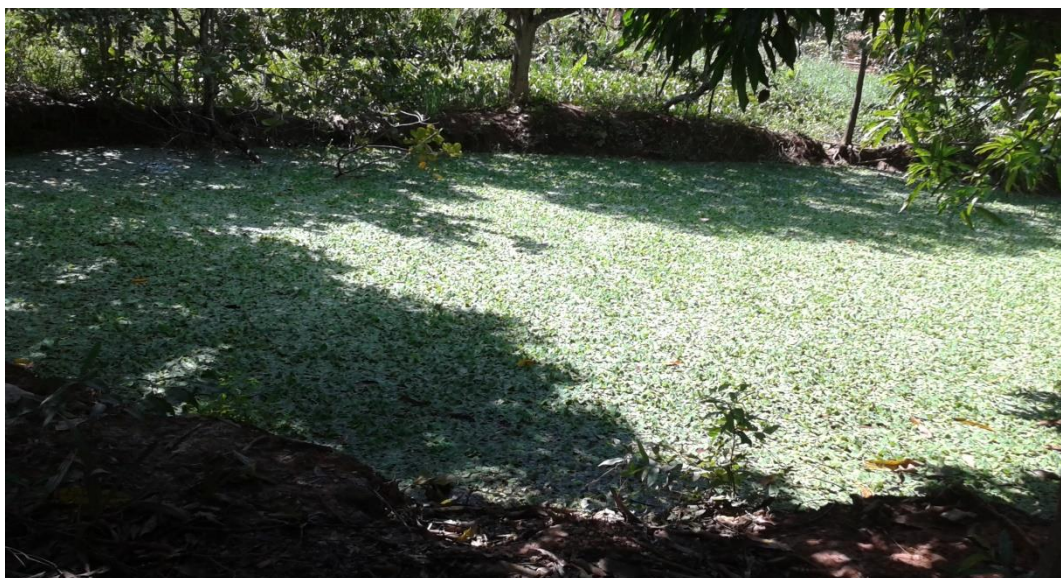
Figura 103: Lagoa localizada no quintal das casas visitadas no bairro Nova Brasília, zona norte de Teresina. Tal lagoa funciona como recipiente de efluentes líquidos dos domicílios arredores, por isso percebe-se a presença de vegetação aquática denotando alto grau de poluição, implicando um mau cheiro e promovendo a proliferação de doenças.

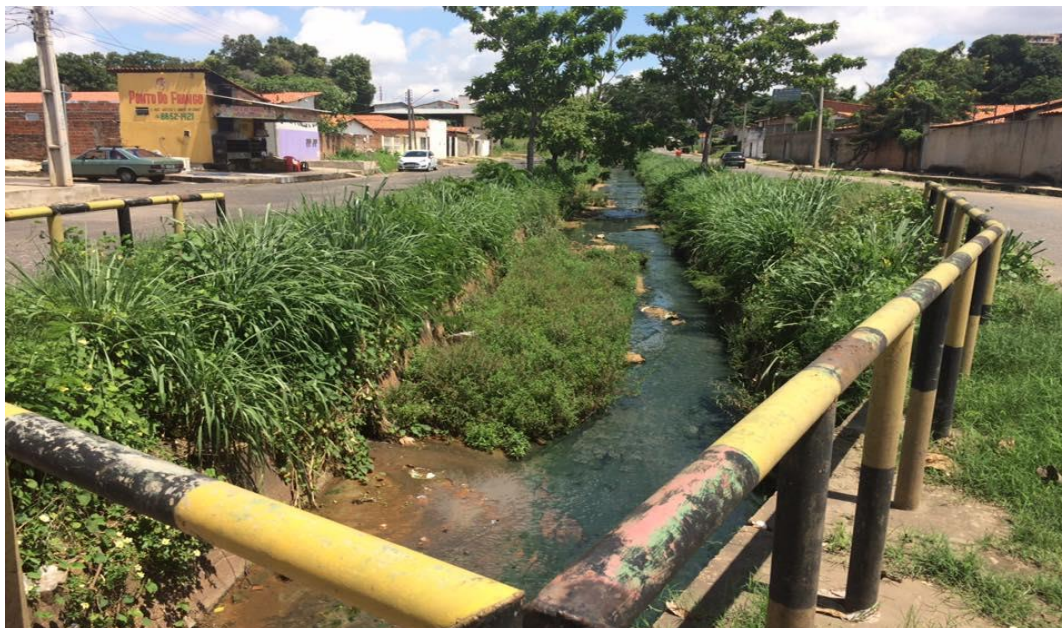
Figura 104: Galeria a céu aberto localizado no bairro Três Andares, zona sul de Teresina. Galeria por onde o esgotamento dos domicílios localizados entre as ruas México e Costa Rica no bairro Três Andares deveria escoar, contudo, o sistema não funciona devido aos constantes entupimentos, fazendo com que os efluentes se acumulem na própria galeria promovendo uma série de transtornos à população.

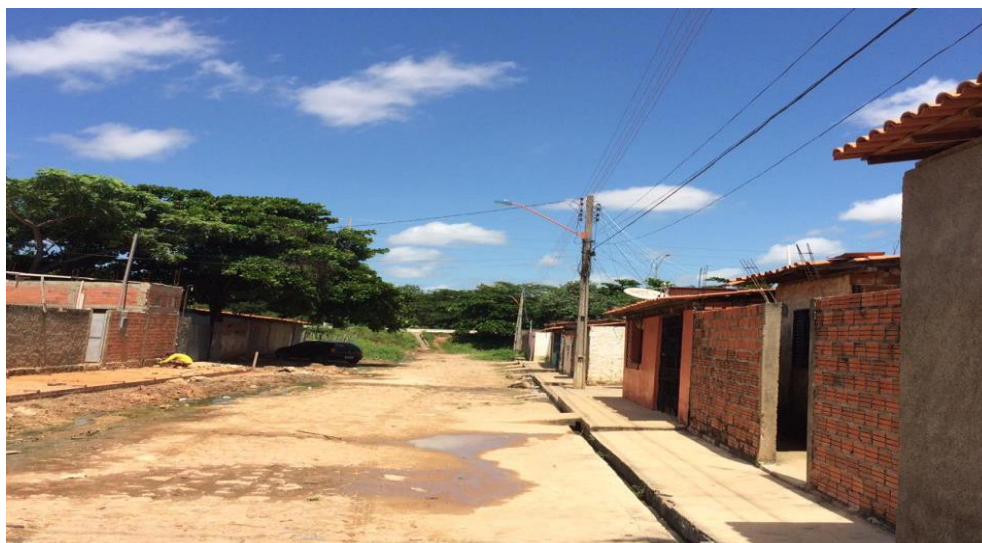
Figura 106: Rua 3, Vila Mandacaru, localizada no bairro São João, zona leste de Teresina. Rua próxima à Avenida dos Ipês, sem pavimentação, que apresenta alagamento e imóveis invadidos pela água do rio Poti durante o período chuvoso.

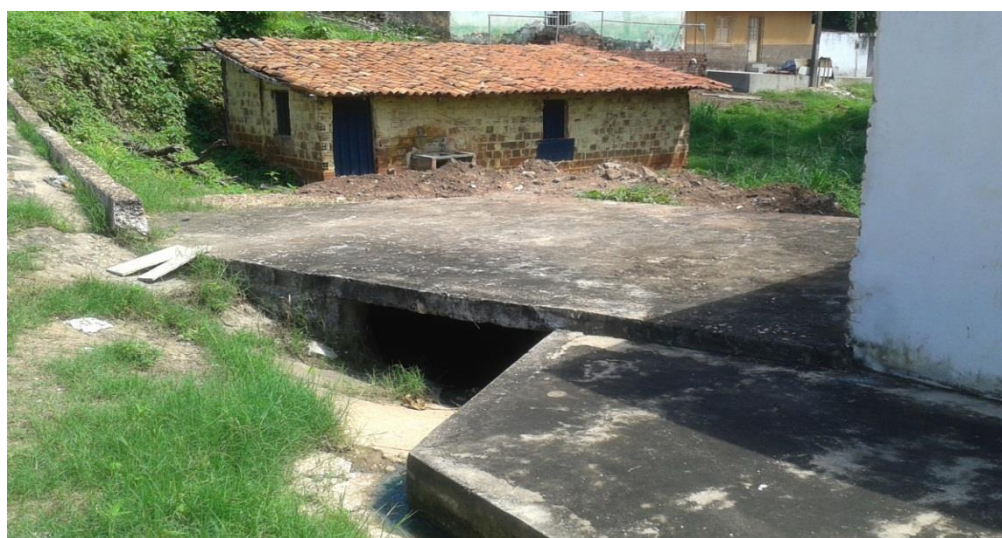
Figura 107: Rua Equador, bairro Três Andares, zona sul de Teresina. Galeria responsável pela amenização dos constantes alagamentos que ocorriam na rua durante o período chuvoso.

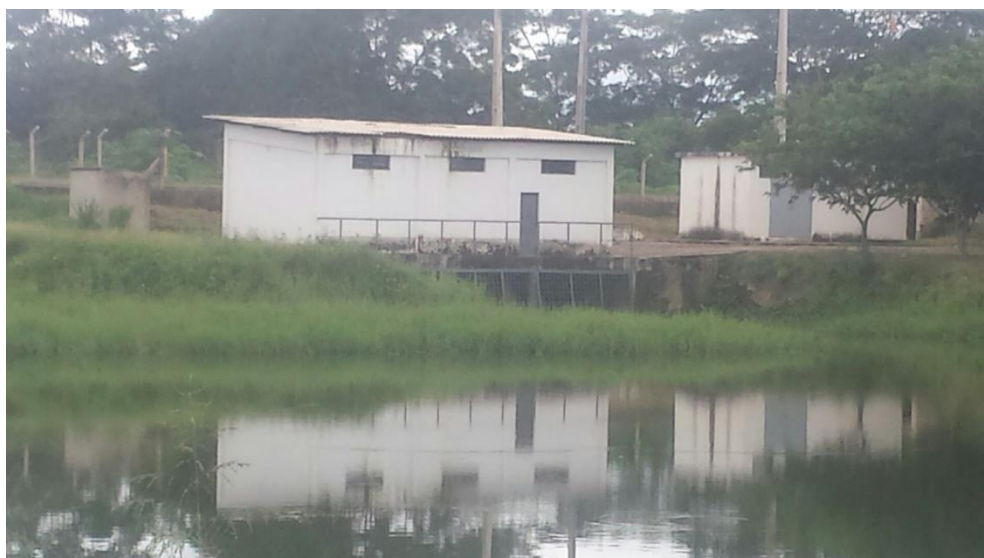
Figura 108: Casa das bombas da lagoa do bairro Mocambinho, zona norte de Teresina. O sistema de bombeamento das águas da lagoa reduziu o risco de inundação das casas ao redor. As ruas em torno, em quase todo o período chuvoso, eram alagadas e os imóveis invadidos pela água que transbordava da lagoa.

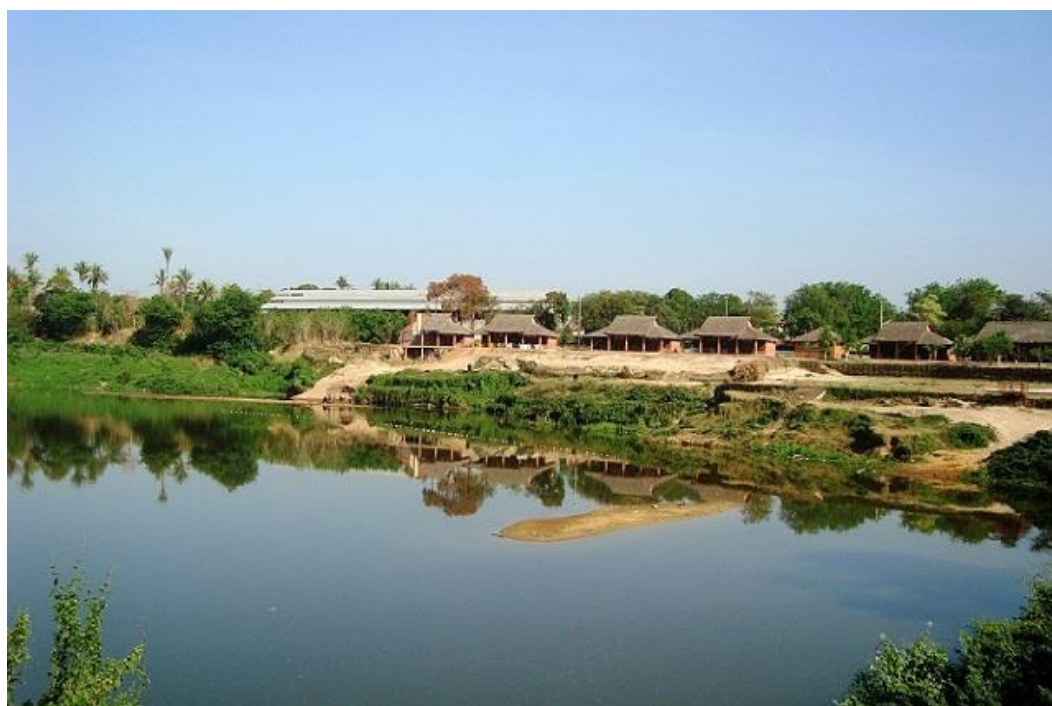
Figura 109: Dique da Curva São Paulo, zona sudeste de Teresina. Dique construído em 2007 pelo poder público e utilizado como balneário. Contudo, foi destruído nas inundações dos anos de 2008 e 2009, o que comprova a sua ineficácia.

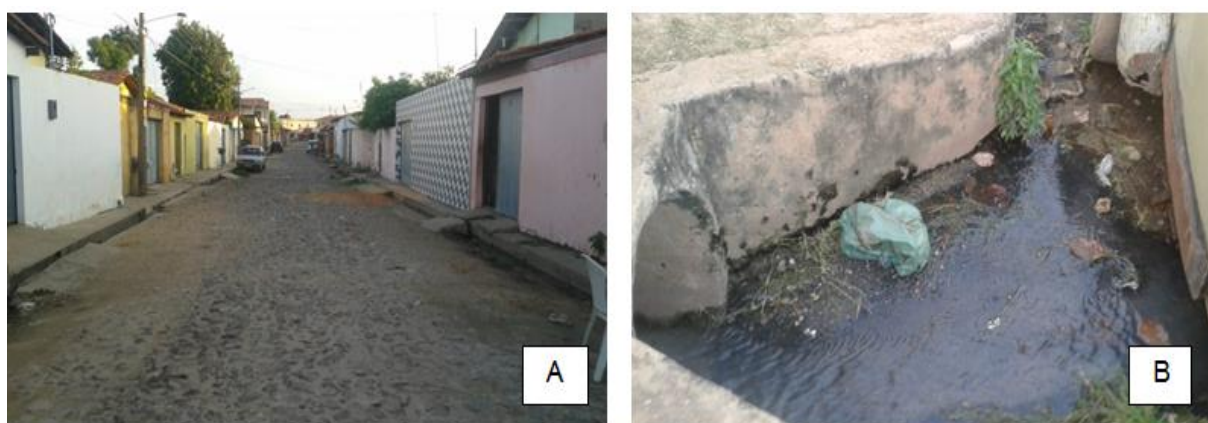
Figura 111: A: Rua Santa Helena, bairro Nova Brasília, zona centro/norte de Teresina. Os domicílios próximos à galeria são constantemente invadidos pela água durante o período chuvoso. B: Galeria presente na rua que, quando entupida, promove o alagamento das casas próximas.

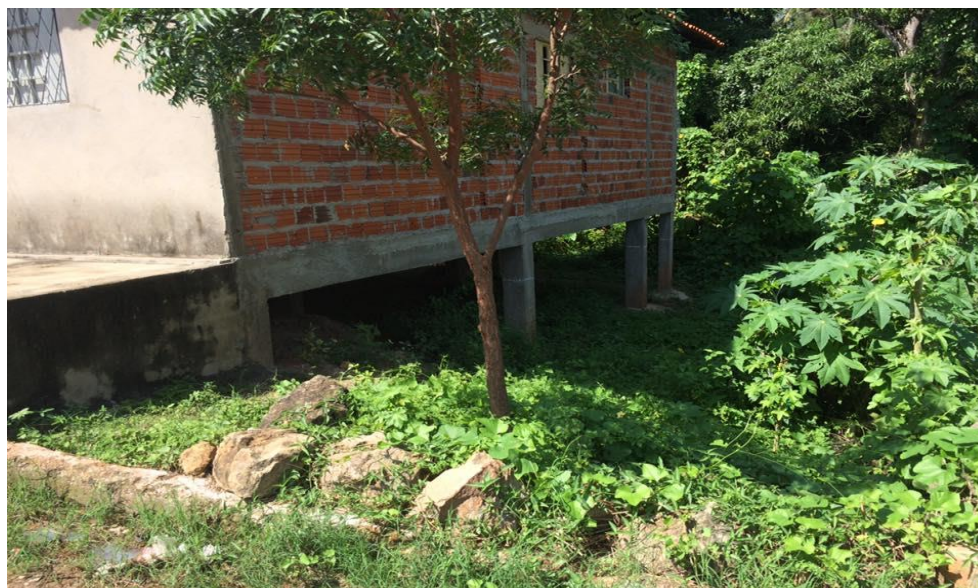
Figura 112: Casa construída suspensa na rua Equador, bairro Três Andares, zona sul de Teresina.

A figura 112 mostra uma casa suspensa no bairro Três Andares, zona sul de Teresina. Segundo o chefe da família, a casa era invadida constantemente pela água da chuva devido ao mau funcionamento de uma galeria presente no quintal. A reconstrução da casa, em suspensão, foi a solução encontrada para impedir os constantes alagamentos sofridos.
