**INVESTIGAÇÃO DAS CAUSAS DA EFLORESCÊNCIA EM REVESTIMENTOS
CERÂMICOS: UMA ANÁLISE DAS MANIFESTAÇÕES PATOLÓGICAS
RESULTANTES DA PERMEABILIDADE DAS ESTRUTURAS**

Ilha Solteira
2024

Trabalho de Conclusão de Curso
apresentado à Universidade Estadual
Paulista (UNESP), Faculdade de Engenharia
de Ilha Solteira como parte dos requisitos
para obtenção do Grau de Engenharia Civil.

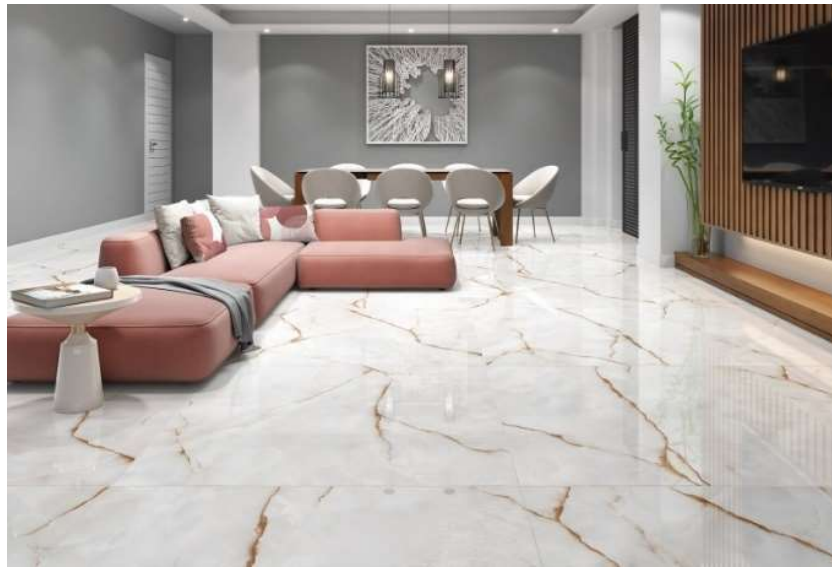
Figura 4 - Porcelanato acetinado

Essas características conferem ao porcelanato uma durabilidade superior e uma ampla gama de opções estéticas, além disso, sua precisão de corte permite assentar o porcelanato com o que chamamos de junta seca, uma largura menor de rejunte, de cerca de 2 mm, melhorando o acabamento final e tornando-o uma escolha popular para revestimentos em ambientes residenciais e comerciais (ARCHTRENDS, 2017).

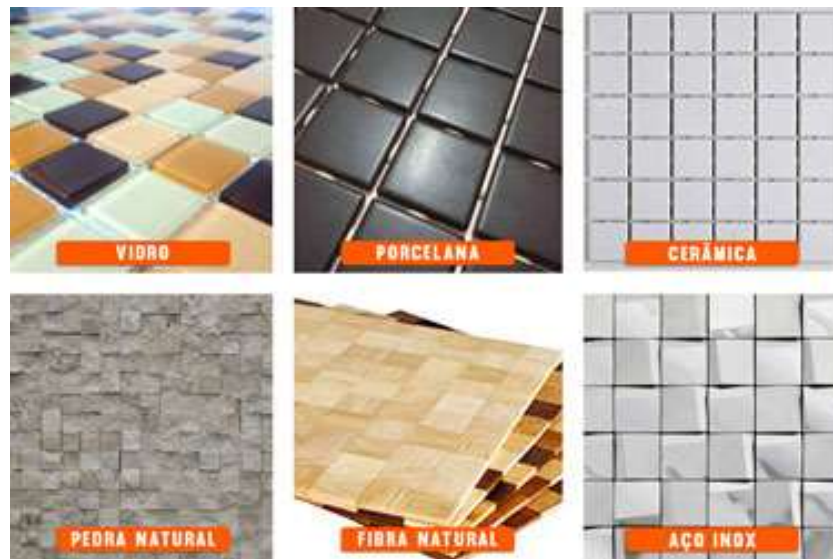
Figura 5 - Diferentes tipos de pastilhas

O revestimento de pastilha é composto por pequenas peças de cerâmica, vidro, pedra ou metal, as pastilhas são montadas em placas que facilitam o processo de instalação. Sua variedade de cores, texturas e padrões permite uma ampla gama de possibilidades de design, tornando-as adequadas para uma variedade de estilos arquitetônicos. Além de sua aparência visualmente atraente, as pastilhas também oferecem durabilidade, resistência à umidade e facilidade de limpeza, tornando-as uma escolha popular para áreas sujeitas a condições adversas, como banheiros, cozinhas e áreas de piscina.

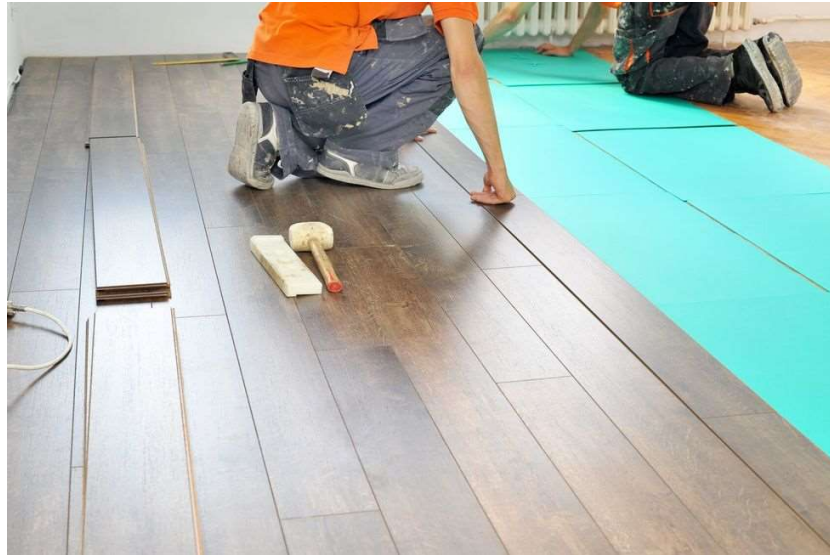
Figura 7 - Instalação de revestimento laminado

Os revestimentos laminados e vinílicos são duas opções populares para revestir pisos, cada um com suas próprias características distintas. Os revestimentos laminados são compostos por camadas de materiais sintéticos prensados em alta pressão, geralmente com uma camada superior transparente de resina melamínica que proporciona durabilidade e resistência a arranhões. Eles são conhecidos por sua aparência de madeira ou pedra, oferecendo uma alternativa mais acessível e de fácil manutenção em comparação com materiais naturais (FERREIRA, 2022).

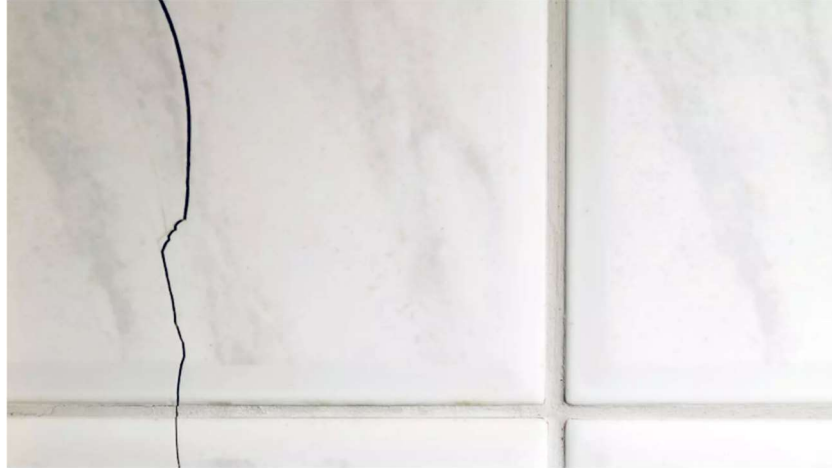
Figura 8 - Trinca em revestimento cerâmico

Trincas e fissuras nos revestimentos cerâmicos se manifestam como rachaduras finas na superfície das peças. A NBR 9575 (ABNT, 2010) estabelece que as aberturas maiores que 0,5 mm e menores que 1 mm são classificadas como trincas,

De acordo com Rhod (2011), as principais causas dessas patologias incluem a dilatação e retração das placas cerâmicas, deformações estruturais excessivas, falta de especificação de juntas de dilatação e a retração da argamassa de fixação.

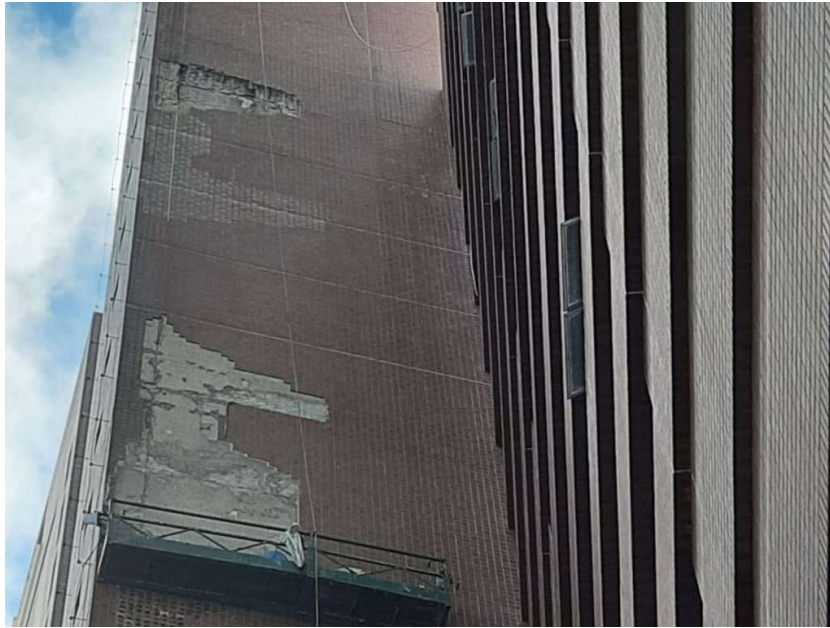
Figura 9 - Deslocamento de revestimento cerâmico em fachada

Segundo Barros *et al.* (1997), o deslocamento ocorre quando o revestimento cerâmico se separa da base subjacente, resultando em áreas soltas ou ociosas entre a cerâmica e a superfície de apoio. Esse problema pode ser causado por falta de aderência da argamassa colante, umidade na base, instalação incorreta do revestimento ou movimentações estruturais.

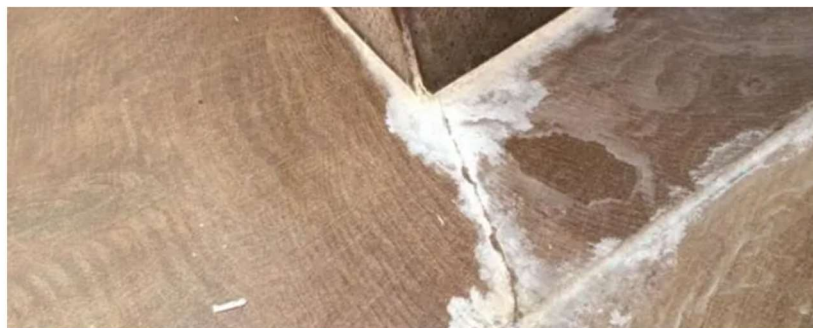
Figura 10 - Eflorescência em revestimento cerâmico

Conforme Fiorito (1994), a eflorescência é um processo de lixiviação e cristalização de sais solúveis presentes nos materiais de construção. A água, atuando como solvente, transporta esses sais através dos poros e capilares do material até a superfície, onde a evaporação da água provoca a formação de cristais, resultando nas características manchas brancas.

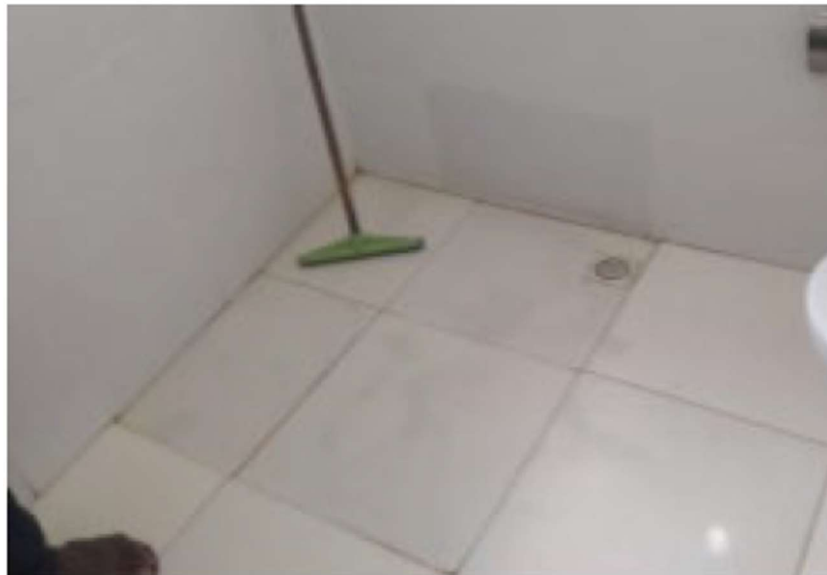
Figura 11 - Revestimentos cerâmicos com manchas d'água

Manchas d'água em revestimento cerâmico podem surgir como uma alteração na tonalidade das peças, muitas vezes acompanhadas por manchas abaixo do esmalte, resultando em escurecimento da superfície. Geralmente causadas por umidade excessiva no ambiente e infiltração de água na camada abaixo do esmalte e nos rejuntamentos mal executados, essas manchas podem desaparecer quando as peças são secas em estufas ou submetidas a um novo processo de queima. Em casos mais severos, a solução pode envolver a remoção e substituição da peça afetada por uma nova.

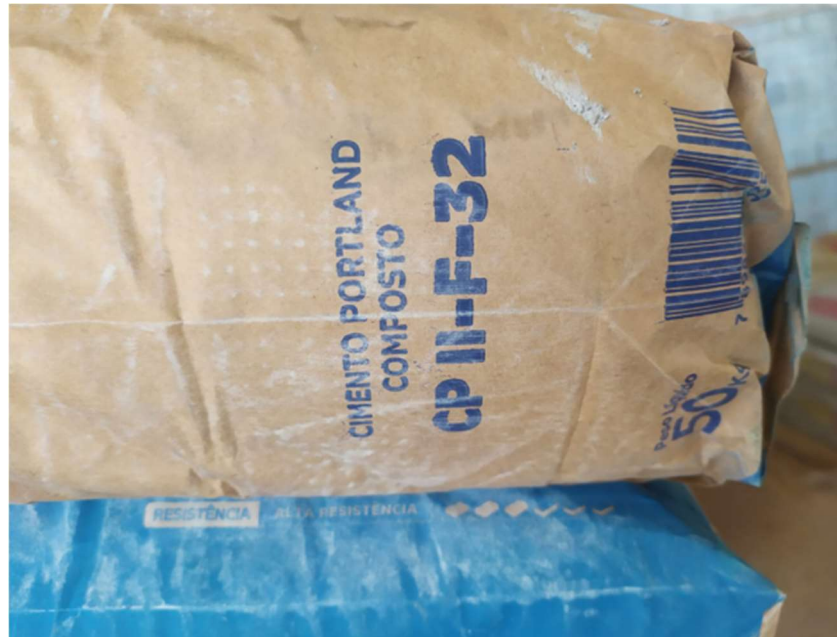
Figura 13 - Cimento CP-II-F 32kg.

- **Protótipo 01:**
 - 1 saco de Cimento CP II-F-32 (Figura 9);

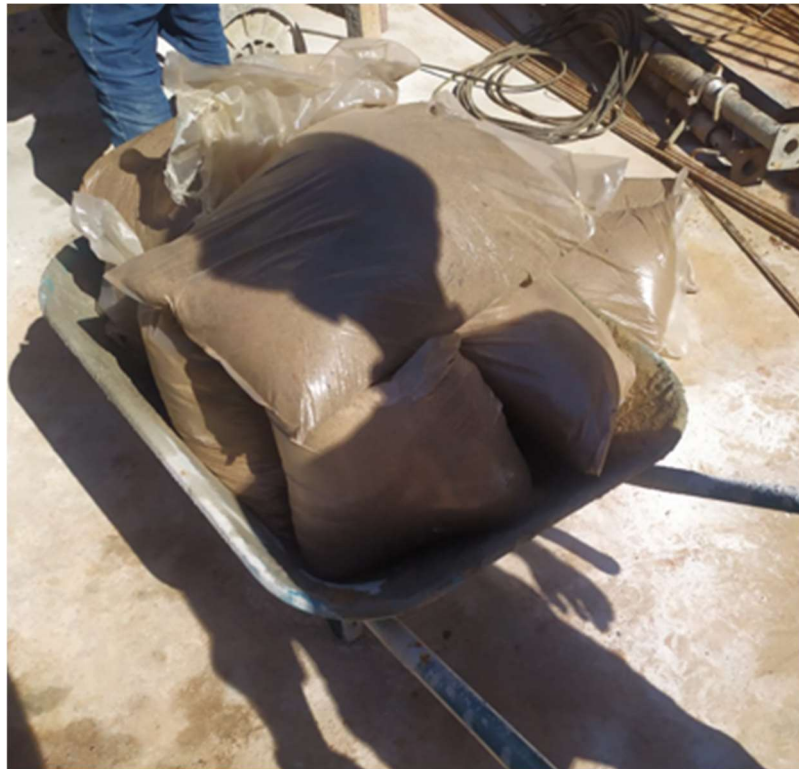
Figura 14 - Areia média ensacada

- 11 sacos de Areia média (Figura 10);

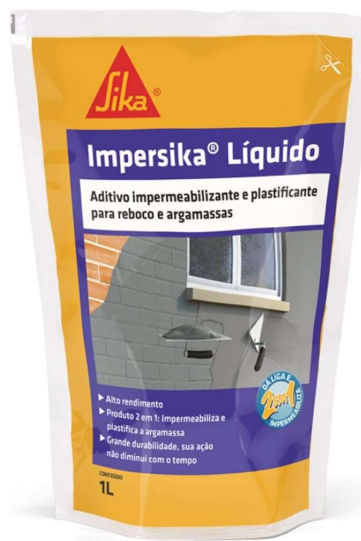
Figura 15 - Aditivo impermeabilizante Impersika

- 15 litros de Água filtrada;
- **Protótipo 02:**
 - 1 saco de Cimento CP II-F-32 (Figura 9);
 - 11 sacos de Areia média (Figura 10);
 - 14 litros de Água filtrada;
 - 1 litro de Impersika (aditivo líquido impermeabilizante e plastificante para argamassa) (Figura 11);

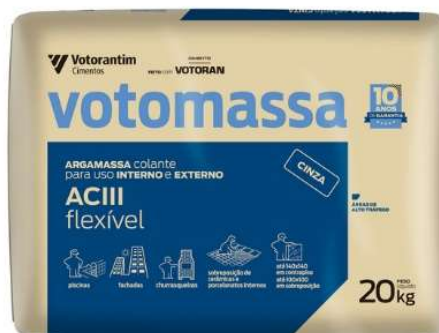
Figura 17 - Argamassa colante ACIII flexível para uso externo

- Porcelanato acetinado Incefra retificado 60x60 para o revestimento cerâmico;
- Argamassa colante ACIII flexível para uso externo cinza 20kg Votomassa para aplicar o revestimento cerâmico;

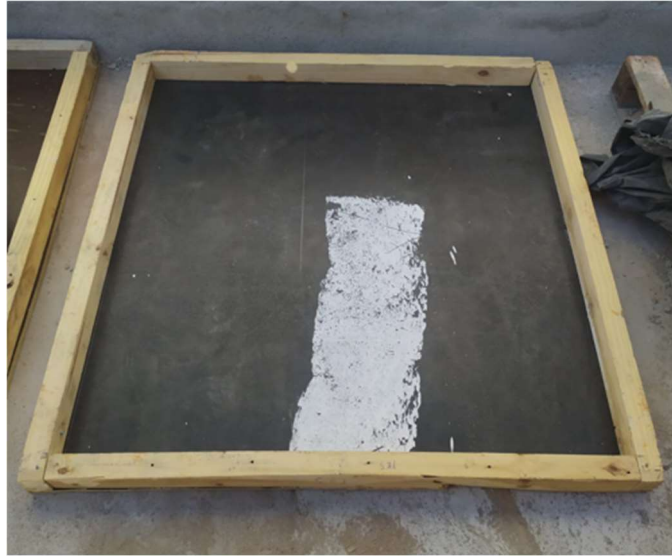
Figura 18 - Forma para protótipos

- Forma em madeira para realização dos protótipos (1,20 x 1,20 x 0,05 m);

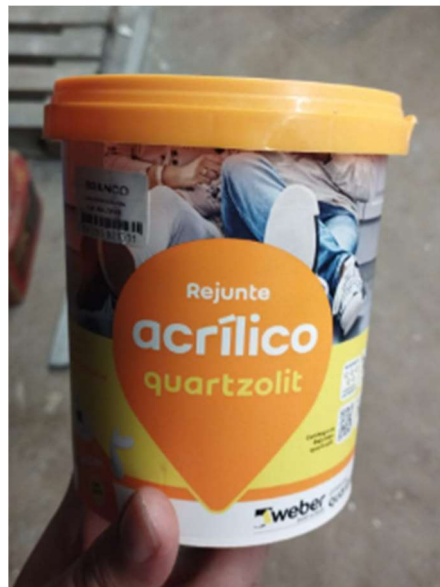
Figura 19 - Rejunte acrílico branco Quartzolit

- Rejunte acrílico branco Quartzolit para rejuntar metade do revestimento cerâmico em cada protótipo;

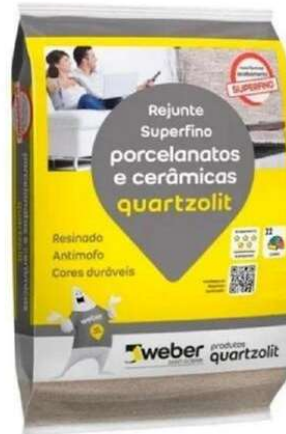
Figura 20 - Rejunte cimentício cinza platina Quartzolit

- Rejunte cimentício cinza platina Quartzolit para rejuntar a outra metade do revestimento cerâmico em cada protótipo;

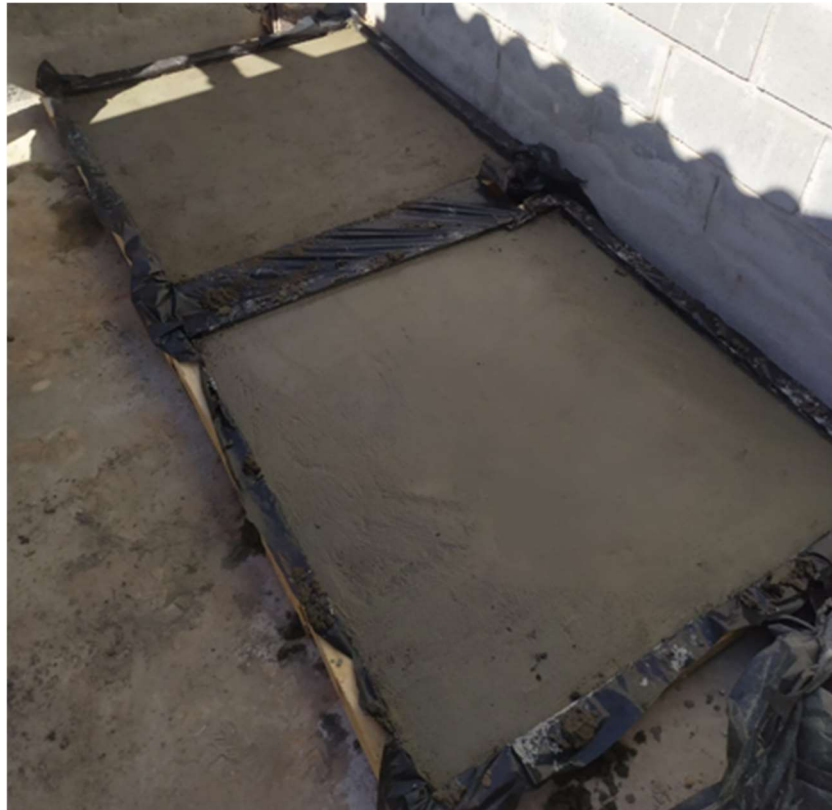
Figura 23 - Protótipos compactados

As massas de contrapiso foram aplicadas e compactadas nos protótipos correspondentes, os quais foram então protegidos com lona preta para retenção da água acumulada durante o período de cura do contrapiso, estipulado em 7 dias. Após esse período, os protótipos foram submetidos a um teste de imersão em água por 15 dias.

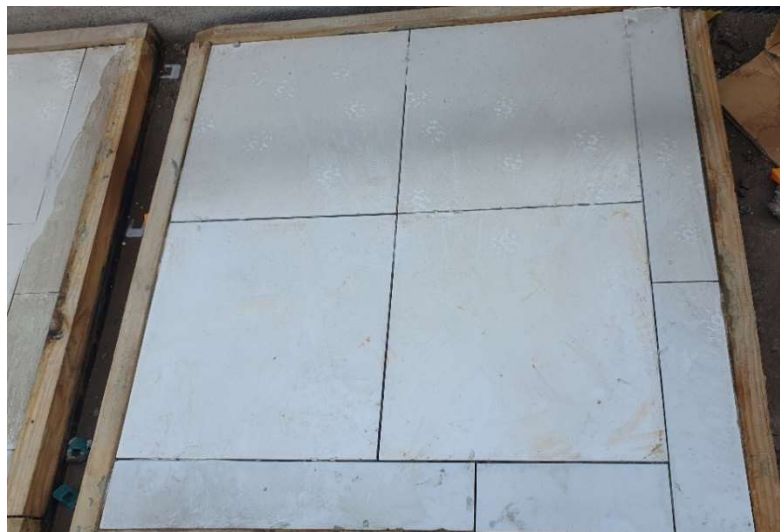
Figura 25 - Protótipo 1 com revestimento cerâmico

Para a segunda etapa do experimento, procedeu-se à aplicação do revestimento cerâmico (Figura 25), composto por porcelanato acetinado Incefra retificado 60 x 60 cm, utilizando argamassa colante ACIII flexível para uso externo cinza 20 kg Votomassa. Além disso, foi coletado 1 corpo de prova para teste de imersão da argamassa colante ACIII cinza e branca da Votomassa. Durante 15 dias adicionais, lâminas de água foram lançadas sobre os protótipos para acelerar o processo de salinização.

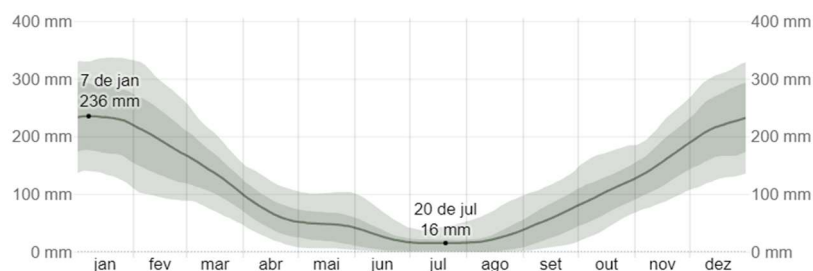
Figura 32 - Chuva mensal média em Ribeirão Preto

Além disso, o clima durante esse período é geralmente marcado por uma diminuição gradual das chuvas em comparação com os meses de verão mais chuvosos. Os dados históricos indicam que Ribeirão Preto tende a receber menos precipitação durante o fim do primeiro semestre do ano em comparação com o segundo semestre, o que condiz com a transição para uma estação mais seca. A Figura 32 mostra a chuva mensal média em Ribeirão Preto.

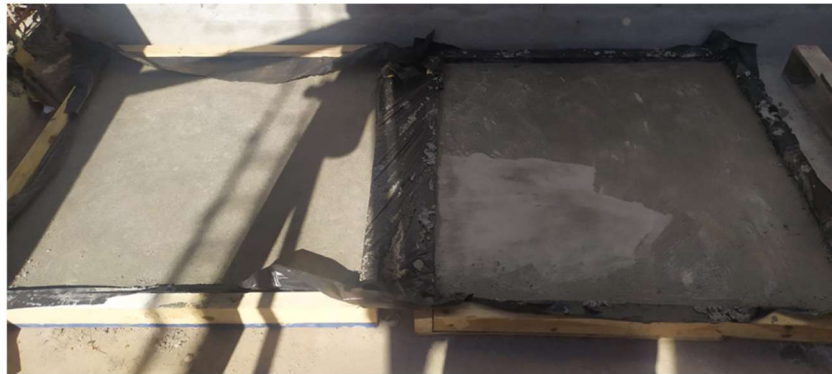
Figura 33 - Protótipos de contrapiso após o teste de imersão

Após a realização dos testes de imersão em água nos dois protótipos de contrapiso, observou-se uma ausência completa de eflorescência em ambas as amostras. Este resultado indica que as formulações de argamassa utilizadas foram eficazes na prevenção da migração de sais solúveis para a superfície do contrapiso.

A ausência de eflorescência pode ser atribuída a vários fatores. Primeiramente, a composição das argamassas, que incluía cimento CP II-F-32 e areia média, demonstrou ser adequada para resistir à umidade sem liberar sais solúveis. Além disso, a utilização do aditivo Impersika no segundo protótipo pode ter contribuído para aumentar a impermeabilidade da argamassa, evitando a formação de eflorescência.

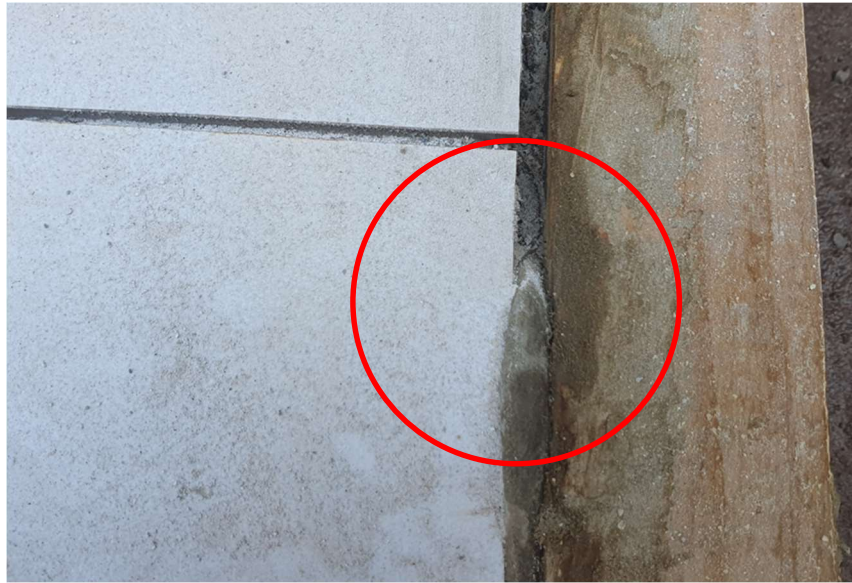
Figura 34 - Primeiros sinais de eflorescência no Protótipo 01

Após a etapa de assentamento do revestimento cerâmico com argamassa colante, foi observado o surgimento das primeiras marcas de eflorescência nos protótipos de contrapiso.

De acordo com as informações fornecidas pela Votorantim, a argamassa colante ACIII flexível cinza é composta por cimento Portland, agregados minerais selecionados e aditivos químicos. É importante ressaltar que o cimento Portland, como componente principal da argamassa, é conhecido por seu potencial para a liberação de sais solúveis durante o processo de hidratação.

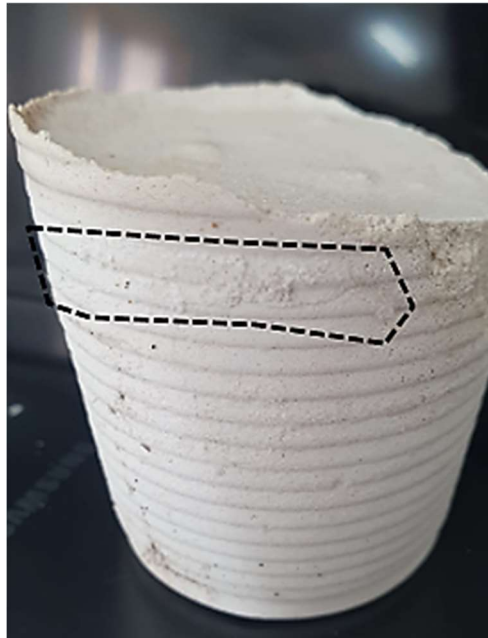
Figura 36 - Corpo de prova ACIII branca Votomassa com pontos de eflorescência.

Observou-se a presença de pontos de eflorescência na superfície do corpo de prova. Esses depósitos brancos são indicativos da migração de sais solúveis presentes na argamassa para a superfície.

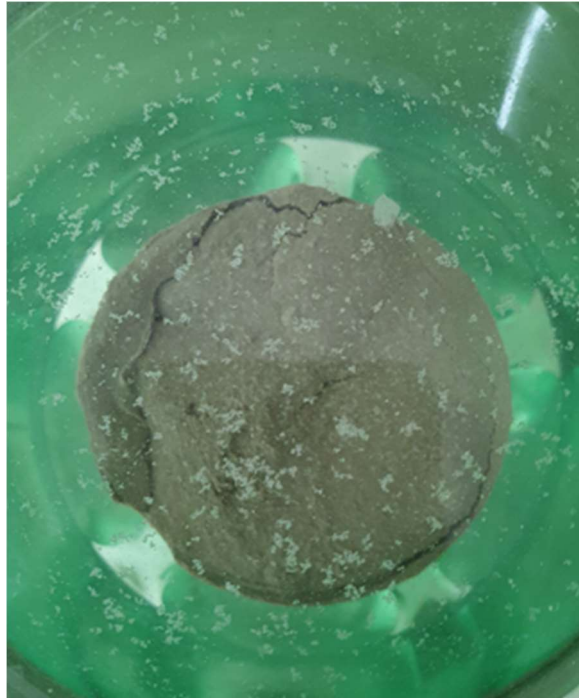
Figura 37 - Corpo de prova ACIII cinza Votomassa, em imersão na água com a manifestação de efluorescência.

Similarmente ao corpo de prova anterior, foram detectados pontos de eflorescência na superfície da argamassa. Esta evidência sugere uma migração semelhante de sais solúveis, resultando na deposição de cristais brancos na superfície do material.
