**ANÁLISE DOS PREPAROS E COROAS TOTAIS EM DISSILICATO  
DE LÍTIO, ATRAVÉS DO DESIGN AUXILIADO POR COMPUTADOR**

Dissertação apresentada ao Instituto de Ciência e Tecnologia, Universidade Estadual Paulista (Unesp), Campus de São José dos Campos, como parte dos requisitos para obtenção do título de MESTRA, pelo Programa de Pós-Graduação em CIÊNCIA E TECNOLOGIA APLICADA À ODONTOLOGIA.

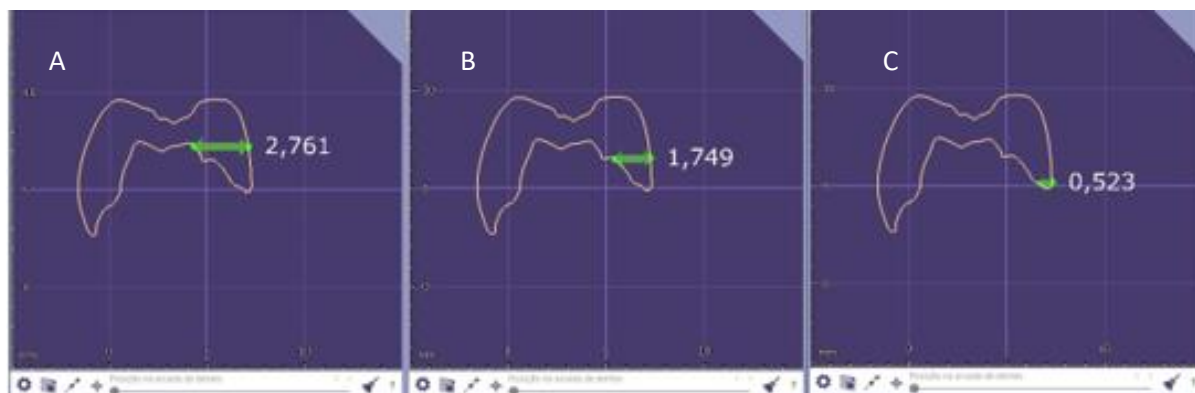
Figura 6 - Corte transversal à mesial da coroa, medidas da região lingual

a) Refere-se à espessura da região do terço oclusal do centro da face lingual da região mesial da coroa cerâmica, nomeado ponto 7; b) Refere-se à espessura da região do terço médio do centro da face lingual da região mesial da coroa cerâmica, nomeado ponto 9 c) Refere-se à espessura da região do terço cervical do centro da face lingual da região mesial da coroa cerâmica nomeado ponto 11.  
Fonte: Elaborada pela autora.

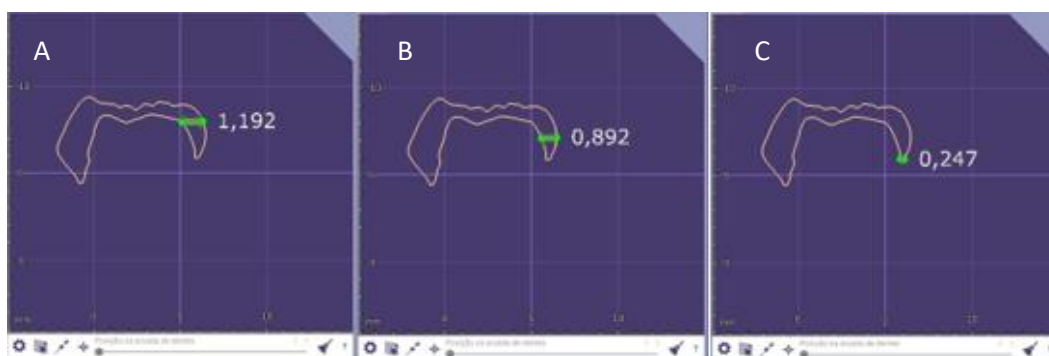
a) Refere-se à espessura da região do terço oclusal do centro da face lingual da coroa cerâmica, nomeado ponto 1; b) Refere-se à espessura da região do terço médio do centro da face lingual da coroa cerâmica, nomeado ponto 3; c) Refere-se à espessura da região do terço cervical do centro da face lingual da coroa cerâmica, nomeado ponto 5.

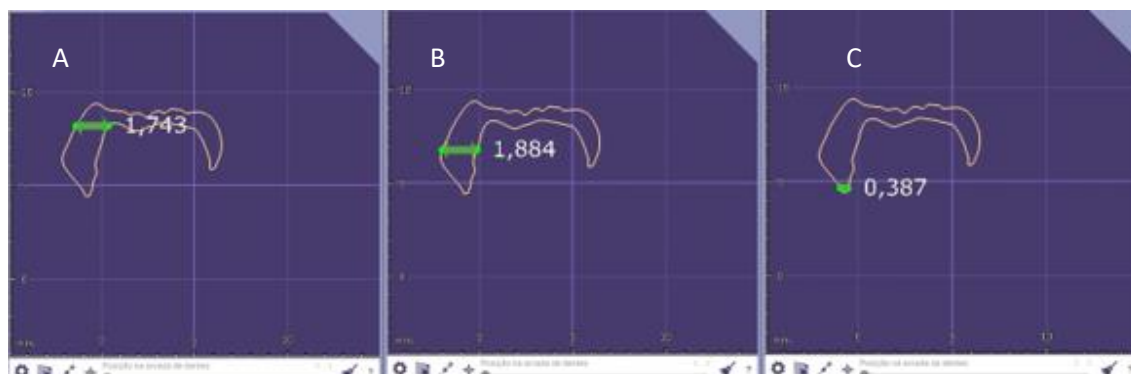
a) Refere-se à espessura da região do terço oclusal do centro da face vestibular da coroa cerâmica, nomeado ponto 2; b) Refere-se à espessura da região do terço médio do centro da face vestibular da coroa cerâmica, nomeado ponto 4; c) Refere-se à espessura da região do terço cervical do centro da face vestibular da coroa cerâmica, nomeado ponto 6.  
Fonte: Elaborada pela autora.

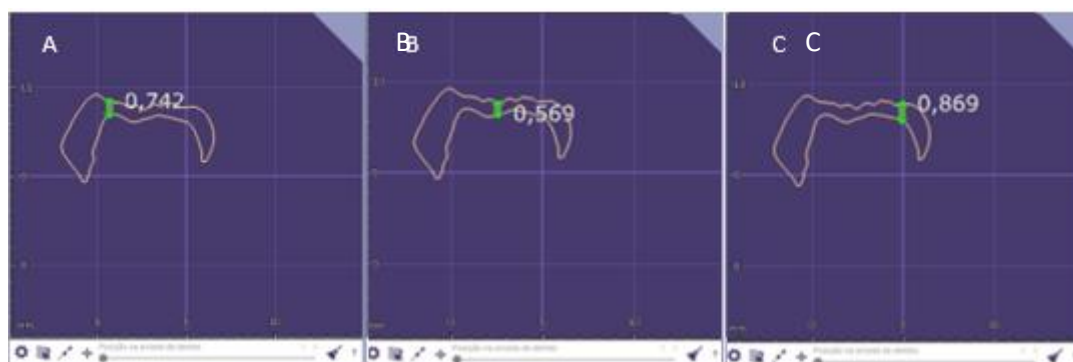
a) Refere-se à espessura da região da ponta da cúspide vestibular não ultrapassando a extensão do preparo dental, nomeado ponto 19; b) Refere-se à espessura da região do centro sulco oclusal central, nomeado ponto 21; c) Refere-se à espessura da região do término do sulco lingual, não ultrapassando a extensão do preparo dental, nomeado ponto 20.  
Fonte: Elaborada pela autora.

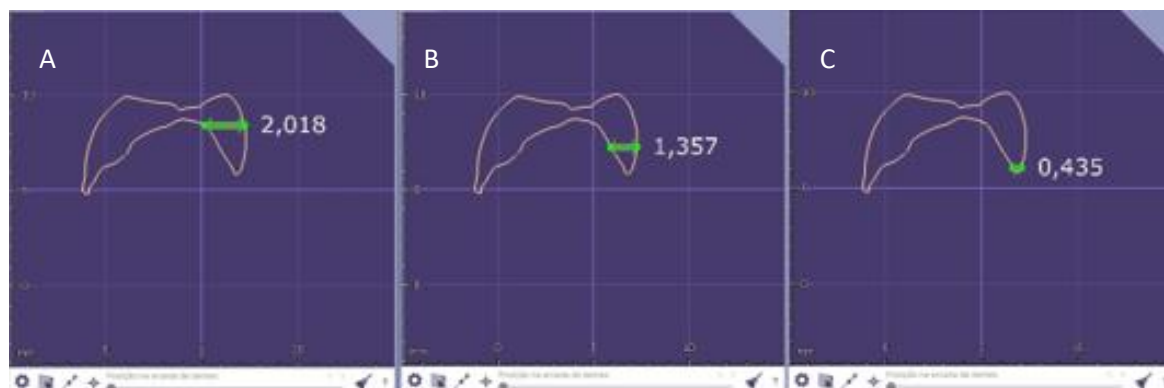
a) Refere-se à espessura da região do terço oclusal do centro da face lingual da distal da coroa cerâmica, nomeado ponto 13; b) Refere-se à espessura da região do terço médio do centro da face lingual da região distal da coroa cerâmica, nomeado ponto 15; c) Refere-se à espessura da região do terço cervical do centro da face lingual da região distal da coroa cerâmica, nomeado ponto 17.  
Fonte: Elaborada pela autora.

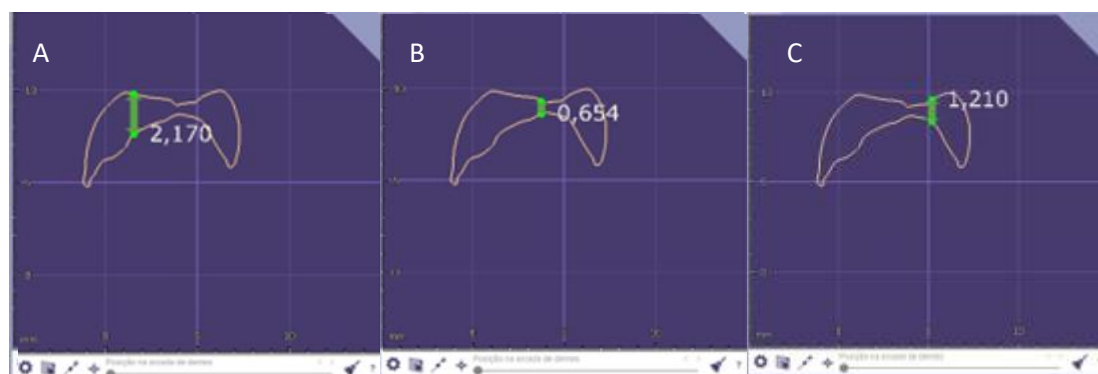
a) Refere-se à espessura da região da ponta de cúspide disto-vestibular não ultrapassando a extensão do preparo dental, nomeado ponto 23; b) Refere-se à espessura da região do término do sulco oclusal distal, nomeado ponto 22; c) Refere-se à espessura da região da ponta de cúspide disto-lingual, não ultrapassando a extensão do preparo dental, nomeado ponto 24.  
Fonte: Elaborada pela autora.

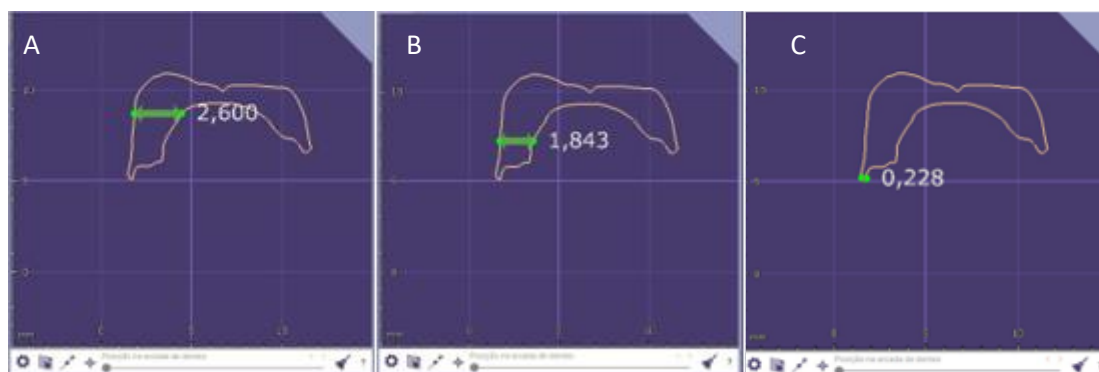
- a) Refere-se à espessura da região do terço médio do centro da face mesial da coroa cerâmica, nomeado ponto 35; b) Refere-se à espessura da região do terço cervical do centro da face distal da coroa cerâmica, nomeado ponto 37; c) Refere-se à espessura da região do terço cervical do centro da face mesial da coroa cerâmica, nomeado ponto 39.

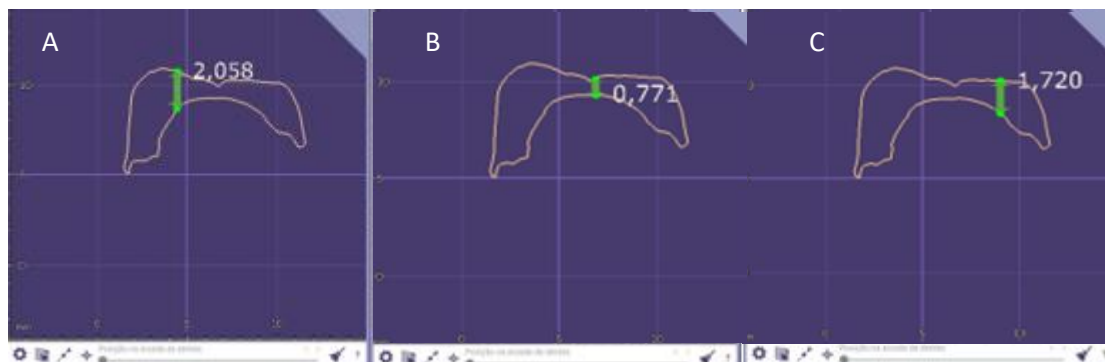
a) Refere-se à espessura da região da ponta de cúspide mésio-vestibular, não ultrapassando a extensão do preparo dental, nomeado ponto 49; b) Refere-se à espessura da região da ponta de cúspide central, vertente mais próxima do centro ou sulco vestibular, nomeado ponto 51; c) Refere-se à espessura da região da ponta de cúspide disto-vestibular, não ultrapassando a extensão do preparo dental, nomeado ponto 50.

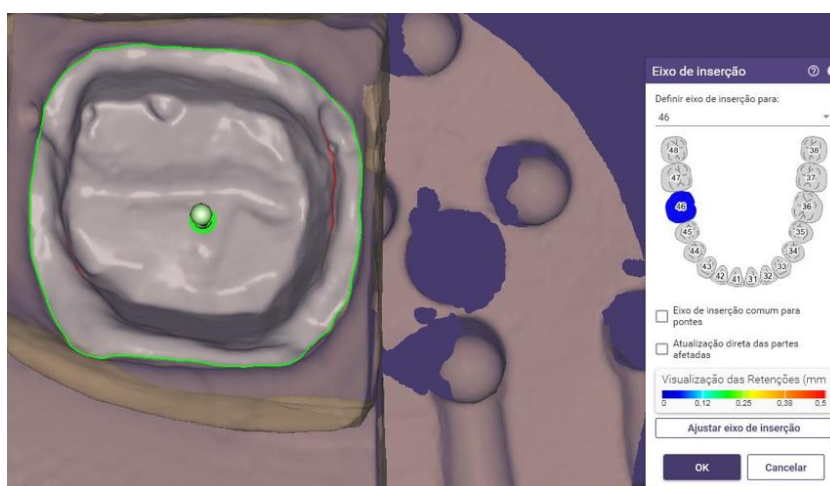
Análise das áreas retentivas do preparo para coroa total. A esfera em verde ao centro do elemento representa o longo eixo do preparo. Observa-se que as irregularidades superficiais não apresentam retenção ou necessidade de alívio segundo o software Exocad 2.2. Observa-se áreas retentivas críticas na região mesial e distal do preparo, as áreas a serem aliviadas apresentam coloração vermelha.
