**PATOLOGIA DAS CONSTRUÇÕES**  
ESTUDO TÉCNICO DAS MANIFESTAÇÕES PATOLÓGICAS EM ESTRUTURAS DE  
CONCRETO ARMADO

Trabalho de conclusão de curso apresentado  
à faculdade de Engenharia de Ilha Solteira –  
Unesp como parte dos requisitos para  
obtenção do título de Engenheiro Civil.

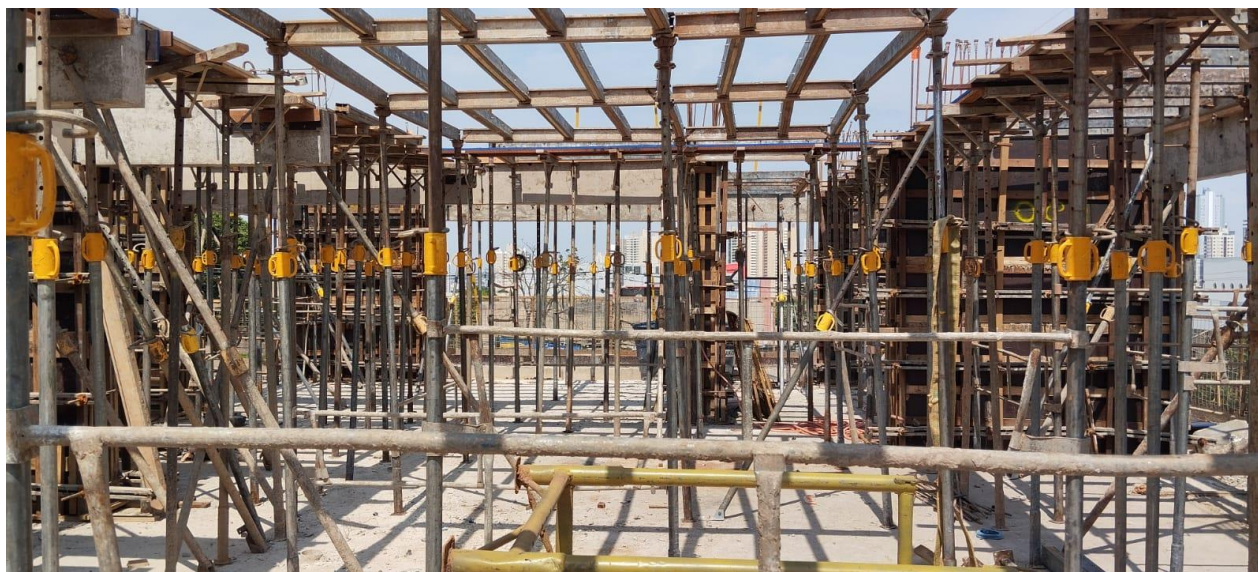
**Figura 1 - Exemplo de escoramento de laje**

Helene (2011) observa que, para evitar manifestações patológicas, é essencial que os escoramentos sejam mantidos por tempo suficiente, garantindo que o concreto atinja a resistência mínima especificada, conforme verificado por ensaios como o de compressão axial (ABNT NBR 5739:2018). A Figura 1 apresenta um exemplo de escoramento de laje.

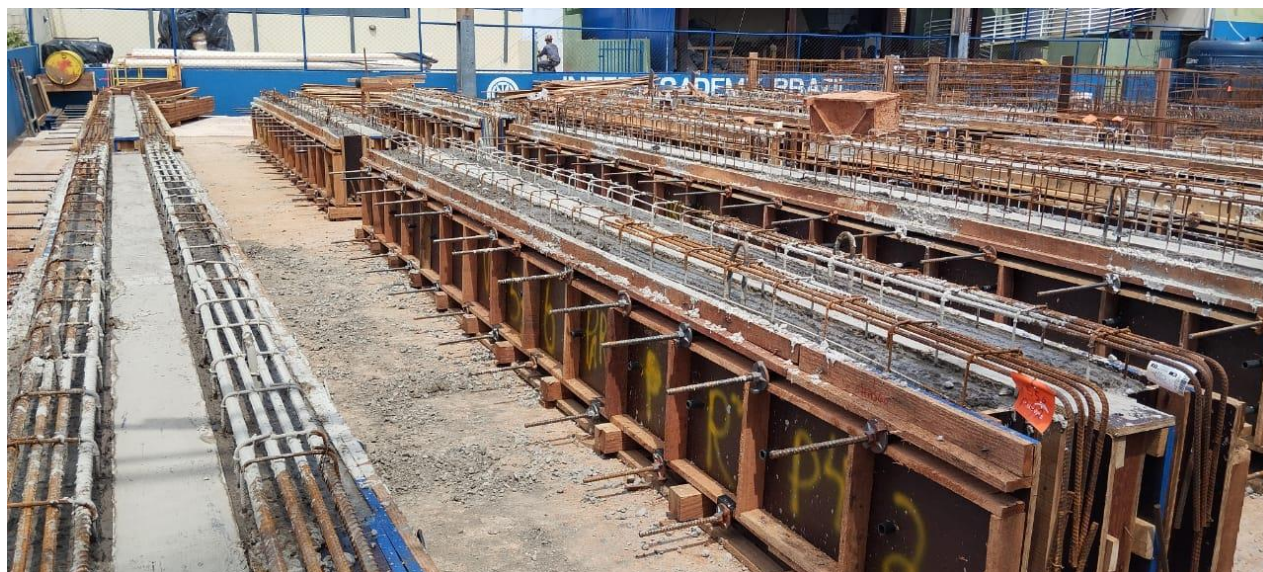
**Figura 2 - Foto de fôrmas de vigas pré-moldadas**

Os elementos pré-moldados de concreto constituem uma técnica construtiva amplamente utilizada em obras de pequeno, médio e grande porte, trazendo ganhos significativos em produtividade, qualidade, sustentabilidade e racionalização dos processos. Diferentemente do concreto moldado in loco, os elementos pré-moldados são produzidos em ambientes industriais controlados, o que assegura melhores condições de controle tecnológico, cura, acabamento e precisão dimensional (MEHTA; MONTEIRO, 2014). A Figura 2 mostra um exemplo de concretagem de vigas pré-moldadas:

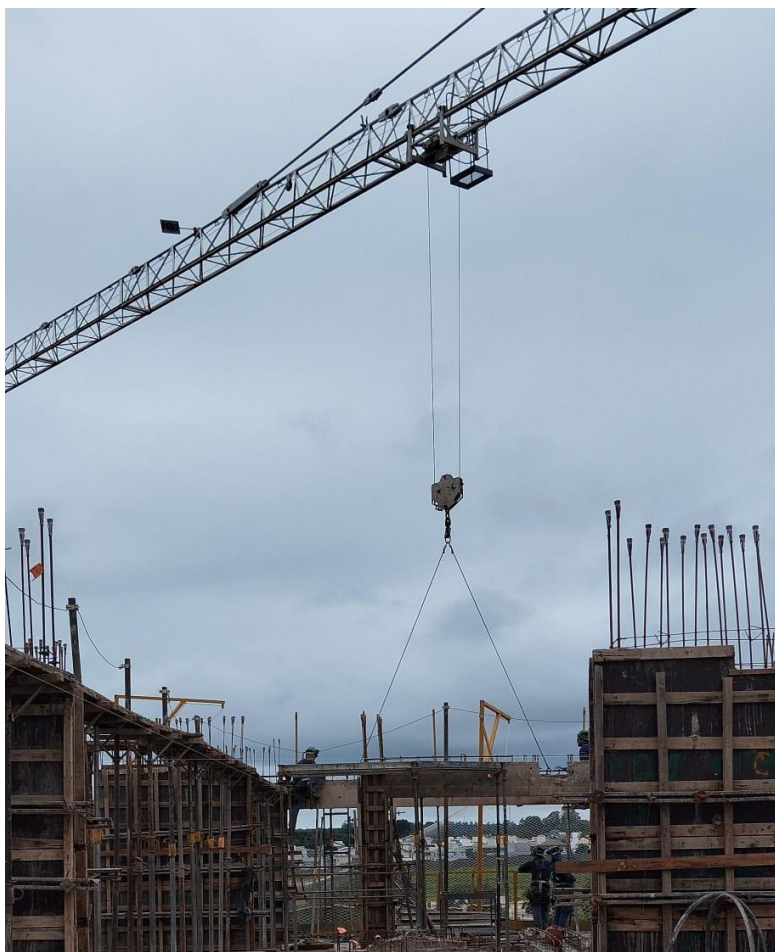
**Figura 3 - Foto do içamento de uma viga pré-moldada.**

A Figura 3, a seguir, apresenta a principal forma de uso dos elementos pré-moldados. É possível verificar o posicionamento do elemento de concreto sendo içado por um guindaste e apoiado por escoras metálicas em pilares já concretados. Esse tipo de uso permite a colocação rápida e prática das vigas em seu devido lugar.

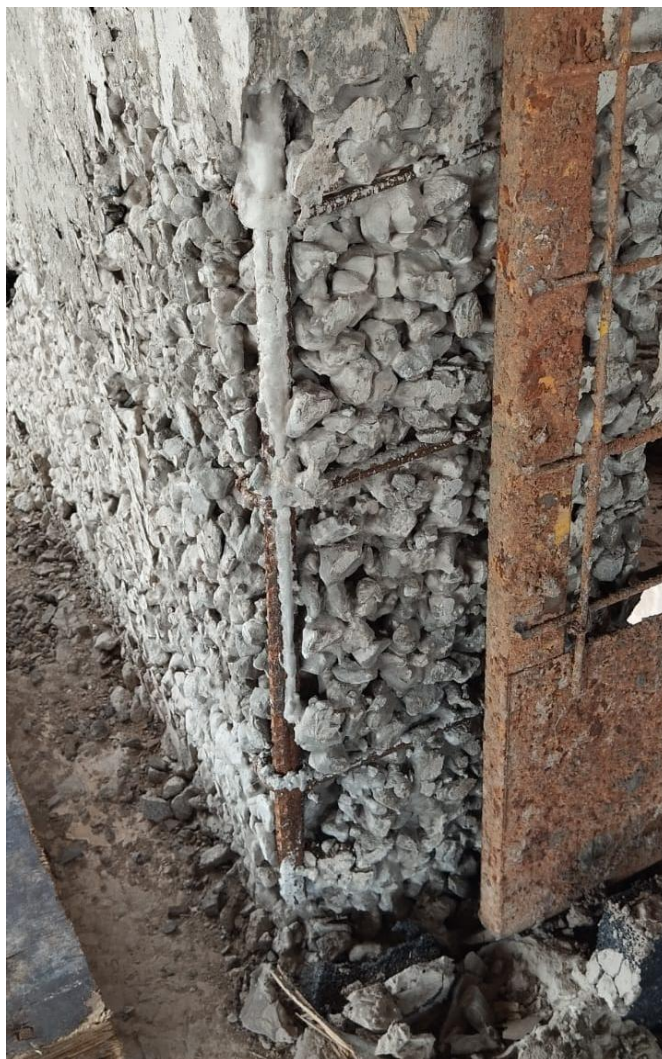
**Figura 8 - Foto da base de um pilar mostrando um exemplo de segregação.**

3. Execução: Falhas durante a concretagem, como adensamento inadequado, segregação, lançamento em altura excessiva e desforma precoce, são fontes recorrentes de patologias, como trincas, fissuras e desagregações (HELENE, 2011). A Figura 8 mostra um exemplo de desagregação do concreto em um elemento estrutural.

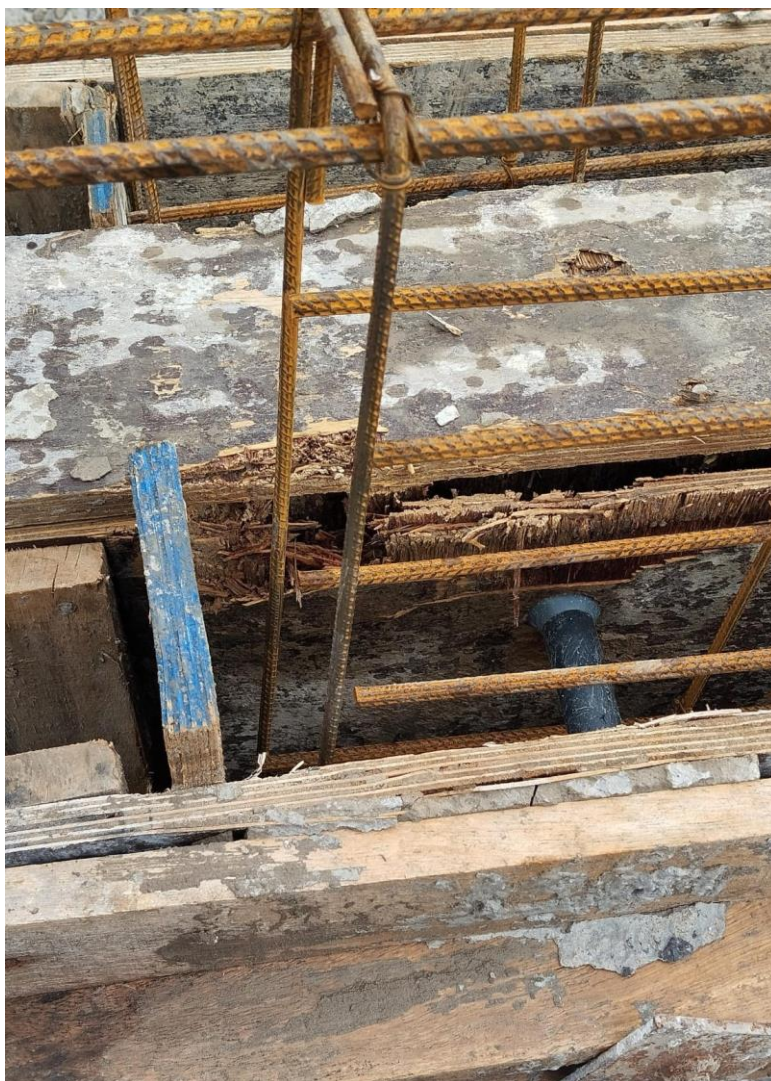
**Figura 9 - Foto de uma fôrma de viga pré-moldada sem as intervenções corretivas.**

A Figura 9 apresenta o caso de uma fôrma de viga pré-moldada com sinais de desgaste. Nesse caso, a armadura já está posicionada para a concretagem indicando que o elemento será concretado nessas condições. A não correção da fôrma permite o surgimento de anomalias e possíveis falhas estruturais.

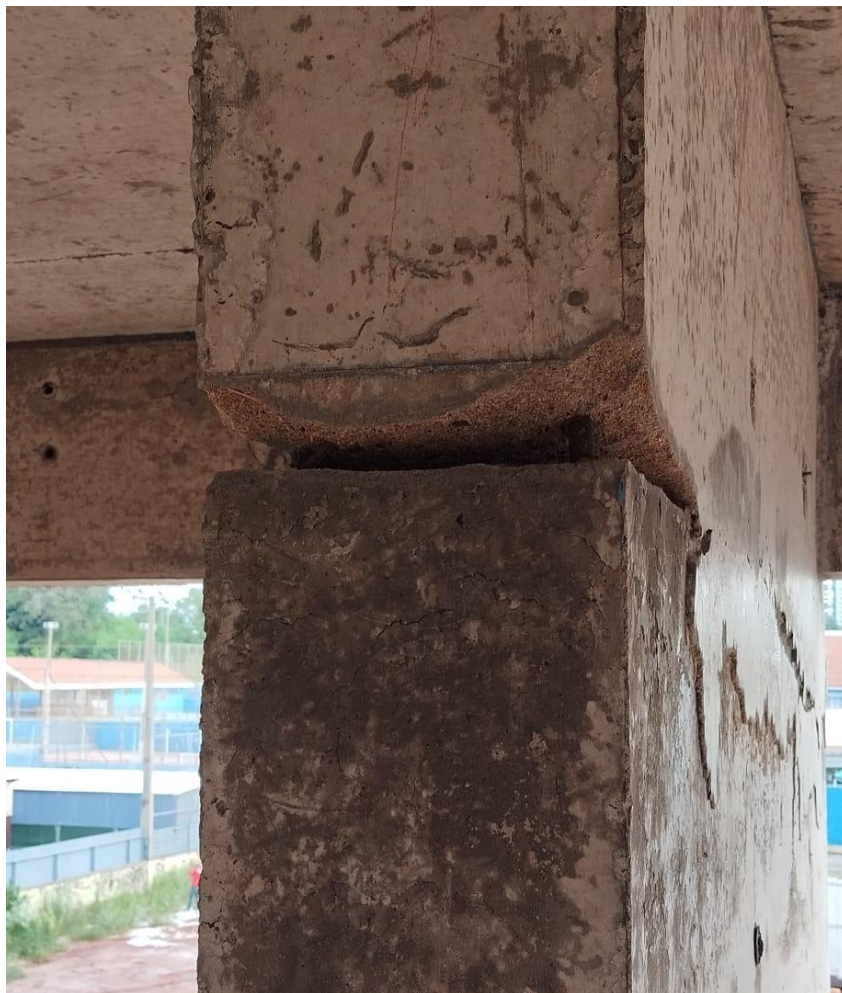
**Figura 11 - Foto de armadura exposta numa junta de concretagem.**

reduzindo a capacidade resistente do elemento. A Figura 11 mostra a exposição da armadura em uma junta de concretagem, causada pelo acúmulo de impurezas durante a execução.

Tratamento recomendado: Realizar a limpeza mecânica da armadura (com escova de aço ou jato abrasivo) e aplicar pasta cimentícia de proteção ou argamassa com inibidores de corrosão. Em casos mais severos, podem ser aplicadas técnicas de passivação eletroquímica ou proteção catódica, conforme recomenda Helene (2011) e ABNT NBR 6118:2023.

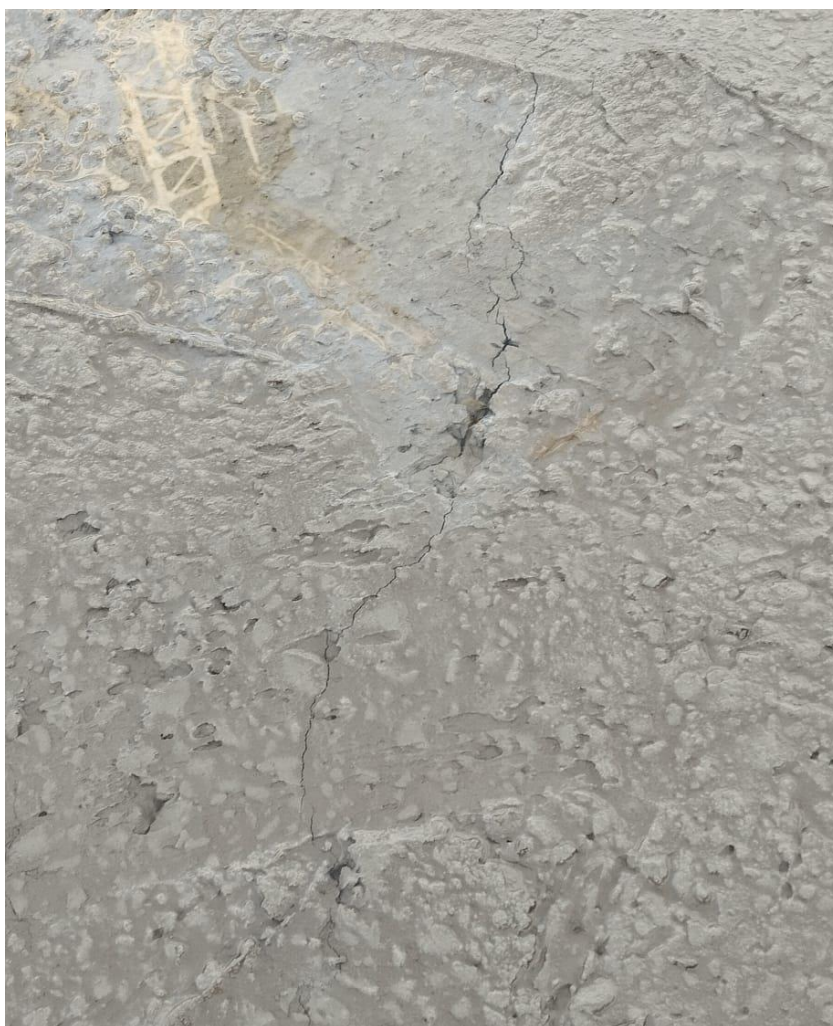
**Figura 12 - Foto de uma fissura em laje recém concretada.**

A fissura identificada na Figura 12 de uma laje recém concretada decorre da secagem acelerada do concreto, caracterizando uma fissuração plástica. Esse tipo de fissura ocorre antes do início do ganho de resistência do concreto, especialmente em ambientes quentes, secos ou com ventilação excessiva.

Tratamento recomendado: Aplicar cura úmida contínua ou utilizar produtos de cura química (spray curing). Segundo Neville (2016), quando o traço do concreto está correto e não há comprometimento estrutural, a fissura superficial não exige reparo estrutural, apenas acompanhamento.

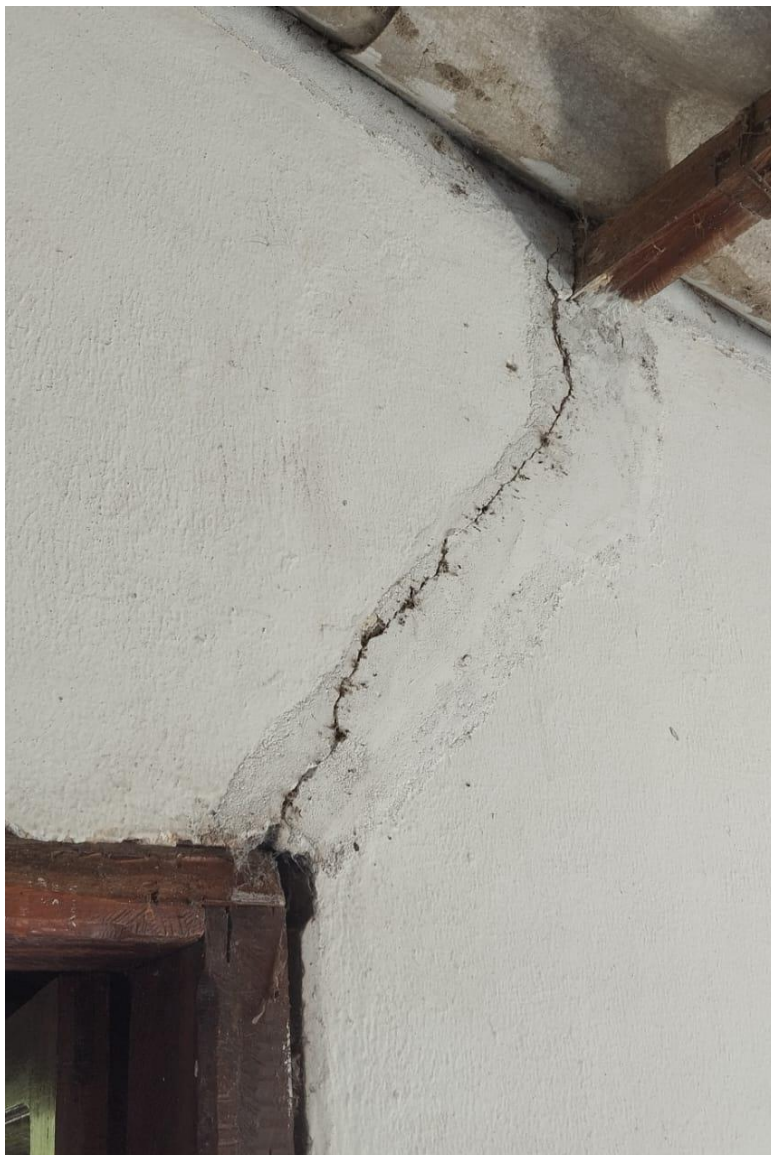
**Figura 13 - Foto de uma trinca diagonal na parte superior de uma porta.**

A trinca localizada na parte superior de uma abertura de porta, mostrada na Figura 13, evidencia a ausência de verga na alvenaria. A função da verga é redistribuir as tensões originadas pelas cargas da estrutura sobre os vãos.

Tratamento recomendado: Demolição do trecho afetado, execução de verga em concreto armado de acordo com projeto estrutural e reconstrução da parede. Helene (2011) reforça que a ausência de vergas é uma das causas mais comuns de trincas em alvenaria de vedação.

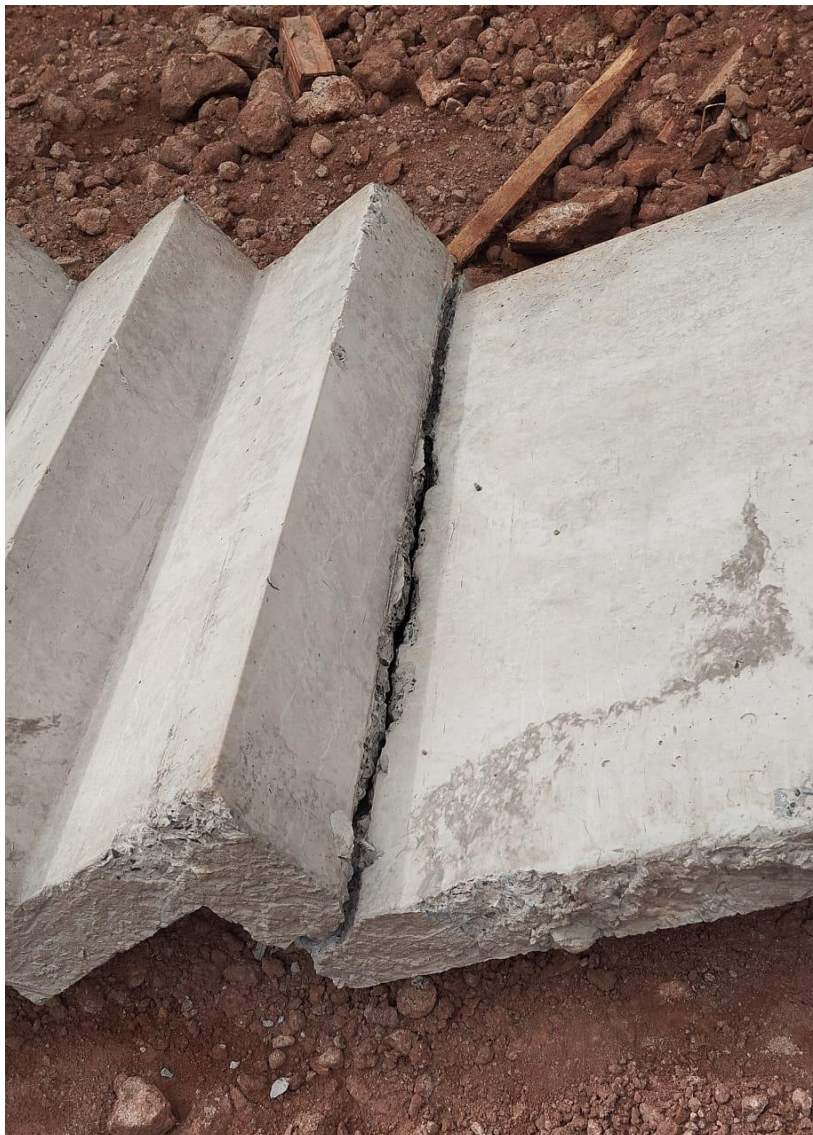
**Figura 14 - Foto de uma rachadura numa escada pré-moldada.**

A rachadura observada na Figura 14 entre o degrau e o patamar da escada pré-moldada indica a presença de esforços não previstos em projeto, provavelmente devido a falhas no apoio ou transporte inadequado da peça, sendo feito o devido descarte do elemento.

Tratamento recomendado: O descarte da peça foi apropriado. Em projetos futuros, recomenda-se a revisão dos detalhes de encaixe e apoio, bem como testes de carga quando necessário, conforme Fusco (2002).

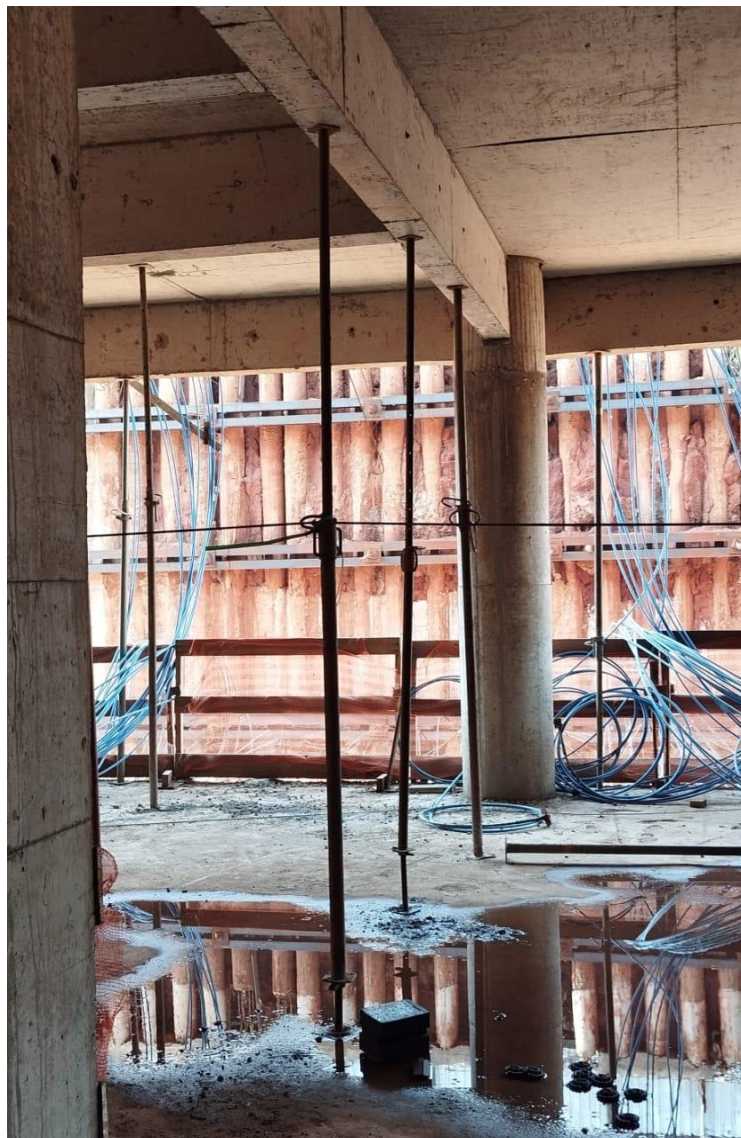
**Figura 16 - Foto de escoramentos de viga (elemento sem flambagem).**

A flambagem é uma instabilidade estrutural que ocorre quando um elemento esbelto submetido à compressão axial apresenta deslocamento lateral súbito, podendo comprometer sua capacidade resistente e gerar colapso. Nos casos analisados das Figuras 16 e 17, observa-se o fenômeno em escoras metálicas utilizadas no escoramento de uma laje durante a fase de execução da obra. A deformação lateral visível indica que o esforço solicitante da laje ultrapassou a capacidade de resistência da escora, o que caracteriza um erro de dimensionamento ou distribuição dos elementos provisórios de sustentação.

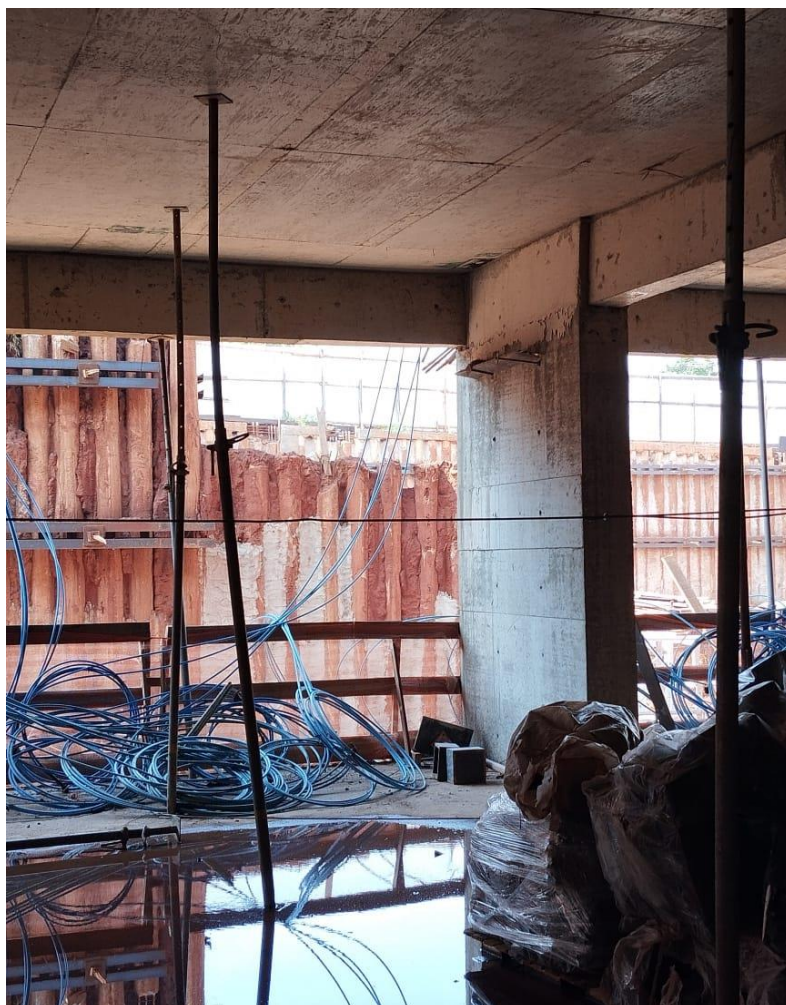
**Figura 17 - Foto de escoramentos exemplificando a flambagem em laje.**

A flambagem em escoramentos é especialmente crítica porque ocorre antes do concreto adquirir sua resistência de projeto, colocando em risco não apenas o elemento estrutural, mas também os trabalhadores envolvidos na obra.
