## **Trabalho de Conclusão de Curso**

### **Curso de Graduação em Geologia**

**EFEITO DO ROMPIMENTO DA BARRAGEM DA MINA CÓRREGO DO FEIJÃO NA  
QUALIDADE DAS ÁGUAS SUPERFICIAIS NA BACIA HIDROGRÁFICA DO RIO  
PARAOPEBA**

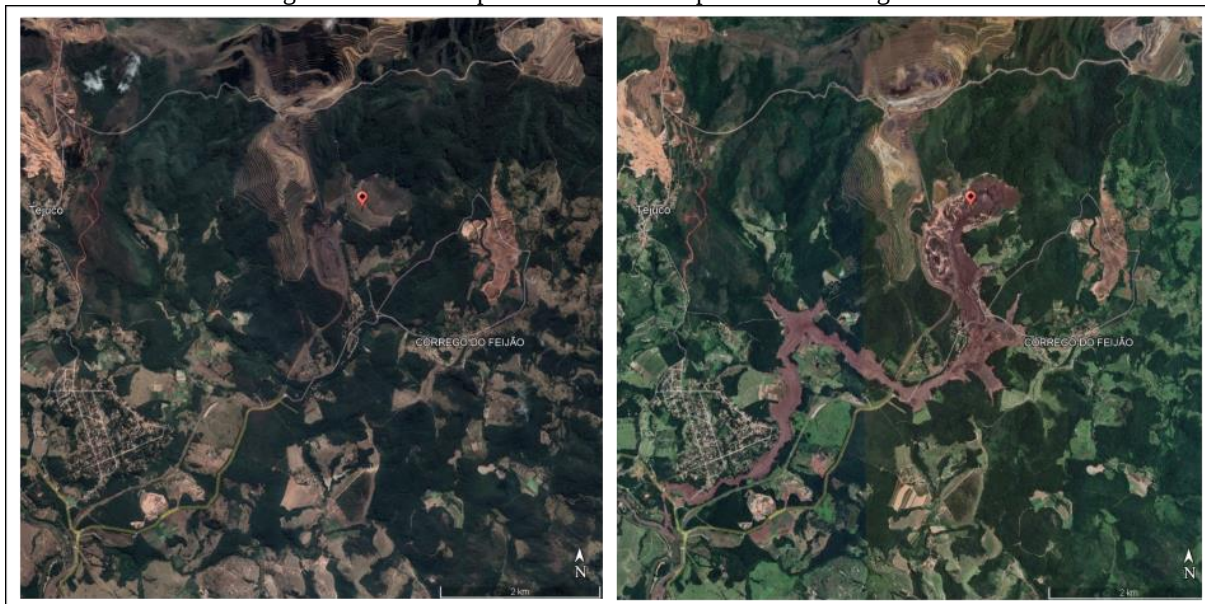
Figura 1: Antes e depois do local do rompimento da barragem B1

A Figura 1 mostra imagens de satélite da Mina Córrego do Feijão, antes e depois do rompimento da barragem. É possível observar o rastro de lama de rejeito, rica em metais pesados, avançando sobre as instalações da mina, como o refeitório e o prédio administrativo da empresa. O avalanche de lama percorreu cerca de 10 quilômetros pelo curso do Ribeirão

Ferro-Carvão até atingir o Rio Paraopeba, onde se misturou com as águas do rio, e percorreu longos quilômetros ao longo da Bacia Hidrográfica do Rio Paraopeba.

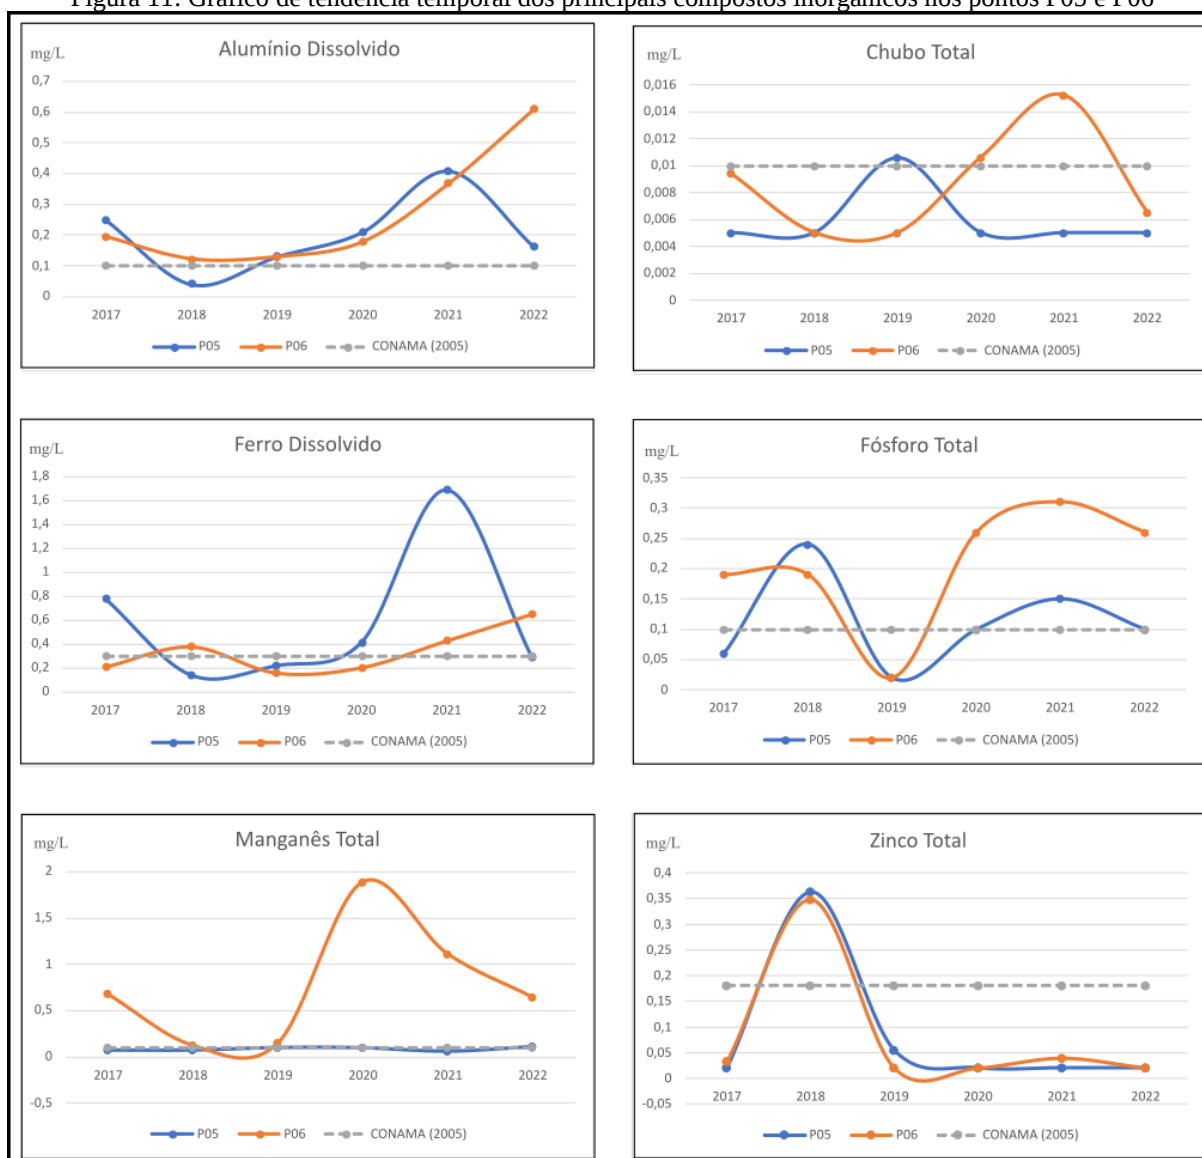
Figura 11: Gráfico de tendência temporal dos principais compostos inorgânicos nos pontos P05 e P06

As concentrações de chumbo estiveram ligeiramente acima dos limites estipulados, no P05 em 2019 (0,0105 mg/L) e no P06 em 2020 (0,106 mg/L) e 2021 (0,152 mg/L). As concentrações de zinco também extrapolaram os valores de referência de forma bem sutil, neste caso apenas em 2018, com 0,36 mg/L no P05 e 0,34 mg/L no P06. Portanto, a contaminação de zinco não possui relação com o evento de Brumadinho.

Ao observar os resultados para o elemento ferro, nota-se uma grande divergência entre os pontos de amostragem: no P06, com uma baixa variação nas concentrações, permanecendo numa faixa de 0,15 mg/L a 0,64 mg/L. Já no P05 esta variação se deu entre 0,13 mg/L e 1,68 mg/L. Foi verificado que as maiores concentrações ocorreram a partir de 2020, porém as águas já estavam contaminadas por este elemento desde 2017 e 2018.
