**“CARTA DE RISCO DE COLAPSO DE SOLOS PARA A
ÁREA URBANA DO MUNICÍPIO DE ILHA SOLTEIRA – SP”**

Dissertação apresentada à Faculdade de Engenharia de Ilha Solteira – UNESP, para obtenção do título de Mestre em Engenharia Civil, na Área de Concentração em Recursos Hídricos e Tecnologias Ambientais.

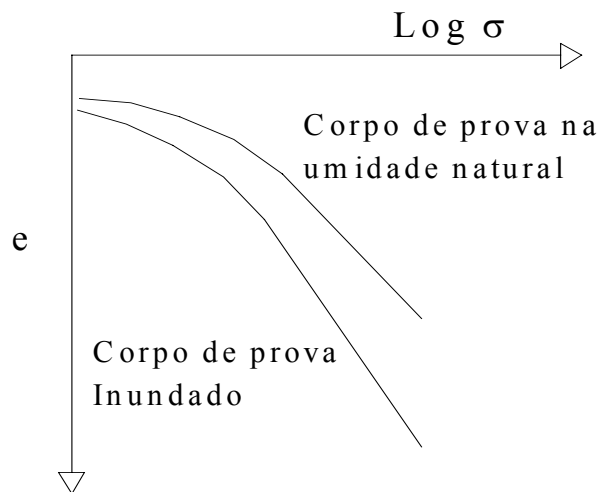
Figura 6 – Curvas de compressão ($e \times \log \sigma$) do ensaio oedométrico duplo (modificado de JENNINGS & KNIGHT, 1975).

O ensaio oedométrico duplo proposto por JENNINGS & KNIGHT (1975) consiste em ensaiar duas amostras com características similares, ambas submetidas a um pequeno carregamento de 1,0 kPa durante 24 horas. Então, uma delas é inundada por 24 horas e a outra é mantida na umidade natural. Após todos os estágios de carregamento são traçadas as curvas $e \times \text{Log} \sigma_v$ correspondentes aos ensaios natural e inundado (Figura 6).

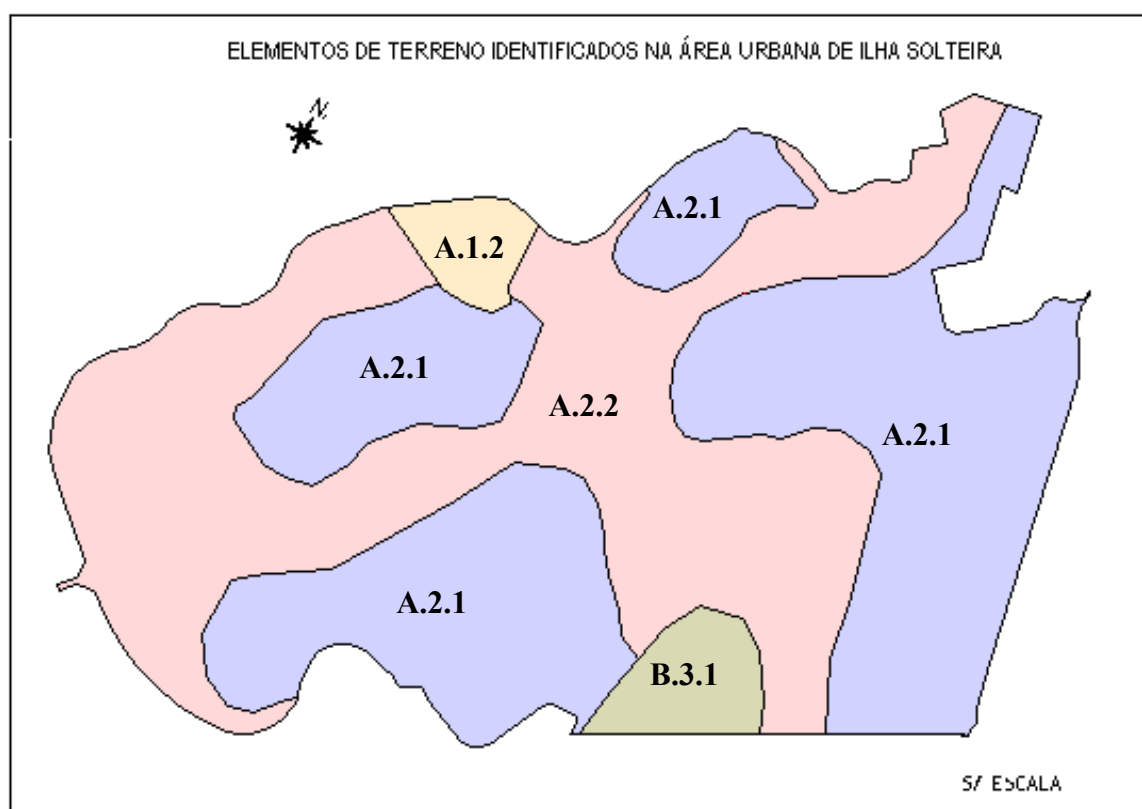
Figura 12 – Distribuição dos elementos de terreno na área urbana de Ilha Solteira.

A distribuição dos elementos de terreno identificados na área urbana de Ilha Solteira pode ser verificada na Figura 12.

Na área estudada ocorrem apenas os elementos A.2.1 e A.2.2.

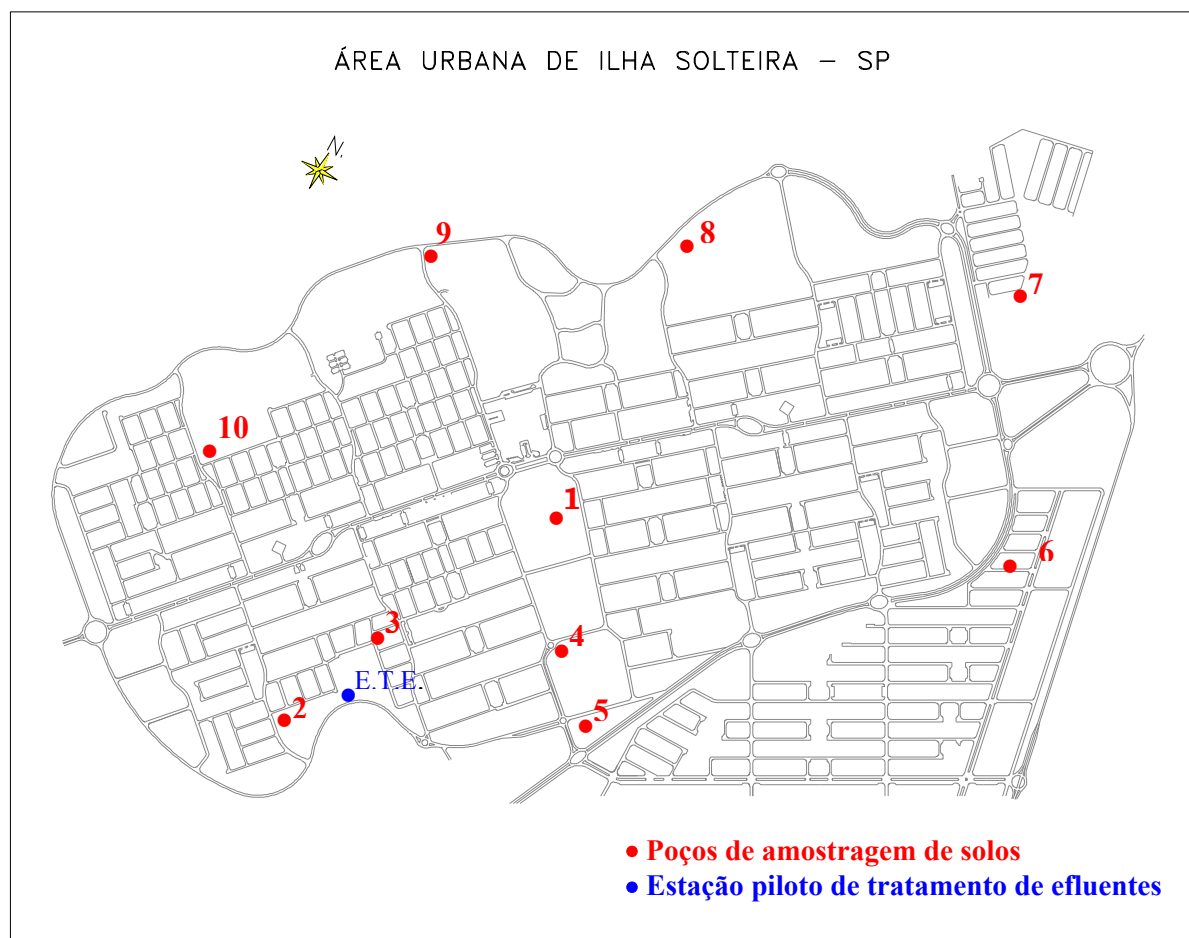
Figura 14 – Localização dos pontos de amostragem da área urbana.

A distribuição dos poços escavados na área pode ser observada na Figura 14 e na Tabela 5, são apresentados os dez poços (com suas numerações), suas respectivas localizações e profundidades atingidas.

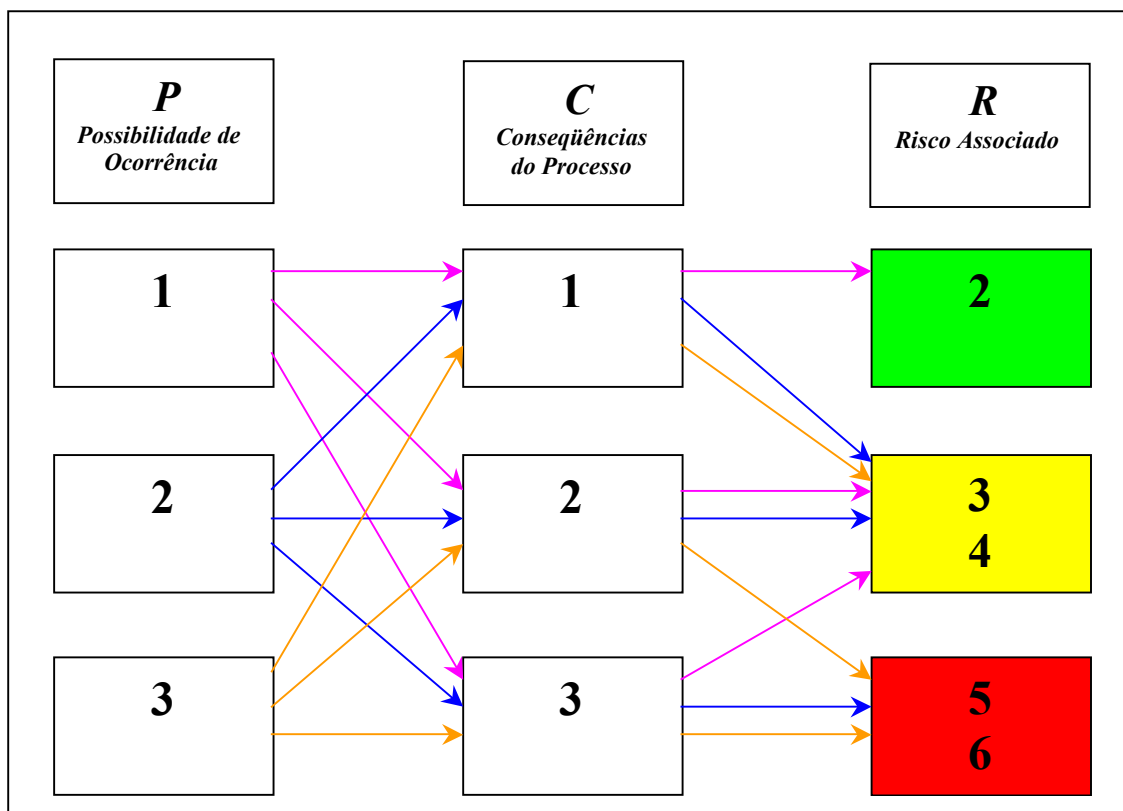
Figura 16 – Esquema proposto para avaliação do grau de risco de colapso de solos.

O risco de colapso de solos (R) foi então classificado a partir da combinação (somatória) dos pesos referentes aos índices P e C , de acordo com o esquema abaixo:

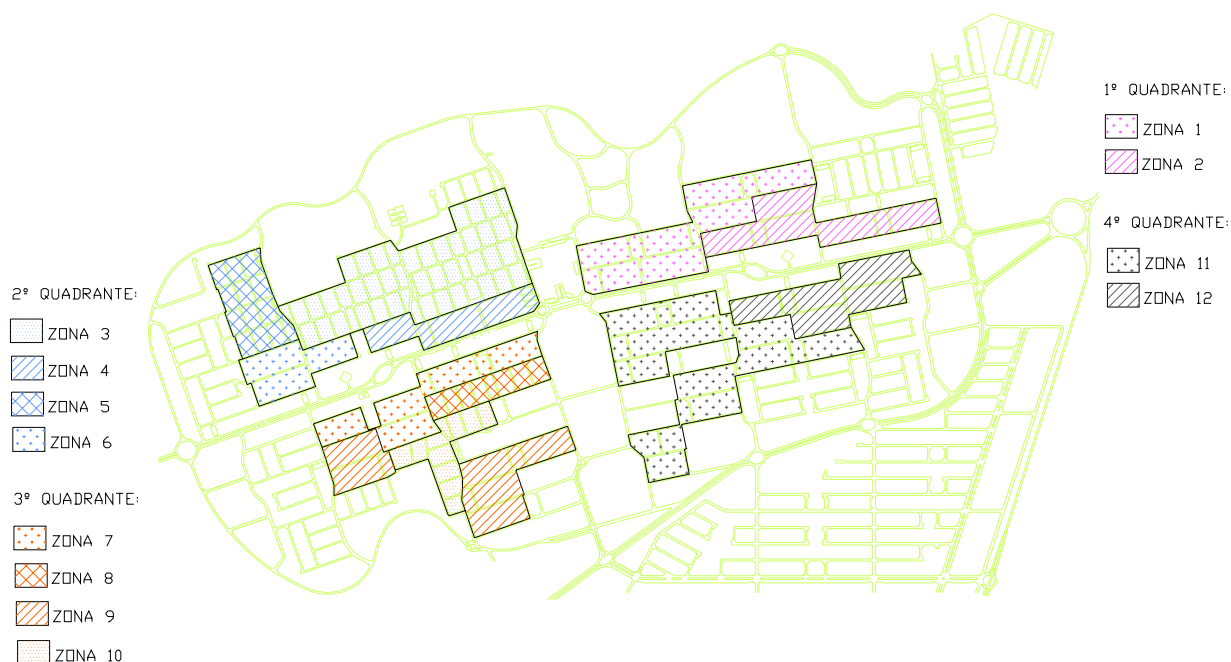
Figura 17– Zonas delimitadas para classificação dos graus de risco de colapso de solos.

Na Figura 17 e na Tabela 6 são apresentadas as 12 (doze) zonas delimitadas que satisfazem as 3 (três) condições anteriormente descritas.

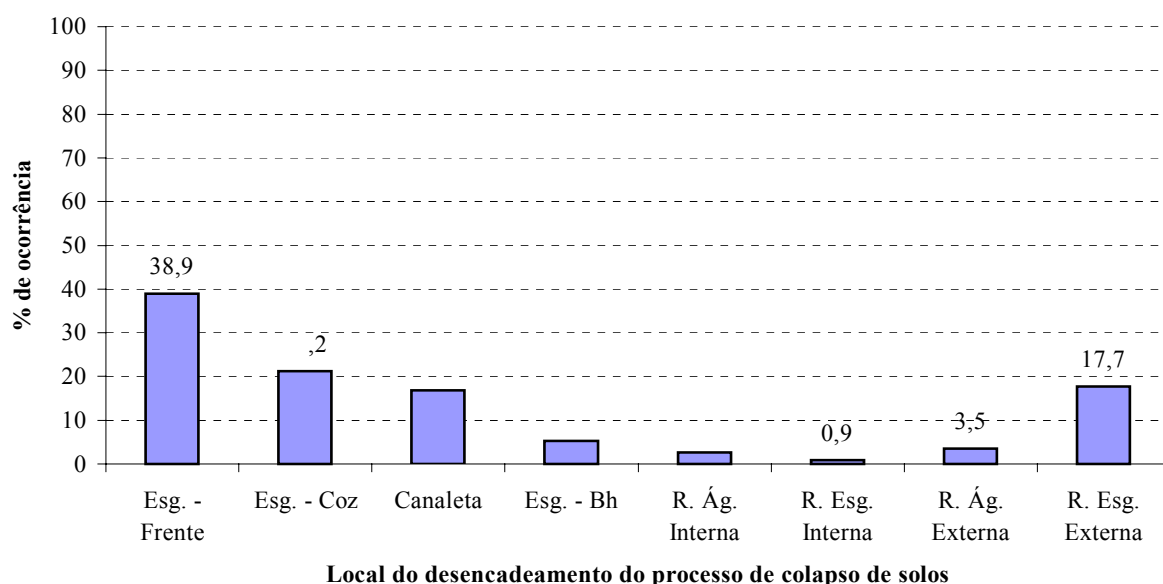
Figura 18 – Edificações Tipo 3: Local do desencadeamento do processo de colapso de solos x porcentagem de ocorrências.

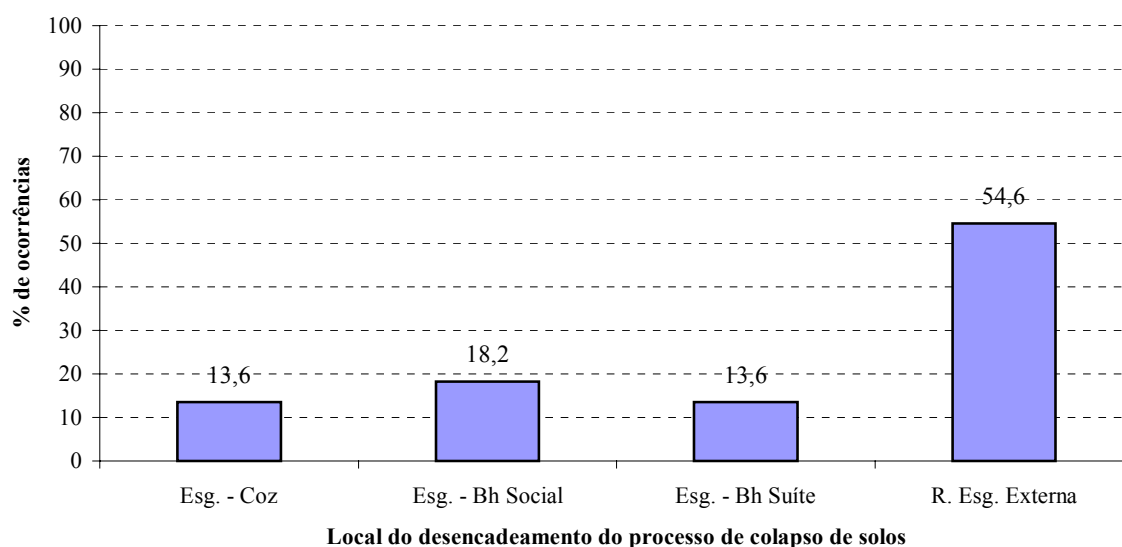
Figura 20 – Edificações Tipo 5: Local do desencadeamento do processo de colapso de solos x porcentagem de ocorrências.

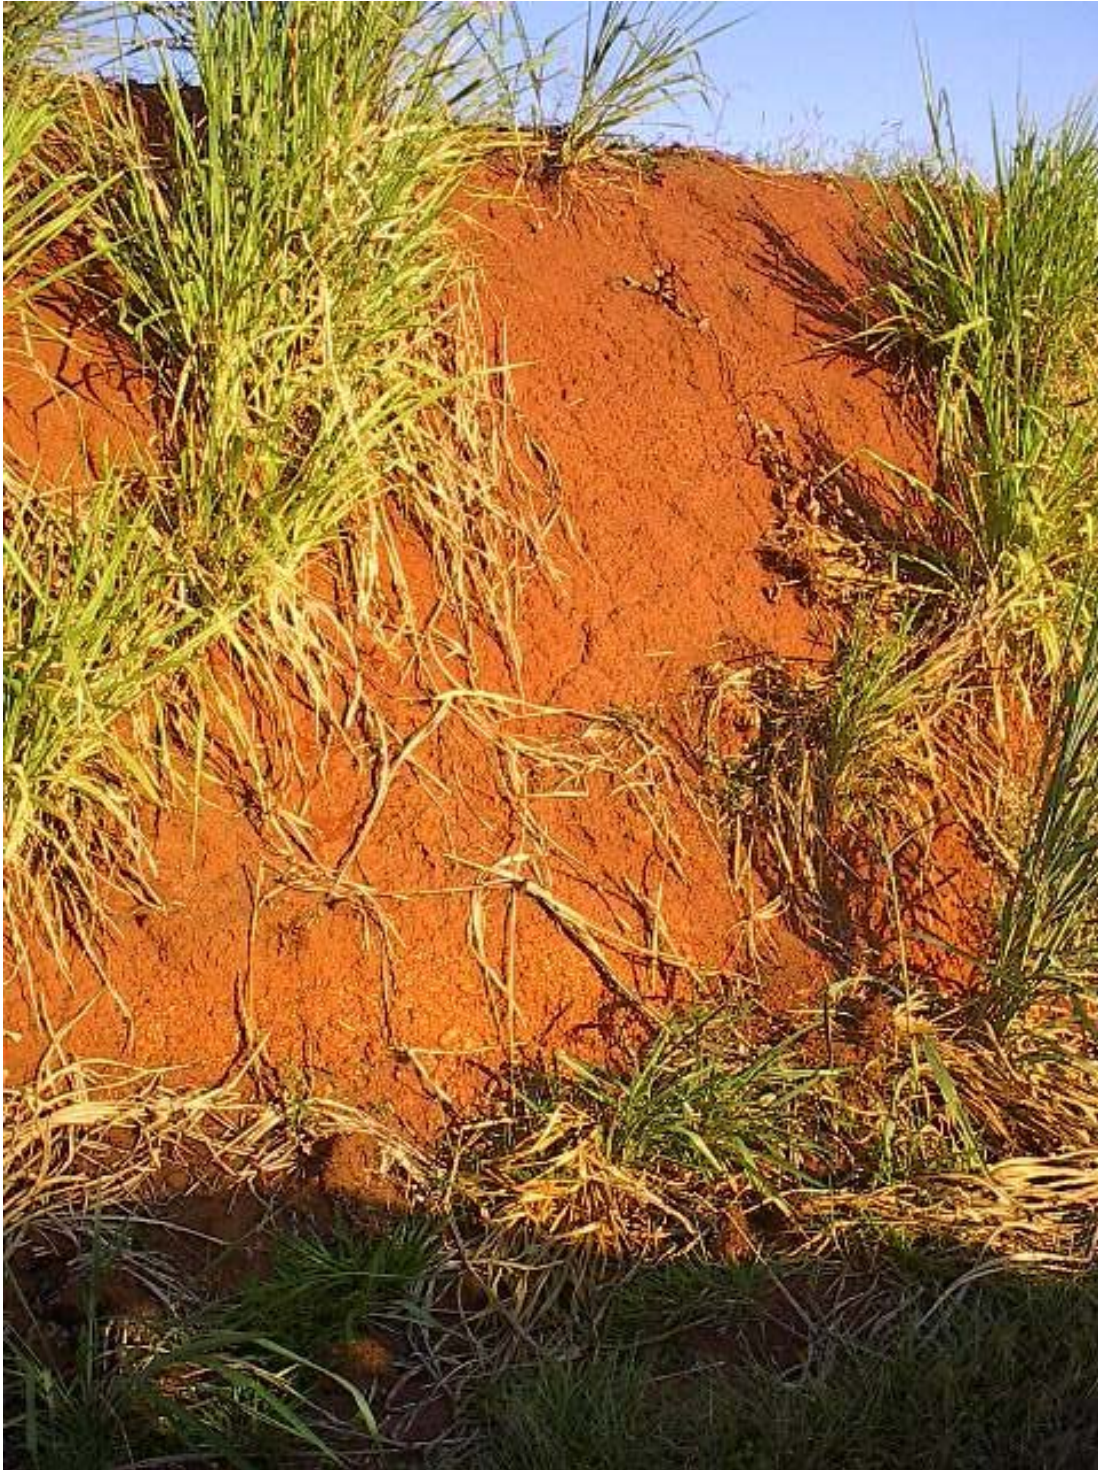
Na Foto II é apresentado um perfil de solo típico da área estudada, na qual pode-se observar a descontinuidade da linha de seixos.

Foto II – Perfil típico do solo da área estudada

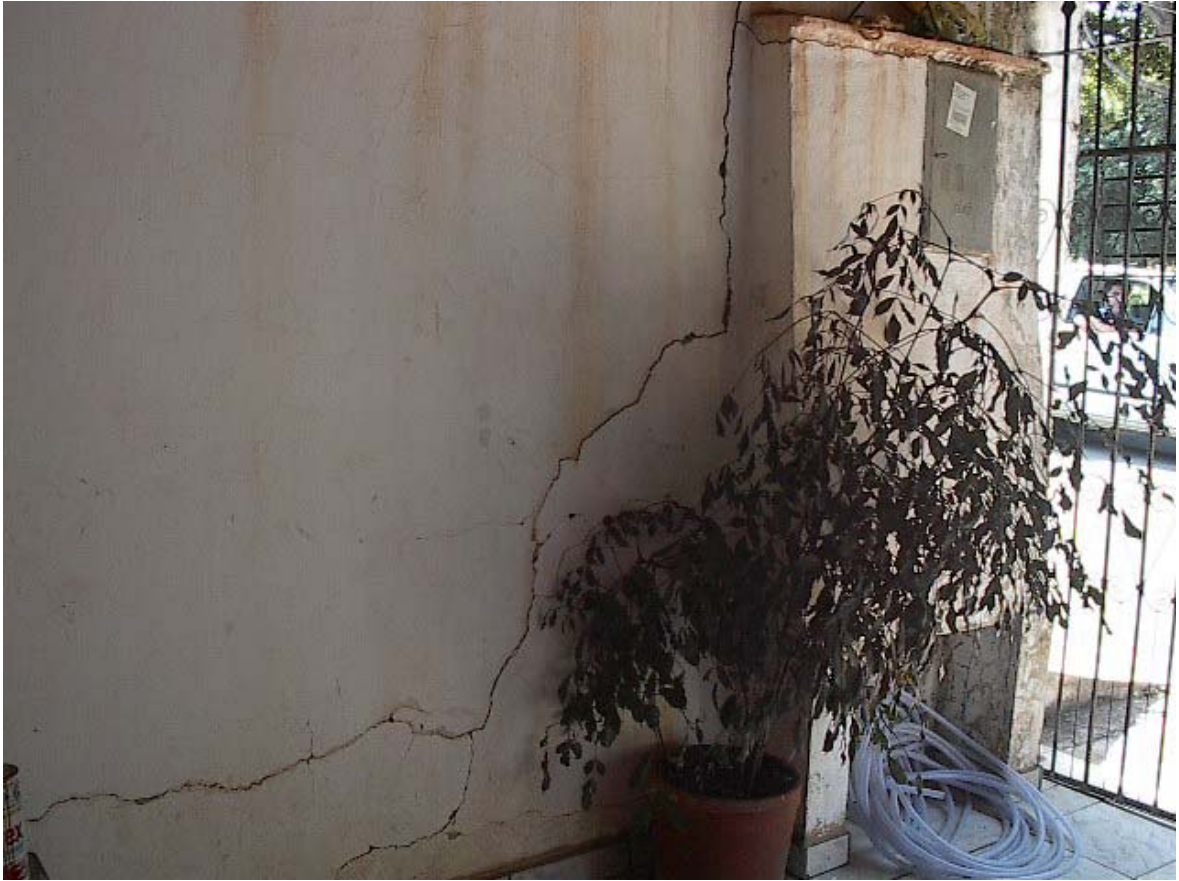
Foto III – Edificação Tipo 3: Trincas no muro da frente.

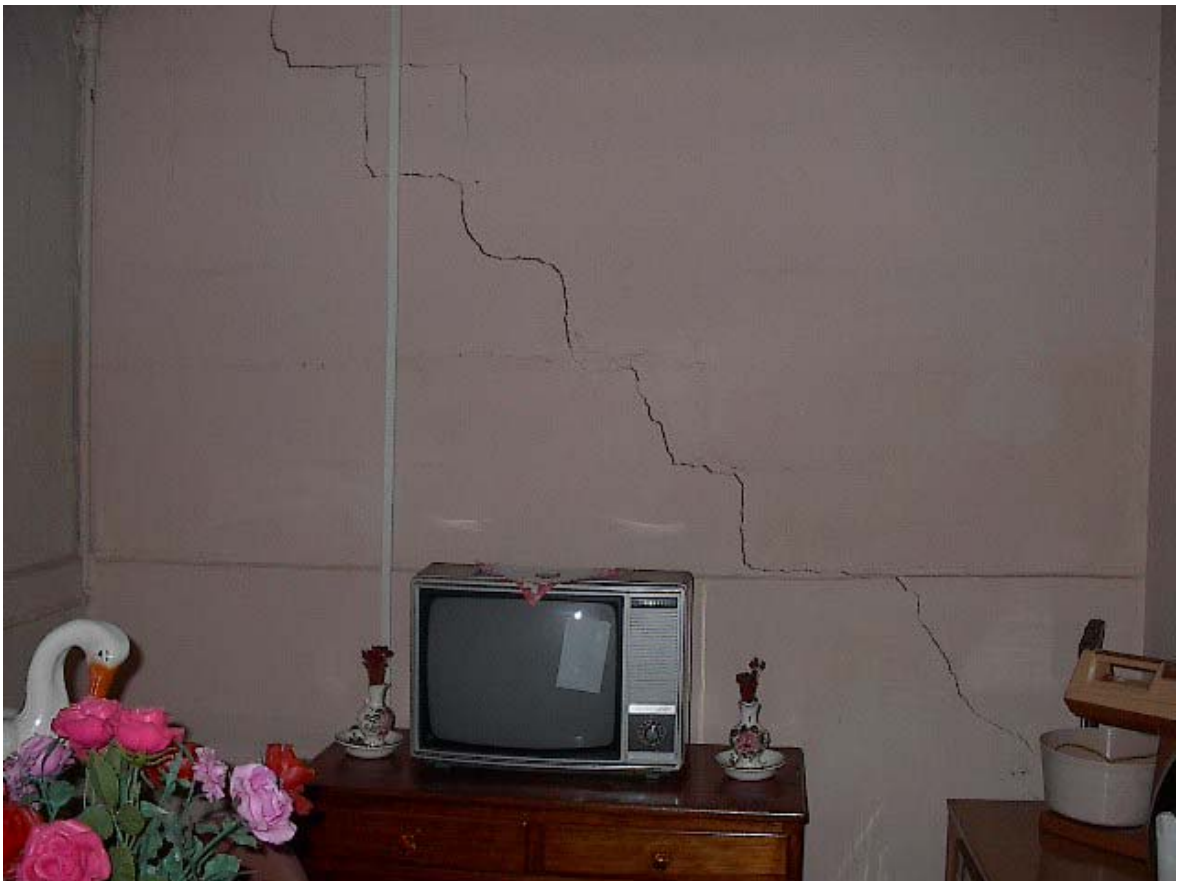
Foto IV – Edificação Tipo 3: Trincas na parede da cozinha, ao lado do banheiro.

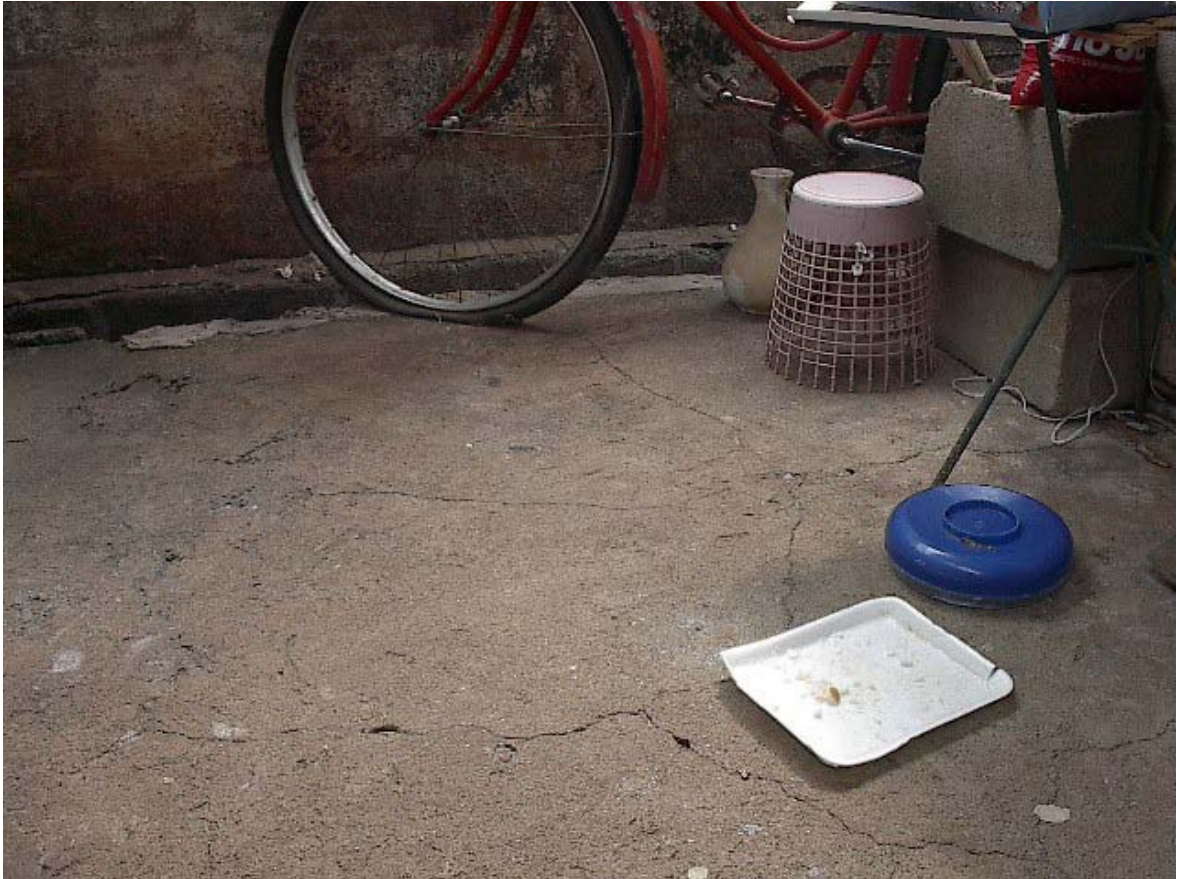
Foto V – Edificação Tipo 3: Trincas no piso do quintal, próximo à canaleta.

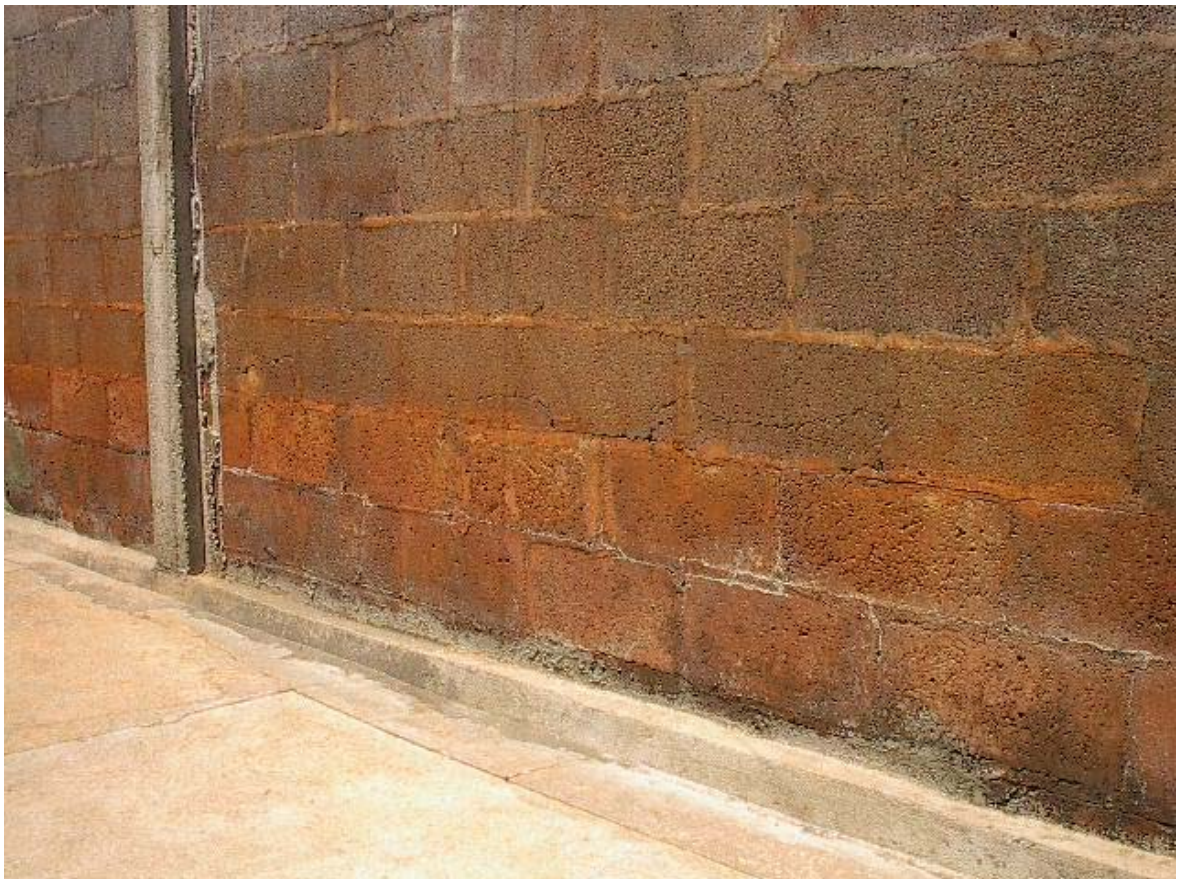
Foto VI – Edificação Tipo 4: Trincas no muro do quintal, próximo à canaleta.

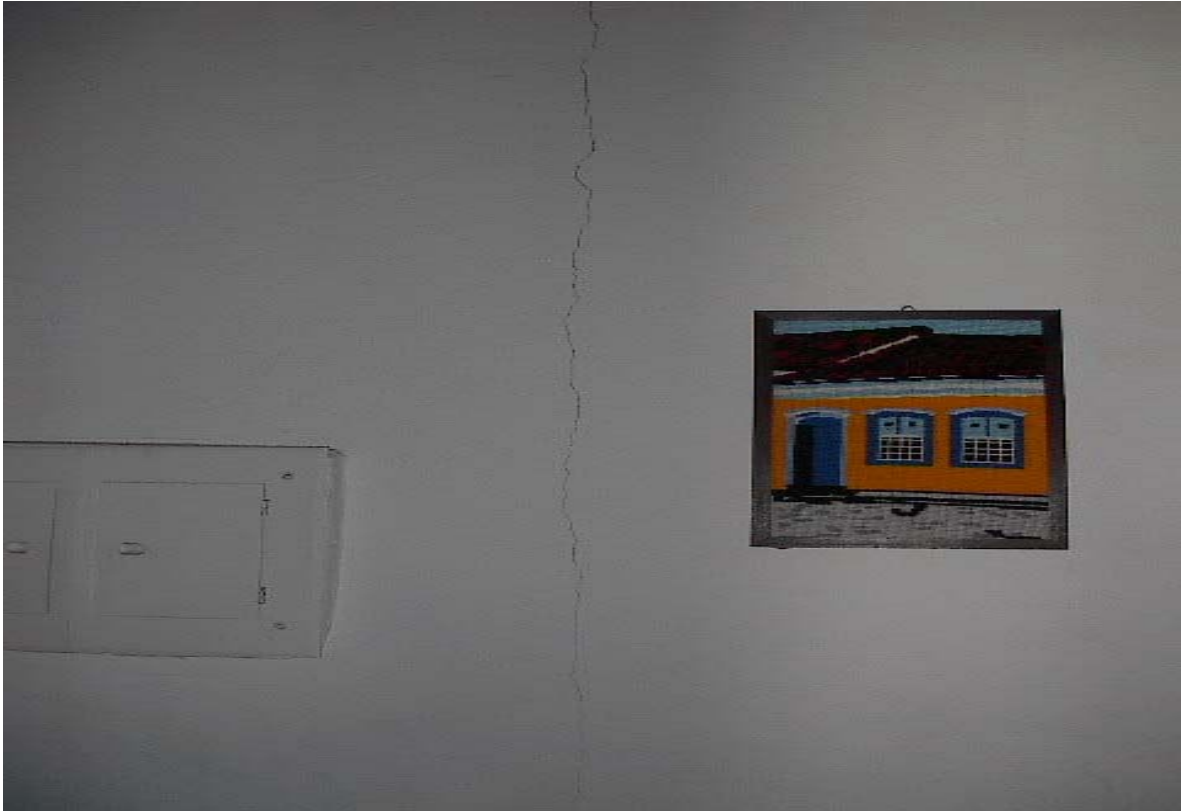
Foto VII – Edificação Tipo 5: Trincas na parede da sala.

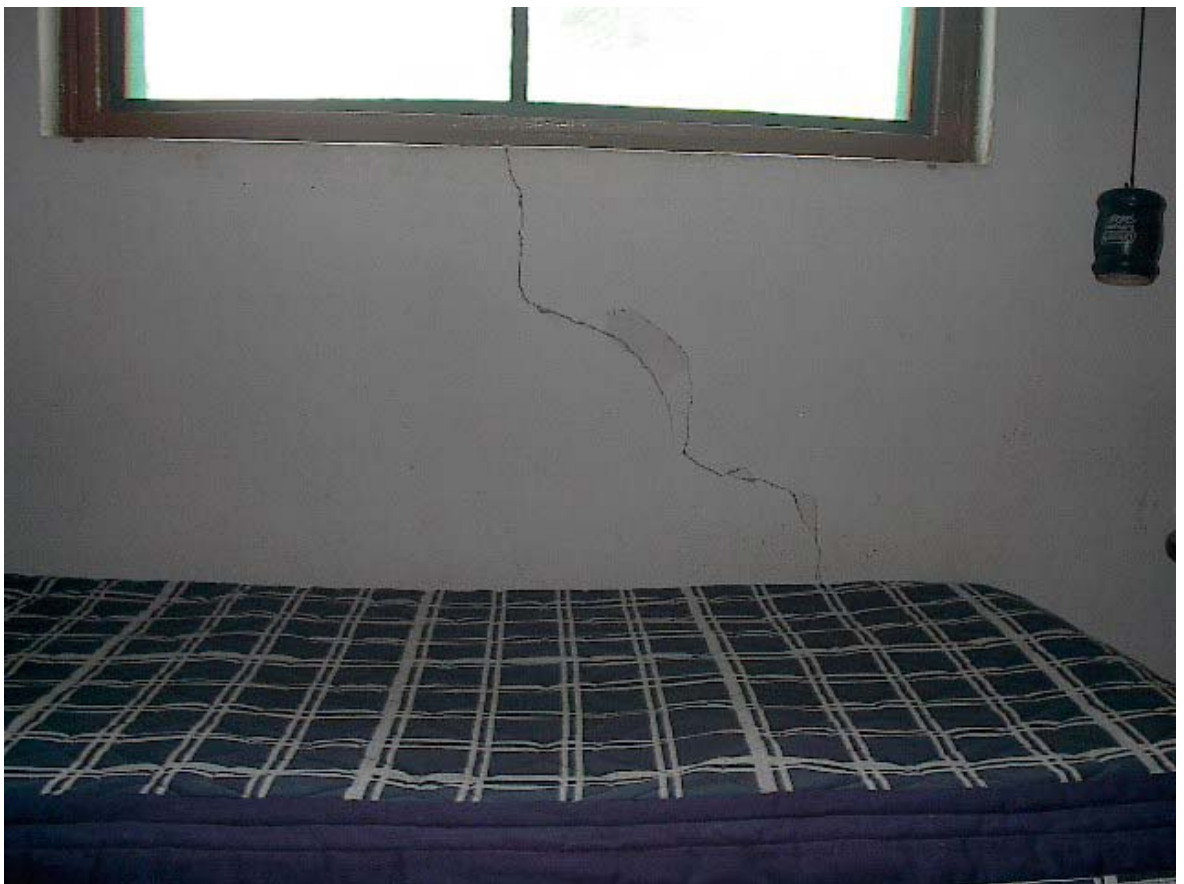
Foto VIII – Edificação Tipo 6: Trincas na parede do quarto.

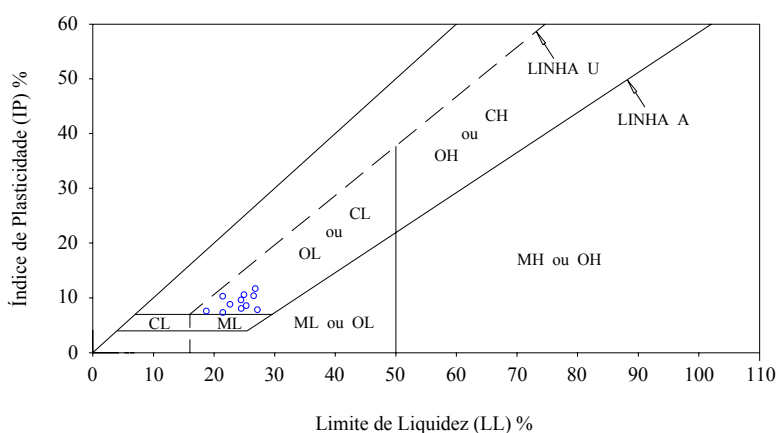
Figura III – Carta de Plasticidade

Levando em consideração os dados dos dez poços de amostragem, o solo pode ser classificado, de acordo com o SUCS (Sistema Unificado de Classificação dos Solos), no grupo SC, das areias argilosas.

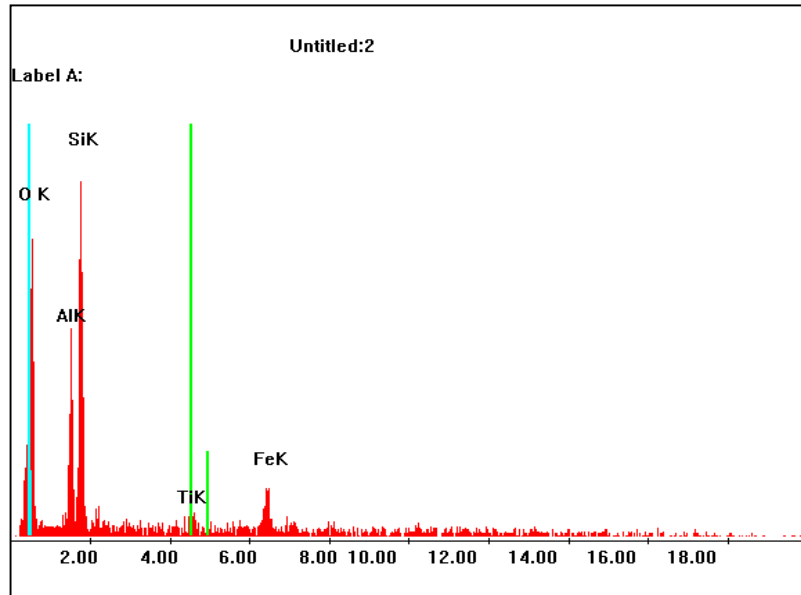
AMOSTRA DO POÇO 2 - PROFUNDIDADE: 3M

- Menor quantidade de O
