ALEXANDRE HENRIQUE DE MOURA DIAS

**ESTUDO DA INFLUÊNCIA DAS CARACTERÍSTICAS
QUÍMICAS E MICROESTRUTURAIS NAS PROPRIEDADES
MECÂNICAS DE SISTEMAS TOTALMENTE CERÂMICOS**

Tese apresentada à Faculdade de Odontologia, Campus de São José dos Campos, Universidade Estadual Paulista, como parte dos requisitos para obtenção do título de DOUTOR, pelo Programa de Pós-Graduação em ODONTOLOGIA RESTAURADORA, Área de Concentração em Prótese.

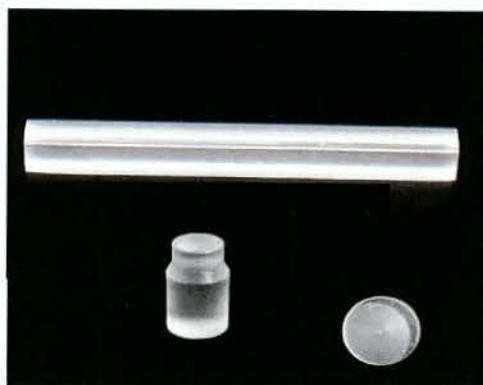
FIGURA 1 - Matrizes em resina acrílica calcinável utilizadas para confecção dos corpos-de-prova

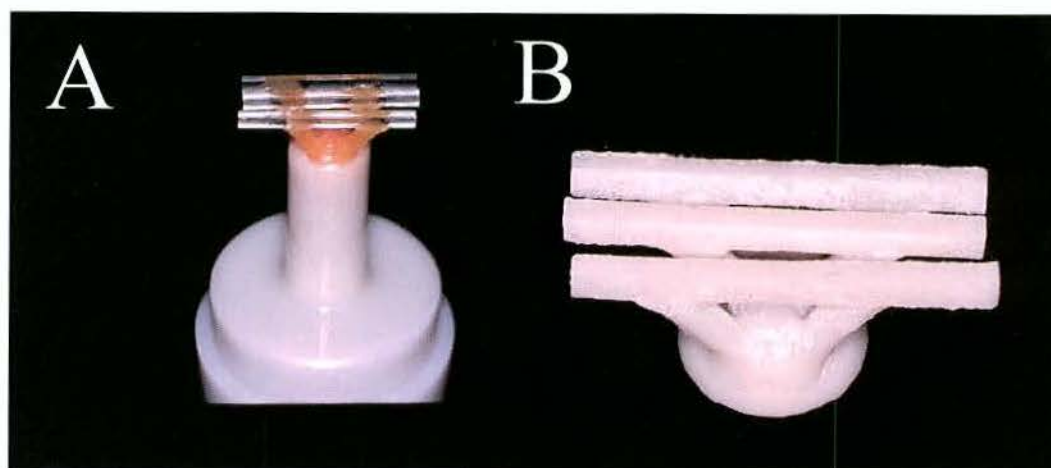
FIGURA 2 - Matrizes adaptadas na base do anel (a) e os corpos-de-prova obtidos após desincliído do anel e eliminados do revestimento

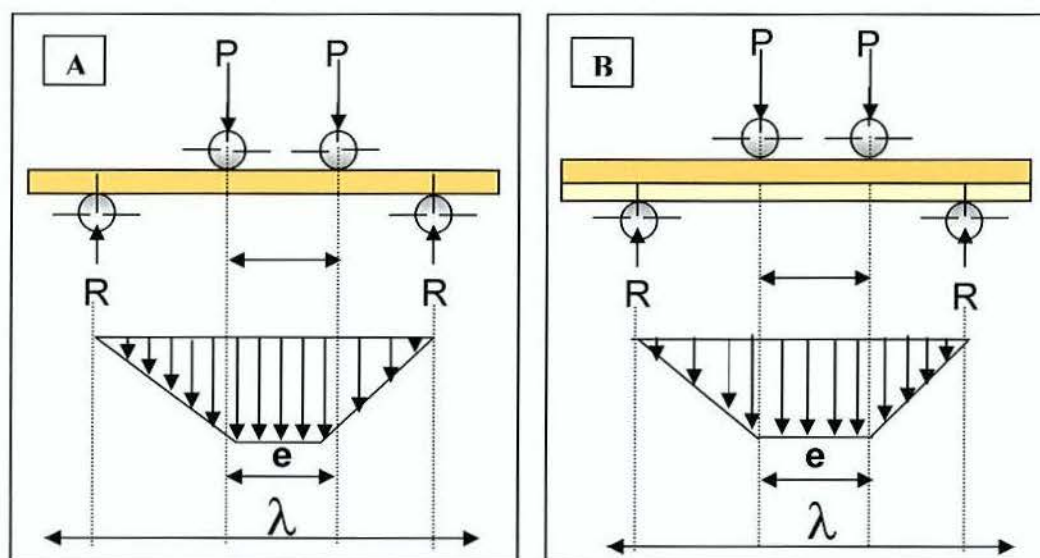
FIGURA 17 - Esquema do ensaio de flexão em quatro pontos e a distribuição de tensões sofrida pelo corpo-de-prova: a) sem recobrimento e b) com recobrimento

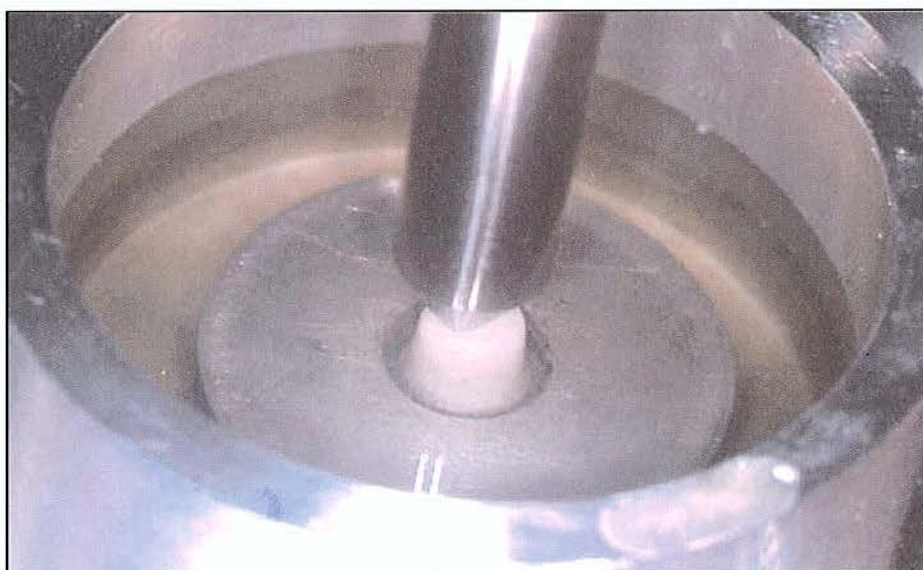
FIGURA 19 - Ensaio de ciclagem mecânica, mostrando o sentido do impacto repetitivo na superfície do corpo-de-prova*

Os CPs 3 e 4 foram fixados paralelamente a uma superfície plana em um meio aquoso (água destilada). A seguir, foram submetidos a uma carga de impacto no sentido axial, na superfície do recobrimento estético cerâmico. Para este ensaio, foi utilizada uma máquina de ensaio para fadiga-desgaste*, aplicando uma força de 50N, com uma frequência de 1Hz e 2×10^4 ciclos (Figura 19). A padronização da carga aplicada baseia-se no fato de representar cerca de 60% da carga de fratura de um dos materiais do conjunto. A frequência e o número de ciclos foram determinados por se adequar às condições clínicas e estão baseados nos trabalhos de Chen et al.¹¹, 1999; Ohyama et al.⁴¹, 1999.

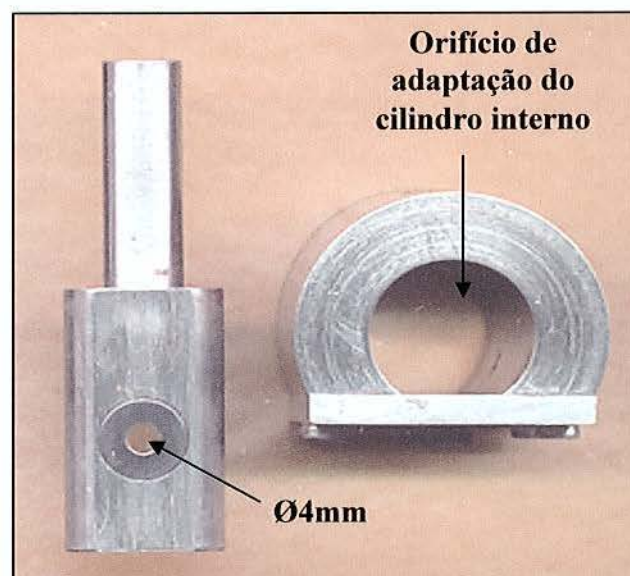
FIGURA 20 - Dispositivo metálico para a realização do ensaio de cisalhamento (Itinoche²⁹, 1999)

Os ensaios para determinar a resistência ao cisalhamento foram realizados numa máquina universal marca Instron, modelo 4301*, com célula de carga de 500K. Para este ensaio, foi adaptado um dispositivo, em aço. Esta ferramenta tem um orifício no centro que será adaptado o conjunto do CP, sendo a interface submetida à ação de cisalhamento (Figura 20).

A superfície cilíndrica do dispositivo receberá o CP, incluída a porção cerâmica (infra-estrutura) e o recobrimento estético cerâmico. Quando adaptado

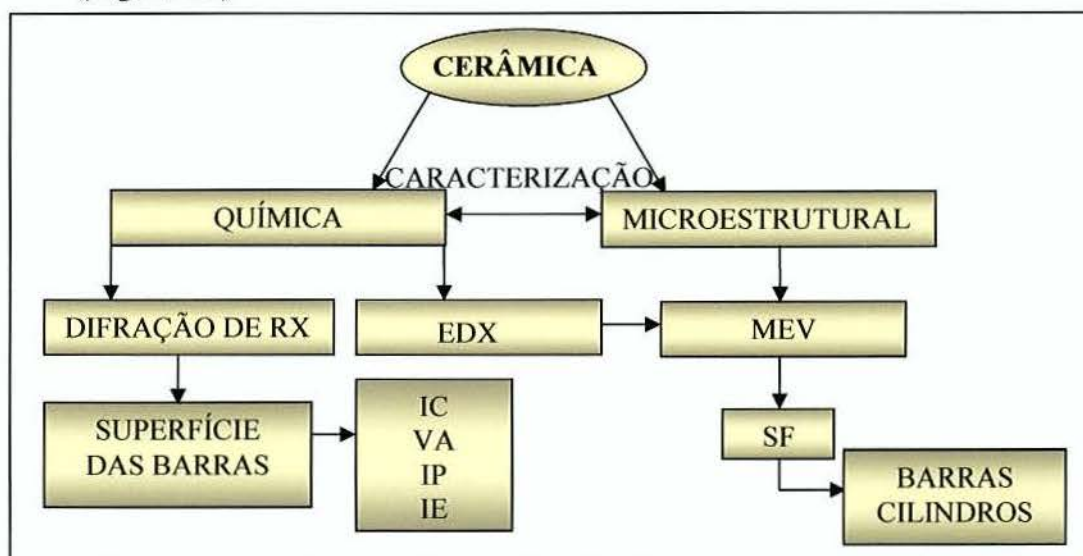
FIGURA 25 - Diagrama esquemático para identificação das caracterizações químicas e microestruturais nas superfícies dos materiais cerâmicos

4.2.3 Caracterização das cerâmicas sinterizadas, conforme o diagrama abaixo (Figura 25)

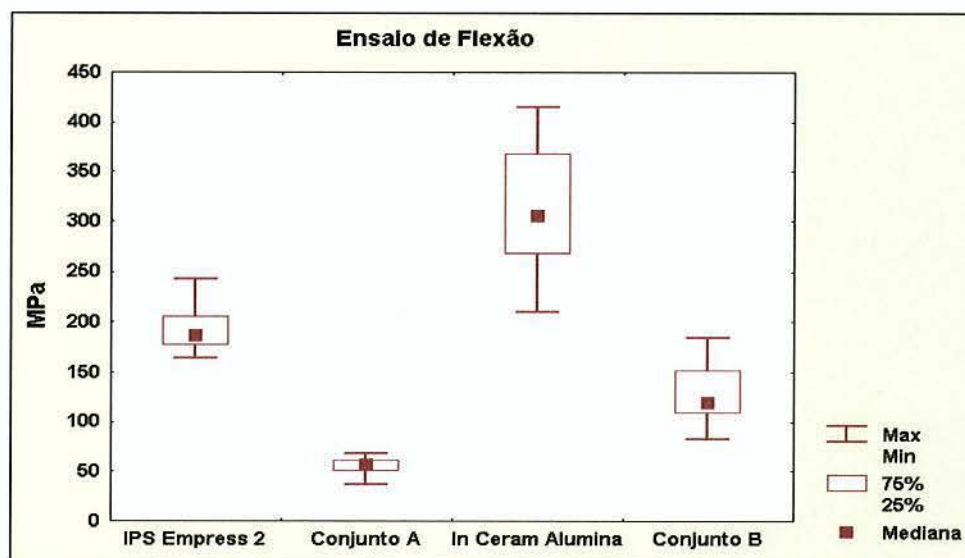
FIGURA 39 - Esquema dos cinco números (*Box-Plot*) para os dados de tensão de flexão, segundo os diferentes tipos de materiais cerâmicos

Através da Tabela 1 e da Figura 39, pode-se observar que os dados diferem em termos de variabilidade (faixa de valores: máximo – mínimo, desvio padrão, faixa interquartil: 3º quartil – 1º quartil). Por exemplo, o desvio padrão do

material In Ceram Alumina (valor igual a 60,82MPa) supera em mais de seis vezes o valor do conjunto A (valor igual a 9,49MPa). Devido ao fato de ter sido utilizado o ensaio de flexão em quatro pontos, esses valores são diretamente proporcionais à quantidade e/ou tamanho de defeitos presentes nos materiais. Pode ser observado que o material de infra-estrutura IPS Empress 2 apresenta menor desvio padrão que o In Ceram Alumina. O In Ceram Alumina, em virtude da menor quantidade de absorção de infiltrado de vidro presente no material, possui uma maior quantidade de poros e portanto apresenta a maior dispersão dos valores de tensão de ruptura. As diferentes dispersões nos conjuntos A e B são decorrentes da composição da microestrutura dos materiais envolvidos, ou seja, o IPS Empress 2 é composto majoritariamente de silicato de lítio policristalino e o In Ceram Alumina é composto por alumina alfa policristalina.

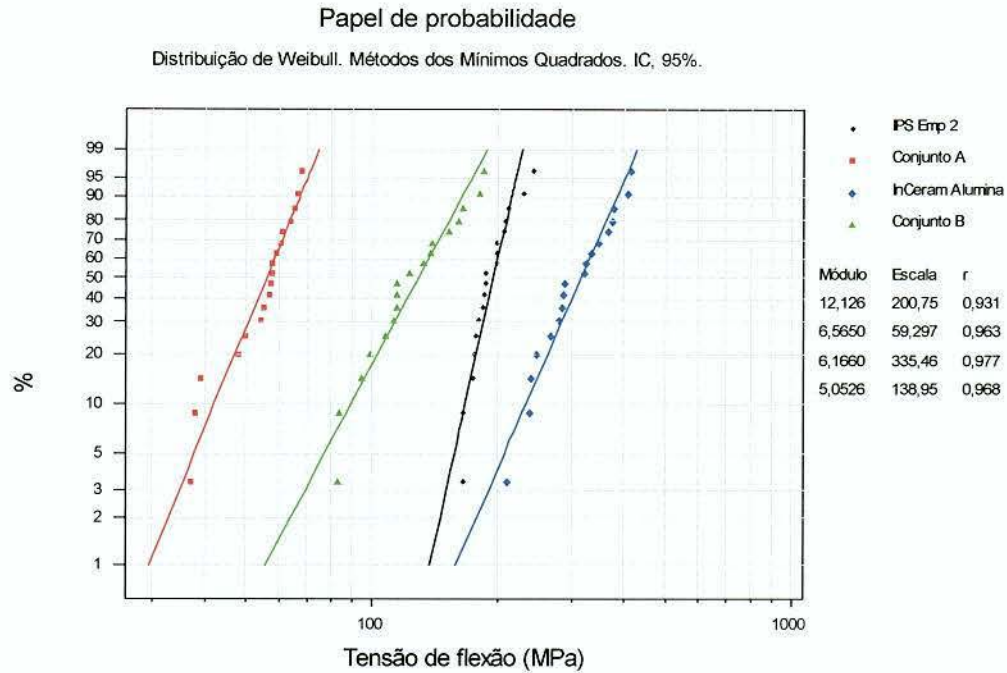
FIGURA 40 - Gráficos de Weibull para dados de tensão de flexão (MPa) para os materiais cerâmicos estudados

Através da figura acima, foi elaborada a Tabela 3 que reúne os parâmetros da distribuição de probabilidade, segundo os materiais estudados.

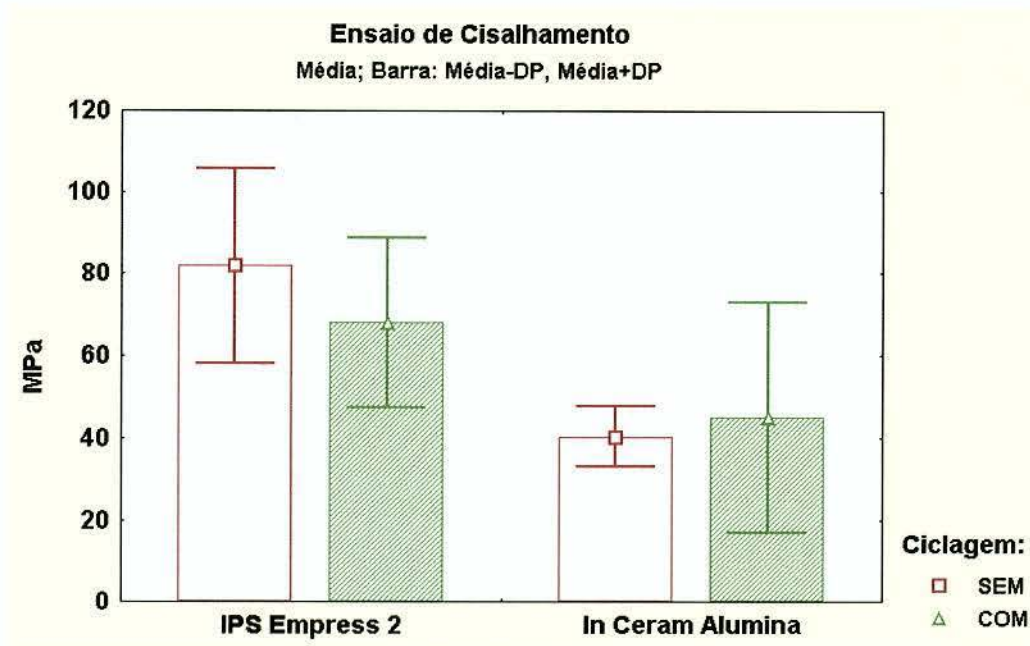
FIGURA 45 - Média e desvio padrão dos dados de resistência ao cisalhamento, segundo as condições experimentais.

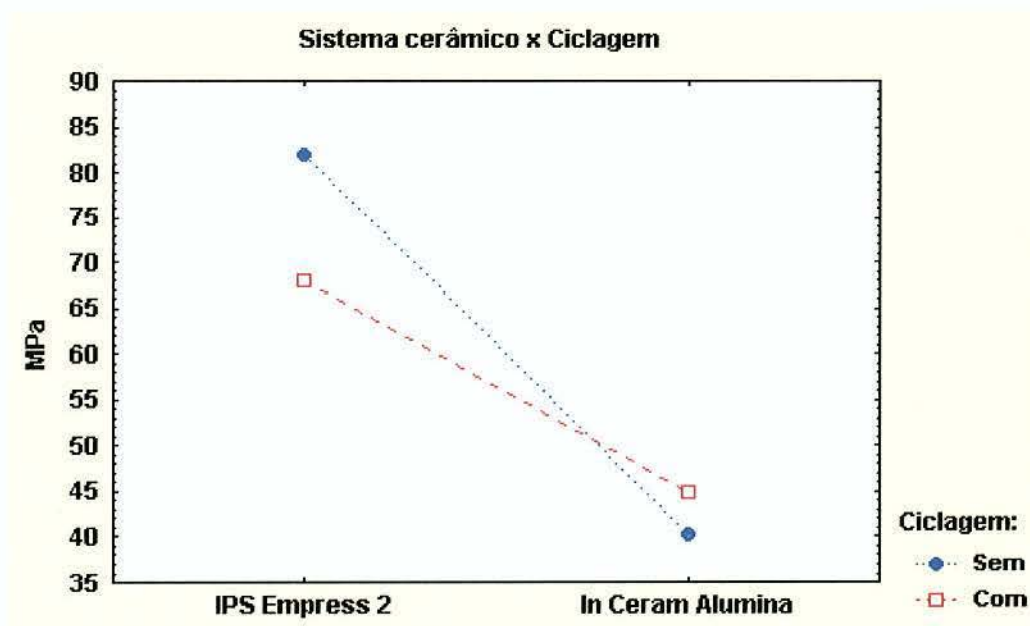
FIGURA 46 - Média e desvio padrão dos dados de tensão obtidos no ensaio de cisalhamento (MPa) para o fator interação: sistema cerâmico × ciclagem

As considerações acima podem ser melhor visualizadas na Figura 46 onde são mostradas as médias dos valores de tensão.
