**DIAGNÓSTICO E AVALIAÇÃO AMBIENTAL DAS NASCENTES
DA SERRA DOS MATÕES, MUNICÍPIO DE PEDRO II, PIAUÍ**

Rio Claro-SP

2015

Tese apresentada ao Instituto de Geociências e Ciências Exatas da Universidade Estadual Paulista “Júlio Mesquita Filho” Campus Rio Claro, como requisito para obtenção do grau de Doutor em Geografia.

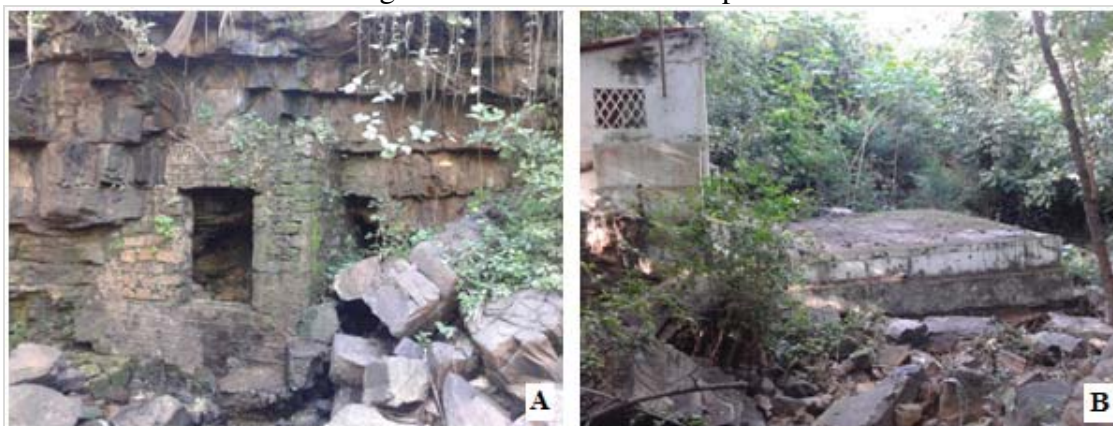
Figura 7 – Nascentes do Pirapora.

Notas: (A) Nascente do Pinga circundada por um muro de blocos de arenito;
(B) A nascente do Pirapora, envolta numa caixa de concreto.

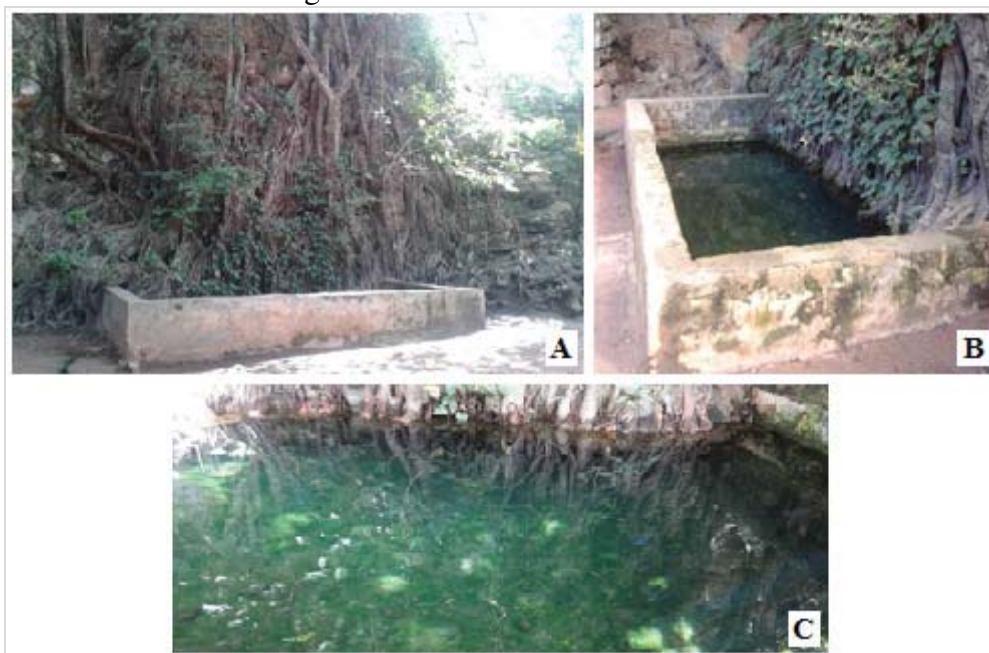
Figura 9 – Nascente do Buritizinho

Notas: (A) Vista geral da nascente do Buritizinho e a mureta de proteção;

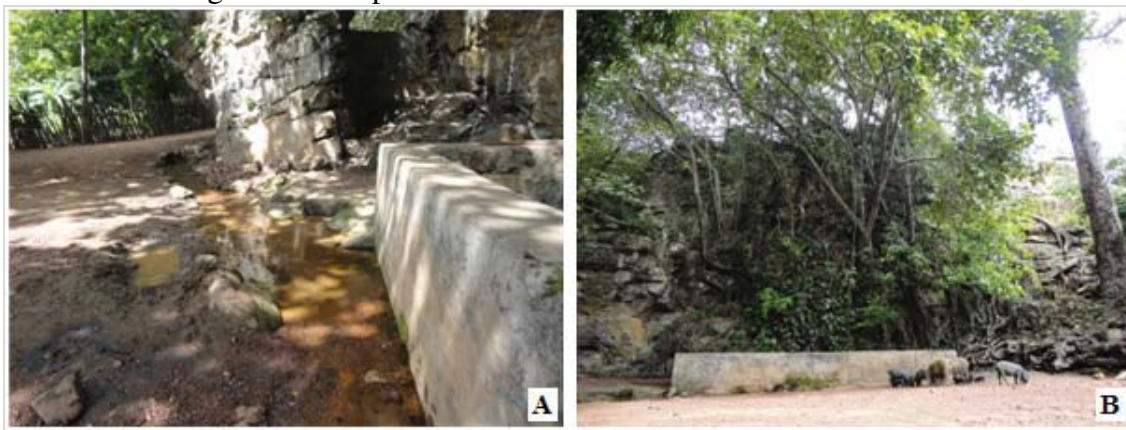
Figura 10 – Impactos ambientais na nascente do Buritizinho.

Notas: (A) Aterro e erosão na APP; (B) presença de suínos na APP;

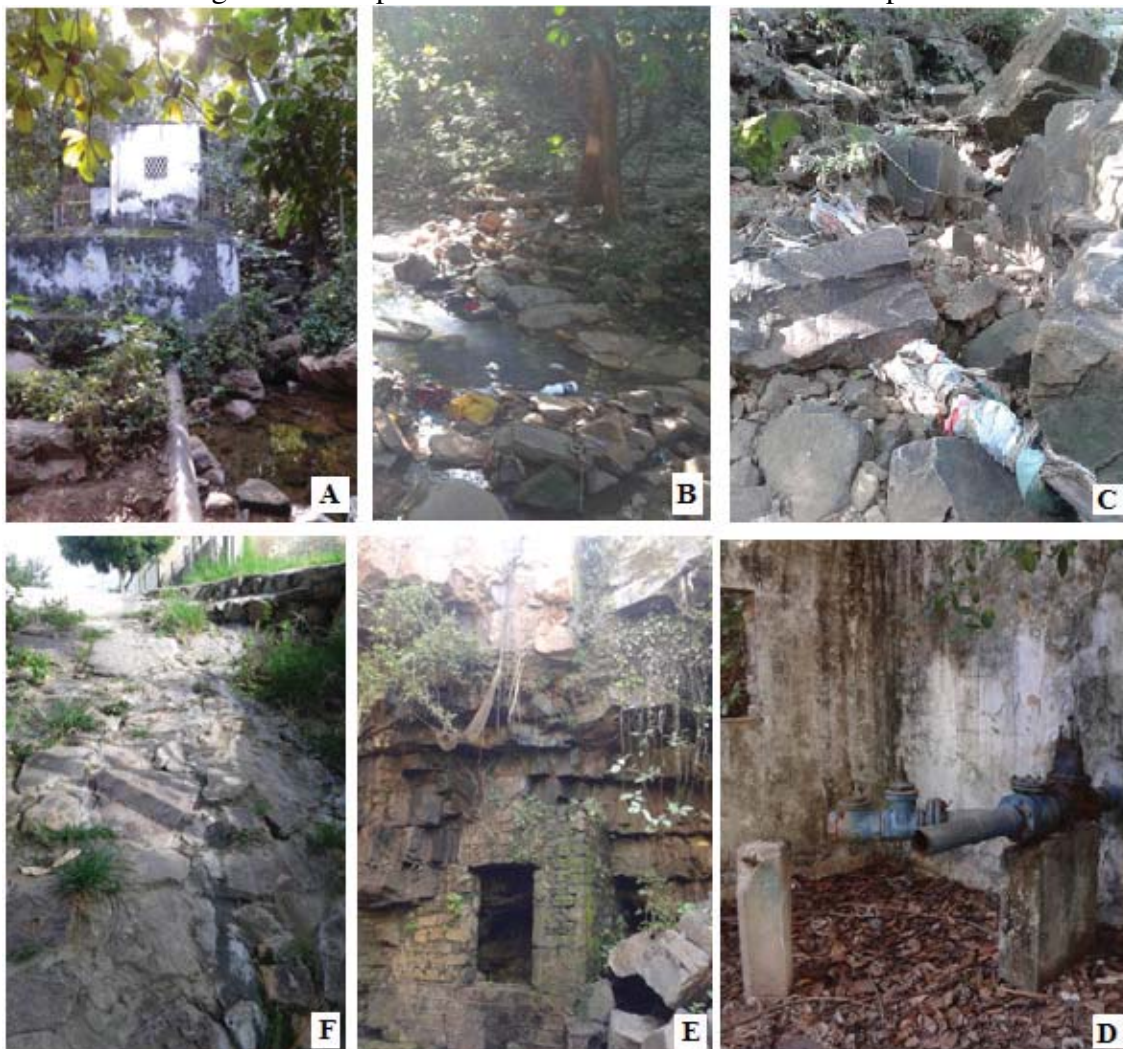
Figura 11 – Impactos ambientais nas nascentes do Pirapora.

Notas: (A) Casa de máquina, caixa de captação e tubulação; (B) Frasco de água sanitária e turbidez da água provocada pelo sabão; (C) Resíduos sólidos; (D) Esgoto doméstico na ladeira do Pirapora; (E) Parede e resíduos na nascente do Pinga; (F) Ruína da casa de bomba da AGESPISA.

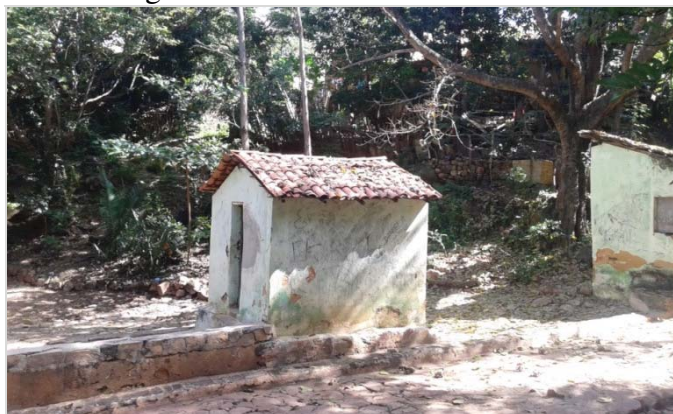
Figura 12 – Nascente do Bananeira

Nas duas nascentes do Pirapora e no Bananeira, em suas APPs e entorno, foram observados desmatamentos em encostas íngremes, queimadas, erosão, assoreamento, resíduos sólidos diversos (plásticos, pneus, metais, isopor, vidro, tecidos, etc.), aterros e construções dentro do vale e canal fluvial (residências, muros, etc.), lançamento de esgotos domésticos sem tratamento, fezes, óleos lubrificantes, agrotóxicos, desvio de parte da água, plantio de espécies exóticas, afugento e caça da fauna avícola, perda da biodiversidade, presença de lavadeiras (com sabão, água sanitária e detergentes) e garimpo ilegal de opala. Essa situação de abandono e impactos foi registrada pelo professor Ernani Getirana na poesia Despoema ao Pirapora (Em anexo).

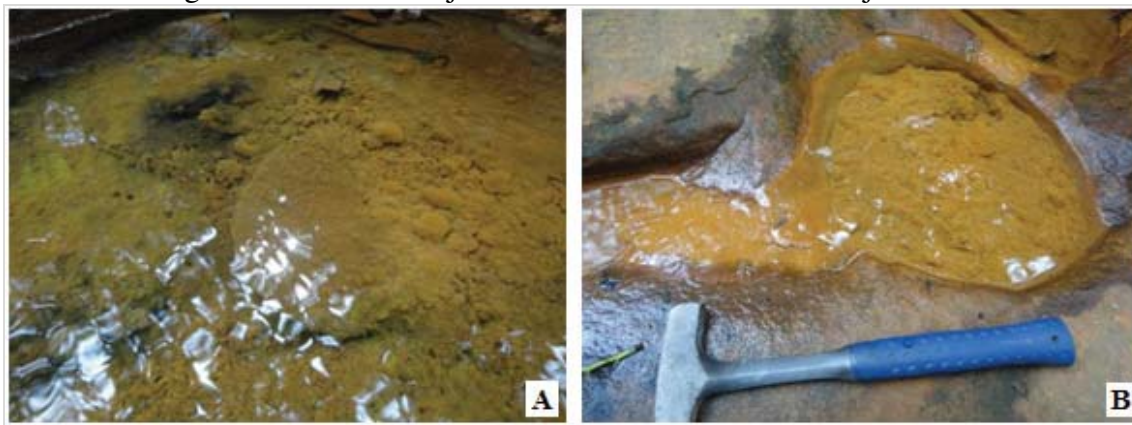
Figura 16 – Água com grande quantidade de ferro dissolvido, com precipitação do mesmo e tingimento na cor laranja dos afloramentos de arenito a jusante da nascente

Notas: (A) e (B) : Nascentes do Rio dos Matos, sem denominação.

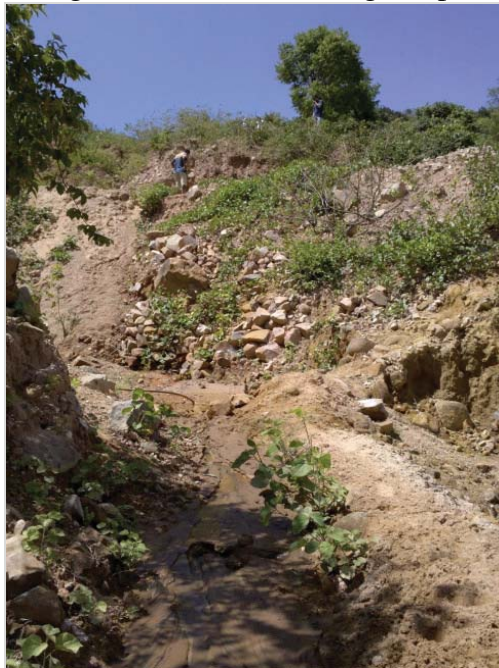
Figura 20 – Nascente no garimpo

região (Figura 20). No contato entre este grande pacote de rejeitos constituídos de sedimentos inconsolidados e o topo do diabásio, surgiu uma nascente pontual, resultante da interseção do lençol freático com a encosta, a qual tem sua água usada pelos garimpeiros para lavar o material produto da lavra manual, previamente peneirado e selecionado, num processo rudimentar de separação e catação da opala (Figura 21).

A nascente encontrada no garimpo de opala do Boi Morto, na área titulada pela Cooperativa de Garimpeiros de Pedro II - em meio ao antigo estéril e rejeito da atividade de extração de opala - tem a sua APP totalmente desmatada, com intenso processo erosivo no entorno e dentro da nascente, com assoreamento, alteração na qualidade da água, barramento, presença de resíduos sólidos no interior e entorno, presença de garimpeiros na nascente, grande turbidez na água e uso intensivo da água pelos garimpeiros para a lavagem e catação manual das opalas (Figura 27).

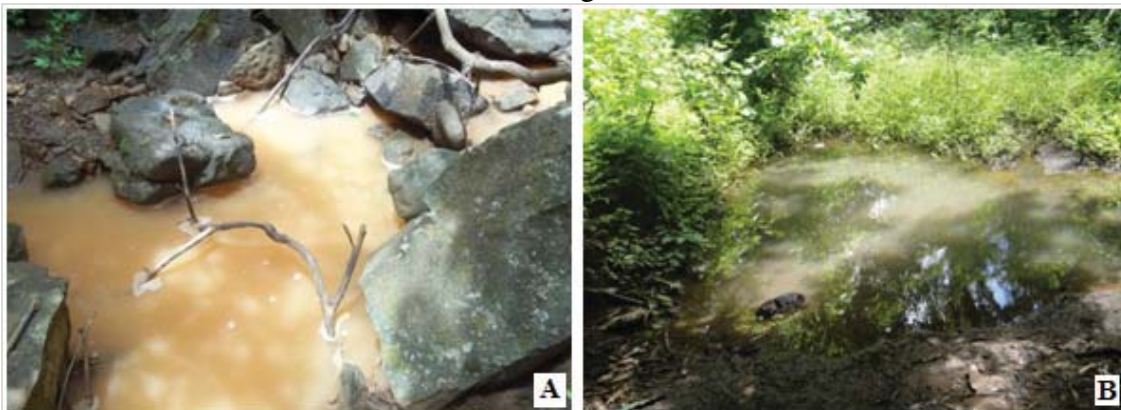
Figura 25 – Impactos ambientais identificados nas nascentes do rio dos Matos, destacando a turbidez e cor da água.

Notas: (A) Nascente do Abimael;

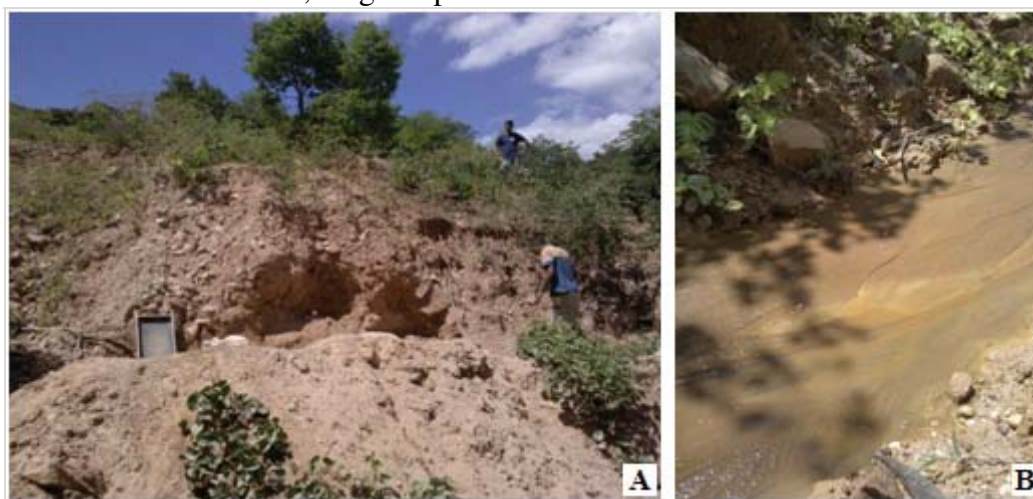
Figura 26 – Impactos ambientais identificados nas nascentes do rio dos Matos, no garimpo do Boi Morto

Notas: (A) Pequeno barramento da água, que é usada para lavagem do minério;

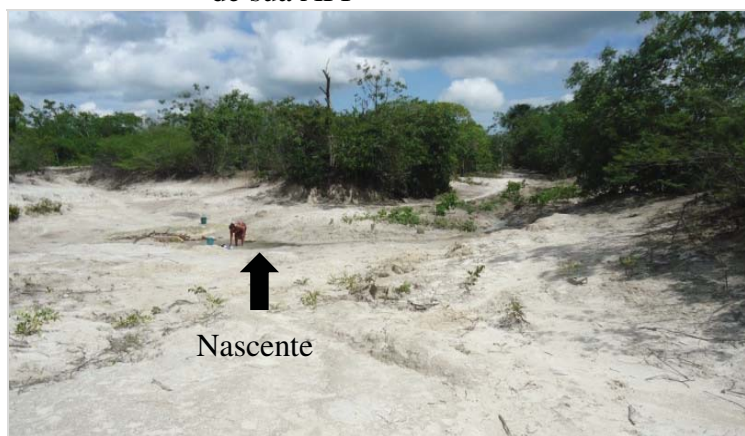
Figura 27 – Vista geral da nascente do povoado Mangabeira, destacando o desmatamento de sua APP

A nascente encontrada nas proximidades do povoado Mangabeira apresentava sua APP desmatada, tendo sido registrados diversos resíduos no seu entorno, principalmente aqueles resultantes da atividade das lavadeiras. Neste local, o arenito da formação Cabeças apresenta uma granulação fina, facilitando a ação erosiva e o assoreamento do canal fluvial (Figura 28).

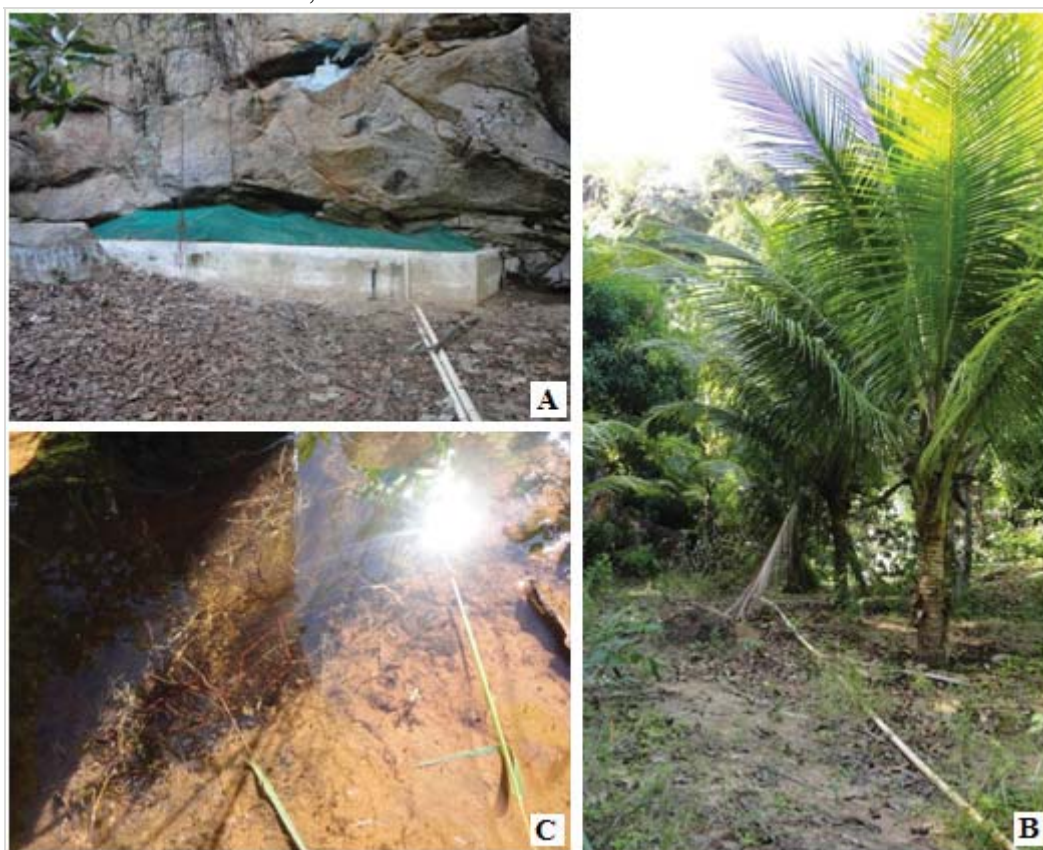
Figura 29 – Impactos ambientais identificados nas nascentes do rio dos Matos, na nascente da Santa

Notas: (A) Barramento e desvio total da água;

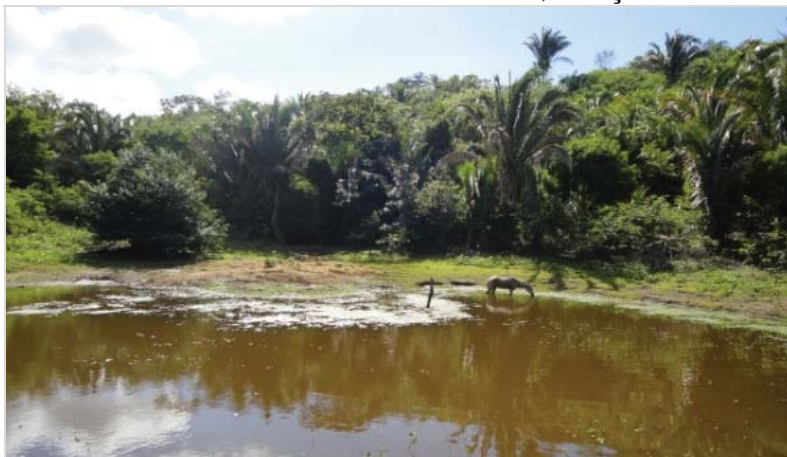
Figura 30 – Impactos ambientais identificados nas nascentes do rio dos Matos, no açude

No local, encontram-se diversas nascentes, difusas, dando um aspecto de brejo a essa área. Toda sua APP está desmatada, apresenta grande turbidez, acesso direto de animais, erosão, compactação do solo, grande quantidade de macrófitas aquáticas. A jusante desse ponto, no mesmo vale, encontram-se cultivos de capim, cana de açúcar e um antigo engenho movido à tração animal.

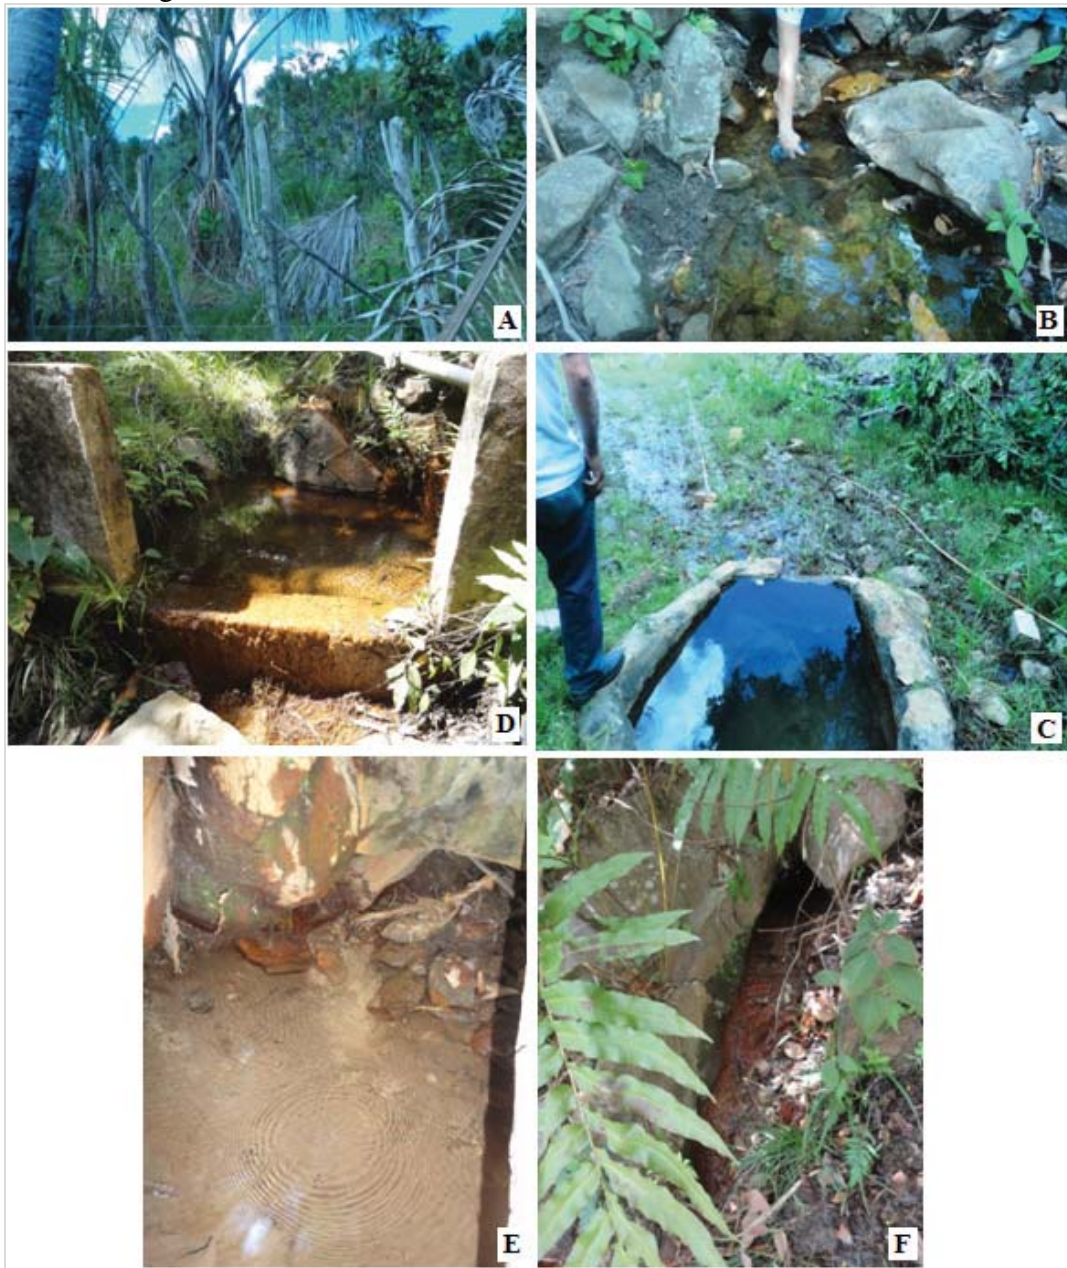
Figura 34 – Nascentes do rio Caldeirão, localidade Gado Bravo

Notas: (A) Área de nascentes com vegetação preservada;

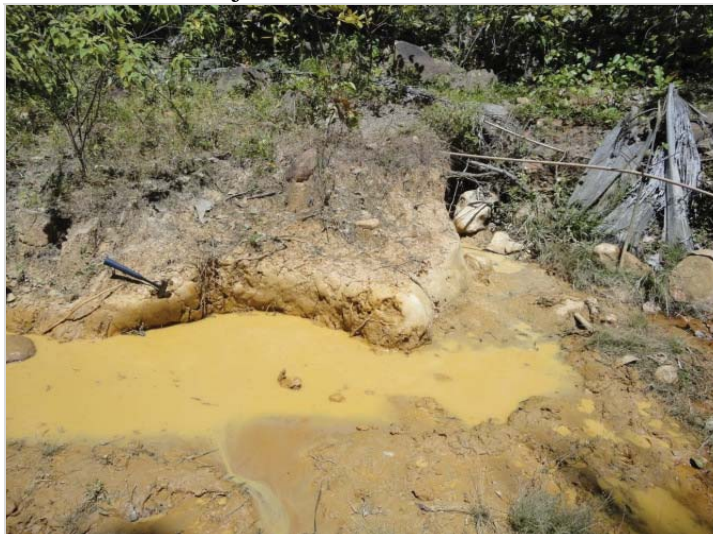
Figura 36 – Cava usada para extração de argila no brejo do Gado Bravo

Localmente, perto da margem esquerda de um dos inúmeros pequenos riachos, a 400 metros de altitude, pode ser observada numa escavação, a presença de camadas de siltitos e argilitos, cor amarelada, posicionada estratigraficamente abaixo da camada de arenito e acima da qual são encontradas as nascentes difusas (Figuras 36 e 37).

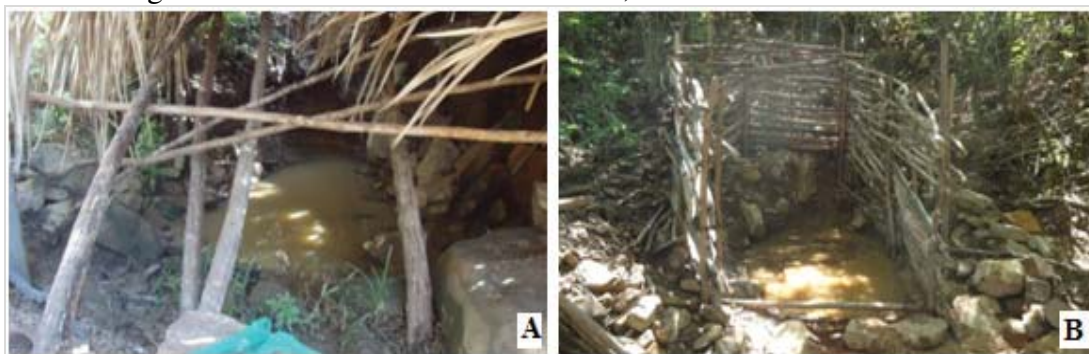
Figura 37 – Nascentes do rio Caldeirão, localidade Morro Redondo

Duas nascentes foram georreferenciadas no povoado Morro Redondo. A principal apresenta sua surgência na base do colúvio formado de blocos de arenitos, estando estratigraficamente sobre uma camada de argila, posicionada na cota de 316 metros (a surgência aflorou nesta cota após um grande escorregamento de terra). Na outra nascente foram identificadas diversas fraturas em afloramentos de arenitos de granulação fina, creme, encontrados acima de uma camada de argilito, com altitude de 356 metros (Figura 38).

Notas: (A) Detalhe da nascente 1; (B) Vista da nascente 2.

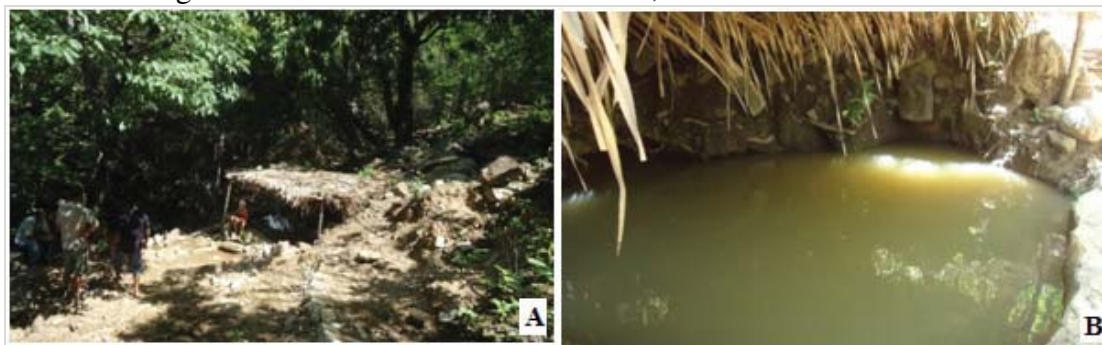
Figura 38 – Nascentes do rio Caldeirão, localidade Chã da Toca

No povoado Chã da Toca a nascente registrada está na base de uma encosta muito íngreme caracterizada pela presença de um grande colúvio contendo blocos métricos de arenitos. Há um barramento para aumentar o volume de água da nascente, que está posicionada sobre uma camada de siltitos, numa altitude de 356 metros (Figura 39).

Notas: (A) Vista geral da área onde se encontra a nascente e sua cobertura;
(B) Detalhe da nascente e turbidez da água.

A nascente localizada no povoado Chã da Toca possui um acesso muito difícil, íngreme, com grandes blocos de arenitos soltos na encosta. Na base da mesma, no fundo do vale, o local onde se encontra a nascente é marcado por uma mureta que tanto serve para aumentar o volume da água como evitar o acesso direto de bovinos e caprinos à fonte. A APP destaca-se pelo grande porte das árvores e isolamento do local, parcialmente desmatada e queimada. A água apresenta-se turva com silte em suspensão (Figuras 39 B e 47).

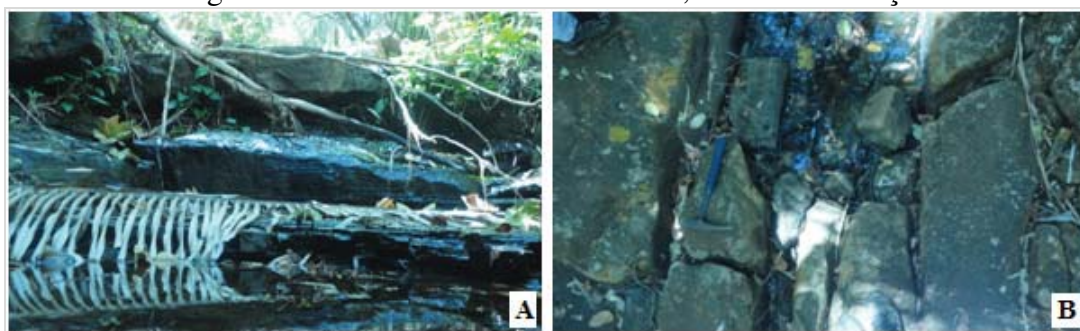
Figura 39 – Nascentes do rio Caldeirão, localidade Uruçú

Ao sul do povoado Palmeira dos Soares, na localidade Uruçú, à meia encosta num domínio coluvionar de blocos decimétricos a métricos de arenitos, foi identificada uma nascente no leito de um pequeno riacho com direção leste-oeste, onde afloram arenitos com fraturas com direção norte-sul e falhas paralelas entre si. É de ponto fixo, represada pelos afloramentos de arenitos, formando um acúmulo inicial que facilita a captação para consumo humano e dessedentação animal (Figura 40).

Notas: (A) Vista geral da área onde se encontra a nascente;
(B) Detalhe das fraturas nos arenitos.

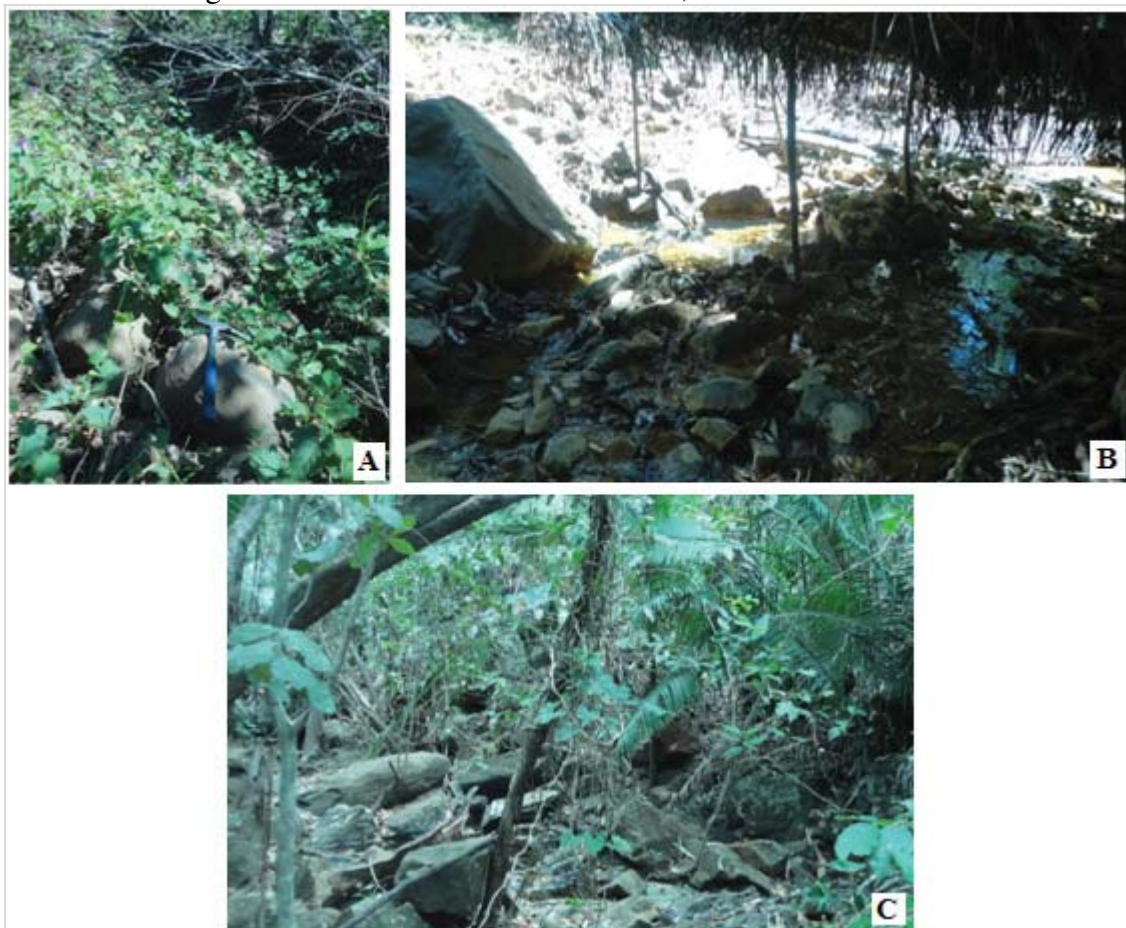
Figura 40 – Nascentes do rio Caldeirão, localidade Caldeirão

mesmo canal fluvial encontra-se uma extensa área com nascentes difusas e pontuais, conferindo um caráter de brejo para essa área, que é usada para dessedentação animal. Nas proximidades, foi identificada a presença da soleira de diabásio, rocha intrusiva na base dos arenitos da formação Cabeças (Figuras 41 e 42).

Notas: (A) Ocorrência de diabásio em blocos arredondados;

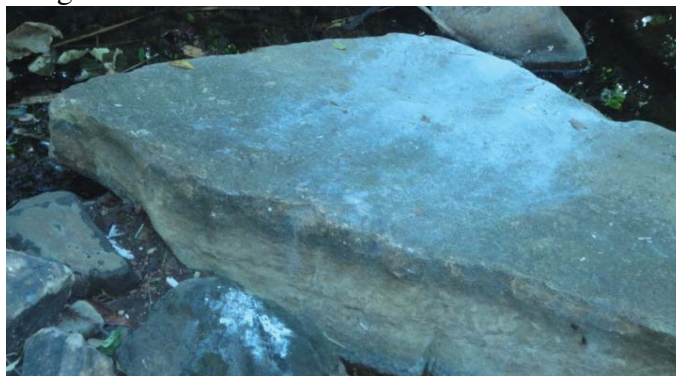
Figura 48 – Mancha de sabão em bloco de arenito

A acumulação da água resulta da presença de grandes blocos de arenitos seccionados por fraturas perpendiculares à direção do canal fluvial, formando barramentos naturais. A água contém matéria orgânica resultante da decomposição de folhas, conferindo uma leve coloração à mesma. O local é utilizado pelas lavadeiras da região, provocando turbidez e contaminação da água. No entorno desta nascente foram encontrados diversos resíduos desta atividade (Figura 49).

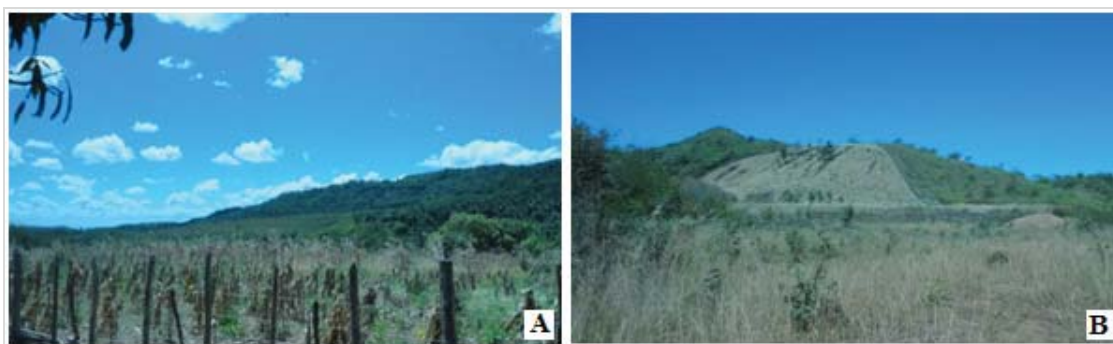
Figura 49 – Impactos ambientais nas nascentes do rio Caldeirão, na localidade Caldeirão

ponto, existem inúmeras nascentes pontuais e difusas em meio à vegetação densa. Na margem direita do rio, a encosta é íngreme, com solo arenoso e blocos de arenitos, com vegetação de grande porte preservada. Localmente são observados indícios de retirada de madeira pela população nativa. Na margem esquerda do mesmo rio, o relevo é plano a ondulado apresentando uma vegetação secundária em diferentes estágios de sucessão ecológica, marcando a migração anual da área plantada pelos agricultores, com culturas típicas de subsistência em solo argiloso a argiloarenoso em meio aos blocos de diabásio e/ou arenito (Figura 50).

Notas: (A) Destaque para áreas de agricultura de subsistência

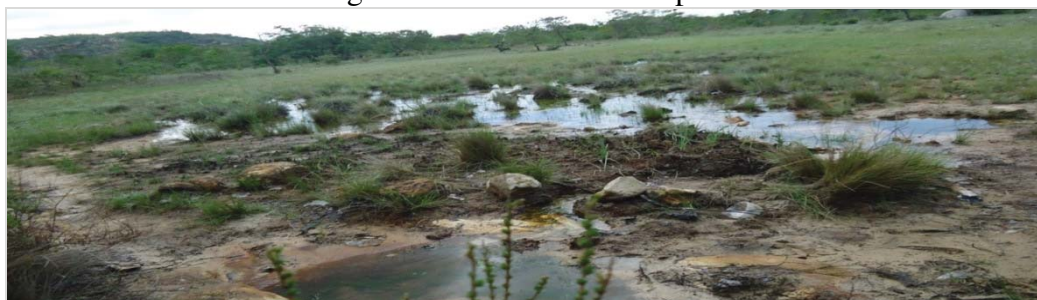
Figura 53 – Nascente da Raposa

afloram os arenitos da formação Cabeças. O local de surgência da água é marcado pela presença de um denso conjunto de fraturas paralelas entre si, todas com direção leste-oeste. A montante, a vegetação nativa está preservada. A jusante, a área contém somente gramíneas em meio a um terreno com solo areno-argiloso embrejado. Cerca de 60 m depois toda a água já infiltrou, numa recarga natural (Figura 54).

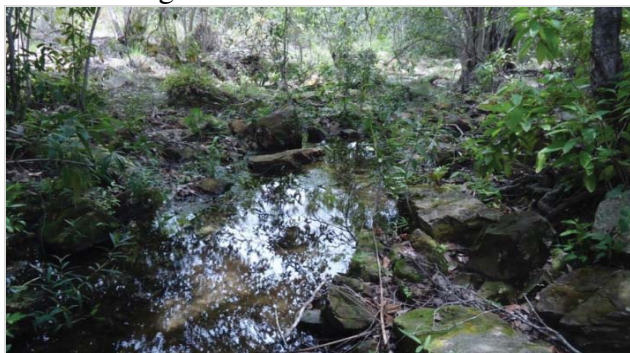
Figura 54 – Nascente Coberta

A nascente Coberta apresentava sua APP preservada, não tendo sido observado qualquer interferência antrópica, estando sombreada pela vegetação do Cerrado, com substrato constituído de afloramentos e blocos de arenitos e solo arenoso. Sua água é transparente, inodora, sem presença visível de resíduos em suas proximidades ou qualquer outro impacto ambiental negativo. Mesmo isolada no alto da Serra dos Matões, foram encontrados pequenos peixes no interior da mesma (Figura 55).

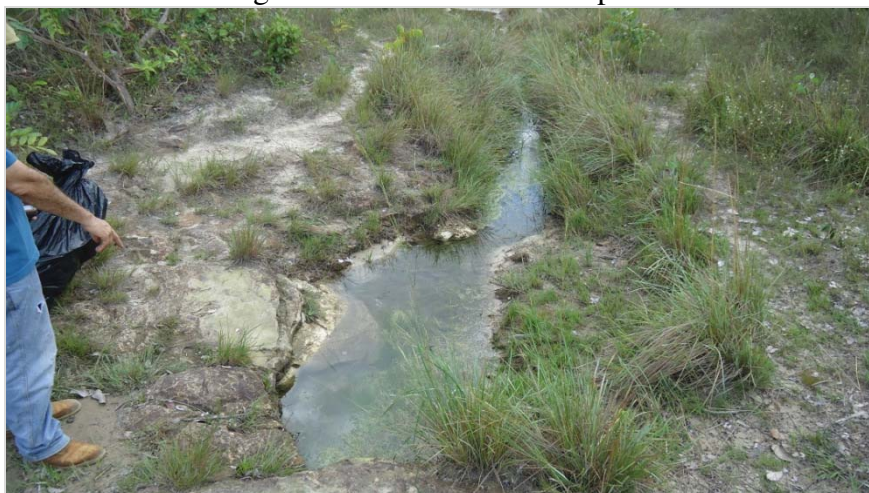
Figura 56 – Nascente da Chapada

Seguindo o caminhar para oeste, após aproximadamente 90 metros, chega-se na nascente da Chapada. A mesma está localizada no mesmo alinhamento das duas anteriores. Sua APP está preservada, sendo observada uma trilha no meio da vegetação que leva até à nascente (Figura 57).

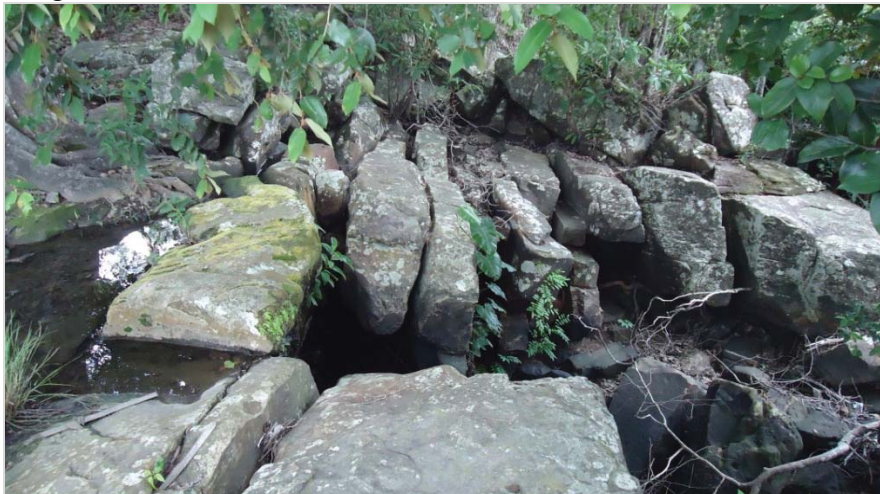
Figura 57 – Fraturas verticais leste-oeste formando uma cachoeira

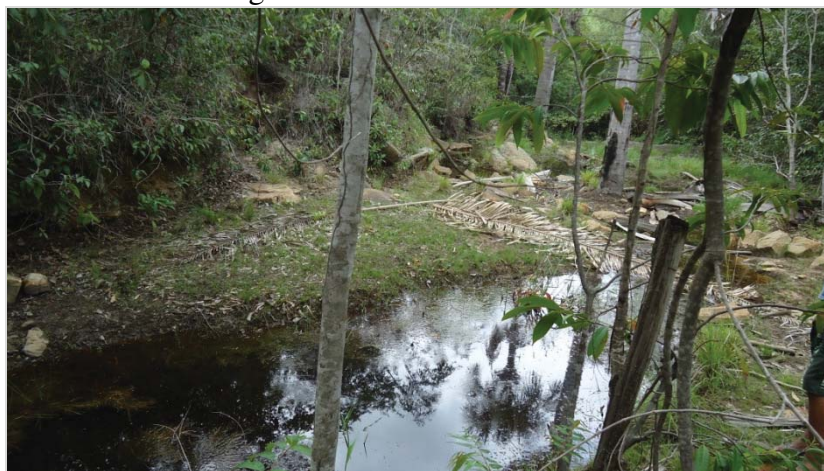
Figura 58 – Nascente do Buriti

Na sequência, após as antigas casas da localidade Araras, atualmente abandonadas, foram encontradas duas nascentes: Buriti e Barragem. Marcam um pequeno riacho com aproximadamente 70 metros de comprimento, permeado de buritis, onde são encontradas inúmeras nascentes difusas, resultando num vale fluvial embrejado. Sua APP encontra-se preservada (Figura 59).

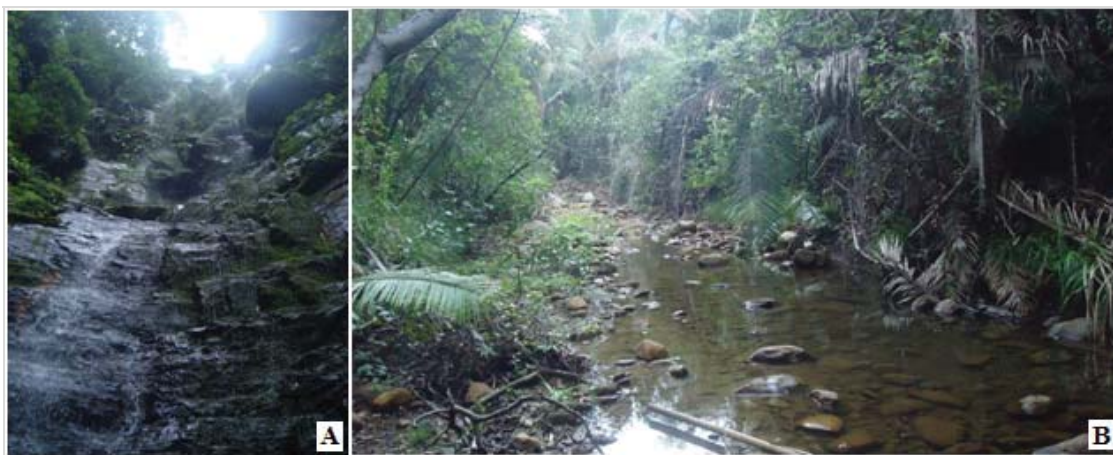
Figura 59 – Cachoeira do Urubu Rei e riacho da Ipueira

Todas as nascentes encontradas nas imediações da localidade Araras se unem num único riacho que, na escarpa da Serra dos Matões, forma a espetacular cachoeira do Urubu Rei, representando as cabeceiras do riacho da Ipueira, afluente da margem esquerda do alto curso do rio Piracuruca (Figura 60).

Notas: (A) Cachoeira do Urubu Rei;

(B) Riacho da Ipueira a montante desta cachoeira.

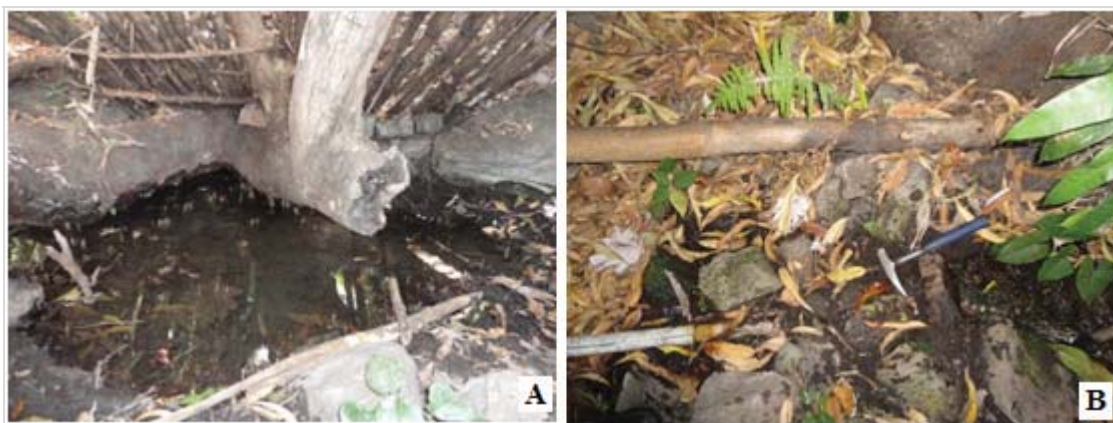
Figura 60 – Nascente do Brejo de Cima e canalização da água

Autor: Érico Rodrigues GOMES, 2015.
 Notas: (A) Nascente do Brejo de Cima;
 (B) Canalização em PVC e bambu.

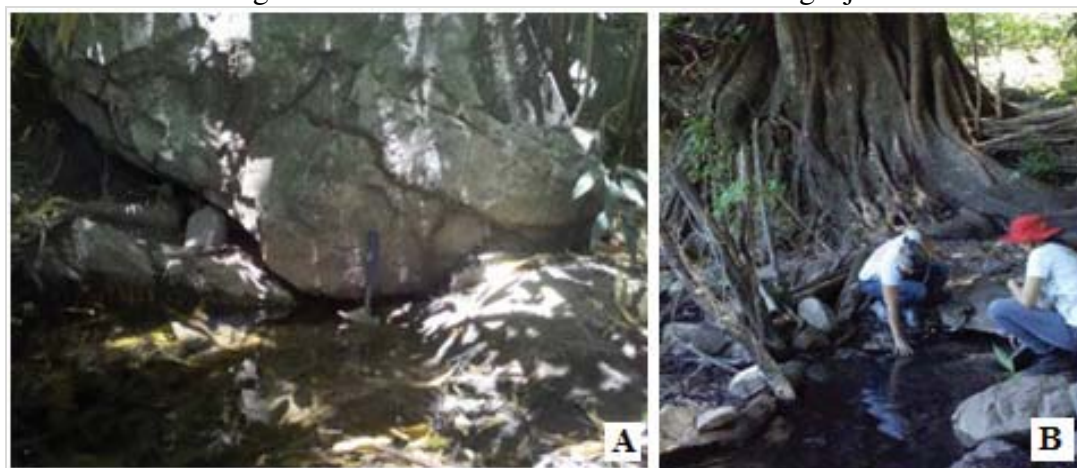
Figura 61 – Nascentes na comunidade Caranguejo

A montante observa-se, principalmente, diversas mangueiras que substituem a flora nativa, compondo um dossel que sombreiam toda a área, enquanto a jusante, a área encontra-se desmatada, inclusive a mata ciliar do riacho foi substituída por cana-de-açúcar e capim (Figura 62A). Uma outra nascente foi encontrada após as casas, num local mais isolado, de mais difícil acesso. Sua APP encontra-se antropizada e desmatada, substituída pelas mangueiras. O uso dessa água contempla irrigação, dessedentação animal e serviços domésticos (Figura 62B).

Autor: Érico Rodrigues GOMES, 2015.
 Notas: (A) Primeira Nascente;
 (B) Segunda Nascente.

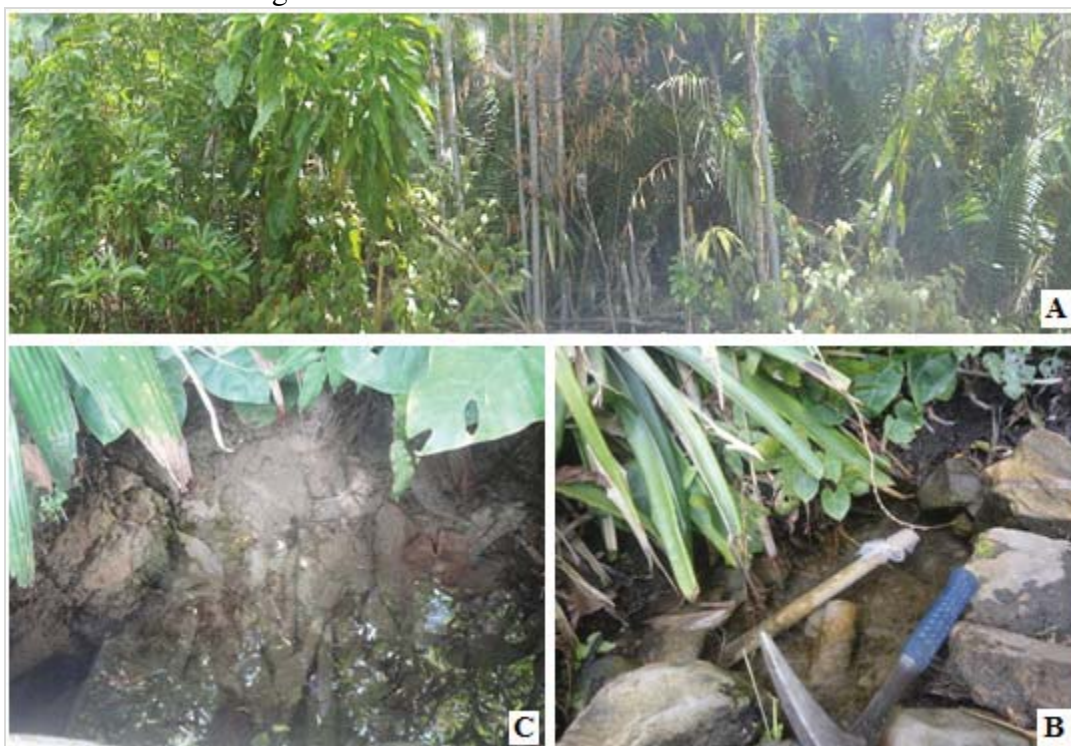
Figura 62 – Nascentes na comunidade Tromba

o acesso direto de animais domésticos, especialmente suínos; sua APP encontra-se bem preservada onde é possível observar diversas espécies da flora nativa (Figura 63A). A jusante, a mesma foi desmatada, tendo sido substituída por culturas temporárias (milho, feijão), capim, cana-de-açúcar e frutíferas. Embora cercada, observou-se a presença de suínos no local. Chama a atenção, a grande quantidade de captações feitas pelos moradores da comunidade, direcionando parte da água para diferentes usos (Figura 63 B e C).

Notas: (A) Vista geral da vegetação preservada a montante da nascente.

(B) e (C) As nascentes.

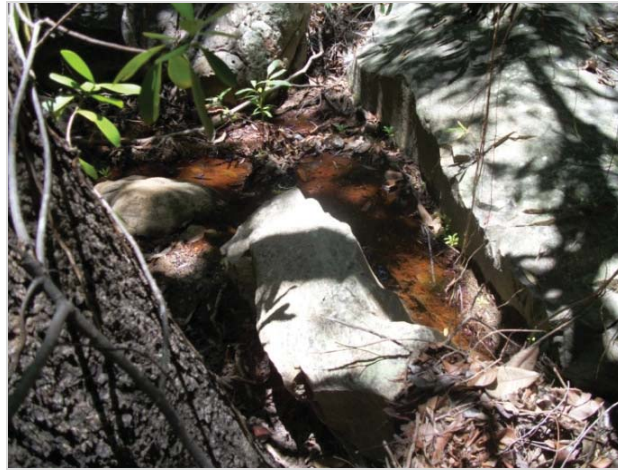
Figura 63 – Nascente na comunidade Crioulo

Na localidade Crioulo, encravada numa área isolada no sopé da Serra dos Matões, zona rural de Domingos Mourão, foi mapeada uma nascente no leito de um pequeno riacho integrante da micro bacia hidrográfica do riacho Tamboril, com surgência em fraturas que seccionam os arenitos da Formação Cabeças, de direção predominantemente leste-oeste (Figura 64).

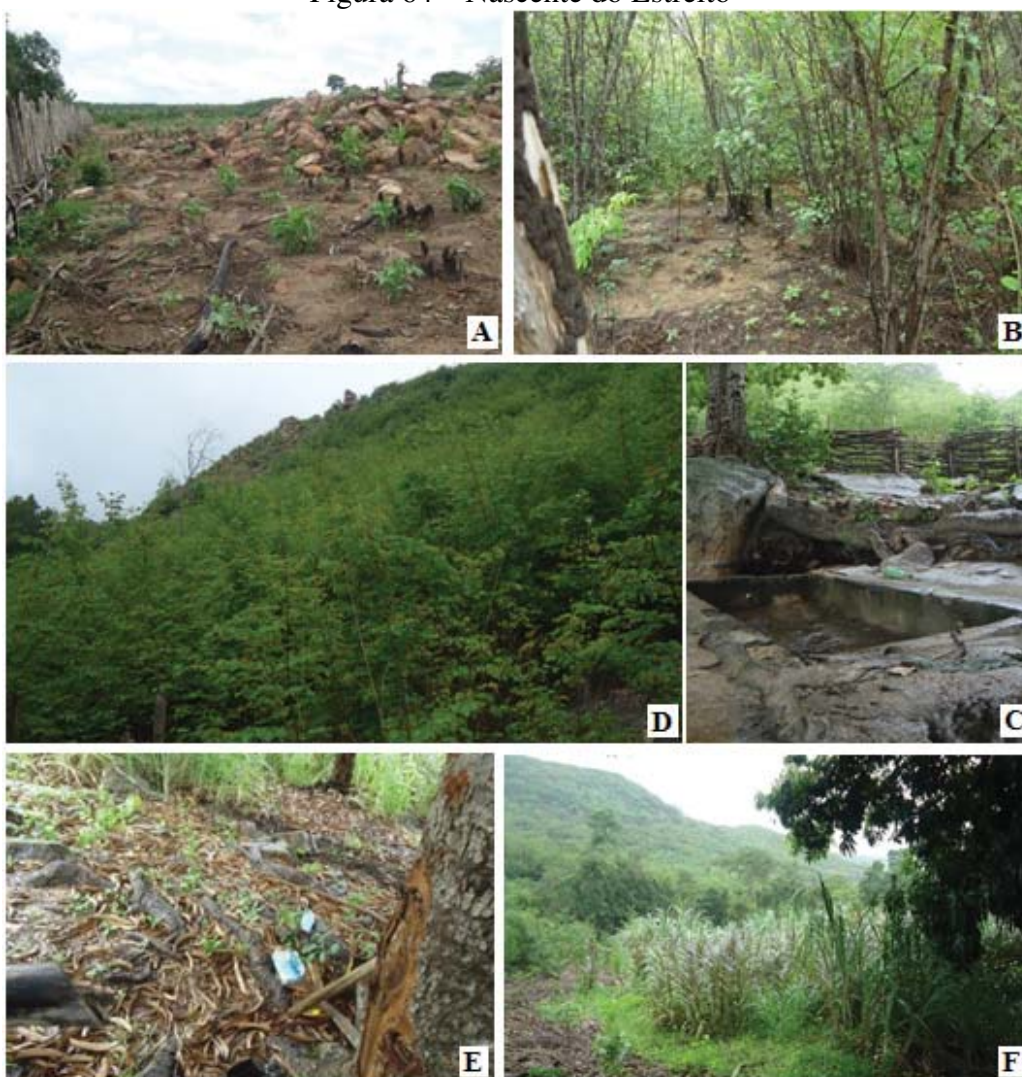
Figura 64 – Nascente do Estreito

Notas: (A), (B) e (C) Áreas desmatadas a montante das nascentes, em diferentes estágios sucessionais; (D) Vista geral da APP; (E) Resíduos sólidos na APP da nascente; (F) Plantio de capim a jusante da nascente.

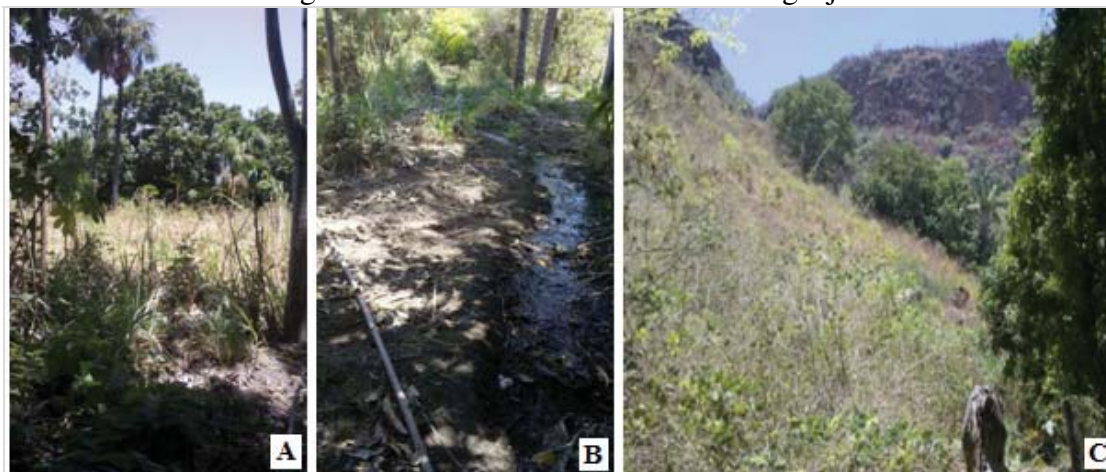
Figura 69 – Primeira nascente do Caranguejo

Na nascente do Brejo de Cima foram identificados os seguintes impactos ambientais: barramento e captação de parte da água para usos múltiplos, plantio de espécies exóticas, desmatamento, queimadas e indução aos processos erosivos (Figuras 68 e 69). Esses impactos, também foram observados na primeira nascente do Caranguejo (Figura 70 A e B). Na segunda nascente desta comunidade foi encontrada uma maior interferência antrópica, mais captações, desmatamento e acesso de animais, além de resíduos sólidos diversos no entorno e dentro da nascente (fragmentos de canos, sacos plásticos, frascos de detergentes) e processos erosivos (Figura 70 C).

Notas: (A) Plantio de Capim na primeira nascente;

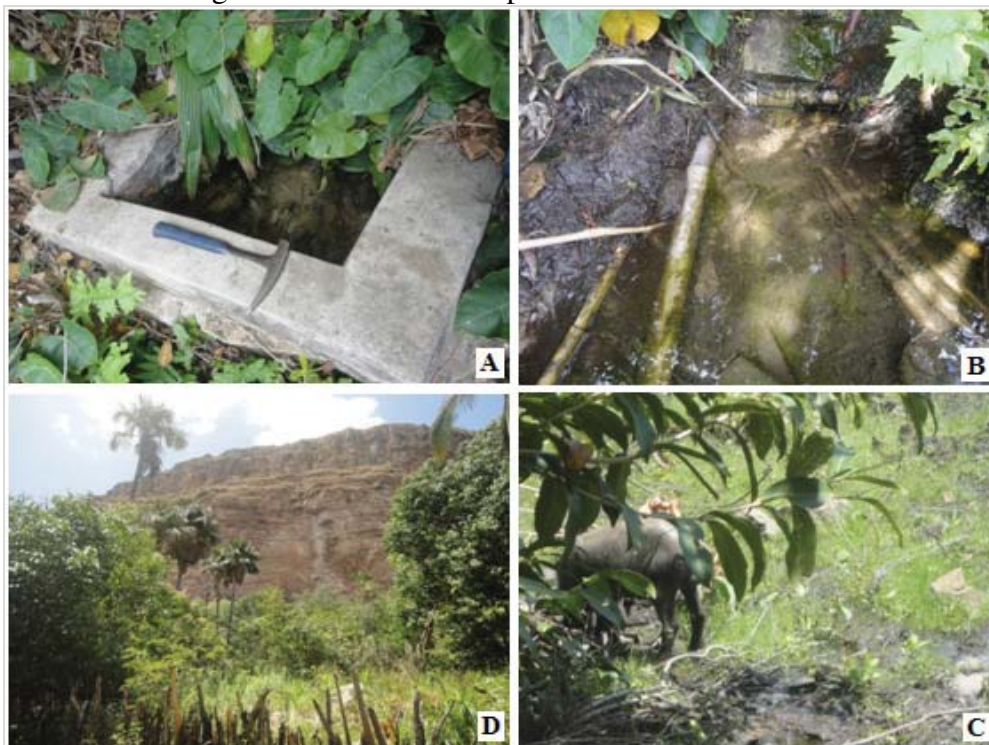
Figura 70 – Nascente do povoado Tromba

No povoado Tromba, a APP a montante da nascente encontra-se bem preservada, ao contrário da porção de terras a jusante, onde se observou um pequeno barramento, inúmeras captações, desmatamento, queimadas, suínos, resíduos sólidos, trilhas de acesso e uso agrícola com emprego de técnicas rudimentares (Figura 71).

Notas: (A) Barramento em volta da principal nascente;

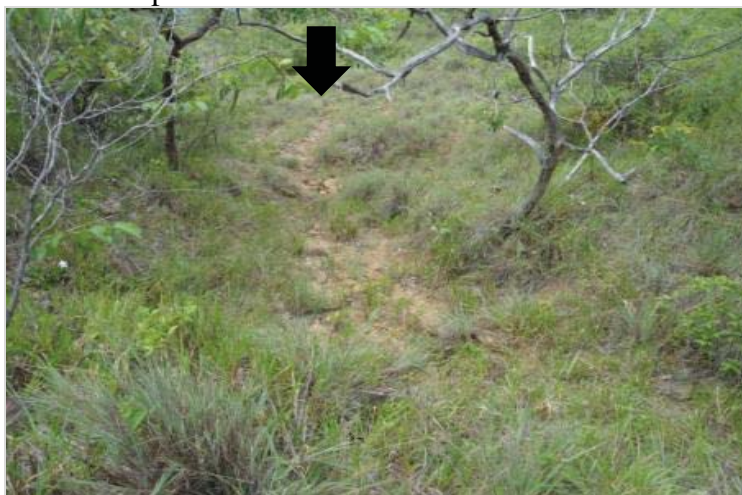
Figura 75 – Início do canal do Rio Parafuso, a N-NE do povoado Cancão

O ponto geográfico onde tem início o rio Parafuso está a mais de 740m de altitude (Figura 76). O mesmo contém água somente durante e imediatamente após as chuvas, caracterizando um regime pluvial, intermitente.

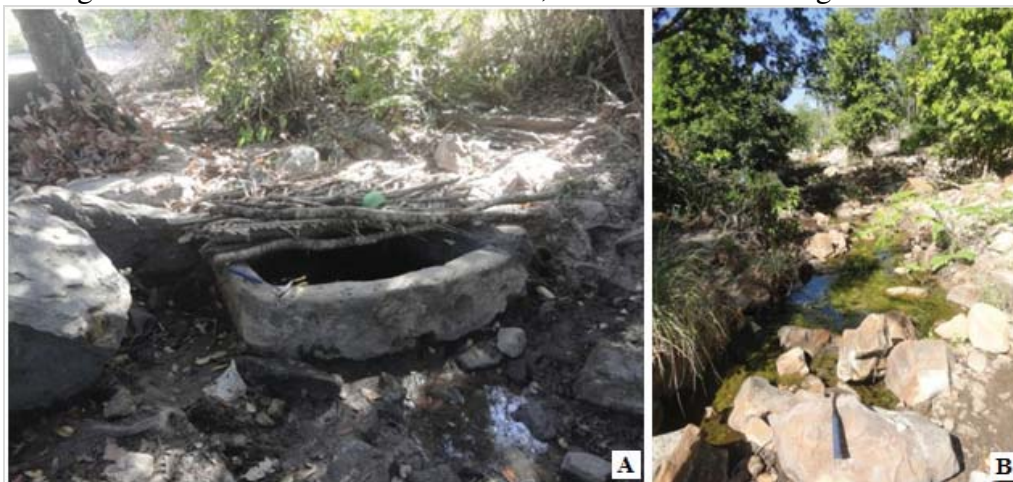
Figura 76 – Nascentes do rio Parafuso, localidade Olho D'água do Meio

As principais nascentes do rio Parafuso são aquelas encontradas na localidade Olho D'água do Meio. O acesso a partir de Pedro II se dá pela rodovia BR-404. Após percorrer 4,1 km, dobra-se a direita numa estrada municipal, sem revestimento, com leito arenoso, por aproximadamente 2,7 km até a localidade Olho D'água do Meio, de onde, através de trilhas, se alcança as nascentes. Todas são do tipo ponto fixo. Estão localizadas no vale do rio Parafuso, distribuídas numa faixa de aproximadamente 1.400 metros de seu leito, com inúmeras surgências em diversas fraturas e falhas verticais que seccionam os arenitos da formação Cabeças. A partir das nascentes, formam-se acumulações perenes denominadas pelos moradores de poços ou caldeirões, que se destinam ao consumo humano, dessedentação animal e lazer. Em geral, a mata ciliar encontra-se bem preservada, exceto no local onde os moradores tomam banho, caracterizado como um ponto de lazer para todos que residem na região (Figuras 77 e 78).

Notas: (A) Nascente usada para consumo humano com pequeno barramento e parcialmente coberta de palhas; (B) Diversas nascentes no leito do rio Parafuso.
