**DIAGNÓSTICO E AVALIAÇÃO AMBIENTAL DAS NASCENTES
DA SERRA DOS MATÕES, MUNICÍPIO DE PEDRO II, PIAUÍ**

Rio Claro-SP

2015

Tese apresentada ao Instituto de Geociências e Ciências Exatas da Universidade Estadual Paulista “Júlio Mesquita Filho” Campus Rio Claro, como requisito para obtenção do grau de Doutor em Geografia.

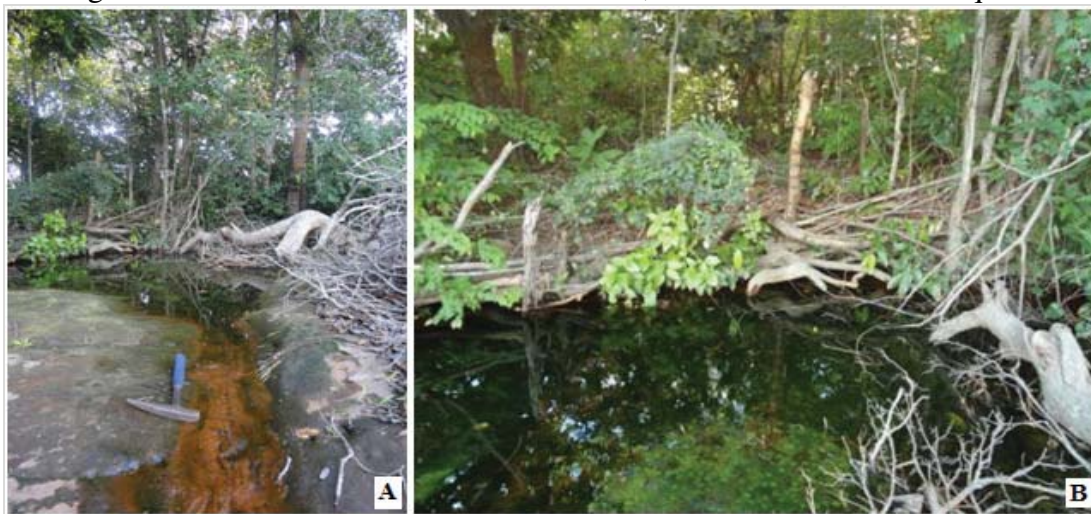
Figura 78 – Nascente no leito do rio Parafuso, em Buriti Grande dos Aquiles

Pedro II, com acesso por uma estrada municipal (Figura 75). Estão no leito do rio Parafuso, com surgências em fraturas e falhas do arenito Cabeças. Aquela situada mais a norte (nascente 1), contém três acumulações sucessivas, uma resultante de escavação no local da surgência e duas de barramentos artificiais, com água destinada ao abastecimento humano, lazer dessedentação e banho de animais. A outra nascente, mais ao sul, também apresenta acumulação oriunda de escavação no leito do rio, visando facilitar a captação da água pelos moradores de toda a região, destinada principalmente para abastecimento humano (Figuras 79 e 80).

Notas: (A) Vista geral da nascente 1;
