**DESASTRES NATURAIS NO PERU: Uma abordagem  
baseada no evento El Niño Costero 2017**

Tese apresentada ao Instituto de Ciência e Tecnologia, Universidade Estadual Paulista (Unesp), Campus de São José dos Campos; Centro Nacional de Monitoramento e Alertas de Desastres Naturais (Cemaden), como parte dos requisitos para obtenção do título de DOUTOR pelo Programa de Pós-Graduação em DESASTRES NATURAIS.

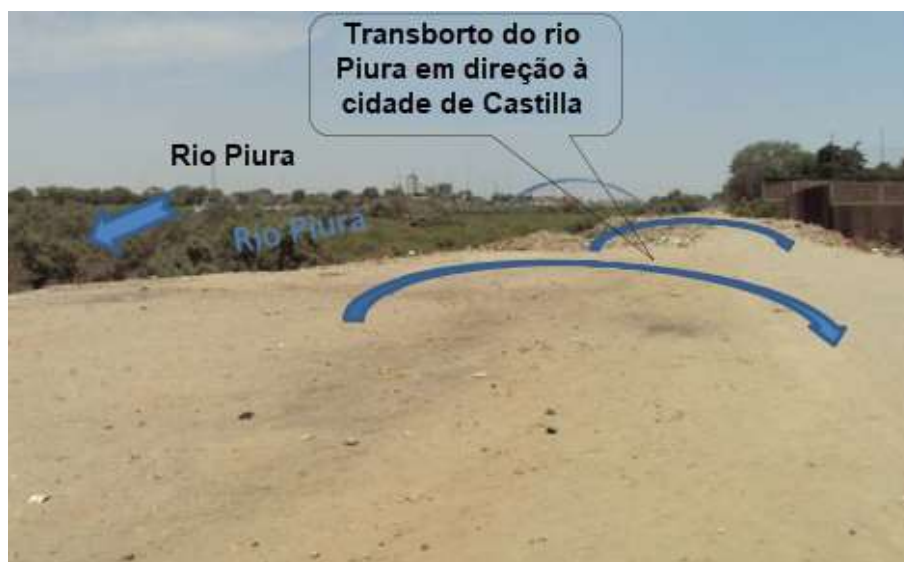
**Figura 16** – Configuração morfológica do rio Piura

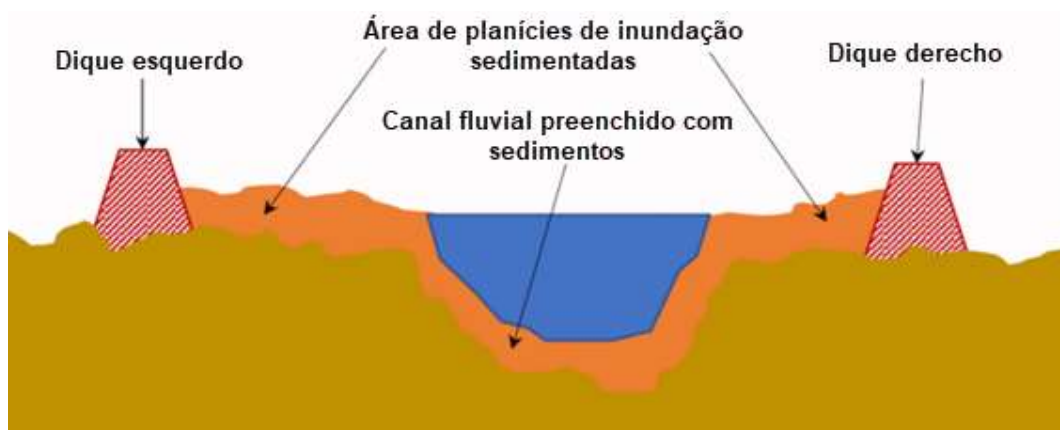
**Figura 20** – A figura apresenta um perfil transversal de um leito de rio, com diques marginais e uma planície de inundação sedimentada. O canal central, preenchido com sedimentos, evidencia os processos de sedimentação fluvial, cruciais na gestão do risco de inundações.

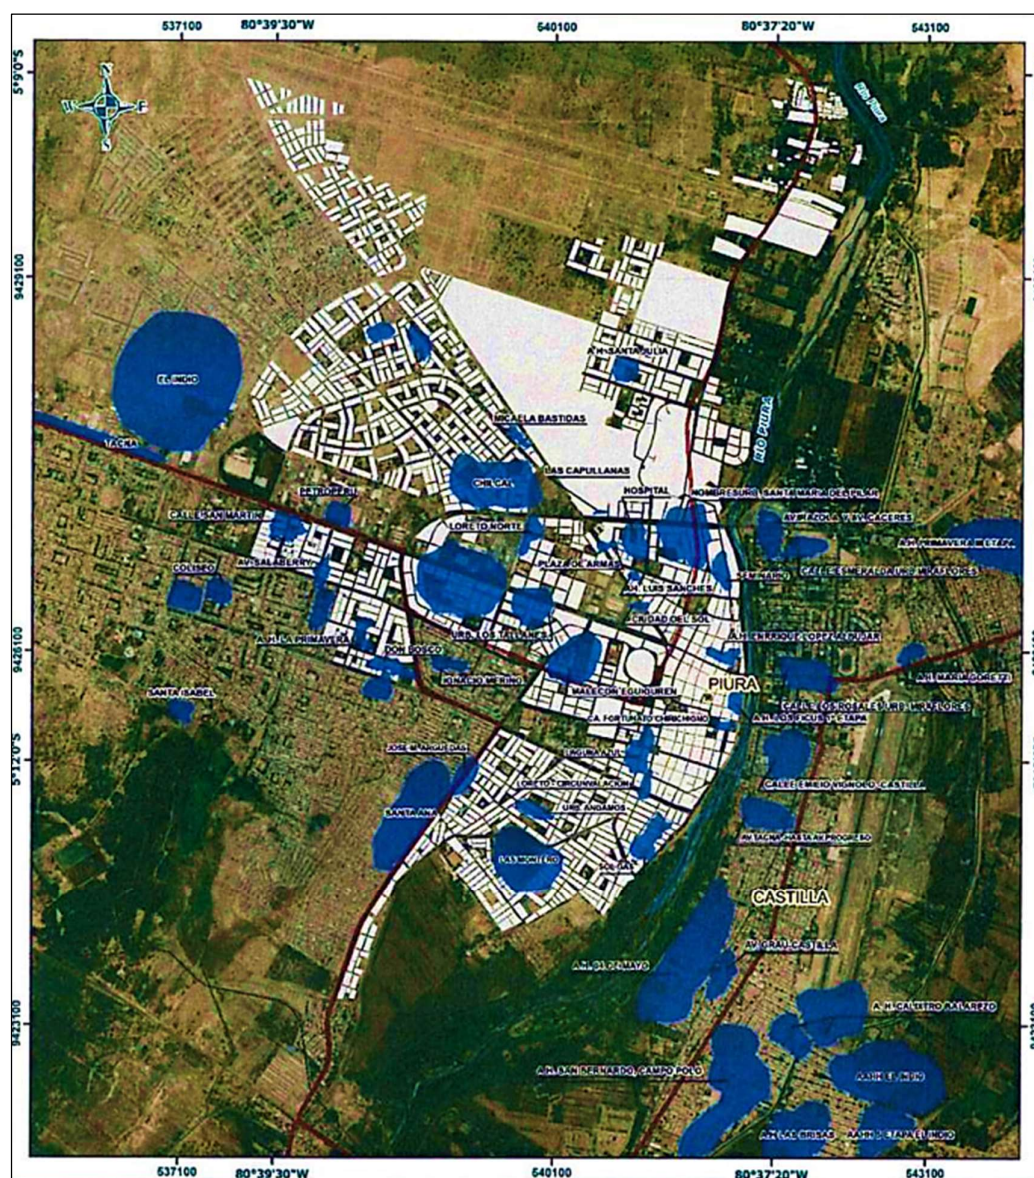
**Figura 22** – Mapa das bacias cegas na área urbana de Piura, Perú

O sistema de drenagem urbano atual está sobrecarregado, incapaz de lidar eficazmente com os acúmulos de água, principalmente devido à topografia da região que dificulta a evacuação natural. Portanto, torna-se evidente a necessidade de uma nova abordagem na infraestrutura de drenagem. Em Piura, a ausência de um plano eficaz de drenagem pluvial resultou na proliferação de bacias cegas (Figura 22), agravando os problemas de acumulação de água e danos estruturais na cidade. Apesar de apenas três bacias cegas terem sido registradas em 1972, hoje esse número aumentou para cerca de cem (Castillo, 2023). A falta de planejamento urbano adequado levou a um aumento significativo desses reservatórios de água, que afetam não apenas a infraestrutura, mas também a qualidade de vida das famílias, já que os sistemas domésticos de drenagem inadequados contribuem para essas acumulações.

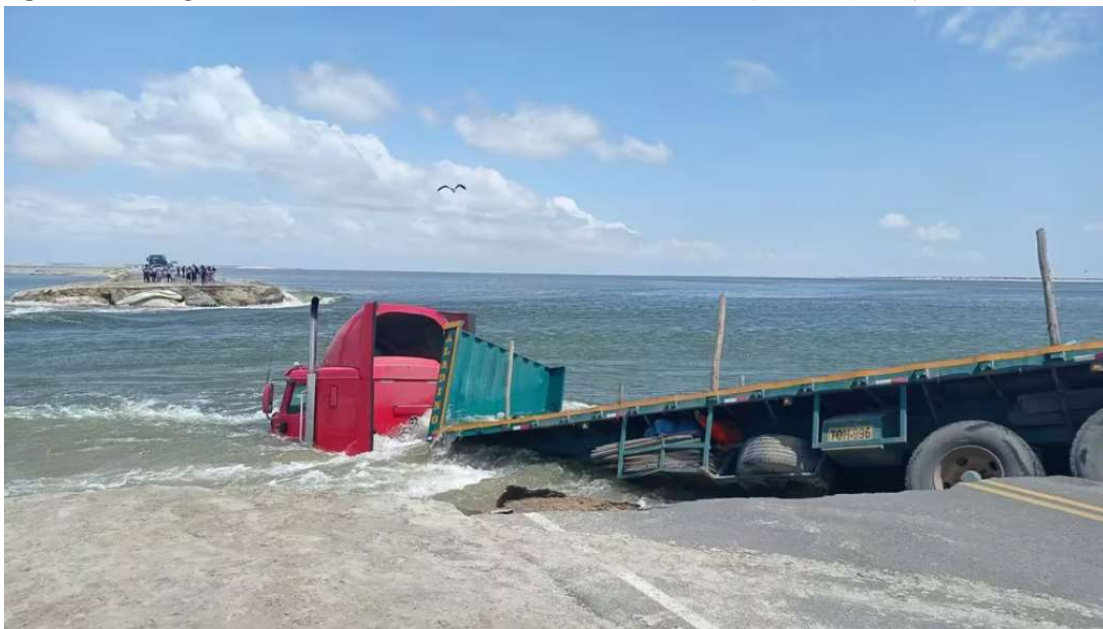
**Figura 31** – Lagoa La Niña reativa e destrói estrada em Piura (21 mar. 2023). Juan Nunura

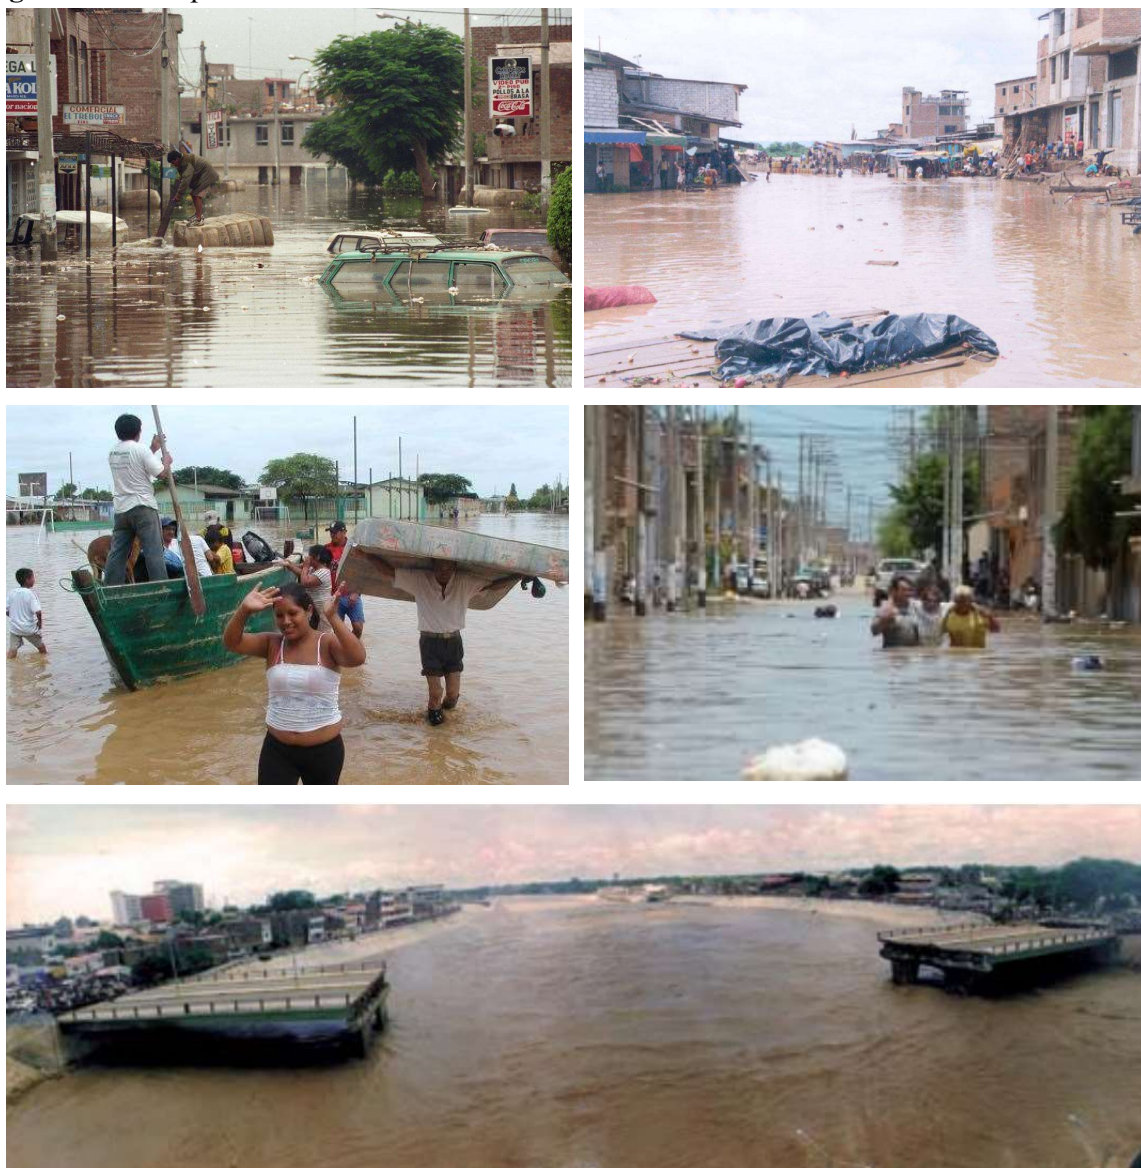
**Figura 33— O impacto do El Niño de 1998 no Perú**

As ruas da cidade estavam submersas em água, transformando a paisagem urbana numa extensão de rios caudalosos. Veículos abandonados e semi-submersos ilustravam a fuga repentina de seus ocupantes e a rapidez com que a água tomou conta da área. Os residentes moviam-se através da água com a ajuda de barcos improvisados e carregando pertences sobre suas cabeças, evidenciando as estratégias de sobrevivência que adotaram diante do desastre.

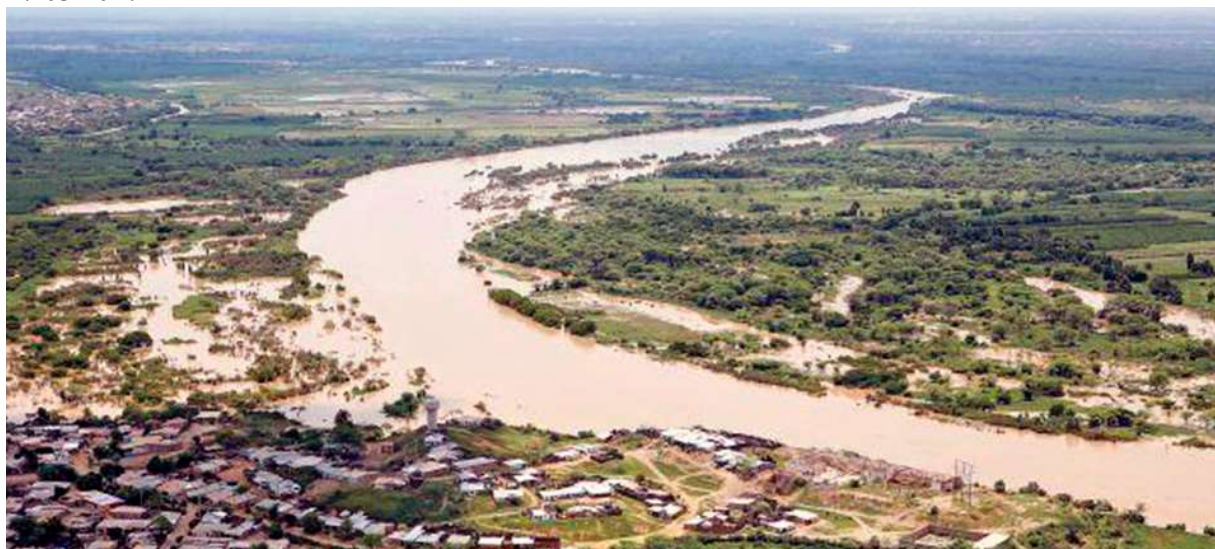
Vista aérea da inundação do rio Piura em terras agrícolas próximas à cidade de Piura em 27.03.2017.

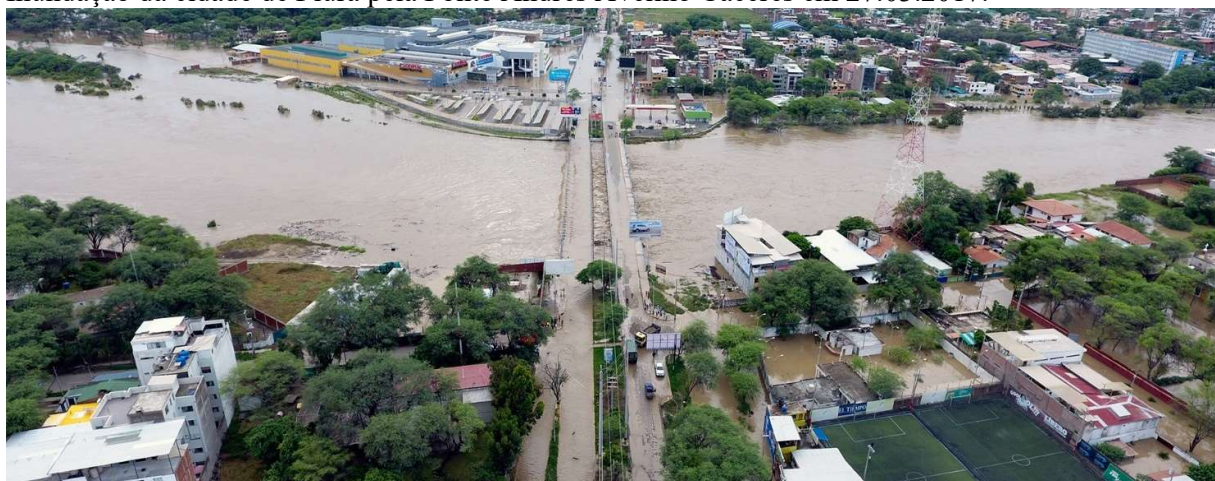
Inundação da cidade de Piura pela Ponte Andrés Avelino Cáceres em 27.03.2017.

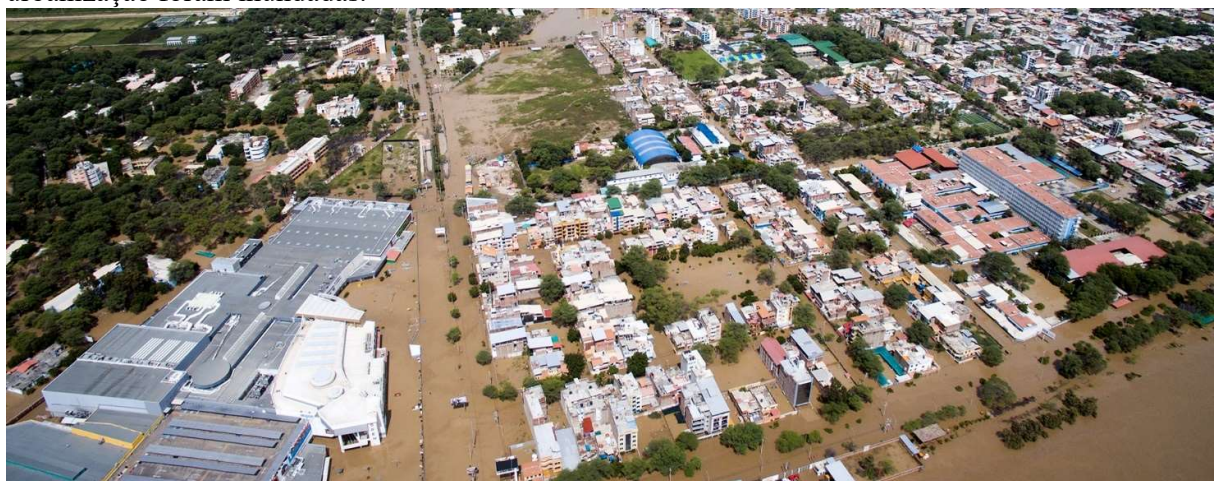
Inundação da cidade de Piura em 27.03.2017. O shopping Open Plaza e a principal área de urbanização foram inundadas.

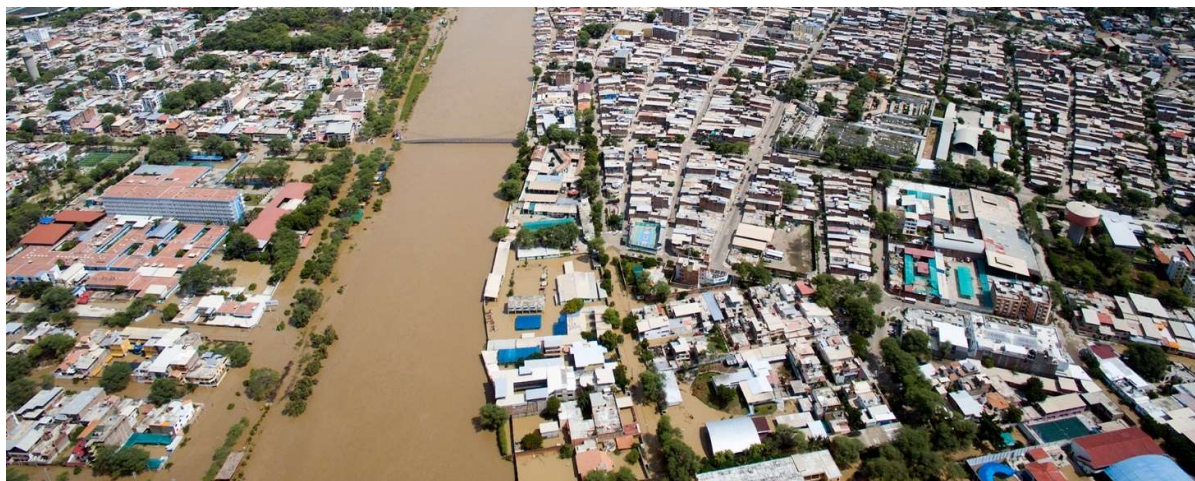
Inundação da cidade de Piura em 27.03.2017. Vista próxima à Ponte Sánchez Cerro, no centro de Piura.

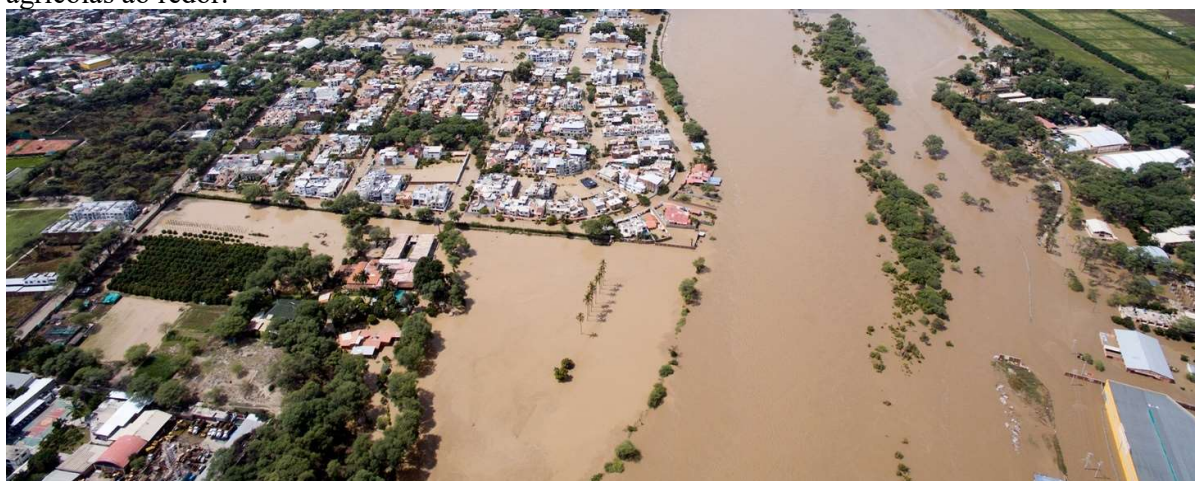
Inundação da cidade de Piura em 27.03.2017. Inundação da área de urbanização e das terras agrícolas ao redor.

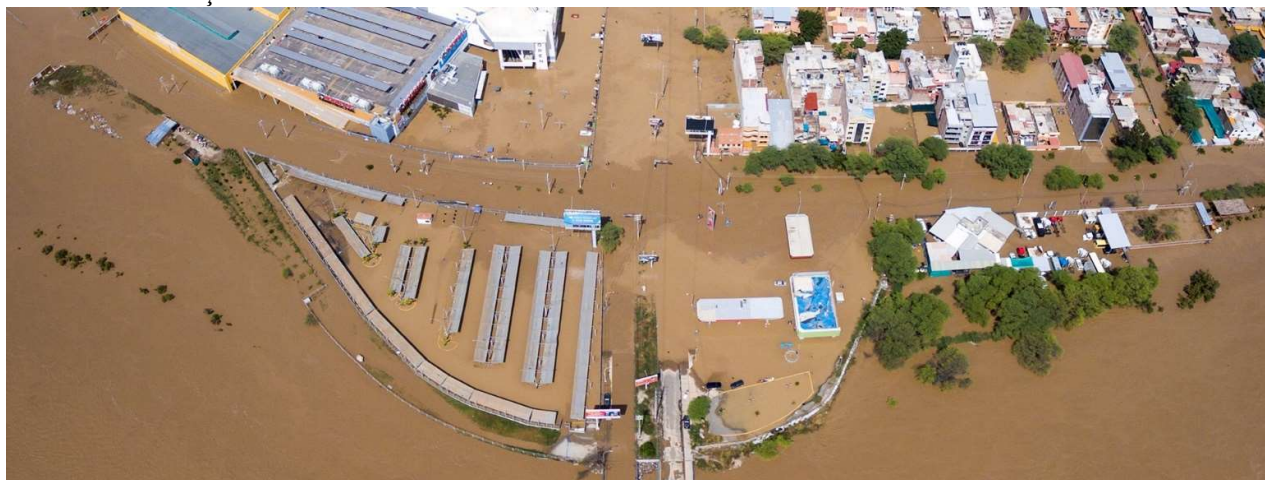
Inundação da cidade de Piura em 27.03.2017. Outra vista do shopping Open Plaza e da principal área de urbanização inundados.
