**MÉTODO AVALIATIVO E QUALITATIVO DE PARQUES LINEARES DA CIDADE
DE SÃO PAULO, (SP).**

Tese para doutorado apresentada como requisito para a obtenção do título de Doutor em Ciências Ambientais da Universidade Estadual Paulista “Júlio de Mesquita Filho” na Área de Diagnóstico, Tratamento e Recuperação Ambiental

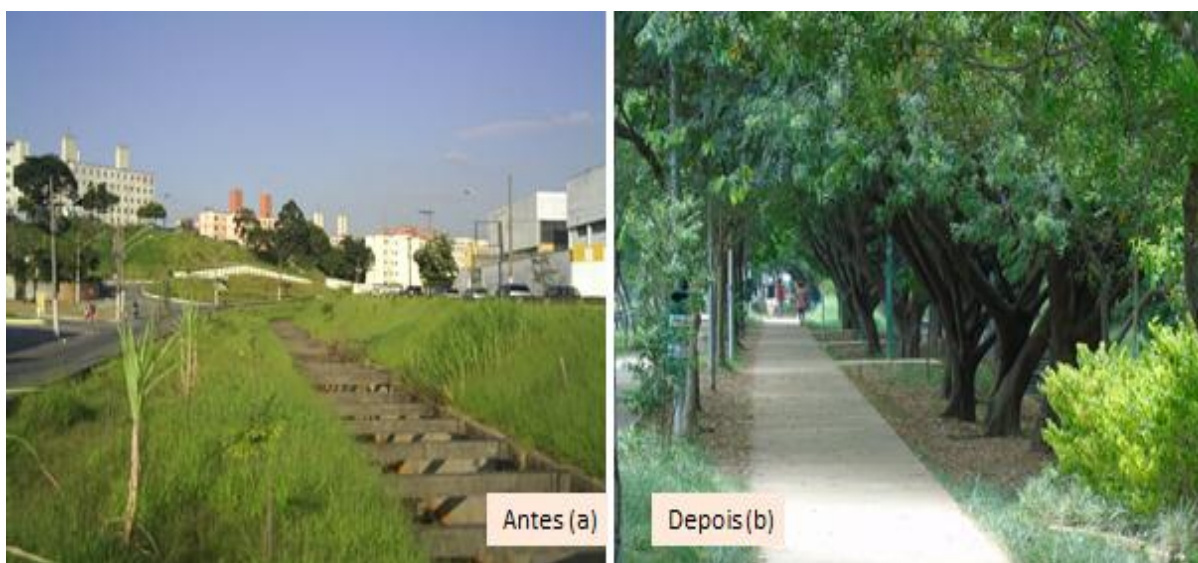
Figura 1- (a)Córrego Gamelinha retificado com margens gramadas ano de 2002, (b) Córrego Gamelinha arborizado com implantação parque linear ano de 2017.

Por fim, já nos anos de 1980, agravando ainda mais o quadro de deterioração, entram no processo de urbanização as retificações de vários córregos da cidade, a fim de acelerar a velocidade dos fluxos de água, eliminando o pouco que resta de flora e fauna aquática (SANTOS, 2010). Com as retificações realizadas ainda na década de 1980, na maioria dos casos, foram deixadas margens gramadas que serviram de base para a posterior implantação dos parques lineares (Figura 1).

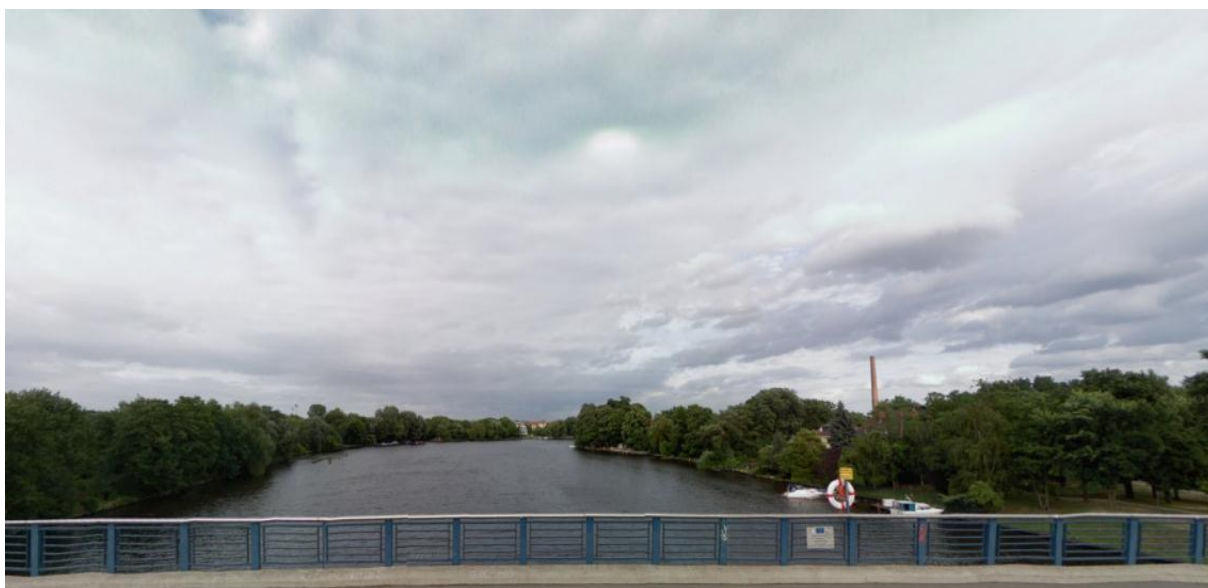
Figura 2 - Parque linear nas margens do rio Spree

Joseph Lenné. Neste projeto foi estabelecido um sistema de parques e canais de comunicação com o rio Spree integrando soluções para assegurar a navegabilidade e defesa contra cheias (Figura 2). Os desenhos dos canais e das margens envolviam objetivos estéticos (valorização das margens), funcionais (navegabilidade através de comportas) e ecológicos (nível freático adequado à vegetação do parque Tiegarten) (SARAIVA, 1999).

Fonte: Maps Google (2017).
Imagem atual do parque linear rio Spree.

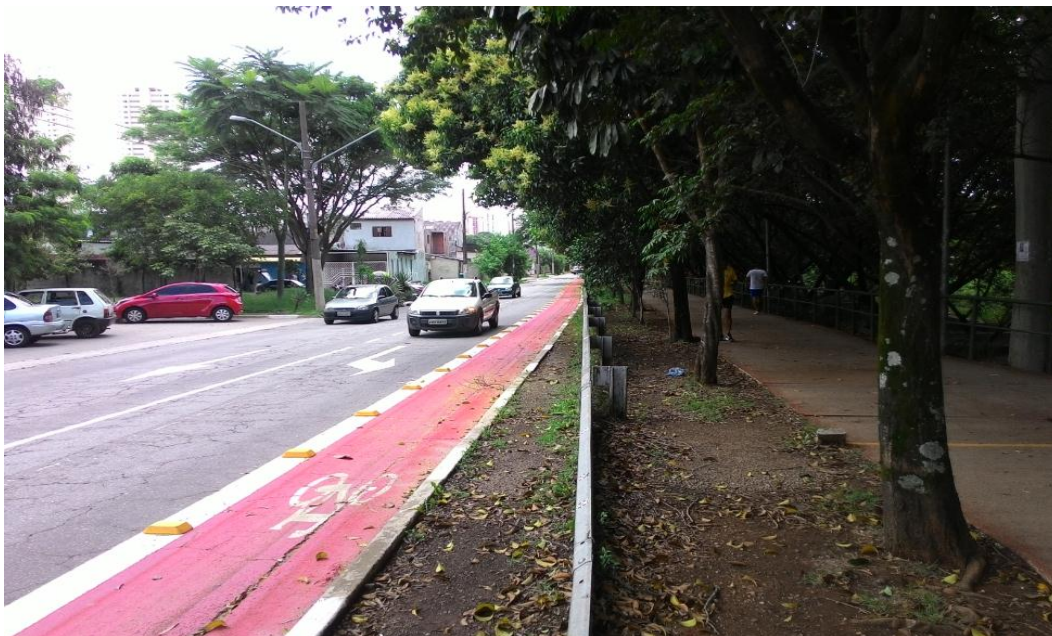
Figura 3 - Ciclovias as margens do pq. linear Gamelinha.

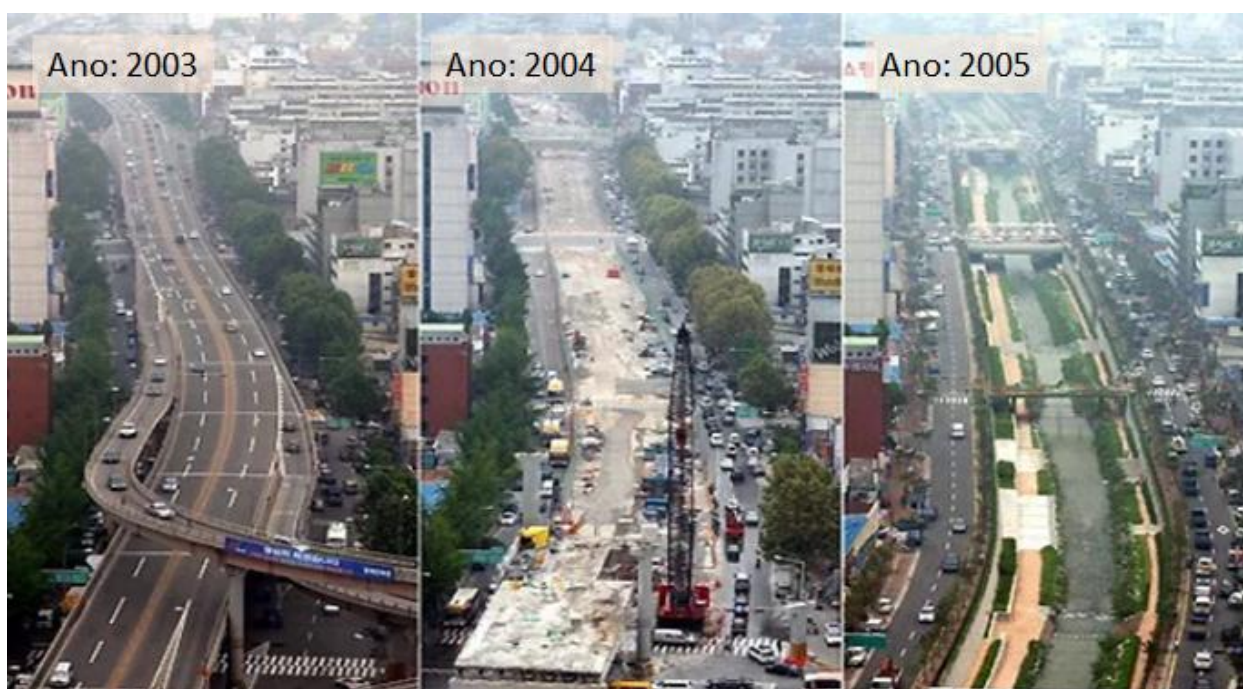
Figura 4 - Etapas de transformação do rio Cheonggyecheon .

A recuperação do rio Cheonggyecheon foi sem dúvida um dos casos mais interessantes e ousados em relação à restauração de rios urbanos (GARCIAS; AFONSO, 2013). Assim, serve de modelo de recuperação para rios urbanos em condições semelhantes de degradação.

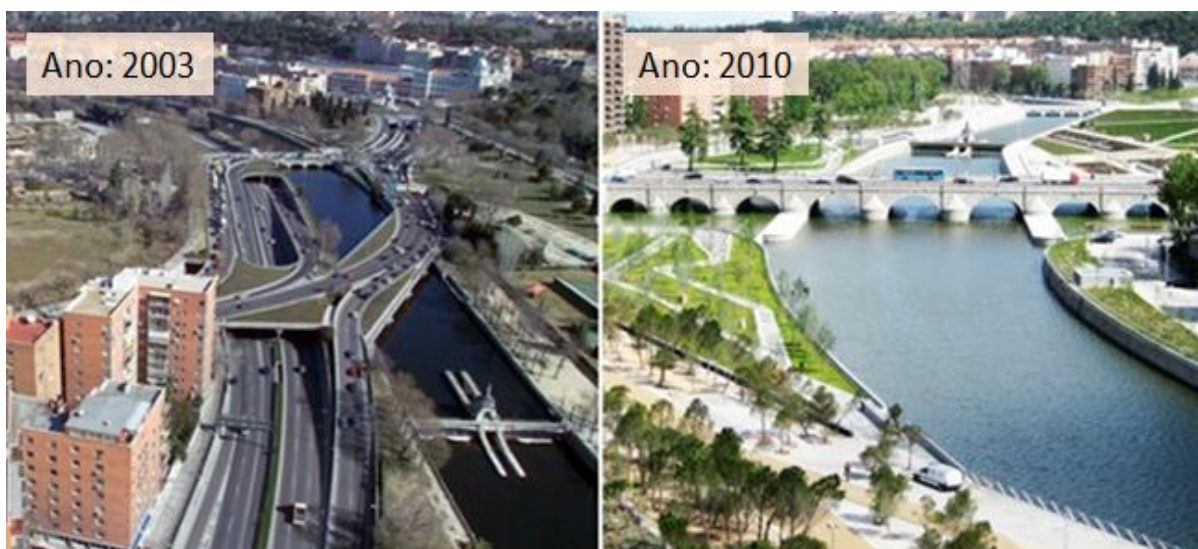
Figura 5 - Rio Manzanares antes e depois das intervenções.

O projeto de recuperação gerou espaços para estacionamentos subterrâneos, novas vias de circulação e criação de espaços de lazer, transformando o local em um centro de convivência e socialização, reduzindo os níveis de poluição e proporcionando aos moradores uma nova área de lazer. Conforme Lapa e Guerra (2014) é um excelente exemplo de revitalização que foi pensado dentro de um plano de integração completo, no qual há total conservação e integração entre cidade, rio e o cidadão.

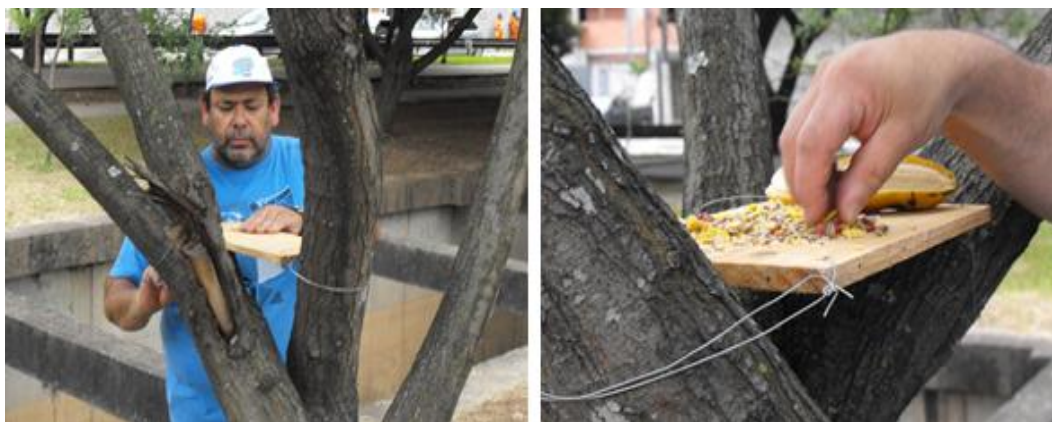
Figura 7 - Bandeja com atrativos para aves

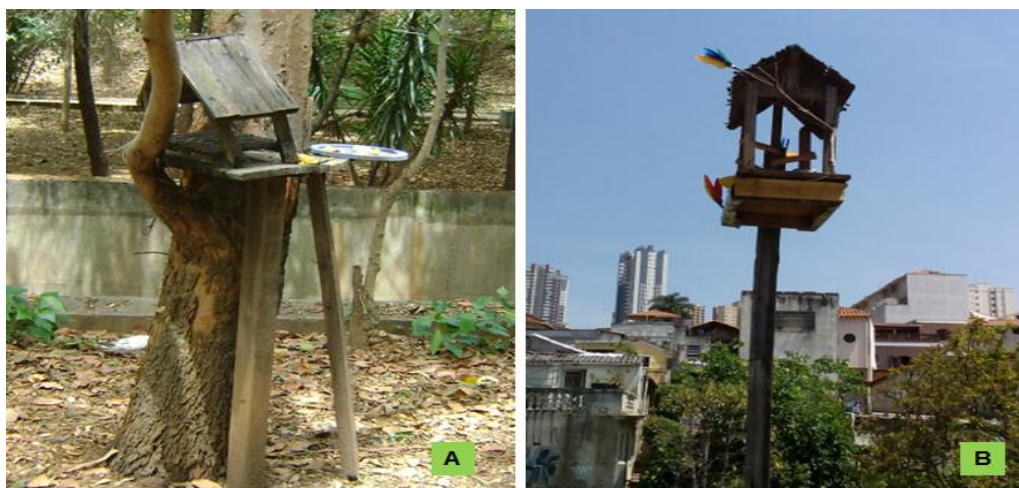
Figura 8 - Modelos de comedouros utilizados em parques lineares.

Fonte: Autoria própria
A=Parque linear Tiquatira, B=Pq. Linear Rapadura

Como a observação de aves é prática comum neste tipo de ambiente, foram encontrados em alguns dos parques visitados comedouros já instalados (Figura 8) e

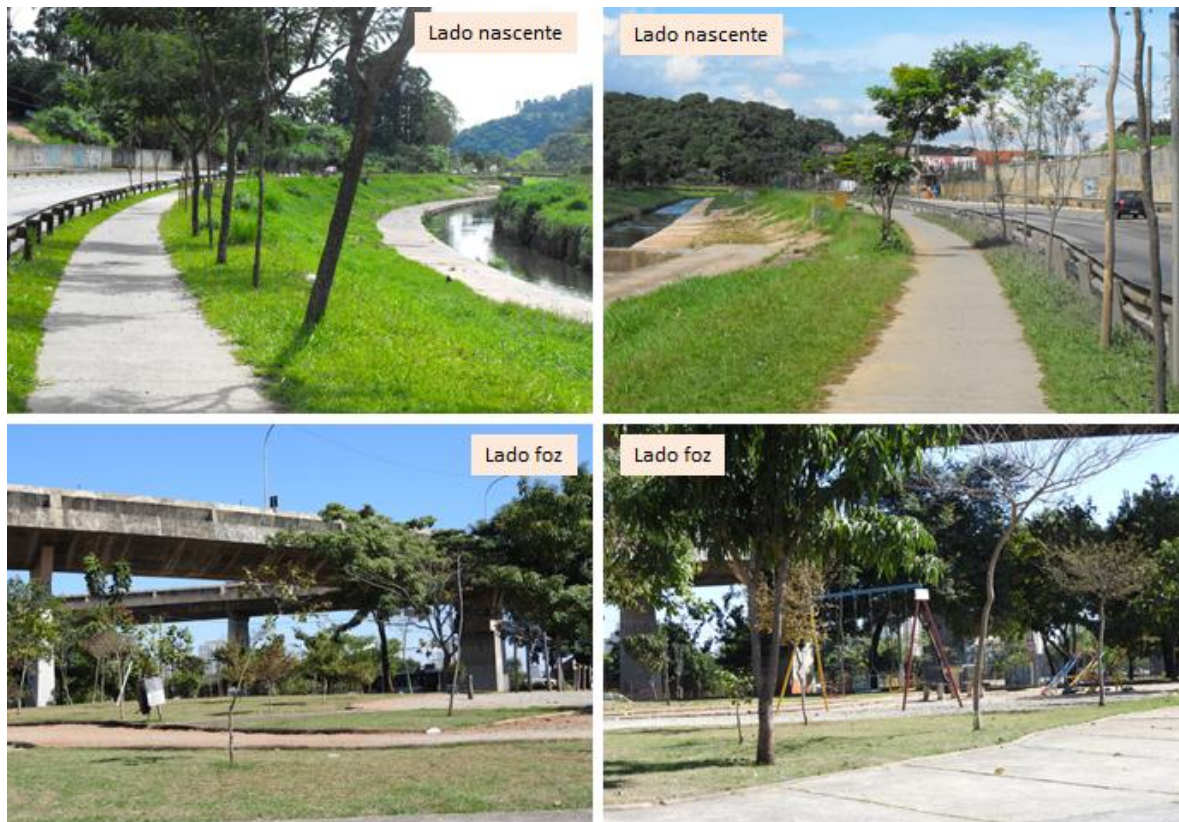
Figura 10 - Vista do parque linear Aricanduva (trecho próximo à foz).

A área total do parque é de 63.224 m² e conta com iluminação parcial (trecho próximo da foz); apresenta como infraestrutura pistas de caminhada (ora pavimentada, ora cascalhada), playgrounds, gramados e área de descanso. A vegetação é formada por alfeneiro amoreira, arça, aroeiras, árvores polvo, cedro, chorão, falsa-seringueira, fícus benjamim, resedá, goiabeira, ipês (amarelo, rosa e roxo), jambolão, mangueira, nespeira, pau-ferro, resedá e pata-de-vaca. Avifauna composta por pardais, pombos domésticos, sabiás laranjeiras, cambacicas, rolinhas, bem-te-vis, gaviões-carcará, beija-flores. No Quadro 3, estão demais dados e resultados referentes ao parque linear Aricanduva.

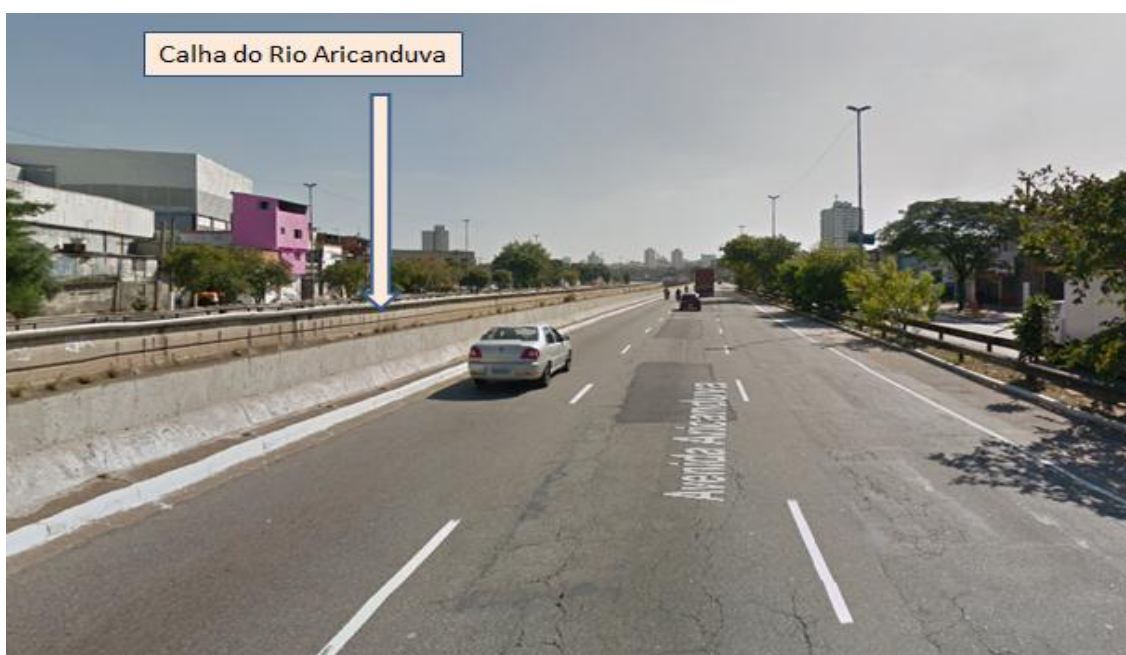
Figura 11 - Trecho Av. Aricanduva sem parque linear.

O valor de 57,25 pontos obtidos na avaliação deste parque linear, o classifica como sendo um parque linear “**bom**”, considerando a classificação metodológica adotada. Apesar desta classificação, no que se refere à infraestrutura, somando-se os valores finais obtidos, temos apenas 19,75 pontos de um total de 50 que o parque poderia atingir, sinalizando assim a necessidade de intervenções em busca de melhorias. No que se refere à avifauna, a presença de poucas espécies que vivem em ambientes urbanos indica também a necessidade de plantio de mais árvores frutíferas a fim de atrair mais aves para o parque. No entanto o principal problema constatado neste parque linear é a dificuldade de unificar os dois extremos deste parque linear, uma vez que exigiria grandes investimentos em desapropriação e construção de novas vias de rodagem que hoje se encontram imediatamente ao lado do córrego Aricanduva (Figura 11).

Conforme Nakamura e Manfredini (2006), essa região sofreu processo de ocupação irracional, com a falta de conhecimentos ambientais. A ausência de margens permeáveis e alvo de sucessivas intervenções nas últimas décadas, a região próxima a sua desembocadura permanece como um dos pontos mais críticos de inundação do município, sendo um dos principais responsáveis pelo aporte de sedimentos na calha do Rio Tietê.

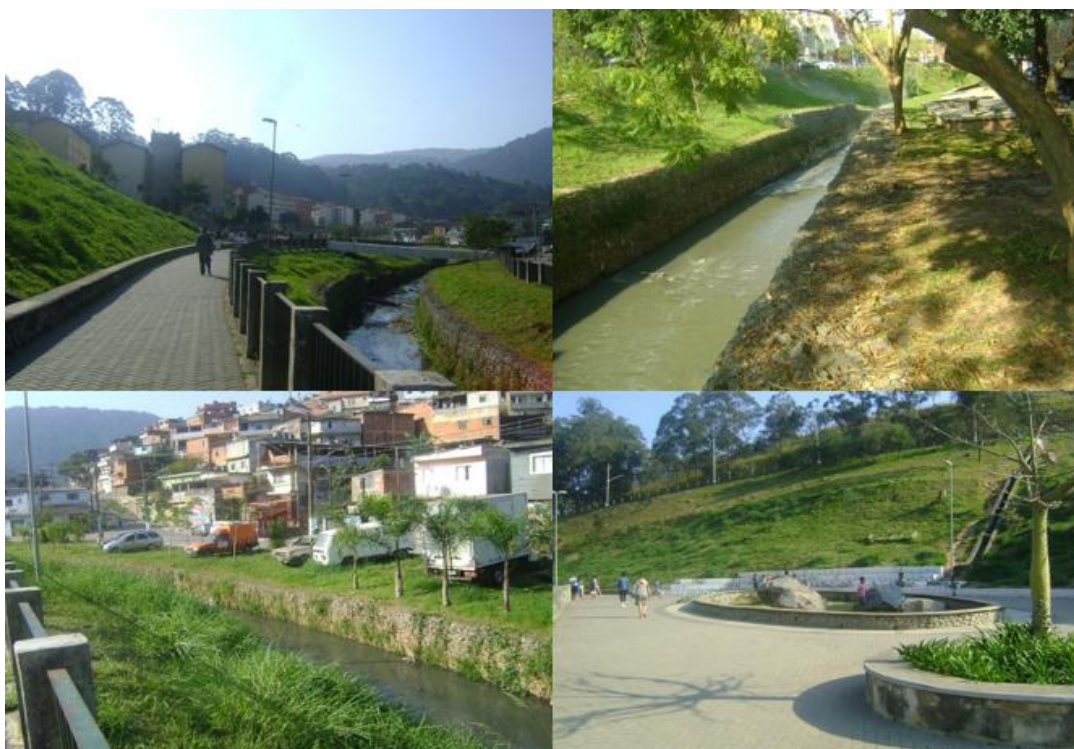
Figura 12 - Vista do parque linear Canivete.

A área total de 46.000 m², conta com iluminação em toda área do parque. Tem como infraestrutura pistas de caminhada pavimentadas com blocos permeáveis, playgrounds, pista de skate, gramados, quadras e área de descanso. Vegetação formada por aroeiras, eucaliptos, jacarandá-mimoso, paineira e primavera. Avifauna composta por pardais, pombos domésticos, sabiás laranjeiras, bem-te-vis, gaviões-carcará, beija-flores e urubus em determinados pontos do córrego. No Quadro 4, demais dados sobre o parque linear Canivete.

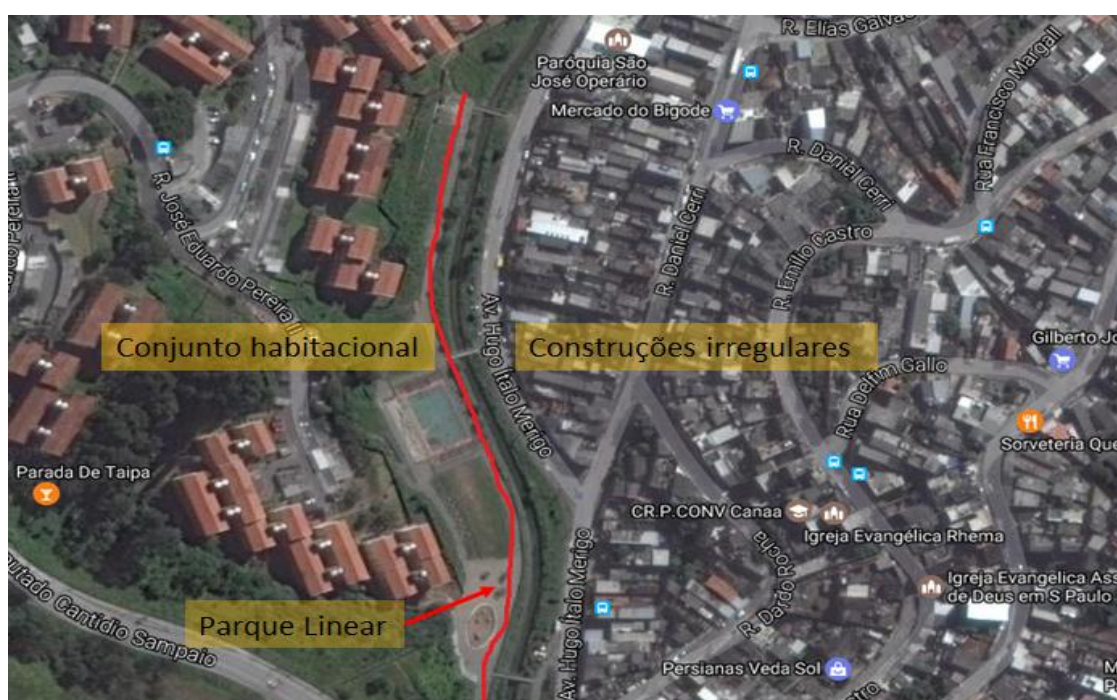
Figura 13 - Parque linear Canivete

Embora se saiba que, normalmente, os parques lineares promovem a socialização entre pessoas e comunidades, neste parque há a clara ocorrência de segregação sendo o parque linear elemento separador entre as comunidades locais (Figura 13).

Suzumura (2012) em um trabalho de análise ao projeto do parque linear Canivete, destaca que a qualidade de vida na região e a precariedade das moradias, afetam a vida da população, com o agravante da alta taxa de criminalidade ocasionada principalmente pelo tráfico de drogas na região e que o parque linear demonstra sua preocupação e intenção em tentar impedir o avanço das construções em áreas de risco, em encostas e ao córrego. Tais constatações podem ser ainda verificadas em diversos pontos da região onde está localizado o parque linear Canivete.

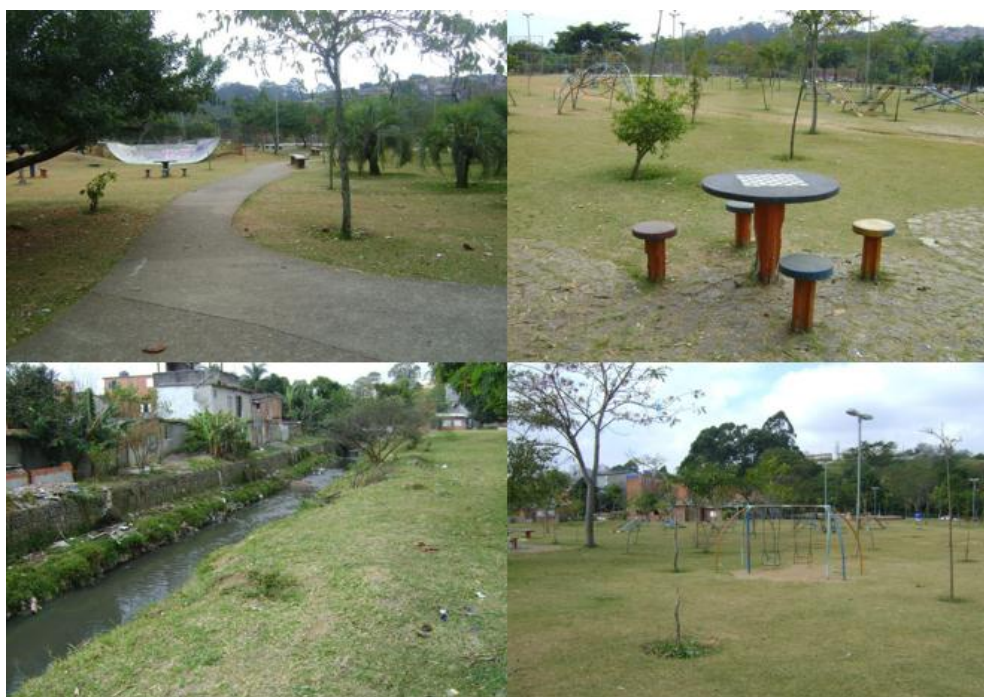
Figura 14 - Vista do parque linear do Fogo.

Com área total de 35.445 m², o parque conta com iluminação total, pistas de caminhada pavimentadas ou cascalhada, playgrounds, pista de skate, gramados, quadras e área de descanso. Vegetação diversificada porém ainda em fase de desenvolvimento formada por aroeira, leucena, mulungu, paineiras, palmeira-jerivá, pau-ferro entre outras. O parque ainda se beneficia do fato de estar próximo (40 metros) de outra área verde conhecida como Parque Nações Unidas que é bem preservada e rica em espécies atraindo então diversidade de aves, destacando-se pardais, pombos domésticos, rolinhas, cambacicas, sabiás-laranjeiras, bem-te-vis, beija-flores, gaviões-carcará, sanhaço-cinzento e periquitos verdes. No Quadro 5, demais dados sobre o parque linear Canivete.

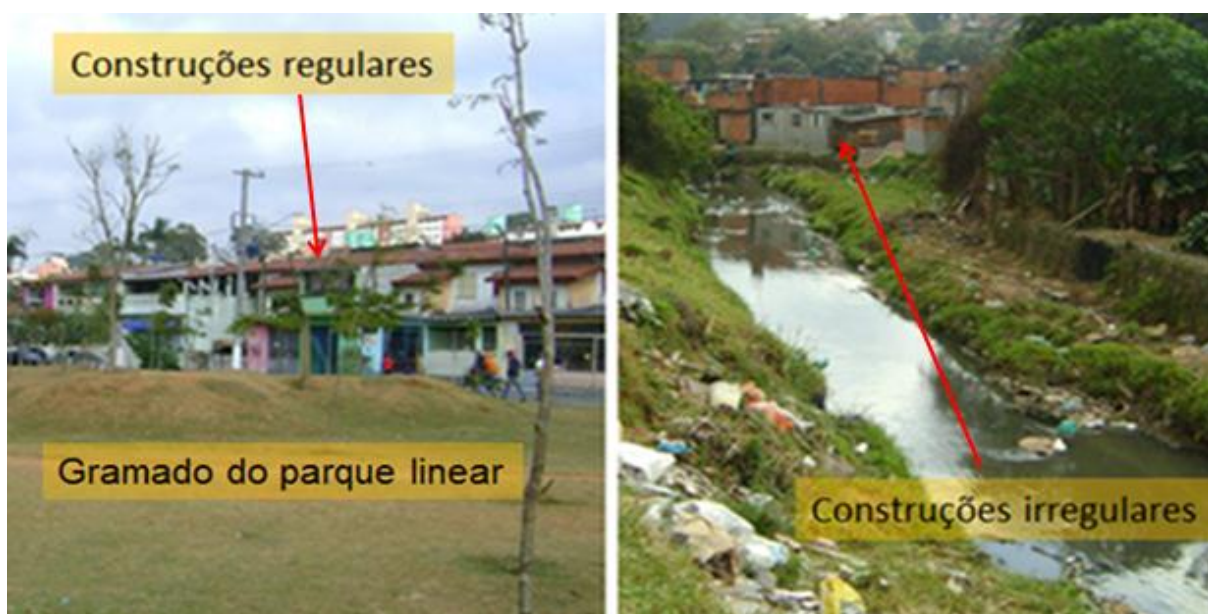
Figura 15 - Separação entre comunidades no parque linear do Fogo.

Fonte: Autoria própria
Moradias regulares e irregulares divididas pelo córrego e pelo parque linear.

Este “isolamento” que é provocado pelo parque, acarreta desentendimentos e problemas sociais entre as comunidades. Nas margens do córrego, observou-se por diversas vezes, grande concentração de lixo composto de pequenos volumes que não se justifica, uma vez que na região há coleta regular de lixo, cabendo então à PMSP, à criação de programas na busca da socialização entre as duas comunidades como por exemplo hortas urbanas, uma vez que o parque apresenta área com vocação para tal e que poderia integrar moradores além de trazer benefícios para a saúde dos moradores locais.

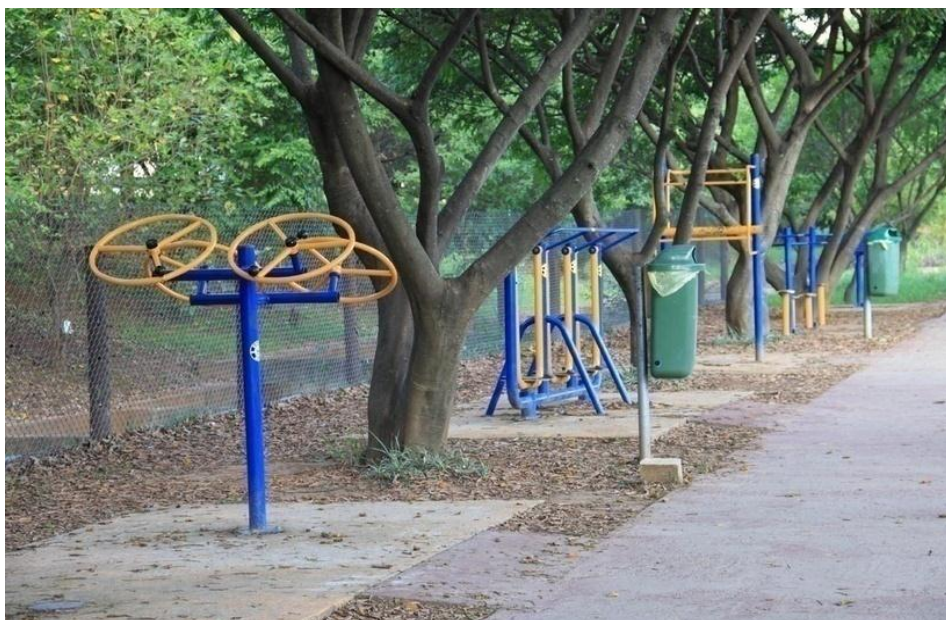
Figura 16 - Vista do parque linear Gamelinha.

Com área total de 122.500 m², o parque conta com iluminação em toda a área útil do parque, pista de caminhada pavimentada, gramados, quadras e área de descanso. Tem ciclovia anexada que auxilia na mobilidade. A vegetação é diversificada e densa, destacando-se pimenteira-aroeira, feijão-guandú, abacateiros, pitangueiras, jambo amarelo, ingás, jabuticabeiras, leucena, mulungu, paineiras, palmeira-jerivá, pau-ferro, eucalipto, além de bananeiras e cana-de-açúcar cultivados na forma de renques. Entre as aves destacam-se pardais, pombos domésticos, rolinhas, cambacicas, sabiás-laranjeiras, bem-te-vis, beija-flores, gaviões-carcará, sanhaço-cinzento e periquitos-verdes.

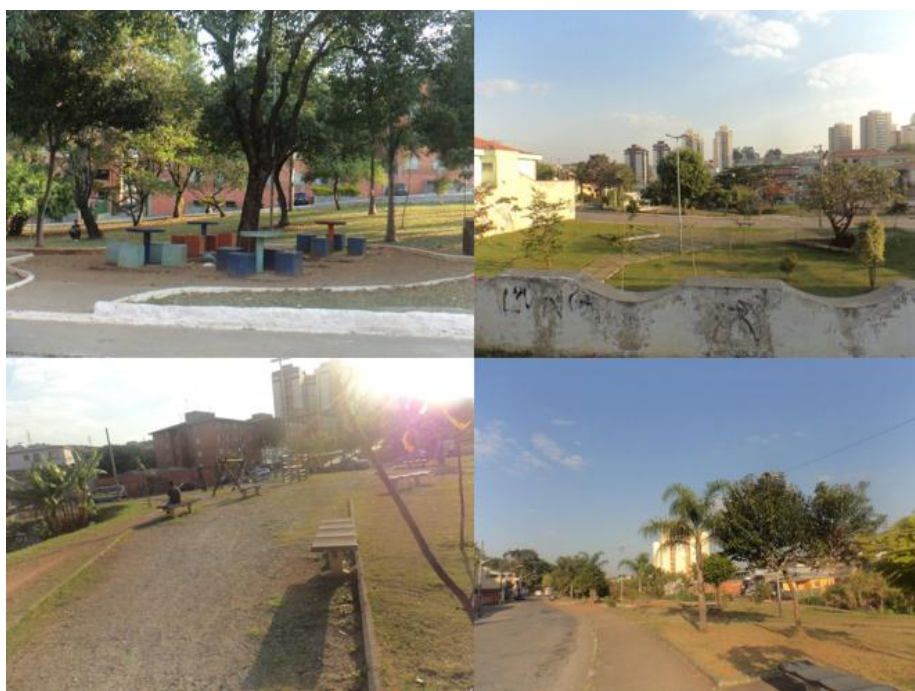
Figura 18 - Vista do parque linear Ipiranguinha.

O parque linear Ipiranguinha (Figura 18), implantado as margens do córrego de mesmo nome, afluente do rio Aricanduva, fica na zona leste da cidade de São Paulo e atende a comunidade do bairro de Vila Formosa, que se caracteriza como bairro de classe média da zona leste de São Paulo com IDH considerado “elevado” e que utiliza o espaço como uma das opções de lazer da região para práticas esportivas e convívio social.

Com área total de 24.905 m², este parque conta com iluminação em toda área de convivência. É equipado com pistas de caminhada ora pavimentadas, ora cascalhadas, além de gramados, quadras e diversas áreas de descanso espalhadas pelo parque. Na vegetação mesclada com árvores frutíferas e ornamentais destacam-se abacateiros, pitangueiras, palmeiras-jerivá, fícus-benjamina, ingás, árvores-polvo, resedas, chorões, jabuticabeira, leucenas, paineiras, palmeiras-jerivá, nespeiras. Entre as aves destacam-se pardais, pombos domésticos, rolinhas, cambacicas, sabiás-laranjeiras, bem-te-vis, beija-flores, vira-bostas (chupins), sanhaços-cinzentos e periquitos-verdes.

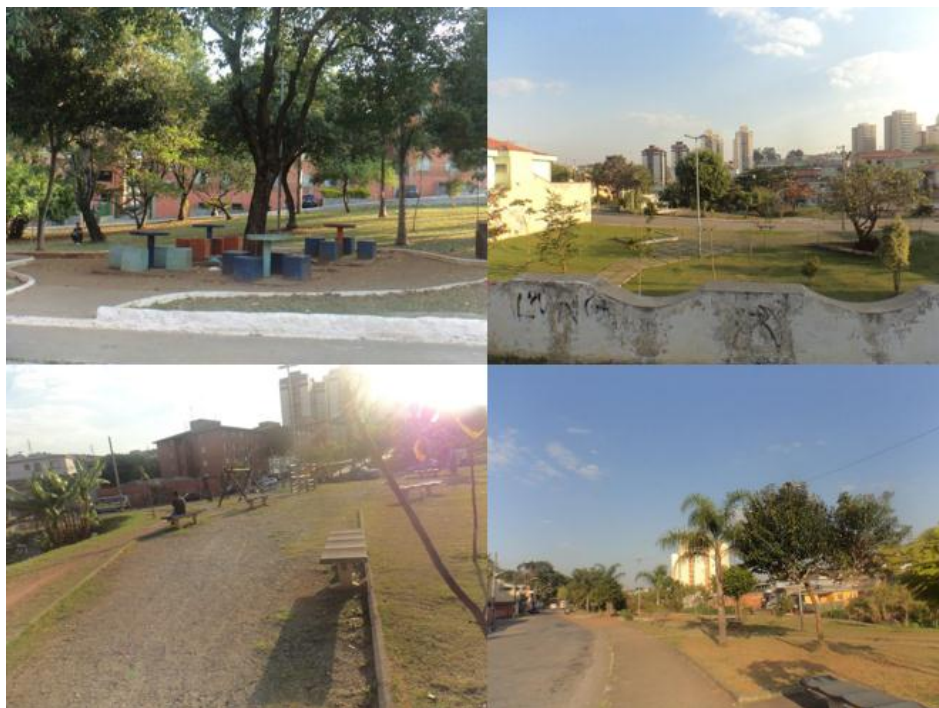
Figura 19 - Parque linear Ipiranguinha

Nesta avaliação, o parque linear Ipiranguinha (Figura 19), obteve 65,25 pontos, que embora o classifique como um parque “bom”, necessita de intervenções. Analisando a pontuação obtida na planilha (Quadro 7) observa-se que a intervenção em determinados itens relacionados com infraestrutura poderia resultar em melhor avaliação. O espaço carece de salas para treinamento e banheiros para os usuários.

O parque tem potencial para expansão, uma vez que o córrego que dá nome ao parque não está todo canalizado. É necessário também intervir nos itens relacionados com serviço de apoio, principalmente segurança e desta forma, melhorar a qualidade dos serviços prestados.

A presença dos equipamentos para atividades físicas também conhecidos como “academias a céu aberto”, estimula jovens e adultos a realizarem atividades físicas e são constantemente utilizados. Durante as pesquisas, observou-se que o público predominante que utiliza este tipo de equipamento são idosos, principalmente senhoras, seguido de crianças com idade aparente entre 12 e 15 anos e em menor número homens com até 50 anos aparente.

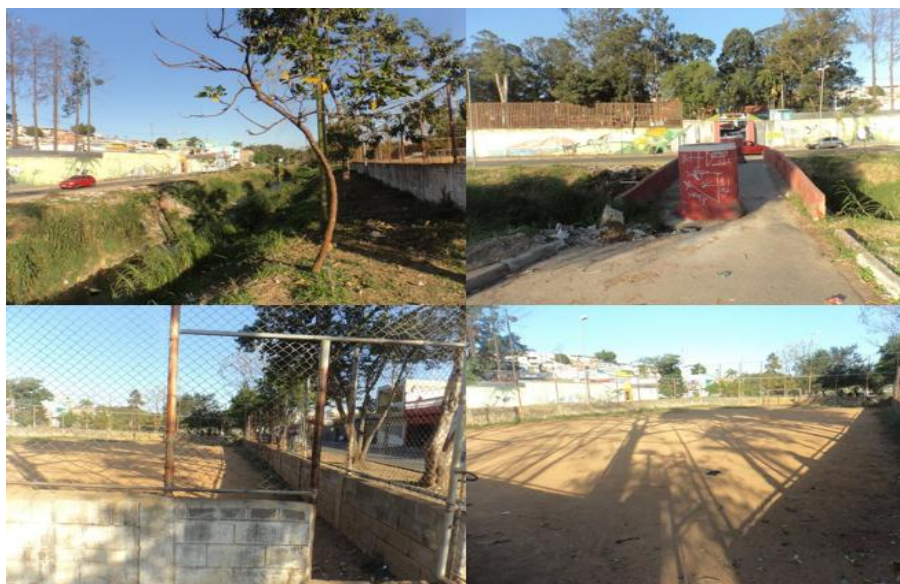
Figura 20 - Vista geral do parque linear Itaim.

Localizado no extremo leste do município, o parque linear Itaim (Figura 20) é um parque que sofre com questões envolvendo violência urbana. Em vários períodos do dia este parque é ocupado por usuários de drogas e/ou desocupados. É cercado por construções regulares e irregulares erguidas em áreas invadidas, fato que dificulta inclusive a visita e utilização do local e de seus poucos atrativos por pessoas de outras regiões. Por outro lado, a carência de opções de lazer faz deste espaço o único local disponível. Embora existam sinais de depredação em todos os espaços deste parque ainda é um local muito utilizado por moradores.

Com área total de 68.154 m², o parque conta com iluminação, sendo equipado com pistas de caminhada cascalhadas, quadras e área de descanso. Na vegetação esparsa destacam-se figueiras, palmeiras-jerivá, fícus-benjamina, leucenas e abacateiros, além destas, constatou-se a presença de diversos vegetais arbóreos em fase inicial de desenvolvimento ou raquíticas por manejo irregular. No que se refere as aves é possível observar pardais, pombos domésticos, rolinhas, cambacicas, sabiás-laranjeiras, bem-te-vis e eventualmente garças-brancas que surgem em virtude da presença de um pesqueiro localizado ao lado do parque linear.

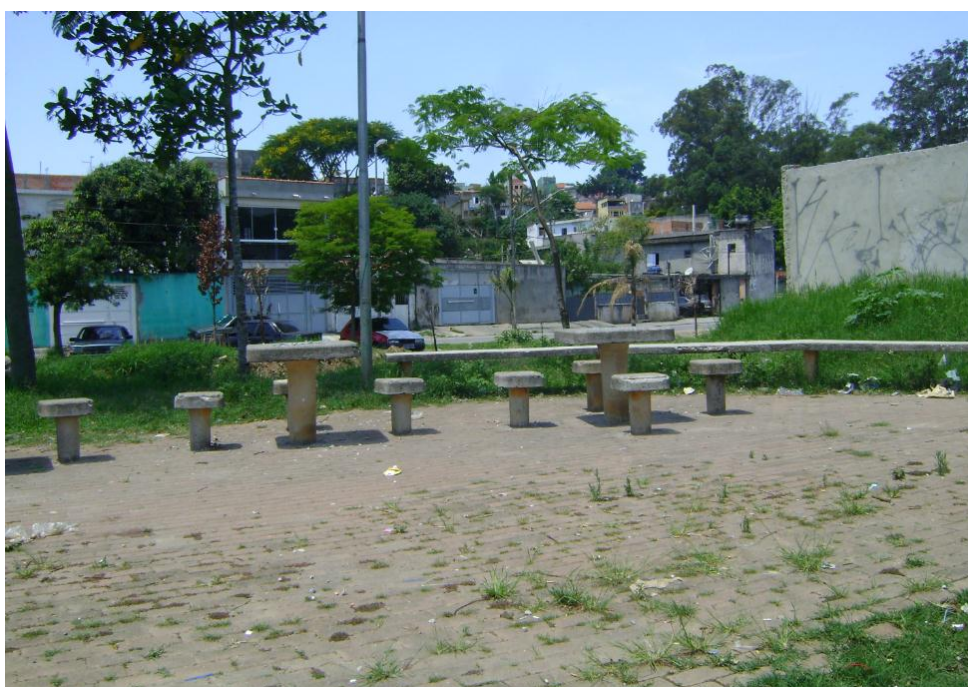
Figura 21 - Área de descanso do parque linear Itaim.

Nesta avaliação, o parque linear Itaim (Figura 21), obteve 49 pontos, sendo então classificado como um parque “**regular**”, necessitando de intervenções urgentes no sentido de revitalizá-lo. Analisando a pontuação obtida na planilha (Quadro 8) observa-se que uma ação de intervenção em determinados itens relacionados com infraestrutura poderia resultar em melhor avaliação e conseqüentemente melhor qualidade de serviços prestados à comunidade com instalação de lixeiras e serviços de apoio, principalmente relacionado com segurança a fim de conter atos de vandalismo. Embora tenham sido identificadas 47 espécies vegetais no parque, por falta de manejo adequado, as mesmas não apresentam desenvolvimento satisfatório e não contribuem com a fixação da avifauna no parque.

Além disso, o parque carece de rampas de acesso e de manutenção eficiente segundo opinião colhida no local, tem potencial para expansão mas necessita acima de tudo, da participação da comunidade no sentido de torná-lo um local agradável e uma verdadeira opção de lazer para a comunidade local.

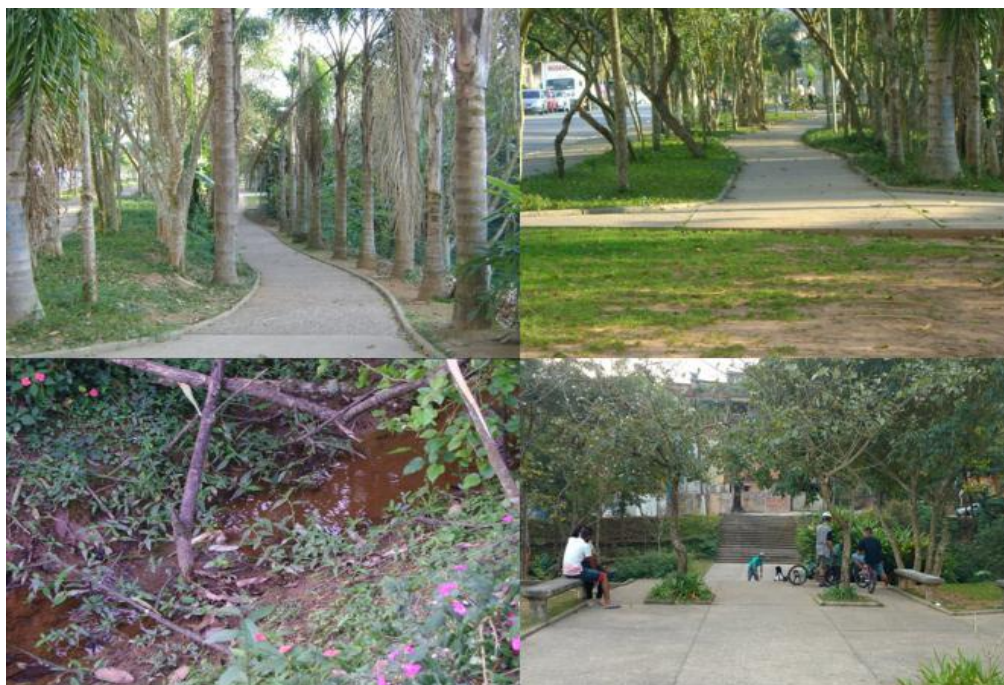
Figura 22 - Vista geral do parque linear Parelheiros.

Localizado no extremo sul do município, o parque linear Parelheiros (Figura 22), é um parque que oferece conforto aos seus usuários pois está localizado em área de grande concentração de verde no entorno. Está localizado em meio a residências regulares e não há sinais graves de vandalismo. Os jardins são bem cuidados e o espaço é frequentado por famílias que utilizam o espaço para passeio com cães, bicicletas, patins ou simplesmente com o objetivo de caminhar.

Com área total de 18.076 m², o parque conta com iluminação em todos os pontos do parque que é equipado com pistas de caminhada pavimentadas, quadras e área de descanso. Na vegetação bem estabelecida, destacam-se corredores com diversas palmeiras-jerivá, abacateiros, renques de bananeiras e diversos pés de ipê-amarelo enfileirados, criando um corredor colorido na época da floração. Apesar da qualidade e variedade da vegetação não foram observadas espécies de aves esperadas. Tal fato pode ocorrer em virtude da rica vegetação do entorno que dispersa as espécies, além também da falta de árvores frutíferas como foi observado em outros parques avaliados nesta pesquisa.

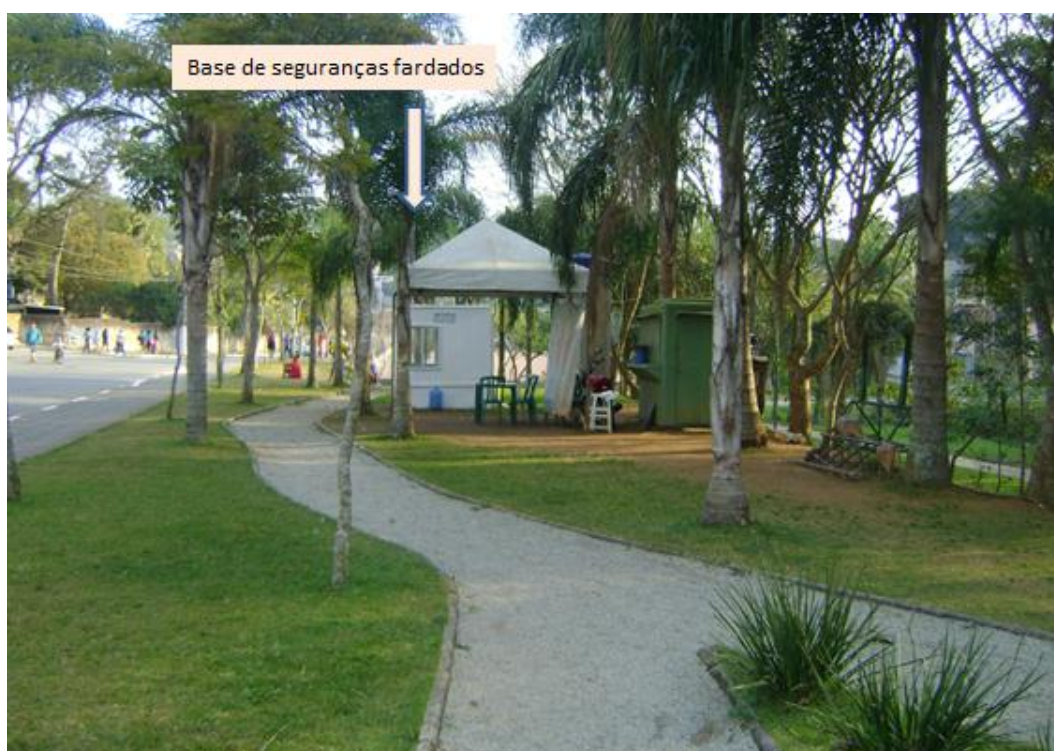
Figura 23 - Posto de segurança no parque linear Parelheiros

O valor obtido na avaliação do parque linear Parelheiros foi de 63 pontos e considerando o sistema de avaliação adotado, este parque está classificado como sendo “**bom**”. Apesar desta classificação, no que se refere à infraestrutura, recebeu apenas 19,25 pontos de um total de 50 que poderia atingir, sinalizando assim a necessidade de intervenções em busca de melhoria. Outro agravante no que se refere à pontuação está relacionado com a mobilidade, pois não há linhas de ônibus próximas, ou ciclovias agregadas, o que dificulta ao usuário que queira buscar este espaço para atividades de lazer ou práticas esportivas. Apesar dos problemas citados, o parque conta com seguranças uniformizados, fato que traz aos usuários sensação de tranquilidade e também preservação dos componentes do parque linear (Figura 23).

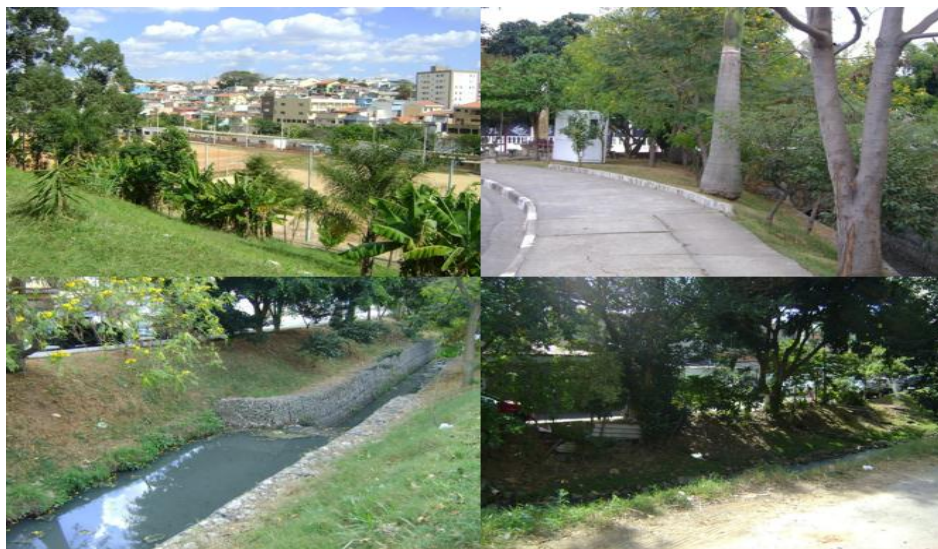
Figura 24 - Vista geral do parque linear Rapadura.

Localizado na zona leste de São Paulo, o parque linear Rapadura está inserido em bairro com inúmeras vias de acesso em meio a casas de médio e alto padrão. Os problemas a serem solucionados estão principalmente relacionados mais com desgaste por uso do por vandalismo, fato observado em outros parques lineares pesquisados. Os jardins são bem cuidados e com variedade nas espécies cultivadas pela PMSP e também pelos próprios moradores, considerando que entre as espécies encontradas, algumas não fazem parte da lista de plantas utilizadas pela PMSP. Este parque apresenta grande número de frequentadores principalmente aos finais de semana que utilizam o espaço para passeio com cães, bicicletas ou caminhadas (Figura 24).

Com área total de 68.300 m², o parque conta com iluminação em todos os pontos do parque que é equipado com pistas de caminhada pavimentadas, quadras e área de descanso. Há presença de seguranças fardados que garantem não só a integridade física dos usuários, como também os recursos que o parque linear oferece. Na vegetação bem estabelecida, destacando-se várias espécies frutíferas tais como abacateiros, bananeiras, pitangueiras, goiabeiras, araçás-amarelos além de espécies ornamentais, incluindo diferentes tipos de palmeiras.

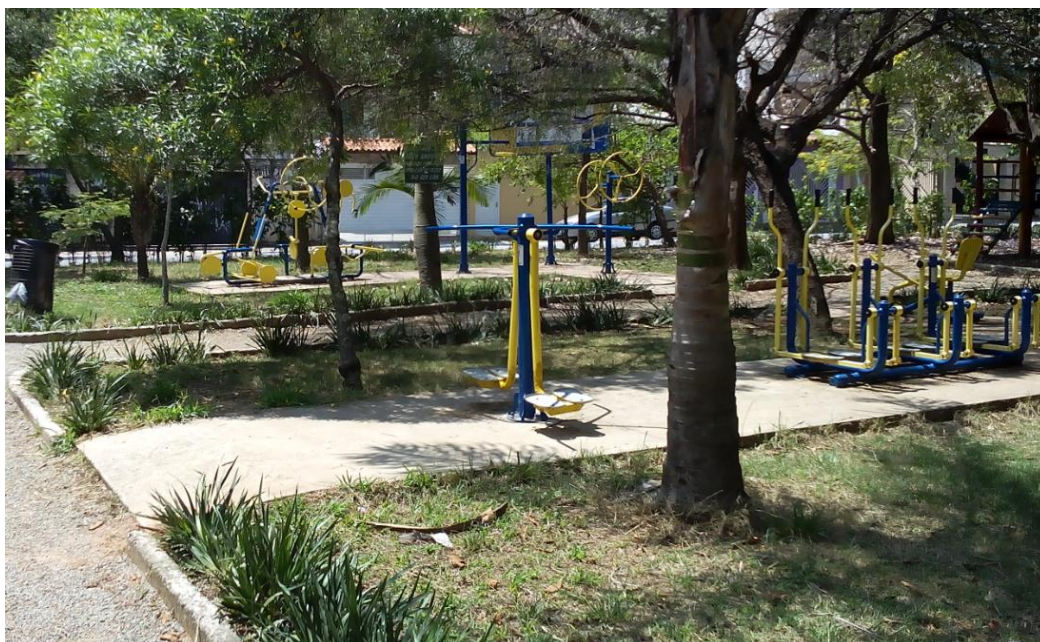
Figura 25 - Parque linear Rapadura

O valor obtido na avaliação do parque linear Rapadura (Figura 25), foi de 64,50 pontos, sendo classificado como “**bom**”. Apesar desta classificação, somando-se os valores finais relacionados com a infraestrutura, obteve-se apenas 25,75 pontos de um total de 50 que poderia atingir, sinalizando assim a necessidade de intervenções em busca de melhoria como por exemplo com a implantação de bebedouros, banheiros e aumento no número de rampas para pessoas com dificuldades de locomoção. No que se refere a avifauna, a presença de 15 espécies é um resultado satisfatório em função do número de espécies frutíferas existentes no parque.

Apesar dos problemas citados, o parque conta com seguranças uniformizados 24 horas por dia. Este fato traz aos usuários sensação de tranquilidade e também ajuda na preservação dos componentes do parque linear como por exemplo os equipamentos de atividades físicas instalados ao longo do parque, que são utilizados por diversos moradores dos arredores.

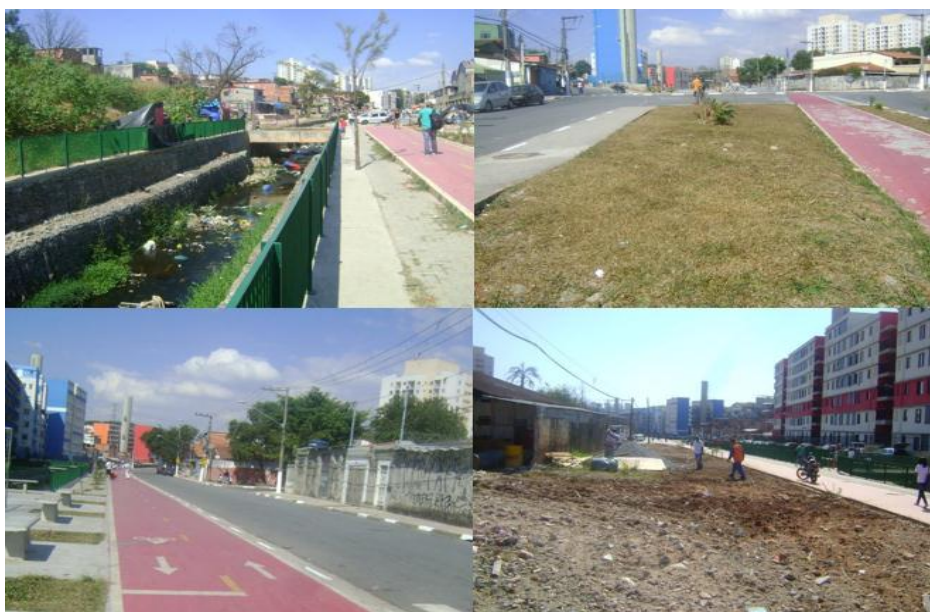
Figura 26 - Parque linear Sapé.

Localizado na zona oeste de São Paulo, o parque linear Sapé (Figura 26) é um dos parques com pior avaliação. Os problemas a serem solucionados são muitos e estão relacionados com degradação da área, falta de manutenção, disputa por área para construções irregulares e a falta de atenção dos órgãos públicos. Um dos problemas mais graves está relacionado com vandalismo. No parque é possível encontrar diversas árvores em fase inicial de crescimento quebradas. Nos jardins prevalece apenas a vegetação rasteira porém em vários pontos com lixo e restos de construção. Apesar dos problemas encontrados, este parque apresenta grande fluxo de pessoas que transitam por suas vias, pistas de caminhada e ciclovia.

Com área total de 26.240 m², o parque conta com iluminação parcial em apenas alguns pontos do parque. Tem pistas de caminhada pavimentadas, quadras e área de descanso. A vegetação é escassa, principalmente em decorrência do vandalismo, destacando-se, no entanto, algumas espécies ornamentais tais como palmeira-areca, árvore polvo, fícus e gramados.

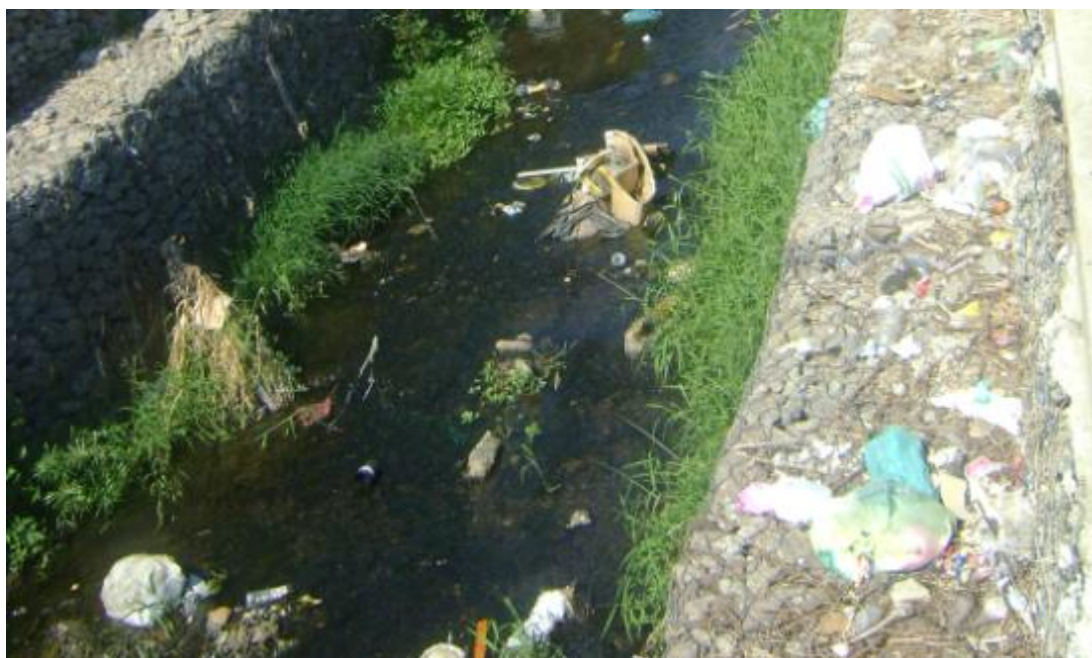
Figura 27 - Córrego no parque linear Sapé.

Sabendo-se que a coleta de lixo no bairro é regular, e realizada neste três vezes por semana, não há argumentos que justifiquem pequenos volumes de lixo dentro do córrego, tornando-o inseguro no que se refere à saúde pública, potencializando as possibilidades de doenças a serem transmitidas por vetores que habitam estes lugares. Então não cabe apenas ao poder público efetuar reparos, limpeza, podas e plantio de novas árvores, mas também aos moradores e usuários a buscarem melhoria deste espaço de lazer, ajudando na preservação e conservação.

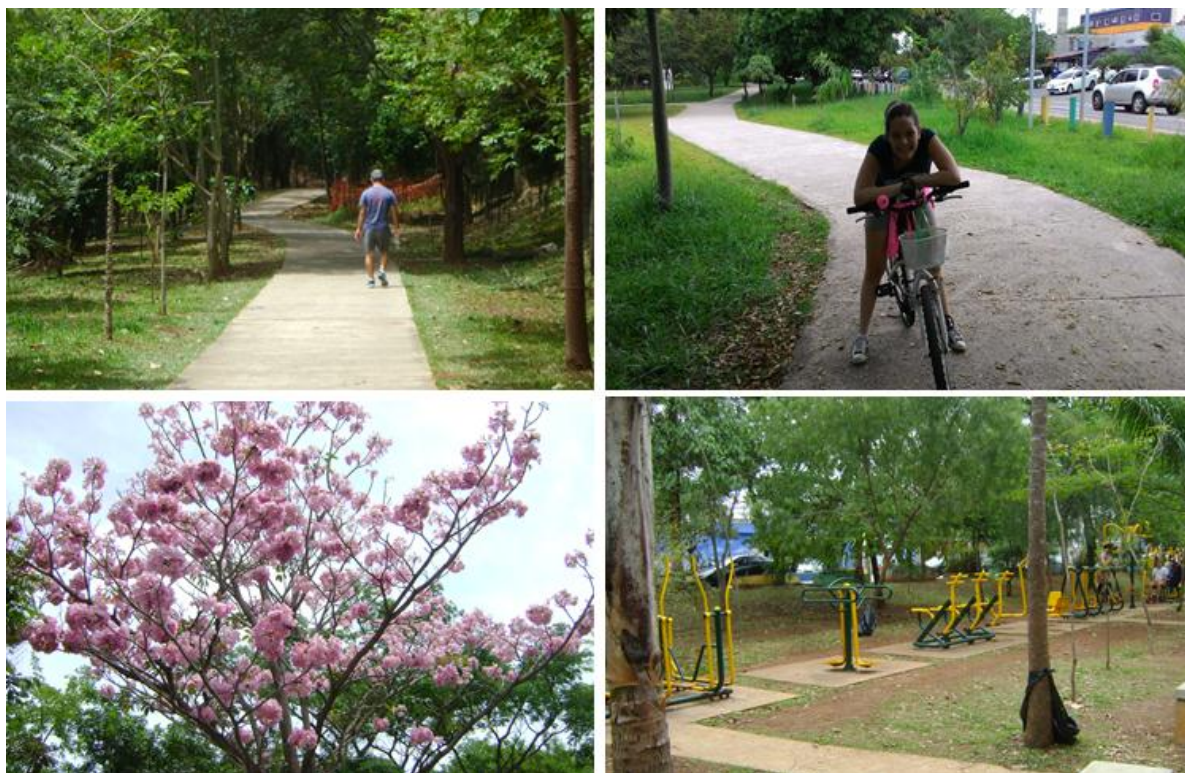
Figura 29 - Parque linear Tiquatira.

Localizado na zona leste de São Paulo, o parque linear Tiquatira (Figura 29), é o primeiro parque da cidade de São Paulo. Localizado em local de fácil acesso, com várias vias no entorno, o parque linear Tiquatira é servido por várias linhas de ônibus e demais transportes alternativos. Os jardins são bem cuidados e com grande variedade nas espécies vegetais cultivadas não só pela PMSP, mas conforme Mori (2013), também por iniciativa dos próprios frequentadores.

Com área total de 320.000 m², o parque conta com iluminação em todos os pontos do parque que é equipado com pistas de caminhada pavimentadas, pista de skate, dois campos de futebol, quadras, diversas áreas de descanso e até circuito de bicicross.
