**MÉTODO AVALIATIVO E QUALITATIVO DE PARQUES LINEARES DA CIDADE
DE SÃO PAULO, (SP).**

Tese para doutorado apresentada como requisito para a obtenção do título de Doutor em Ciências Ambientais da Universidade Estadual Paulista “Júlio de Mesquita Filho” na Área de Diagnóstico, Tratamento e Recuperação Ambiental

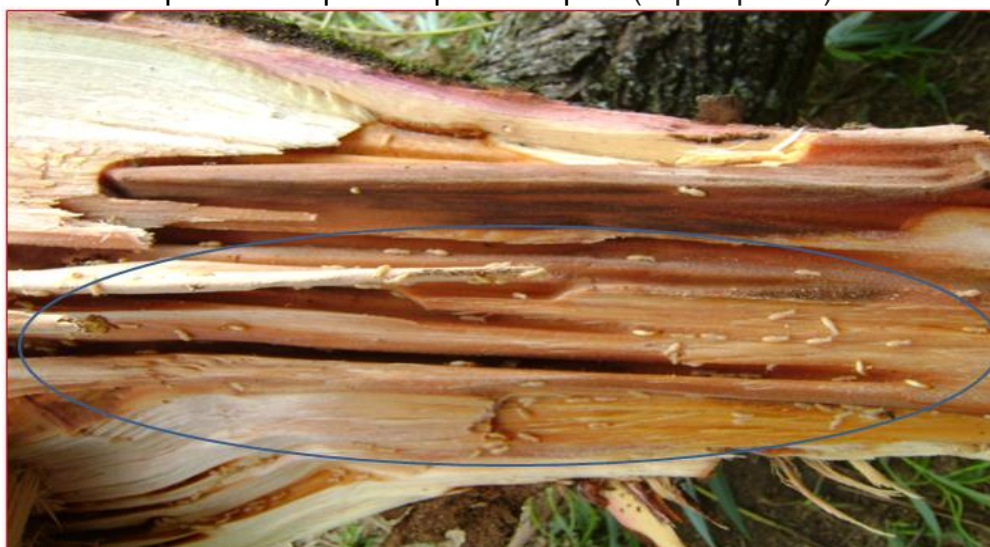
Figura 30 – Queda de árvore Chorão (*Salix babylonica*) provocada por ataque de cupins (Pq. Tiquatira).

Os principais problemas a serem solucionados estão mais relacionados com desgastes causados pelo uso e não por vandalismo. A necessidade de revitalização fica por conta de pinturas que sofrem maiores danos em virtude do grande número de plantas e da umidade provocada por elas, além do desgaste natural e ataque por pragas naturais, como por exemplo os cupins (Figura 30) observado em algumas árvores e brinquedos confeccionados em madeira.

Os cupins são importantes organismos no processo de decomposição, porém quando fora de controle provocam queda de árvores tanto em parques públicos como também na arborização urbana em vias públicas, o que indica maior atenção no que se refere à manutenção geral do parque. Segundo Bandeira (1979), quando os cupins não encontram competidores, se apossam do novo nicho, fato que ocorre em parques públicos provocando danos em árvores e artefatos provenientes delas.

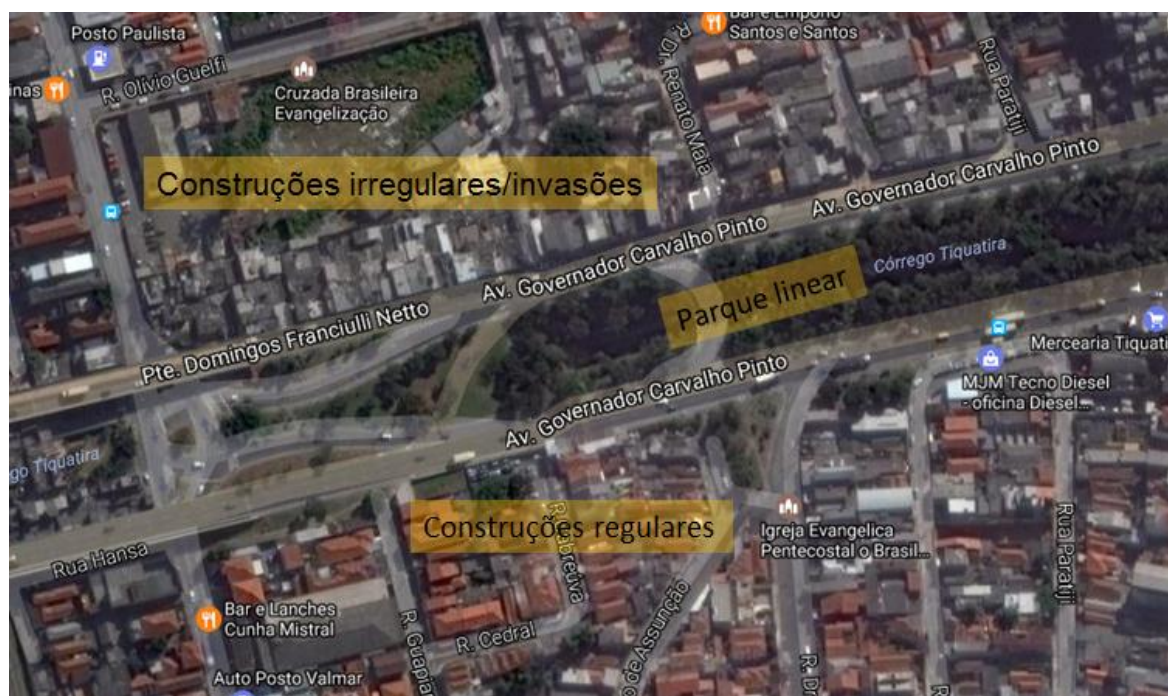
Figura 31- Parque linear Tiquatira, separação entre comunidades

Embora o parque linear Tiquatira apresente qualidade nos serviços que presta para a comunidade, conforme avaliação pelo modelo proposto, este parque também provoca separação entre comunidades (Figura 31) do mesmo modo que ocorre nos parques lineares Canivete e do Fogo.

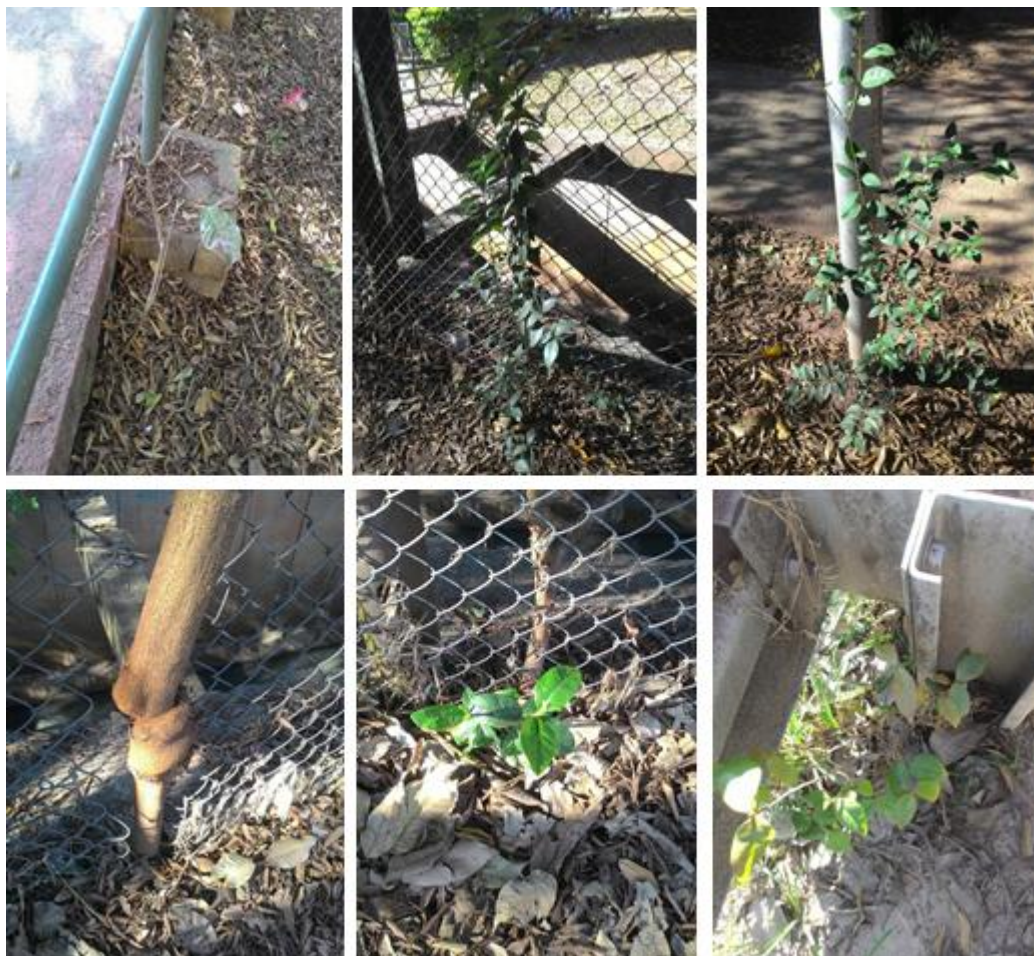
Figura 33 - Crescimentos espontâneo/natural de árvores.

Os parques lineares da cidade de São Paulo, embora situados em área urbana, abrigam um grande número de seres vivos entre eles plantas e aves. A partir da implantação de um parque linear, além da vegetação introduzida inicialmente pela PMSP, surgem novas espécies cultivadas através da disseminação de sementes por aves, fato comprovado pela observação de amoreiras, pitangueiras, goiabeiras entre outras que surgem de forma “natural” em diferentes pontos no local (Figura 33), como também por frequentadores que residem próximos aos parques lineares, considerando-se as espécies cultivadas e existentes nestes parques e por constatação durante as pesquisas de campo.

Por isso o número de indivíduos e de espécies vegetais de um parque podem apresentar variações em curtos espaços de tempo devido a sua dinâmica

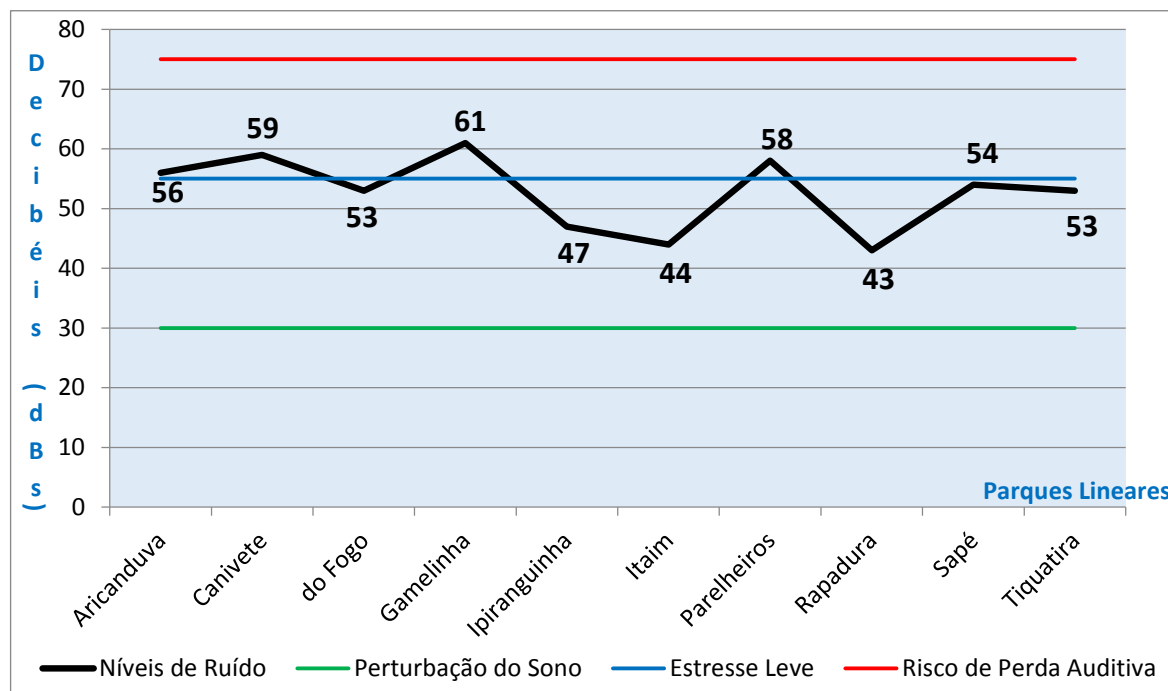
Figura 37 – Níveis médios de ruídos e faixas de risco

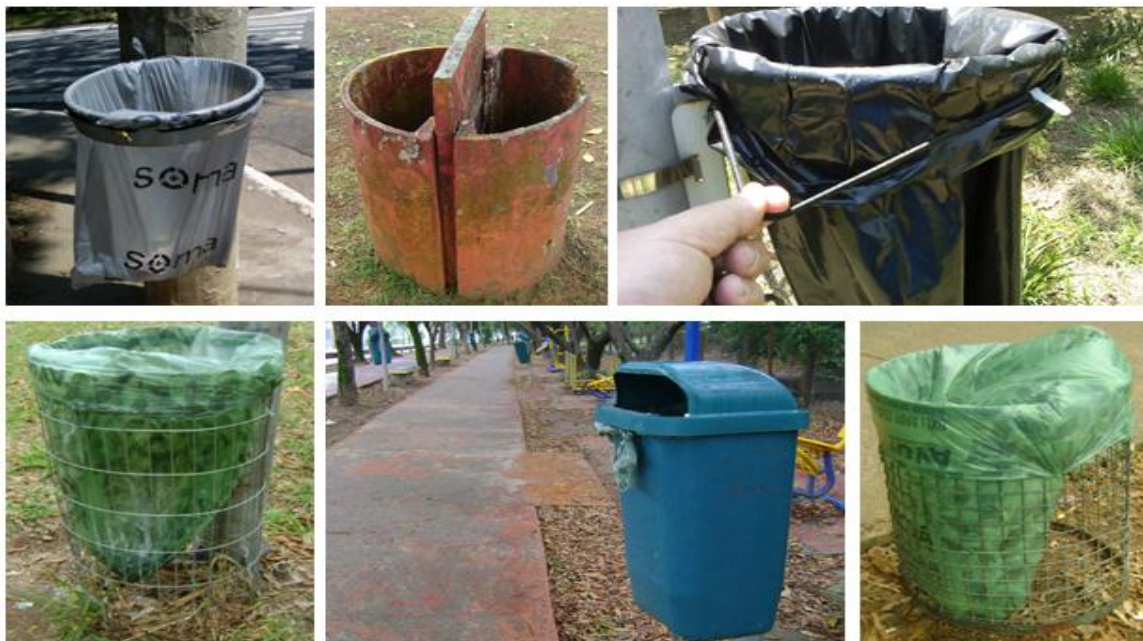
Figura 38 - Modelos de lixeiras utilizadas nos parques lineares.

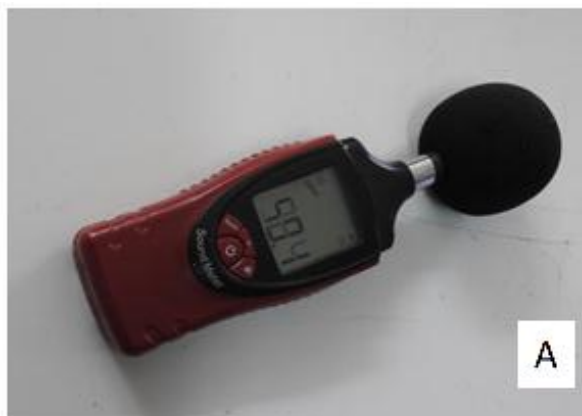
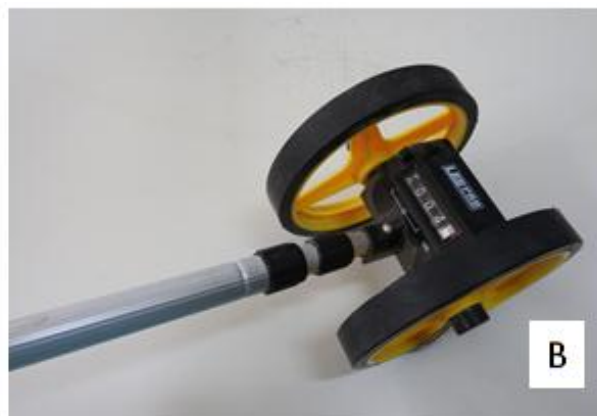
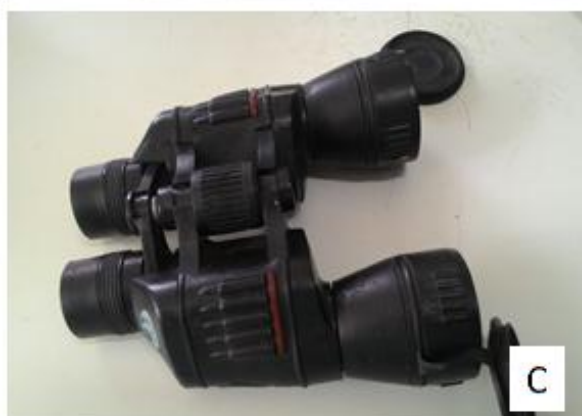
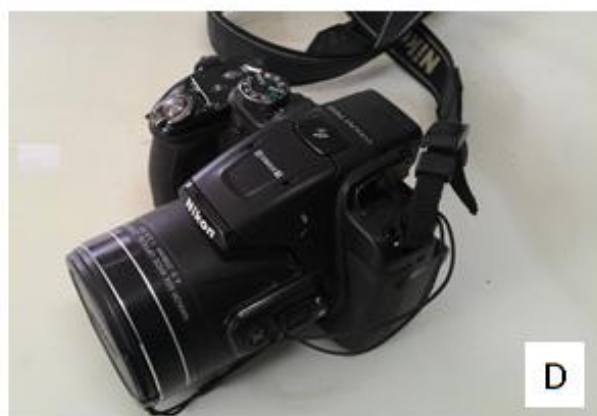
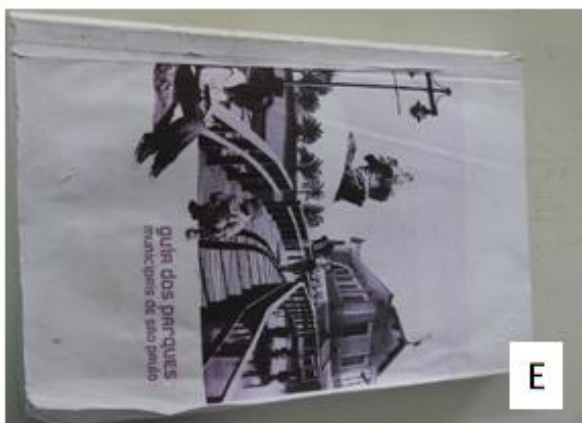
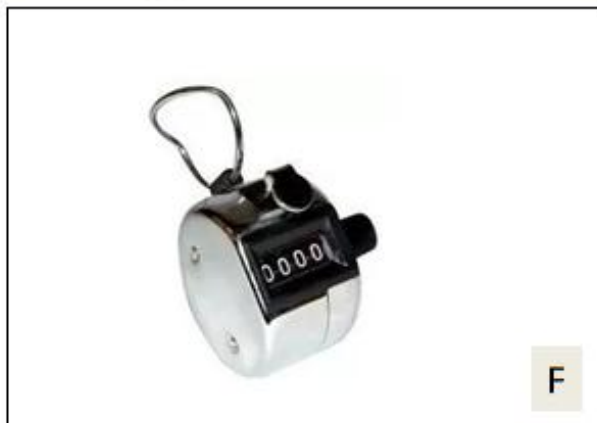
A) Decibelímetro (Medidor de ruídos), B) Trena analógica tipo carrinho, C) Binóculos, D) Câmera digital zoom 60x, E) Guia dos Parques, F) Contador Manual
