**COLHEITA MECANIZADA DE CANA-DE-AÇÚCAR: O  
DESGASTE DAS FACAS COMO AGENTE REDUTOR DA  
QUALIDADE DO CORTE BASAL**

Dissertação apresentada à Faculdade de Ciências Agrárias e Veterinárias – UNESP, Campus de Jaboticabal, como parte das exigências para o título de Mestre em Agronomia (Produção Vegetal)

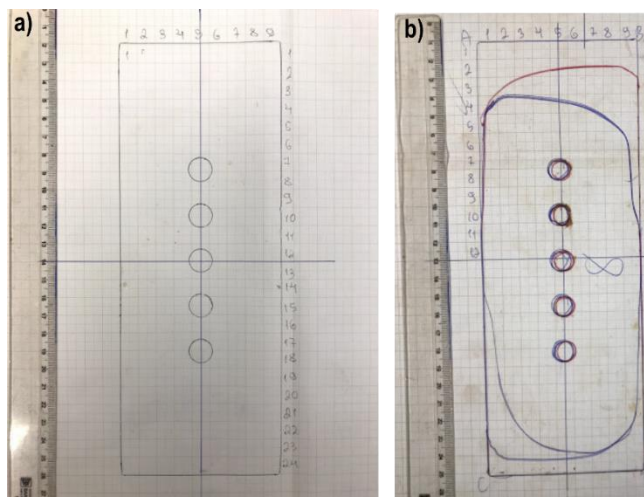
A perda de área das facas de foi verificada por meio da análise de imagens utilizando o software para cálculo de áreas ImageJ<sup>®</sup>. Durante as avaliações de perda de medidas foram efetuados desenhos dos limites das facas em papel milimétrico (Figura 2). No laboratório, efetuou-se o escaneamento dos desenhos dos limites das facas e partir dos mesmos foi efetuado o ajuste para o tamanho real das facas no software e verificou-se a perda de área das facas ao final das 32 horas de uso por meio da diferença entre a área das facas usadas e facas novas (21.600mm<sup>2</sup>).

**Figura 2:** Contornos das facas para verificação da perda de área. a) Contorno faca nova; b) Contorno faca usada.

Ao verificar a porcentagem das perdas de área, foi notado que ao final dos quatro turnos (32 h), a perda foi de 3.267 mm<sup>2</sup> (15,1%) da área total da faca. Tal diminuição se deu pelo atrito entre as facas com o solo e com a própria cana. Sendo a perda de área relacionada a perda de massa, haverá consequências ao canavial pois sabe-se que quanto maior é o desgaste geral das facas, maior é a incidência de danos às soqueiras (Voltarelli et al., 2017).

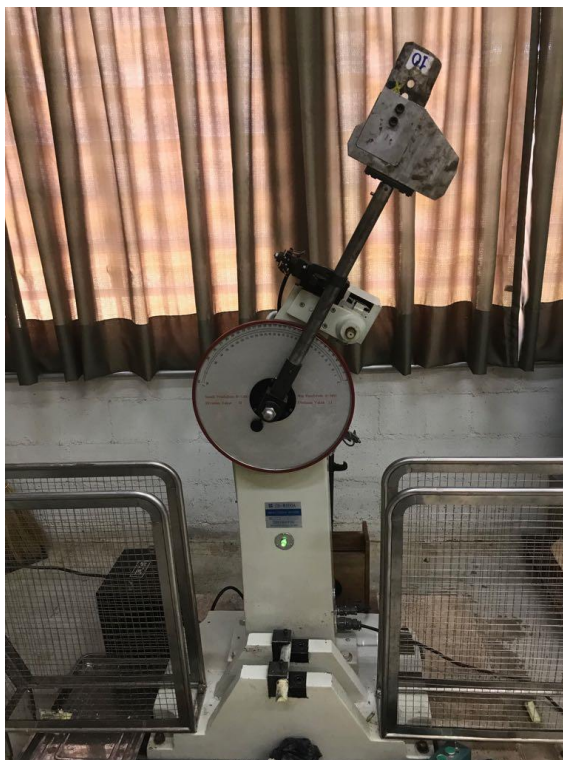
A quantificação da demanda energética das facas para efetuar o corte, foi efetuada pelo cálculo de energia potencial, por meio de ensaio de impacto utilizando um martelo pendular acoplado a uma máquina de ensaios modelo JB-W300A (Figura 3). Utilizou-se metodologia adaptada de ASTM (2002) sendo o martelo pendular adaptado para acoplar as facas de corte. Os corpos de prova ao invés de serem metálicos, foram os colmos da cana-de-açúcar. A partir do ensaio foi verificada a quantidade de energia absorvida pela cana durante o corte efetuado pelas facas novas e usadas (0 e 32 h de desgaste, respectivamente). As lâminas utilizadas para o ensaio foram as mesmas utilizadas no experimento, bem como a mesma variedade da cana-de-açúcar.

**Figura 3:** Máquina JB-W300A com faca de corte basal acoplada no martelo pendular e colmo de cana-de-açúcar como corpo de prova.

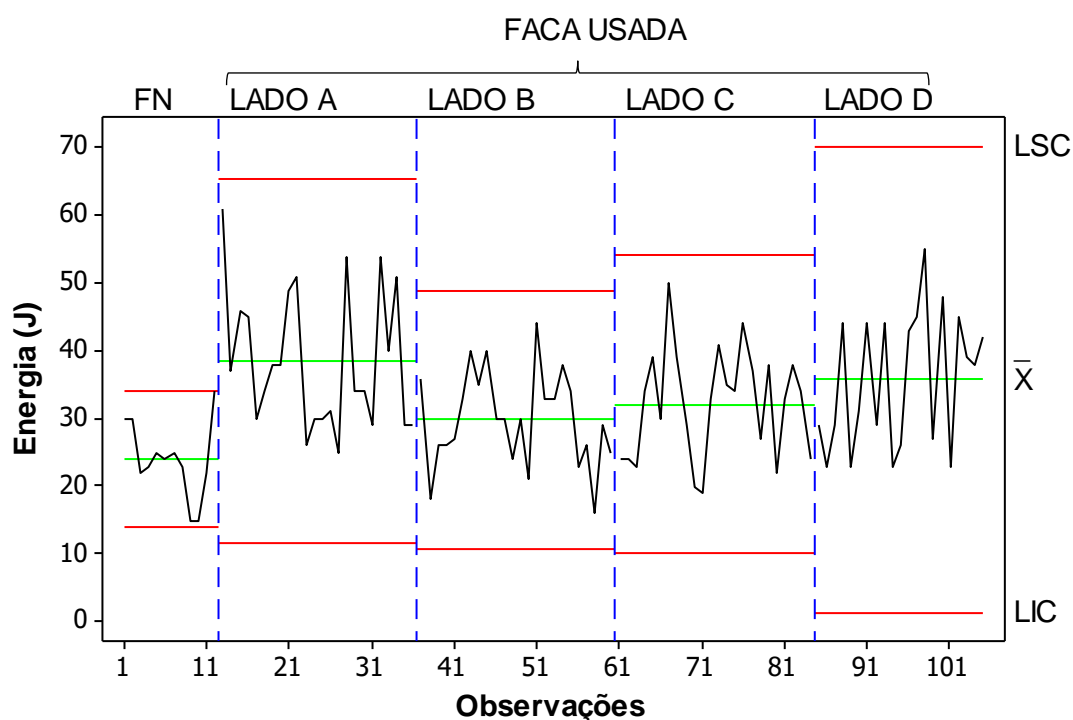
Sob a óptica do CEP (Figura 4), observou-se que a menor variabilidade dos dados foi encontrada quando a faca estava nova, o que pode resultar em melhor qualidade do processo de corte. O resultado expressa que ao utilizar uma faca nova (com fio de corte menos espesso e maior massa), haverá uma melhor uniformidade no corte.

**Figura 4:** Carta de controle de valores individuais para a demanda energética das facas para efetuar o corte. FN: Faca Nova; LSC: Limite superior de controle;  $\bar{X}$ : Média; LIC: Limite inferior de controle.

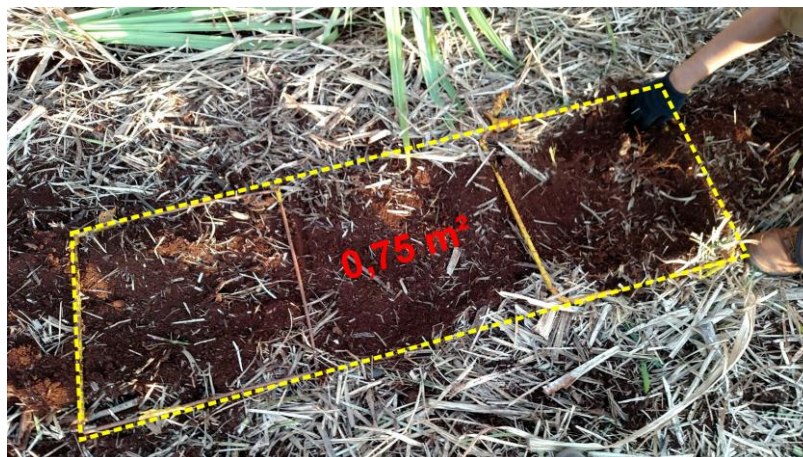
A avaliação dos danos às soqueiras foi efetuada por três avaliadores, que efetuavam a medição de danos e abalos de todos os colmos presentes em uma área amostral de 0,75 m<sup>2</sup> (1,5 x 0,5m) (Figura 1) utilizando a metodologia adaptada de (Toledo et al., 2013). A classificação dos danos causados às soqueiras foi efetuada em três categorias (Tabela 1), de acordo com a Equação 1:

**Figura 1:** Avaliação de danos às soqueiras em área de 0,75m<sup>2</sup>

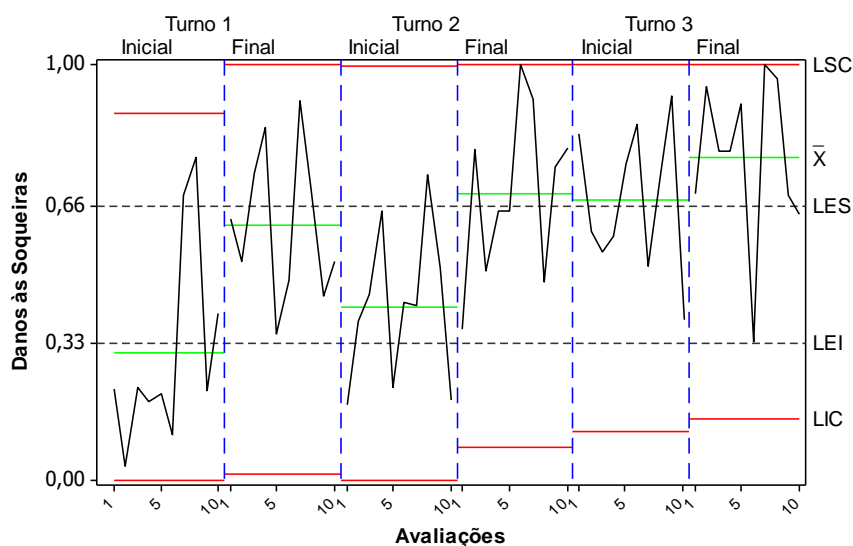
Os resultados de danos expressos na carta de controle de valores individuais (Figura 3), demonstram que independentemente dos tempos de uso iniciais e finais, no decorrer dos turnos, os danos às soqueiras aumentam gradativamente ao longo dos turnos. Existe uma relação entre os danos e abalos às soqueiras com o desgaste

Apenas ao início do primeiro turno as médias de danos às soqueiras mantiveram-se abaixo do limite inferior específico de controle (LEI), enquanto que ao final do segundo e terceiro turnos, as médias de danos situaram-se acima do limite superior específico de controle (LES) (Figura 3), corroborando com os resultados de Voltarelli et al., (2015) que verificaram que à medida em que aumenta o tempo de uso das facas de corte basal durante a colheita mecanizada, aumentam também as ocorrências de danos fragmentados às soqueiras, danos estes que podem diminuir a produtividade e a longevidade do canavial na próxima safra.

De modo geral para os danos às soqueiras, em todos os turnos, apresentaram valores acima dos limites superior e inferior específicos de controle, sendo que os turnos 1, 2 e 3 apresentaram respectivamente 25, 30 e 65% de seus pontos totais acima LES, que representa os danos fragmentados. Este resultado comprova que à medida em que o tempo passa, ou seja, ocorre o desgaste das facas por intermédio do contato com o solo e com as soqueiras, os danos às soqueiras também aumentam.

Sob a óptica do controle estatístico de processos todo o processo manteve-se estável, ou seja, não apresentou pontos fora dos limites superior e inferior de controle, porém, notou-se que o turno 3, apresentou menor variabilidade em relação aos turnos anteriores.

**Figura 3:** Carta de controle de valores individuais do indicador de qualidade danos às soqueiras. Inicial: Tempo de uso Inicial das facas no turno; Final: Tempo de uso Final das facas no turno. LSC: Limite superior de controle;  $\bar{X}$ : Média; LES: Limite específico superior de controle; LEI; Limite específico inferior de controle; LIC: Limite inferior de controle.

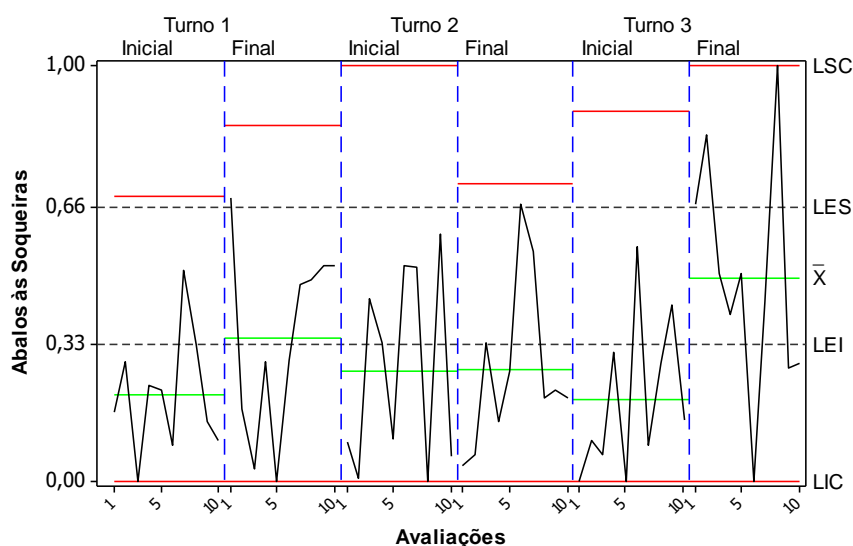
Verificou-se para os abalos às soqueiras (Figura 4) que ao início e ao final dos turnos houve índices de abalos baixos e altos respectivamente, e que os abalos aumentaram progressivamente ao longo dos turnos de operação. Este fato pode ser explicado pela perda de massa que ocorre ao longo da jornada de trabalho (Tabela 2) devido ao intenso atrito das facas de corte basal com as soqueiras e também com o solo, como também pelo desgaste acumulado das facas durante os turnos de operação.

De acordo com os resultados expressos na Figura 4 os abalos as soqueiras não apresentaram pontos fora de controle, portanto, o processo foi considerado estável sob a óptica do CEP. Quanto a qualidade do processo, o turno três apresentou maior variabilidade quando comparado ao turno um.

**Figura 4:** Carta de controle de valores individuais do indicador de qualidade Abalos às soqueiras. Inicial: Tempo de uso Inicial das facas no turno; Final: Tempo de uso Final das facas no turno. LSC: Limite superior de controle;  $\bar{X}$ : Média; LES: Limite específico superior de controle; LEI; Limite específico inferior de controle; LIC: Limite inferior de controle.
