**DEFLEXÃO CUSPÍDEA E RESISTÊNCIA À FRATURA EM  
DENTES RESTAURADOS**

**2010**

**Tese** apresentada à Faculdade de Odontologia de São José dos Campos, Universidade Estadual Paulista “Júlio de Mesquita Filho”, como parte dos requisitos para a obtenção do título de **DOUTOR** no Programa de Pós-Graduação em ODONTOLOGIA RESTAURADORA, Especialidade Dentística.

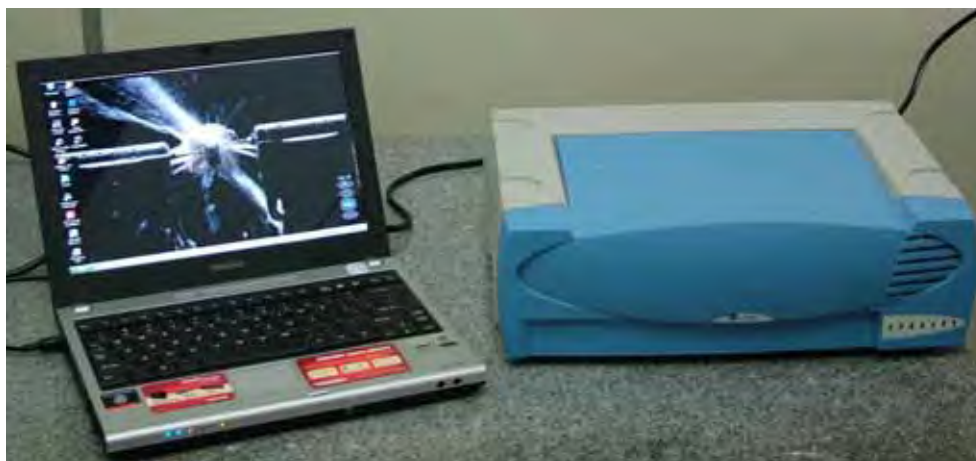
**Figura 4 - b) Microcomputador ligado ao amplificador de sinais ADS 2000 IP (Lynxx São Paulo – Brasil).**

Para a realização do ensaio de medição de deflexão foi seguido o protocolo descrito por Vasconcellos, em 2005, no qual os extensômetros lineares elétricos foram conectados a um aparelho amplificador de sinais elétricos através de cabos elétricos blindados (26 AWG 0,14mm – Multicabo – São Paulo – Brasil). Os dados de cada sensor foram amplificados e transferidos empregando-se um amplificador

de sinais (ADS 2000IP - Lynxx - São Paulo, Brasil) (Figura 4). Para possibilitar que alterações mínimas de resistência provocadas pela deformação sejam percebidas pelo aparelho, foi necessário um circuito elétrico apropriado cuja ligação é chamada de  $\frac{1}{4}$  de ponte de *Wheatstone* de  $120\Omega$ . O aparelho condicionador além de alimentar as pontes de *Wheatstone* e amplificar o sinal gerado pelos extensômetros realiza a conversão do sinal analógico para digital (conversor A/D 16 bits – tempo de conversão: 12,5 ms/canal).

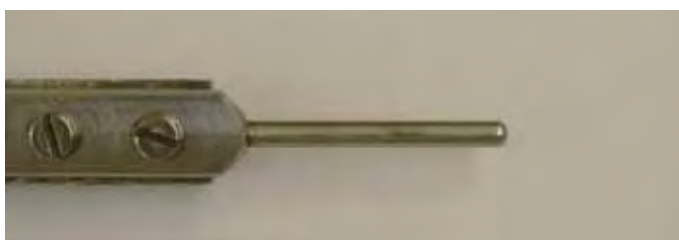
**Figura 5 – Ponta romba de 3 mm de diâmetro.**

universal de ensaios EMIC (Emic Equipamentos e Sistemas de Ensaio LTDA – Paraná – Brasil) onde receberam uma carga de 50N, durante 30s, com uma ponta romba de 3mm de diâmetro (Figura 05). O monitoramento foi realizado na frequência de 100Hz, ou seja, 100 vezes a cada segundo, fornecendo dessa forma 3000 leituras por *strain gauge* no período do estudo.

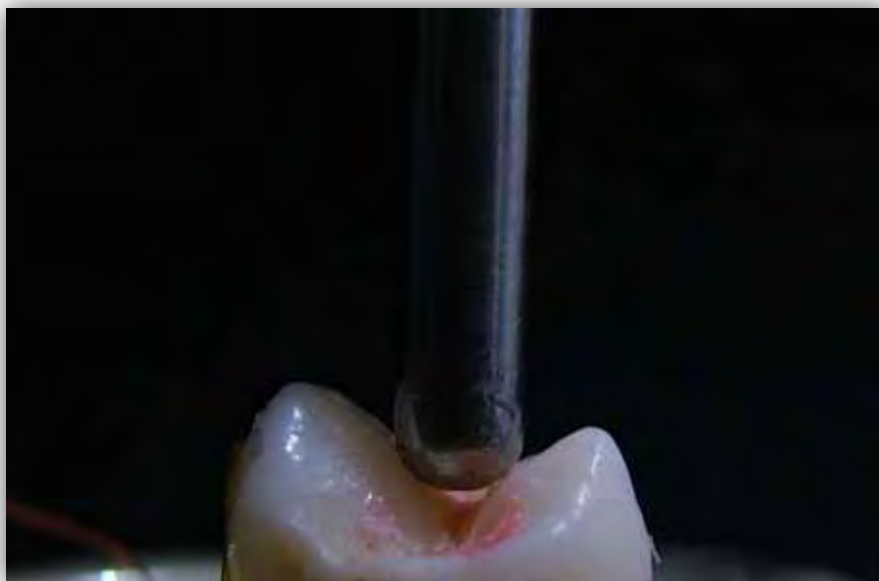
*Figura 6- Posicionamento da ponta romba tocando as vertentes triturantes do pré-molar.*

as faces oclusais dos dentes se apresentassem perpendiculares à ponta romba durante o ensaio de compressão, além disso, a ponta foi posicionada tocando simultaneamente as vertentes triturantes, vestibular e lingual, dos pré-molares (Figura 6).

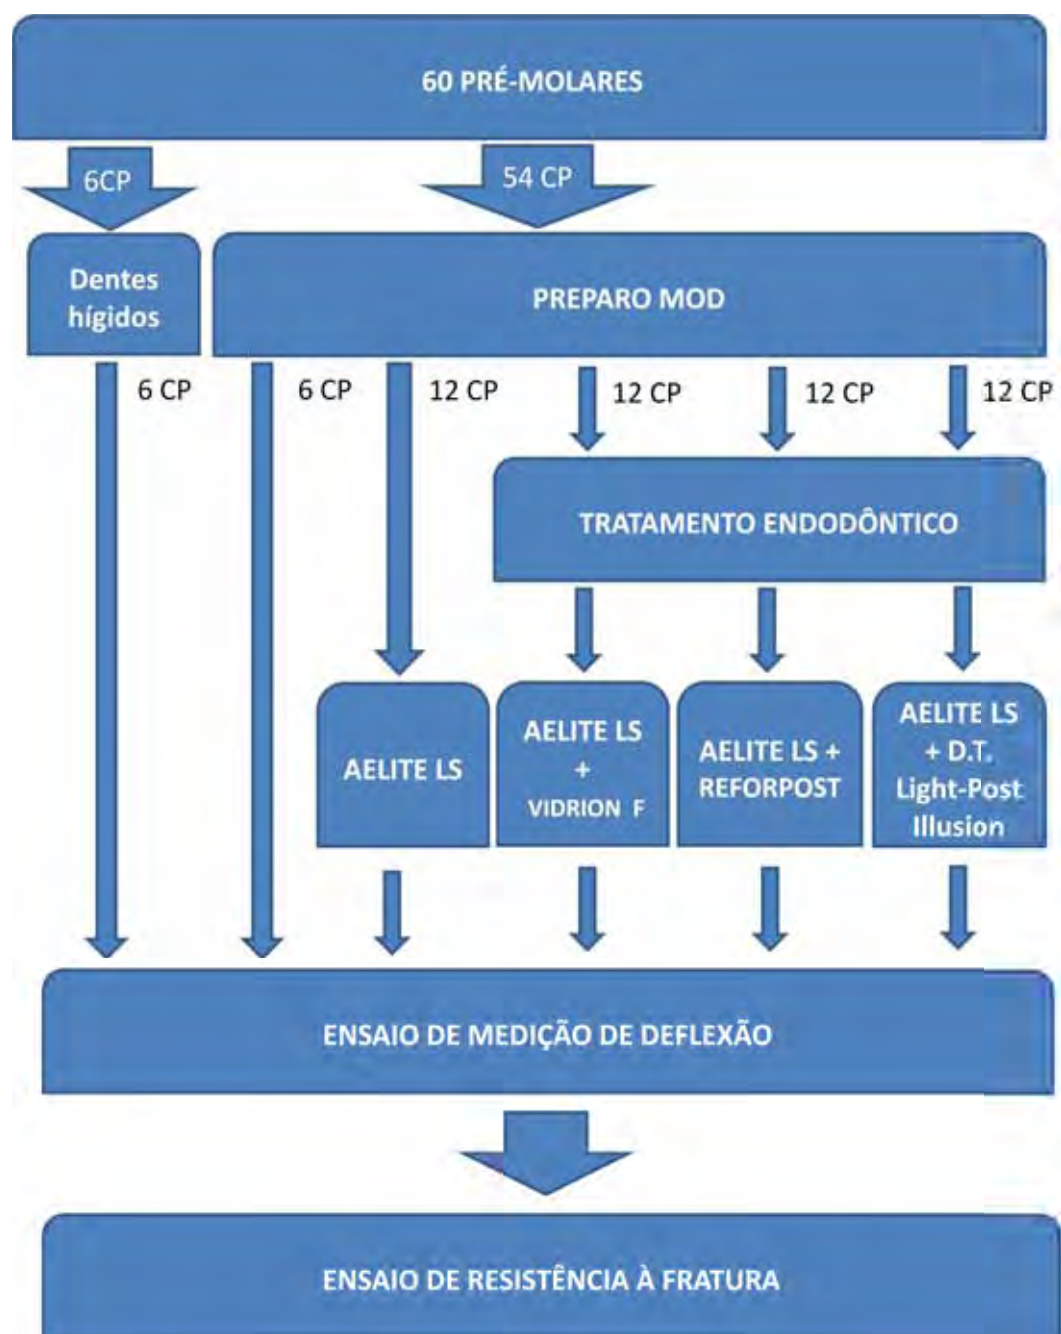
*Figura 7 – Delineamento experimental da pesquisa.*

O delineamento experimental se encontra na figura 7.
