**DETERMINAÇÃO DO GRAU DE RISCO A ENCHENTES NA RUA DO PORTO,  
MUNICÍPIO DE PIRACICABA/SP**

*Trabalho de Conclusão de Curso  
apresentado à banca examinadora para  
obtenção do título de Bacharel em  
Geografia pela Unesp - Campus  
Experimental de Ourinhos.*

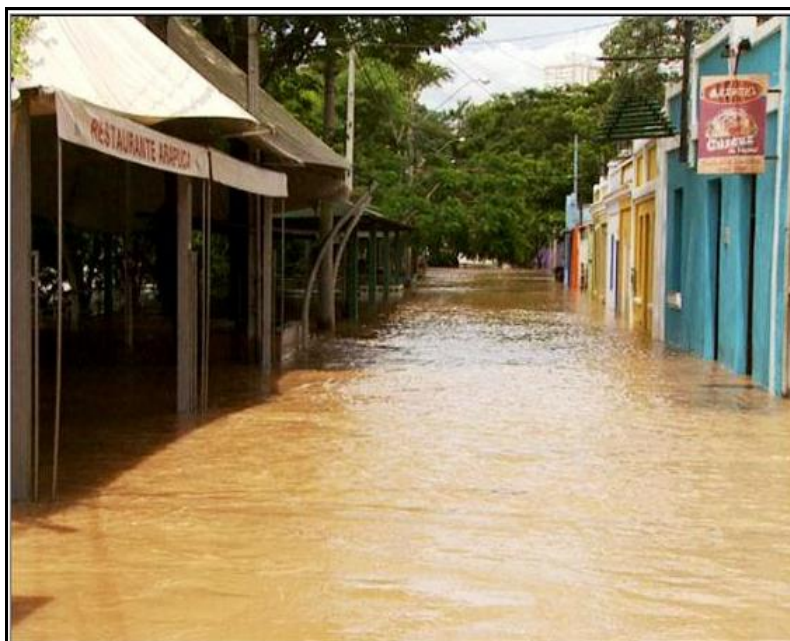
**Figura 2.** Cheia na Rua do Porto em Janeiro de 2011.  
Foto: Folha (2011)

Até hoje a cidade sofre com as enchentes e os moradores, os trabalhadores e os donos dos estabelecimentos comerciais da Rua do Porto sentem os prejuízos. Observa-se na Figura 1 a Rua do Porto em julho, época de baixa pluviosidade característica do clima local, onde há seca no inverno. Nas Figuras 2 e 3 a Rua do Porto com a cheia de janeiro de 2011, na época de intensas chuvas de verão.

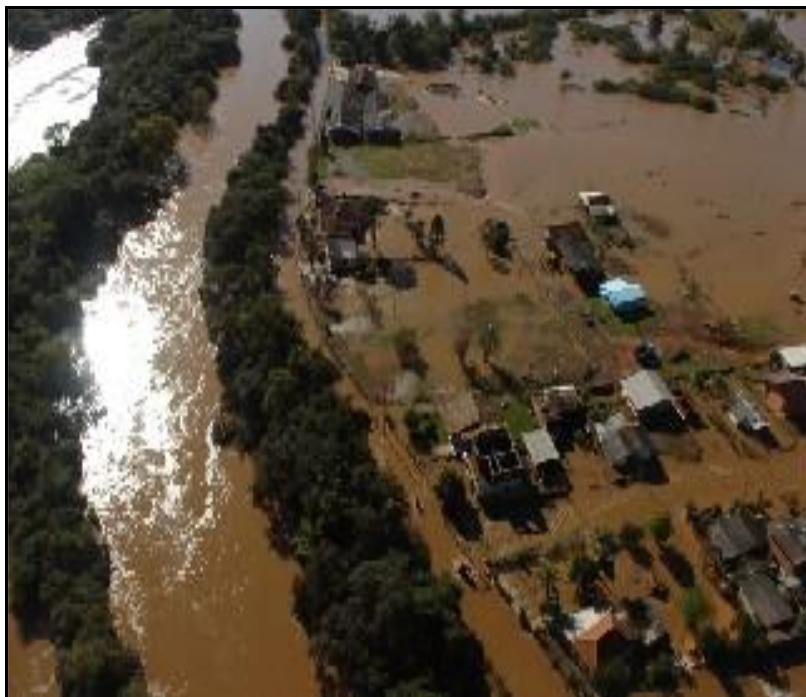
**Figura 3.** Cheia do Rio Piracicaba, no entorno da Rua do Porto em janeiro de 2011.  
Foto: Folha (2011)

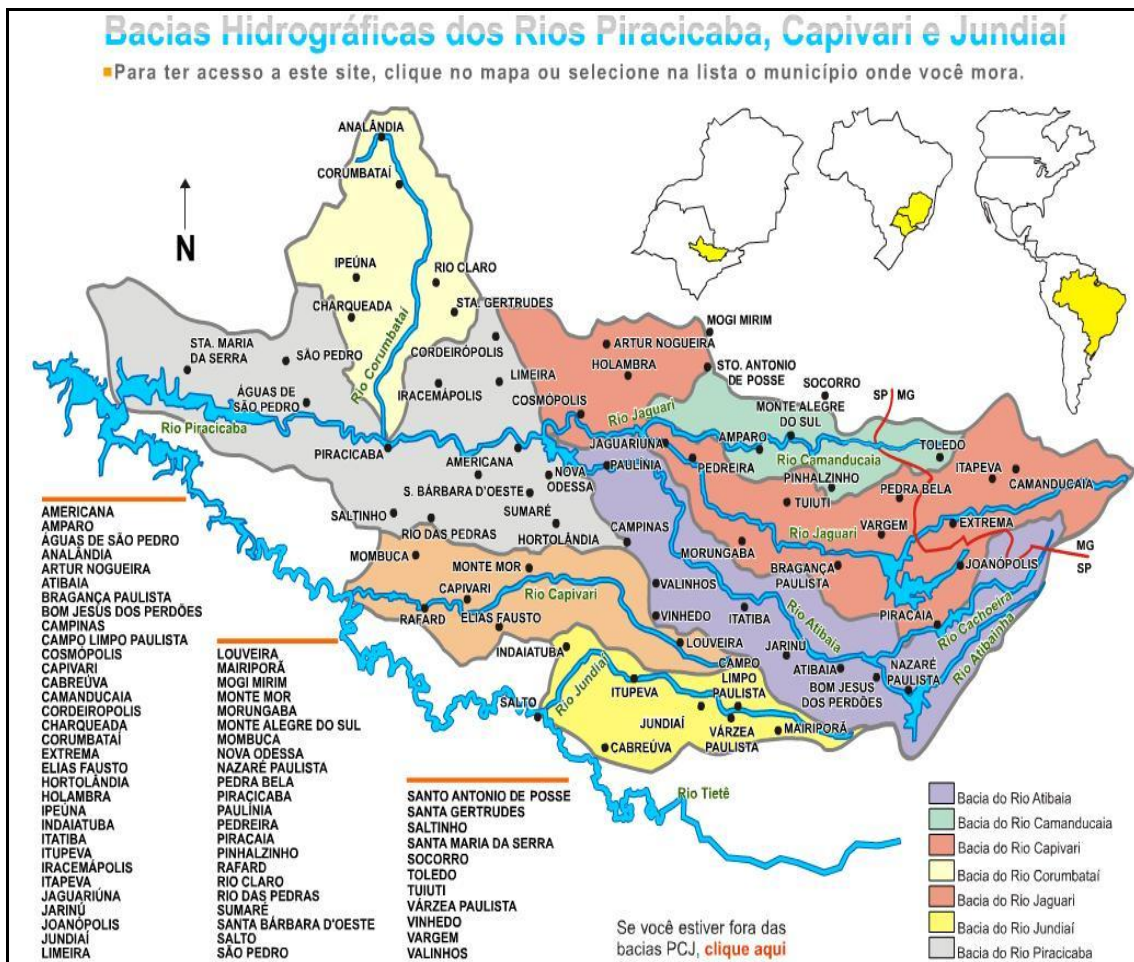
**Figura 10.** Bacia Hidrográfica dos rios Piracicaba, Capivari e Jundiá.  
 Fonte: Comitê PCJ (2011)

A gestão dos recursos hídricos da Bacia é responsabilidade dos Comitês das Bacias Hidrográficas dos Rios Piracicaba, Capivari e Jundiaí (Comitês PCJ) que propõem medidas e articulam-se com os executivos e legislativos municipais; promovendo a integração entre os Estados (MG e SP) e a União, visando participação na Agência PCJ; propor medidas, devidamente detalhadas, a serem tomadas pelo Estado, Municípios e Sociedade Civil, para as respectivas participações na Agência PCJ; propor formas e mecanismos legais e institucionais, de forma a garantir a gestão descentralizada dos recursos a serem arrecadados com a cobrança pelo uso das águas. (COMITÊ PCJ, 2011)

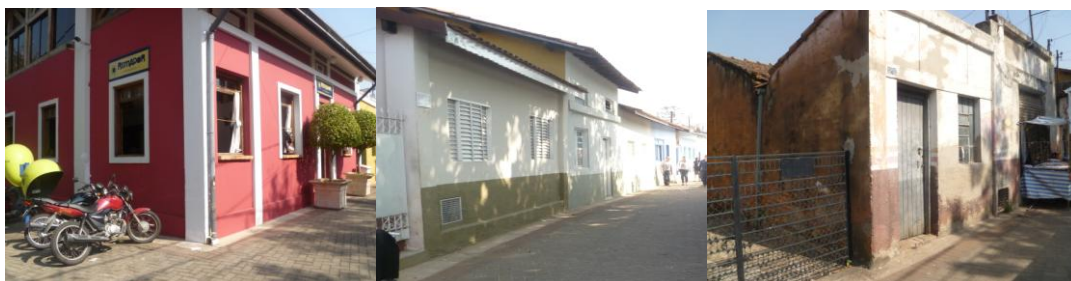
**Figura 11:** Padrões construtivos alto, médio e baixo respectivamente.

O Padrão Urbano da área considera as características construtivas/estruturais dos imóveis (padrão construtivo alto/médio/baixo), as condições de infra-estrutura básica oferecidas à população residente na área (rede pluvial, canalização de esgoto cloacal, obras de contenção e rede viária), bem como o adensamento populacional e a forma de ocupação do espaço (ordenada/desordenada). O padrão construtivo dos imóveis foi obtido através da observação a campo, conforme o material utilizado na construção e o tamanho do imóvel, sendo os imóveis de alto padrão construídos de alvenaria em boas condições; médio padrão feito de alvenaria ou outro material em condições médias; e baixo padrão de alvenaria ou outro material em estado precário conforme ilustrado na figura abaixo respectivamente.

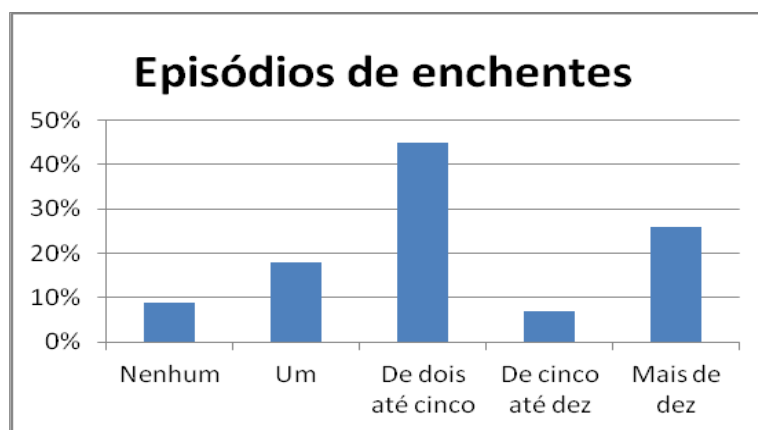
**Figura 18.** Episódios de enchentes presenciados pelos comerciantes da Rua do Porto.  
Organização: Novaes (2012)

Quanto às enchentes, 100% dos imóveis se encontram em área de risco por estarem muito próximos da margem do rio, não respeitando a marca de pelo menos 30 metros de área de preservação permanente. Entre os estabelecimentos, apenas 9% não havia presenciado episódios de enchente, devido ao pouco tempo de permanência na área. 26% havia presenciado mais de dez episódios de enchente e a maioria com 45% havia presenciado entre 2 e 5 enchentes (Figura 18).

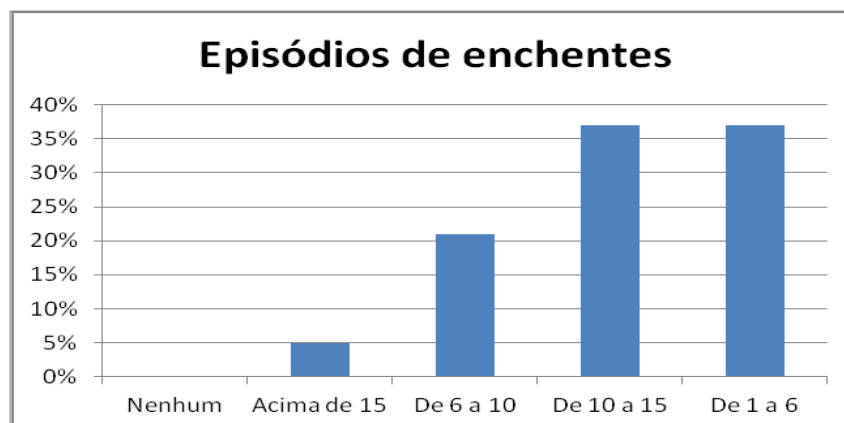
**Figura 27.** Episódios de enchentes presenciados pelos moradores da Rua do Porto.  
Organização: Novaes (2012)

Quanto às enchentes, 92% dos imóveis entrevistados se encontram em áreas muito próximas às margens do rio Piracicaba, ficando mais suscetíveis aos danos causados pelas enchentes. Lembrando que a população em grande parte possui mais de 60 anos, o dado vai ao encontro com o grande número de enchentes presenciadas, de 10 a 15 episódios por 37% da população (Figura 27).
