ESTUDO DE FALHAS POR FADIGA EM CALDEIRAS

Trabalho de Graduação apresentado ao Conselho de Curso de Graduação em Engenharia Mecânica da Faculdade de Engenharia do Campus de Guaratinguetá, Universidade Estadual Paulista, como parte dos requisitos para obtenção do diploma de Graduação em Engenharia Mecânica

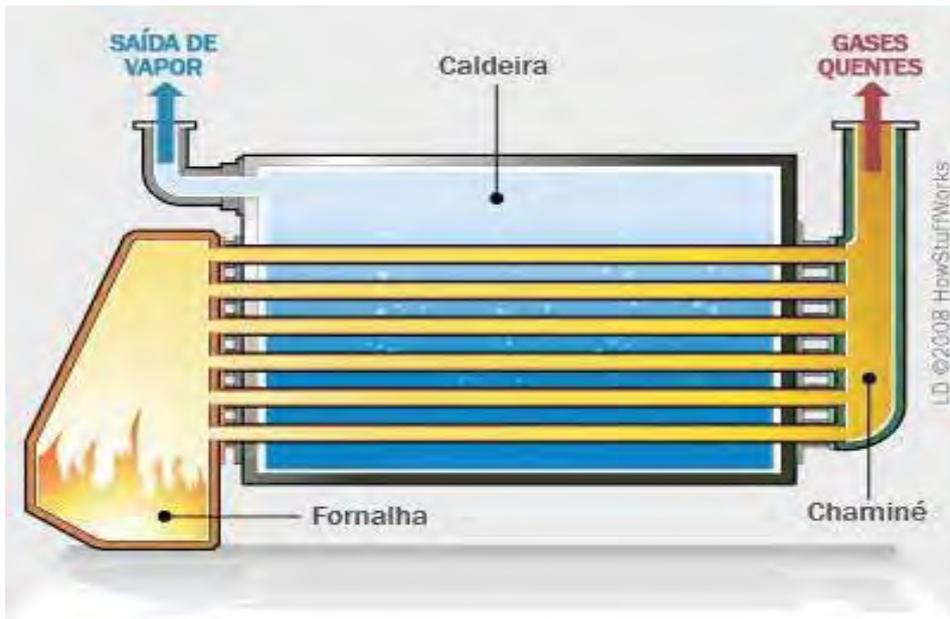
De acordo com Dall'Orto (2008), possuem a vantagem de serem de custo mais baixo e construção fácil, exigem pouca alvenaria, não exigem um tratamento de água muito cuidadoso e atendem bem a aumentos instantâneos de demanda por vapor. As desvantagens são: baixo rendimento térmico, partida lenta, limitação de pressão de operação, capacidade de produção limitada, circulação de água deficiente e dificuldades para a instalação de superaquecedores, economizadores e pré-aquecedores. Na Figura 1 é mostrado um esquema básico de uma caldeira deste tipo, apenas para visualizar a esquematização dos tubos. Uma caldeira real possui muito mais componentes, além destes mostrados na figura.

Figura 1 – Caldeira flamotubular. Fonte: Howstuffworks, 2008.

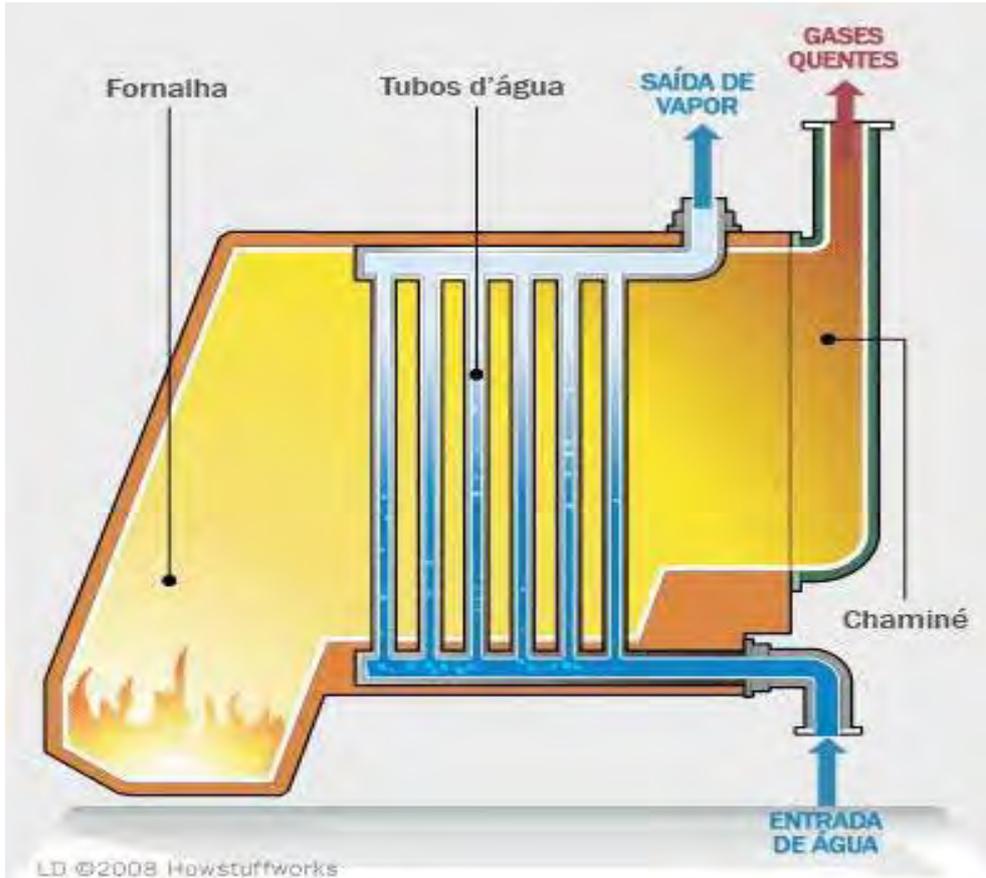
Conforme Lagemann (2006), as caldeiras aquotubulares possuem como vantagens: maior taxa de produção de vapor, utilização de temperaturas e pressões maiores, facilidade de substituição dos tubos, facilidade de inspeção e limpeza e uma vida útil maior, comparada com a caldeira flamotubular. As desvantagens são: custo mais elevado, construção mais complexa e exigem um tratamento de água mais cuidadoso. Na Figura 2 é representado um esquema também básico, comparando-o com a Figura 1.

Figura 2 – Caldeira aquotubular. Fonte: Howstuffworks, 2008.

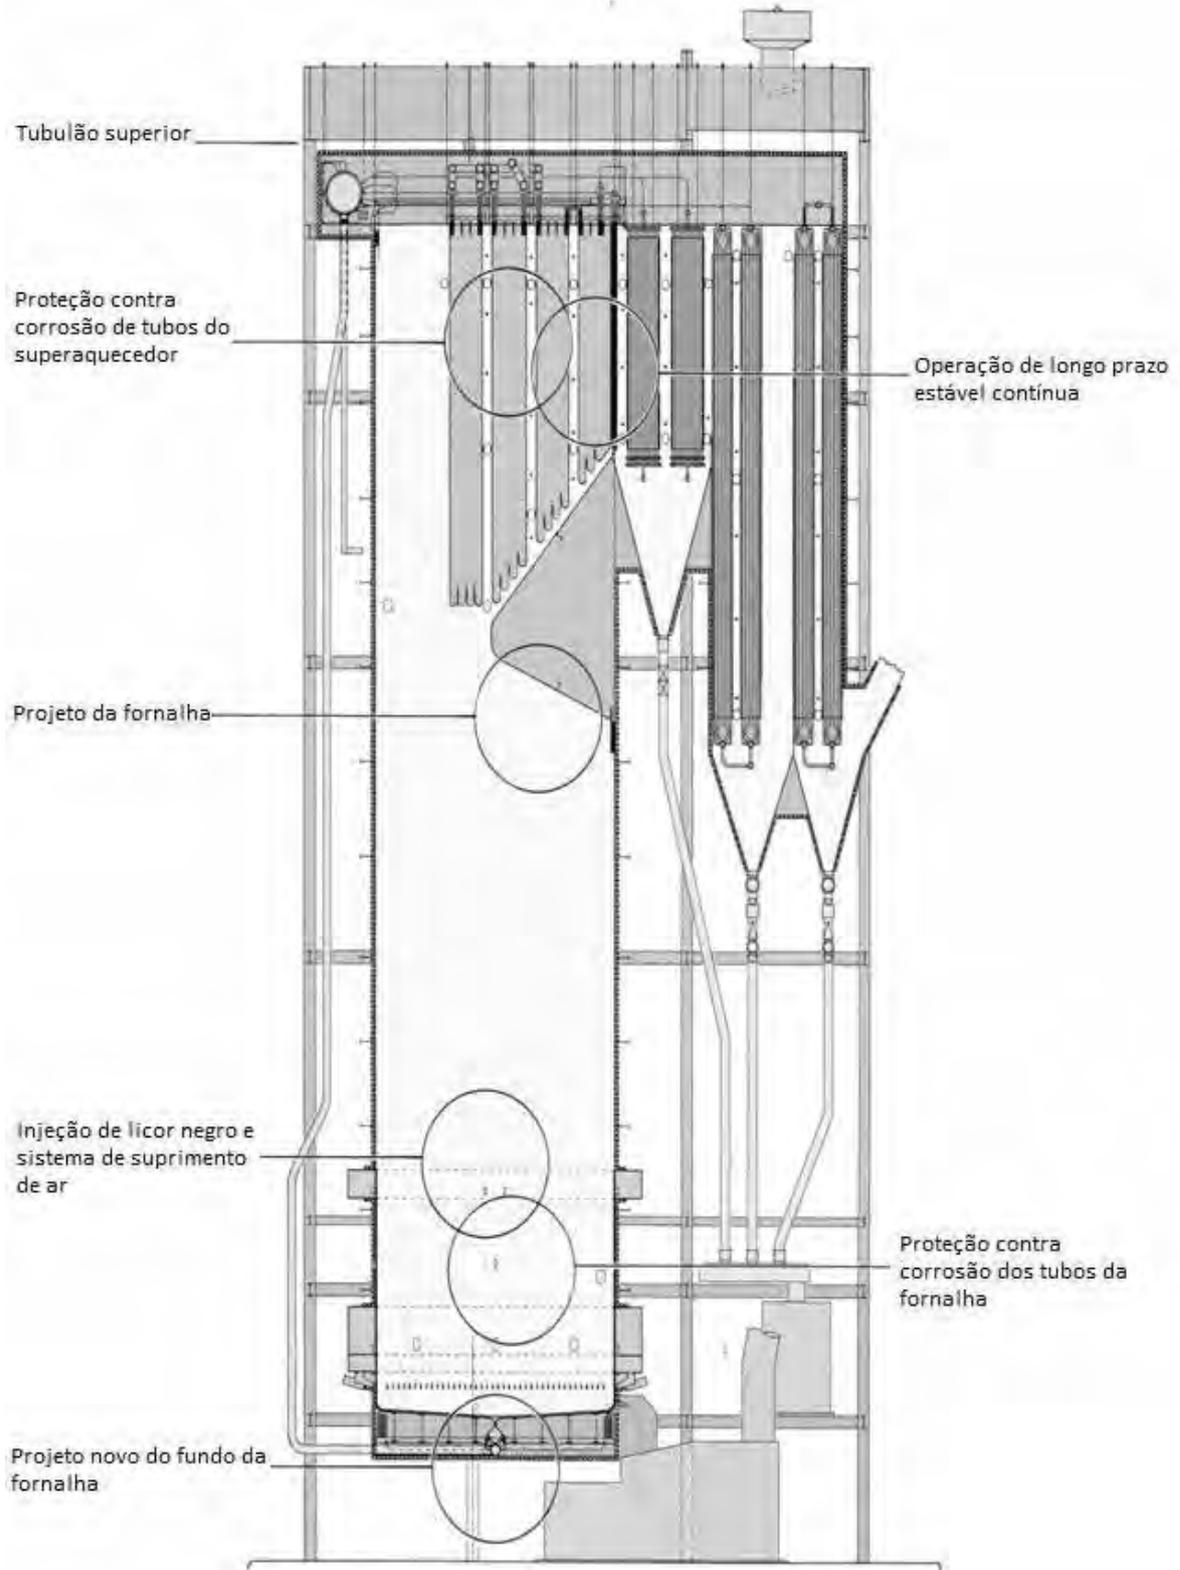
Na Figura 3 são ilustrados os componentes descritos anteriormente e outros componentes também.

Figura 3 - Caldeira de recuperação química completa. Fonte: Mitsubishi Heavy Industries - adaptado.

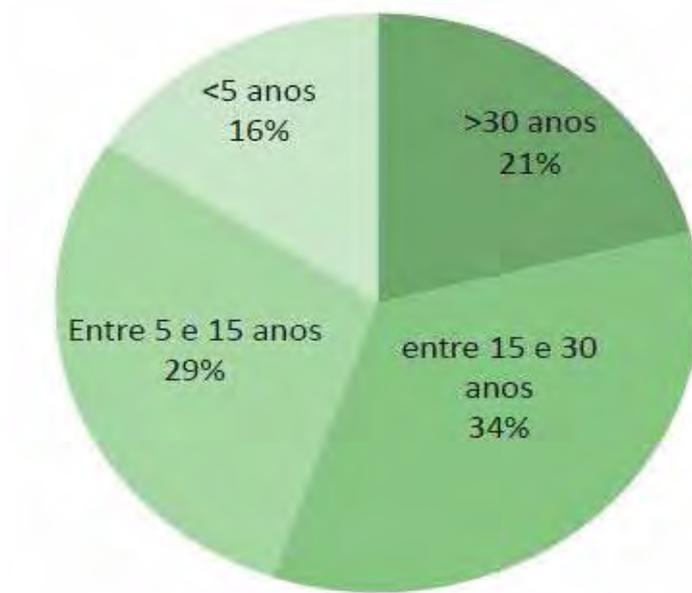
Na Figura 4 é apresentado um gráfico em que podemos visualizar a vida das caldeiras de recuperação existentes no Brasil e na Tabela 3 é apresentada uma relação de caldeiras de recuperação existentes no Brasil (atualizado em Agosto/2011):

Figura 4 – Caldeiras pela idade. Fonte: JONAS, 2011.

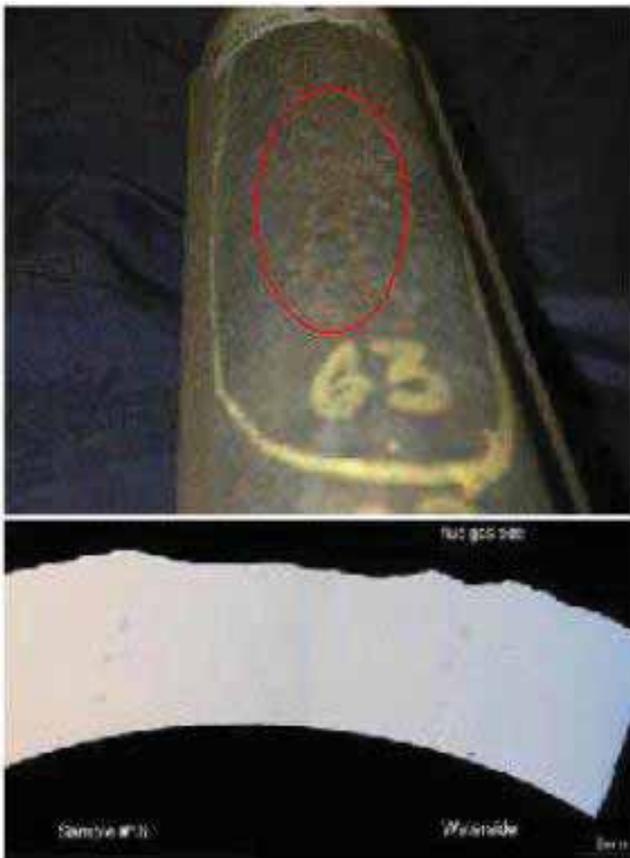
Na Figura 5 é mostrada a corrosão causada pelo baixo ponto de fusão dos depósitos. Houve perda de espessura do tubo devido à corrosão.

Figura 5 – Corrosão localizada no topo de um tubo de nariz. A figura abaixo mostra a perda de espessura de aproximadamente 1 mm. Fonte: ASPGREN et al., 2003.

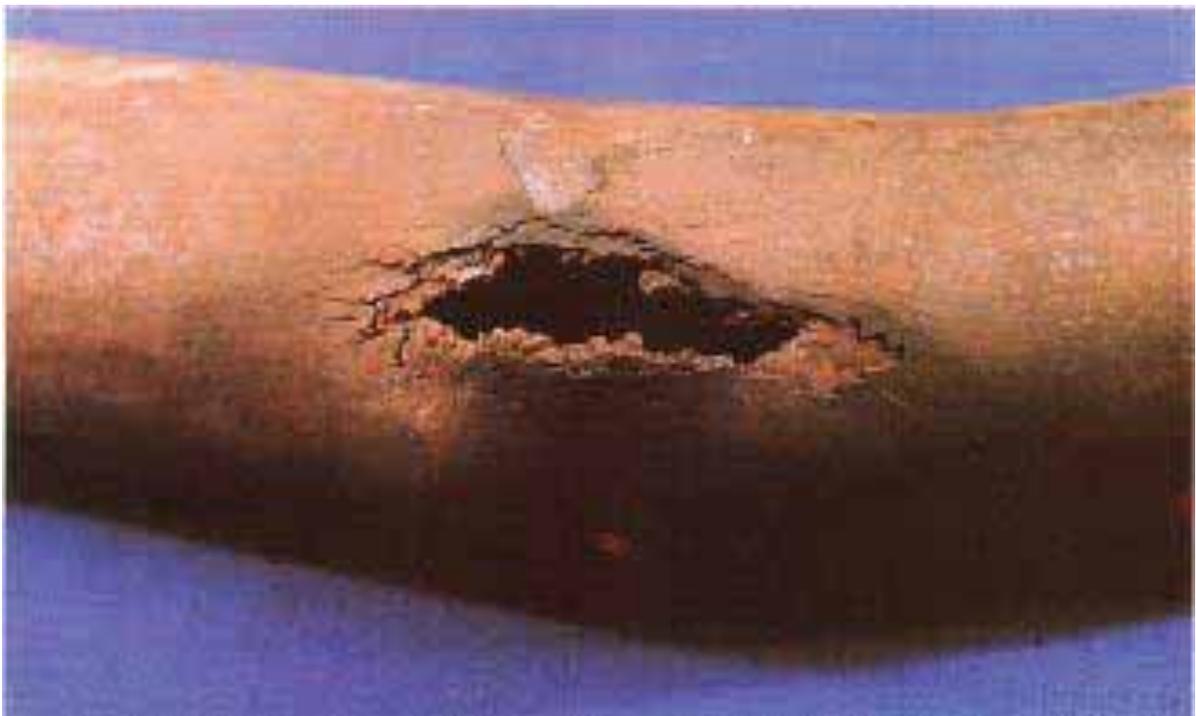
Na Figura 6 é ilustrada uma falha que ocorreu devido à ação de tensões estáticas em um ambiente a altas temperaturas por um período de tempo prolongado (falha por fluência).

Figura 6 – Superaquecimento de longo prazo devido à fluência. Fonte: PORT; HERRO, 1991.

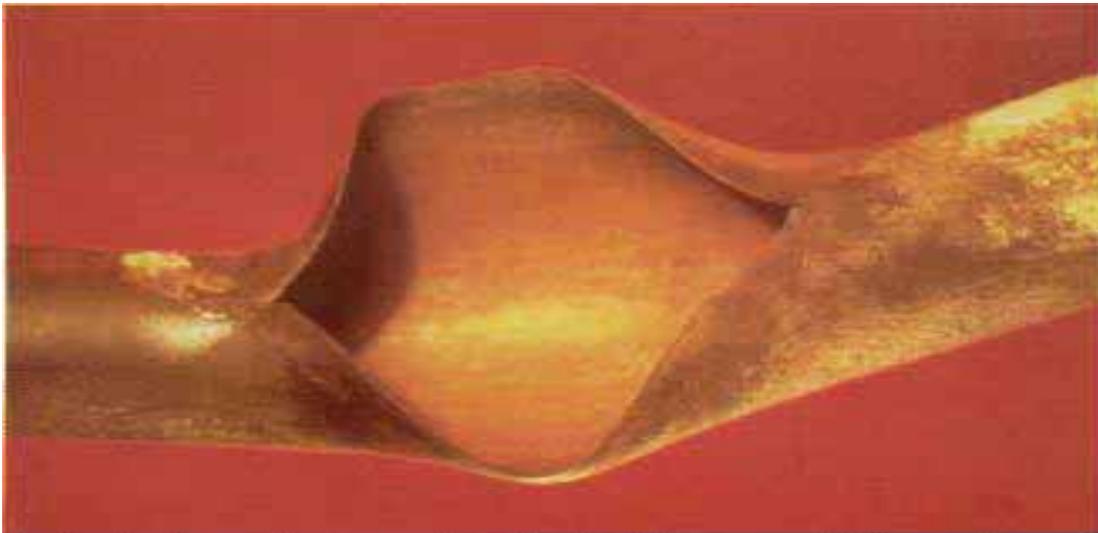
O principal meio de detectar esta falha é por análise metalográfica do material, outras técnicas de identificação podem ser utilizadas, porém são menos efetivas. Nas Figuras 7 e 8 são ilustradas estas falhas.

Figura 7 – Superaquecimento de curto prazo. Fonte: PORT; HERRO, 1991.

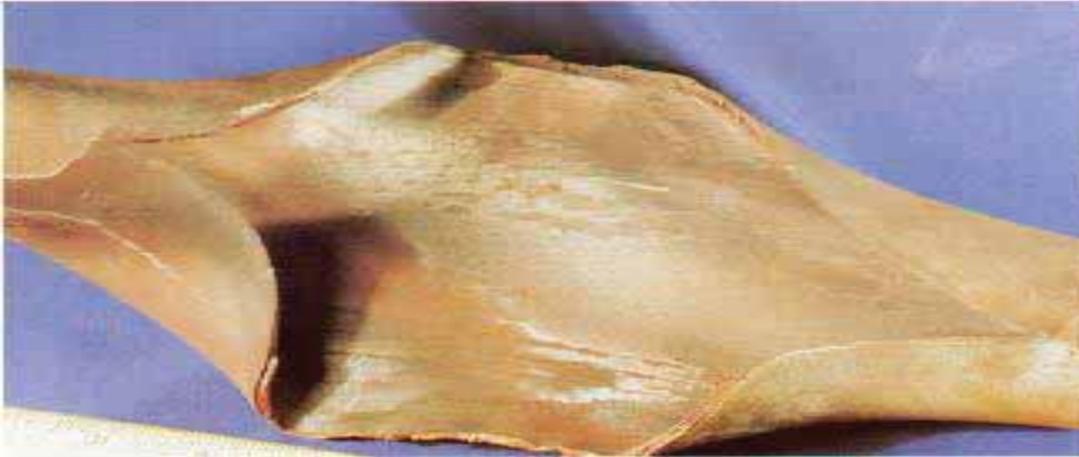
Figura 8 – Ruptura violenta, causada pelo superaquecimento de curto prazo. Fonte: PORT; HERRO, 1991.

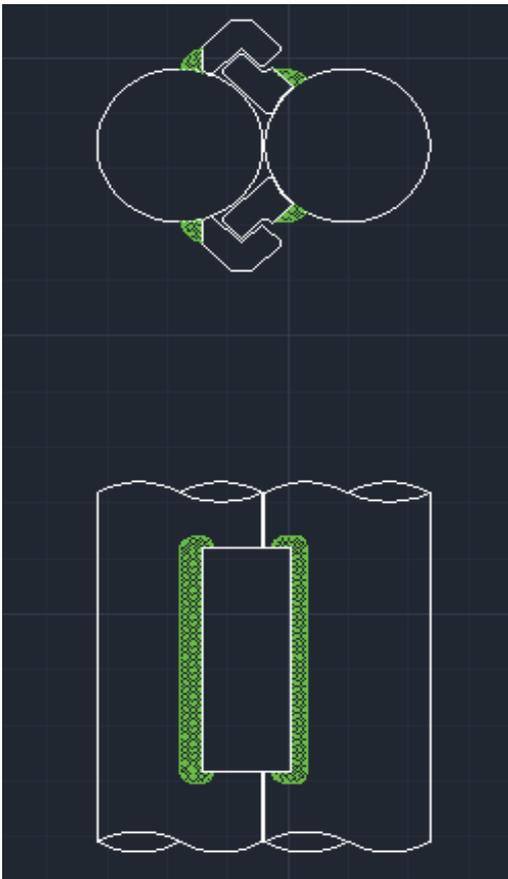
Figura 9 – Detalhe do espaçador deslizante.

Na Figura 9, as partes em verde são as soldas realizadas dos espaçadores nos tubos. Como estes pontos são submetidos a altas tensões durante a operação, tanto térmicas quanto mecânicas, é essencial que as melhores técnicas de soldagem sejam aplicadas neste processo, com acabamentos suaves e cantos arredondados. Quando as soldas são mal efetuadas, trincas podem ocorrer. Na Figura 10, está bem visível a falha nos espaçadores. Na Figura 11, é demonstrada uma correção de solda para minimizar a concentração de tensão.

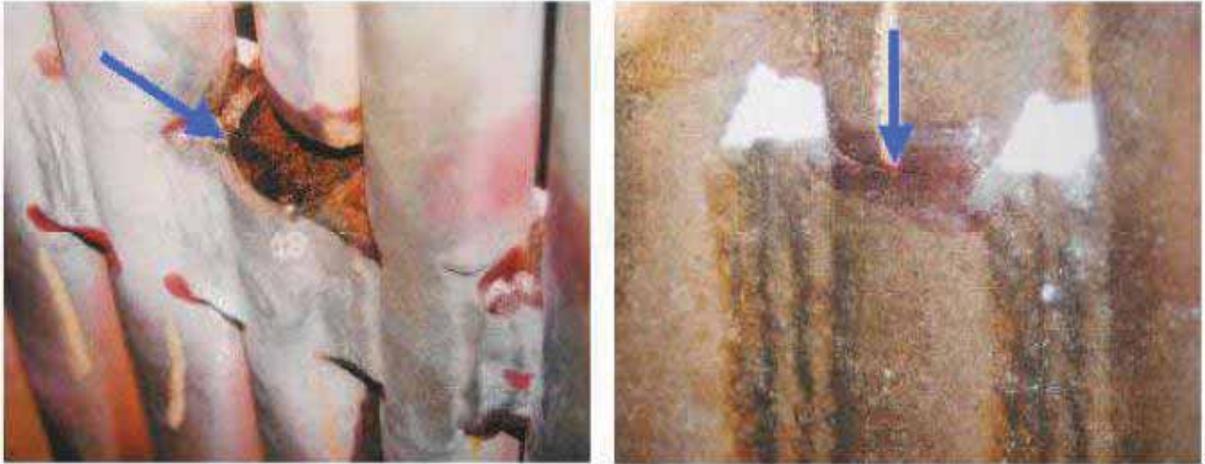
Figura 10 – Falhas em espaçadores. Fonte: ASPGREN et al., 2003.

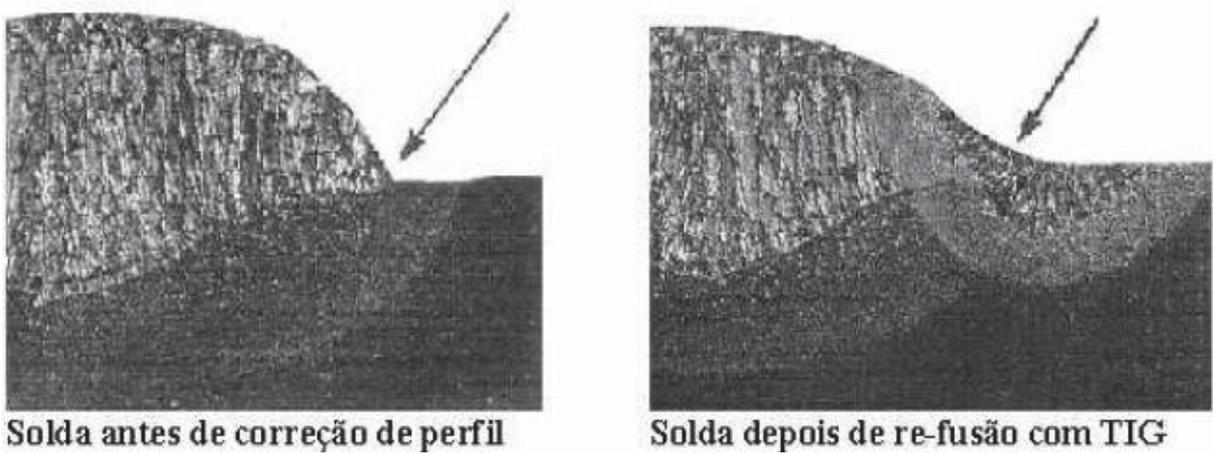
Figura 11 – Correção de solda para minimizar a concentração de tensão. Fonte: ASPGREN et al., 2003.

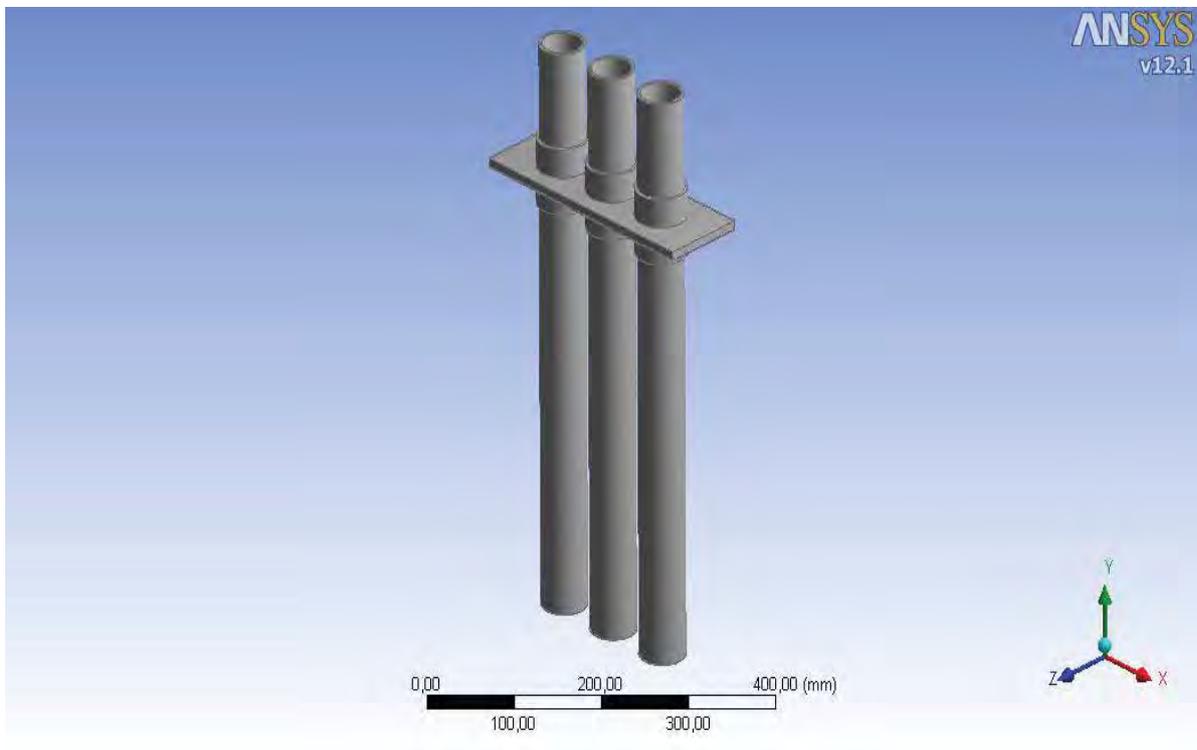
Na Figura 12 é ilustrada uma parte do painel do SH no qual falhas podem ocorrer. Os tubos maiores possuem 54 mm de diâmetro e espessura de 4,4 mm. Os tubos menores soldados no suporte e nos tubos maiores possuem 62 mm de diâmetro e 4,4 mm de espessura. A parte superior dos tubos do painel e o suporte são pontos fixos, conforme mostrada na Figura 13. O comprimento da tubulação chega a aproximadamente 15 m, mas pode ser desconsiderada para a análise da falha.

Figura 12 – Tubos do superaquecedor.

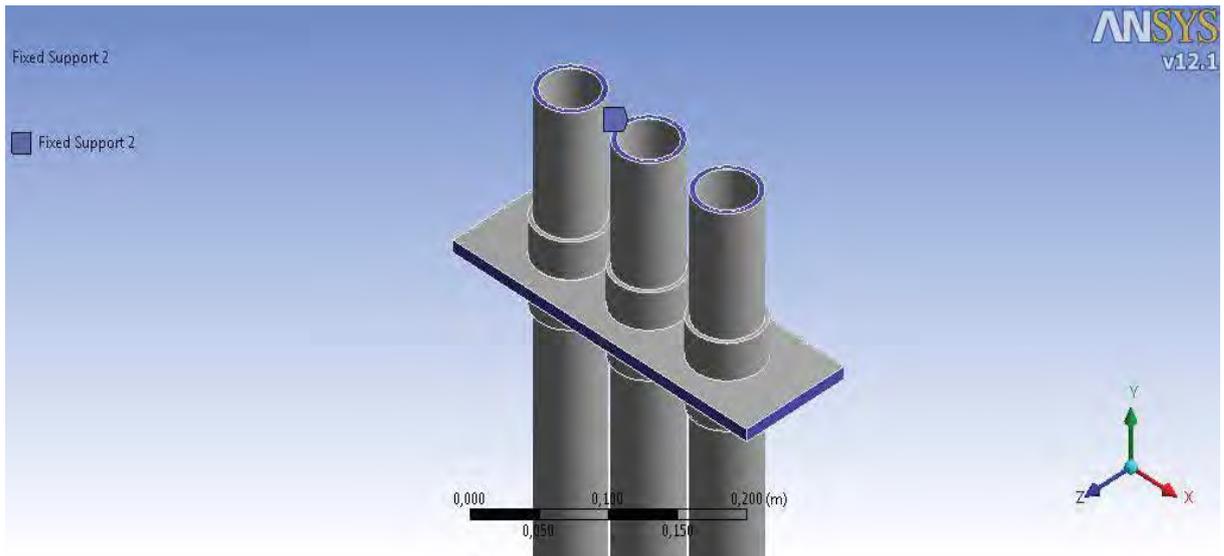
Figura 13 – Partes fixas.

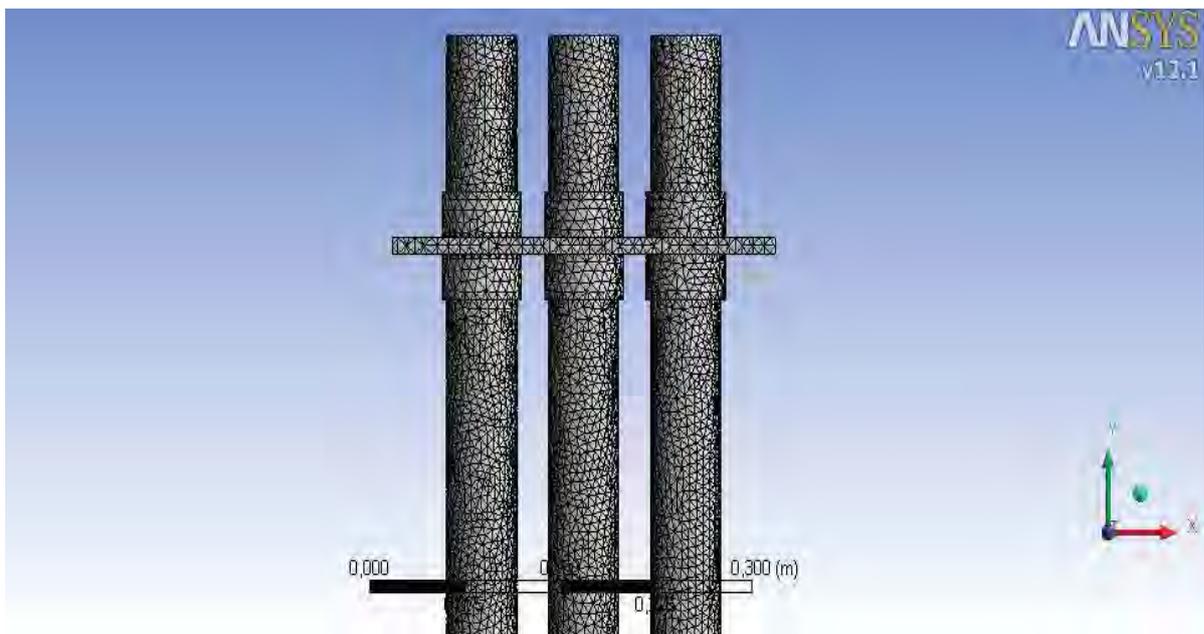
Figura 14 – Detalhe da malha gerada.

A malha foi gerada pelo software e possui 125.155 elementos e 247.919 nós. Alguns ajustes foram necessários, como o refinamento da malha. A pressão devido à ação dos sopradores de fuligem pode variar entre 250 kPa (bocal convencional) e 400 kPa (alta eficiência), com raio de ação de mais ou menos 750 mm¹⁰.

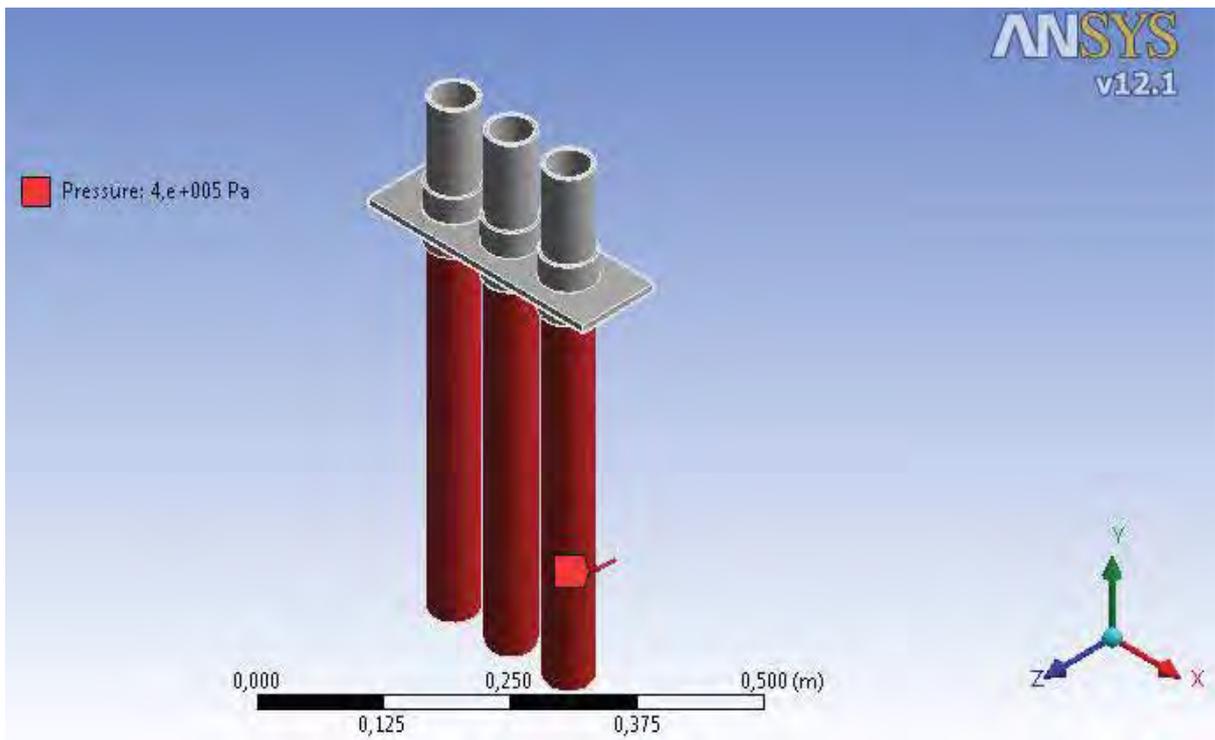
A pressão utilizada foi para sopradores de alta eficiência. Ela foi aplicada na parte inferior dos três tubos, conforme mostrada na Figura 15.

Figura 15 – Pressão aplicada nos tubos.

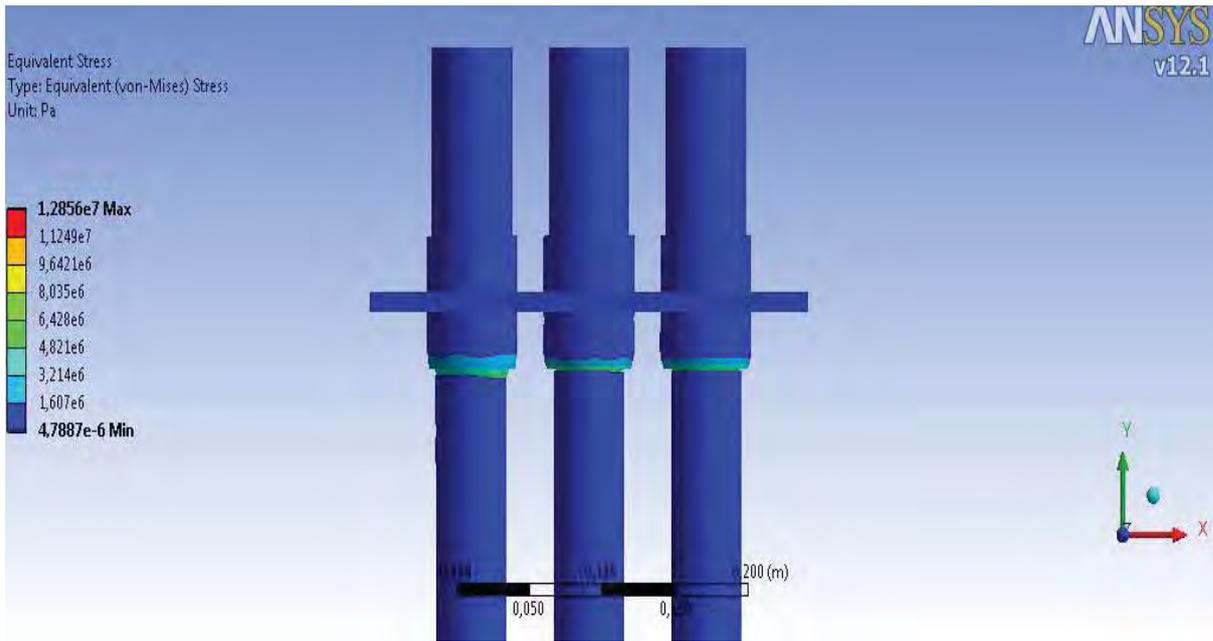
Os resultados obtidos no *Ansys Workbench* para a pressão de 400 kPa estão ilustradas na Figura 16.

Figura 16 – Tensão equivalente de von Mises.

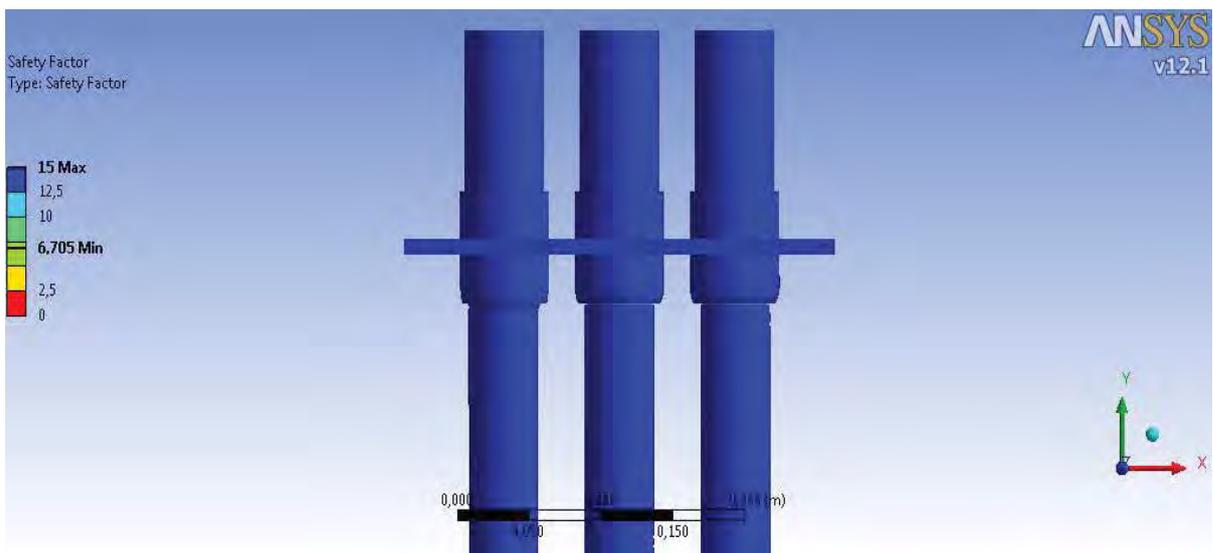
Figura 17 – Fator de segurança.

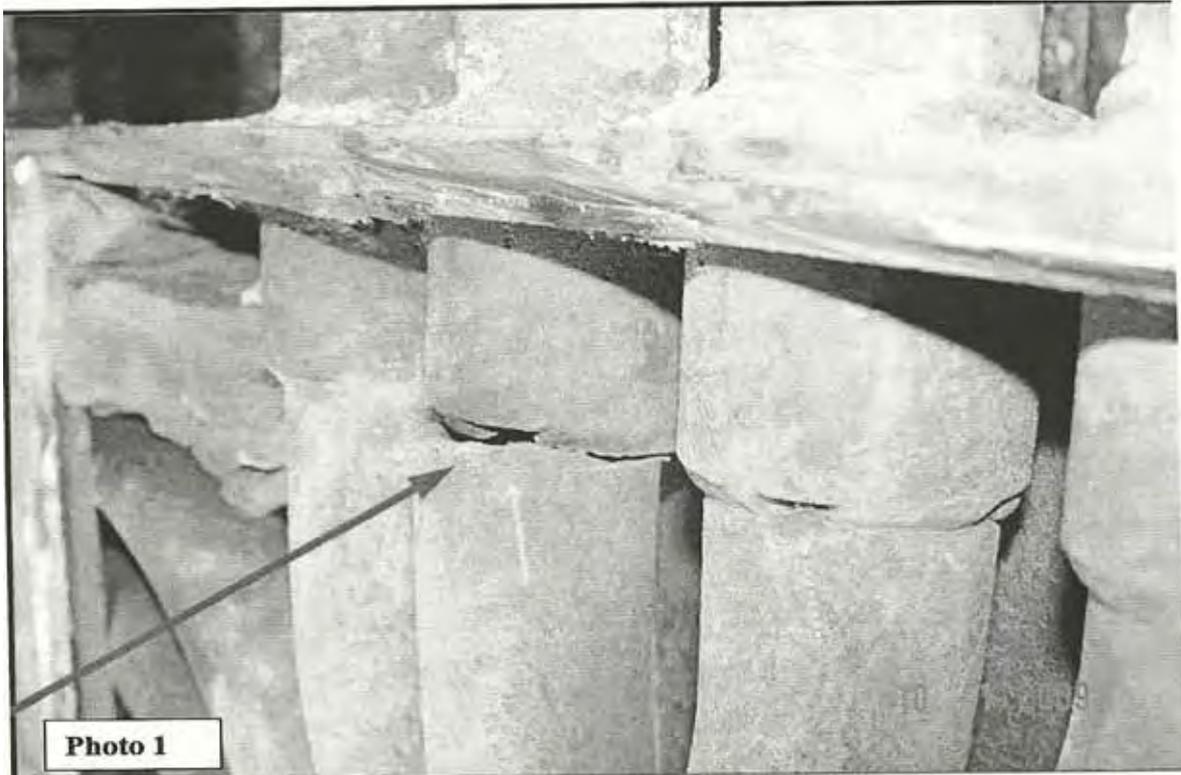
Em uma situação real de operação, falhas ocorreram em soldas dos tubos do SH, como demonstradas nas Figuras 18, 19 e 20. A falha ocorreu em uma solda de filete para efeito de vedação apenas. O fato de o combustível estar fora da especificação influenciou nesta falha. Na Figura 20, estão destacadas as marcas de praia, que indicam que a falha ocorreu por fadiga. Neste caso, não foram fornecidas mais informações da falha, como relatórios e observações, e por isso este caso em específico não foi modelado. Porém pelo modelamento notamos uma concentração de tensão na solda, que em conjunto com outros mecanismos de tensões podem ter acarretado a trinca deste material.

Figura 18 – Falha por fadiga.

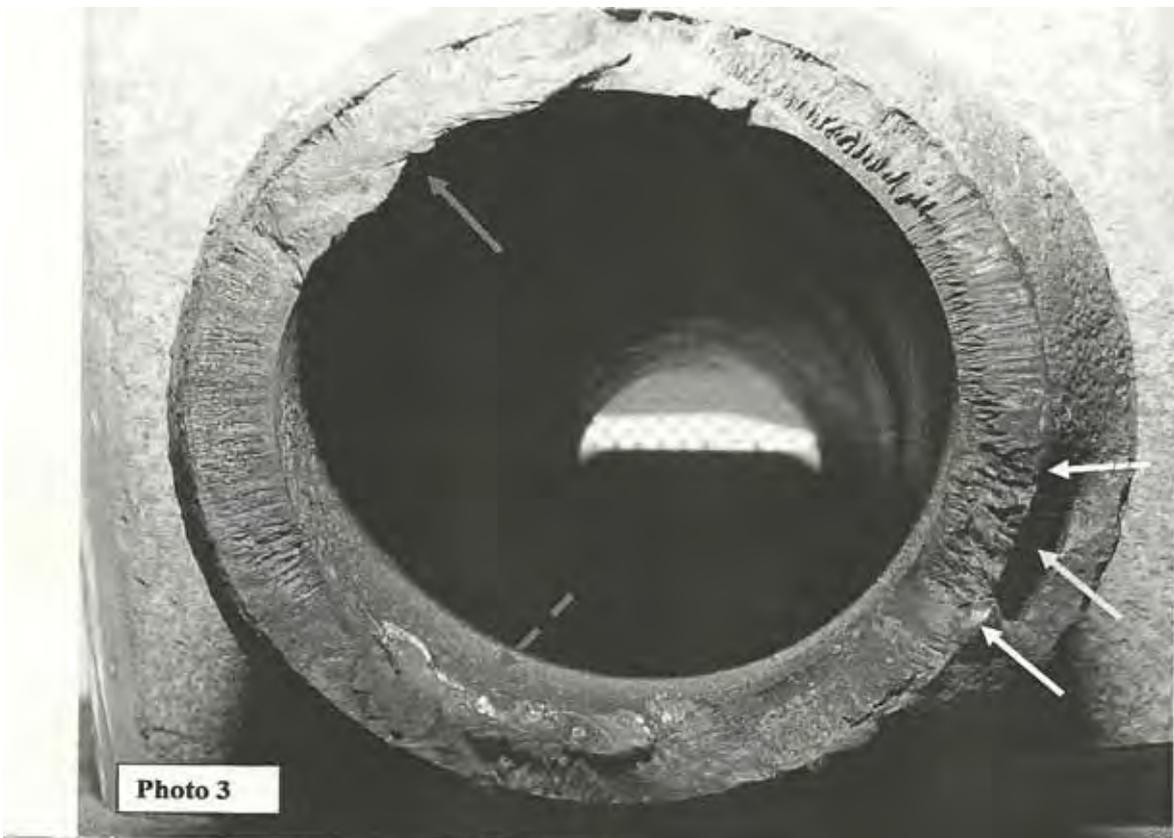
Figura 19 – Tubo seccionado para análise.

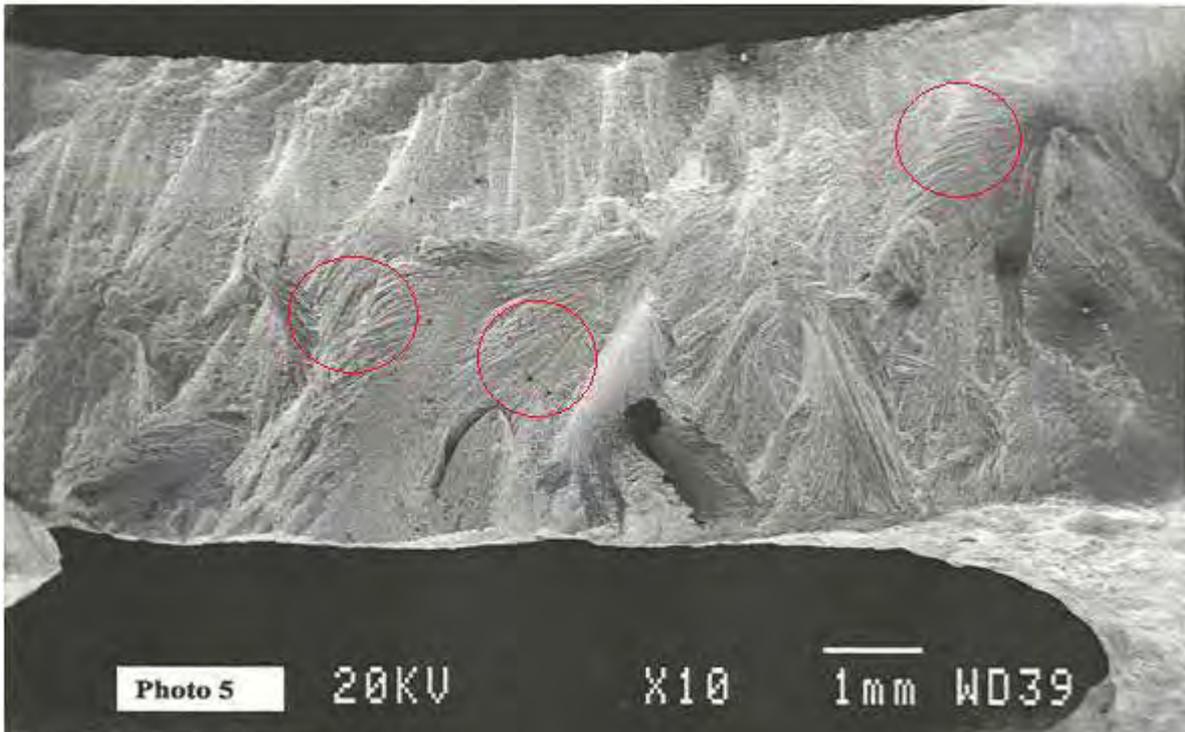
Figura 20 – Análise da micrografia do material.
