**ESTUDO DA ADERÊNCIA ENTRE O CONCRETO CELULAR E AS  
BARRAS DE AÇO**

Dissertação apresentada à Faculdade de Engenharia do Campus de Ilha Solteira – UNESP como parte dos requisitos para obtenção do título de Mestre em Engenharia Civil. Área de conhecimento: Estruturas.

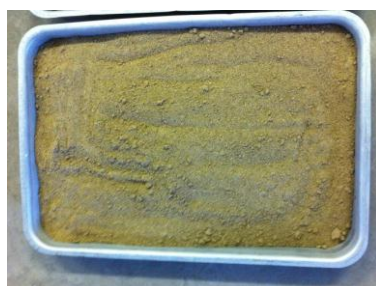
Figura 11 - Agregado miúdo utilizado na pesquisa

O agregado miúdo utilizado neste trabalho foi adquirido na cidade de São Carlos-SP (Figura 11). O Quadro 9 resume as principais características do material.

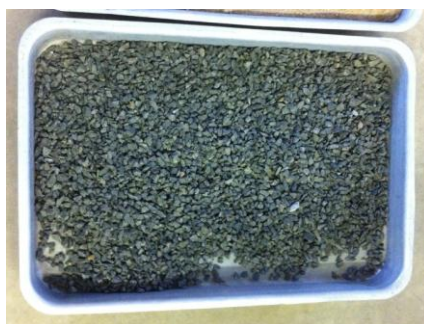
Figura 12 - Agregado graúdo utilizado na pesquisa

O agregado graúdo utilizado neste trabalho foi adquirido na cidade de São Carlos-SP (Figura 12).

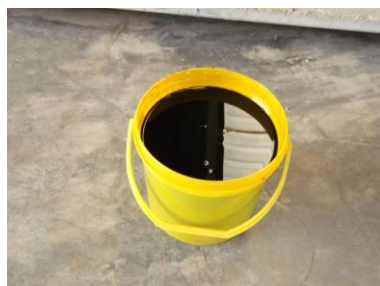
Figura 13 - Aditivo plastificante utilizado nos três traços da pesquisa.

Para os três traços, foi utilizado um aditivo plastificante polifuncional (Figura 13), com alto poder de redução de água (fabricante Vedacit®, produto CEMIX 2000®).

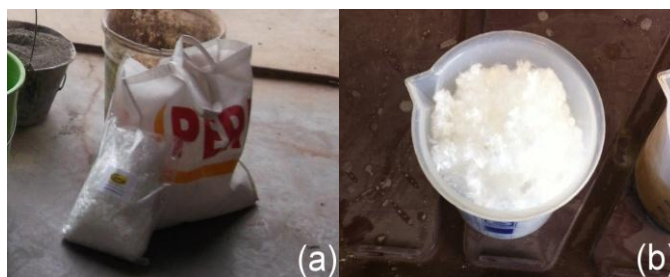
Para limitar os efeitos da retração no concreto, foram utilizadas fibras de polipropileno nos três traços (Figura 15). Desenvolvendo tensões de tração durante a retração, esta adição reduz o aparecimento de fissuras.

Figura 15 - Fibras de polipropileno utilizadas na pesquisa.

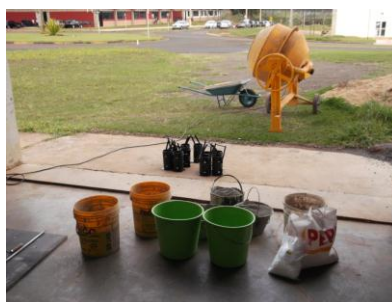
Figura 17 - Vista geral dos materiais antes da elaboração dos traços.

Os traços foram elaborados e caracterizados na Universidade Federal de São Carlos – UFSCar (Figura 17). Todos os corpos-de-prova de caracterização foram moldados e curados conforme as recomendações da ABNT NBR 5738:2003. O processo de cura adotado é idêntico ao dos CPs da pesquisa: 7 dias de imersão na água e colocação em ambiente climatizado até os 28 dias de idade (ver item 3.11). Unicamente os CPs moldados a partir do traço Tr1 foram adensados.

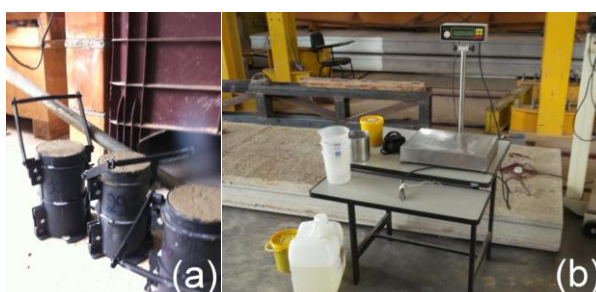
As massas específicas aparentes no estado fresco ( $\gamma_0$ ) foram determinadas dividindo a massa de concreto contido em um recipiente cilíndrico pelo volume do recipiente (Figura 18). O volume do recipiente foi considerado igual a  $1,57 \text{ dm}^3$ .

Figura 18 - Moldagem (a) e pesagem (b) do concreto para determinação dos  $\gamma_0$ .

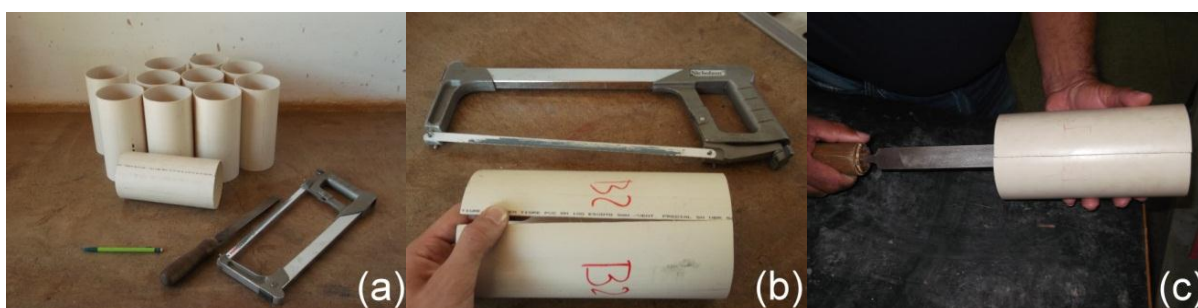
Figura 29 - Corte dos moldes cilíndricos para CPs do tipo “Barra” e “Tela”.

Os moldes cilíndricos foram realizados cortando tubos de PVC (marca Tigre®) de diâmetro igual a 100 mm e comprimento igual a 200 mm (Figura 29-a). Para facilitar as desmoldagens os cilindros foram riscados na direção longitudinal (Figura 29-b). Uma grossa média foi passada na parte interna dos cilindros para eliminar as asperezas aparecendo após os cortes (Figura 29-c).

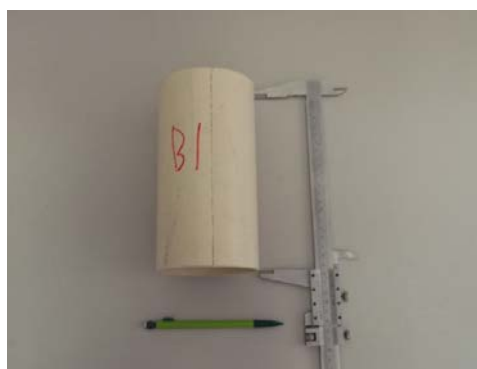
Figura 30 - Controle da altura real dos moldes com paquímetro manual.

A altura dos moldes foi conferida com um paquímetro manual de precisão 0,05 mm (Figura 30): todas as alturas reais estão no intervalo [19,975 mm ; 20,180 mm].

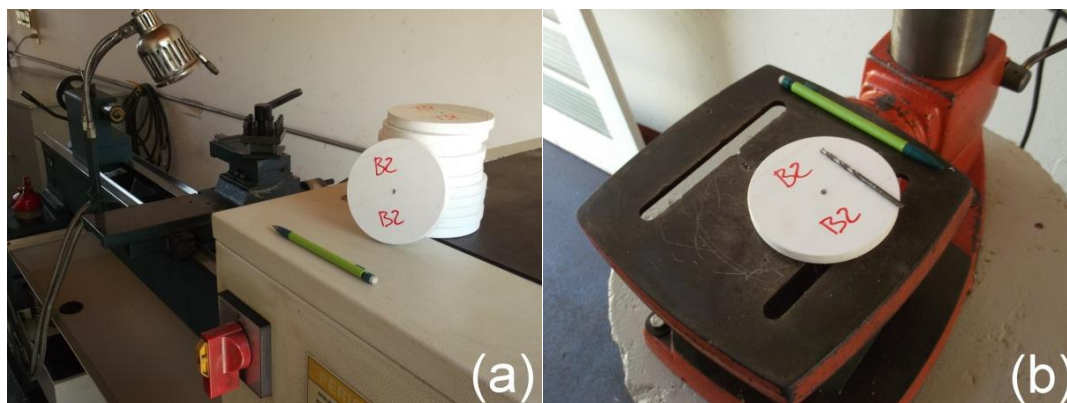
Figura 31 - Realização dos discos de PVC (a) com furo no centro (b).

O fundo dos moldes foi tampado com discos de PVC de diâmetro menor que 100 mm, para permitir o encaixe no molde. Esta etapa foi feita com auxílio de um torno mecânico (Figura 31-a), a partir do corte de placas de PVC de espessura valendo 10 mm. Com auxílio de uma furadeira de bancada, foi feito um furo no centro dos discos (Figura 31-b) para permitir a saída da armadura fora do cilindro de concreto.

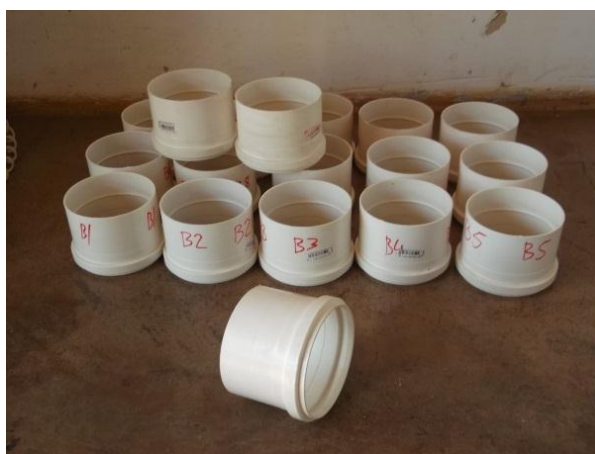
Figura 32 - Preparação das luvas para ligação das bases com os moldes.

A ligação entre os moldes e as bases foi feita utilizando luvas de esgoto em PVC de diâmetro igual a 100 mm (Figura 32).

Como as malhas da tela que deu origem às armaduras são de dimensões 10 cm x 10 cm, o comprimento das armaduras saindo pelo fundo do molde teve que ser inferior a 10 cm (para evitar a presença dos pontos de solda nessa região). Por isso, os tubos de apoio de comprimento igual a 15 cm (Figura 33), não foram usados para moldar os CPs do tipo “Tela”. Um comprimento de aproximadamente 5 cm foi deixado na parte das armaduras saindo do molde pelo fundo. As luvas (Figura 32) foram diretamente apoiadas sobre as placas de madeirite (Figura 34).

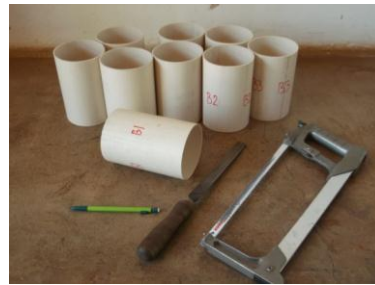
Figura 33 - Tubos de apoio utilizados para permitir a saída da armadura fora do cilindro de concreto.

As luvas descritas no item anterior foram fixadas também a tubos de esgoto em PVC de diâmetro igual a 100 mm e de comprimento igual a 150 mm, para permitir a saída da armadura fora do cilindro de concreto com um comprimento suficiente para realizar o ensaio de arrancamento (Figura 33).

Todas as etapas para realizar os moldes e as bases foram iguais às etapas de realização do dispositivo proposto para moldar os CPs do tipo “Barra”, exceto a não colocação dos tubos de apoio (Figura 33). A presença dos pontos de solda após o corte das armaduras dos CPs do tipo “Tela” (Figura 25, item 3.1.2), de tamanho maior que o furo central dos discos de PVC, junto com a presença da barra transversal, obrigaram a deixar a parte das armaduras saindo pelo fundo dos moldes livres de qualquer ponto de solda (para conseguir enfiar as armaduras dentro do furo dos discos).

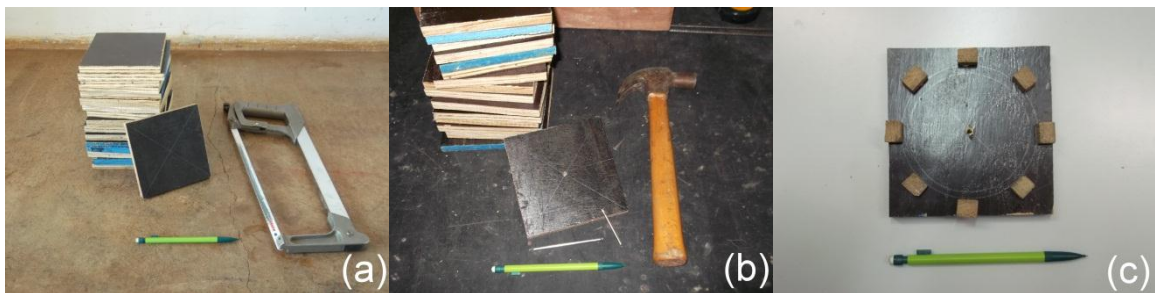
Figura 34 - Preparação das placas de madeirite.

Os tubos de apoio foram colocados sobre placas de madeirite compensado de espessura igual a 12 mm e com dimensões valendo 13,0 cm x 13,0 cm (Figura 34).

Para poder fixar a extremidade das armaduras nas placas de madeirites e limitar a movimentação das mesmas durante as moldagens, foram feitos furos no centro das placas com auxílio de pregos e de um martelo (Figura 34-b). Não foi usada a furadeira de bancada, pois ela estraga facilmente o madeirite. Para limitar a translação horizontal dos tubos de apoio (Figura 33) sobre as placas de madeirite durante as moldagens, foram colados, com um adesivo à base de PVA (marca Cascola ®), cubos de madeira de dimensão 1,0 cm x 1,0 cm x 1,0 cm sobre as placas de madeirite (Figura 34-c).

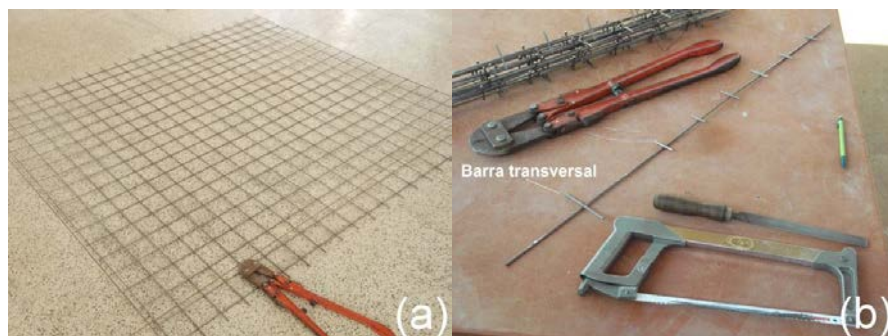
Figura 37 - Corte das armaduras para os CPs do tipo “Tela”.

As armaduras dos CPs do tipo “Tela” foram obtidas a partir do corte de uma tela quadrada (10 cm x 10 cm) do tipo CA-60 e de diâmetro igual a 4,2 mm (Figura 37). Um total de 27 armaduras foi cortado, cada armadura tendo um comprimento de 1,00 m e a barra transversal sendo posicionada conforme indicado na Figura 37-b. Os cortes foram realizados com alicate e serra manual.

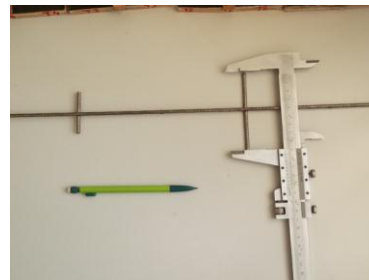
Figura 39 - Controle do comprimento das barras transversais ( $t_b$ ).

O controle do comprimento das barras transversais ( $t_b$ ) foi feito com um paquímetro manual de precisão igual a 0,05 mm (Figura 39). Todos os valores estão no intervalo [9,120 cm ; 9,675 cm].

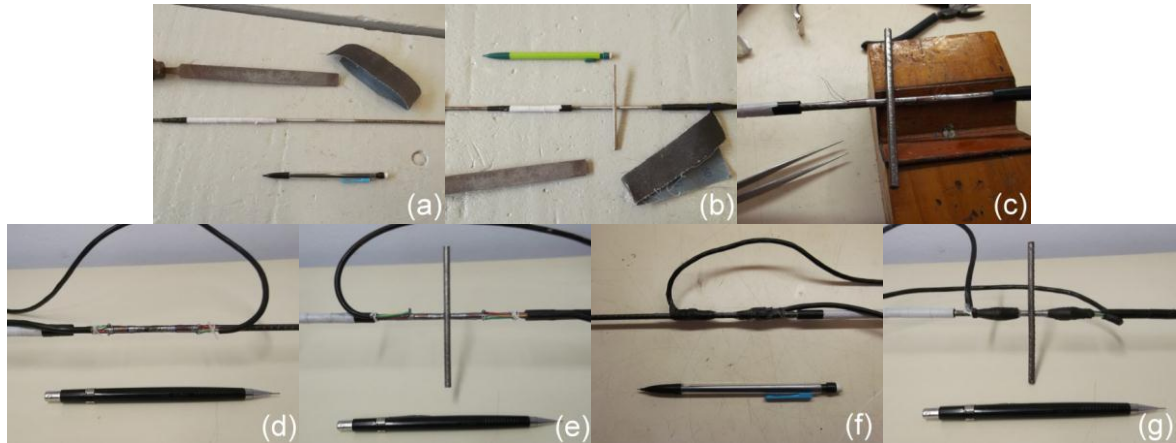
Figura 44 - Colocação dos extensômetros nas armaduras.

As etapas para colocação dos extensômetros estão listadas a seguir. Algumas delas estão ilustradas na Figura 44.

- lixamento da armadura com lixa grossa de granulação 100 (Figura 44-a-b);
- lixamento da armadura com lixa fina de granulação 400;
- limpeza da região com álcool isopropílico;
- marcação dos extensômetros na armadura;
- nova limpeza da região com álcool isopropílico;
- posicionamento dos extensômetros com fita adesiva;
- colagem dos extensômetros com cola do tipo Loctite/Super Bonder® (Figura 44-c);
- soldagem dos cabos aos extensômetros (Figura 44-d-e);
- impermeabilização da região com resina de silicone;

- segunda impermeabilização da região com aplicação de uma cera de proteção (marca Excel Sensores/WK ®);
- proteção final da região com fita de auto fusão (Figura 44-f-g).

Vale ressaltar que para a colagem dos extensômetros, não foi usado uma cola resistente à alta temperatura, material mais adequado para este tipo de aplicações que a cola do tipo Loctite/Super Bonder ®. Isso pode explicar a descolagem dos extensômetros inferiores dos CPs T1-3, T2-3 e T3-3 antes do fim do ensaio (ver os diagramas  $F_t-\epsilon_s$  dos Apêndices AZ, BA e BB).

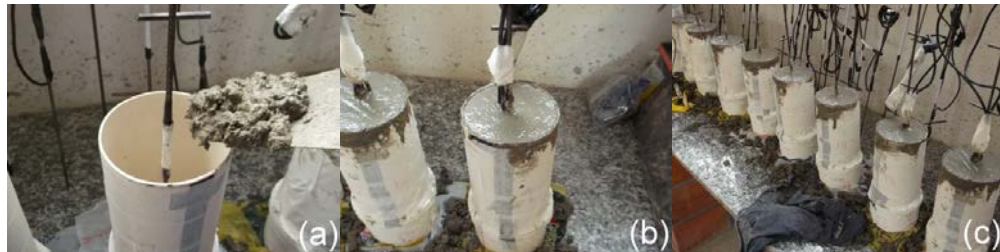
Figura 46 - Moldagem dos CPs.

Todas as moldagens foram realizadas no Laboratório de Sistemas Estruturais da Universidade Federal de São Carlos – UFSCar (Figura 46).

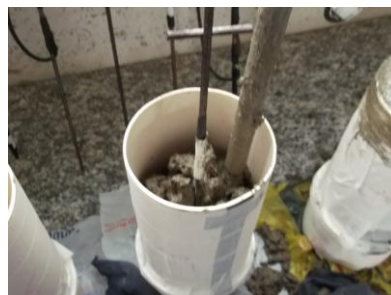
Figura 47 - Adensamento do concreto sem agente espumígeno.

A moldagem dos concretos contendo o agente espumígeno (traços Tr2 e Tr3) foi feita sem adensamento do concreto. O concreto sem o agente espumígeno (traço Tr1) foi adensado com uma haste metálica (Figura 47).

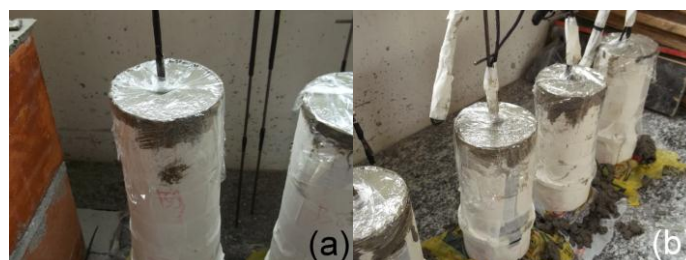
Figura 48 - Filme de plástico colocado no topo dos CPs após a moldagem.

Após a moldagem, um filme de plástico foi colocado no topo de todos os CPs (Figura 48) para limitar a evaporação da água e favorecer a reação de hidratação do cimento, conforme as indicações da ABNT NBR 5738:2003 (item 8.1.1 da Norma).

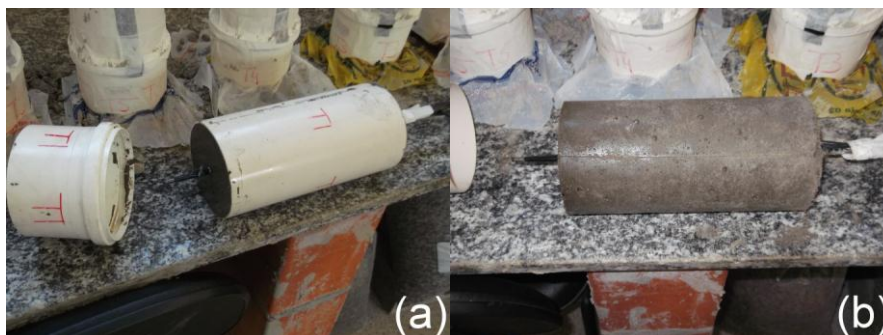
Figura 49 - Desforma dos CPs.

Os CPs foram desmoldados 24 horas após as moldagens (Figura 49).

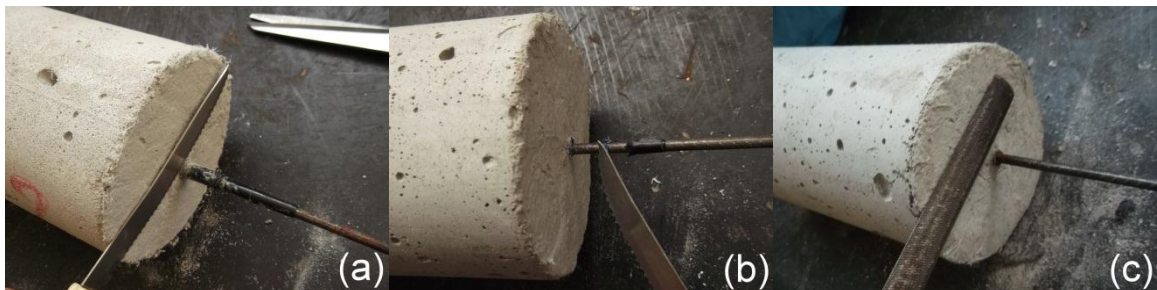
Para evitar a concentração de tensões na face superior dos CPs, um capeamento realizado com madeirite foi adotado (Figura 53). Antes de lixar a face superior dos CPs com uma grossa média (Figura 52-c), a fita isolante protegendo as armaduras e a sobra de tubo flexível delimitando o comprimento de ancoragem foram retiradas com uma faca (Figura 52-a-b).

Figura 52 - Retirada da fita (a), da sobra do tubo flexível (b), lixamento do CP (c).

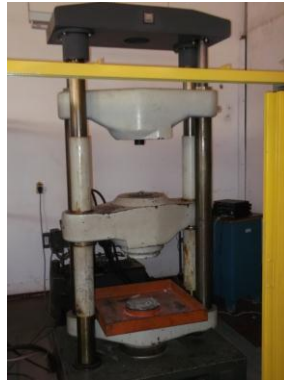
Figura 55 - Prensa universal utilizada para os ensaios de arrancamento.

Os ensaios de arrancamento foram realizados no Laboratório de Engenharia Civil da Faculdade de Engenharia UNESP de Ilha Solteira-SP, com auxílio de uma prensa universal (marca Dinateste ®) de capacidade igual a 1000 kN (Figura 55).

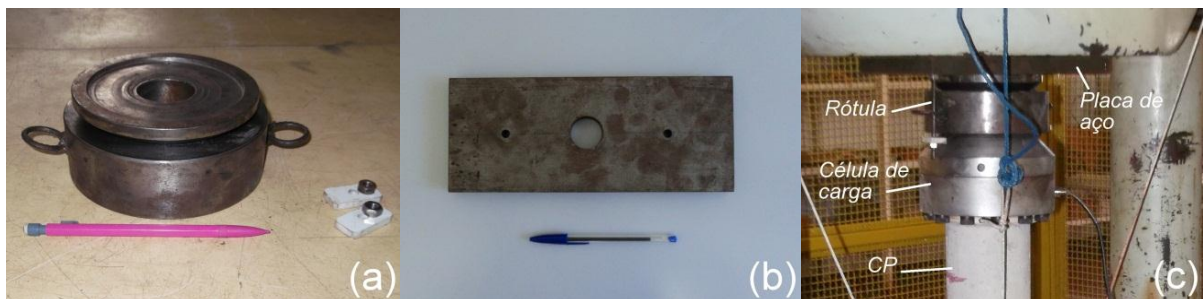
Figura 58 - Dispositivo para encaixe do CP na prensa.

Para facilitar o posicionamento dos CPs na vertical, foi colocada uma rótula em cima da célula de carga (Figura 58-a). Uma placa de aço de espessura igual a 17 mm furada no centro (Figura 58-b) foi colocada em cima da rótula para permitir o encaixe na prensa (Figura 58-c).

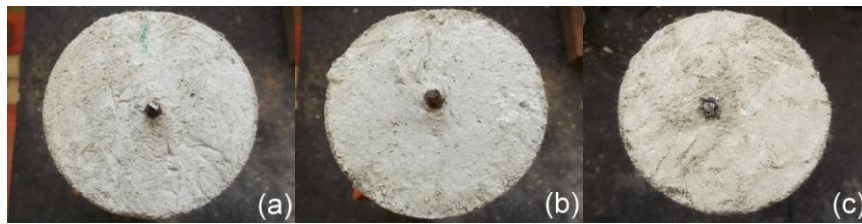
O respeito da posição central da armadura dentro do cilindro foi avaliado segundo três conceitos: excelente (46,3 % dos CPs, ver a Figura 63-a), regular (31,5 % dos CPs, ver a Figura 63-b) ou insuficiente (22,2 % dos CPs, ver a Figura 63-c). Comparando o desempenho mecânico ( $\tau_{bu}$  ou  $F_{tu}$ ) de cada CP com o conceito atribuído, conclui-se que não tem ligação entre os dois critérios. Por exemplo, o CP T8-2, a pesar de ter um conceito “insuficiente”, teve o melhor desempenho mecânico da amostra AT2.

Figura 63 - Conceitos adotados para avaliação da colocação da armadura no molde: excelente (a), regular (b) e insuficiente (c).

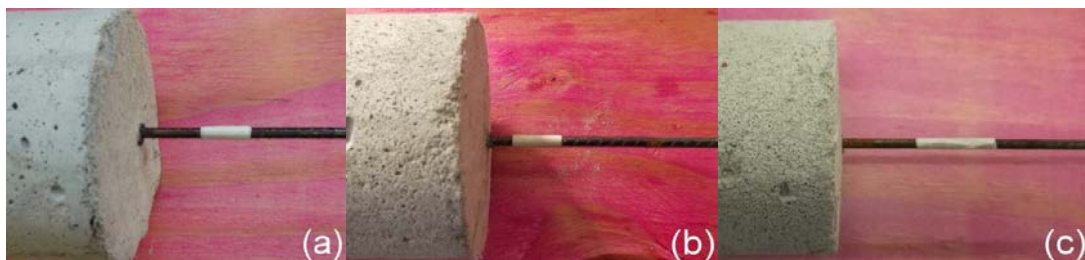
100 % dos CPs do tipo “Barra” tiveram uma ruptura por deslizamento da armadura (Figura 64).

Figura 64 - Ruptura dos CPs das amostras AB1 (a), AB2 (b) e AB3 (c).

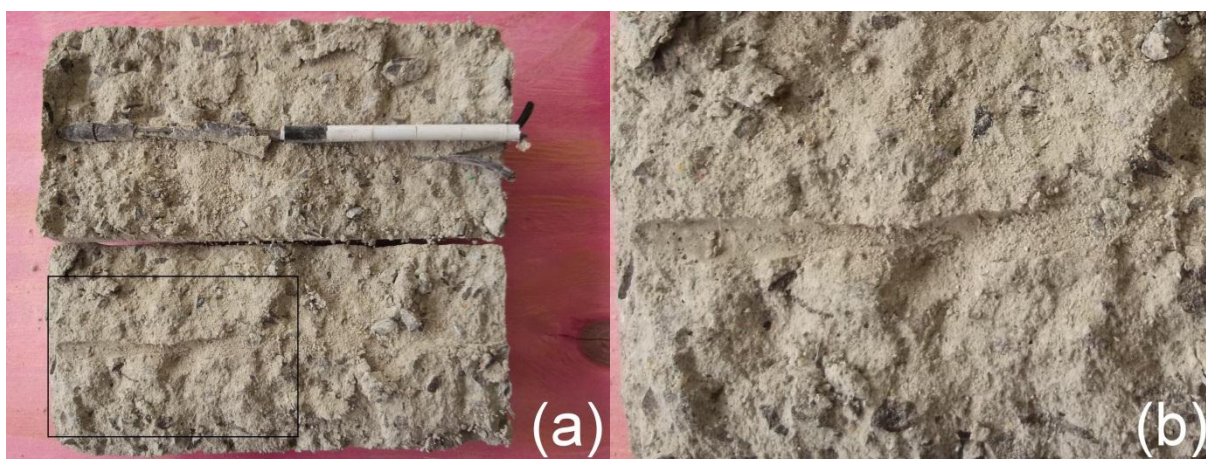
Figura 95 - CP B2-1: após arrancamento (parte interna).

- Qualidade da moldagem: regular. Presença de pequenas bicheiras (Figura 92), sem influência sobre o resultado.
- Respeito da posição central da armadura: excelente (Figura 93-e-f, Figura 95-a).
- Aspecto externo do CP após ruptura: intacto. Ausência de fissuração (Figura 93).
- Modo de ruptura observado: deslizamento da armadura (Figura 94). Diagrama  $F_t$ - $\Delta$  coerente com o modo de ruptura observado (suave decréscimo de  $F_t$  após  $F_{tu}$  ser atingido: ver a Figura 96).
- A presença dos extensômetros interferiu na zone de aderência (Figura 95), impossibilitando a medição de  $l_b$  com precisão e, portanto, o cálculo de  $\tau_{bu}$ .
- O diagrama  $F_t$ - $\varepsilon_s$  obtido não permitiu fazer conclusões. Não foi possível medir a deformação  $\varepsilon_{s-inf}$  ao longo do ensaio (provável perda da ligação entre o extensômetro

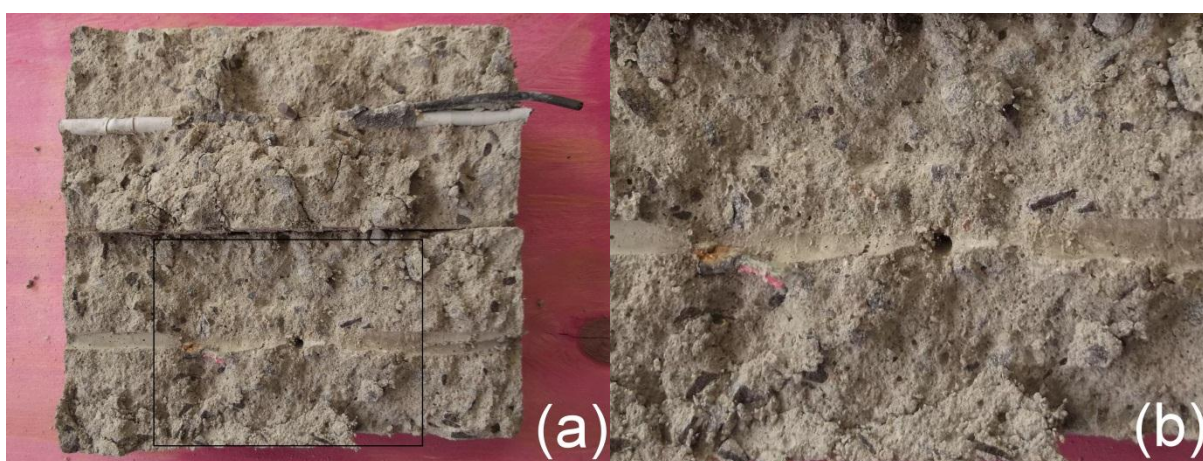
Figura 137 - CP T1-1: após arrancamento (parte interna).

- Qualidade da moldagem: regular. Presença de pequenas bicheiras (Figura 134), sem influência sobre o resultado.
- Respeito da posição central da armadura: regular (Figura 135-e-f, Figura 137-a).
- Aspecto externo do CP após ruptura: intacto. Ausência de fissuração (Figura 135).
- Modo de ruptura observado: ruptura da solda ligando as barras longitudinal e transversal (Figura 136-c), e, em seguida, deslizamento da armadura longitudinal (Figura 136-a-b). Diagrama  $F_t$ - $\Delta$  coerente com o modo de ruptura observado (rápido decréscimo de  $F_t$  após  $F_{tu}$  ser atingido, correspondendo à ruptura da solda: ver a Figura 138).
- Não foi possível medir as deformações  $\varepsilon_{s-sup}$  e  $\varepsilon_{s-inf}$  ao longo do ensaio (provável perda da ligação entre os extensômetros e os cabos de alimentação ocorrida durante o manuseio da armadura ou durante a moldagem do CP).

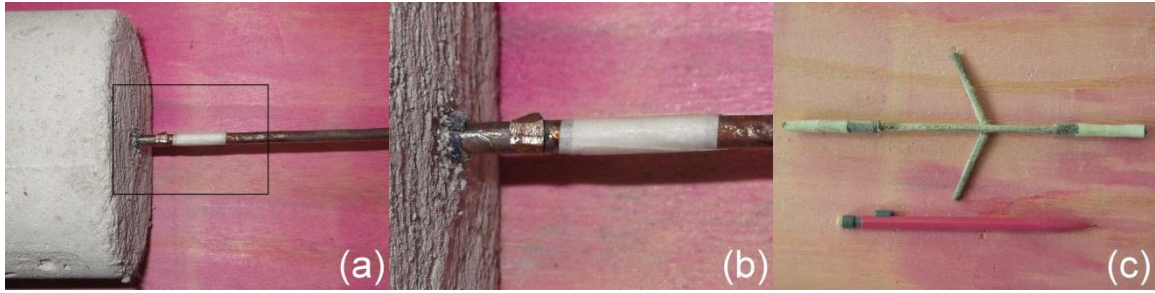
Figura 230 - CP T1-2: após arrancamento (parte interna).

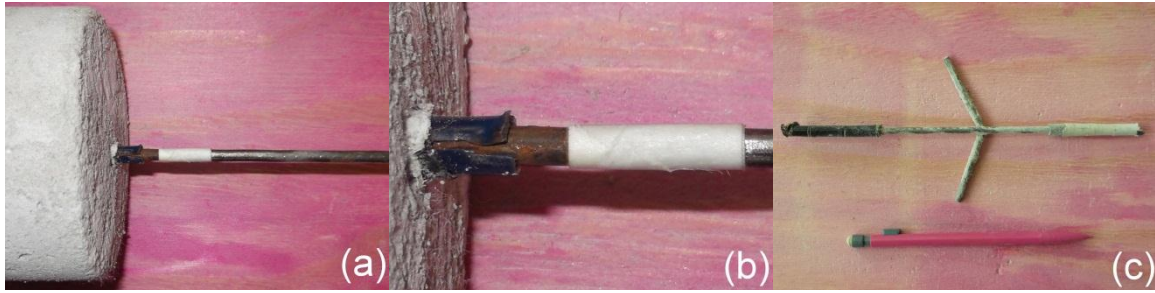
Figura 235 - CP T2-2: após arrancamento (parte interna).

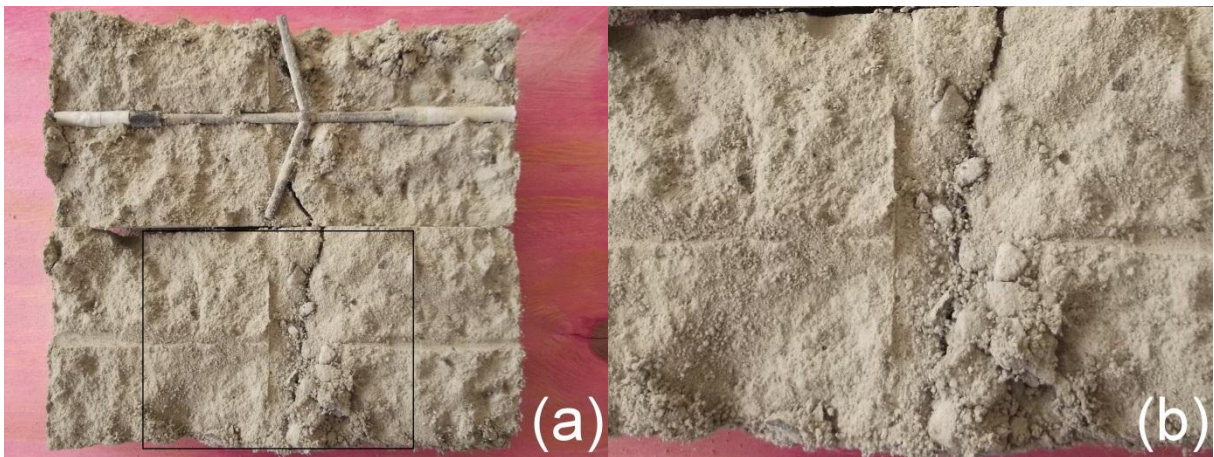
Figura 241 - CP T3-2: diagrama  $F_t\Delta$  e principais resultados.

- Qualidade da moldagem: regular. Presença de algumas bicheiras importantes (Figura 237 e Figura 238), a priori sem influência sobre o resultado.
- Respeito da posição central da armadura: insuficiente. Armadura fora do centro do cilindro no topo do CP (Figura 237-e-f, Figura 238-e-f).
- Aspecto externo do CP após ruptura: presença de fissuras nas direções longitudinal (Figura 238-b-d) e transversal (Figura 238-a), revelando a ruína do concreto ao longo do ensaio.
- Modo de ruptura observado: deslizamento da armadura (Figura 239-a-b) provocando a flexão da armadura transversal (Figura 239-c), e o esmagamento do concreto (Figura 240). Diagrama  $F_t-\Delta$  coerente com o modo de ruptura observado, com indicação de ruptura do tipo frágil (rápido decréscimo de  $F_t$  após  $F_{tu}$  ser atingido: ver a Figura 241).

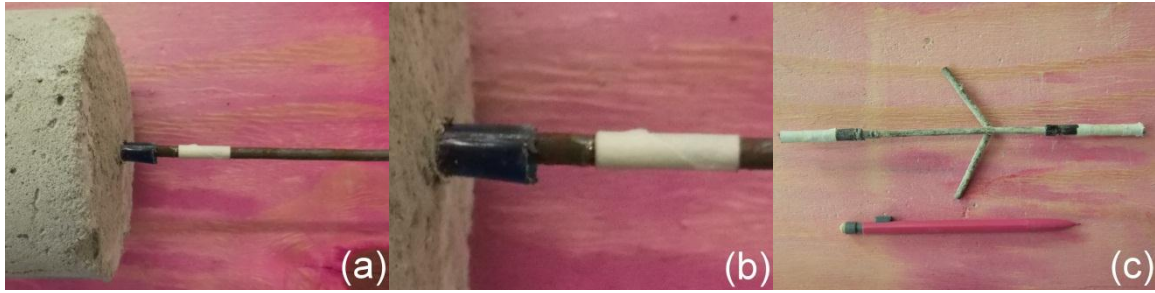
Figura 245 - CP T4-2: após arrancamento (parte interna).

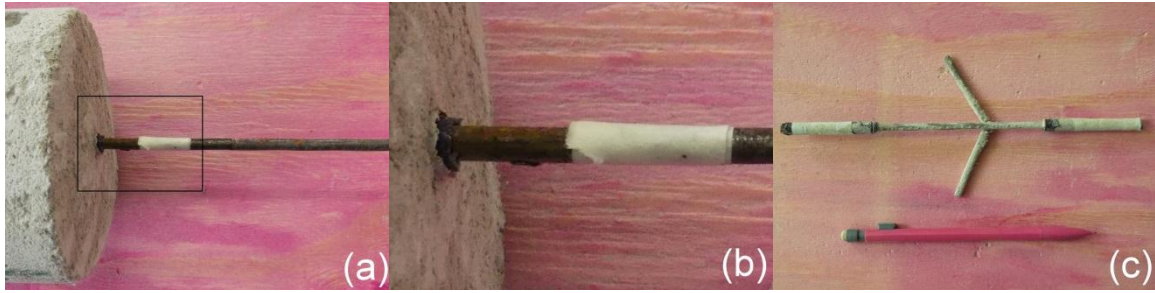
Figura 255 - CP T6-2: após arrancamento (parte interna).

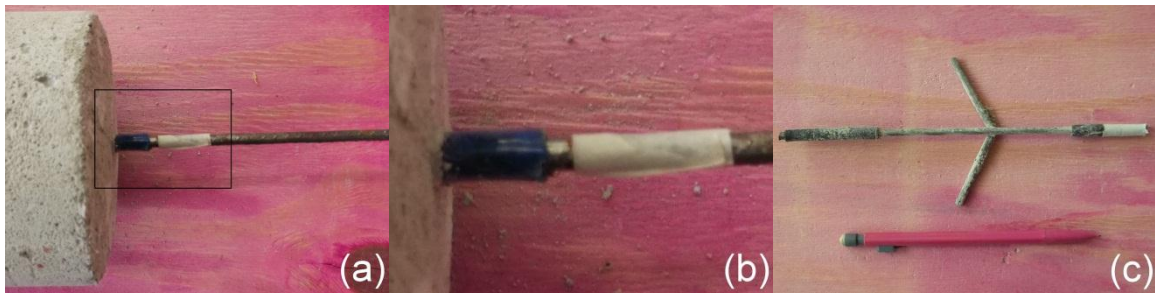
Figura 270 - CP T9-2: após arrancamento (parte interna).

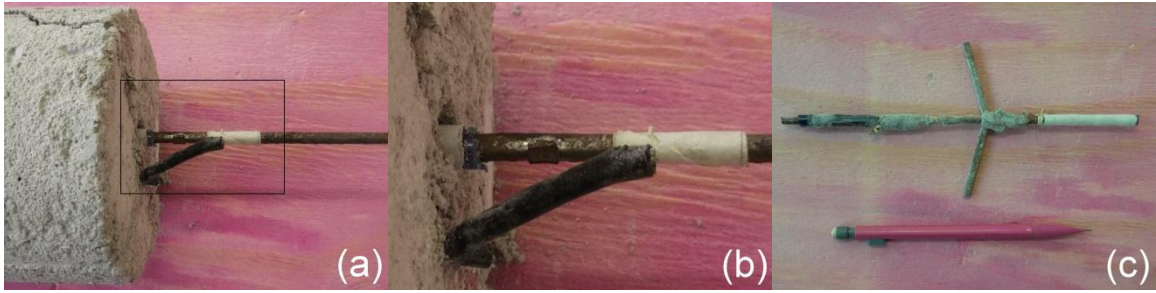
Figura 323 - CP T1-3: após arrancamento (parte interna).

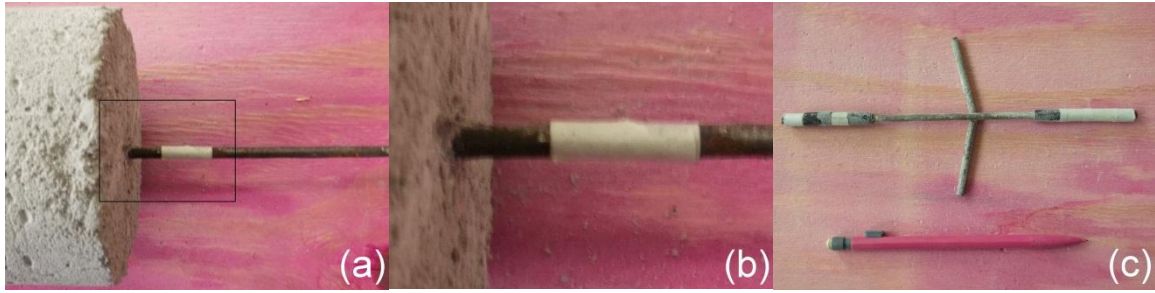
Figura 361 - CP T8-3: após arrancamento (parte interna).
