**Análise da estabilidade de taludes de mineração a partir de  
parâmetros estáticos e dinâmicos**

**Instituto de Geociências e Ciências Exatas  
Campus de Rio Claro**

Tese de doutorado apresentada ao Instituto de Geociências e Ciências Exatas do Câmpus de Rio Claro, da Universidade Estadual Paulista “Júlio de Mesquita Filho”, como parte dos requisitos para obtenção do título de Doutora em Geociências e Meio Ambiente.

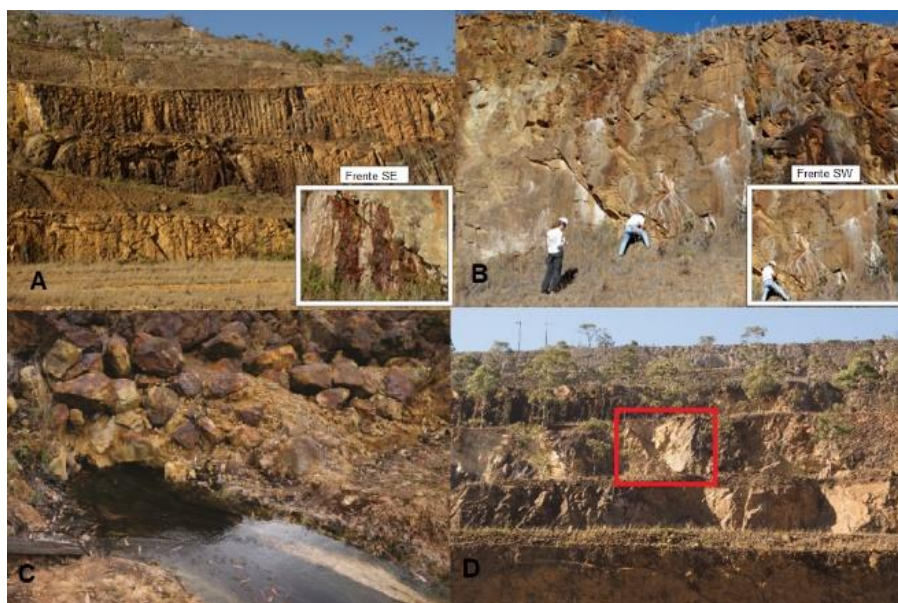
Figura 21: Principais passivos encontrados na área: A e B - surgência de água nos taludes evidenciada em B pelas manchas de caulinita (branco), C - surgência de água na base da pilha de estéril (BF-04), D – evidências de rupturas generalizadas nos taludes

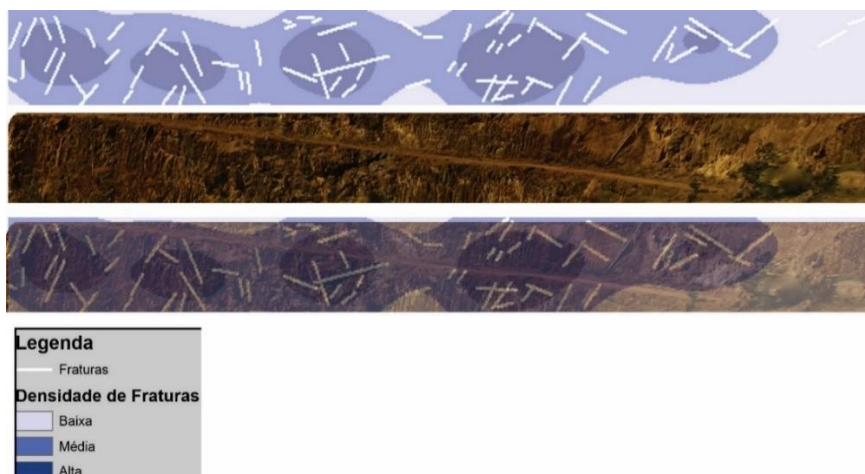
Figura 55: Densidade de Fraturas na face do Setor A

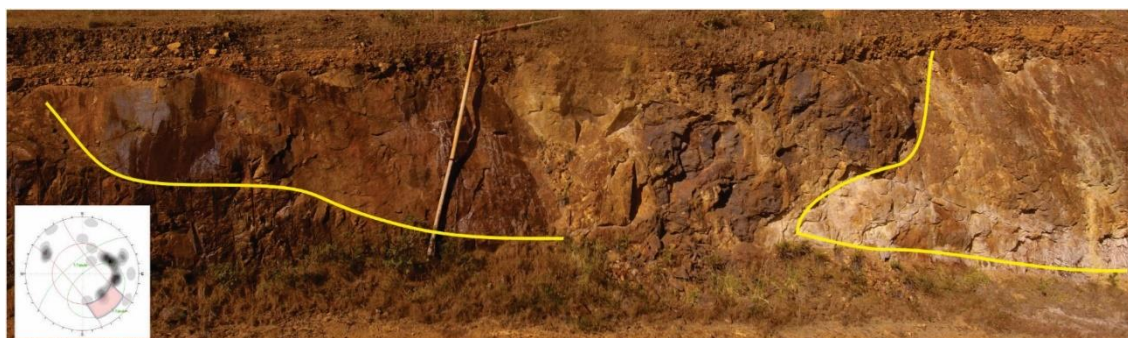
Figura 59: Rupturas do tipo planar visíveis na face do talude

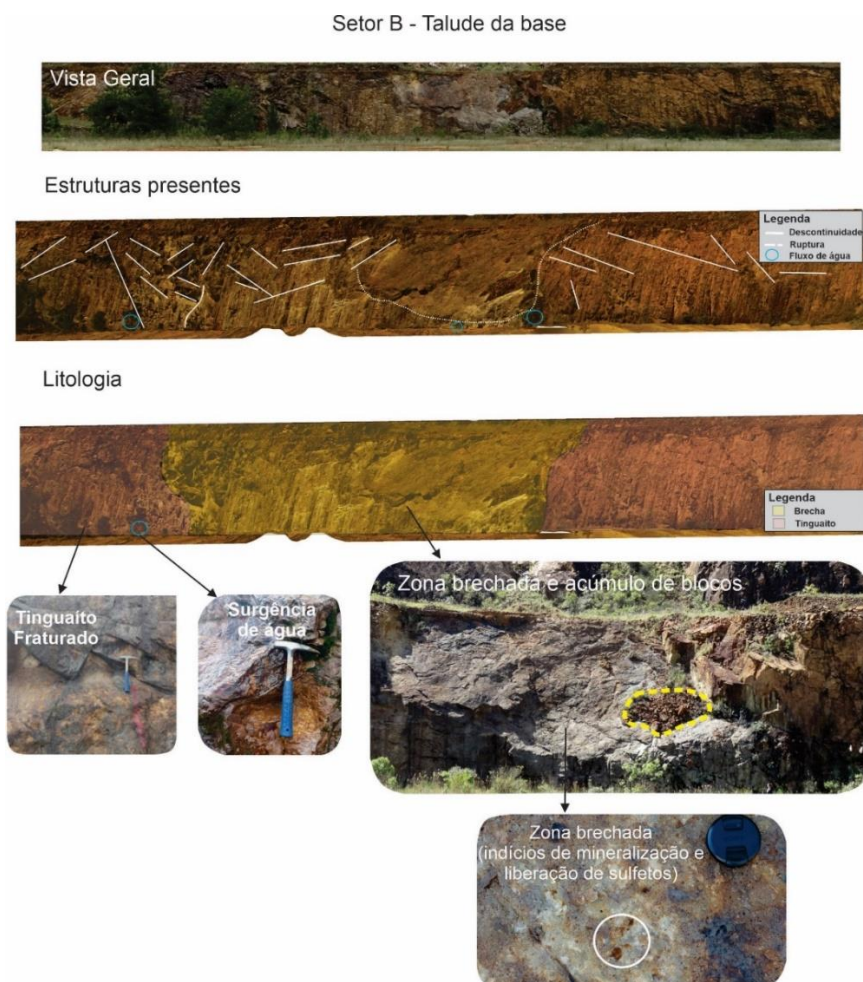
Figura 60: Litologia e estruturas presentes no Setor B. Blocos soltos na ruptura principal, evidências de percolação de água ao fim do plano de ruptura e resquícios de mineralização

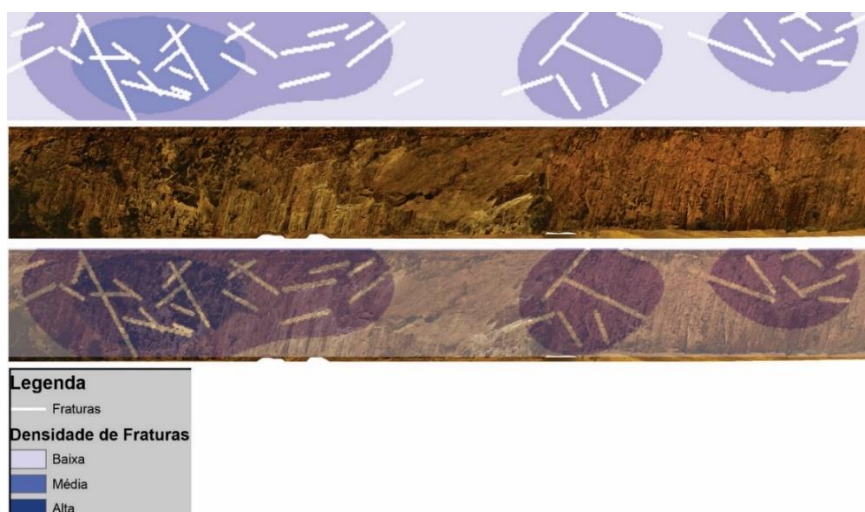
Figura 62: Densidade de Fraturas na face do Setor B

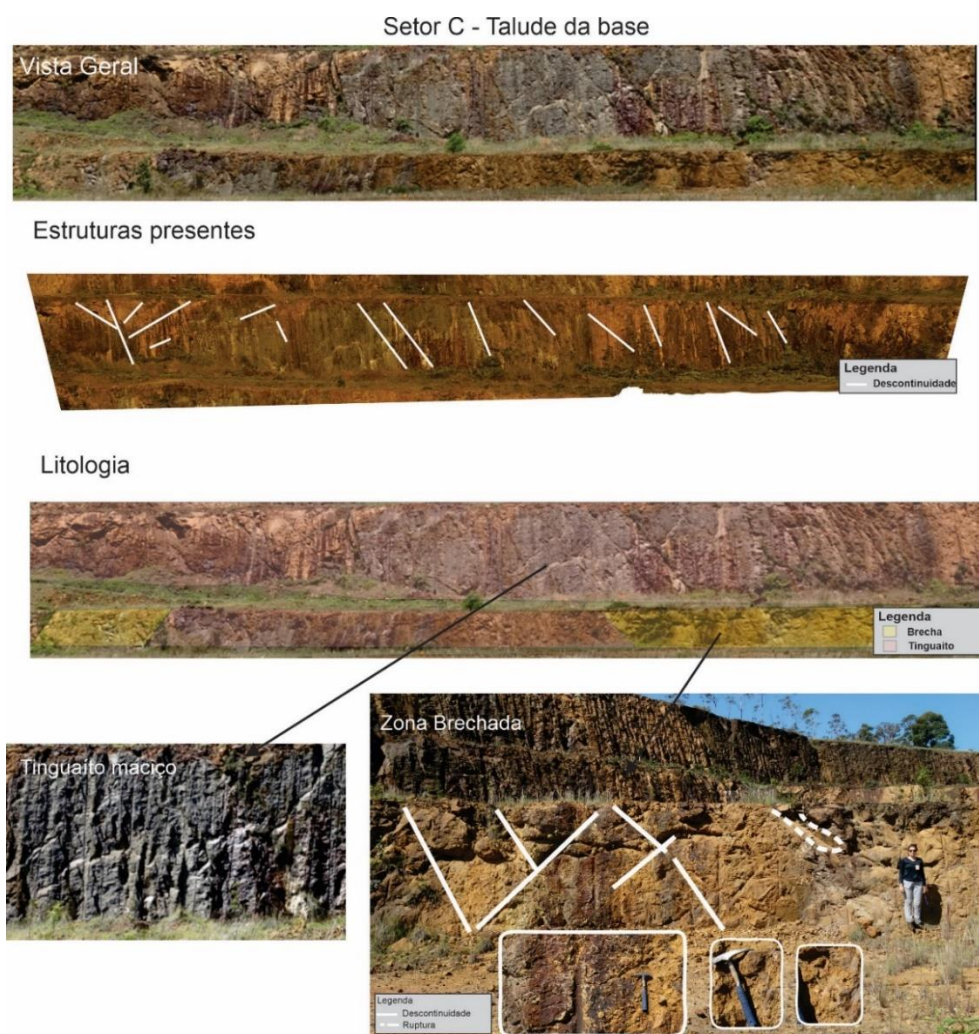
Figura 67: Frente SE – Setor C: demarcação de descontinuidades e litologias. Detalhe para a integridade do maciço com a conservação das marcas dos barriletes utilizados no desmonte e brecha vulcânica evidenciada na base do setor C: indícios de fluxo de água, oxidação e liberação de sulfetos com estruturas reliquias

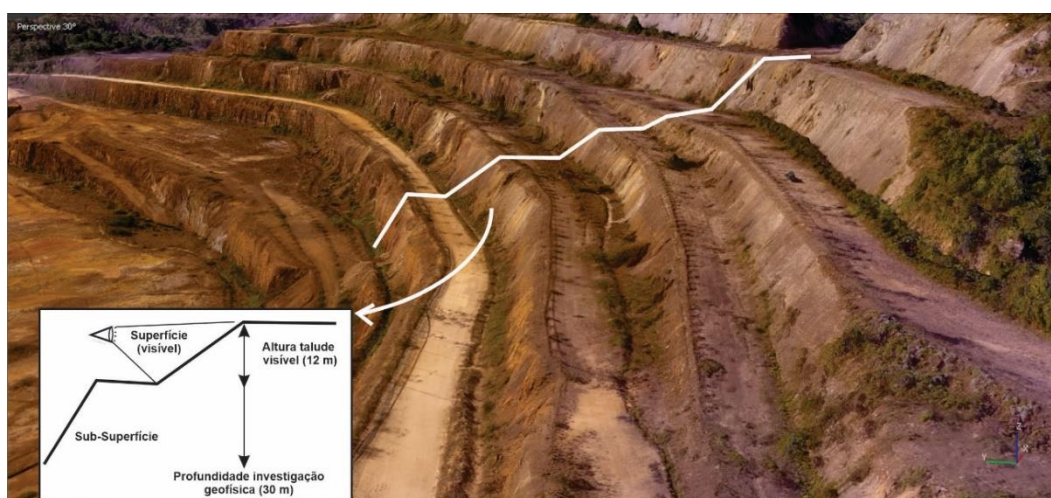
Figura 95: Esquema representativo da interpretação dos resultados do modelo de resistividade elétrica e cargabilidade
